Asunto: Información de la situación del puente ubicado sobre la quebrada Huasipungo ubicado en la calle Charles Darwin, sector La Armenia.

**ASUNTO:** SOLICITUD DE DECLARATORIA DE EMERGENCIA POR EL COLAPSO DEL PUENTE DE LA ARMENIA EN LA CALLE CHARLES DARWIN, PARROQUIA CONOCOTO.

<b>GERENCIA DE ESTUDIOS Y FISCALIZACIÓN</b>	
	<b>Protocolo de la Dirección de Estudios</b>	
	<b>INSPECCION: "Colapso puente vehicular, sector La Armenia, calle Charles Darwin"</b>	<b>DE-GEF</b>

**ASUNTO** : Informe de Inspección de Campo Colapso puente Quebrada Huasipungo, La Armenia.

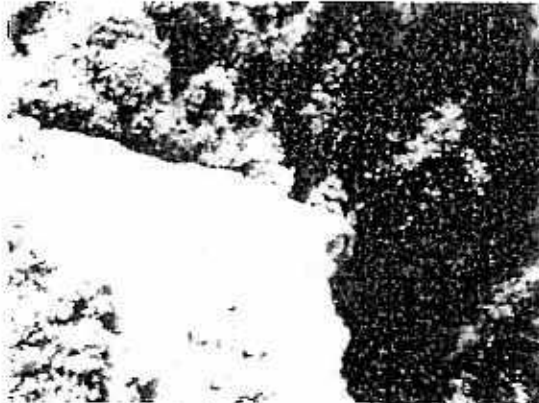
Actualmente el conjunto de vigas y tablero del puente se encuentra sobre el fondo de la Quebrada el cual está obstruyendo la libre circulación del cauce, evidenciándose el represamiento aguas arriba del sitio de afectación.

Represamiento del cauce aguas arriba

- 1) En relación a los diseños de los apoyos del puente provisional tipo Bailey, quedan insubsistentes debido a que la plataforma del suelo de cimentación no garantiza su estabilidad.
- 2) De manera urgente se requiere abrir desfogues en las partes laterales de la losa que se encuentra sobre el lecho de la quebrada, de esta manera liberar el represamiento del cauce aguas arriba.
- 3) Sobre la vía existente del lado norte se debe construir barreras de cemento en sentido transversal a la vía con el objeto de desviar las aguas de escorrentía superficial hacia la cuneta lateral existente y evitar que el talud siga sobre saturándose y debilitando la calzada que puede comprometer a las construcciones aledañas.

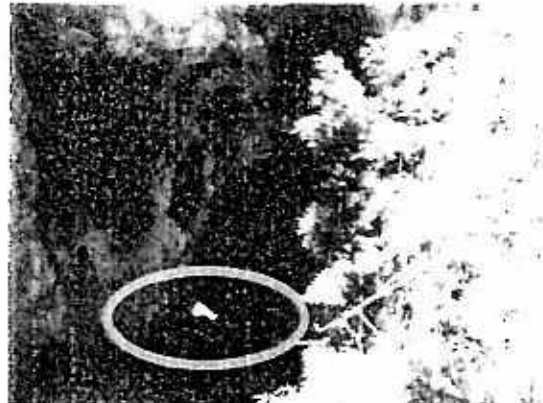
Paso actual del socavón

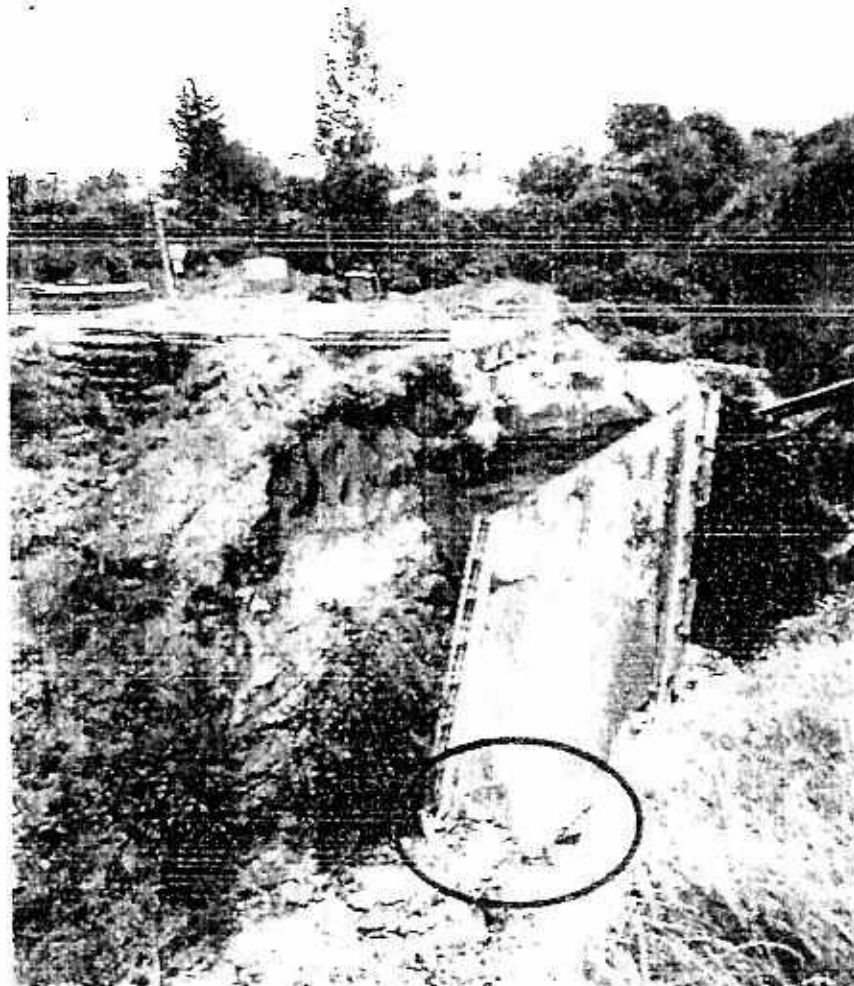
Debido a las grandes precipitaciones sucedidas en los últimos días, el talud norte donde se apoya la superestructura del puente presento una sobre saturación ocasionando desestabilización en la masa del suelo de cimentación, lo que provoco el deslizamiento y caída de toda la estructura

Estructura colapsada, impidiendo la libre circulación del cauce.
