## Descripción sobre el estado de las obras civiles en ejecución de la Primera Línea del Metro de Quito

Octubre 2017

### ESTACIONES

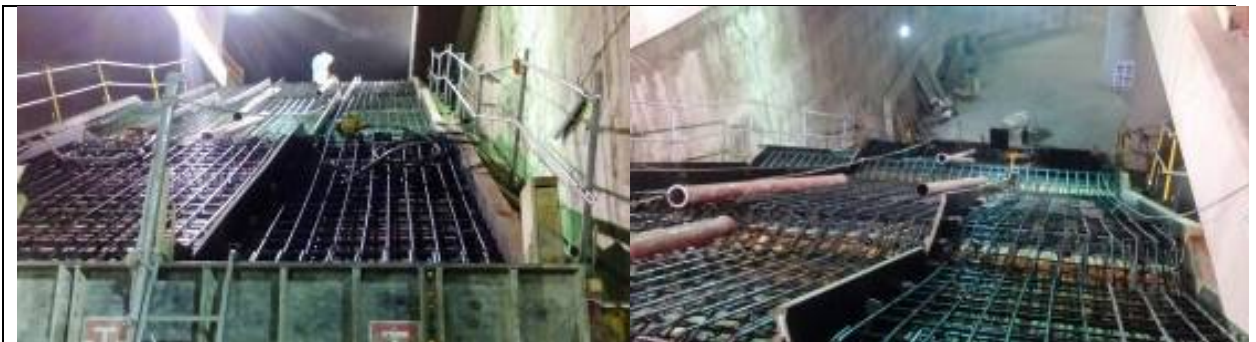
#### 2) Estación El Labrador

- ✓ Se concluye la ejecución de losa de escaleras a nivel de contrabóveda y vestíbulo.

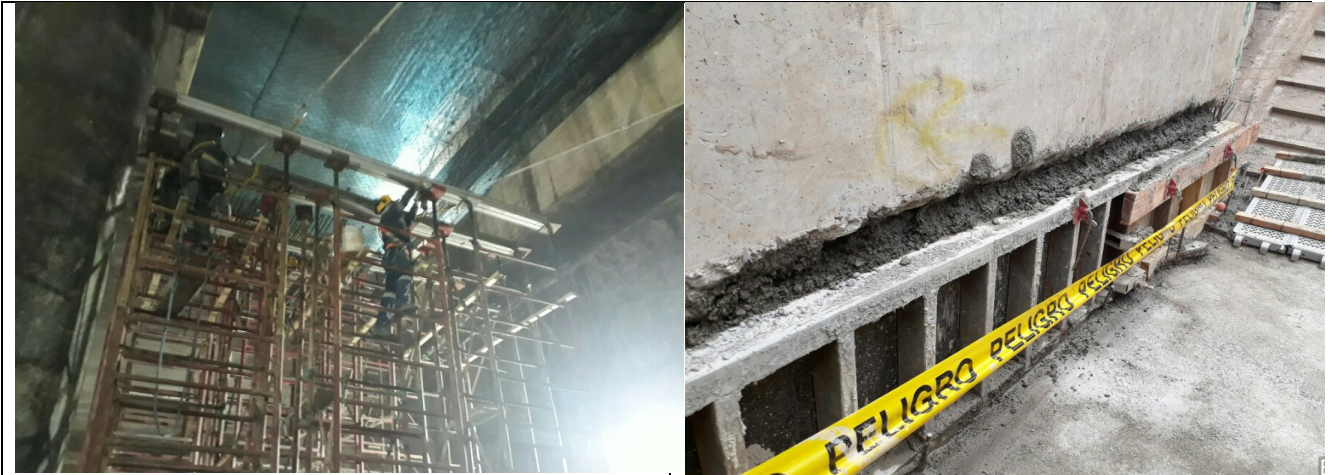
#### 3) Estación Jipijapa

- ✓ Ejecución de muro forro en rampa de acceso.

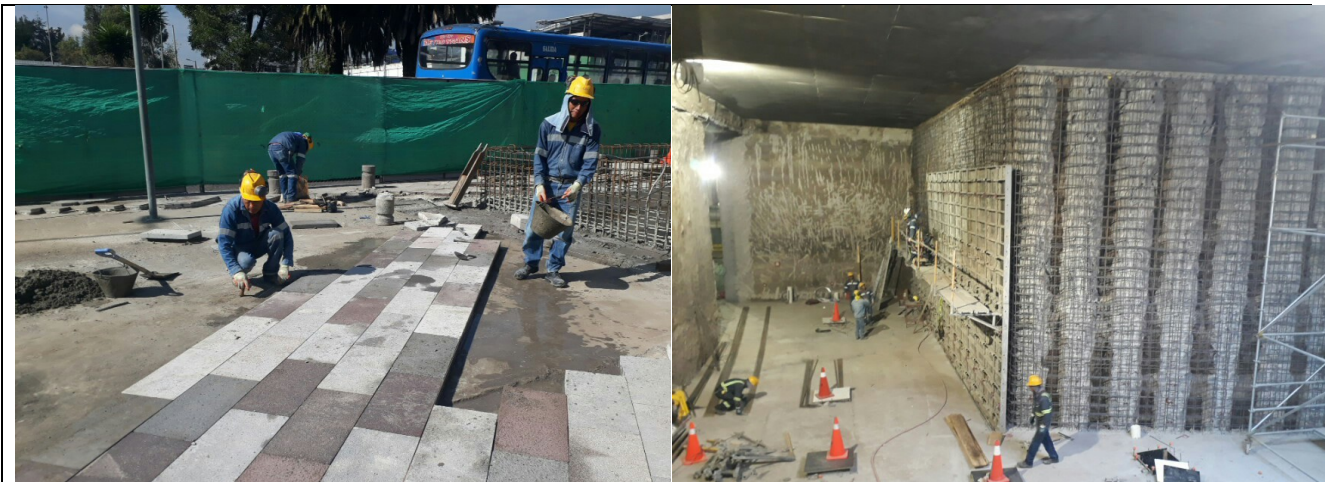
#### 4) Estación Iñaquito

- ✓ Reposición de baldosas de piedra en superficie en zona de acceso 2, Boulevard Naciones Unidas.
- ✓ Ejecución de muro forro en accesos 1, 2 y en solera de acceso a vestíbulo.

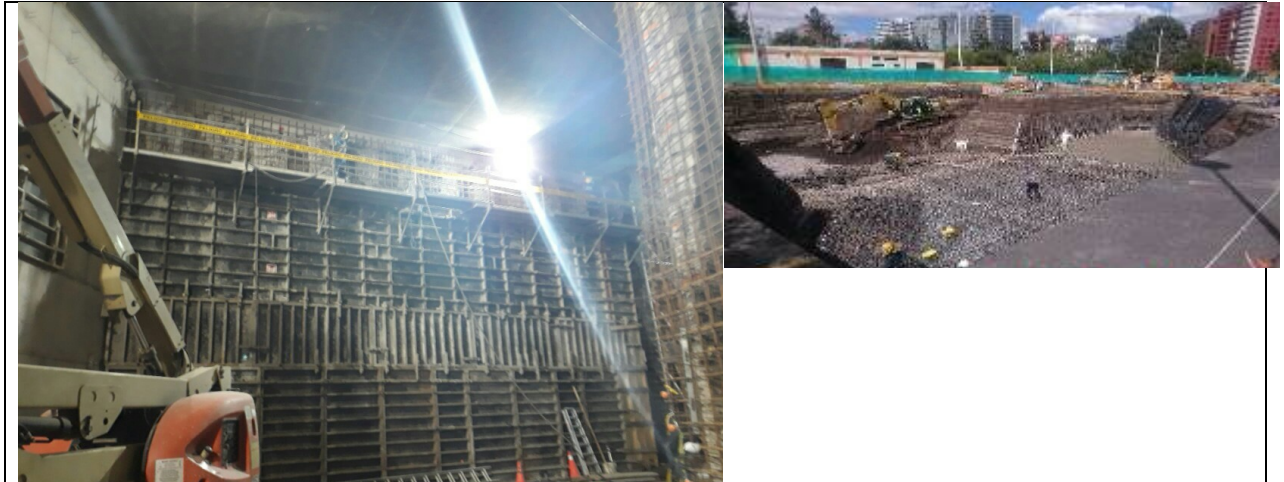
#### 5) Estación La Carolina

- ✓ Ejecución de muro forro en solera de rampa a nivel de contrabóveda y vestíbulo.
- ✓ Acopio de material de desalojo de la tuneladora y colocación de cal.

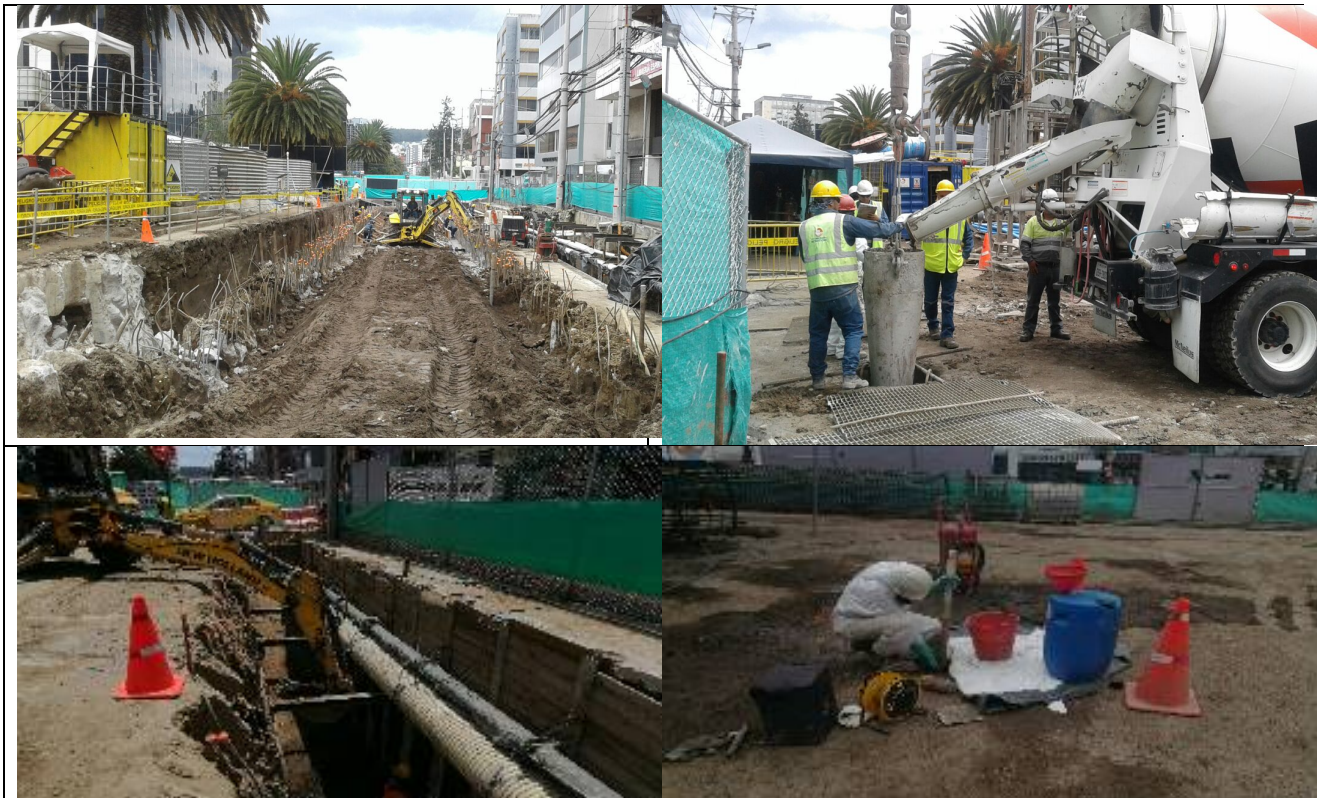
### 6) Estación La Pradera

- ✓ Continúa ejecución desvío del colector Eloy Alfaro, tramo 1, sentido oriente – occidente.
- ✓ Picado de pilotes de la rampa de vaciado y hormigonado de pilotes del acceso 1.
- ✓ Se han ejecutado 26 pozos ambientales.

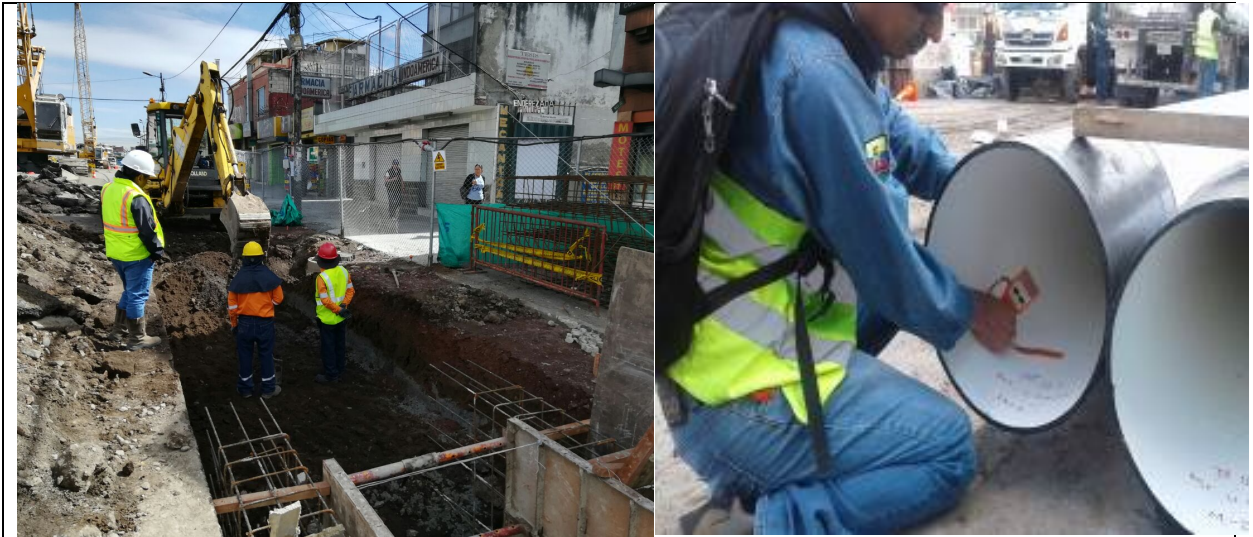
### 7) Estación Universidad Central

- ✓ Ejecución de desvíos de servicios afectados.
- ✓ Inicio de excavación de muros guía para las pantallas de la estación.

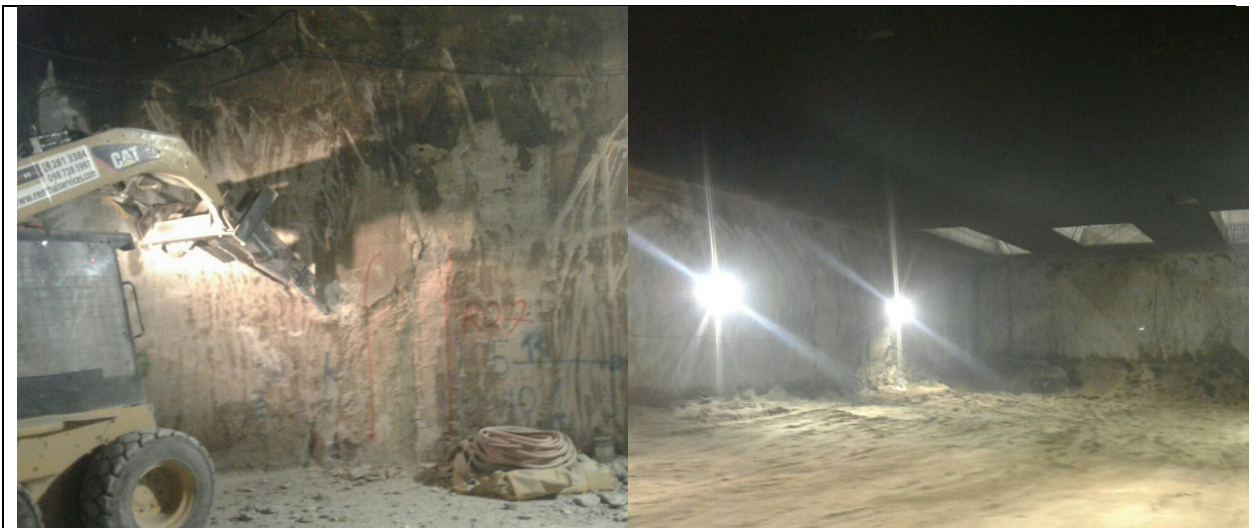
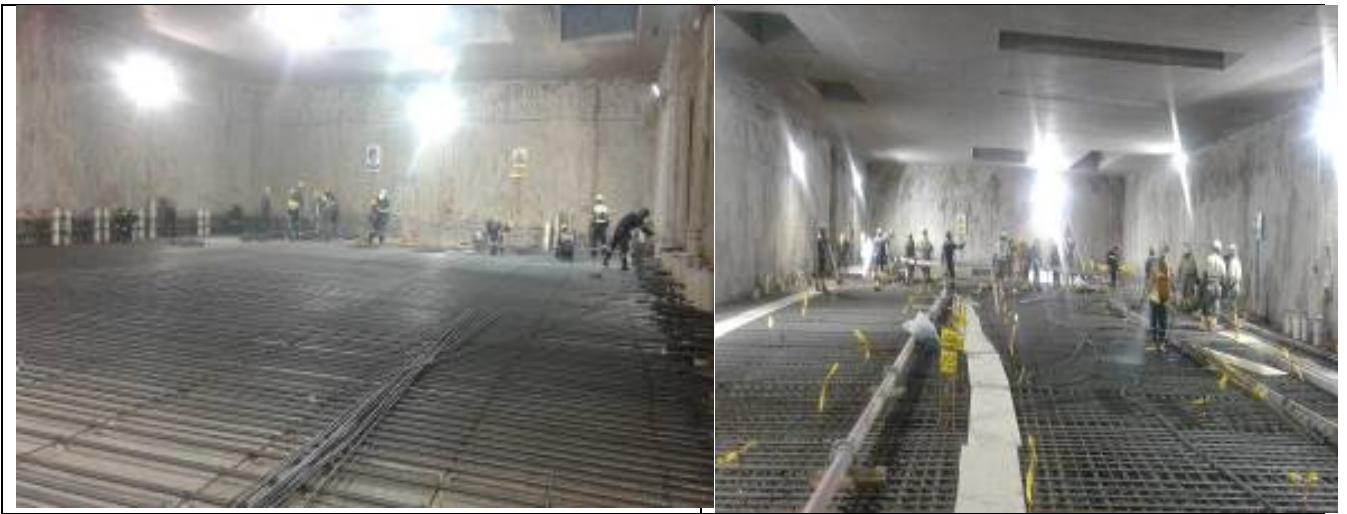
### 8) Estación El Ejido

- ✓ En ejecución excavación hasta nivel de contrabóveda.
- ✓ Picado de pantallas a nivel de vestíbulo para reparación.
- ✓ Recrecido de 11 pilotes (de un total de 34) de la salida de emergencia.
- ✓ Hormigonado de la armadura del ascensor.

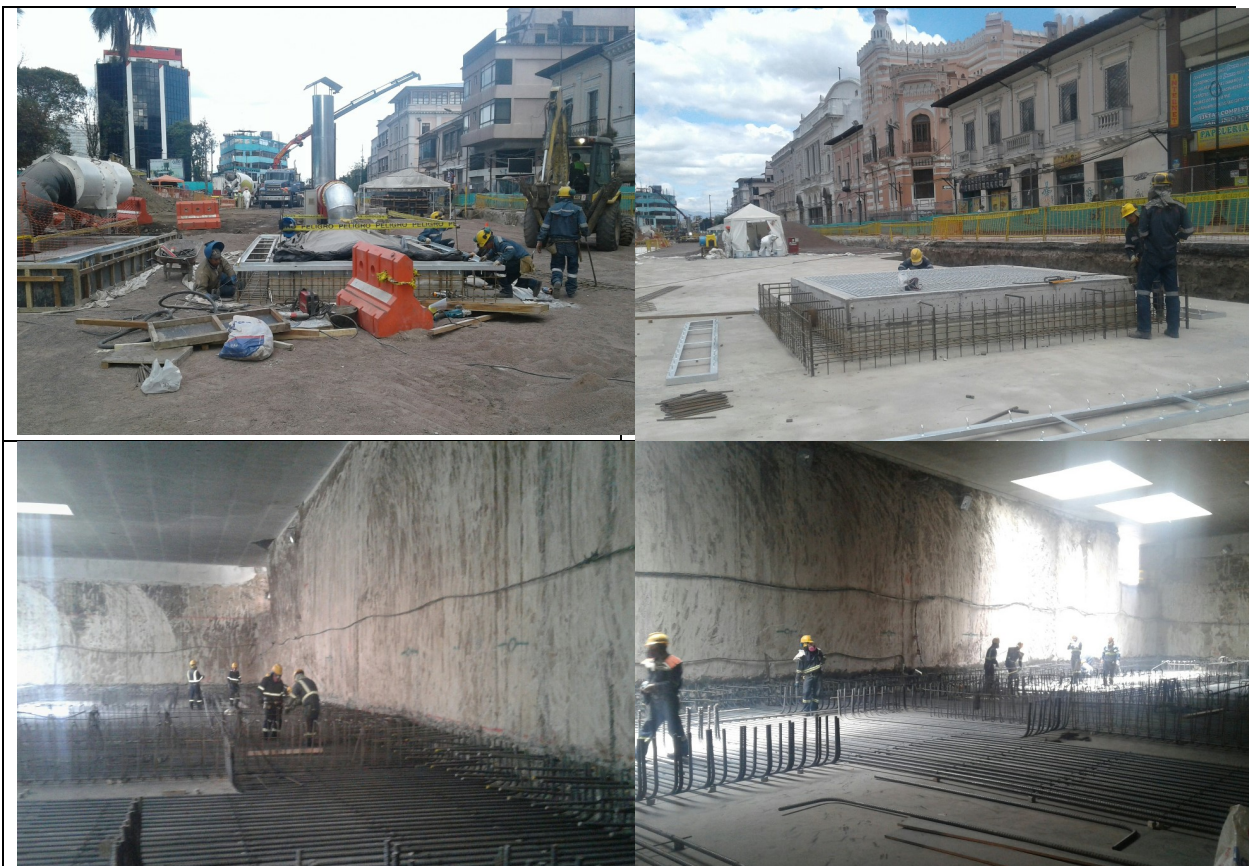
### 9) Estación La Alameda

- ✓ Concluida ejecución losa de cubierta.
- ✓ Concluido excavación bajo losa de cubierta hasta nivel de losa de vestíbulo.
- ✓ En ejecución losa de vestíbulo, armado de losa.

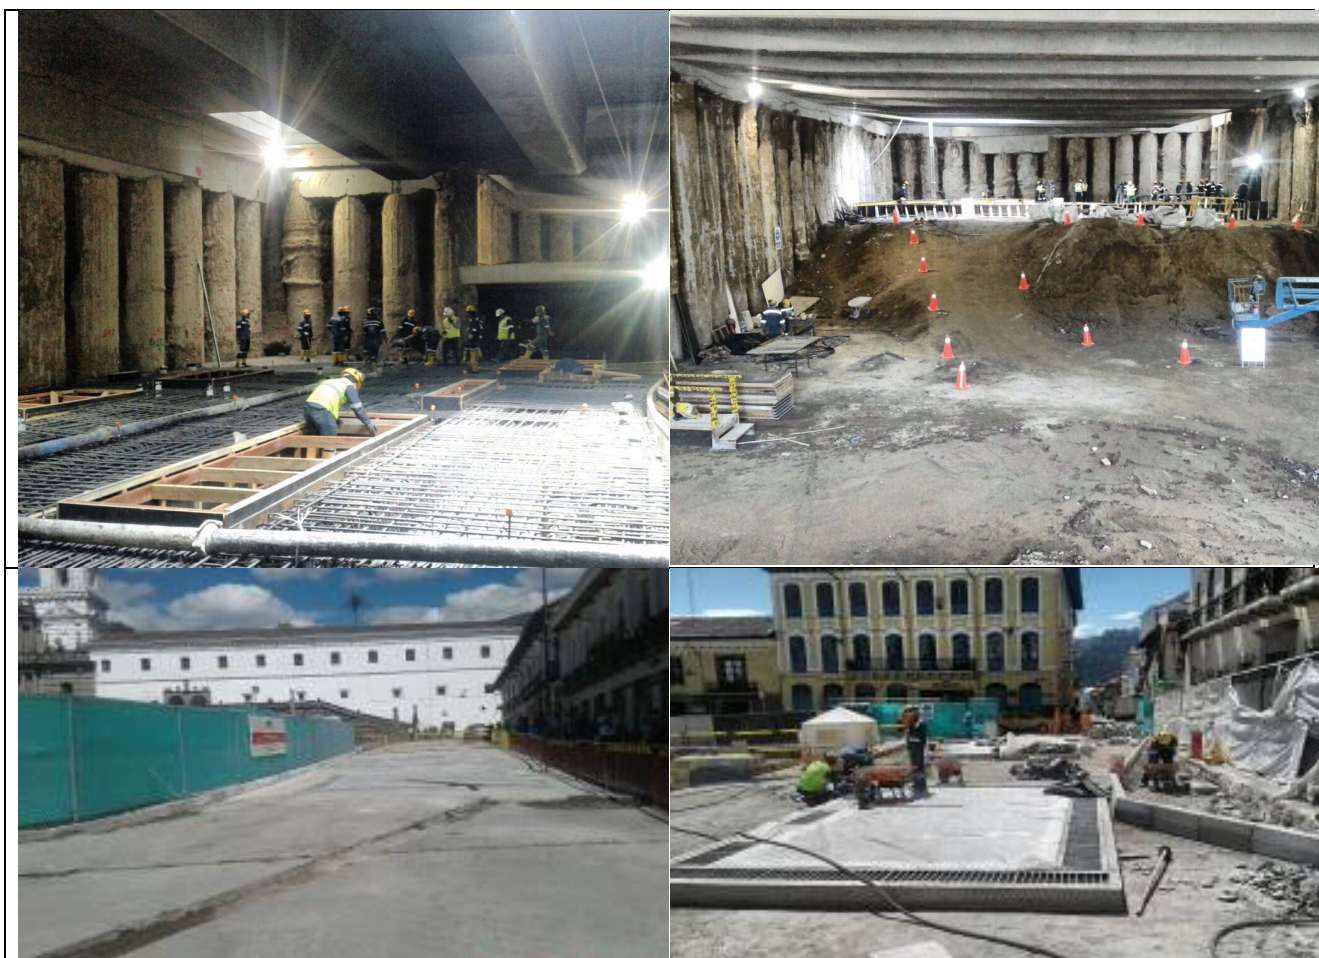
### 10) Estación San Francisco

- ✓ Concluida la excavación a nivel de losa de vestíbulo por el lado Sur (entre la calle Bolívar la viga 15).
- ✓ Excavación a nivel de la segunda losa de arrostramiento.
- ✓ Relleno y compactación en la zona del cuerno, en la parte superficial para conformación de escalinatas de la plaza.
- ✓ Reposición de la calle Bolívar y Sucre, a espera de la colocación de la capa asfáltica

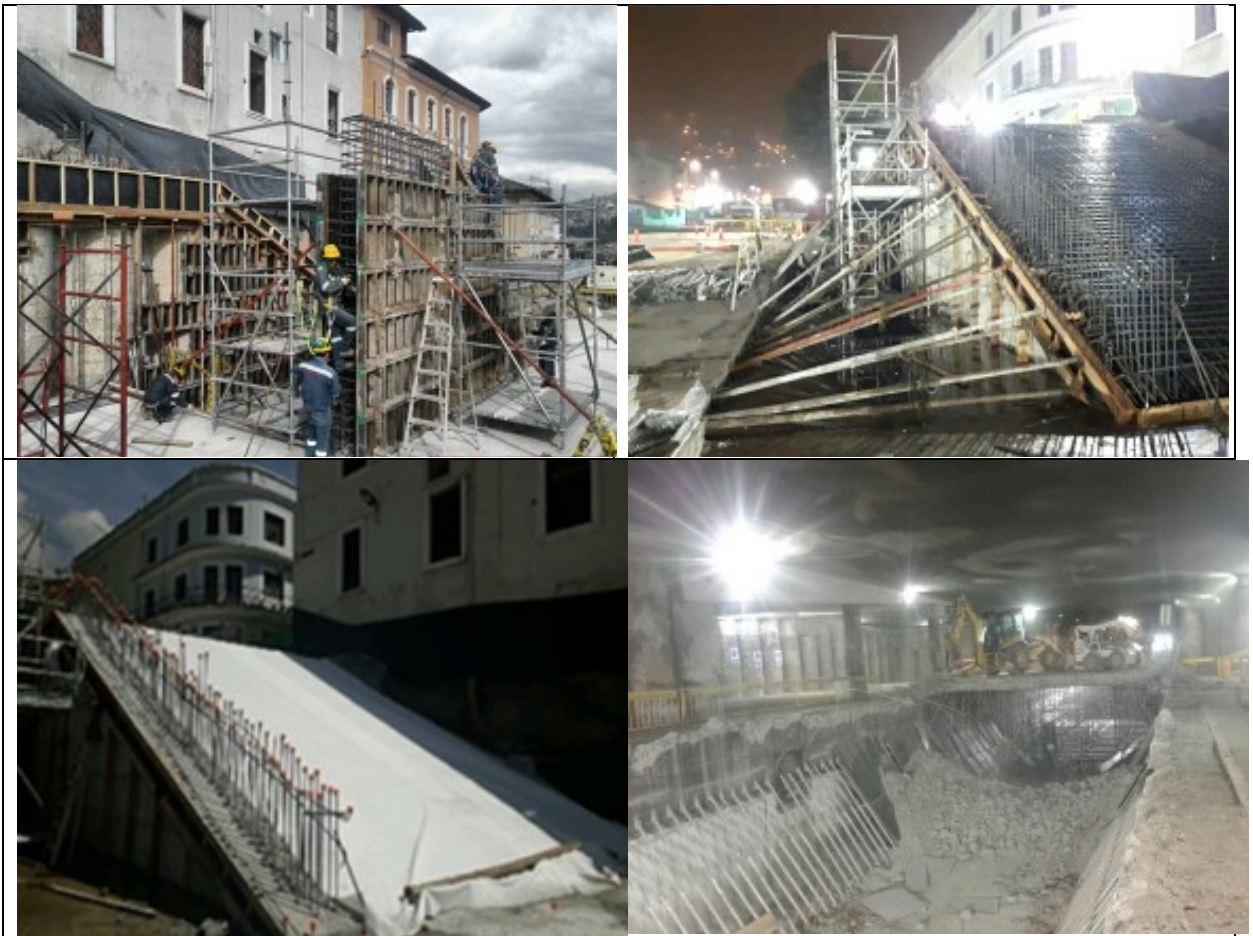
### 11) Intercambiador 24 de mayo

- ✓ Finalizó la demolición de la losa del viaducto nivel -1.
- ✓ Colocación de cimbras y encofrado base para la construcción de la nueva losa nivel -1.
- ✓ Colocación de anclajes en pilotes.
- ✓ El 30 de octubre de 2017 inicia el armado de acero de refuerzo para la construcción de la nueva losa del viaducto nivel -1.

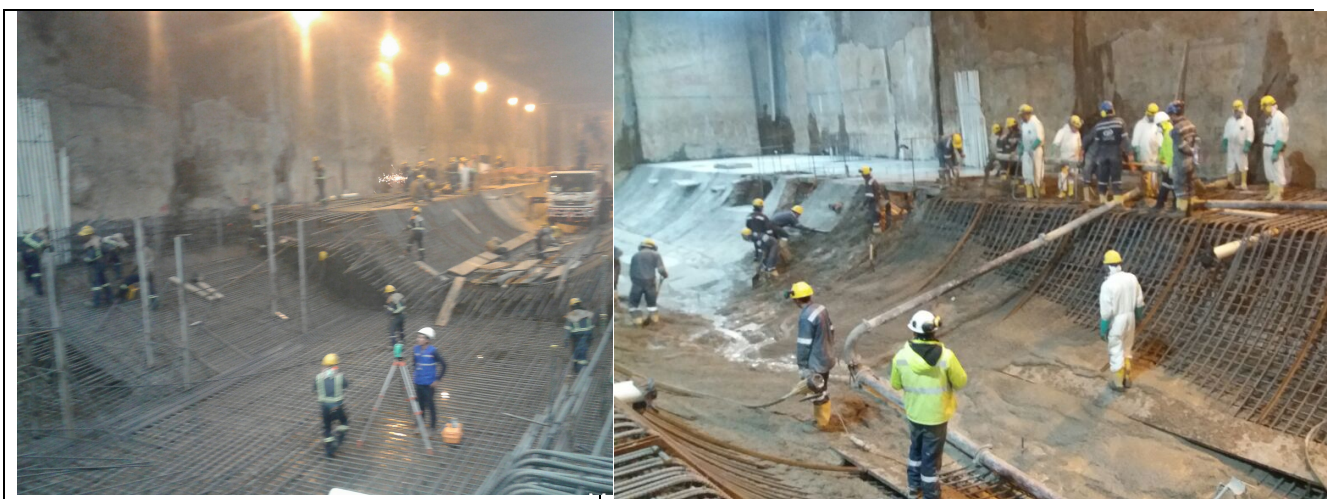
## 12) Estación La Magdalena

- ✓ Colocación de malla de puesta a tierra y relleno en la contrabóveda.
- ✓ Armado de acero y fundición del tramo faltante para concluir al 100% la contrabóveda.

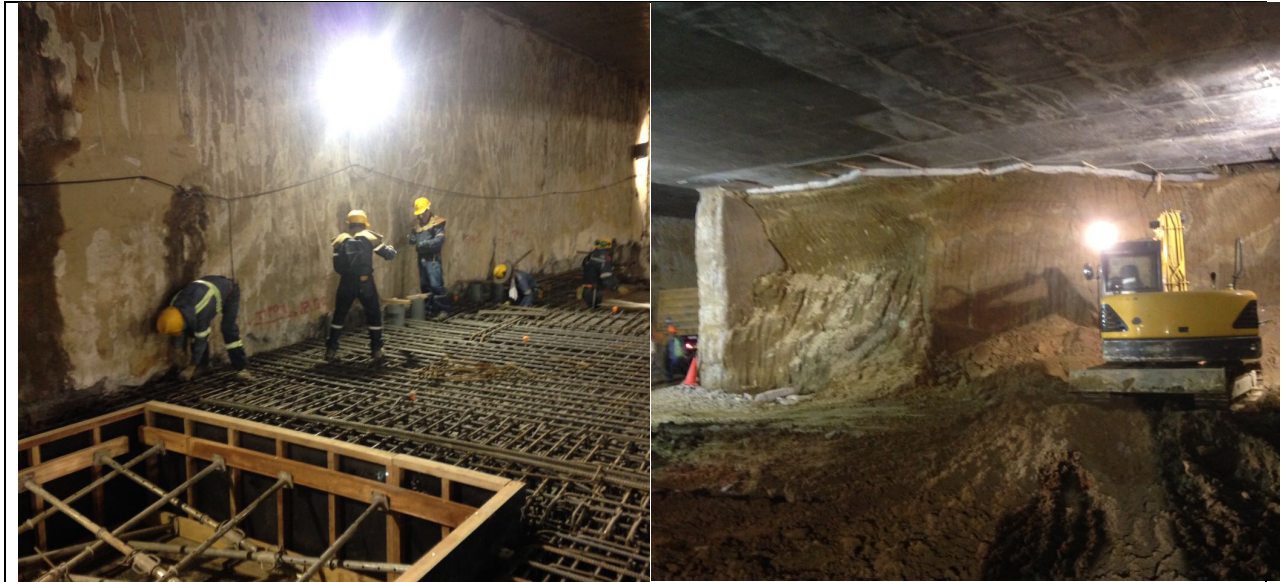
### 13) Estación El Recreo

- ✓ Excavación hasta nivel de losa de entreplanta.
- ✓ Excavación hasta nivel de contrabóveda.

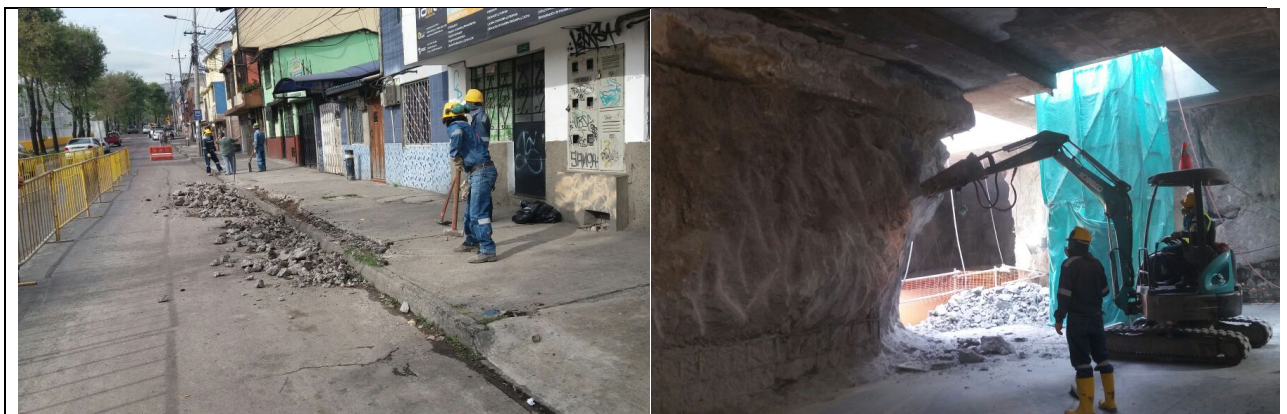
### 14) Estación Cardenal de la Torre

- ✓ Trabajos de picado de acera y bordillos para soterramiento de la acera occidental.
- ✓ Picado de pila pantallas y roza perimetral para colocación de ductos de conectividad y electricidad.

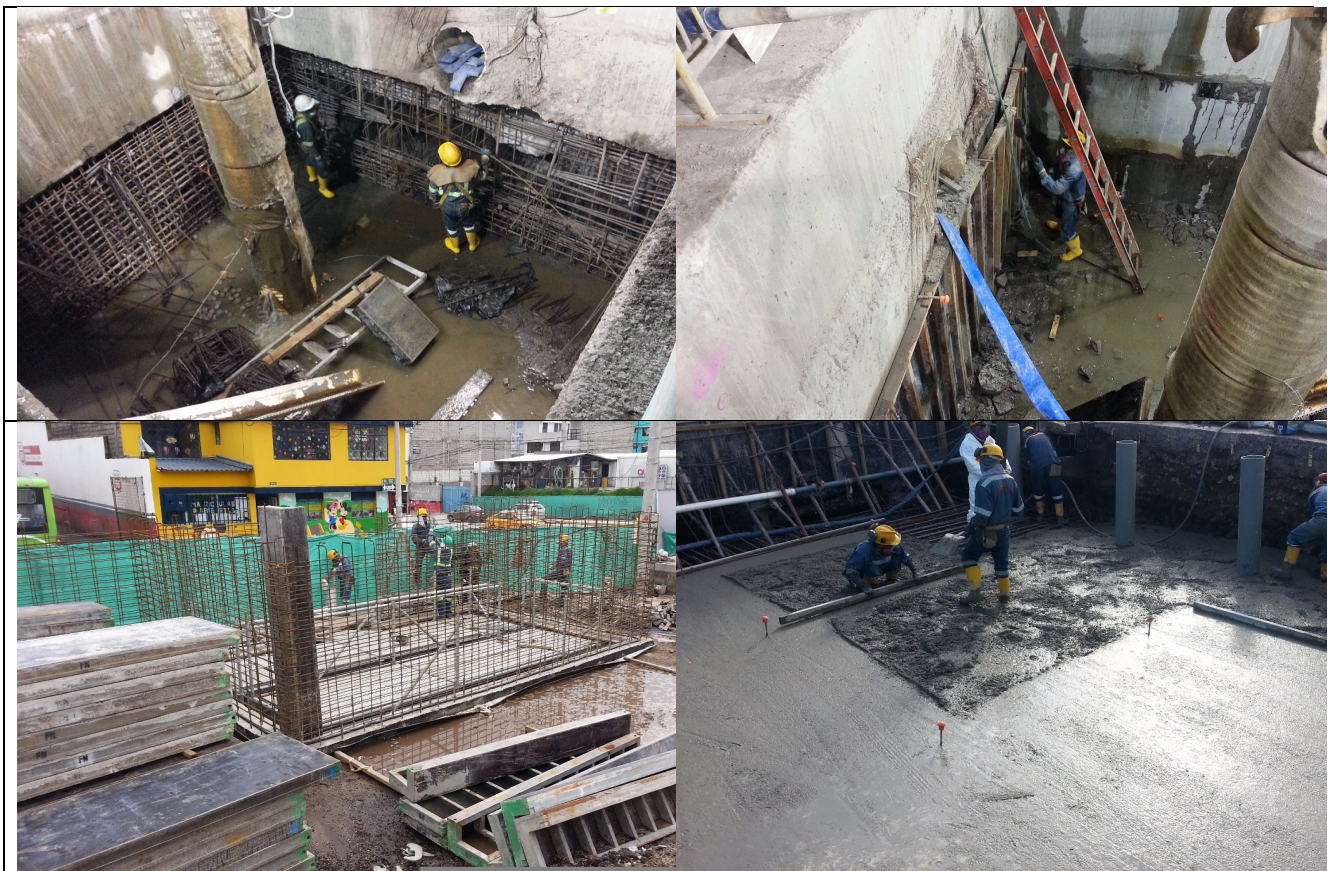
### 16) Estación Morán Valverde

- ✓ Ejecutado el anillo 2 del pozo de bombeo que se encuentra a nivel de contrabóveda.
- ✓ Se realizó el hormigonado del muro pared y el contrapiso de la cámara de transformación solicitada por la EEQ.
- ✓ Ejecución de micropilotes de accesos y hormigonado de la losa de cubierta del tramo 3 del acceso en la acera sur de la Av. Morán Valverde.

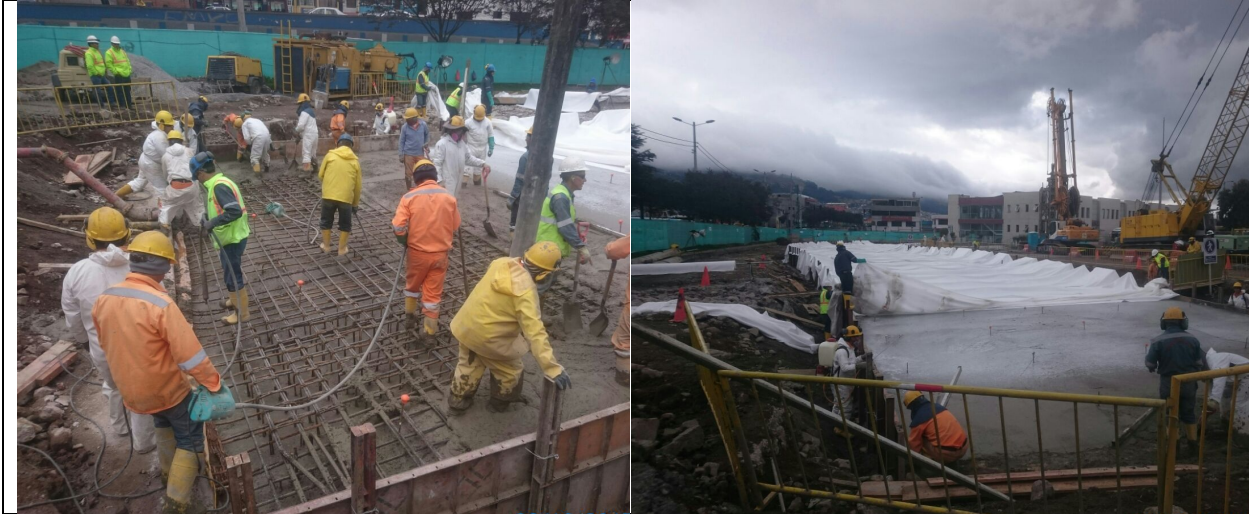
### 17) Túnel de Acceso a Cocheras

- ✓ Se han realizado 81 pantallas de un total de 147 que conforman el segundo tramo del túnel de acceso a Cocheras hacia la estación Quitumbe. Así también se realiza la ejecución de la losa de cubierta conforme el avance de las pantallas, se realizó la fundición de los 91 primeros metros.

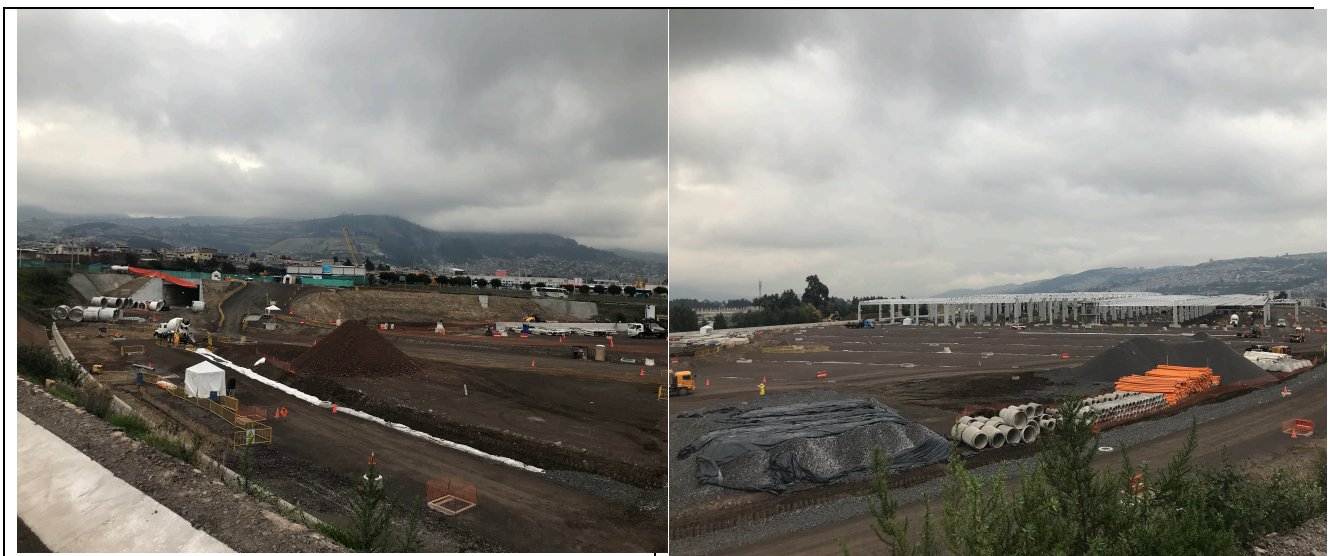
### 18) Talleres y Cocheras

- ✓ Edificio de Cuarto de Control: concluido obra gris, columnas y losas hasta la segunda planta.
- ✓ Nave Principal: colocación de la estructura metálica de la cubierta.
- ✓ Playa de vías: ejecución de canalizaciones.
- ✓ Colector Quebrada Ortega: pendiente por realizar el cajón de conexión entre la tubería hincada y el cajón de la quebrada.

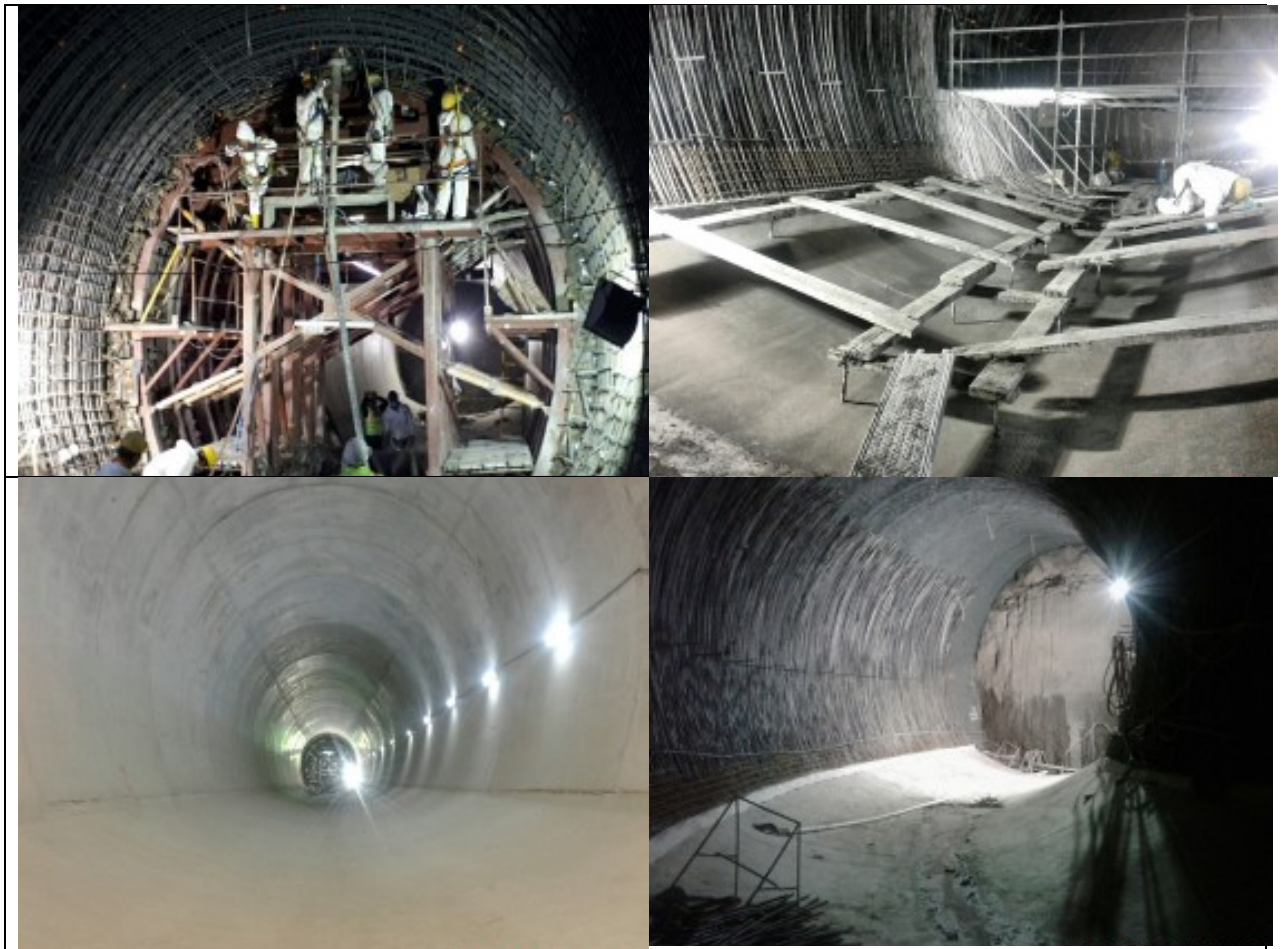
- **Pozo de Santa Clara**

En ejecución la excavación de la Galería Principal 24 de mayo – San Francisco, 88% de avance considerando excavación, sostenimiento y revestimiento.

Hormigón de revestimiento a sección completa entre las cercas 2 a la 82, L=97.20m. Armado de acero de refuerzo hacia el lado de San Francisco.

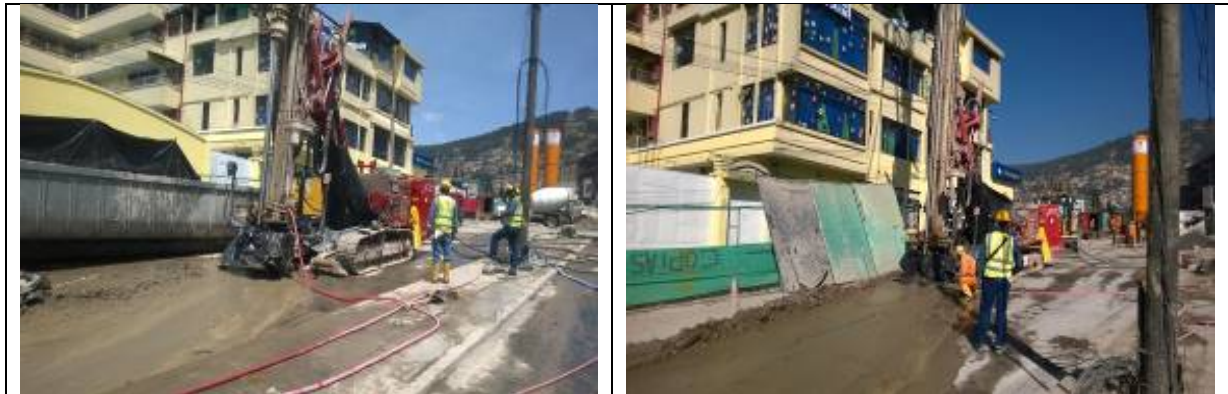
- ✓ *Tratamiento Jet Grouting Av. Rodrigo de Chávez*  
*Segunda Fase:* concluido pantalla de micropilotes, concluido corralito norte y sur de la estación La Magdalena. Se concluyeron las 95 columnas de jet grouting del tratamiento. Se realizó la reapertura del carril de la Av. Rodrigo de Chávez el 23 de octubre de 2017.
