**INFORME TÉCNICO DE CALIFICACIÓN DE RIESGO
POST-EVENTO ADVERSO/EMERGENCIA
Escombrera El Troje No. 4
Fecha de inspección: 06/12/2017 – 09/12/2017**

1 UBICACIÓN E IDENTIFICACIÓN

3 TIPO DE EVENTO Y AFECTACIÓN

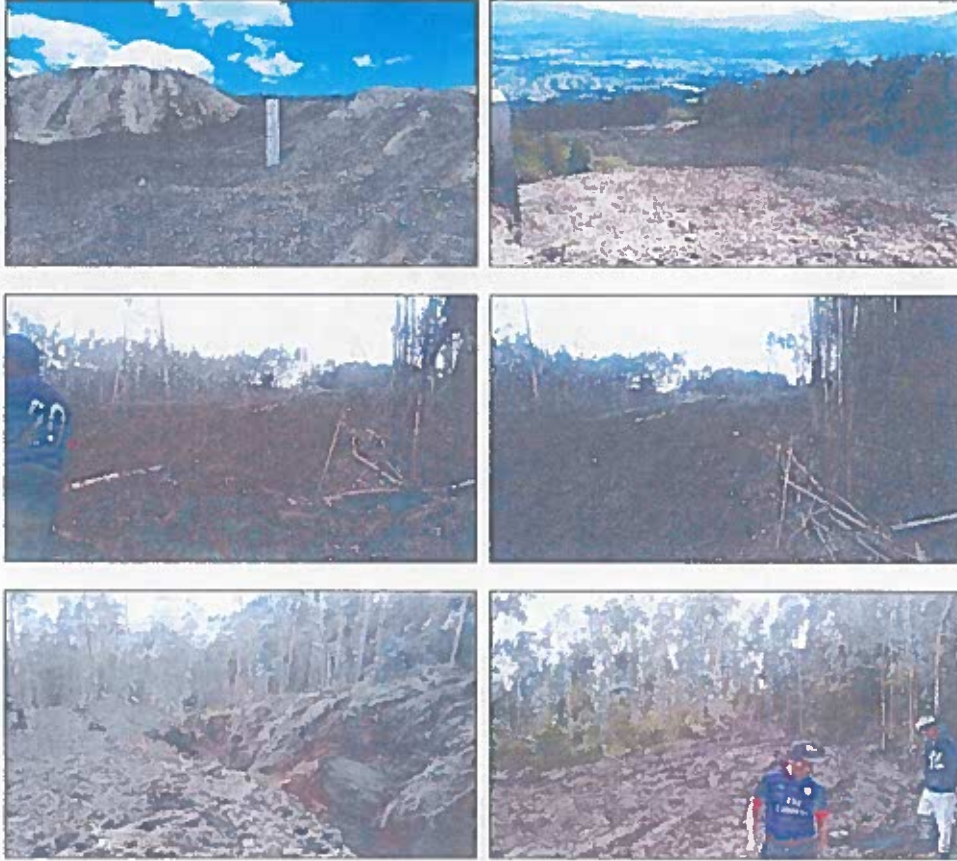
7.1 Características del flujo de lodo:

- El evento suscitado el 05 de diciembre de 2017, a las 23:30 horas corresponde a un flujo de lodo, el mismo que tuvo su origen en la plataforma sur en El Troje 4, alcanzando un recorrido aproximado de 1.5 kilómetros afectando un área de 30.000 m² con un volumen desplazado aproximado entre 150.000 y 200.000 m³ (Foto 7.1).

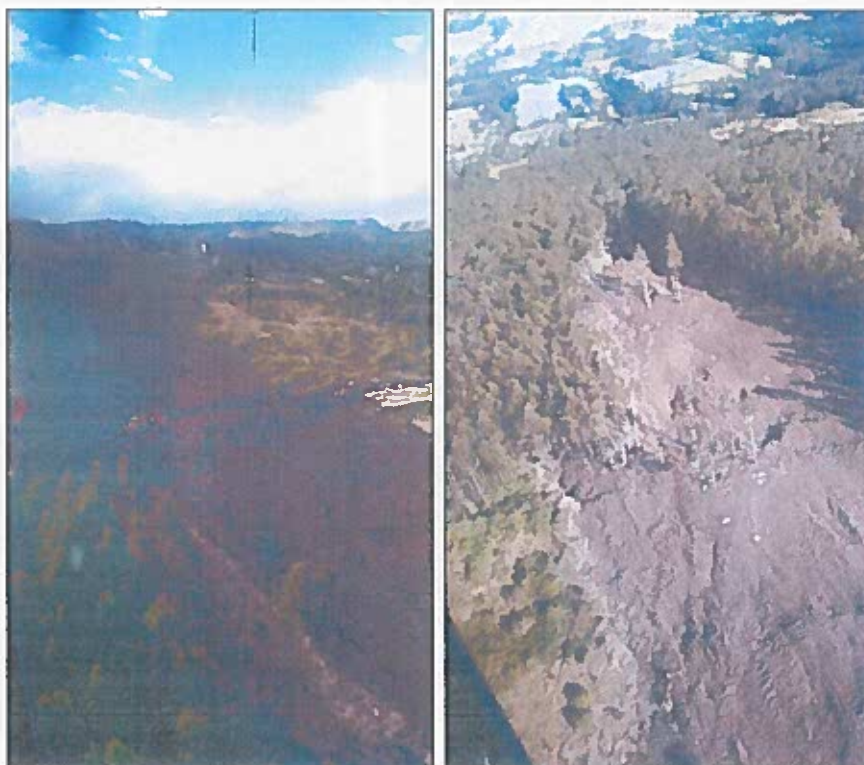
7.2 Características del flujo de lodo:

- Al momento de la inspección se reconoció material altamente saturado, por lo cual el material y movimiento en masa consiguiente tuvo las características de un flujo que produjo un recorrido del material ladera abajo siguiendo la topografía y drenajes naturales existentes en la zona. (**Foto 7.2**).

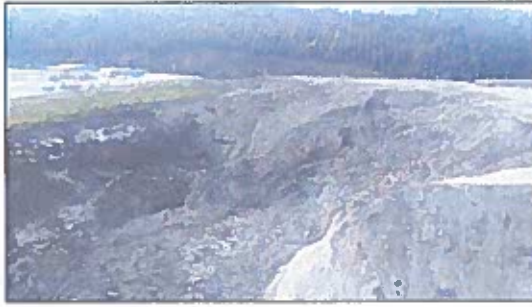
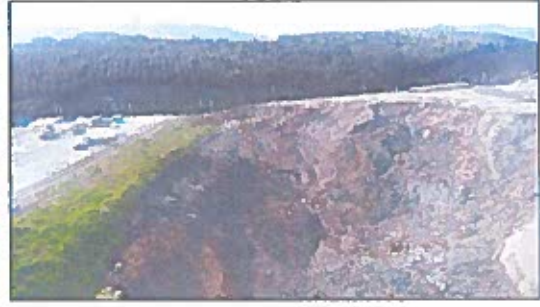
- El material desplazado tiene características homogéneas, es decir no se reconocieron materiales antrópicos tales como basura, desechos de construcción etc., aunque no se descarta la presencia del mismo en la totalidad del depósito, que litológicamente corresponde a limos arenosos con alto grado de saturación (**Foto 7.3**).

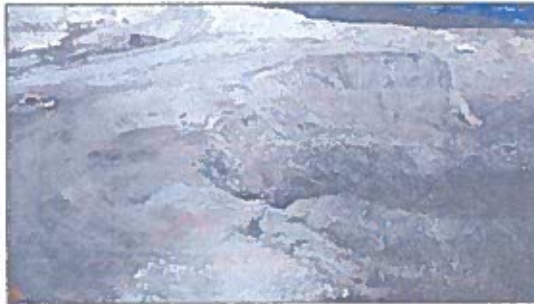
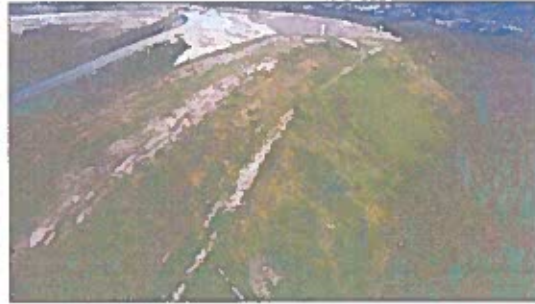
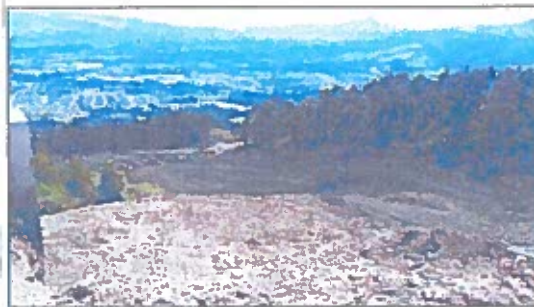
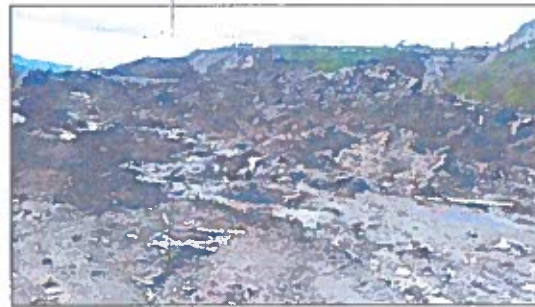
7.4 Rasgos de inestabilidad del flujo de lodo:

- Posterior al evento suscitado se procedió a realizar una evaluación del movimiento reconociendo rasgos de inestabilidad tales como: agua represada, material con alto grado de saturación y grietas de tracción en la cabecera y pie del depósito, cabe mencionar además que el material reconocido tiene una característica "inestable" por lo que podría re movilizarse y seguir ladera abajo hasta disipar la energía en su totalidad (**Foto 7.4**).

- Se debe realizar un monitoreo de grietas de tracción y material de depósito para evidenciar algún movimiento del terreno, sea esto apertura de grietas o movimiento ladera abajo del mismo.

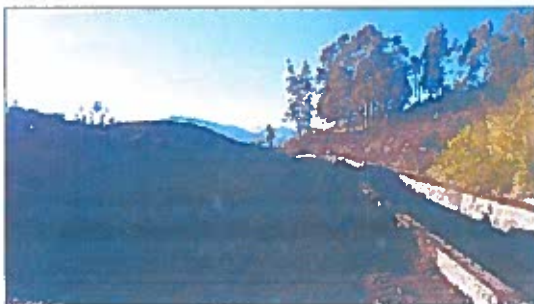
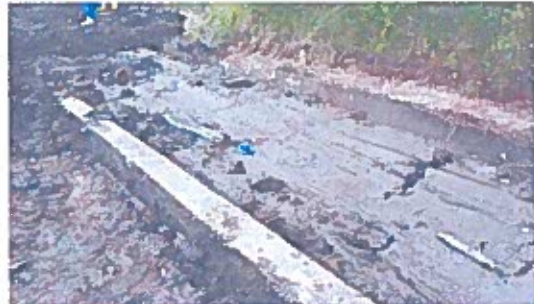
7.5 Afectaciones al canal Pita – Tambo:

- El flujo de lodo afectó directamente un tramo de 70 m aprox. del canal Pita – Tambo, e indirectamente a las comunidades y población que se abastecía del líquido que transporta el canal (**Foto 7.5**).
