Oficio N° CTO-Q-2017-23

Tema: Informe de resultados de ensayos de suelo y agua en El Troje 4

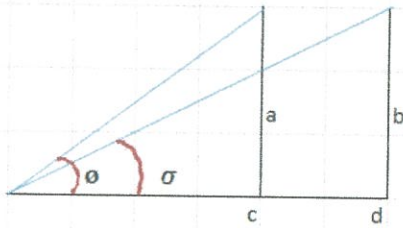
$$\tan \theta = a/c$$

$$\tan \sigma = b/d$$

$$\theta = \arctan a/c$$

$$\sigma = \arctan b/d$$

a	c	θ	b	d	σ
1	1,5	33,69	1	2	26,57

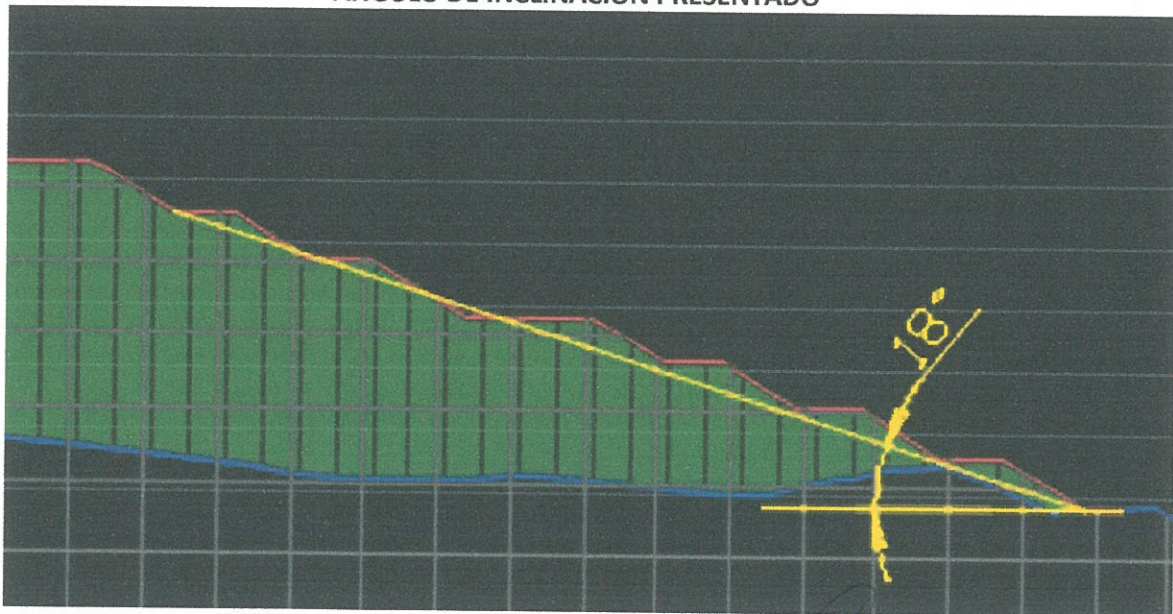
ÁNGULO DE INCLINACIÓN PRESENTADO

FACTOR DE SEGURIDAD

FASE		PUCE	PLANIFICADO	EJECUTADO	FACTOR SEGURIDAD
I	ÁNGULO	26,73		26	1,0
II	ÁNGULO	32,37	18,43	27	1,2
