Descripción sobre el estado de las obras civiles en ejecución de la Primera Línea del Metro de Quito

Febrero 2018

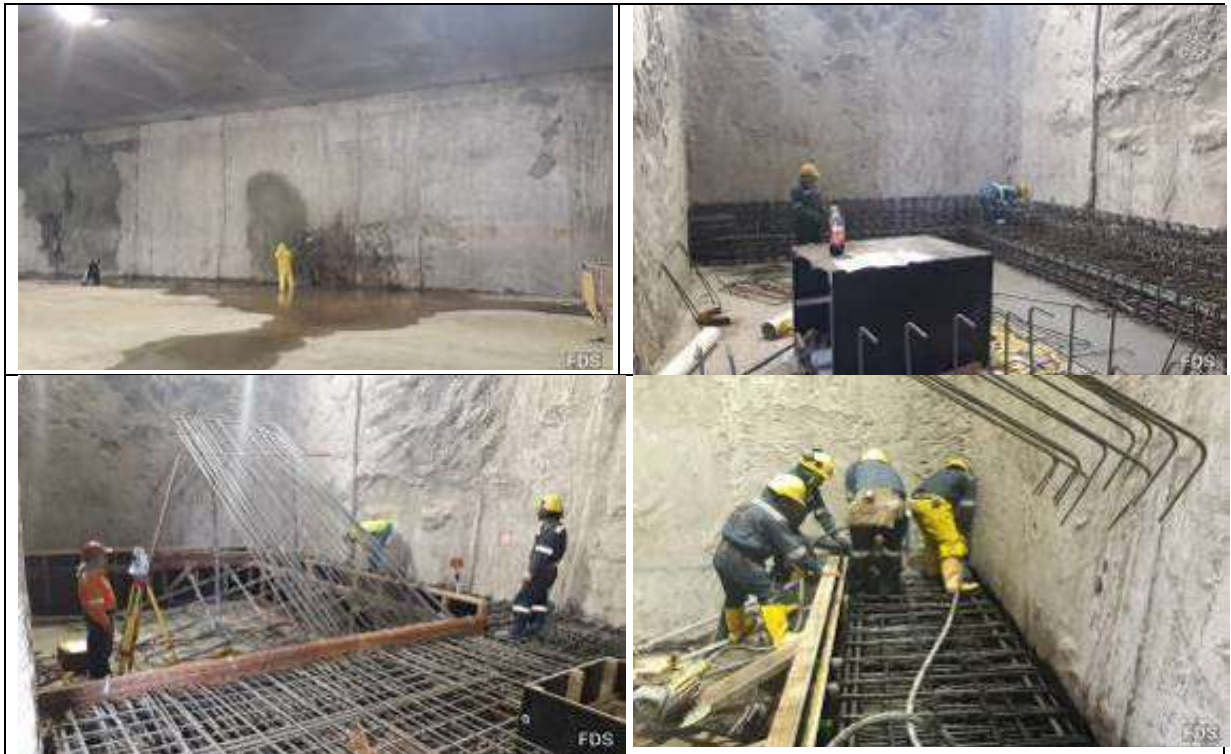
1) Fondo de Saco

- ✓ Patio de dovelas.
- ✓ Limpieza de pantallas en nivel de contra bóveda.
- ✓ Ejecución de las escaleras para la salida de emergencia.

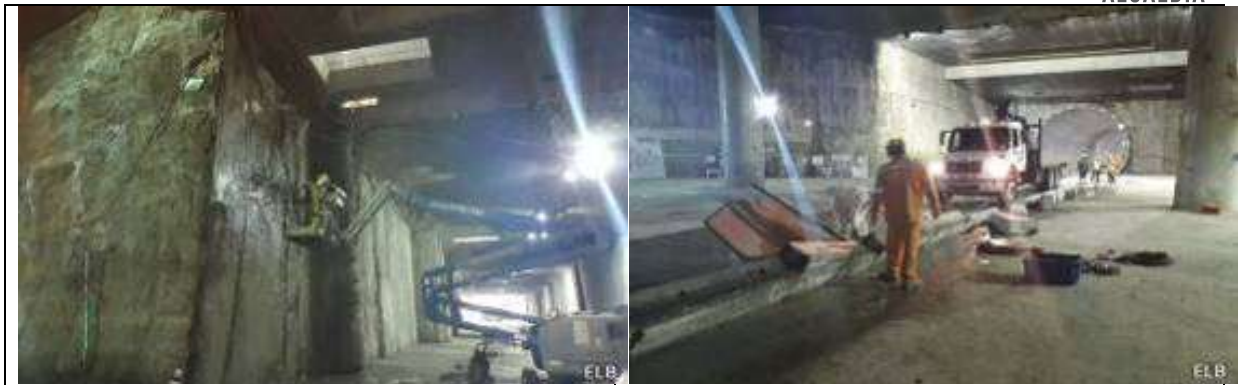
2) Estación El Labrador

- ✓ Limpieza de pantallas en contra bóveda.

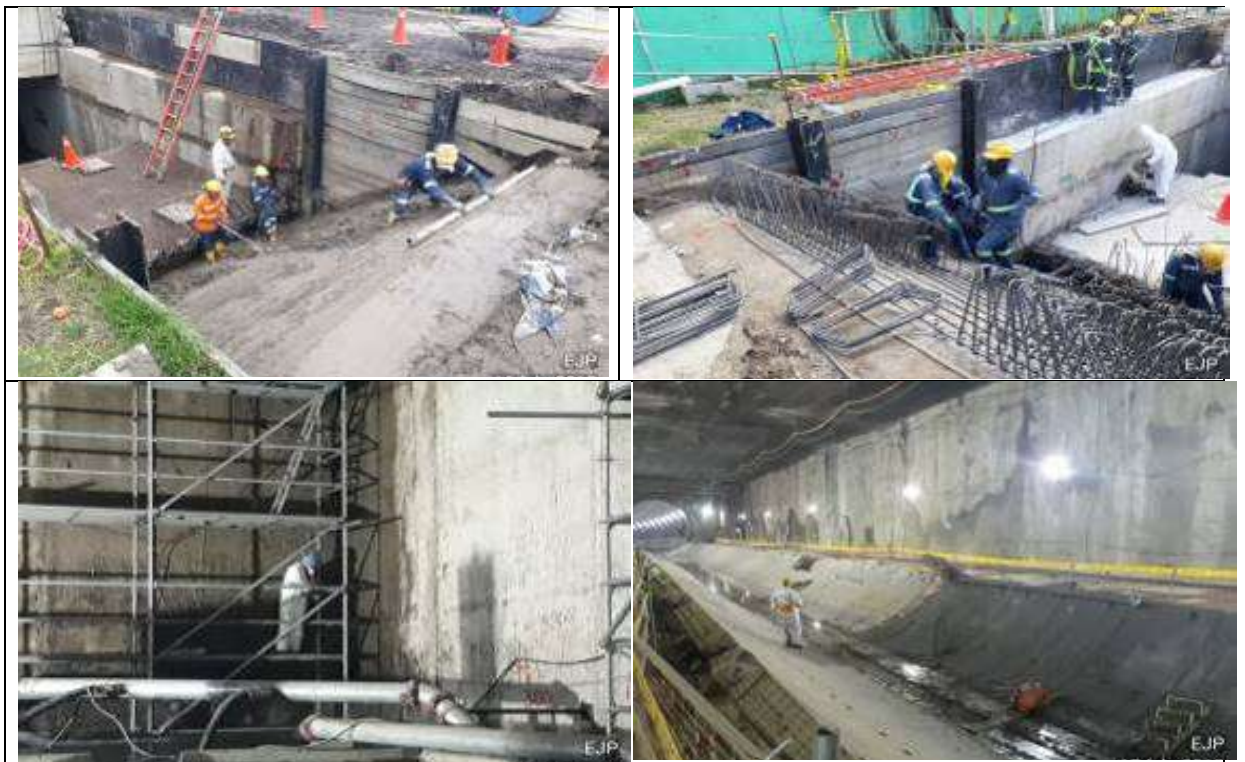
3) Estación Jipijapa

- ✓ Inició fase final de la salida de emergencia, se ejecutó armado de la losa inferior para llegar a superficie de la salida.
- ✓ Limpieza de pantallas.
- ✓ Corte de dovelas para regularizar superficie.

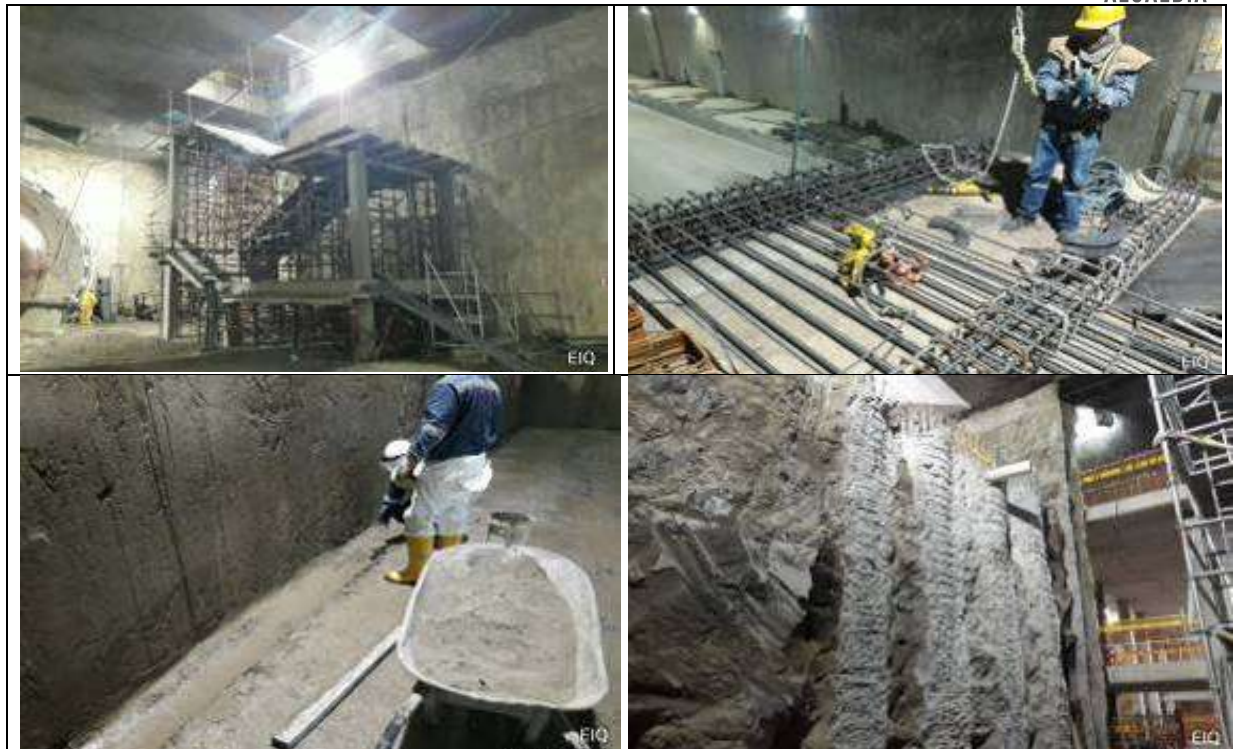
4) Estación Iñaquito

- ✓ Se completaron 8 fases de las escaleras de emergencia, quedando pendiente la última fase.
- ✓ Inicia la construcción de muros forros de la salida de emergencia.
- ✓ Trabajos de limpieza de pantallas en vestíbulo y contra bóveda.

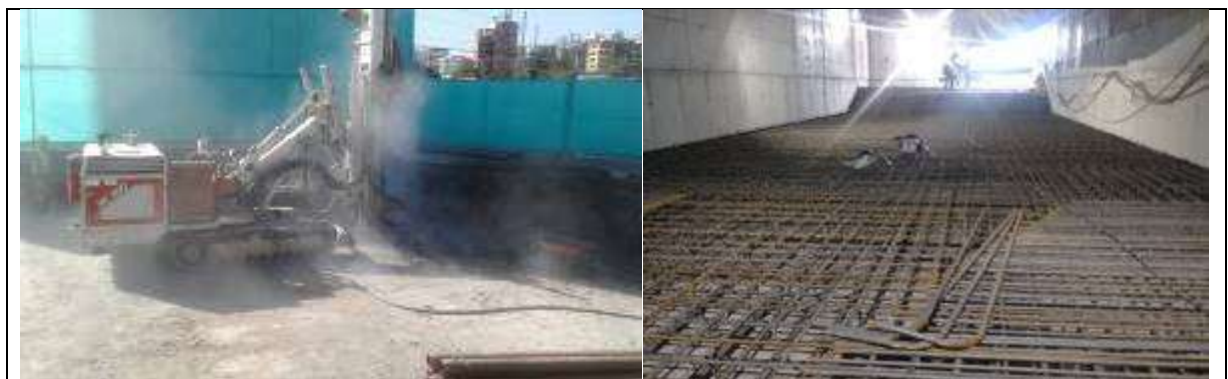
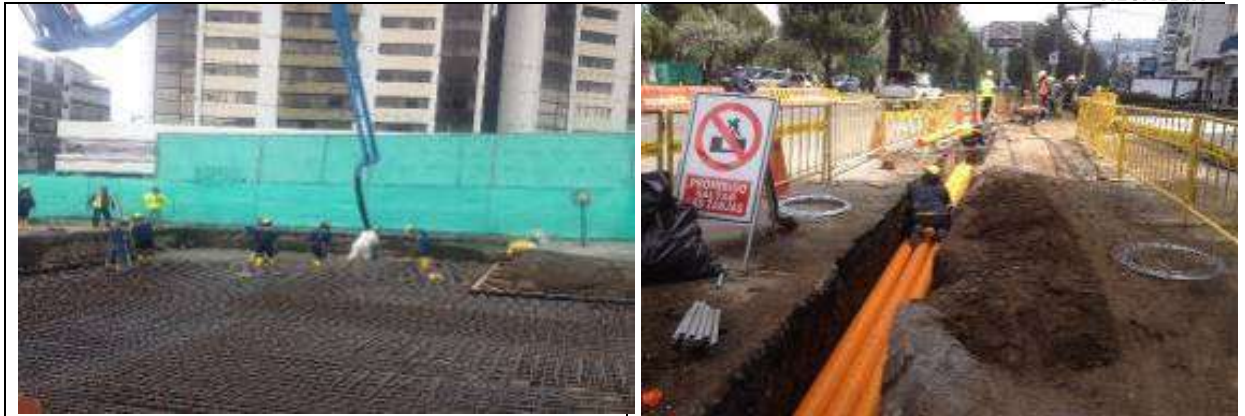
5) Estación La Carolina

- ✓ Construcción de la escalera No. 1 entre vestíbulo y contrabóveda.
- ✓ Continúa con la perforación de micropilotes fase 1 para los accesos 1, 2 y 3 que cruzan la Av. Eloy Alfaro.
- ✓ Se realizó el armado y hormigonado de la losa intermedia del acceso 4 a la altura de la rampa de vaciado.
- ✓ Se hormigonó la losa de cubierta del acceso 1, 2 y 3.
- ✓ Se realizó el soterramiento de redes eléctricas y desvío de la red de saneamiento.

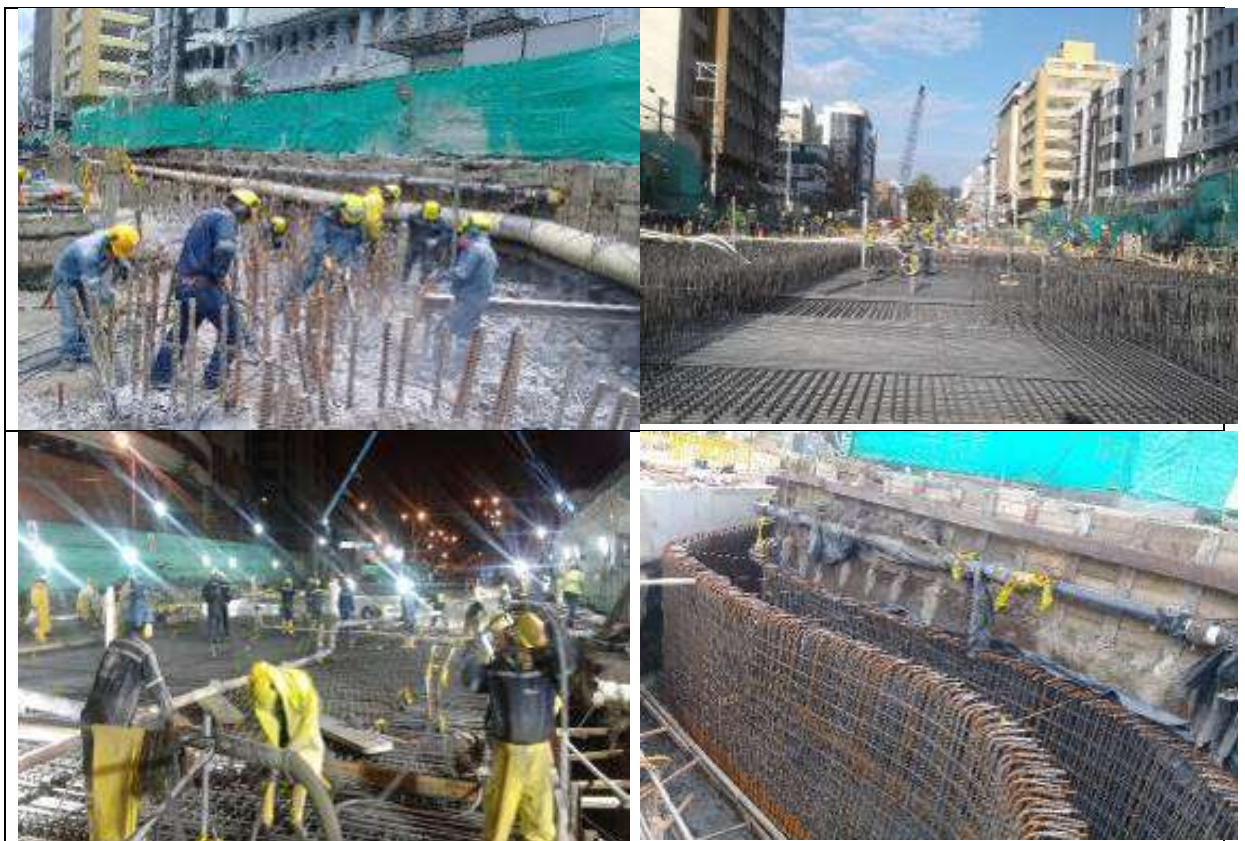
6) Estación La Pradera

- ✓ Se concluyó ejecución de losa de cubierta, descabezado de hormigón en pizlores, armado de vigas de losa de cubierta y hormigonado de la losa.
- ✓ Se concluyó losa de cubierta de accesos 1 y 2.
- ✓ Continúa trabajos del nuevo colector, armado estructural de hastiales del colector sobre la Av. Eloy Alfaro
- ✓ Continúa monitoreos y extracción de hidrocarburos y control de gases.

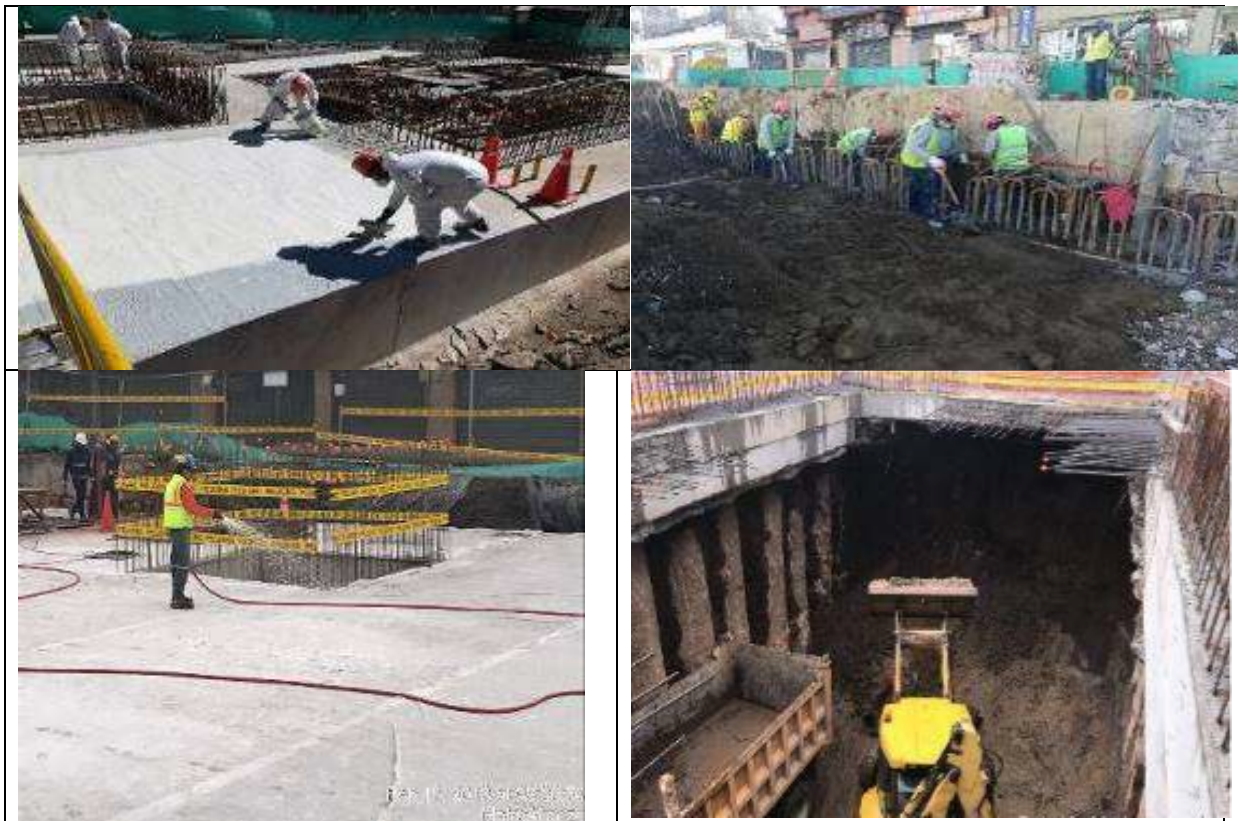
7) Estación Universidad Central

- ✓ Se ha ejecutado 69 pantallas que conforman el cuerpo de la estación.
- ✓ Se concluyó la ejecución de la losa de cubierta de la estación, en ejecución impermeabilización losa de cubierta y rampa de vaciado.
- ✓ Se inició la excavación hasta el nivel de la losa de vestíbulo.
- ✓ En ejecución soterramiento de tuberías de conectividad y electricidad, en ejecución pozos de revisión eléctrica y conectividad.

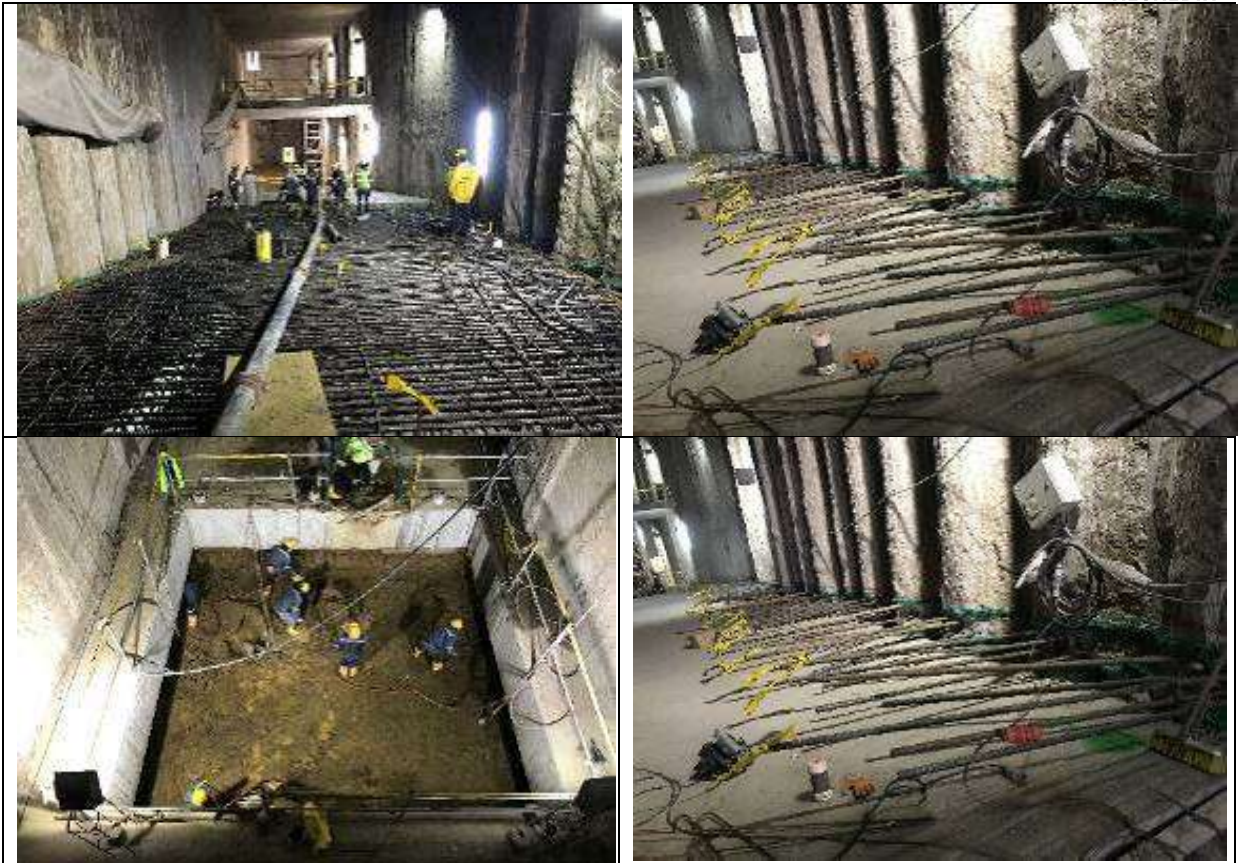
8) Estación El Ejido

- ✓ Limpieza de pantallas a nivel de entreplanta y contra bóveda.
- ✓ Replanteo, armado de acero y vaciado de hormigón en losa de rampa de acceso.
- ✓ Inicia excavación de pozo de bombeo (aljibe) entre rampa de acceso.
- ✓ Inicia reconstrucción de servicios afectados en perímetro de estación; servicio de agua, alcantarillado e iluminaria de parque.

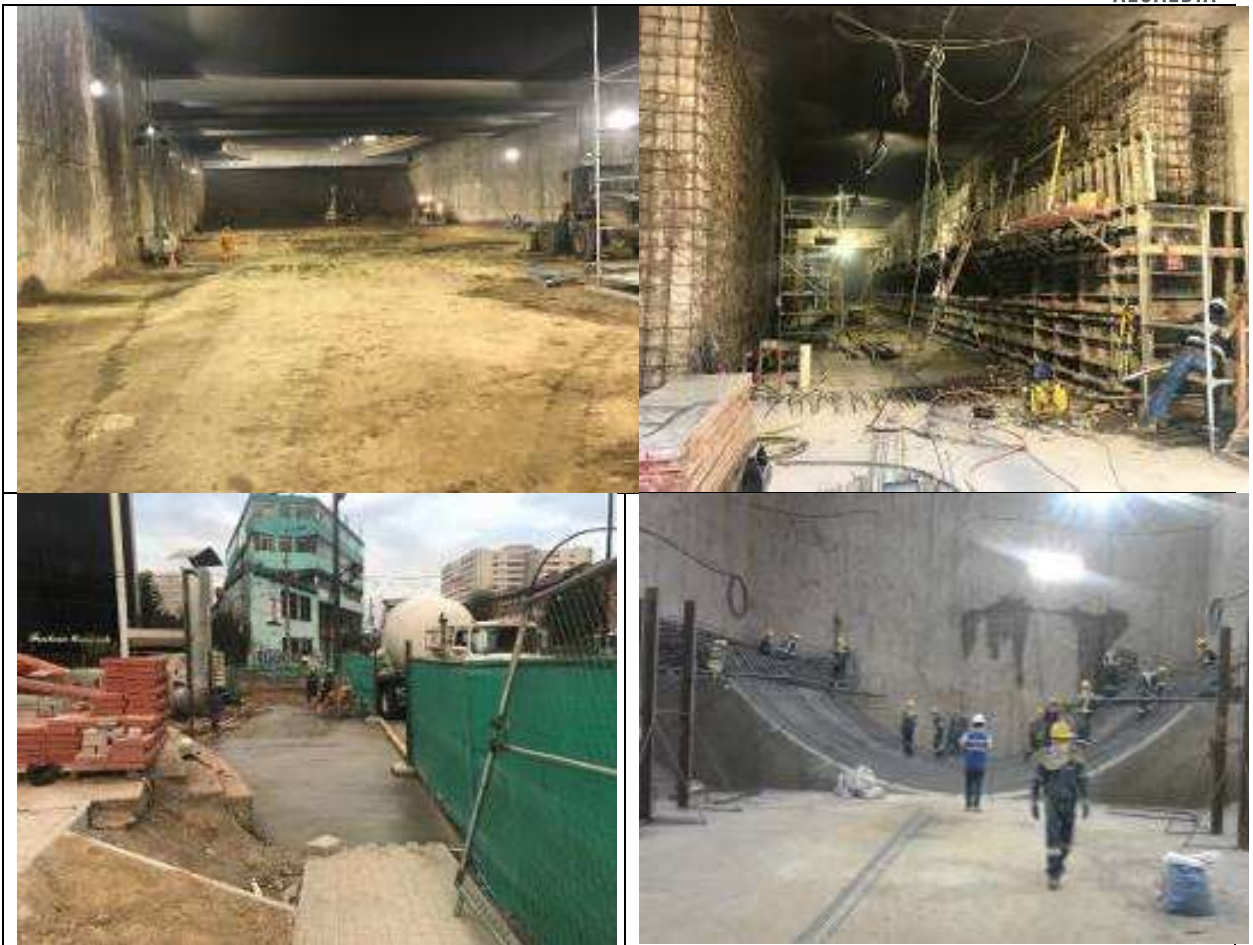
9) Estación La Alameda

- ✓ Continua la excavación a nivel de losa de contra bóveda por el lado Norte (rampa de acceso)
- ✓ Hormigonado de muro forros entre gradas de acceso 2 y en rampa de acceso a nivel de losa de vestíbulo.
- ✓ Construcción de bordillos para reconstrucción de acera, lado oeste junto al parque de la Av. Gran Colombia.
- ✓ Reconfirmación de suelo, relleno y compactación de material para acera, lado oeste junto al parque de la Av. Gran Colombia.
- ✓ Replanteo a nivel de cera para reconfirmación de adoquines, lado oeste junto al parque de la Av. Gran Colombia.
- ✓ Pintado y señalización de la Av. Gran Colombia (sobre losa de cubierta).
- ✓ Colocación de 5 faroles para iluminación en parque lado oeste de la Av. Gran Colombia.
- ✓ Limpieza de pantallas a nivel de losa de vestíbulo.
- ✓ Armado de acero en contrabóveda.

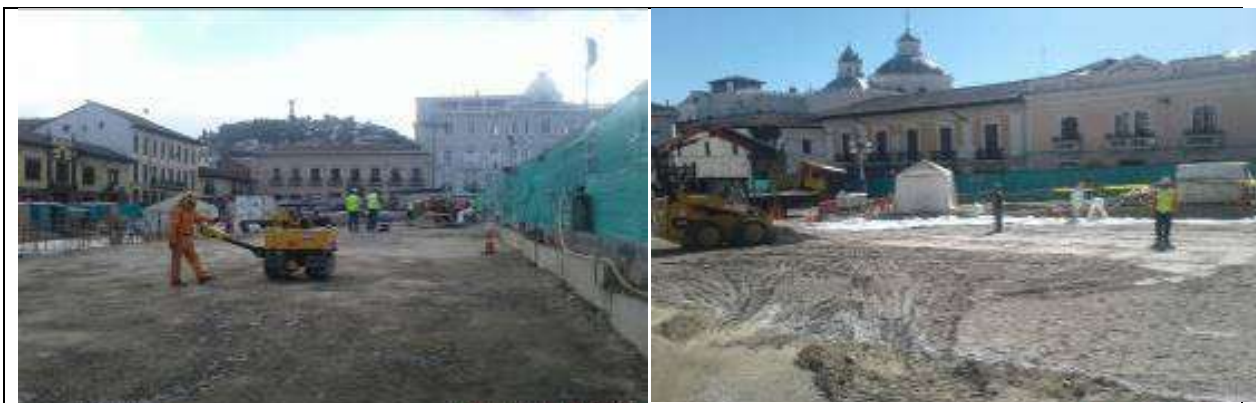
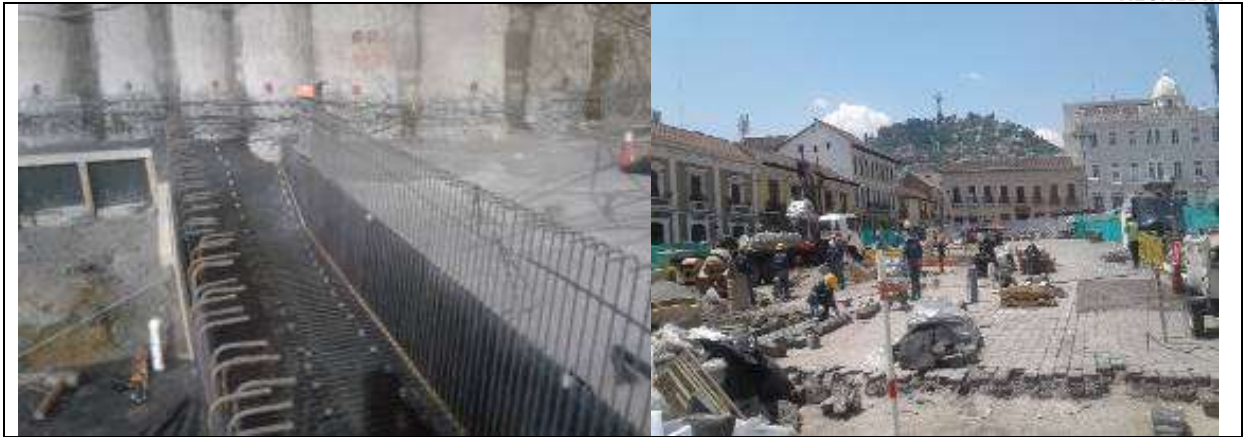
10) Estación San Francisco

- ✓ Relleno y compactación sobre losa de cubierta.
- ✓ Colocación de piedras en la Plaza San Francisco, para reposición de la misma.
- ✓ Vaciado de hormigón en losa de vestíbulo.
- ✓ Excavación bajo losa de vestíbulo.
- ✓ Ejecución de muros forro.

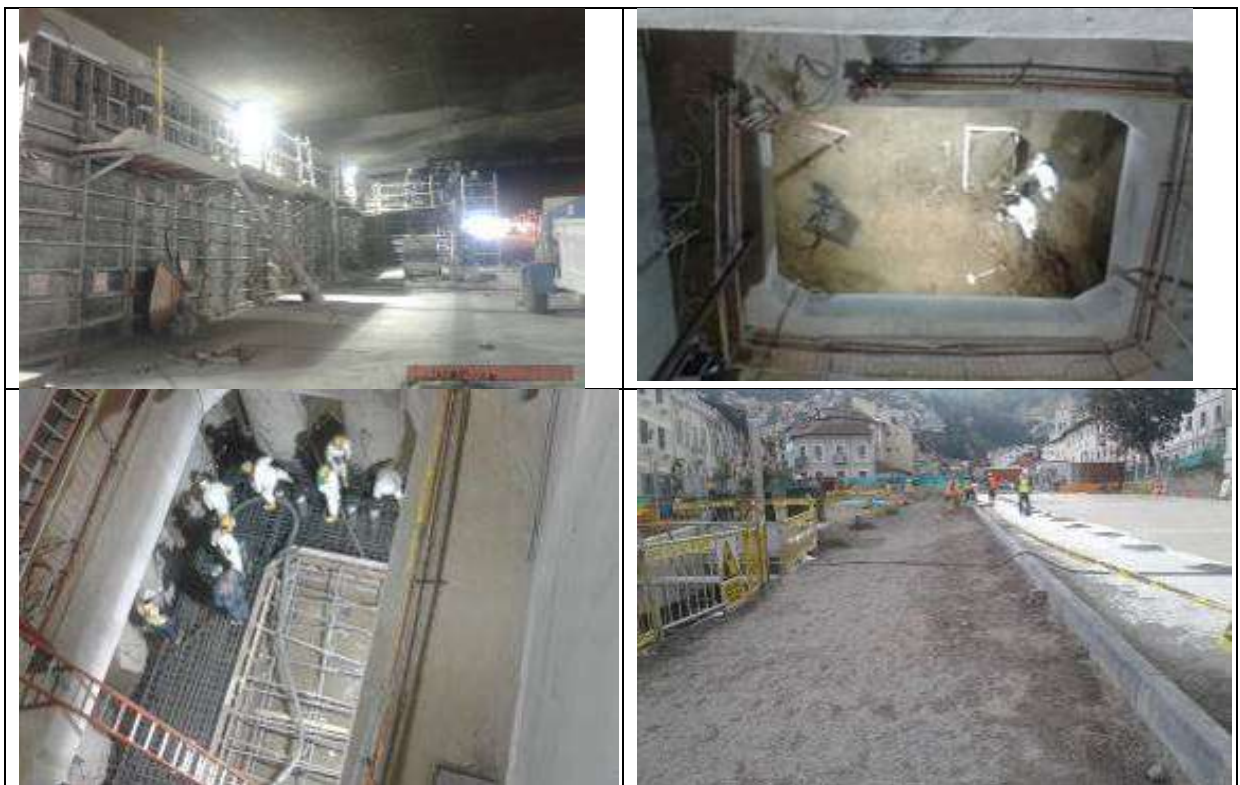
11) Intercambiador 24 de mayo

- ✓ Concluido muros forros en nivel -1, en ejecución muros forro nivel -2.
- ✓ Ejecución de trabajos en el pozo de bombeo en el nivel -4.
- ✓ Se inició los trabajos de reposición de bordillos en el nivel del Boulevard 24 de mayo.

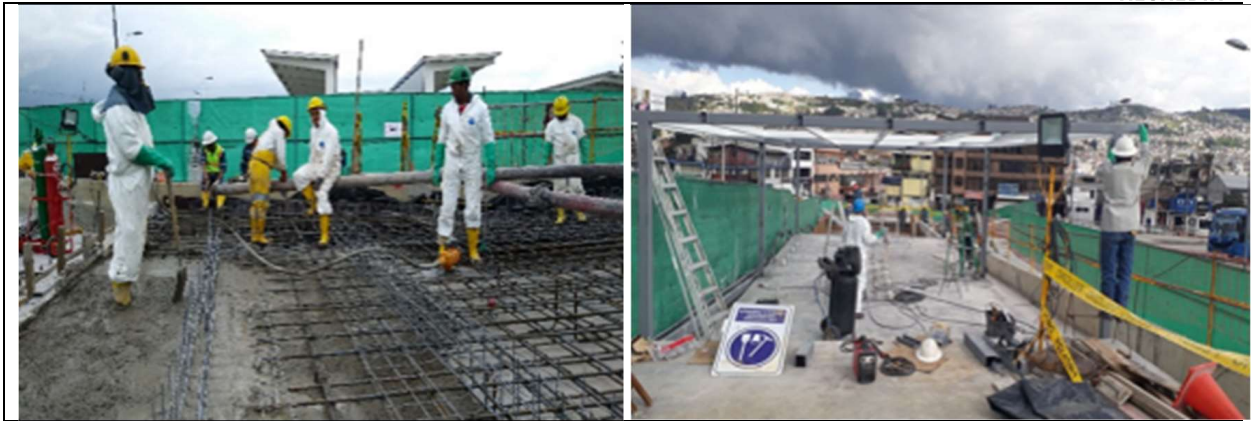
12) Estación La Magdalena

- ✓ Trabajos para instalación de equipos para la llegada de la Tuneladora Luz de América.

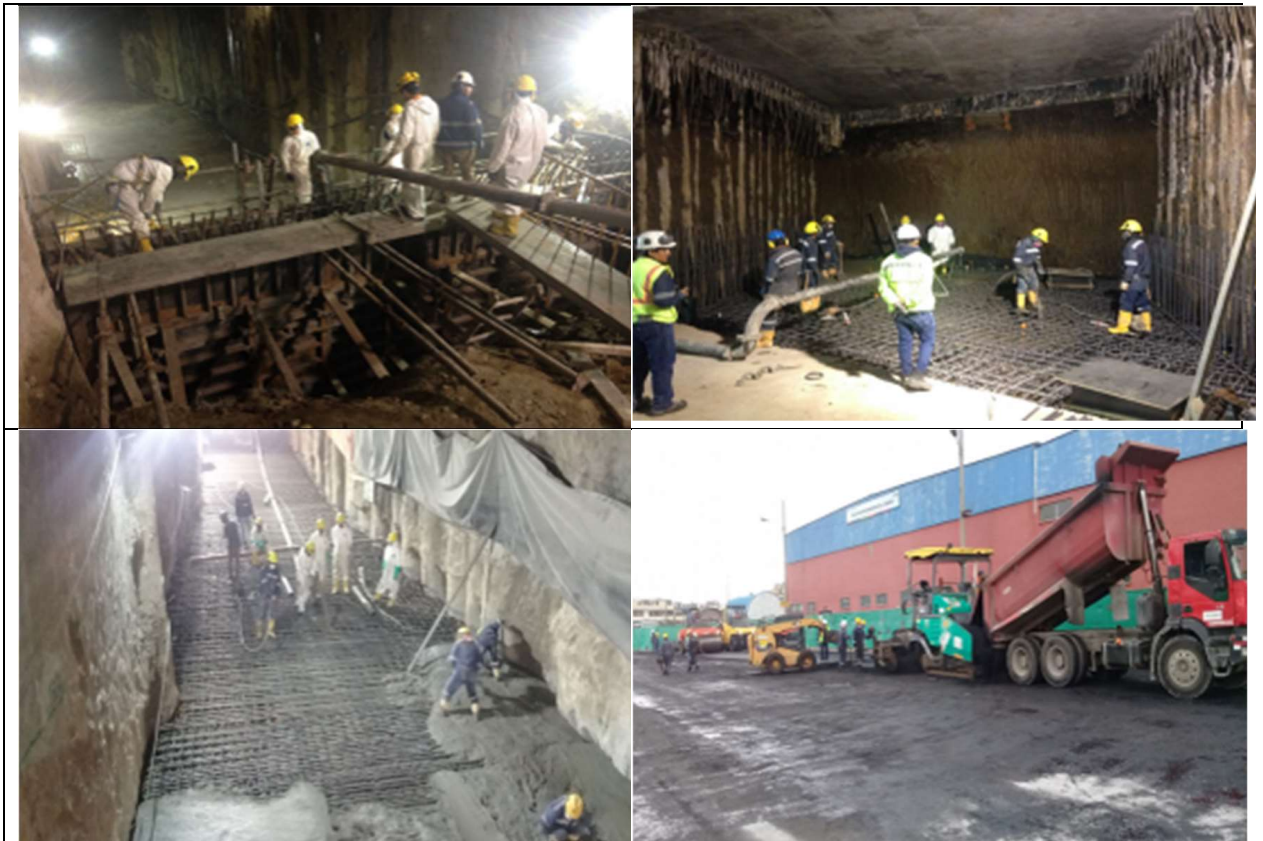
13) Estación El Recreo

- ✓ Excavación entre losas de cubierta y vestíbulo para el entronque del acceso 1, 2, 3 con la estación.
- ✓ En ejecución reposición superficial, impermeabilización losa de cubierta, tendido y compactación de material zahorra.
- ✓ Limpieza de pantallas de la estación entre losas de cubierta y vestíbulo, entre losas de vestíbulo y entreplanta, y entre losa de entreplanta y contrabóveda.
- ✓ Derrocamiento de pantalla No. 43 para ejecución salida de emergencia entre losas de cubierta y vestíbulo.

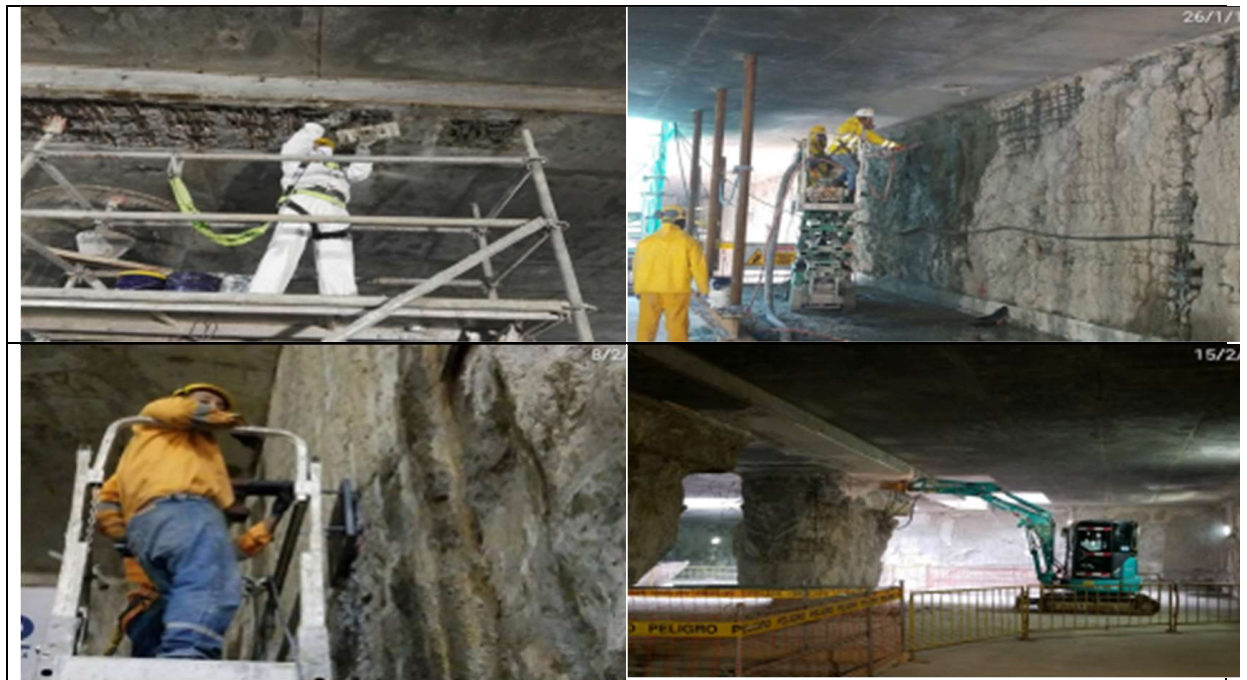
14) Estación Cardenal de la Torre

- ✓ Trabajos para la ejecución de la cámara de transformación de la estación.
- ✓ Concluida la ejecución de la losa de vestíbulo.
- ✓ Continúa trabajos para reposición de superficie de la estación.
- ✓ Limpieza de pantallas de la estación.

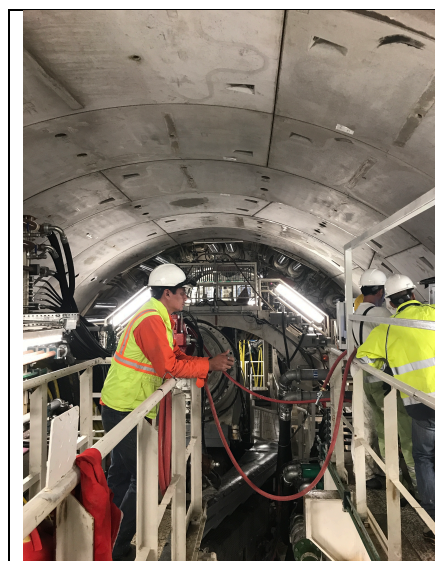
15) Estación Solanda

- ✓ Operaciones de logística y provisión de insumos para tuneladoras en funcionamiento Luz de América y La Carolina.

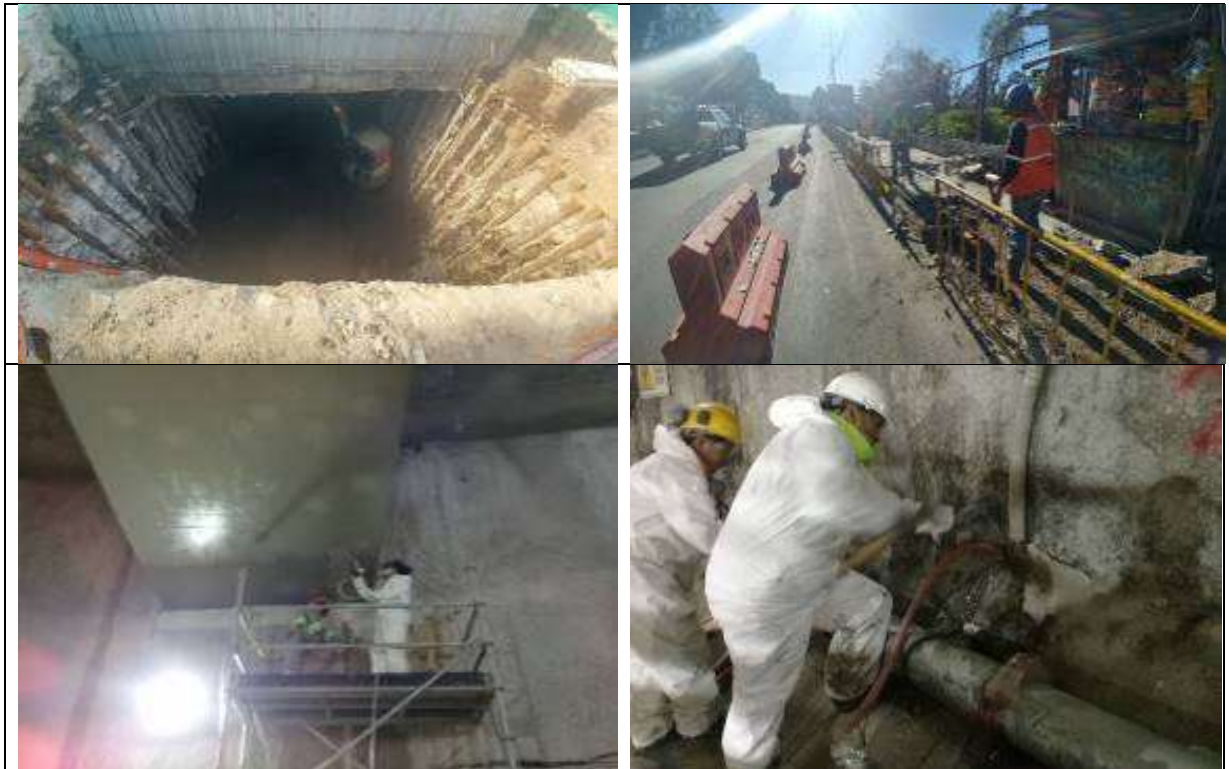
16) Estación Morán Valverde

- ✓ Continúa excavación para los accesos peatonales hacia la estación.
- ✓ Se terminó soterramiento de la acera sur de la Av. Morán Valverde, junto al colegio Quitumbe.
- ✓ En ejecución impermeabilización del colector Borbón que se encuentra dentro de la estación.
- ✓ Impermeabilización de pantallas.

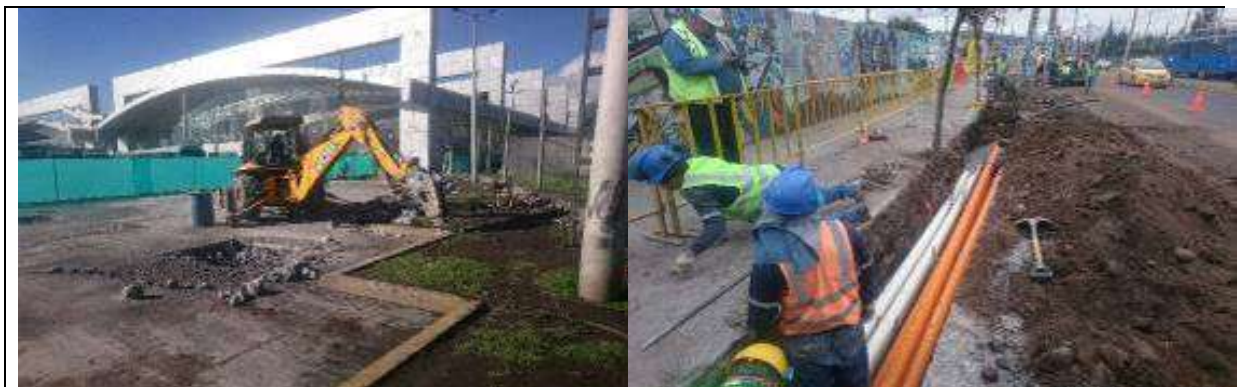
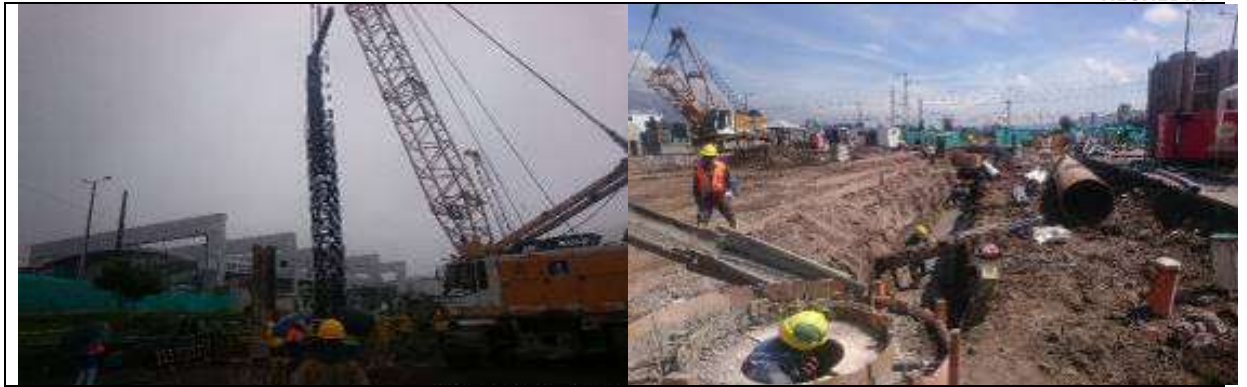
17) Estación Quitumbe

- ✓ Se han ejecutado 16 pilas pilotes de un total de 27.
- ✓ Se han ejecutado 25 pantallas de un total de 50.
- ✓ Desvío de alcantarillado.

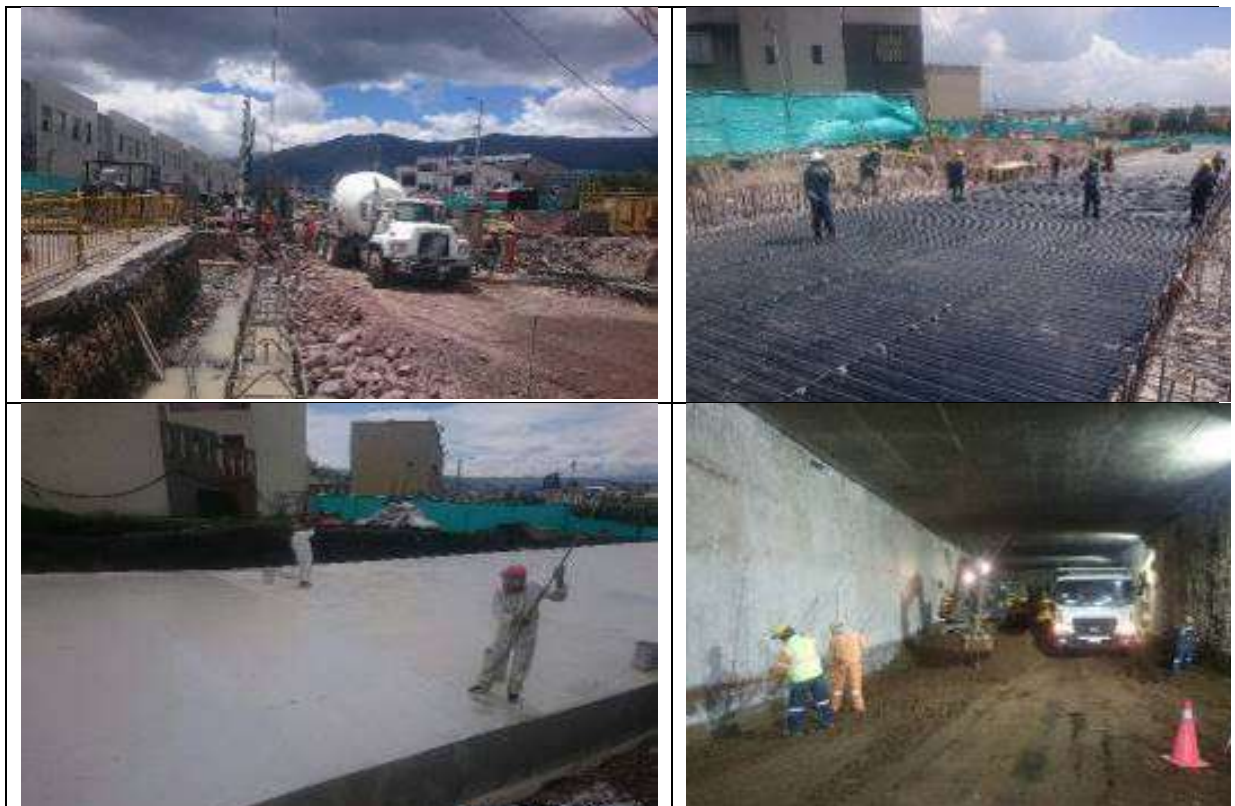
18) Túnel de Acceso a Cocheras

- ✓ Fase 2: Se han realizado 147 pantallas que conforman el segundo tramo y 24 pantallas que conforman el tercer tramo del túnel de acceso a Cocheras hacia la estación Quitumbe.
- ✓ Por concluir losa de cubierta del tramo desde Talleres y Cocheras hasta la estación Quitumbe. No se ha empezado todavía con la excavación.
- ✓ Fase 3: Tramo desde el pozo de extracción 1 hasta la estación Quitumbe, en ejecución de excavación hasta losa de entreplanta.

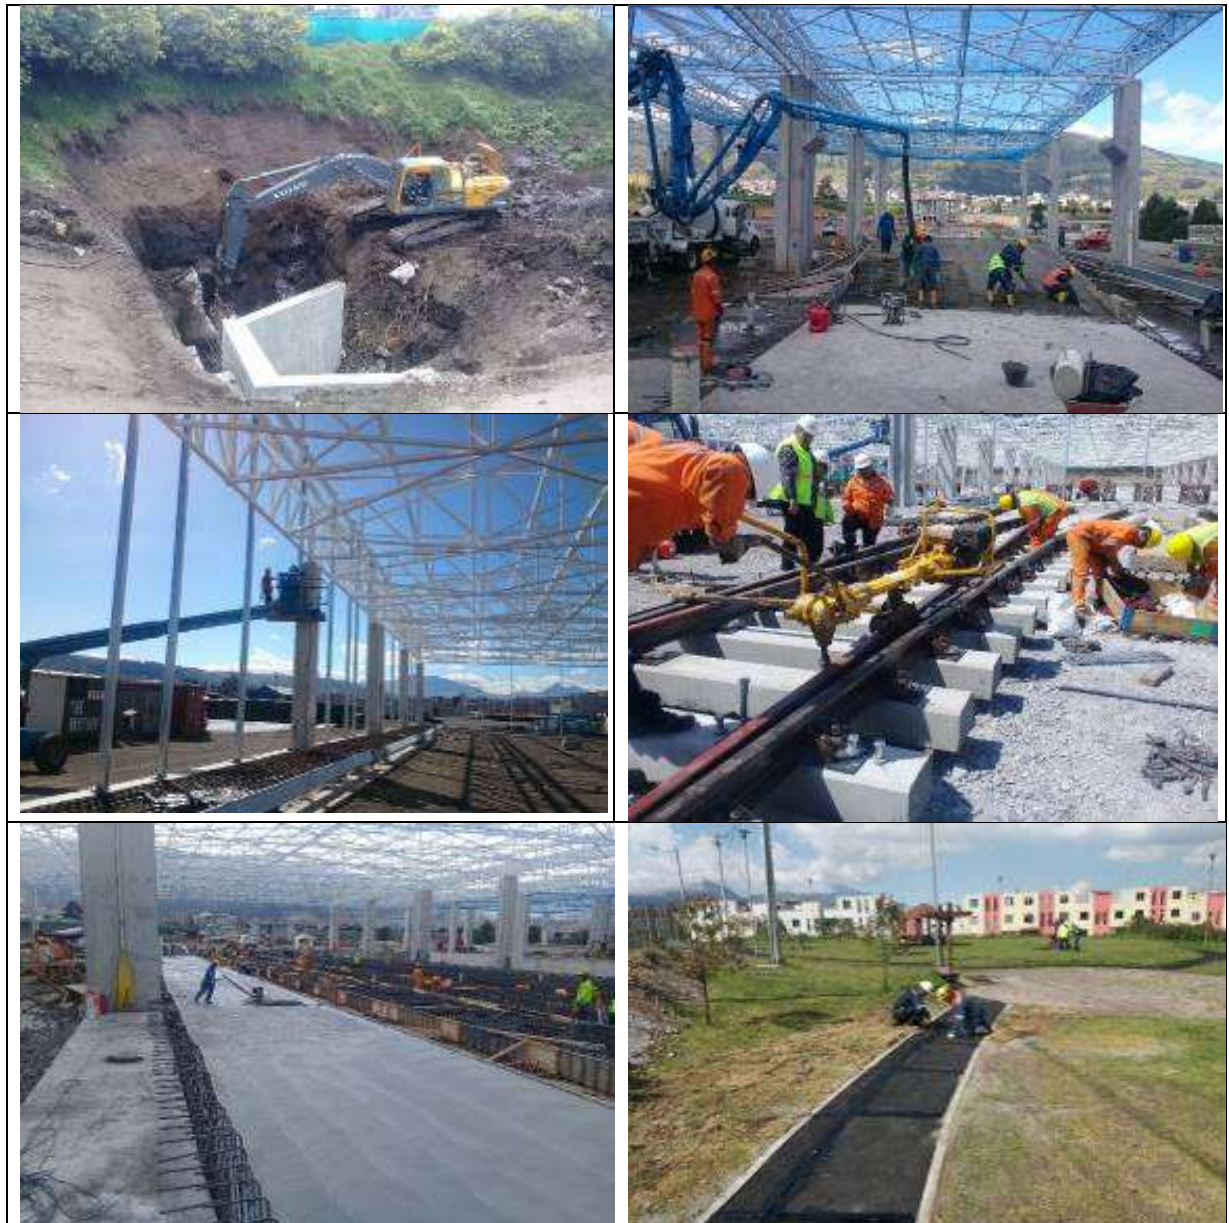
19) Talleres y Cocheras

- ✓ Edificio de Cuarto de Control: concluida obra gris.
- ✓ Subestación eléctrica: concluida obra gris.
- ✓ Nave Principal: colocación de la estructura auxiliar de la fachada.
- ✓ Playa de vías: pre montaje de los cambios de cambio de vías.
- ✓ Movimiento de tierras en la senda detrás del muro perimetral, hacia la quebrada Ortega.
- ✓ En ejecución muros perimetrales hacia el túnel y muros de accesos vehicular.

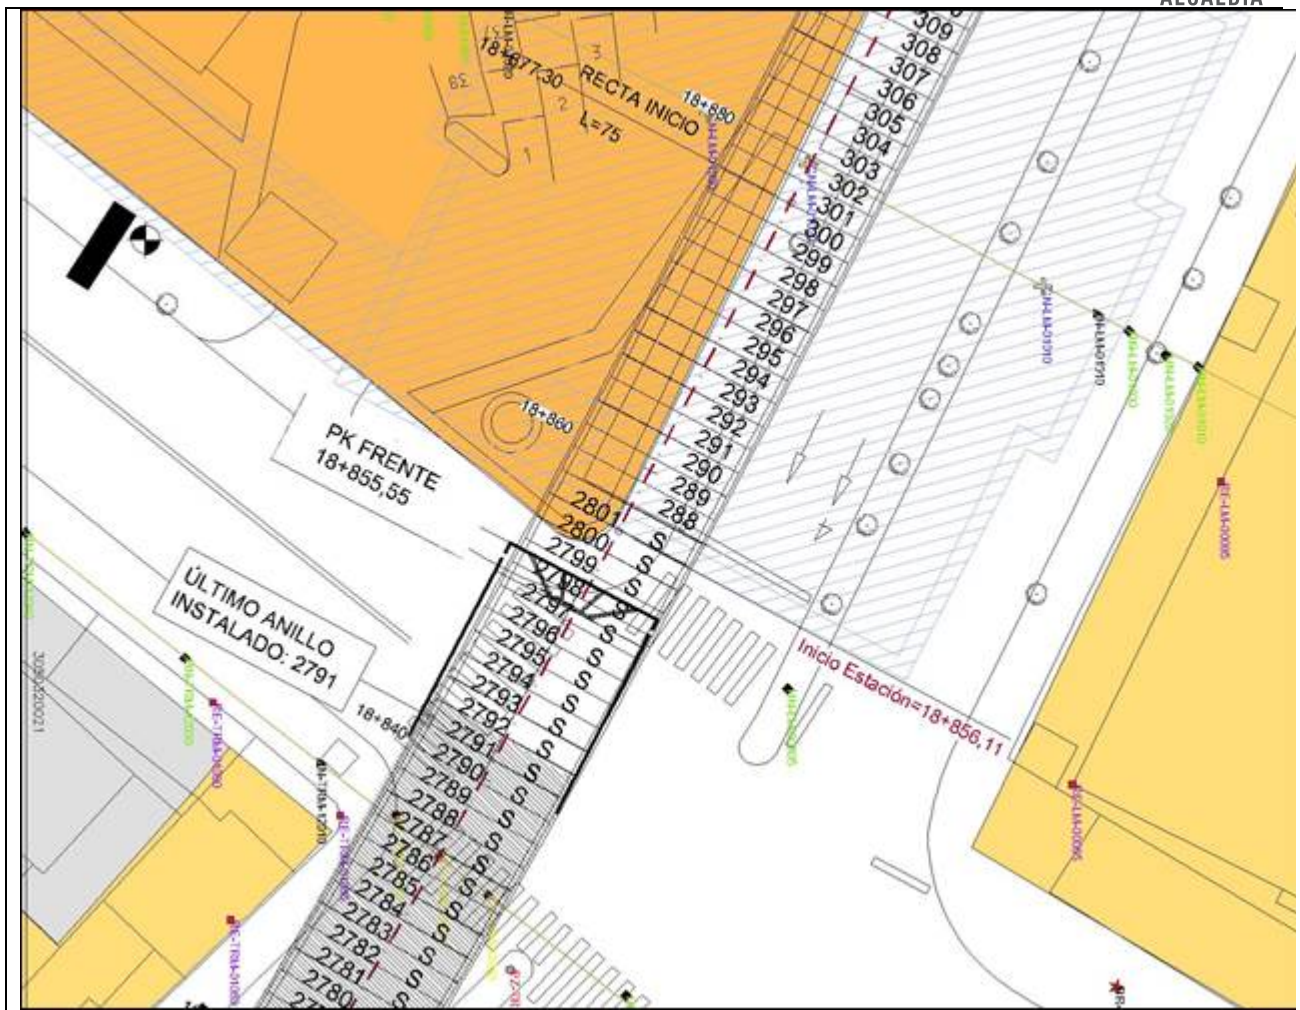
Tuneladora Luz de América (HK S-1019)

P.K. frente: 18+855,55

Metros túnel perforados a origen: 1.698,57

Anillos túnel montados a origen: 1.124

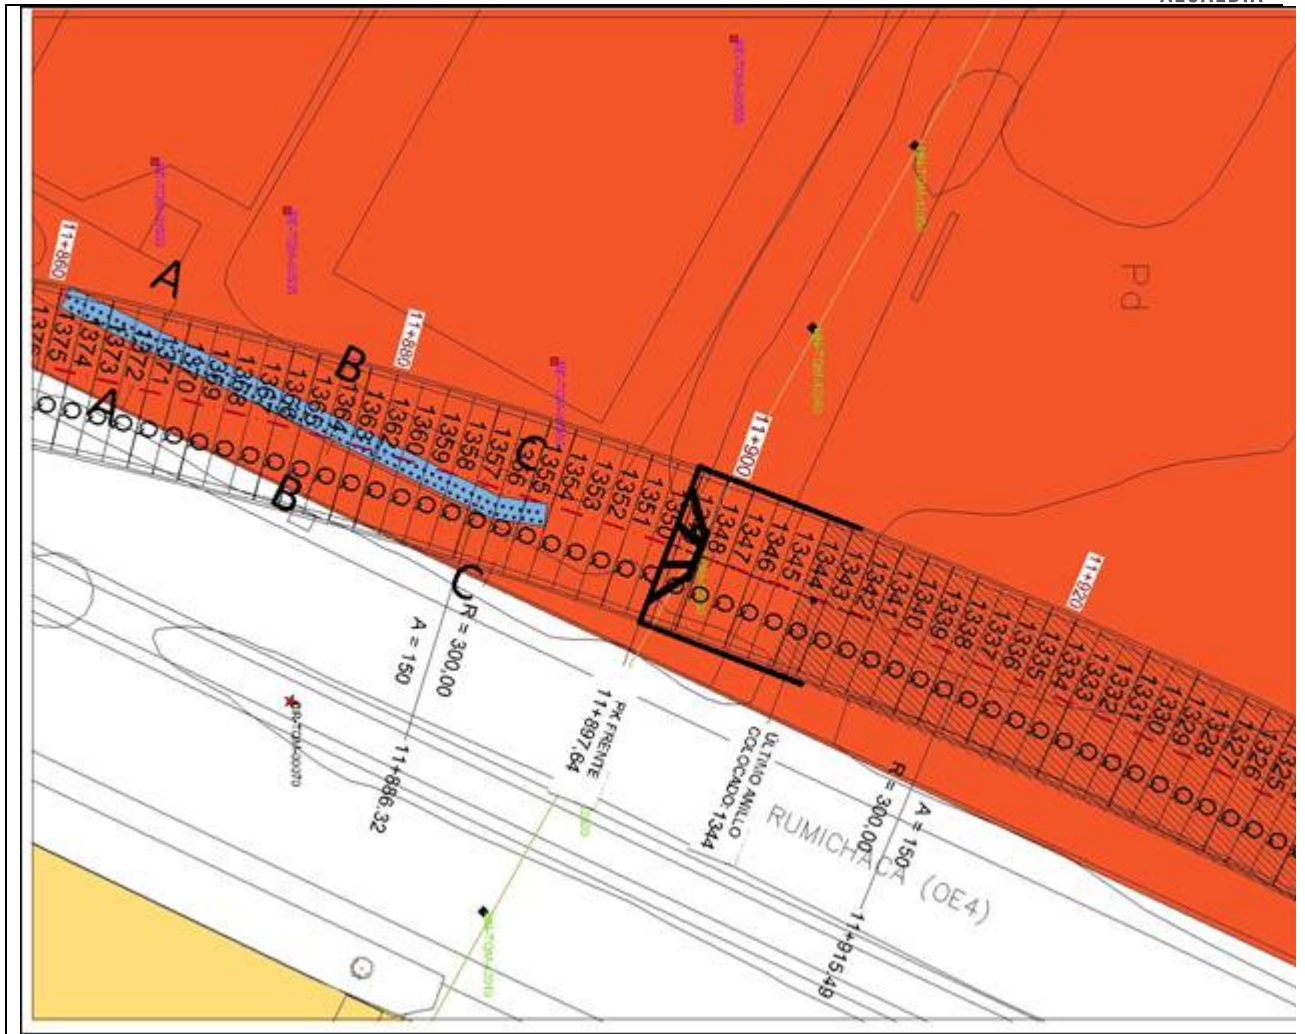
Tuneladora La Carolina (HK S-1022)

P.K. frente: 11+897,64

Metros túnel perforados a origen: 92,69

Anillos túnel montados a origen: 57
