Descripción sobre el estado de las obras civiles en ejecución de la Primera Línea del Metro de Quito

Febrero 2018

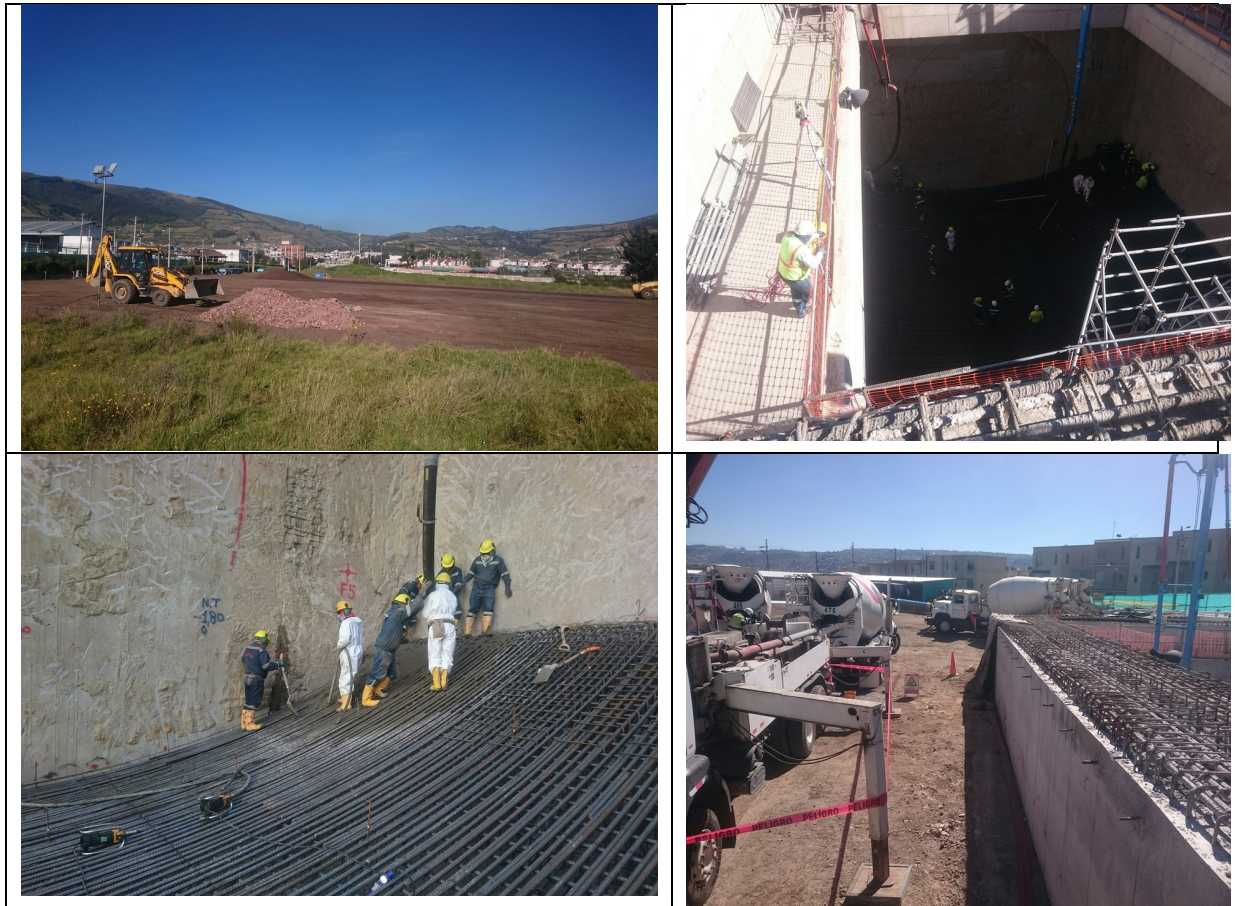
- **Pozo de extracción 1 (Terrenos ISSFA)**
Concluida las 22 pantallas. Concluida losa de contrabóveda.

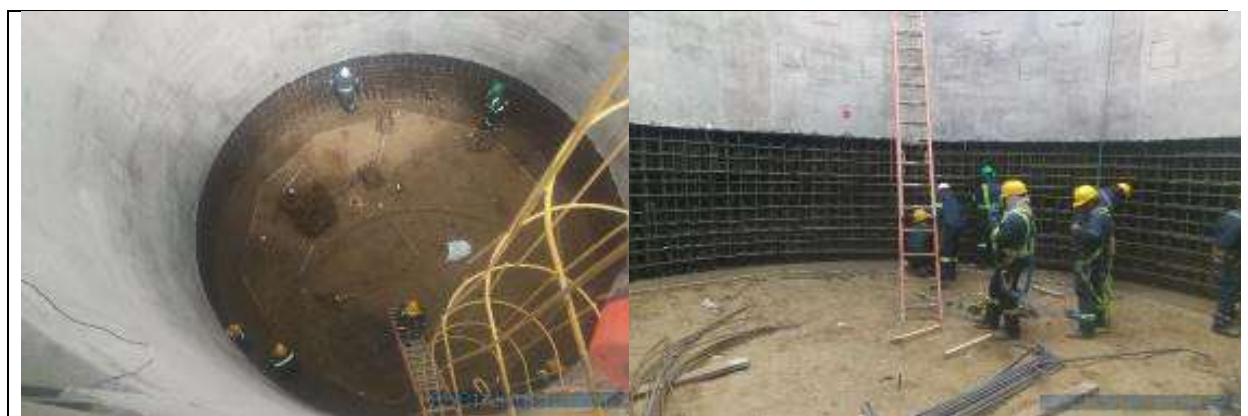
- **Pozo de ventilación 1 (Manzana 12, Conjunto Paraíso del Sur)**
Concluido excavación, colocación de armadura y hormigonado hasta el anillo 8 de un total de 12 anillos.

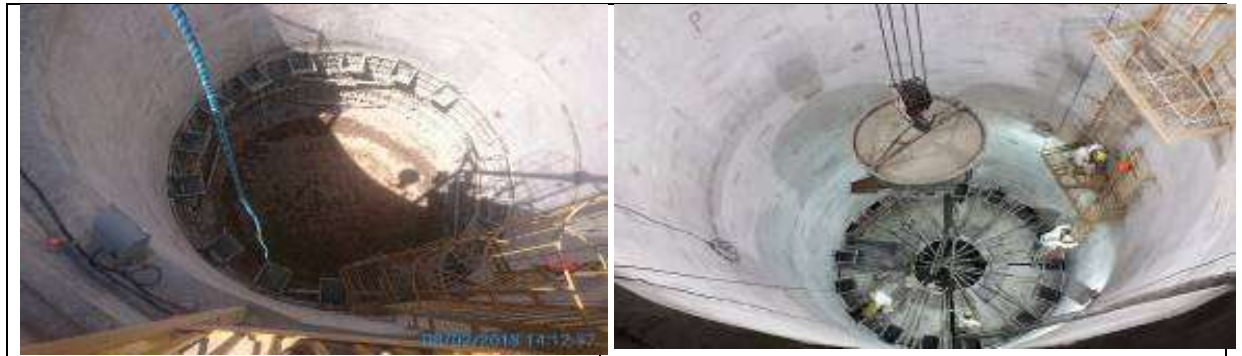
- **Salida de emergencia 2 (Acceso Parque Las Cuadras)**

Concluido el tratamiento de terreno de jet grouting. Concluido excavación, colocación de armadura y hormigonado hasta el anillo 6 de un total de 12 anillos.

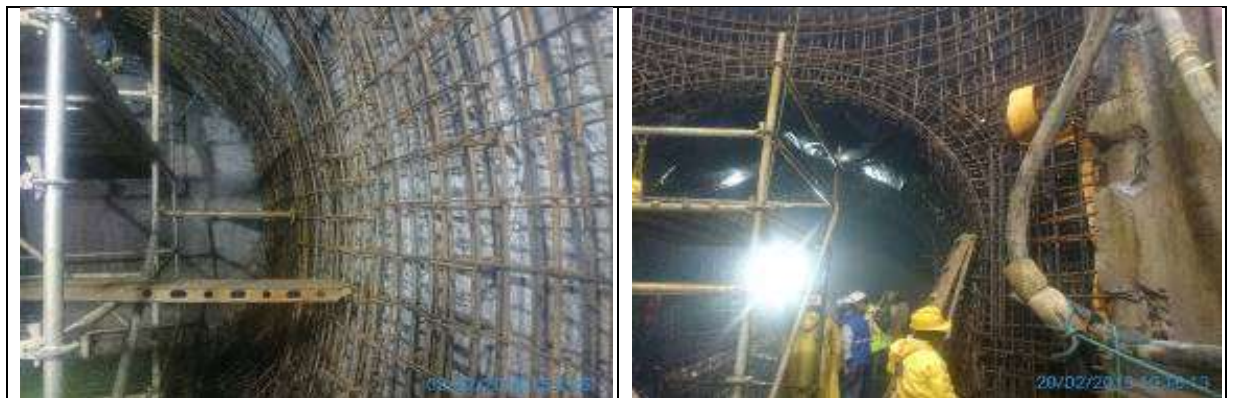
- **Salida de emergencia 3 (Av. Rumichaca y calles las Palmas)**

Concluido excavación, colocación de armadura y hormigonado todos los 12 anillos. Armado de acero de entronque y galería.

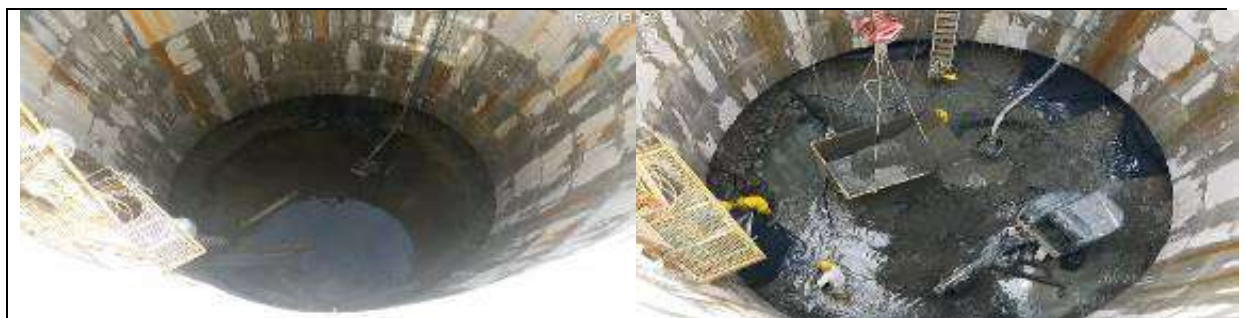
- **Pozo de ventilación 2 (Av. Solanda y Malimpa)**

Concluido el tratamiento de terreno de jet grouting. Concluido excavación, colocación de armadura y hormigonado hasta el anillo 8 de un total de 12 anillos.

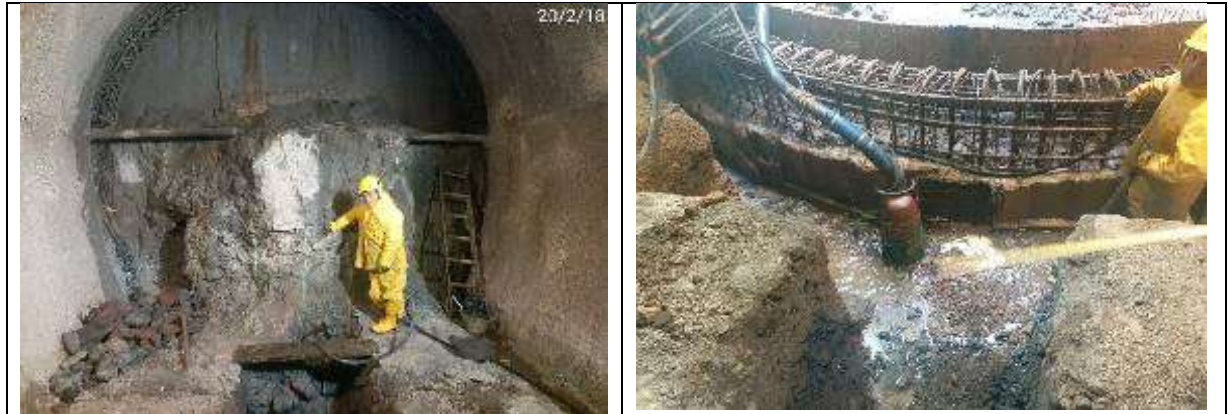
- **Salida de emergencia 4 y Pozo de Bombeo 2 (Juan Barreto y Juan Argudo, parque)**
Concluido excavación, colocación de armadura y hormigonado de todos los 18 anillos y losa de fondo. Excavación y revestimiento de la galería hasta la conexión con el túnel principal.

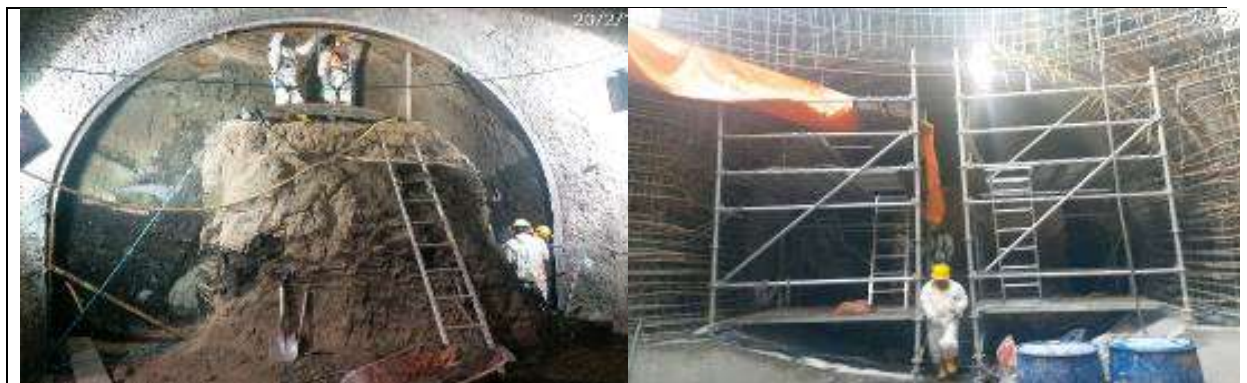
- **Pozo de ventilación 3 (Colegio Consejo Provincial)**
Concluido excavación, colocación de armadura y hormigonado de todos los 8 anillos. Excavación y revestimiento de la galería hasta la conexión con el túnel principal. En la galería sur del pozo se colocaron 14 cerchas con su respectivo entibado, mientras que para la galería norte 9 cerchas con su entibado y malla.

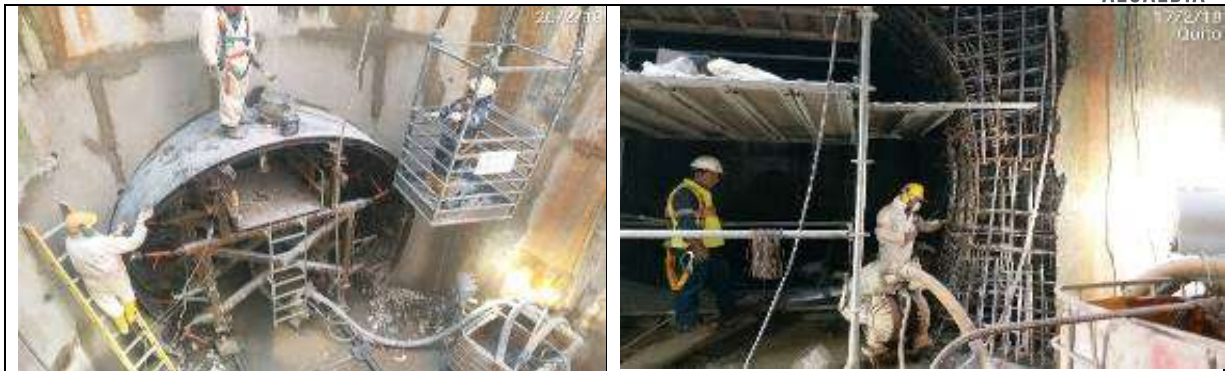
- **Salida de emergencia 5 (Av. Teniente Hugo Ortiz y Cardenal de la Torre)**
Concluido excavación, colocación de armadura y hormigonado de todos los 12 anillos. Armado que corresponde al entronque entre pozo y galería.

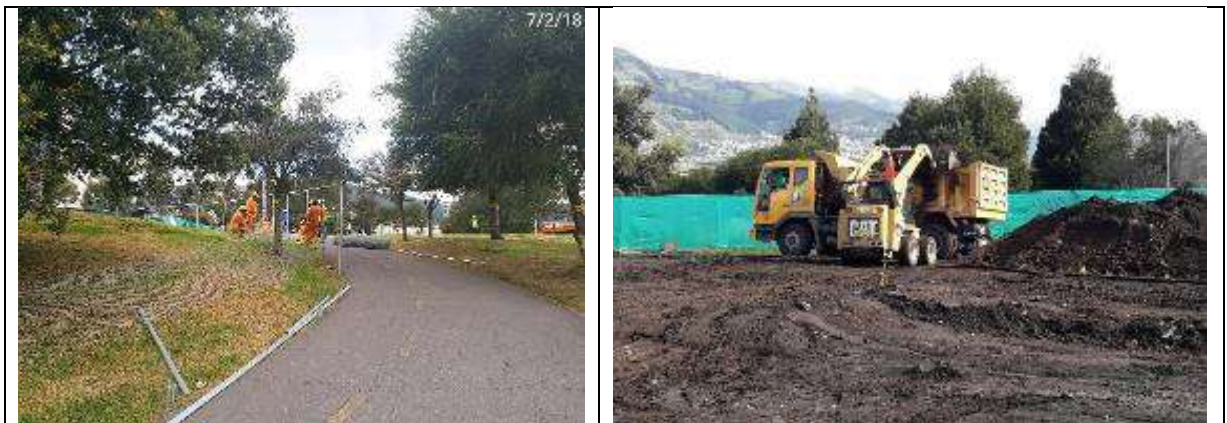
- **Pozo de ventilación 4 (Río Machángara)**

Adecuaciones, movimiento de tierras para servicios y campamentos para la ejecución de jet grouting.

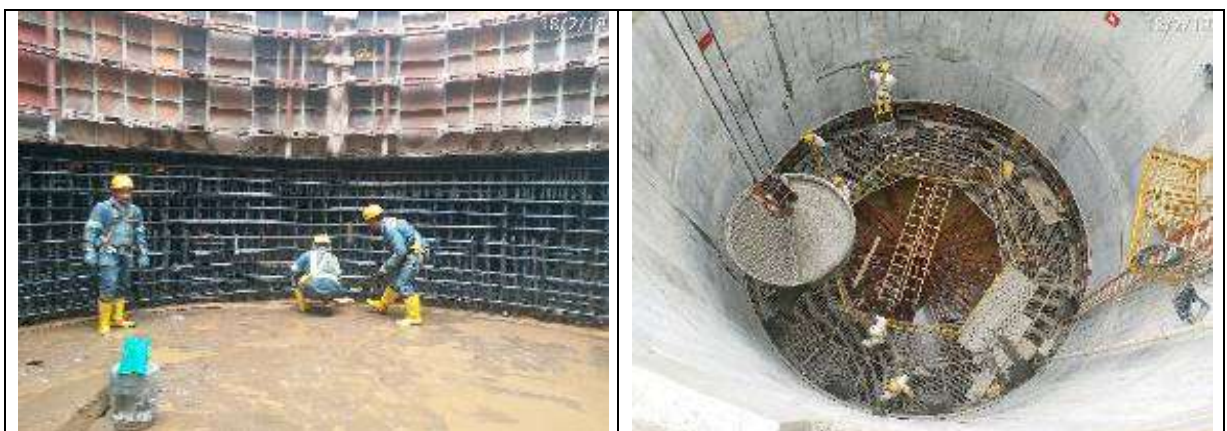
- **Pozo de ventilación 5 (Calles Rafael Arteta y G. Pérez)**

Concluido tratamiento de jet grouting. Concluido excavación, colocación de armadura y hormigonado de 6 anillos de un total de 14 anillos.

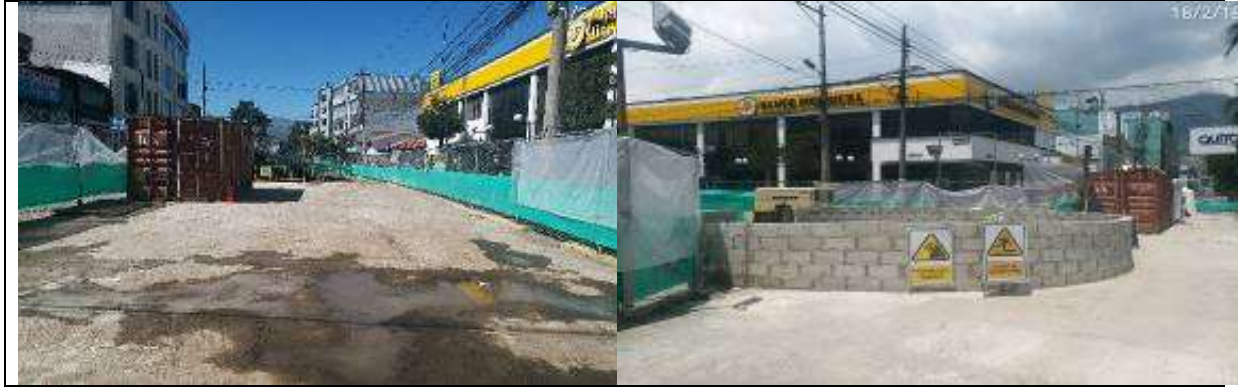
- **Salida de Emergencia 7 (Av. Rodrigo de Chávez y Francisco Gómez)**
Concluido tratamiento de jet grouting para el entronque de galería de la salida de emergencia con el túnel. Se inicia con la instalación del muro perimetral, cerramiento del pozo.

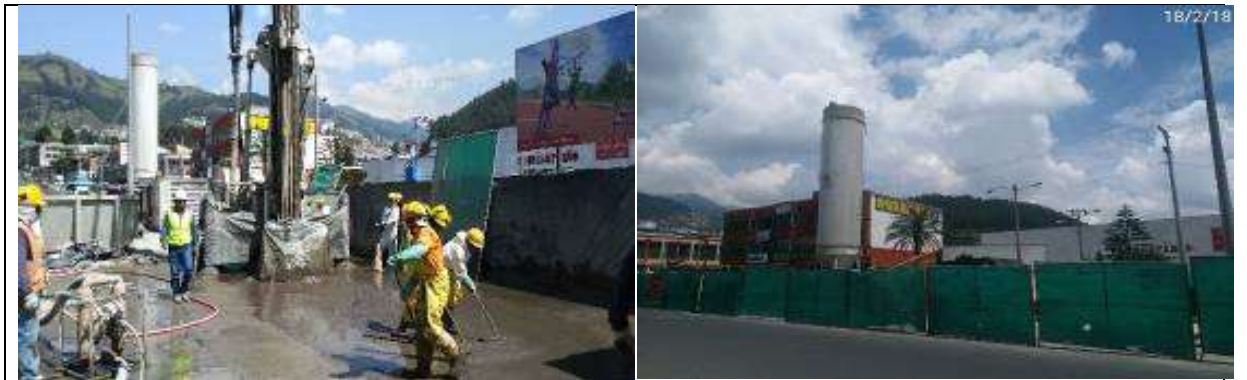
- **Pozo de Bombeo 5 (Av. Rodrigo de Chávez y Pedro Dorado)**
Ejecución de tratamiento de jet grouting.

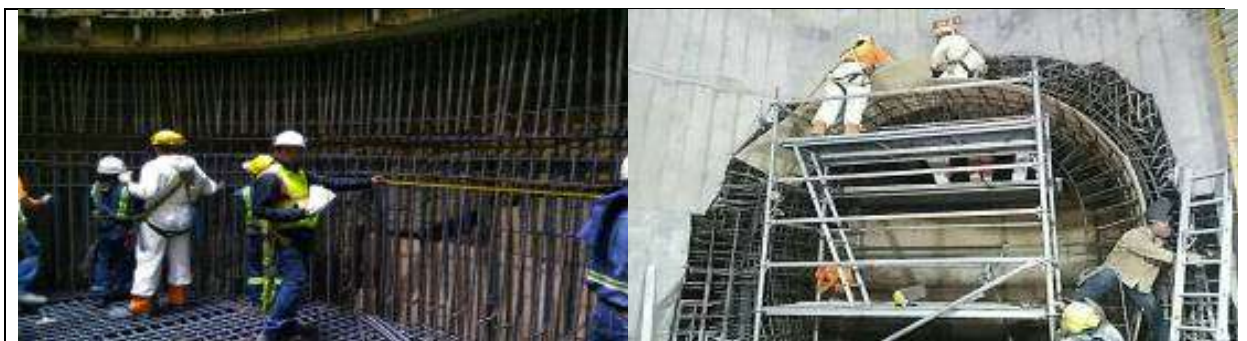
- **Salida de emergencia 9 (Calle Benalcázar y Villavicencio)**
Concluido excavación, colocación de armadura y hormigonado de todos los 22 anillos. Concluida losa de fondo, se inicia entronque.

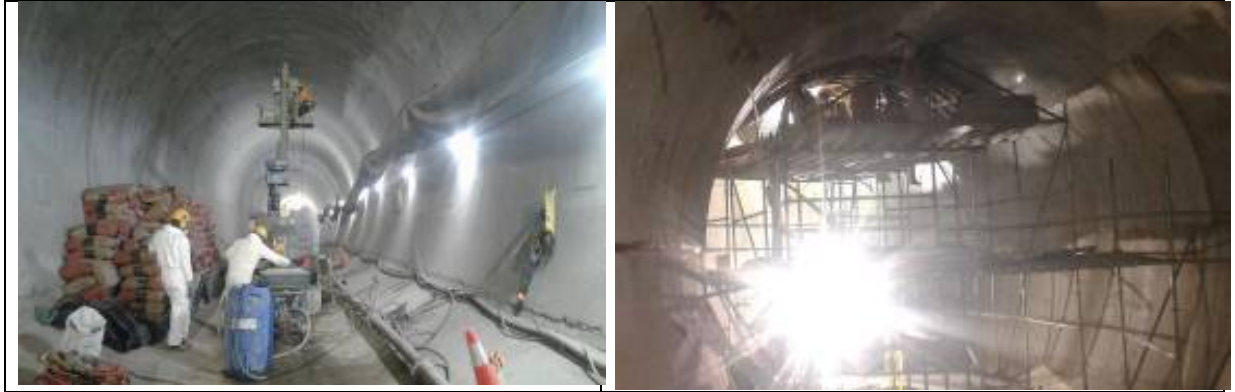
- **Pozo de Santa Clara**

En ejecución la excavación de la Galería Principal 24 de mayo – San Francisco, 100% de avance considerando excavación, sostenimiento y revestimiento. Se finalizó el 3 de febrero el recubrimiento de hormigón de toda la galería. Faltan vigas de entronque entre la galería y 24 de mayo y vigas de entronque entre galería y San Francisco.

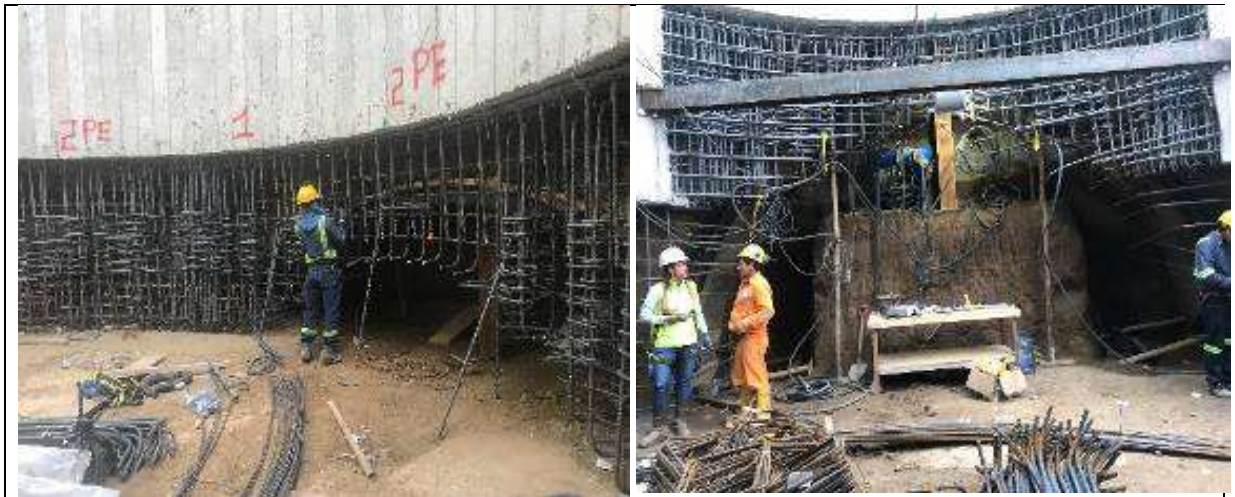
- **Pozo de ventilación 8 (Av. Gran Colombia y Juan Montalvo)**

Concluido excavación, colocación de armadura y hormigonado hasta el anillo 12 de un total de 13 anillos. A partir del anillo 10 inicia la excavación de galerías de entronque, las dos primeras cerchas (2.50 m, norte y sur).

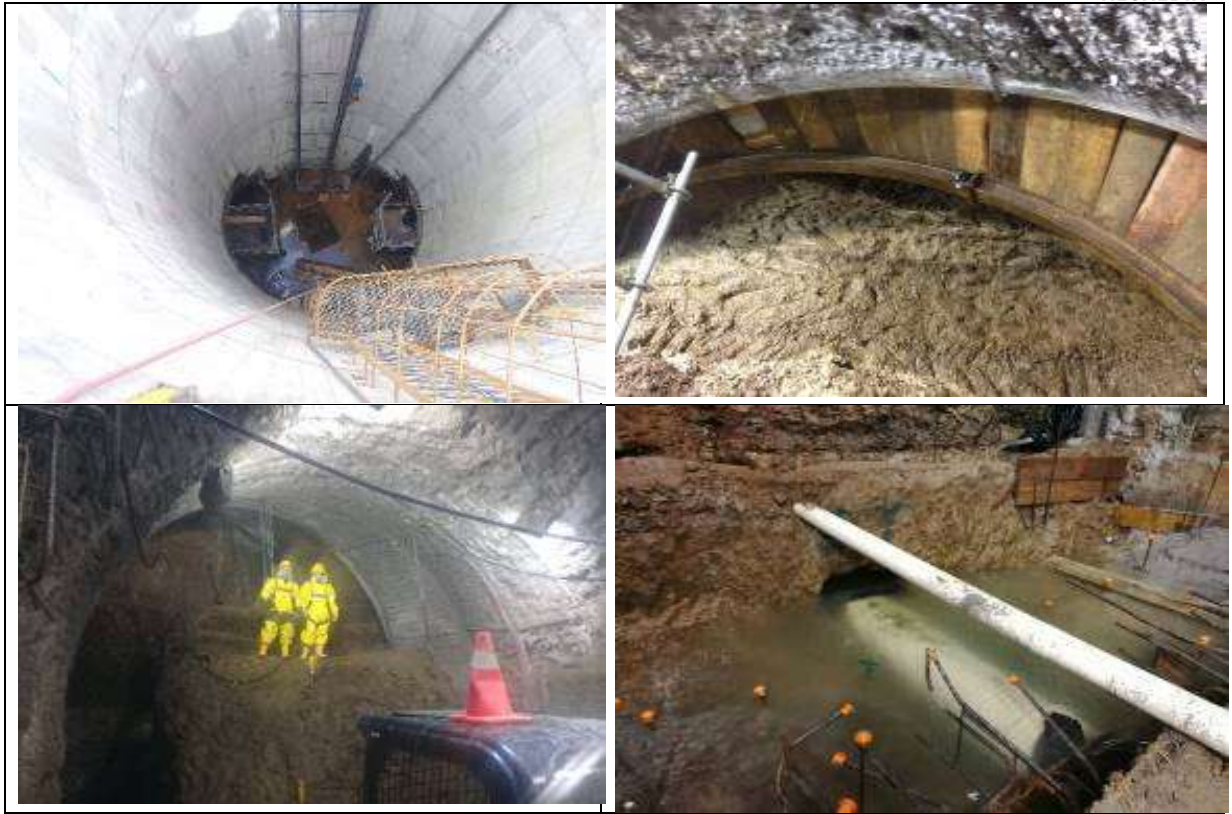
- **Pozo de ventilación 11 y Pozo de bombeo 10 (Av. Eloy Alfaro y Hungría)**

Concluido excavación, colocación de armadura y hormigonado todos los 15 anillos y losa de fondo. Se inició excavación de galería, se han colocado 9 cerchas en galería norte y sur.

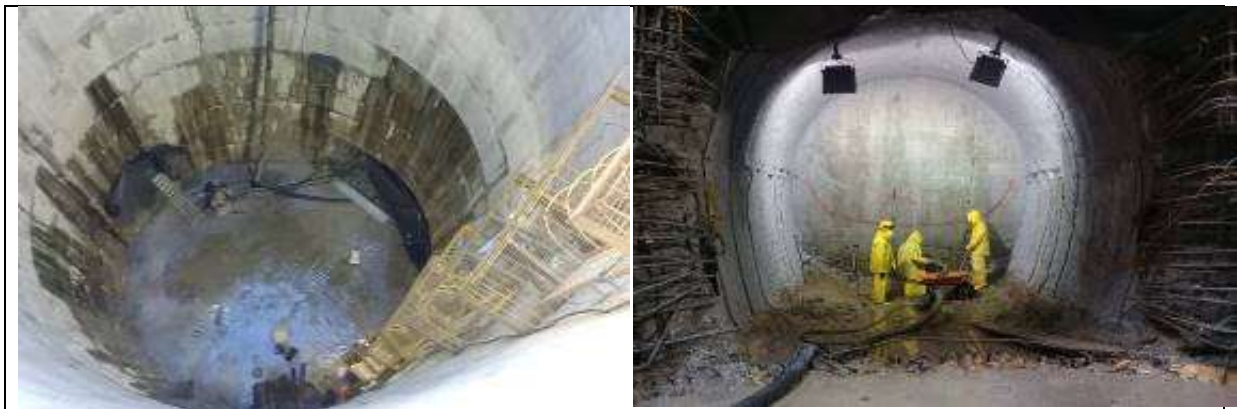
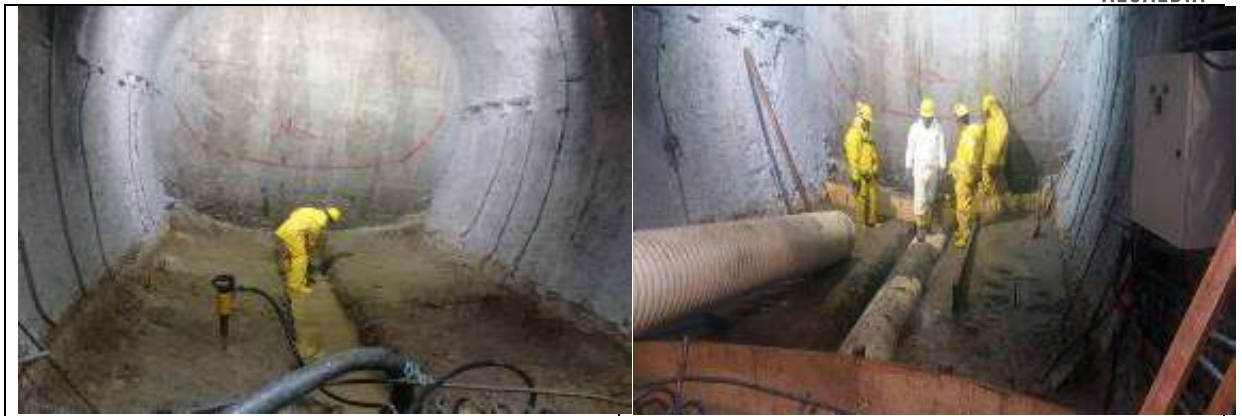
- **Salida de emergencia 12 y Pozo de Bombeo 11 (Parque La Carolina)**
Concluido excavación, colocación de armadura y hormigonado de todos los 18 anillos y losa de fondo. Se inició excavación de galería, se han colocado 9 cerchas en galería norte y sur.

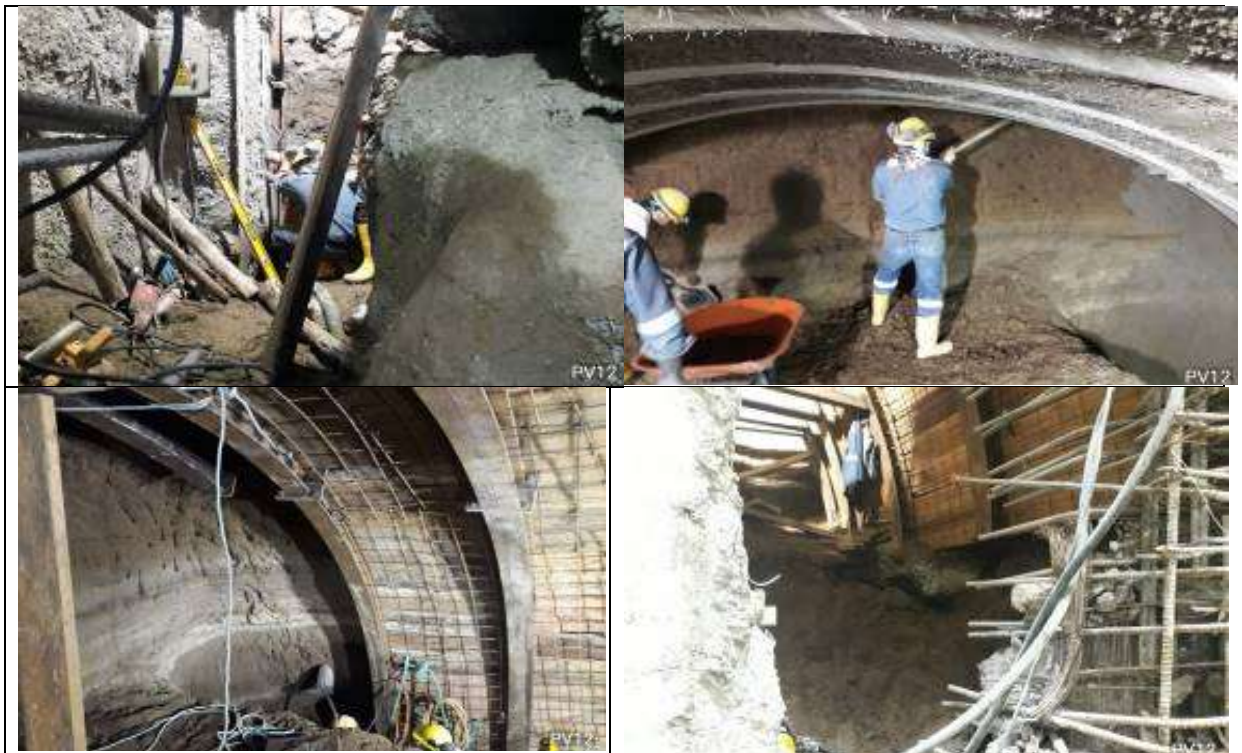
- **Pozo de ventilación 12 (Parque La Carolina, atrás de la tribuna de los Shyris)**
Concluido excavación, colocación de armadura y hormigonado todos los 13 anillos y losa de fondo. Se han colocado 12 cerchas en galería norte y 5 cerchas en galería sur.

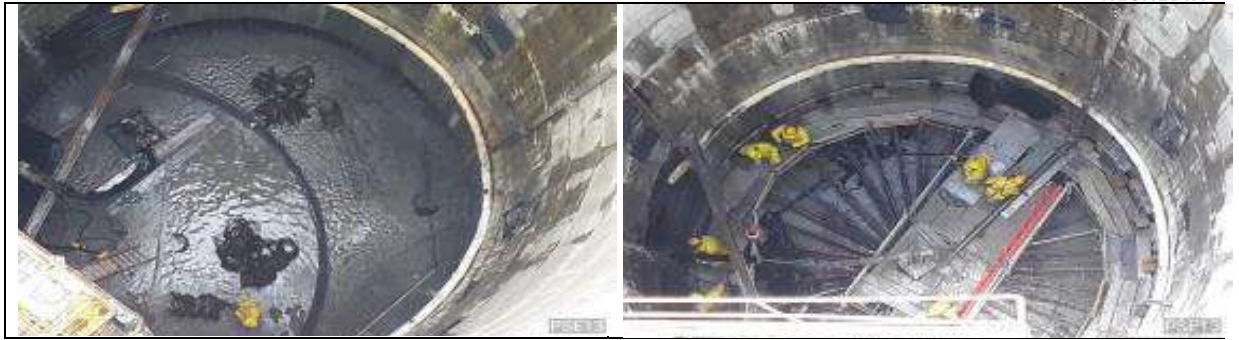
- **Salida de emergencia 13 y Pozo de Bombeo 12 (Japón y Pereira)**
Concluido excavación, colocación de armadura y hormigonado hasta el anillo 17 de un total de 18 anillos.

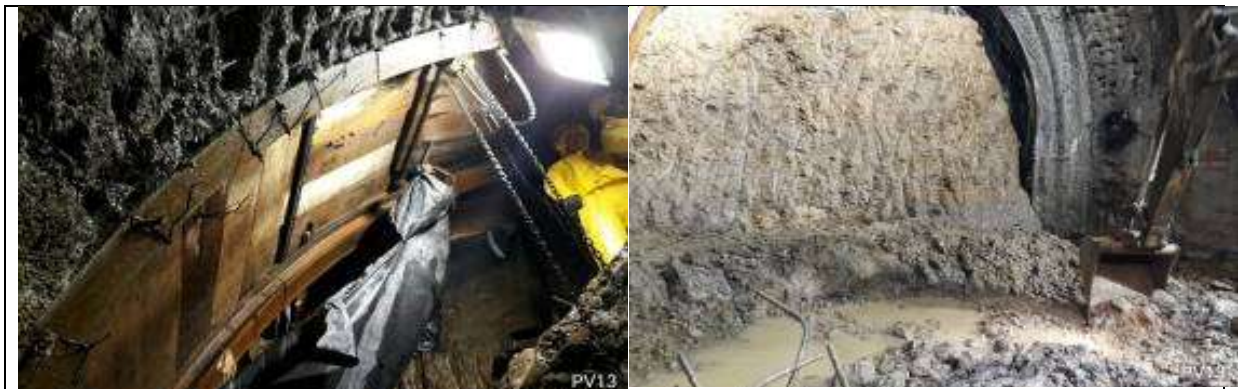
- **Pozo de ventilación 13 (Japón y Vicente Cárdenas)**

Concluido excavación, colocación de armadura y hormigonado todos los 14 anillos y losa de fondo. Se han colocado 3 cerchas en galería norte y 3 cerchas en galería sur.

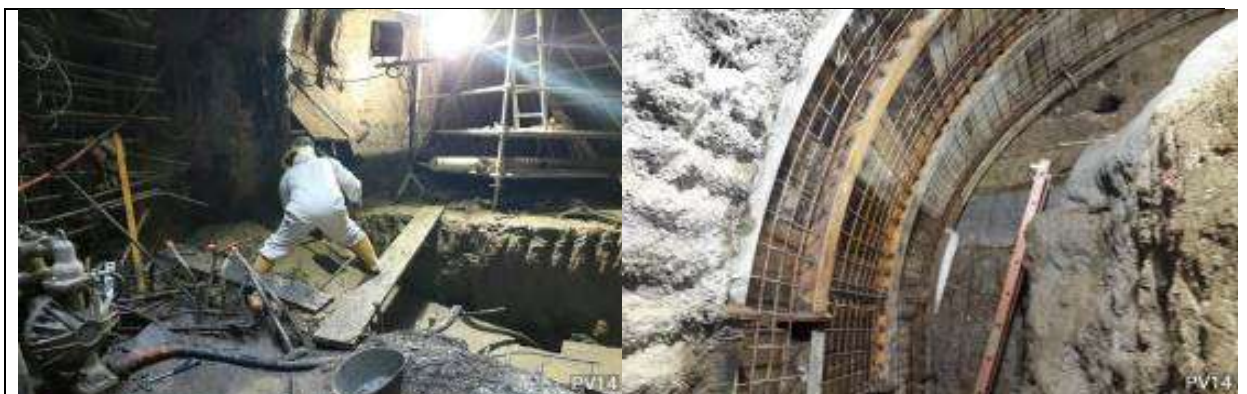
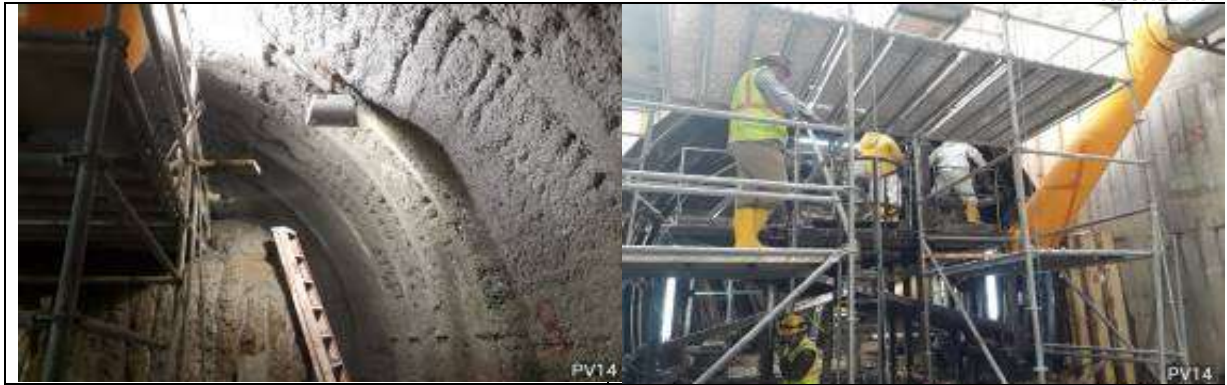
- **Pozo de ventilación 14 y pozo de bombeo 13 (Av. Amazonas entre Calles Río Coca y Barberis)**

Concluido excavación, colocación de armadura y hormigonado todos los 16 anillos. Se han colocado 6 cerchas en galería norte y se ejecutó el entronque; y se han colocado 4 cerchas en galería sur y se ejecutó el entronque.

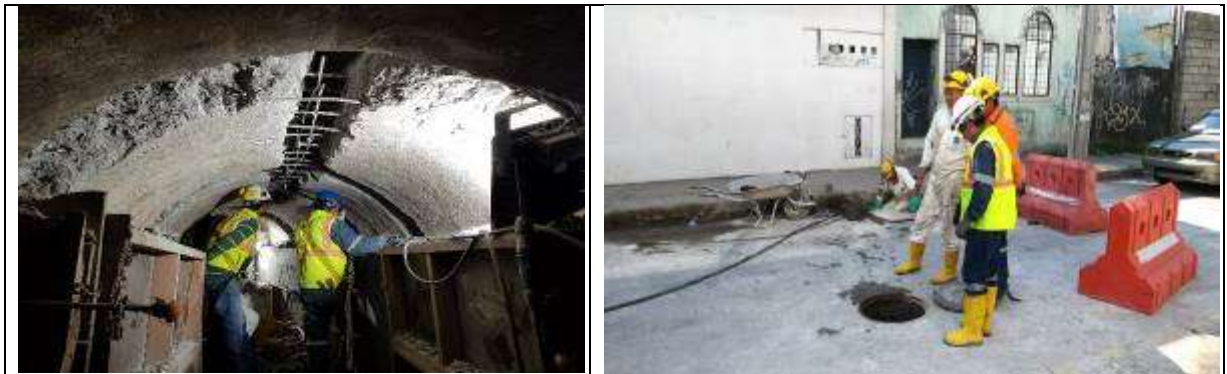
- ✓ *Variante del Colector Galte:* 100% de avance en la construcción de la galería y en la construcción de pozos. Concluido la demolición del colector antiguo en la zona de cruce de la tuneladora.
