Descripción sobre el estado de las obras civiles en ejecución de la Primera Línea del Metro de Quito

Marzo 2018

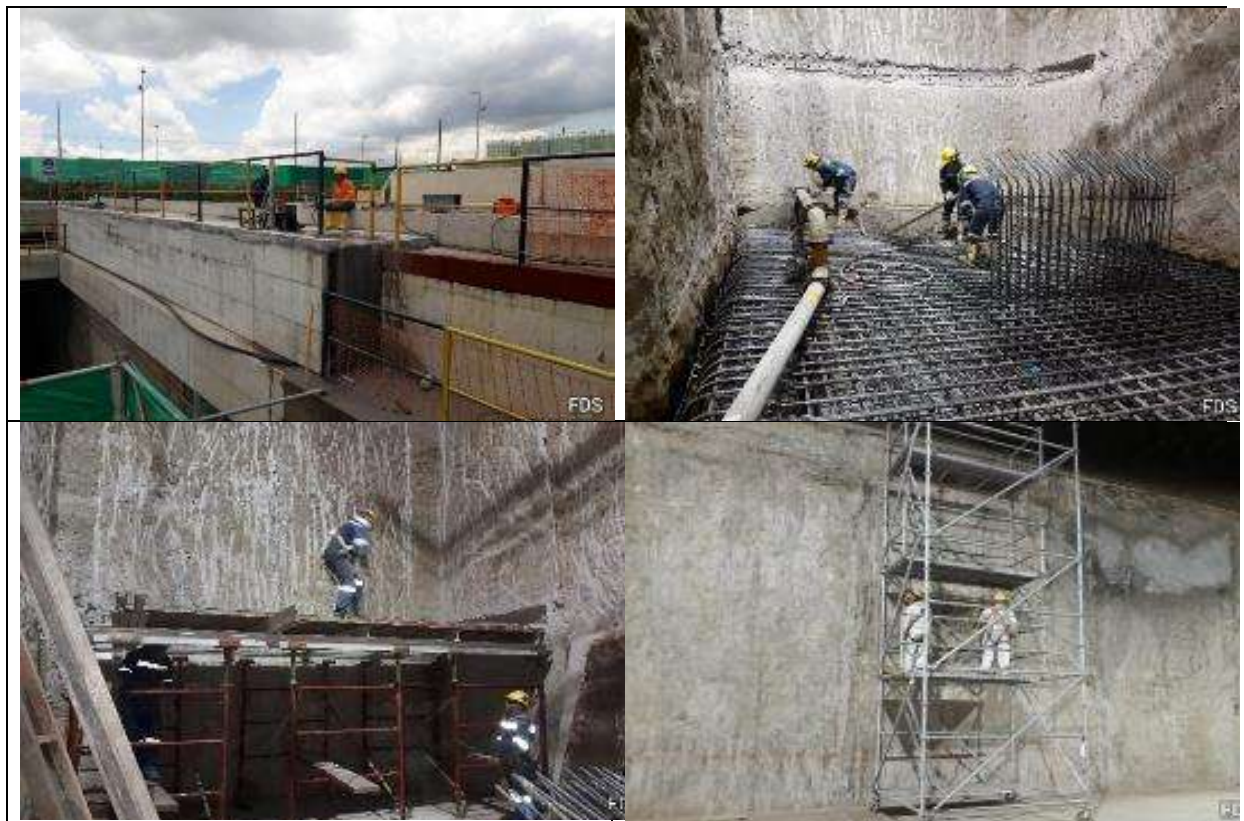
1) Fondo de Saco

- ✓ Patio de dovelas.
- ✓ Limpieza de pantallas previo al lavado.
- ✓ Continúa la ejecución de las escaleras para la salida de emergencia.

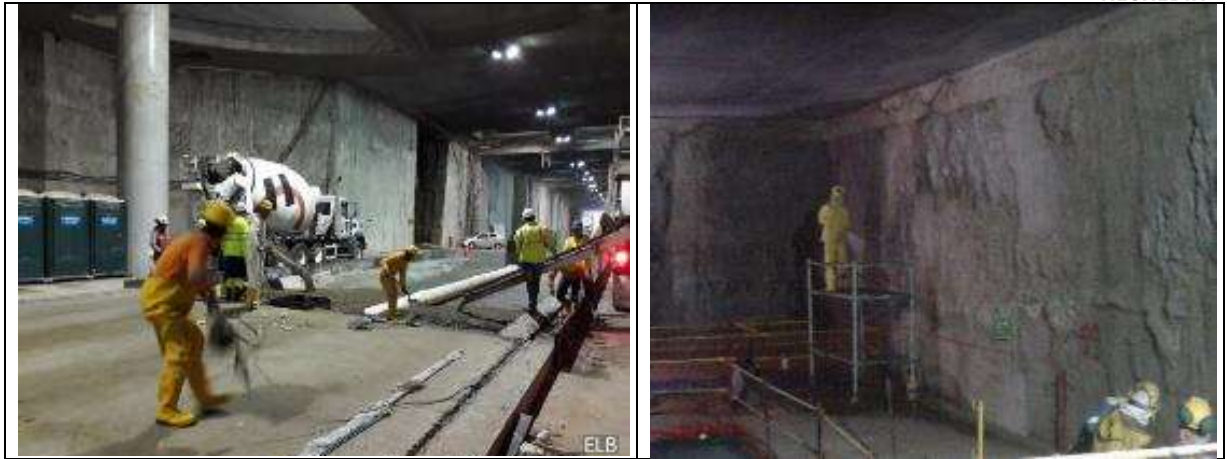
2) Estación El Labrador

- ✓ Limpieza de pantallas de la estación con hidrolavadora, en nivel de vestíbulo y contrabóveda.

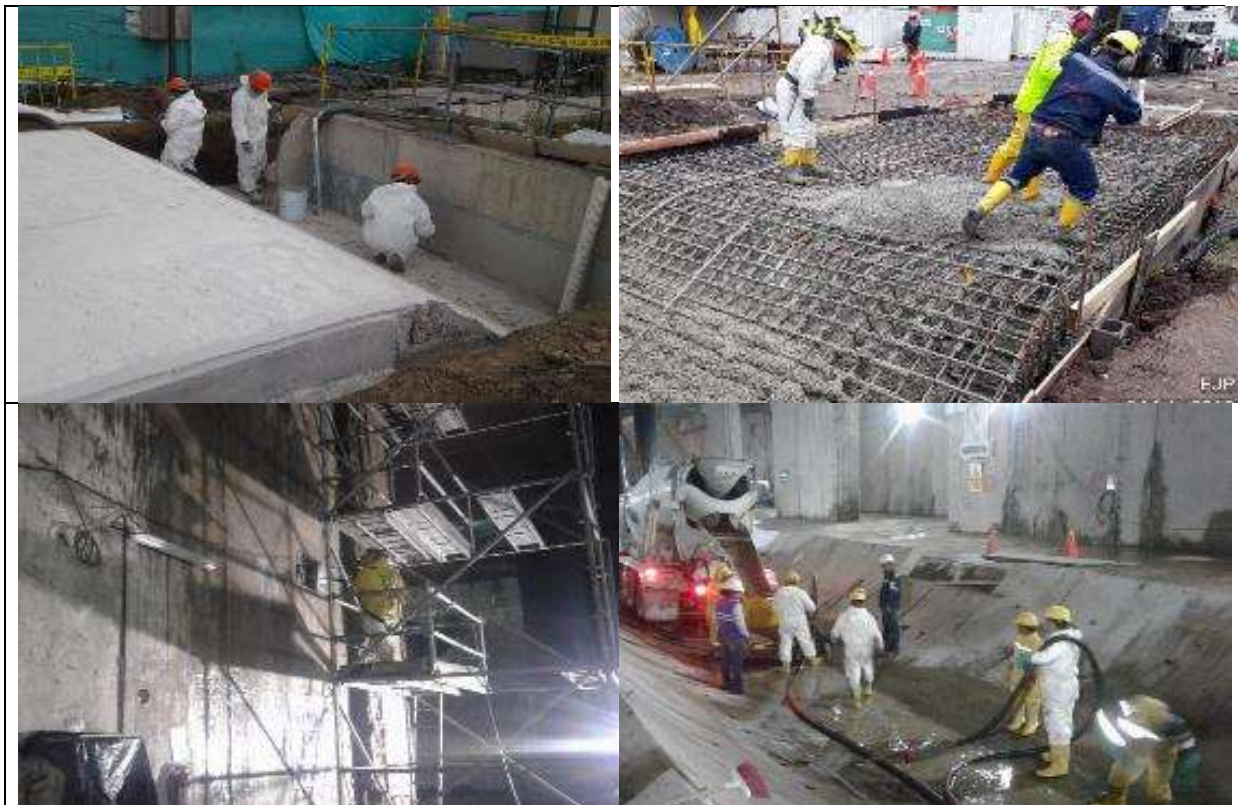
3) Estación Jipijapa

- ✓ Concluidos trabajos en salida de emergencia, se concluye con ejecución de losa de cubierta.
- ✓ Limpieza de pantallas.
- ✓ Trabajos de limpieza de pantallas en vestíbulo y contra bóveda.
- ✓ Inyecciones de lechada para relleno entre dovelas y contrabóveda.

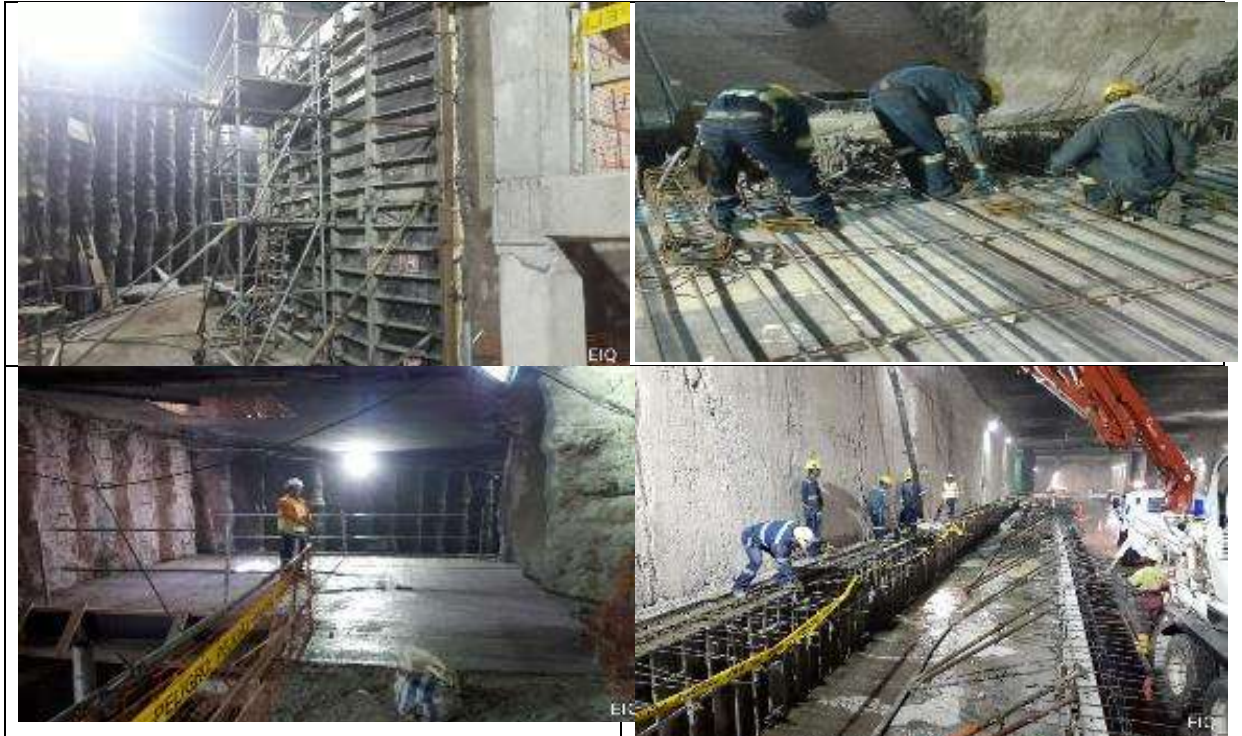
4) Estación Iñaquito

- ✓ Concluido muros forros de la salida de emergencia.
- ✓ Concluidos trabajos en salida de emergencia.
- ✓ Se inicia la ejecución de andenes de la estación.

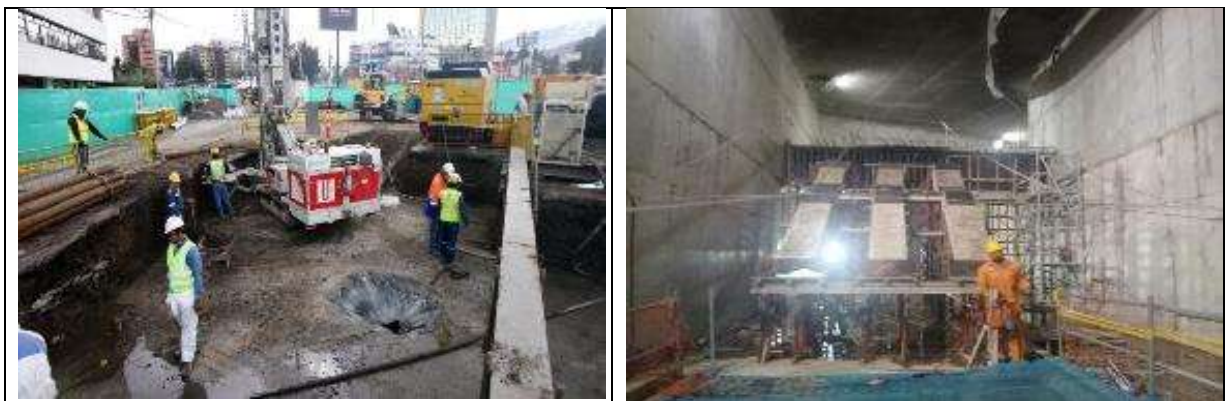
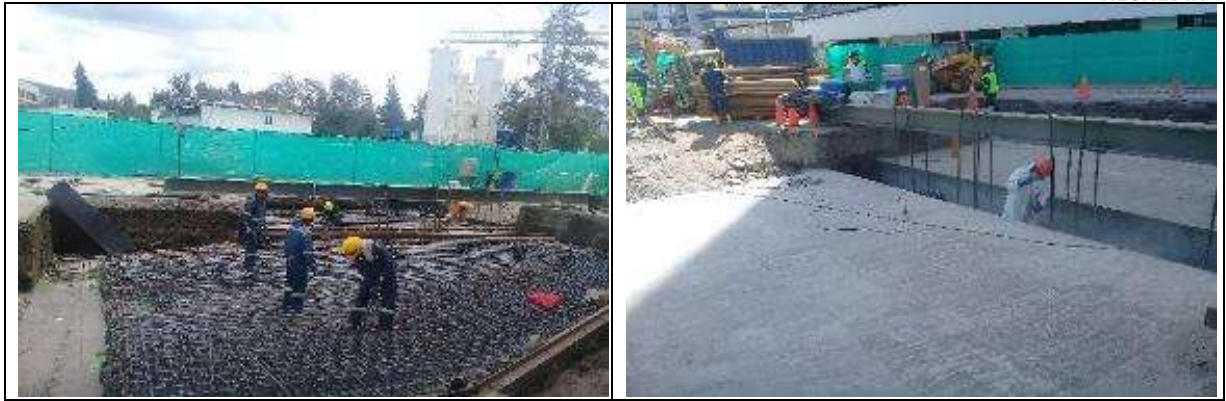
5) Estación La Carolina

- ✓ Se concluye la construcción de la escalera No. 1 entre vestíbulo y contrabóveda.
- ✓ Construcción de los accesos 1, 2 y 3 que cruzan la Av. Eloy Alfaro, se inicia con fase 3, en parterre central de la vía. Ejecución de micropilotes.
- ✓ Concluida la losa del acceso 4 a la altura de la rampa de vaciado.
- ✓ Concluida ejecución losa de cubierta del acceso 2 y 3.

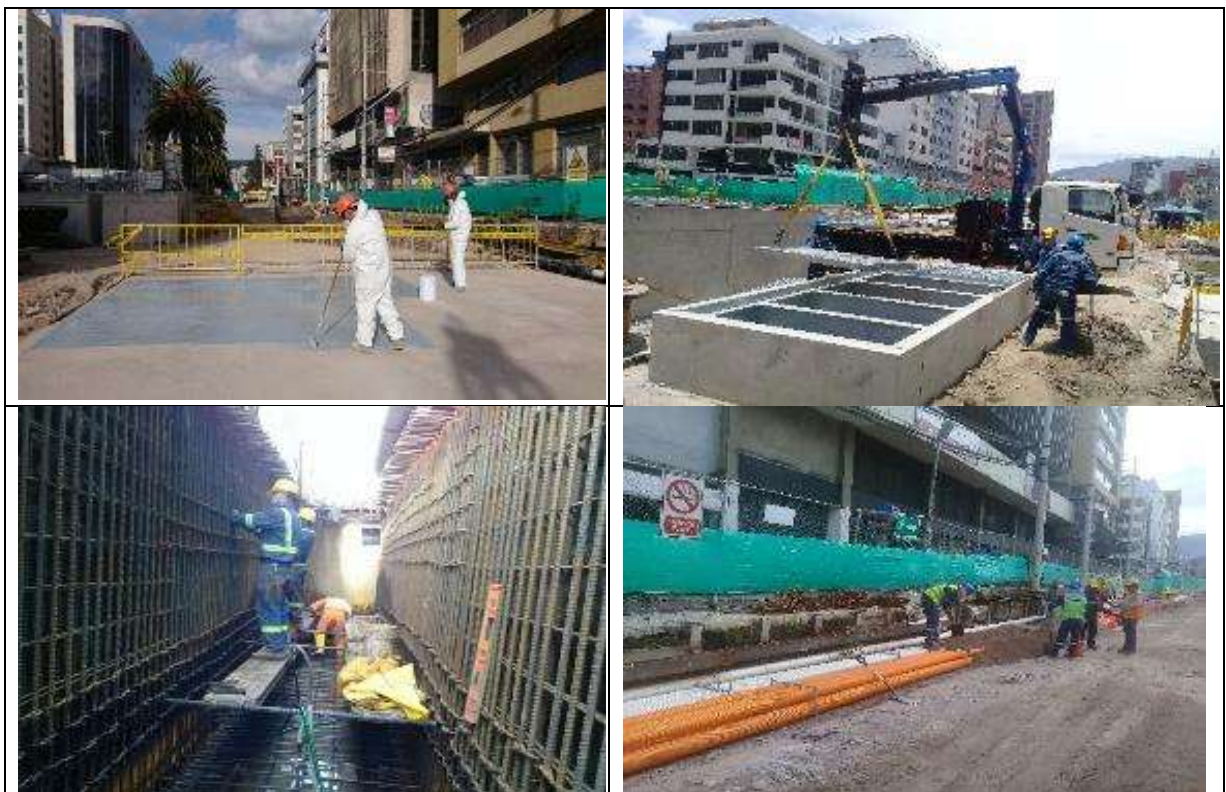
6) Estación La Pradera

- ✓ Se concluyó con la impermeabilización de la losa de cubierta.
- ✓ Continúa trabajos del nuevo colector.
- ✓ Continúa remediación, monitoreos y extracción de hidrocarburos y control de gases.

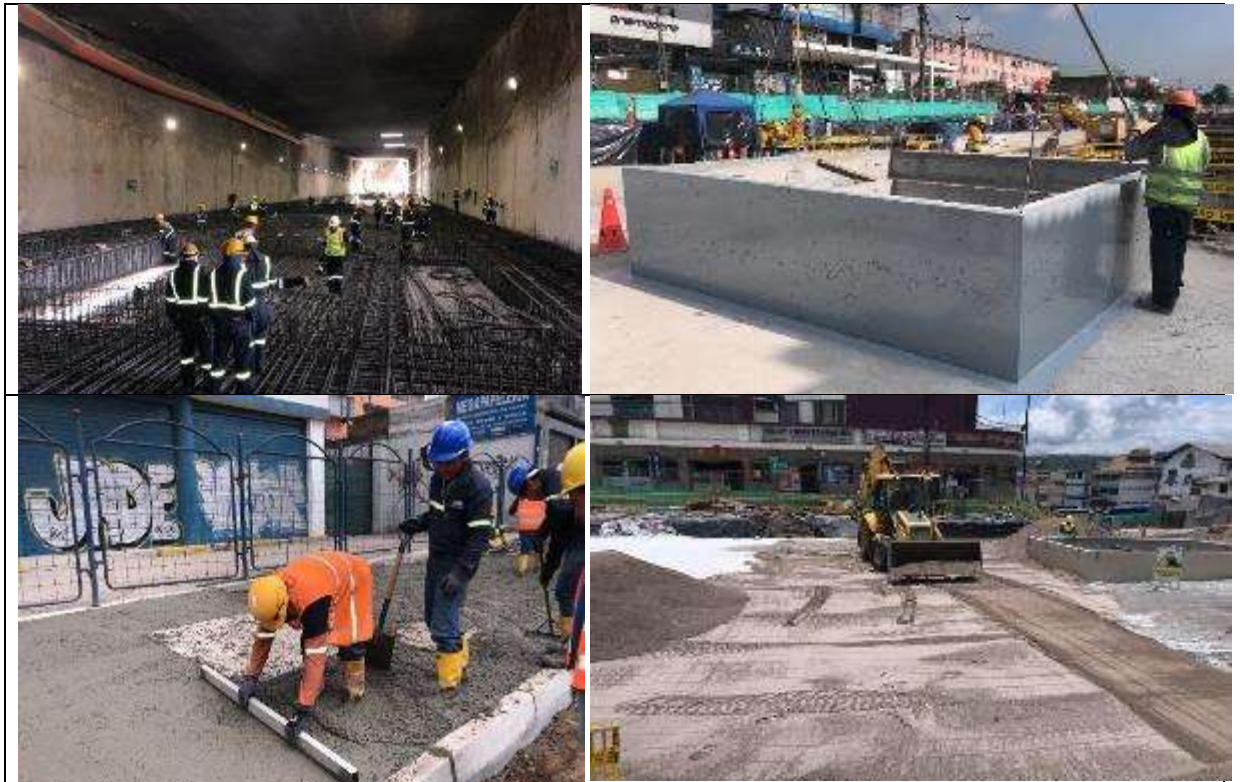
7) Estación Universidad Central

- ✓ Concluida la excavación hasta el nivel de la losa de vestíbulo.
- ✓ Se concluye la fundición de losa de vestíbulo.
- ✓ En ejecución soterramiento de tuberías de conectividad y electricidad, en ejecución pozos de revisión.
- ✓ Reposición de calzada y acera de Av. América fase 1 desde la calle Alonso de Mercadillo y Antonio de Marchena.
- ✓ Perforación de micropilotes, acceso norte: fase 1 y acceso sur: fase 1 y 2.

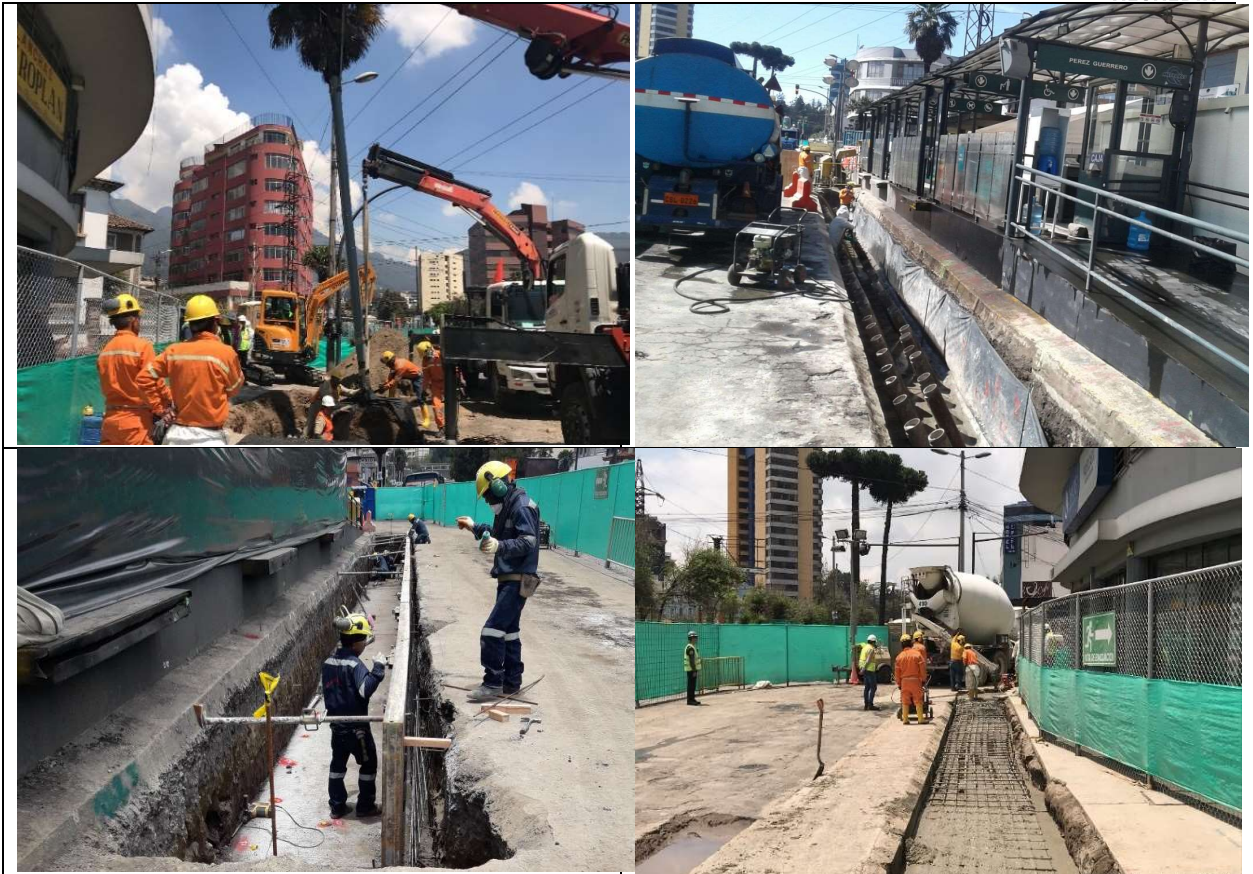
Tratamiento Terreno Pérez Guerrero

- ✓ Pantalla #2 se realizó la perforación de 101 micropilotes, armadura estructural y hormigonado de viga de atado, reposición de calzada.
- ✓ Pantalla #4 se realizó la perforación de 95 micropilotes, armadura estructural y hormigonado de viga de atado, reposición de calzada.

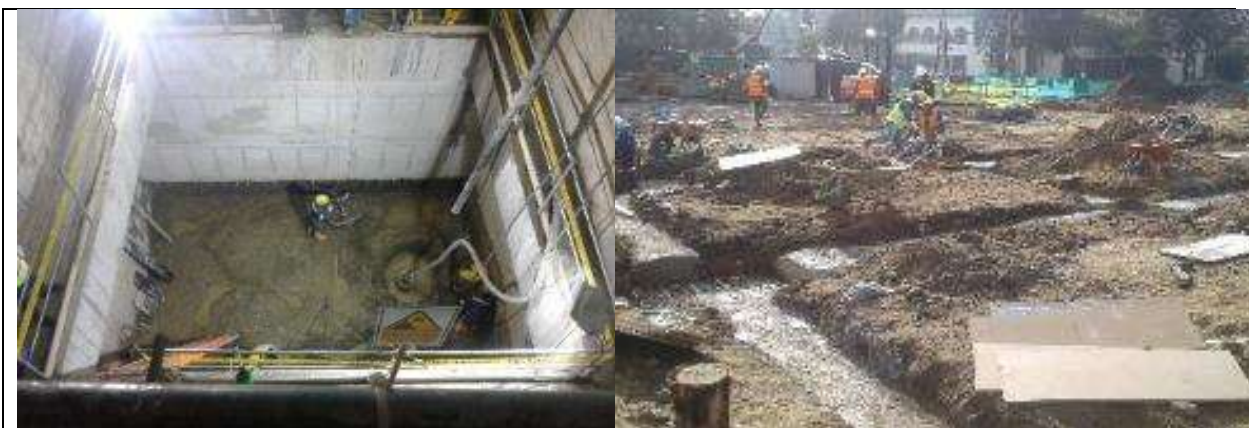
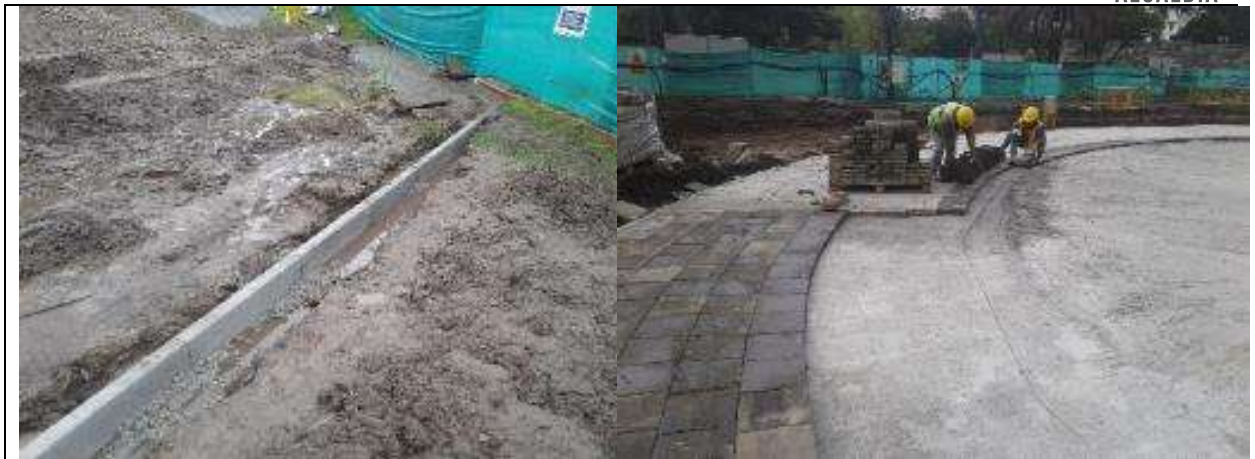
8) Estación El Ejido

- ✓ Concluido la construcción del pozo de bombeo entre rampa de acceso.
- ✓ Trabajos de reposición del parque, caminerías, nivelación del terreno, cimentación de la biblioteca del parque.
- ✓ Limpieza de pantallas a nivel de vestíbulo, entreplanta y contrabóveda.

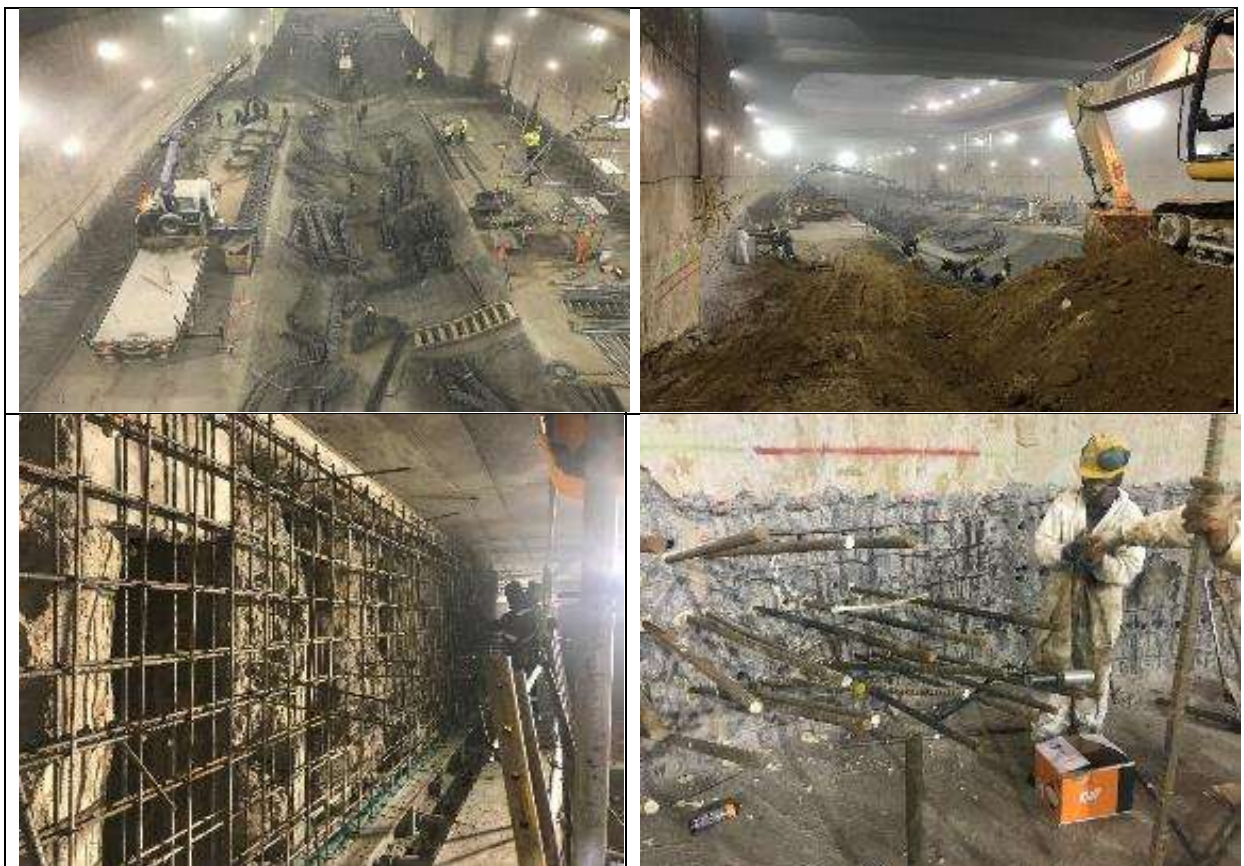
9) Estación La Alameda

- ✓ Concluida la excavación a nivel de losa de contrabóveda.
- ✓ Hormigonado de la losa de contrabóveda.
- ✓ Hormigonado de muro forros de la rampa de vaciado a nivel de entreplanta, fase 1, 2 y 3.
- ✓ Hormigonado de la rampa de vaciado a nivel de contrabóveda.
- ✓ Colocación de anclajes para losa entre accesos 1 y 4.
- ✓ Limpieza de pantallas a nivel de losa de vestíbulo y entreplanta.
- ✓ Concluida la reposición de la acera oeste de la Av. Gran Colombia, junto al parque.

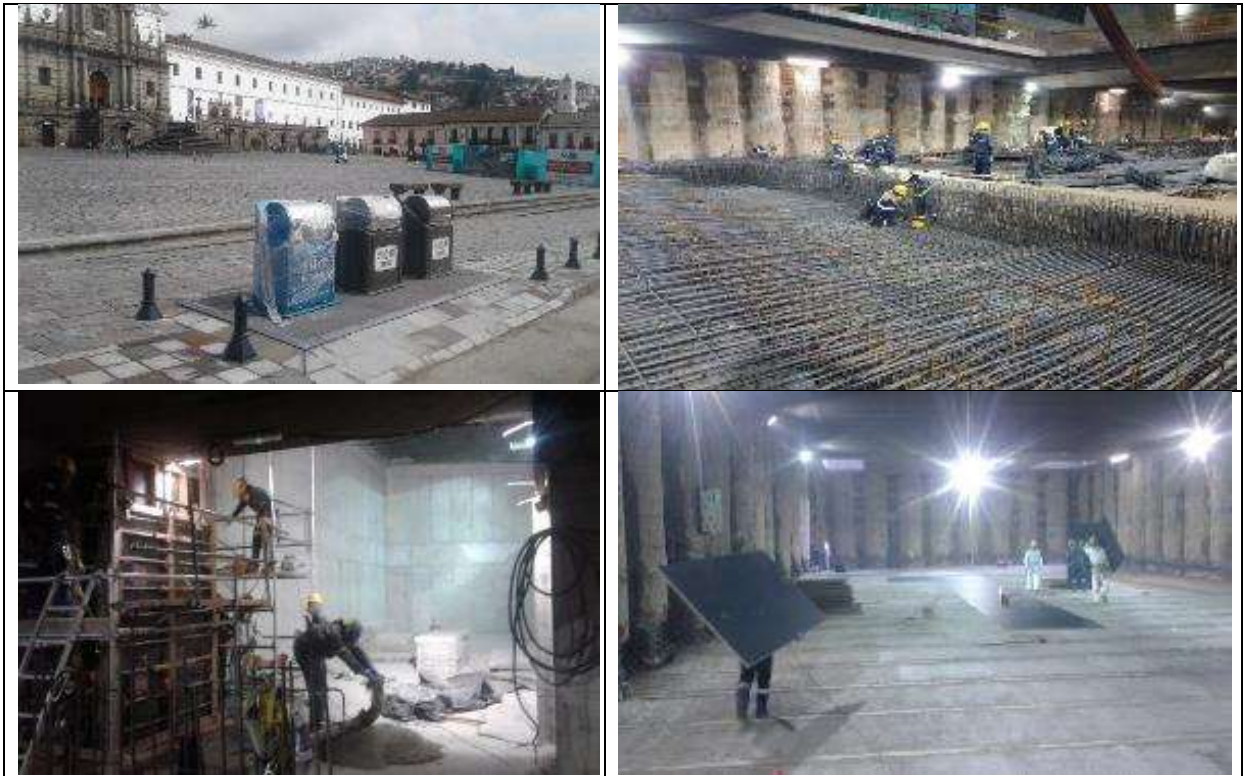
10) Estación San Francisco

- ✓ Concluida la reposición de la Plaza San Francisco, inauguración el 23 de marzo de 2018.
- ✓ Concluida losa de entreplanta.
- ✓ En ejecución excavación hasta nivel de contrabóveda.
- ✓ Ejecución de muros forro a nivel de losa de vestíbulo.

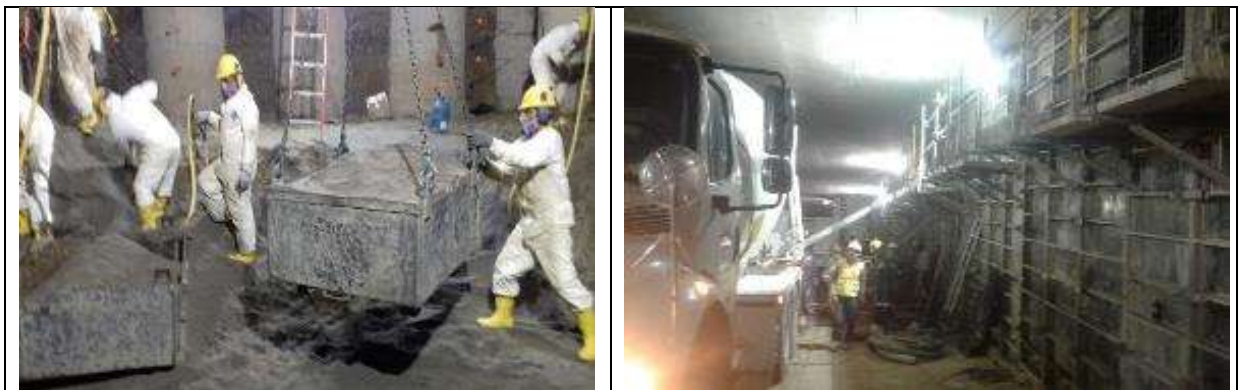
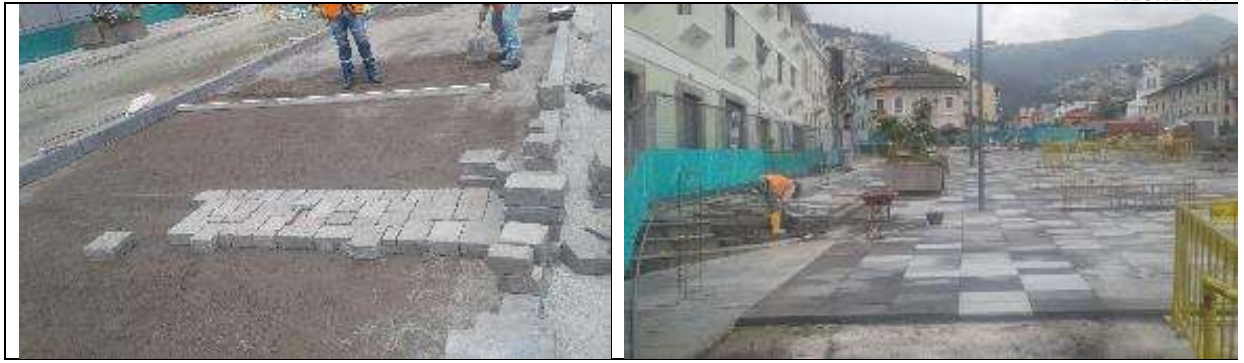
11) Intercambiador 24 de mayo

- ✓ Concluido muros forros en nivel -1, continúa ejecución muros forro nivel -2.
- ✓ Ejecución de trabajos en el pozo de bombeo en el nivel -5, ejecución de viga.
- ✓ Continúan trabajos de reposición del Boulevard 24 de mayo.

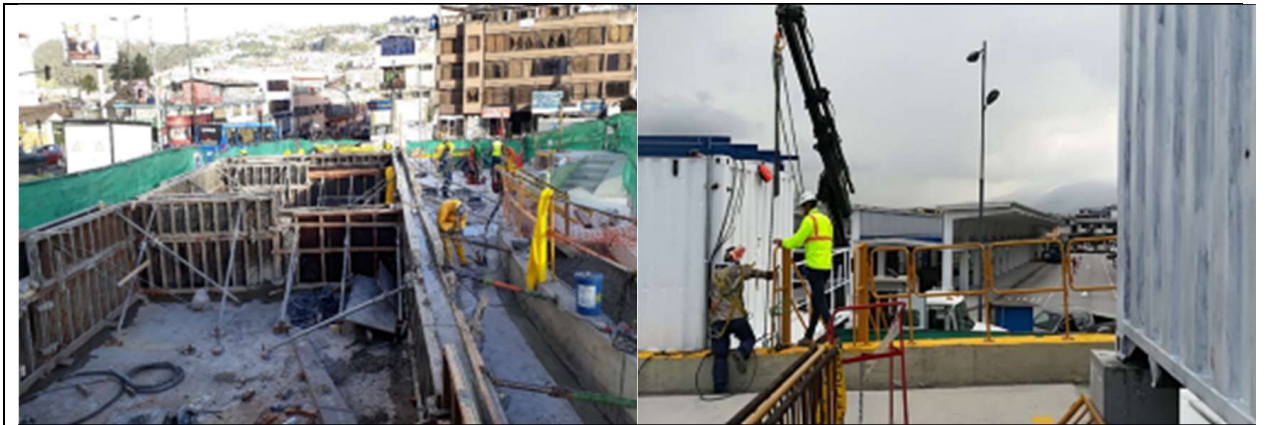
12) Estación La Magdalena

- ✓ Arrastre de la tuneladora Luz de América en la estación.

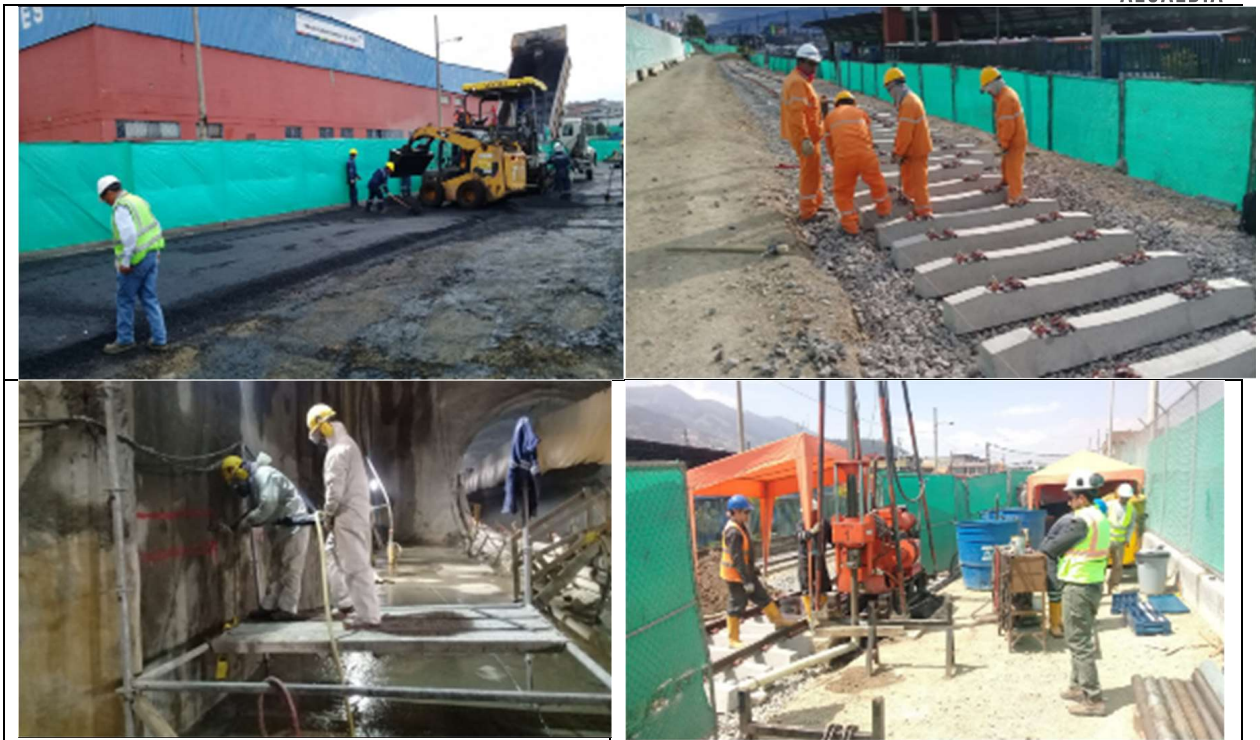
13) Estación El Recreo

- ✓ Concluida la reposición superficial, impermeabilización losa de cubierta, tendido y compactación de material zahorra.
- ✓ Continúa limpieza de pantallas de la estación.
- ✓ Excavación entre losas de cubierta y vestíbulo para el entronque del acceso 1, 2, 3 con la estación.
- ✓ Tendido de mezcla en caliente para la carpeta asfáltica del sector del taller de mantenimiento del trolebús.
- ✓ Distribución y alineación de traviesas prefabricadas de hormigón con suela elástica para vía férrea.

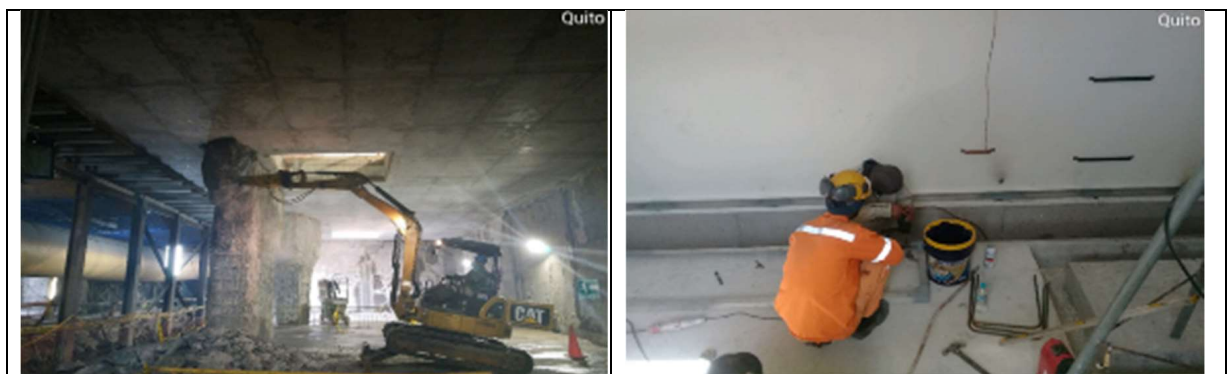
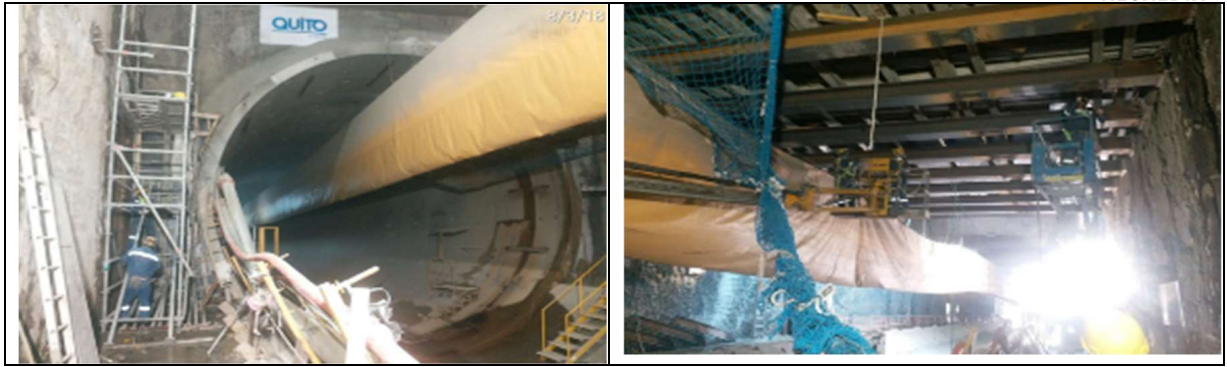
14) Estación Cardenal de la Torre

- ✓ Continúan con ejecución de trabajos para la ejecución de la cámara de transformación de la estación.
- ✓ Continúa trabajos para reposición de superficie de la estación.
- ✓ Continúa limpieza de pantallas de la estación.
- ✓ Comienza los trabajos de reconstrucción de arquetas donde pasa cables del trolebús motivo cambio de tapas de hormigón a hierro fundido.

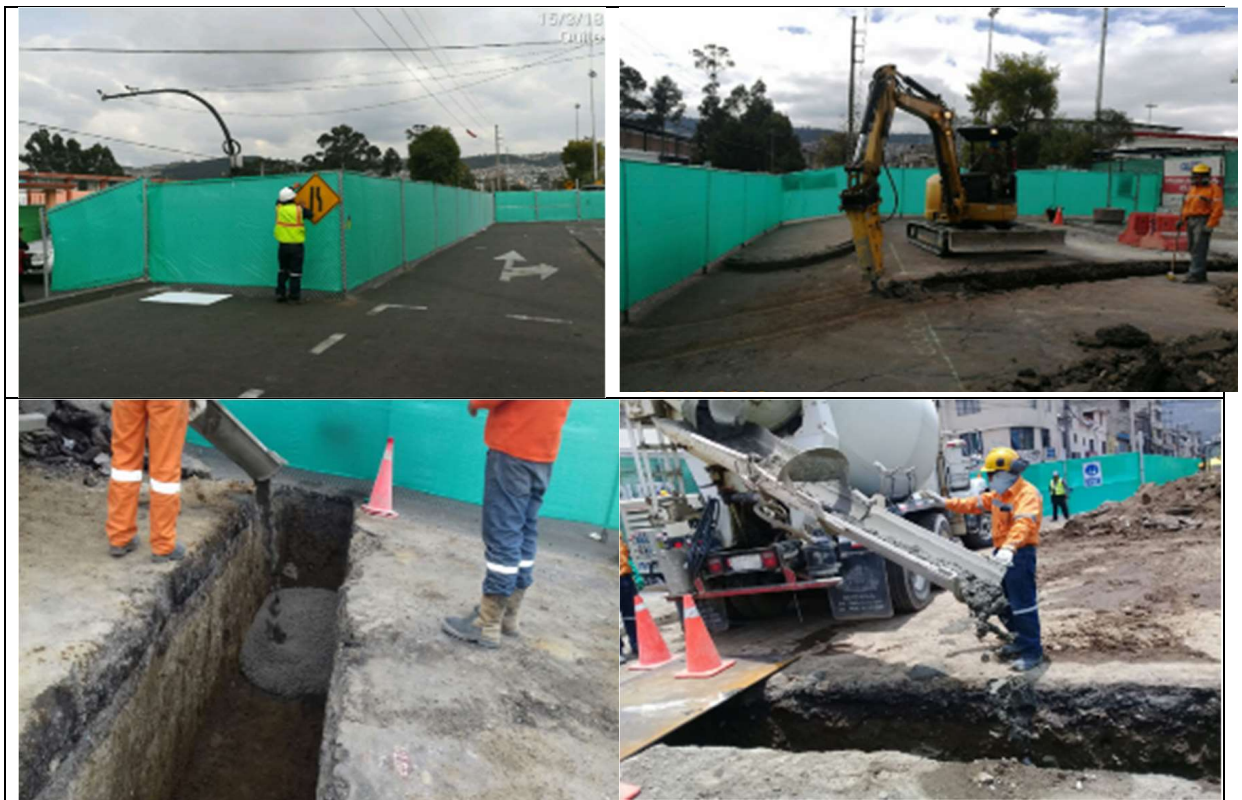
15) Estación Solanda

- ✓ Operaciones de logística y provisión de insumos para tuneladoras en funcionamiento Luz de América y La Carolina.
- ✓ Se inician trabajos para la construcción del acceso 2 en la estación, se realizó el desvío de la Av. Ajaví, arriba el equipo de micropilotes.

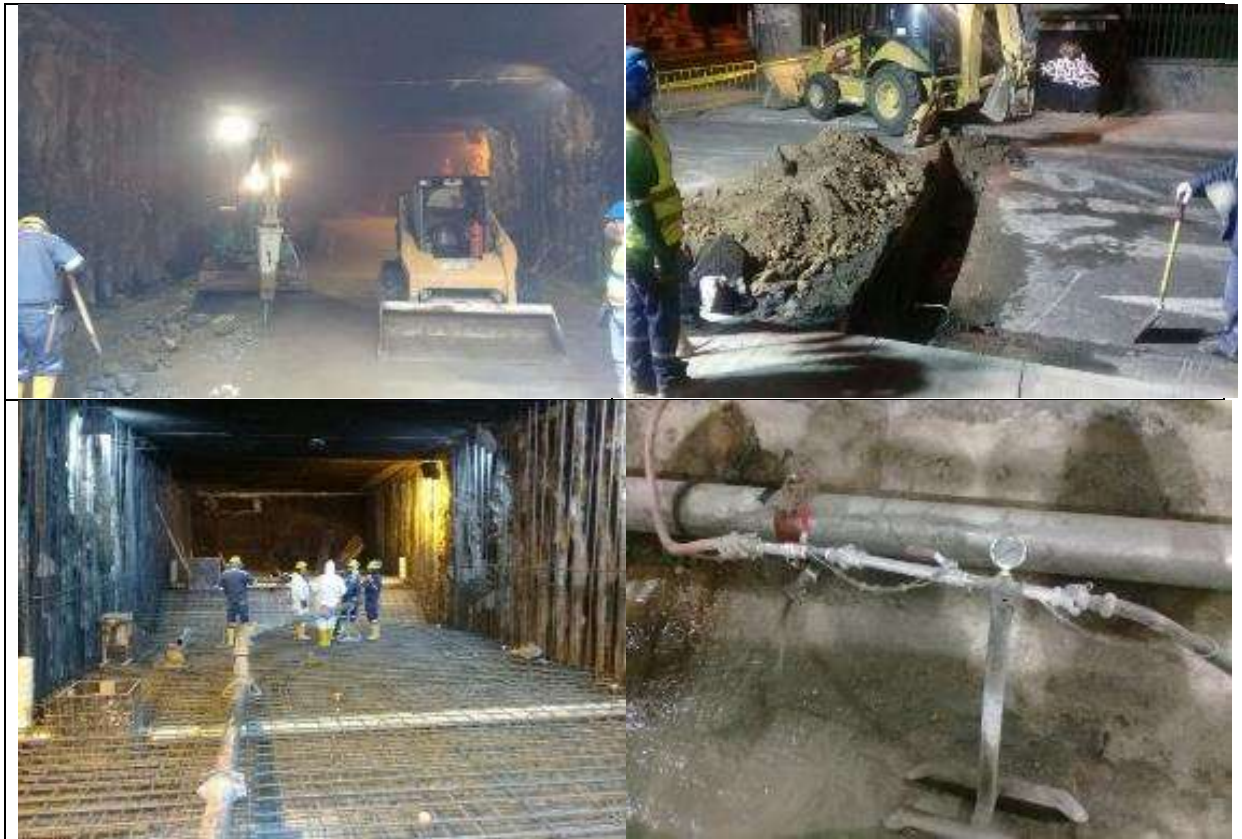
16) Estación Morán Valverde

- ✓ En ejecución excavación para accesos peatonales desde Av. Morán Valverde.
- ✓ Se terminó soterramiento de la acera sur de la Av. Morán Valverde, junto al colegio Quitumbe.
- ✓ En ejecución cruces de conectividad y soterramiento acera sur oeste.
- ✓ Pruebas para impermeabilización entre pantallas y contrabóveda.

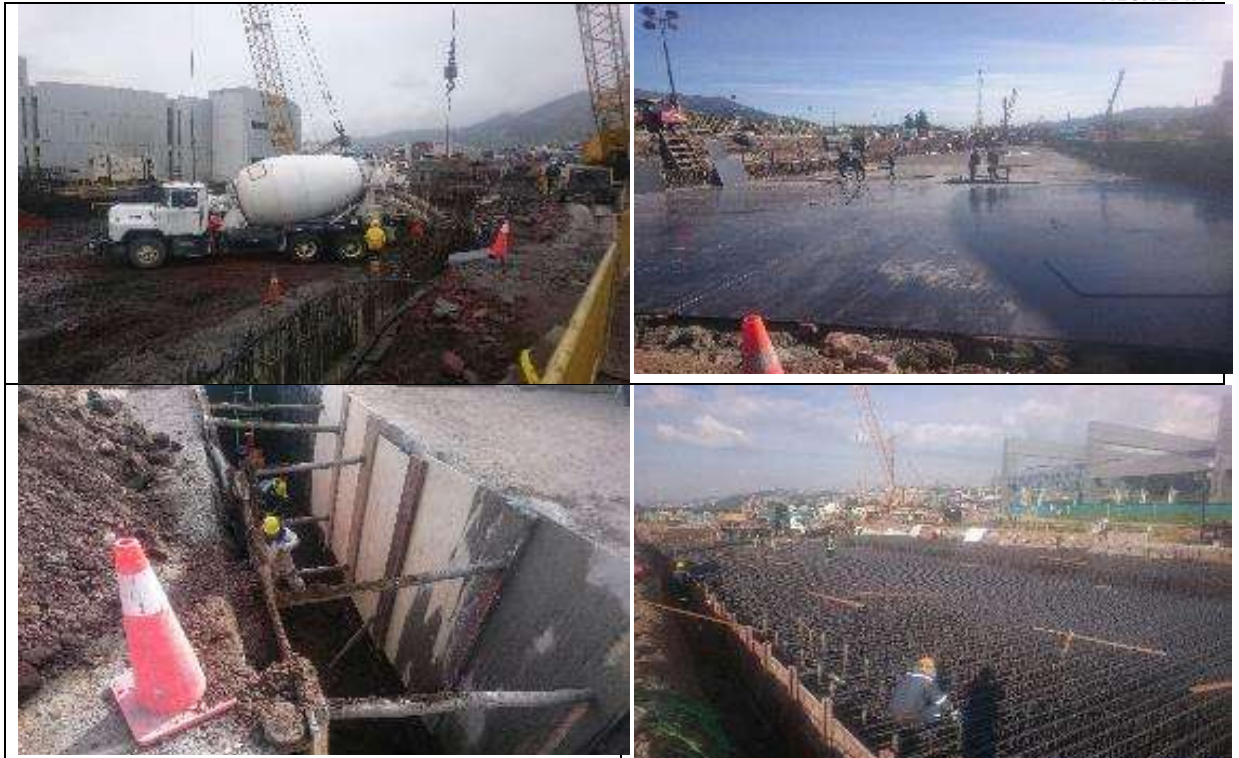
17) Estación Quitumbe

- ✓ Se han ejecutado 50 pantallas que conforman la estación.
- ✓ Se han ejecutado los 27 pilotes de las pilas pilote, en una segunda fase se realizará la pila
- ✓ Se inicia con la ejecución de la fase 1 de la losa de cubierta de la estación.
- ✓ Trabajos de desvío de alcantarillado en zona de empresa de pasajeros.

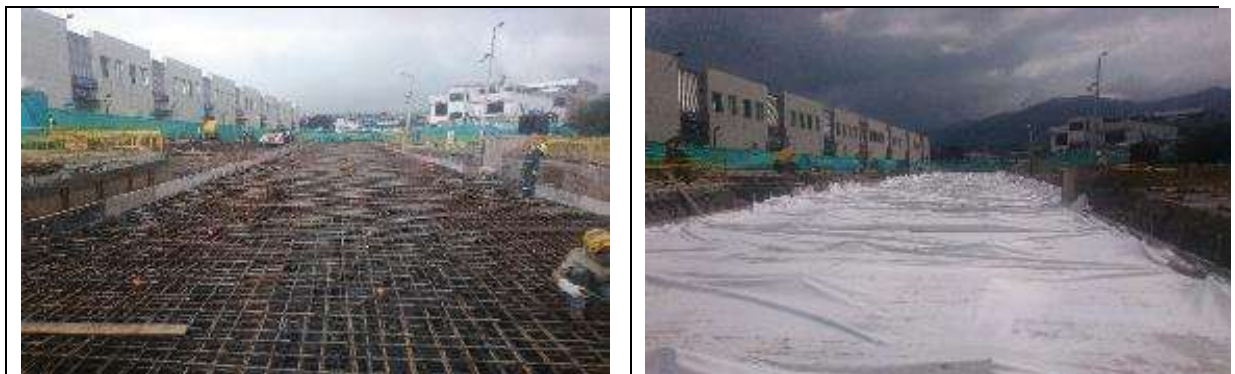
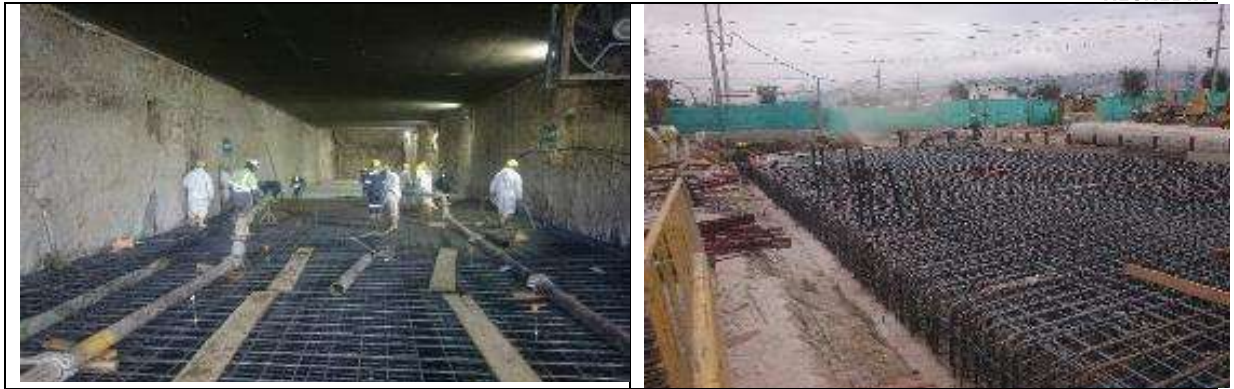
18) Túnel de Acceso a Cocheras

- ✓ Fase 2: Se han realizado 147 pantallas que conforman el segundo tramo y 24 pantallas que conforman el tercer tramo del túnel de acceso a Cocheras hacia la estación Quitumbe.
- ✓ Concluida la losa de cubierta del tramo desde Talleres y Cocheras hasta la estación Quitumbe.
- ✓ En ejecución de excavación bajo losa de cubierta hasta nivel de entreplanta.
- ✓ *Fase 3: Tramo desde el pozo de extracción 1 hasta la estación Quitumbe:* concluida excavación hasta losa de entreplanta, ejecutado losas hasta contrabóveda. Ejecución de pantallas desde estación Quitumbe hacia la acera de Av. Cóndor Ñán.

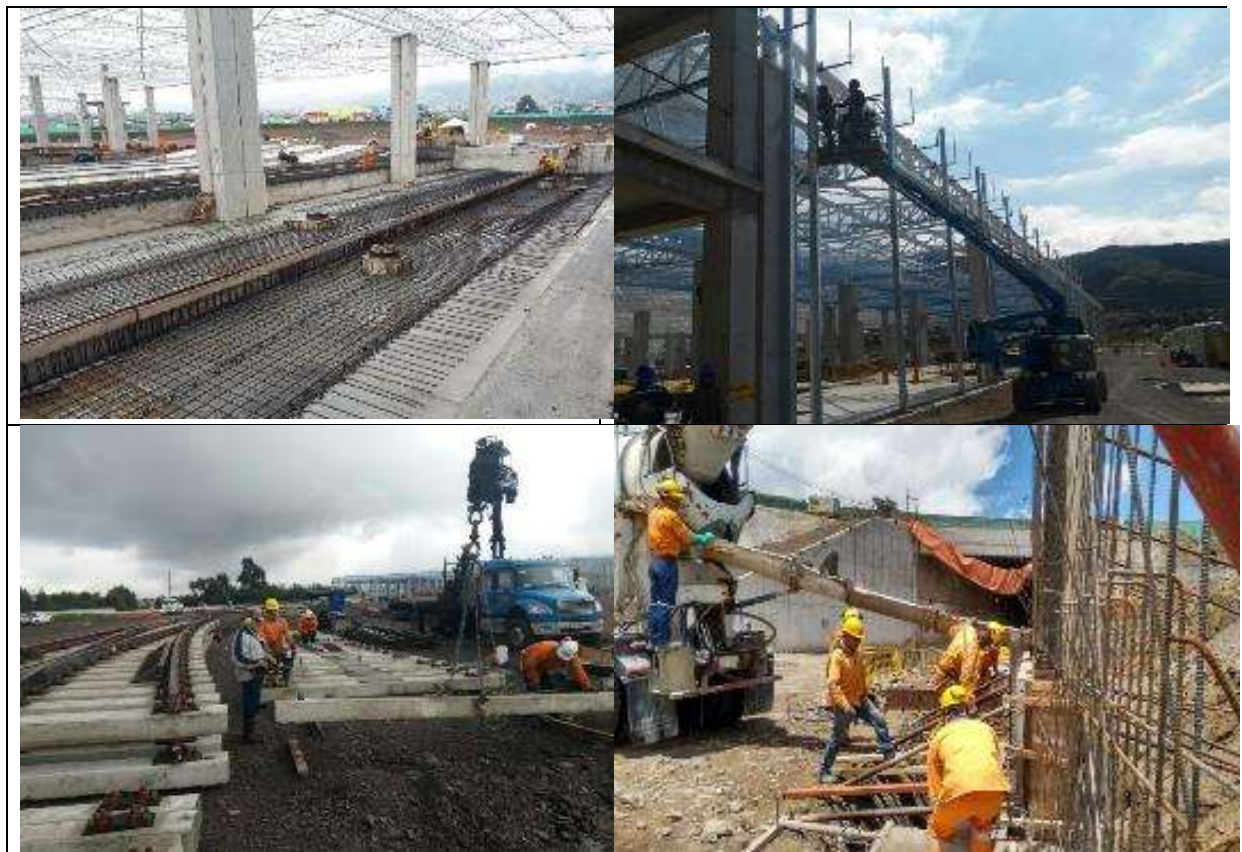
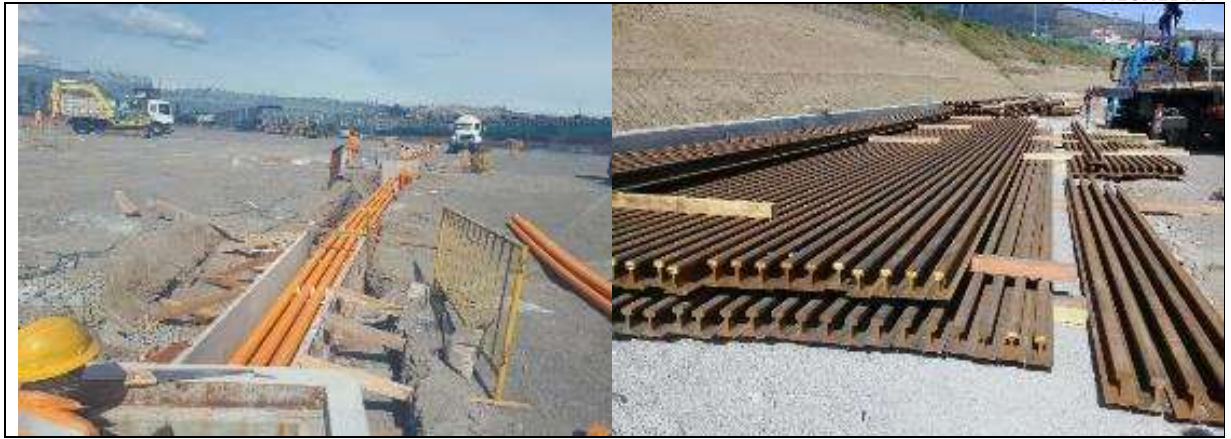
19) Talleres y Cocheras

- ✓ Edificio de Cuarto de Control: concluida obra gris.
- ✓ Subestación eléctrica: concluida obra gris.
- ✓ Nave Principal: concluida la colocación de la estructura auxiliar de la fachada.
- ✓ Playa de vías: colocación de postes de catenarias, ejecución de zanjas secundarias de enclavamiento, zanjas de iluminación, se inició con la colocación de balasto, rieles, y cambio 3 y 6, colocación de toperas de vías 4, 5, 6, 7 y 8, ejecución de garita.
- ✓ Concluido muro de acceso vehicular y muro de contención de playa de vías.
- ✓ Terminando drenajes profundos cerca del acceso vehicular.

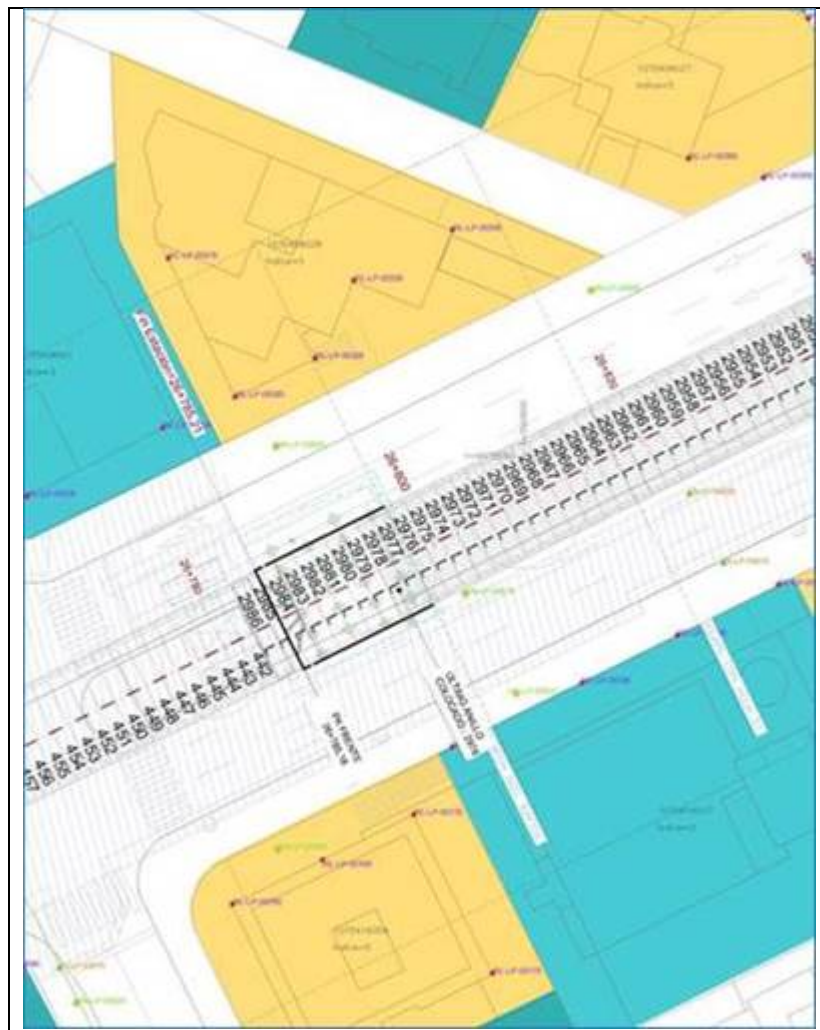
Tuneladora La Guaragua (HK S-1018)

La TBM HK S-1018 se encuentra dentro del corralito Estación la Pradera.

- Hormigonado fase I - II; V: tramo entre anillos 1537 - 1615 Iñaquito - La Carolina.
- Desmontaje de encofrado metálico de canaletas y limpieza tramo entre anillos 1469 – 1494 Jipijapa - Iñaquito.

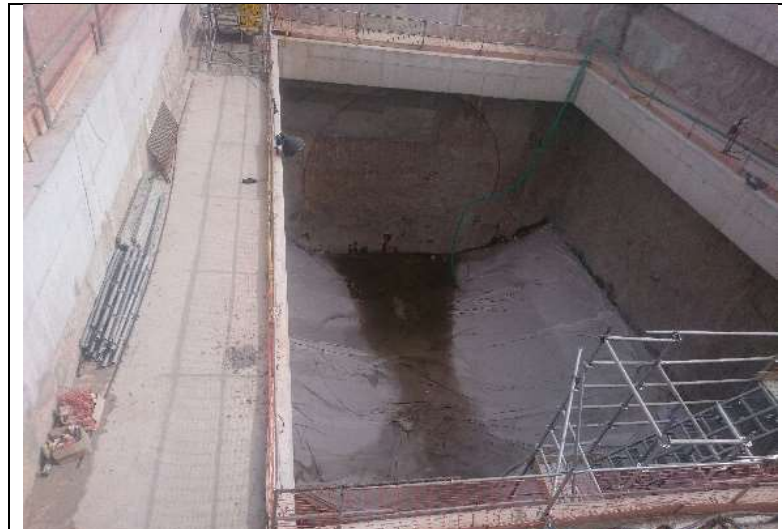
- **Pozo de extracción 1 (Terrenos ISSFA)**

Concluida las 22 pantallas y concluido hasta losa de contrabóveda. A la espera de la llegada de la tuneladora.
