Descripción sobre el estado de las obras civiles en ejecución de la Primera Línea del Metro de Quito

Marzo 2018

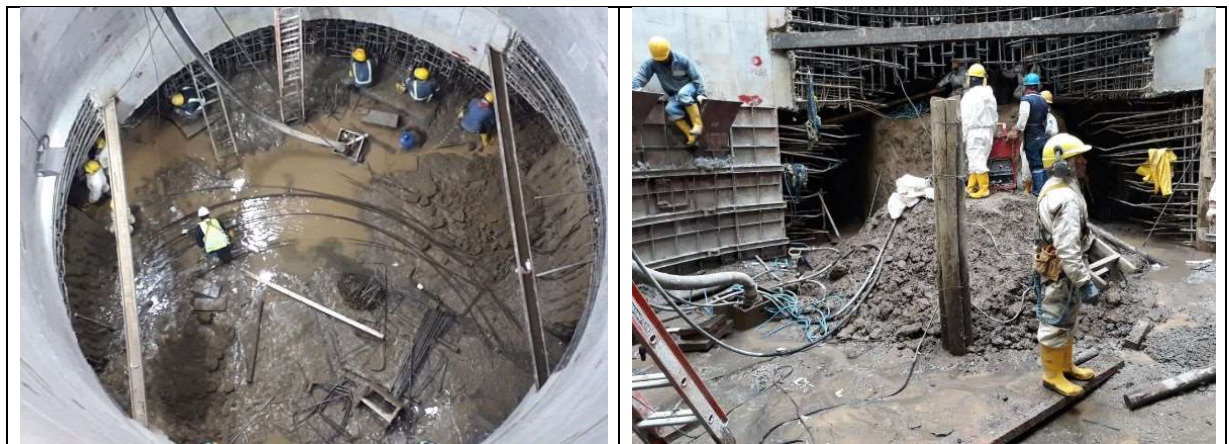
- **Pozo de ventilación 1 (Manzana 12, Conjunto Paraíso del Sur)**

Concluido excavación, colocación de armadura y hormigonado todos los 12 anillos. Se han colocado 3 cerchas en galería norte y sur.

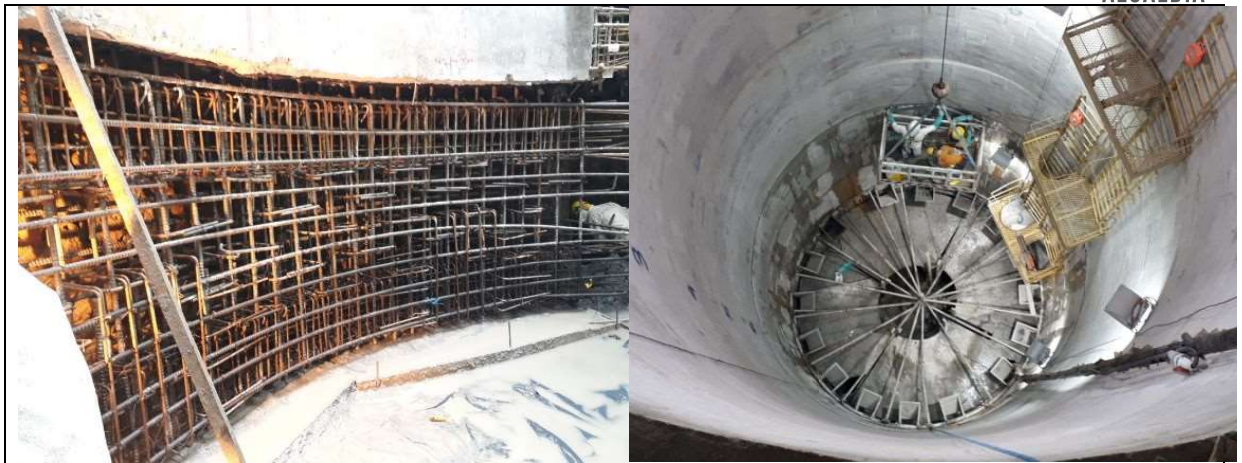
- **Salida de emergencia 2 (Acceso Parque Las Cuadras)**

Concluido excavación, colocación de armadura y hormigonado todos los 12 anillos. Armado de acero de entronque y galería.

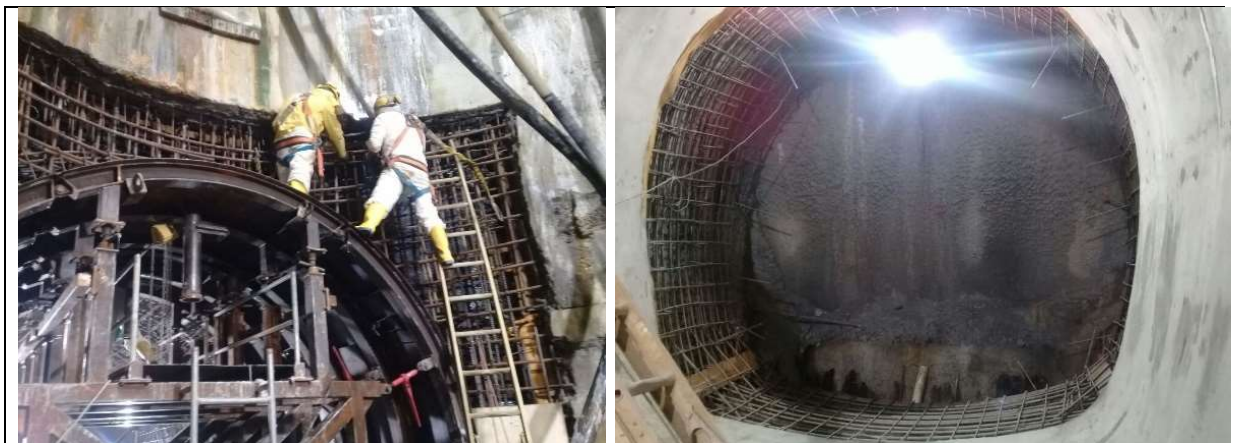
- **Salida de emergencia 3 (Av. Rumichaca y calles las Palmas)**

Concluido excavación, colocación de armadura y hormigonado todos los 12 anillos. Armado de acero de entronque y galería.

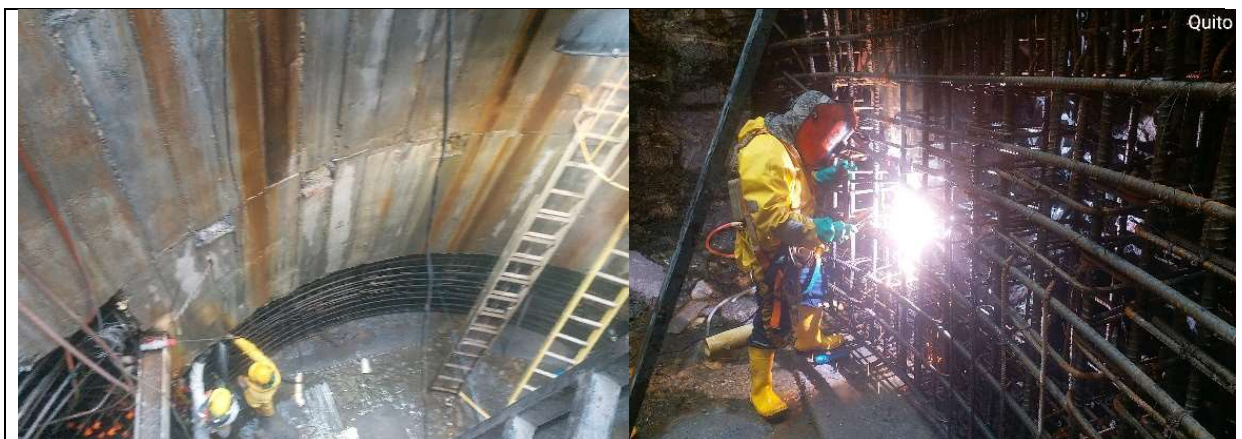
- **Pozo de ventilación 2 (Av. Solanda y Malimpa)**

Concluido excavación, colocación de armadura y hormigonado hasta el anillo 11 de un total de 12 anillos.

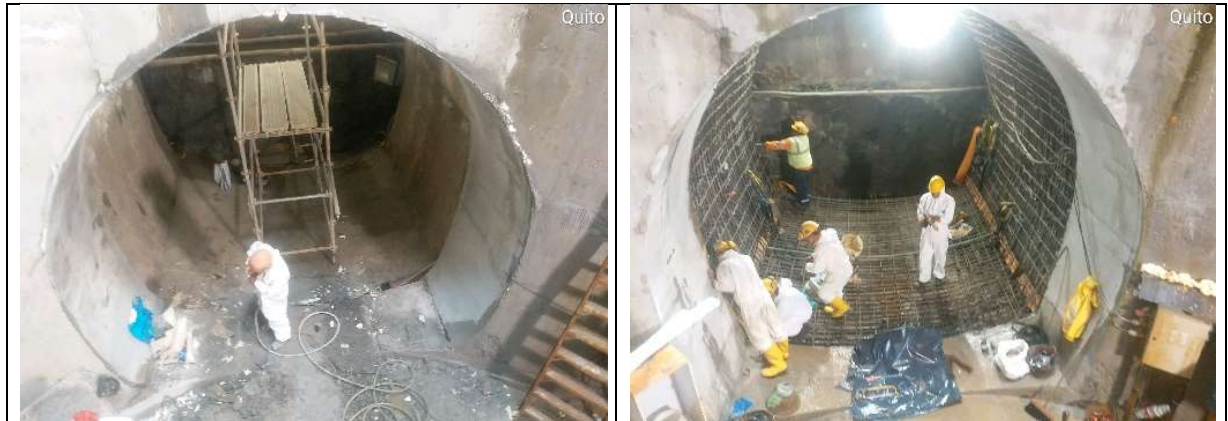
- **Salida de emergencia 4 y Pozo de Bombeo 2 (Juan Barreto y Juan Argudo, parque)**

Se han colocado 16 cerchas en galería norte y 7 cerchas en galería sur y armado de cuna de entronque.

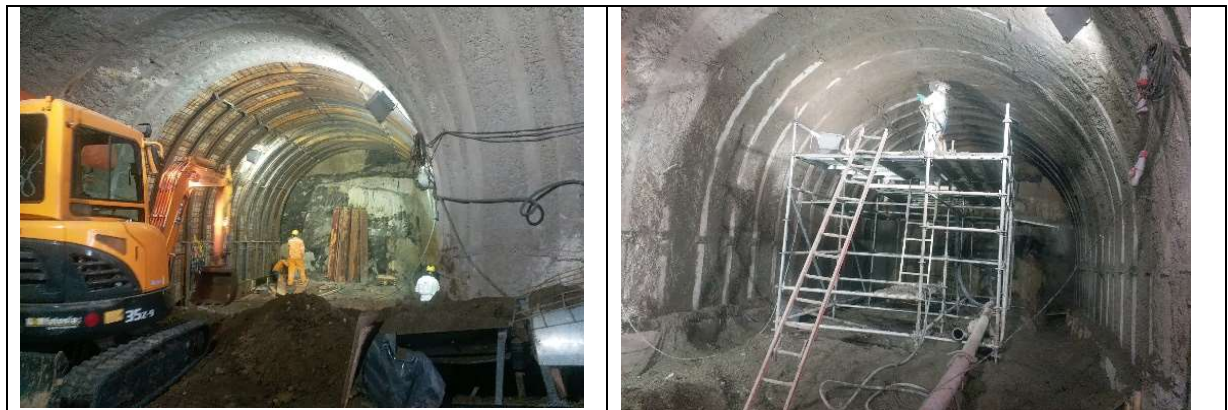
- **Pozo de ventilación 3 (Colegio Consejo Provincial)**

En la galería sur del pozo se colocaron 30 cerchas con su respectivo entibado, al igual que en galería norte 30 cerchas con su entibado y malla.

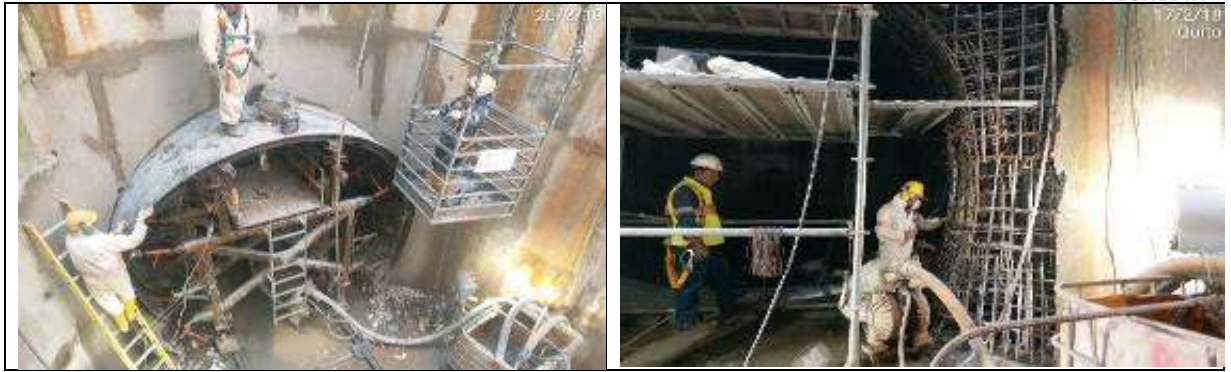
- **Salida de emergencia 5 (Av. Teniente Hugo Ortiz y Cardenal de la Torre)**

Concluido trabajos para el entronque entre pozo y galería. En este periodo no se han efectuado trabajos relevantes.

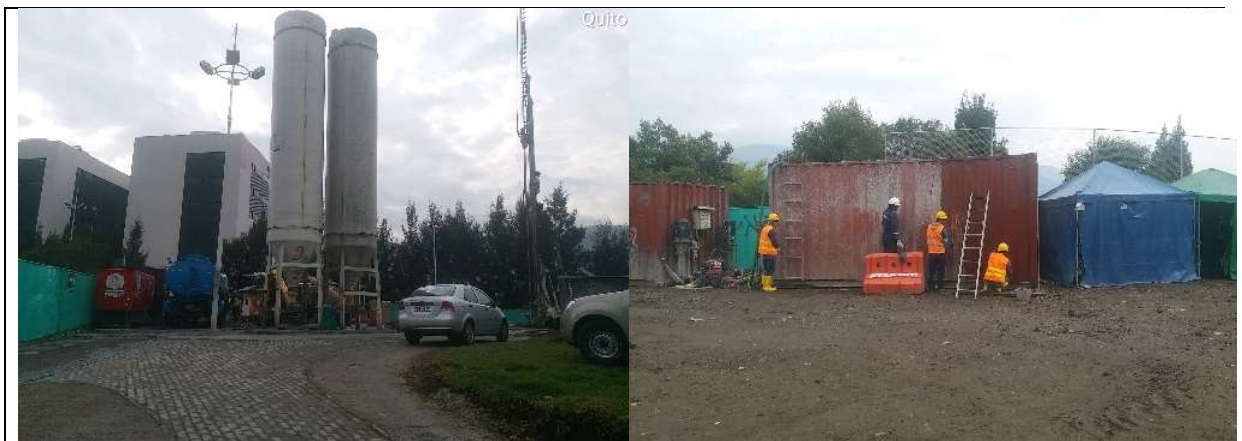
- **Pozo de ventilación 4 (Río Machángara)**

Continúan adecuaciones para servicios y campamentos para la ejecución de jet grouting.

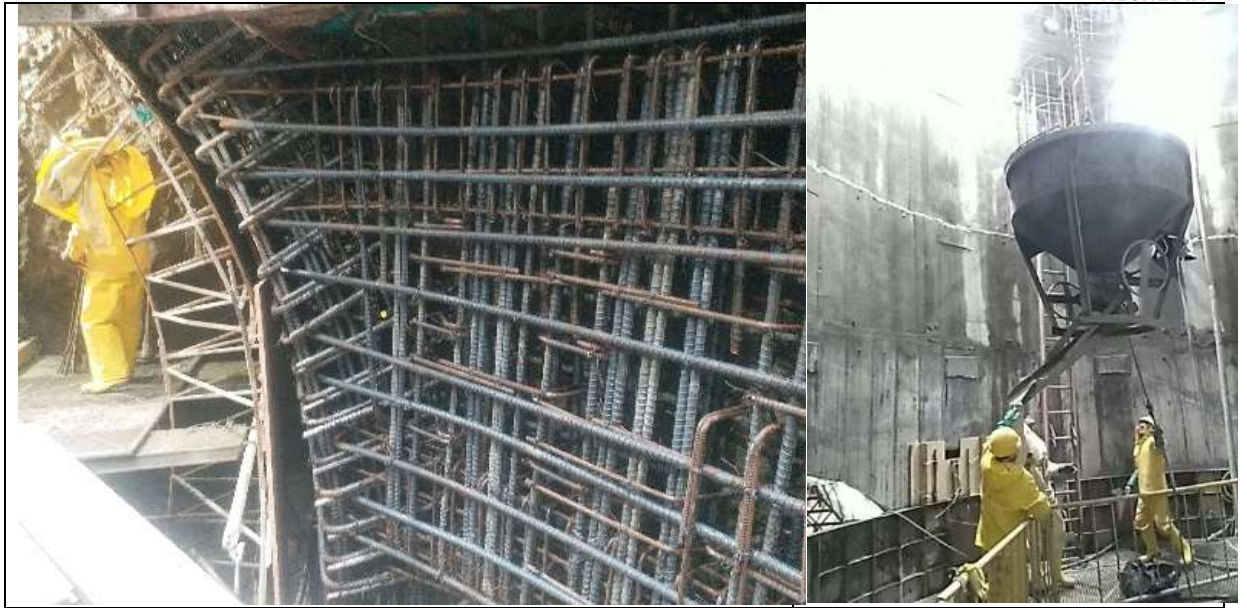
- **Pozo de ventilación 5 (Calles Rafael Arteta y G. Pérez)**

Concluido excavación, colocación de armadura y hormigonado de 13 anillos de un total de 14 anillos. Inyecciones de consolidación entre anillos y suelo. Inician trabajos para construcción de galerías norte y sur.

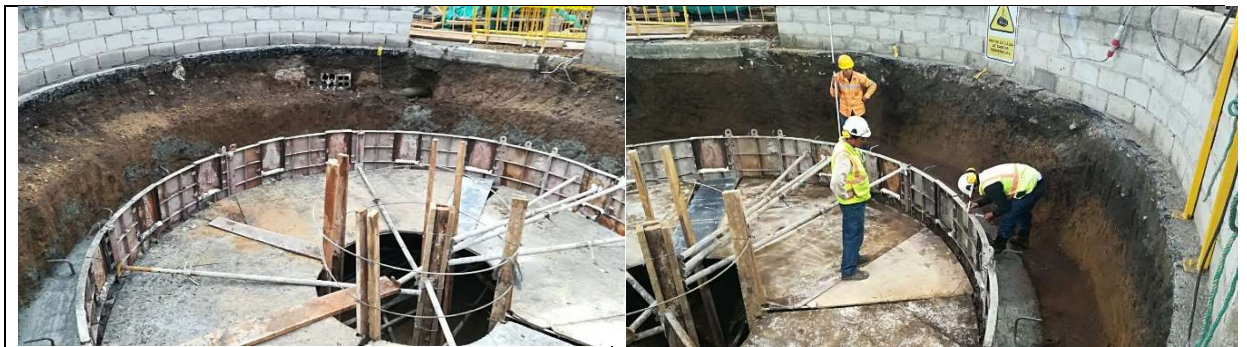
- **Salida de Emergencia 7 (Av. Rodrigo de Chávez y Francisco Gómez)**
Concluido excavación, colocación de armadura y hormigonado de 3 anillos de un total de 10 anillos.

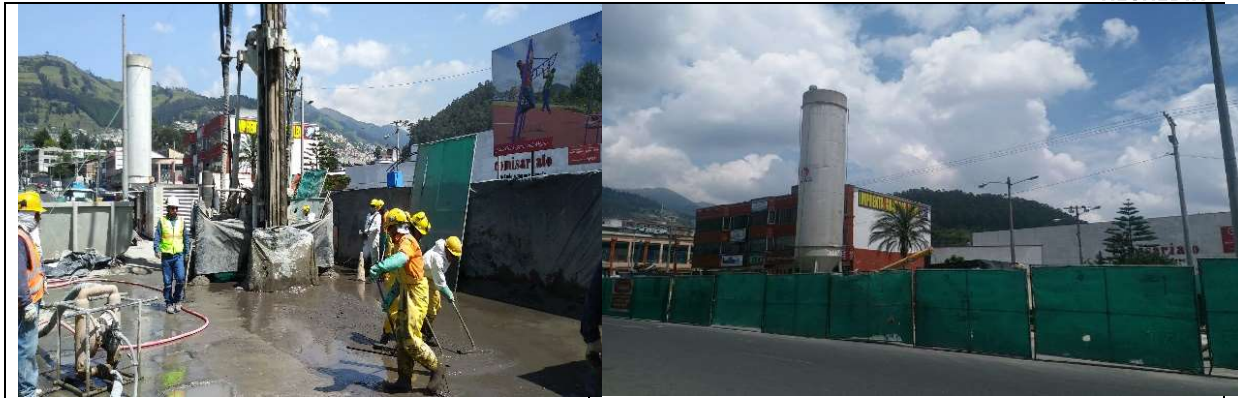
- **Pozo de Bombeo 5 (Av. Rodrigo de Chávez y Pedro Dorado)**
Concluido fase 1 y 2 de tratamientos de jet grouting.

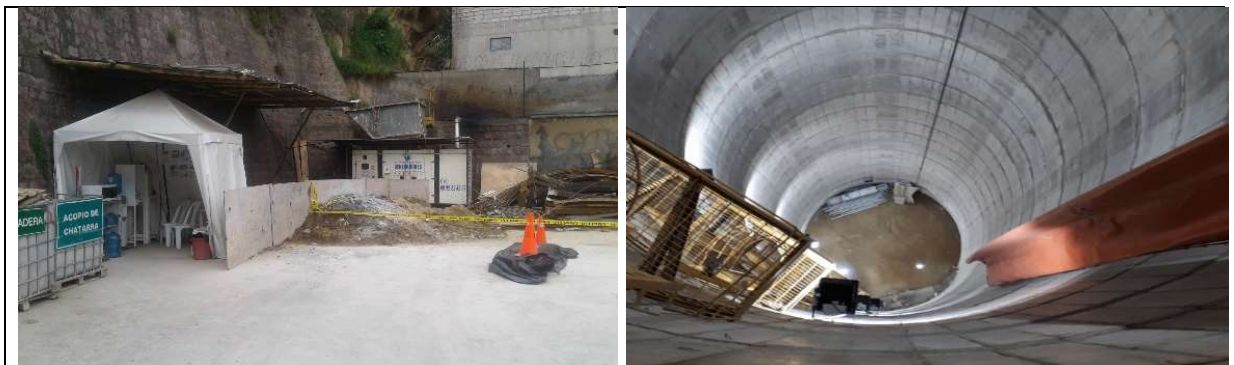
- **Salida de emergencia 9 (Calle Benalcázar y Villavicencio)**

Concluido excavación, colocación de armadura y hormigonado de todos los 22 anillos. Concluida losa de fondo, se inicia entronque.

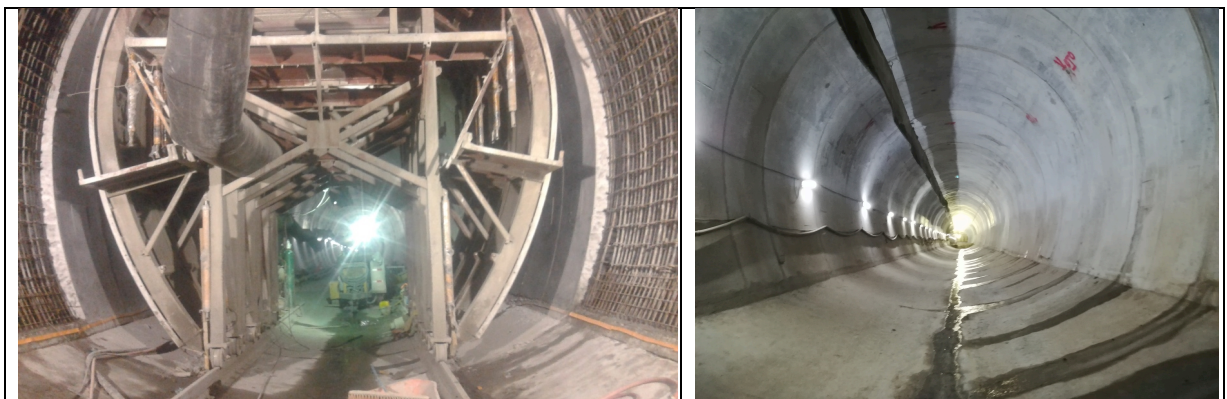
- **Pozo de Santa Clara**

- Concluido la excavación de la Galería Principal 24 de mayo – San Francisco, considerando excavación, sostenimiento y revestimiento.

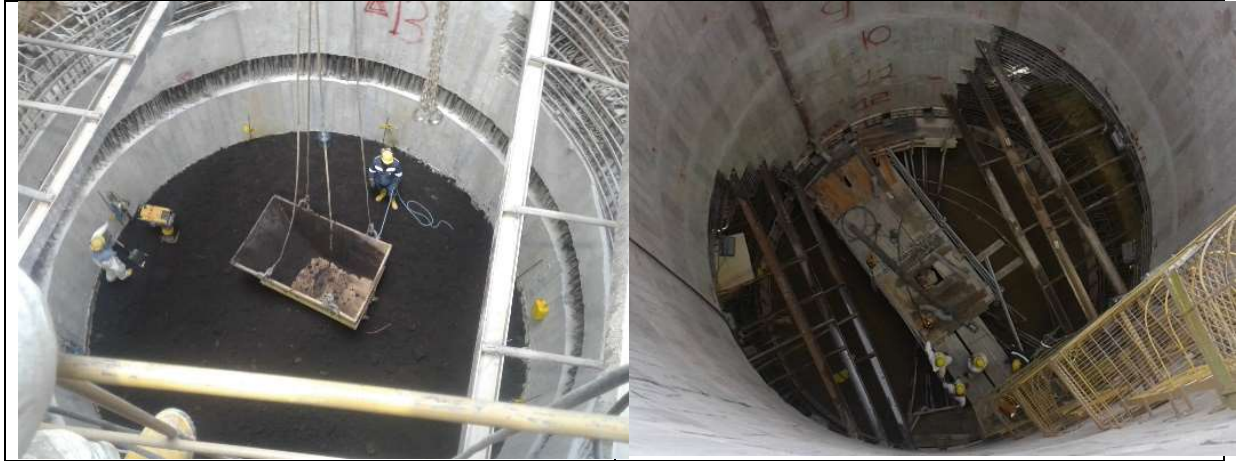
- **Pozo de ventilación 8 (Av. Gran Colombia y Juan Montalvo)**
Concluido excavación, colocación de armadura y hormigonado de los 13 anillos y losa de fondo. Se han colocado 6 cerchas en galería norte y sur.

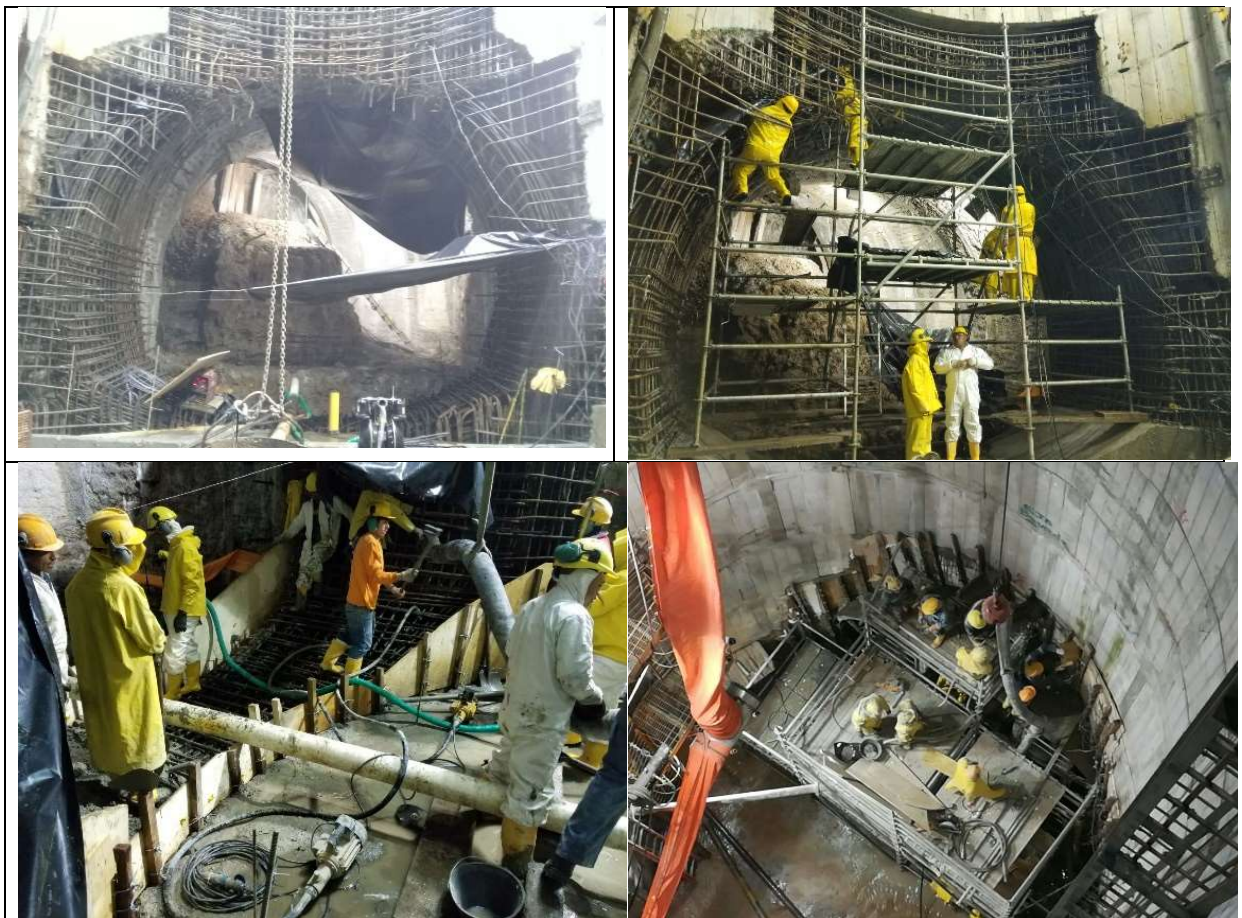
- **Pozo de ventilación 11 y Pozo de bombeo 10 (Av. Eloy Alfaro y Hungría)**
Se han colocado 14 cerchas en galería norte y sur.

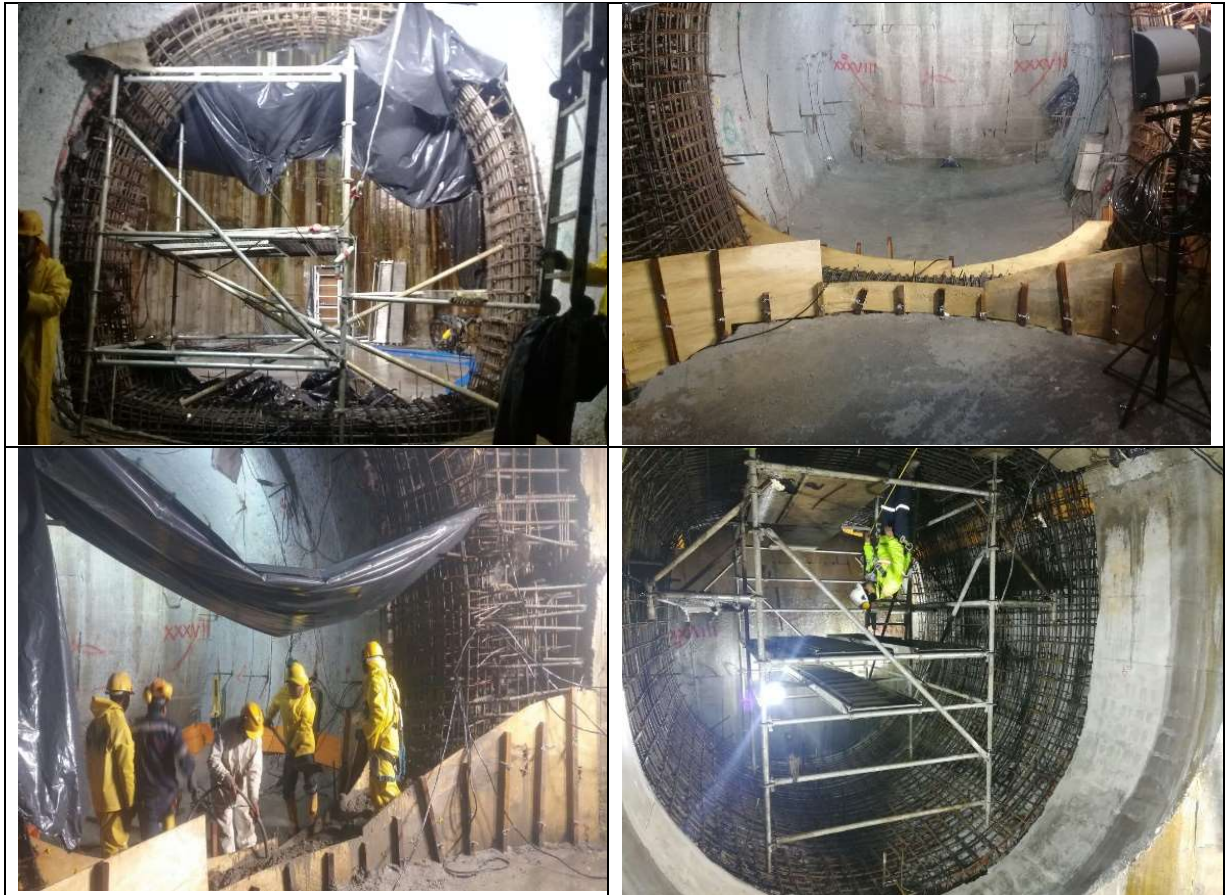
- **Salida de emergencia 12 y Pozo de Bombeo 11 (Parque La Carolina)**
Se concluyó la colocación de 14 cerchas en galería norte y sur. Se concluyó con el armado y hormigonado de la galería.

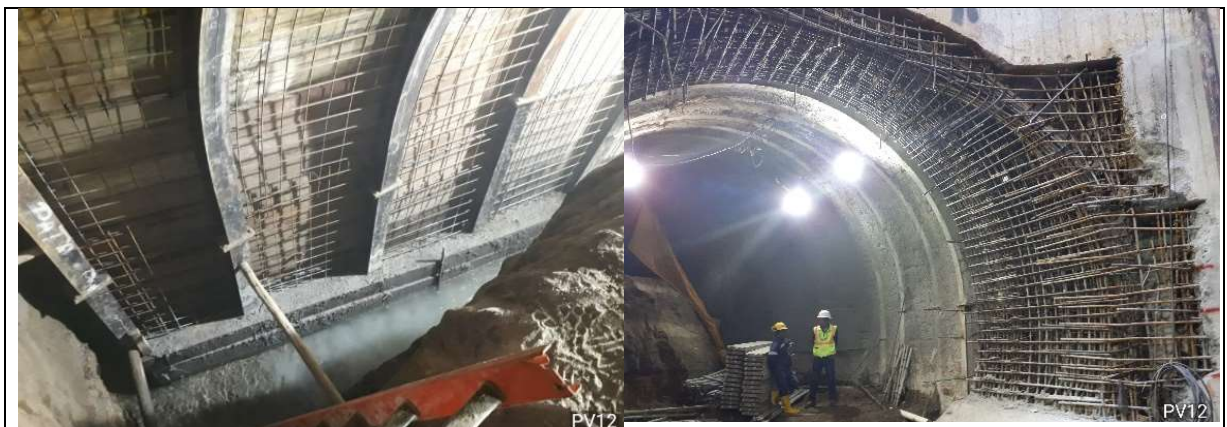
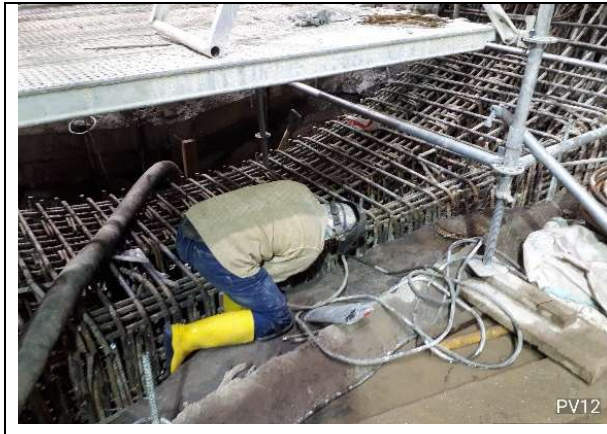
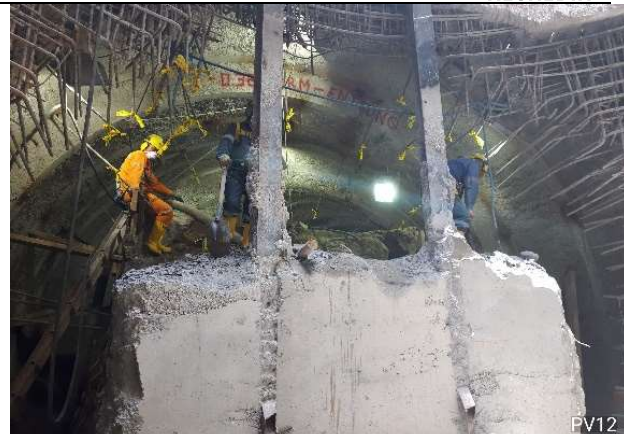
PV12

- **Pozo de ventilación 12 (Parque La Carolina, atrás de la tribuna de los Shyris)**
Se han colocado 16 cerchas en galería norte y 5 cerchas en galería sur y armado de cuna de entronque.

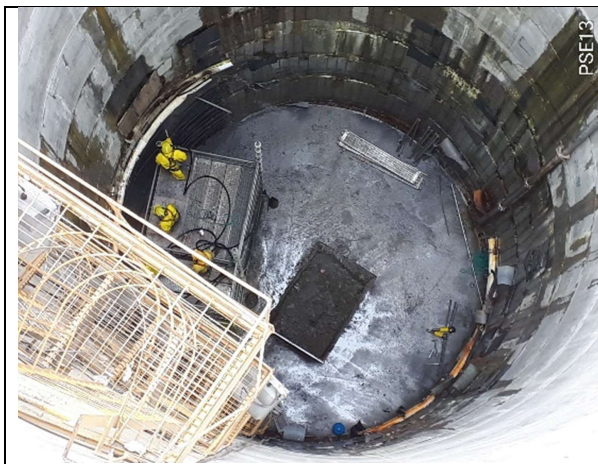
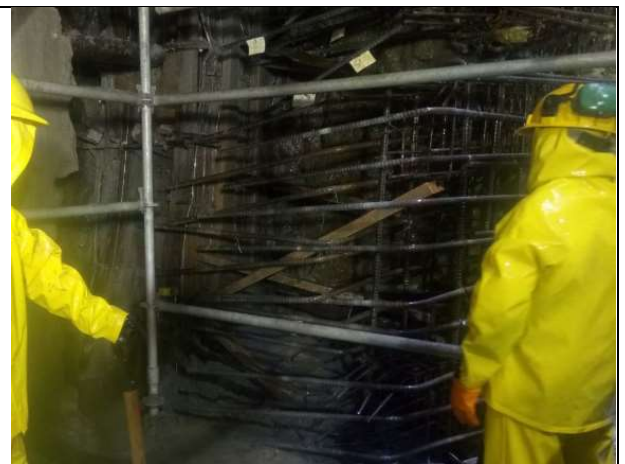
PSE13

Concluido excavación, colocación de armadura y hormigonado de todos los 18 anillos. Se ha colocado la tercer cercha y continúa la excavación para el avance de galería.

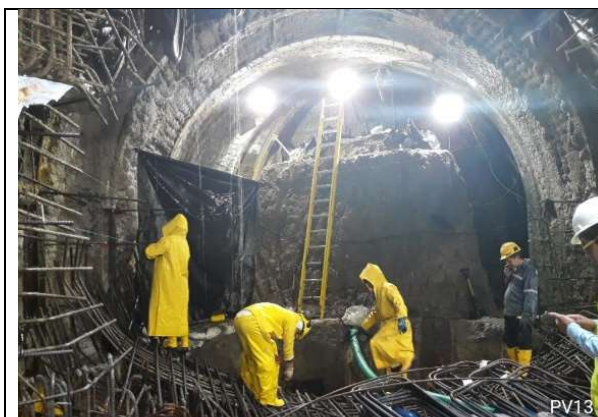
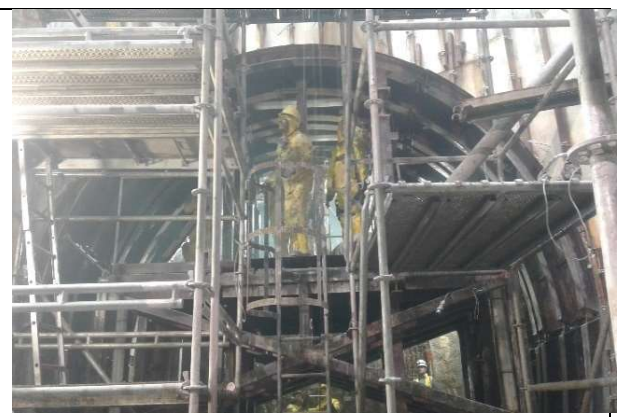
PV13

Se han colocado 15 cerchas en galería norte y 12 cerchas en galería sur.

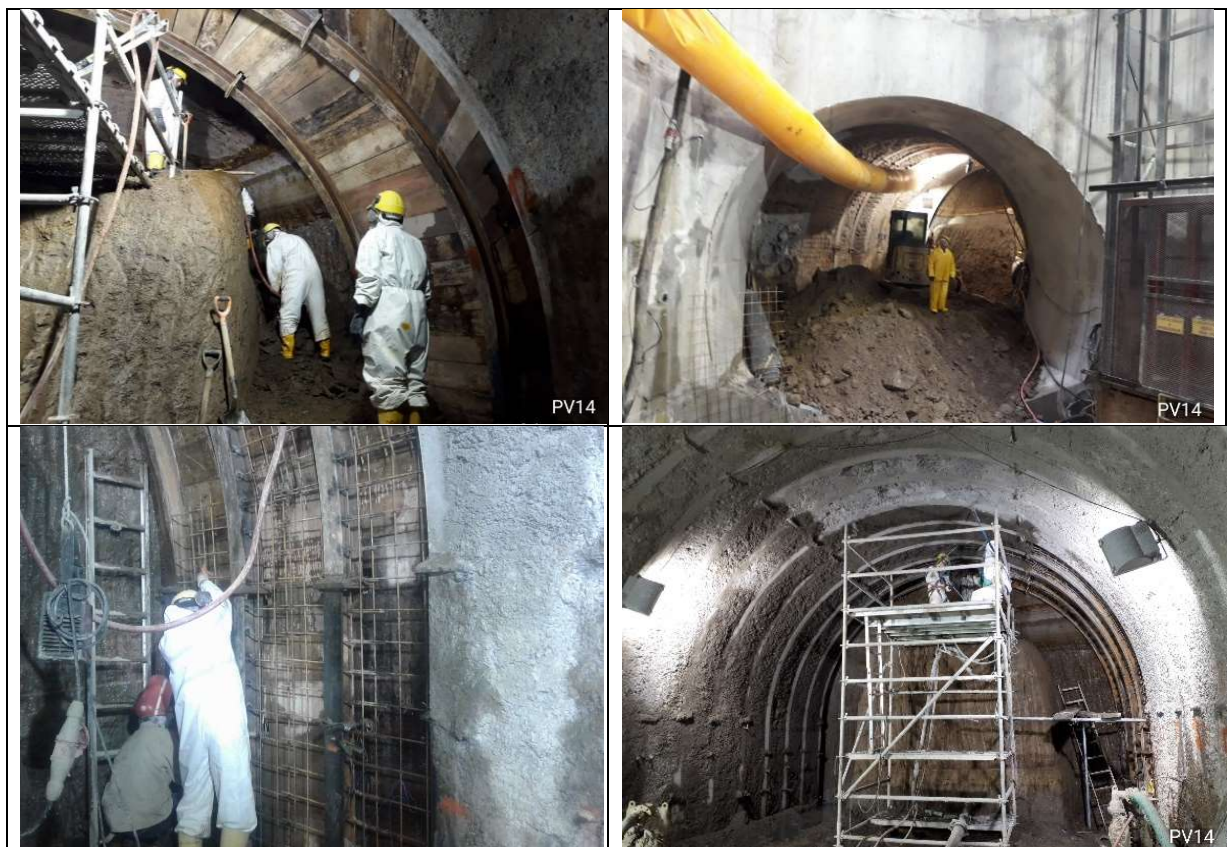
- Pozo de ventilación 14 y pozo de bombeo 13 (Av. Amazonas entre Calles Río Coca y Barberis)
Se han colocado 32 cerchas en galería norte y 32 cerchas en galería sur.

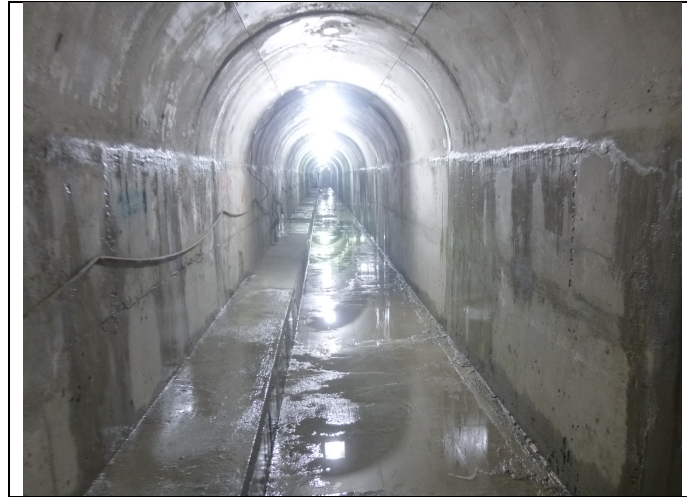
- ✓ *Variante del Colector Galte:* 100% de avance en la construcción de la galería y en la construcción de pozos.
