Descripción sobre el estado de las obras civiles en ejecución de la Primera Línea del Metro de Quito

Abril 2018

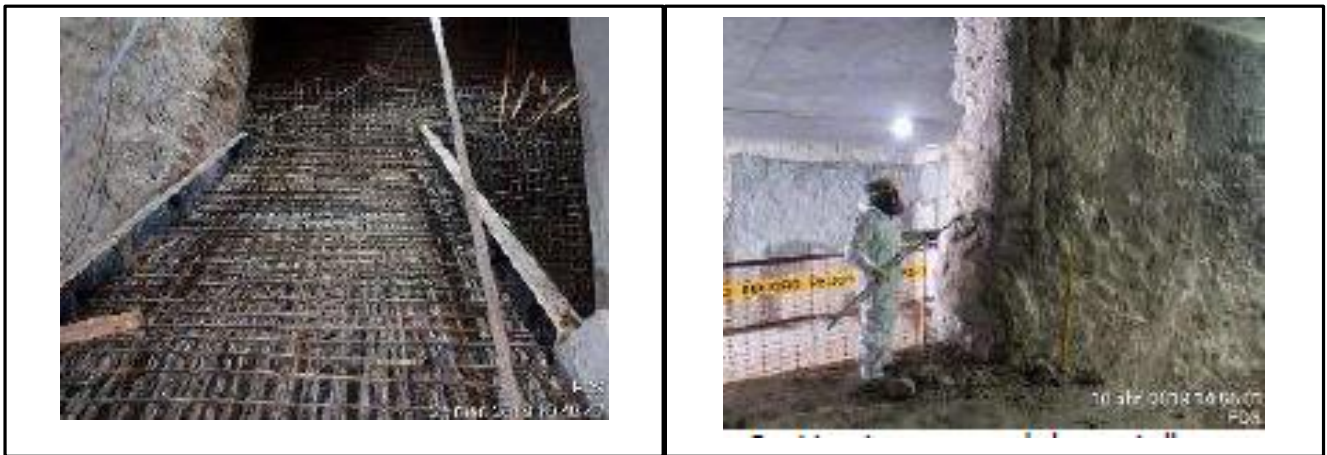
ESTACIONES**1) Fondo de Saco/ salidas de emergencias**

- ✓ Este periodo se ejecutan 2 fases de salida de emergencia, teniéndose 5 fases completadas a la fecha. Se verifica: colocación de anclajes, el repicado de la superficie, disposición, profundidad de empotramiento y colocación de resina, posteriormente se verifica el armado de acero de acuerdo a los últimos planos aprobados. Empleándose 34 m³ de hormigón de 30 Mpa en este periodo.

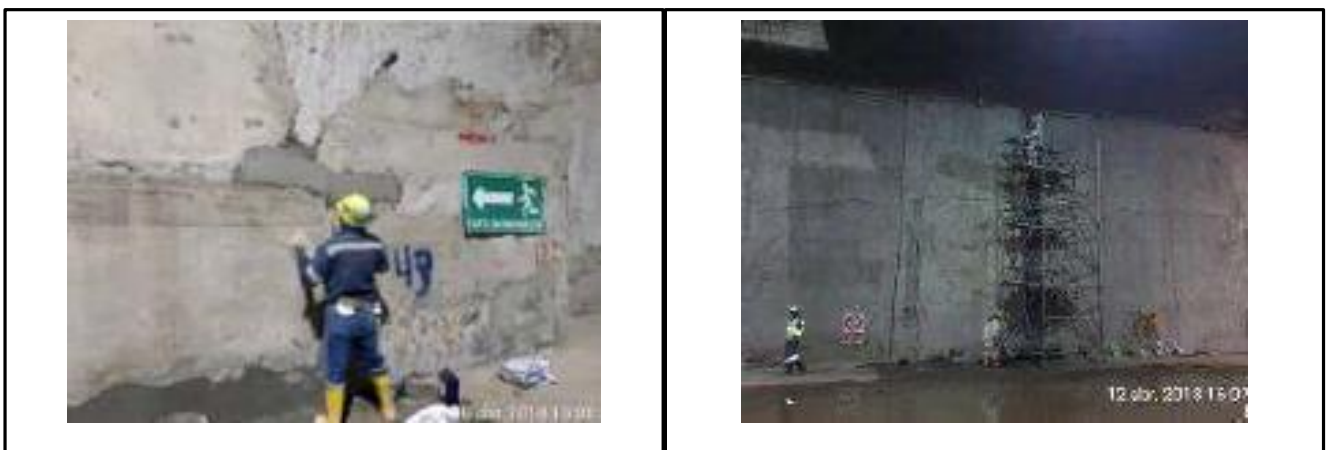
**2) Estación El Labrador**

- ✓ En este periodo inicia la reparación de pantallas en concreto el 02/04/18 en la zona baja de pantallas a nivel de contra-bóveda.
- ✓ Se han realizado reparaciones superficiales en nivel de vestíbulo, dejando pendiente reparaciones profundas y otras que requieren ser ejecutadas con hormigón proyectado.
- ✓ Se verifica la limpieza del área a ser reparada, el uso de productos aprobados y el terminado de la reparación.

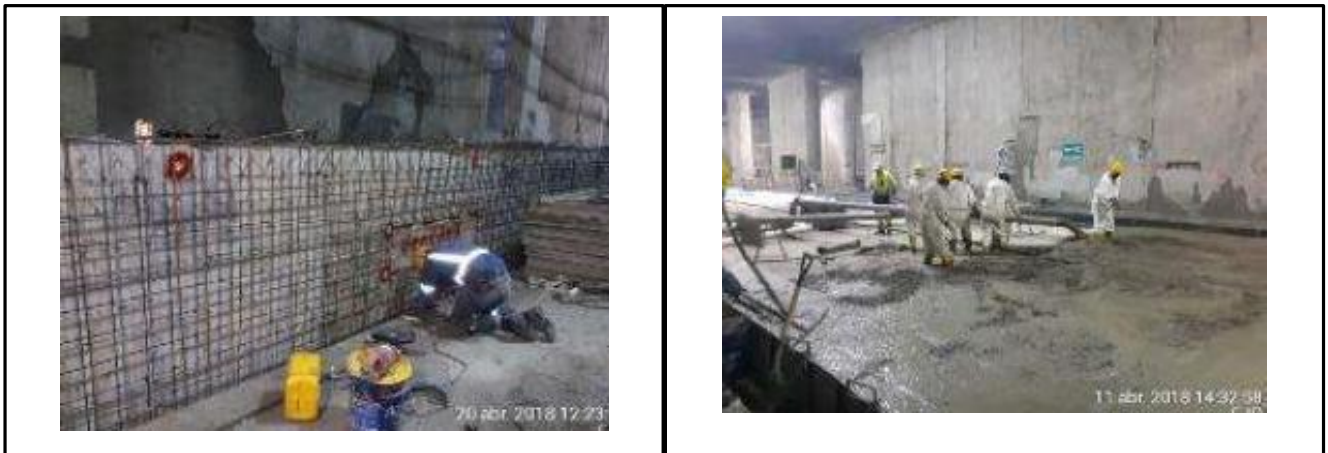
3) Estación Jipijapa

- ✓ Resane de pantallas
- ✓ Construcción de muros de apoyo para anden
- ✓ Atejadillo de losa bajo anden
- ✓ Lavado de losa de cubierta

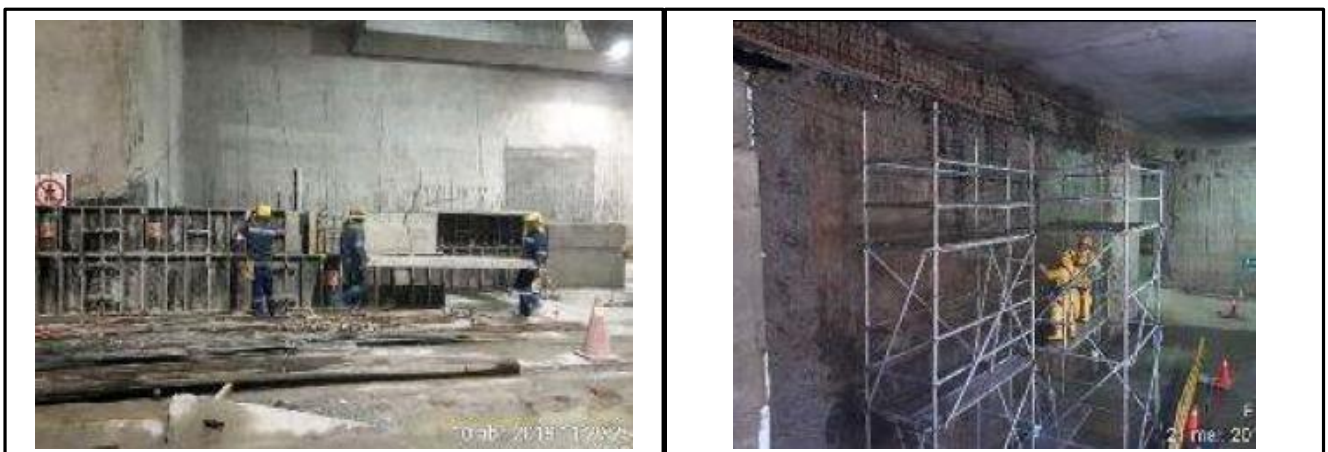
4) Estación Ñaquito

- ✓ Construcción de muros de apoyo para anden
- ✓ Resane de pantallas
- ✓ Lavado de losa de cubierta
- ✓ Atejadillo de losa bajo anden

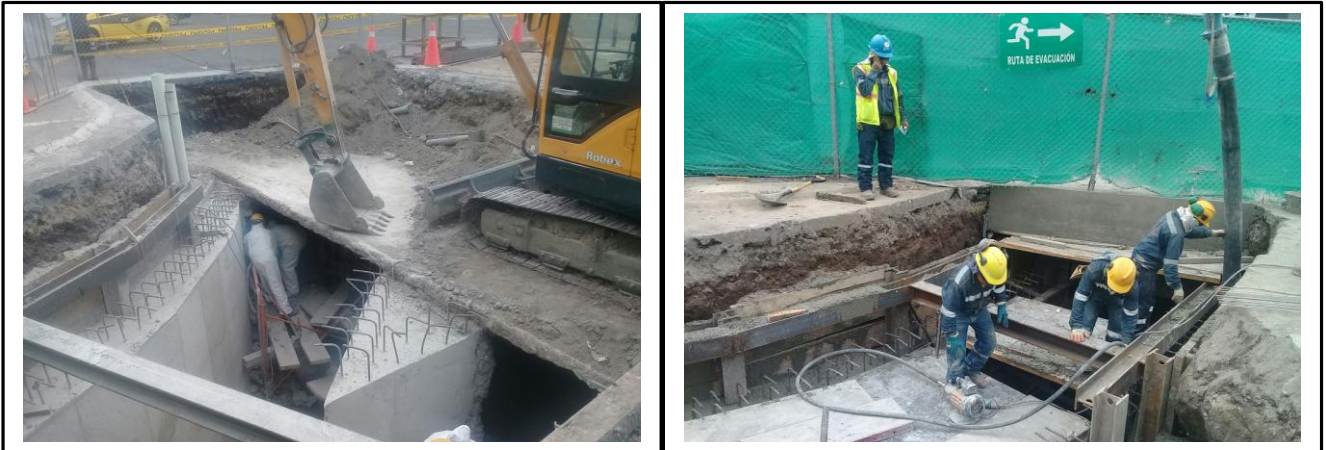
5) Estación La Carolina

- ✓ Desvió colector avenida Eloy Alfaro 90%
- ✓ Finalización de losa cubierta acceso 1, 2, 3
- ✓ Complemento de losa de estación 100%
- ✓ Escalera acceso 4, 100%

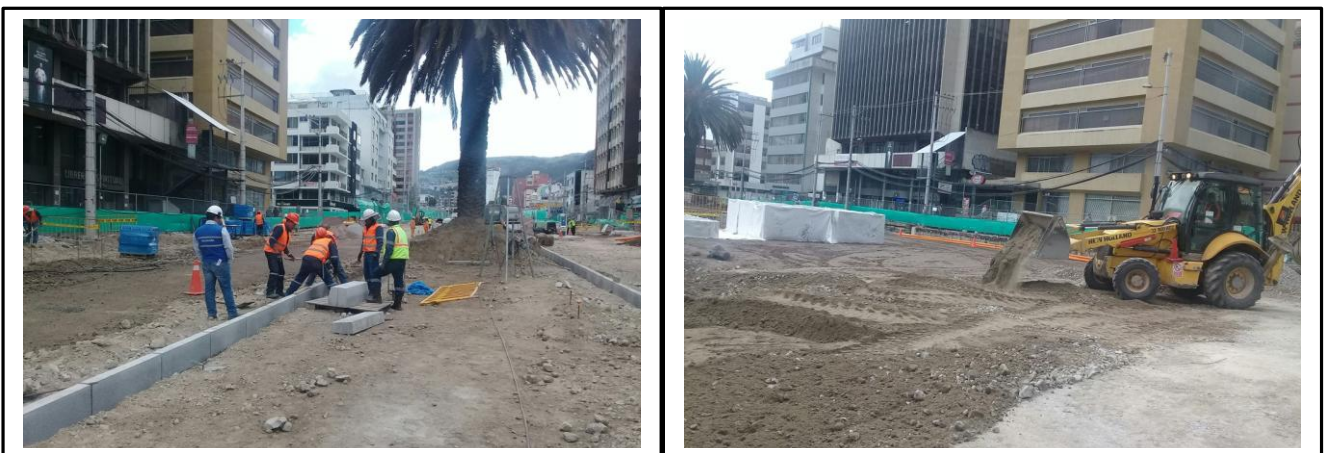
6) Estación La Pradera

- ✓ Desvió de colector Eloy Alfaro
- ✓ Urbanismo, colocación de bordillo subbase y soterramiento (20% aprox)
- ✓ Continúa remediación, monitoreo y extracción de hidrocarburos y control de gases.

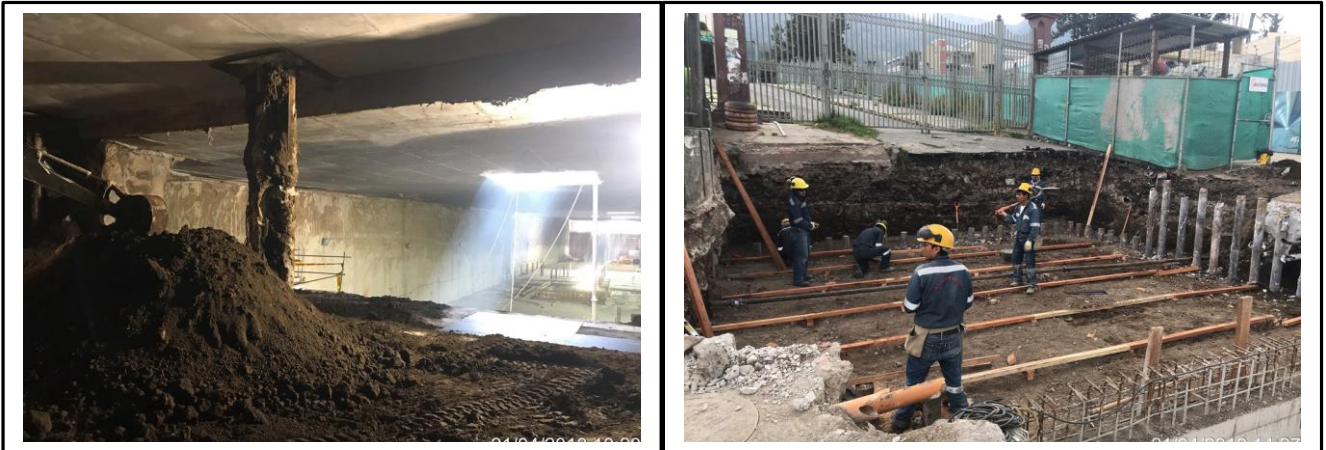
7) Estación Universidad Central

- ✓ Losa de vestíbulo finalizado
- ✓ Losa de cubierta de acceso finalizando

- ✓ Losa de cubierta de acceso norte fase 1, 2 y 3 inicio 10 de abril de 2018 y finalizo el 20 de abril de 2018.
- ✓ Excavación losa de contrabóveda finalizada.
- ✓ Armadura estructural losa de contrabóveda fase 1 inicia el 16 de abril de 2018.
- ✓ Resane de pozos de revisión de redes de conectividad y electricidad, se continua con el paso de guías en tubería redes de conectividad y electricidad

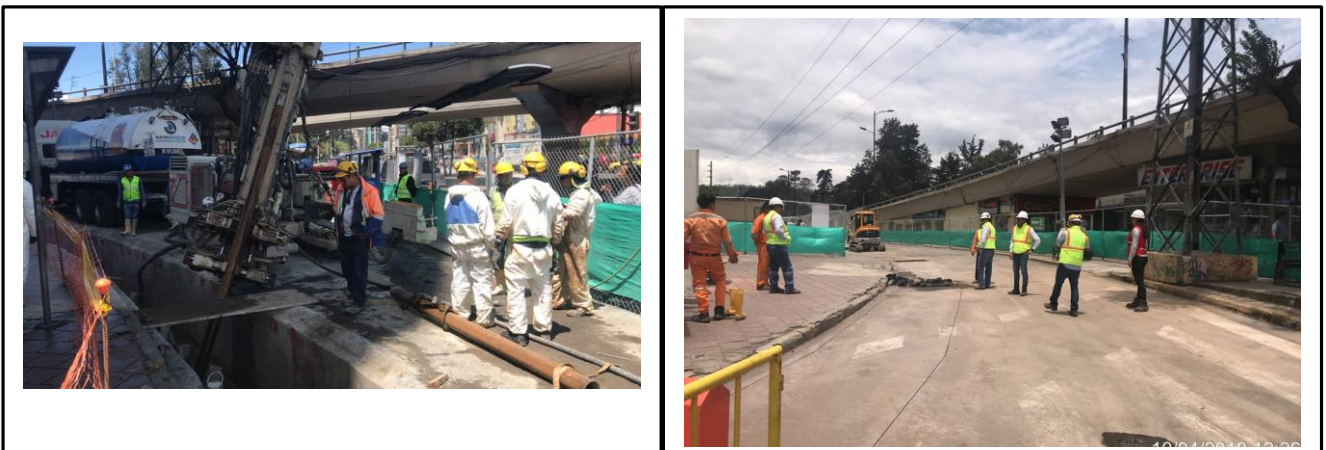
Tratamiento AV PATRIA Y 10 DE AGOSTO

Concluido tratamiento:

- ✓ Ejecución de muro de soporte perimetral en pantalla
- ✓ Perforación de micro pilotes.

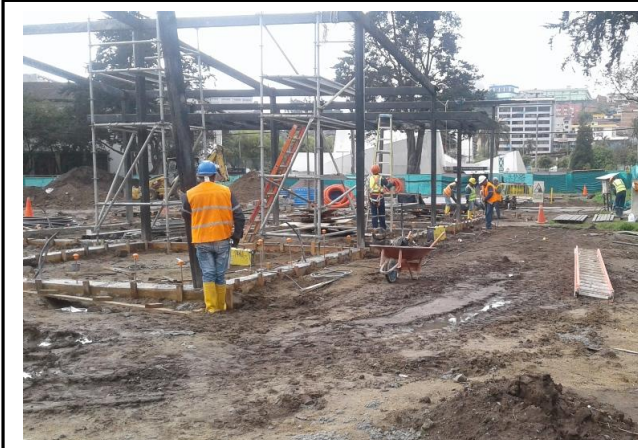
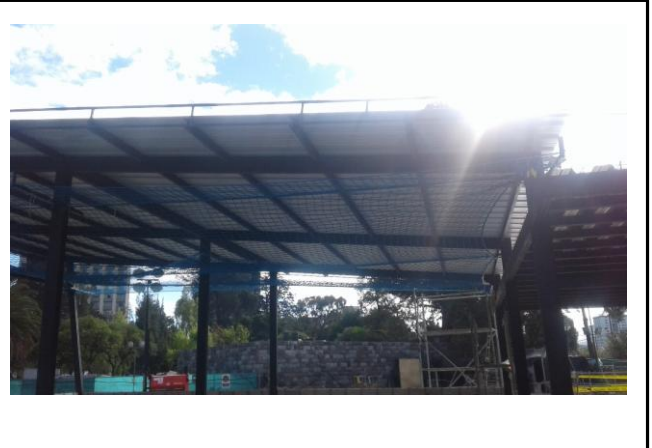
8) Estación El Ejido

- ✓ Muro forro hormigonado de la fase 1
- ✓ Trabajos estructural en Biblioteca y cubierta metálica

- ✓ Mampostería Biblioteca
- ✓ Reposición de cominerías y césped
- ✓ Resane de losa de entre planta
- ✓ Resane de pantallas de la contrabóveda con Aditop 122.

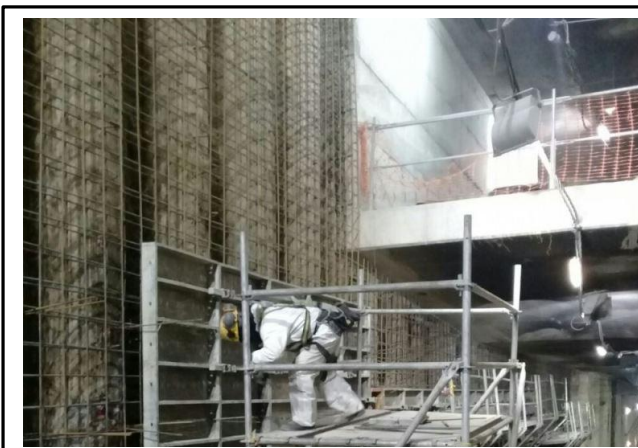
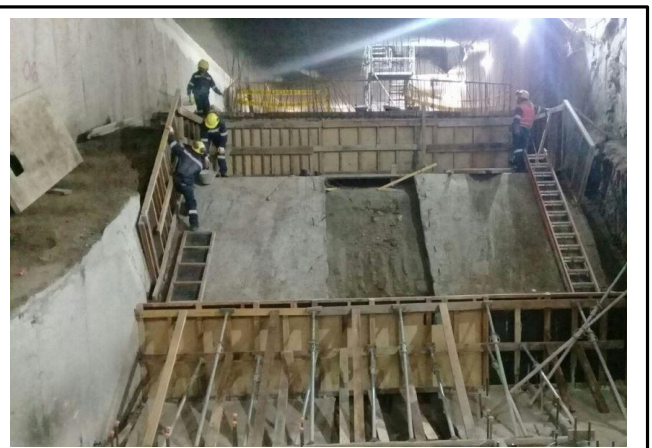
9) Estación La Alameda

- ✓ Muro forro en contra-bóveda y rampa de vaciado
- ✓ Ejecución de cámaras bufas de vestíbulo y entreplanta
- ✓ Limpieza y reparación de pantallas de contra-bóveda
- ✓ Fundición de la rampa de vaciado contra-bóveda
- ✓ Fundición de la losa 2813,70

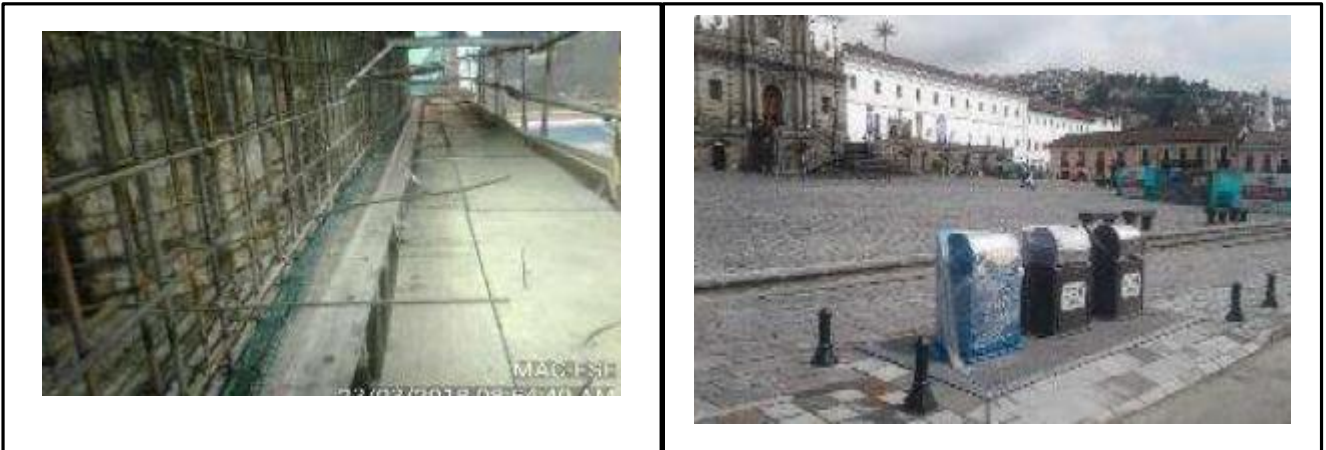
10) Estación San Francisco

- ✓ Contraboveda al 100%
- ✓ Muros forros al nivel de losa vestíbulo 100%
- ✓ Muros forros al nivel de sub estación 100%
- ✓ Muros forros al nivel de sub estación 20 %

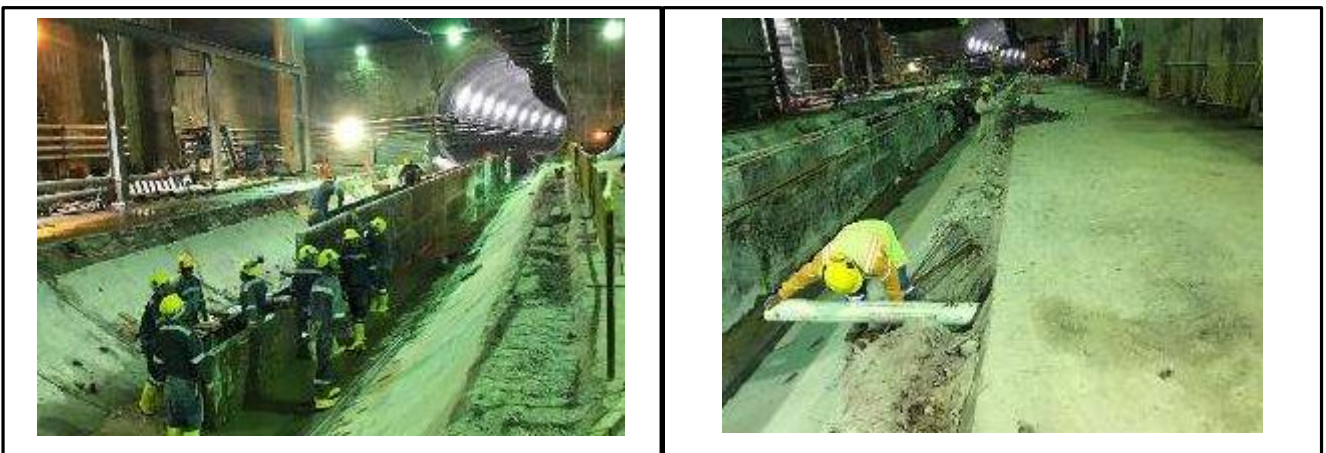
11) Estación la Magdalena

- ✓ Se realizan trabajos de implementación y adecuaciones de TBM en contrabóveda y en campamento para personal
Para información comentar que en este periodo se ha vaciado el hormigón en cuna de Contrabóveda, dejando canaletas en el centro para drenaje de agua

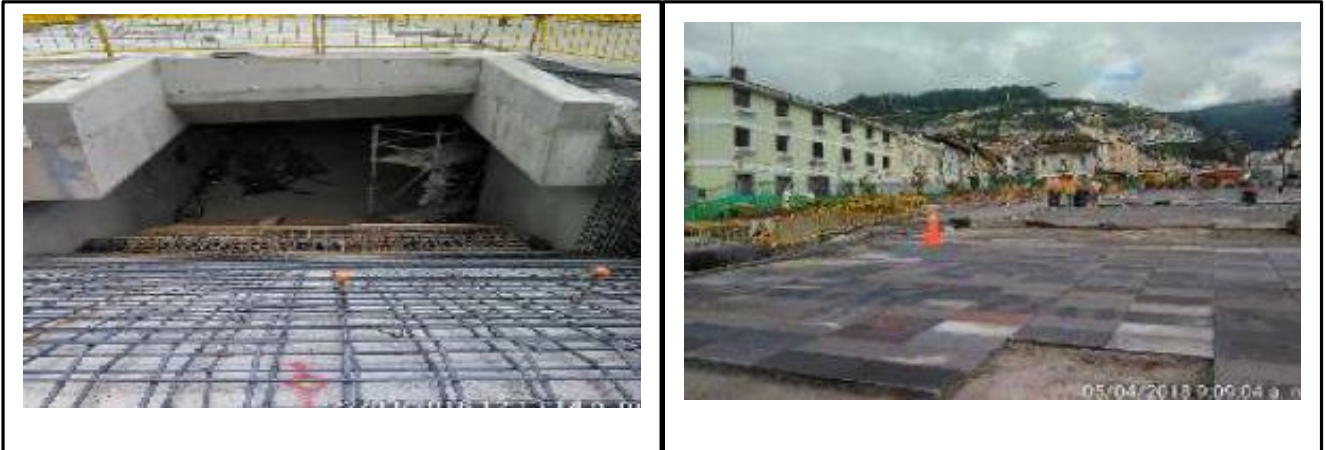
12) Intercambiador 24 de mayo

- ✓ Reposición urbanística al 70%.
- ✓ Ejecución pozo de bombeo. Pendiente entronque y galería del pozo de bombeo dentro de intercambiadores 24 de mayo

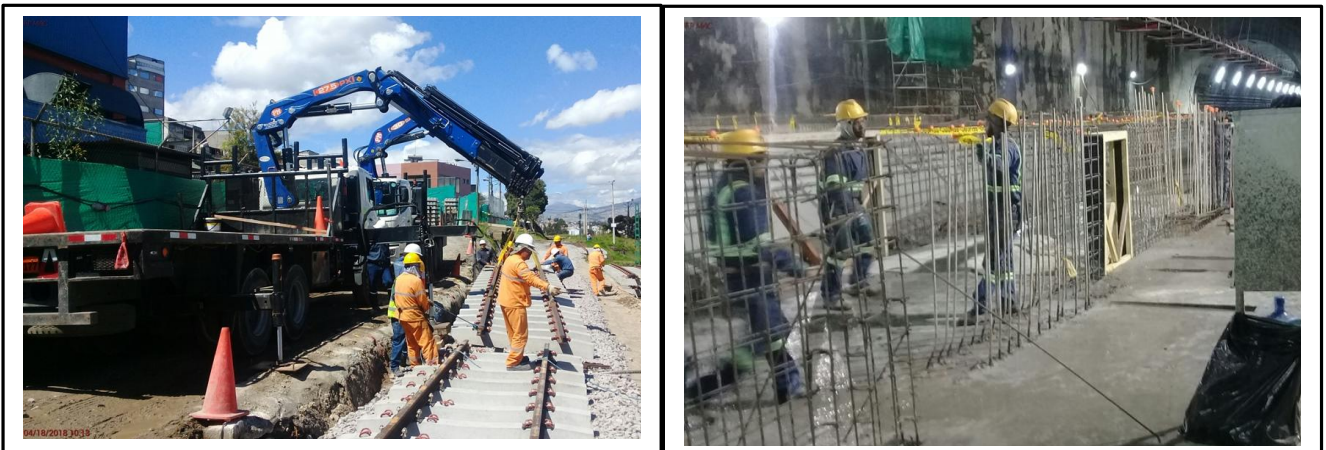
13) Estación El Recreo

- ✓ Ejecución de cámara bufa
- ✓ Armado de escaleras sobre las traviesas prefabricadas de hormigón para la vía férrea entre las ABS 0+255 a la 0+354.
- ✓ Colocación, nivelación y suelda de placas de apoyo para los rieles en la vía férrea
- ✓ Concluida la reposición superficial, impermeabilización losa de cubierta, tendido y compactación de material zahorra.
- ✓ Continúa limpieza de pantallas de la estación.

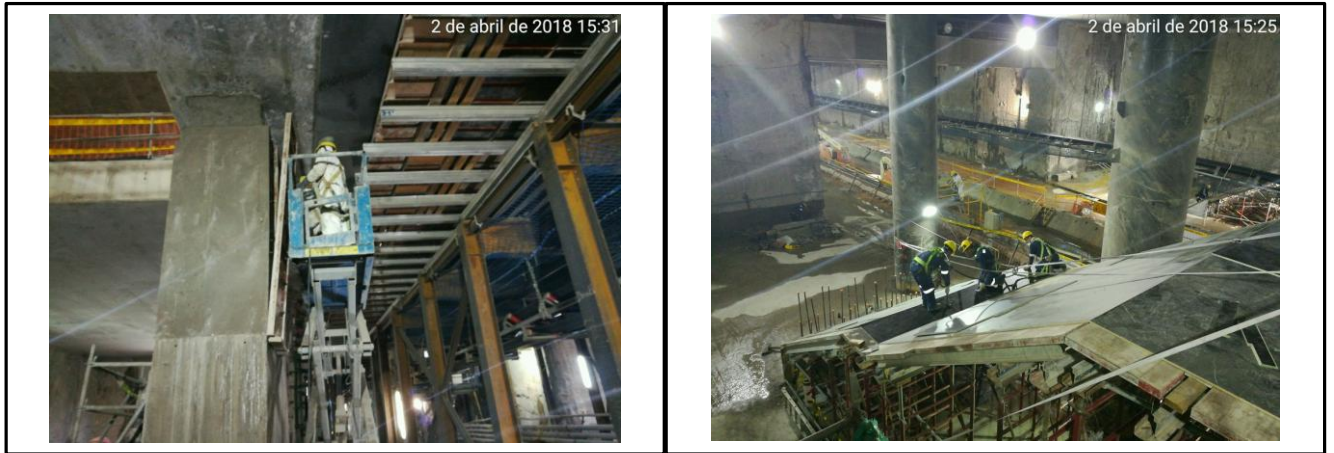
14) Estación Cardenal de la Torre

- ✓ Continúan con ejecución de trabajos para la ejecución de la cámara de transformación de la estación.
- ✓ Continúa trabajos para reposición de superficie de la estación.
- ✓ Continúa limpieza de pantallas de la estación.
- ✓ Inyecciones de resina en filtraciones de agua.

- ✓ Empieza la limpieza manual de las pantallas de la losa de subestación.
- ✓ Reconstrucción de arquetas donde pasa cables del trolebús, motivo cambio de tapas de hormigón a hierro fundido.

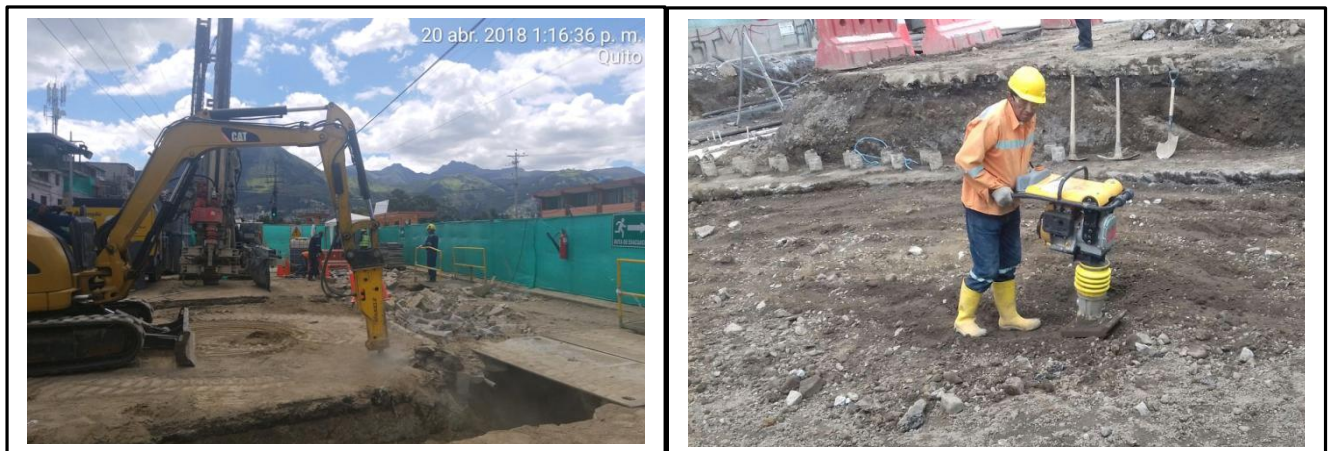
15) Estación Solanda

- ✓ Trabajos en accesos N 1 y 2.

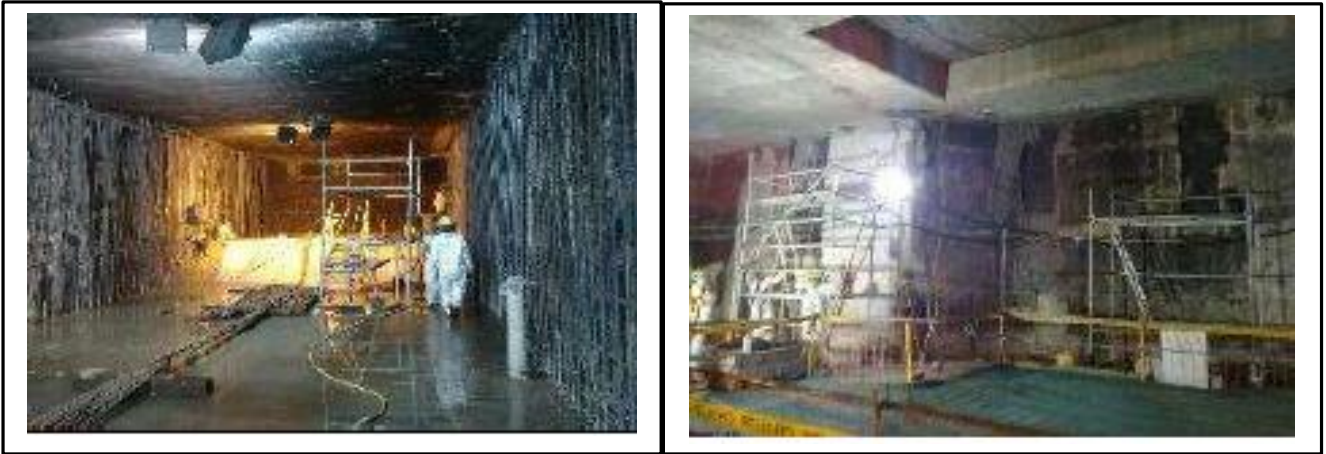
16) Estación Morán Valverde

Durante este periodo se ha realizado el armado de acero de refuerzo para las secciones faltantes, referentes en las losas de accesos sur, teniendo al momento un avance del 80%. También se realiza la impermeabilización de la sección de losa de cubierta de acceso #1. Se continúa con las excavaciones para realizar los entronques de los accesos peatonales hacia la estación.

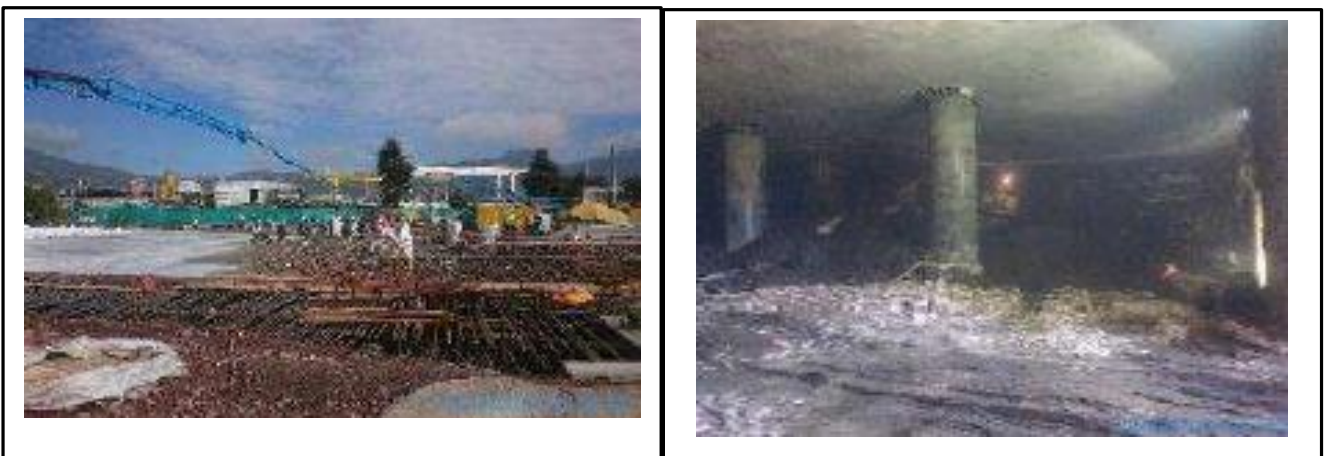
17) Estación Quitumbe

- ✓ Se ha ejecutado el 100% de pantalla
- ✓ Se han ejecutado todos pilotes pilotes.
- ✓ Se ejecutó la fase 1 de la losa de cubierta de la estación.
- ✓ Excavando zona de vestíbulo para hacer los muros perimetrales

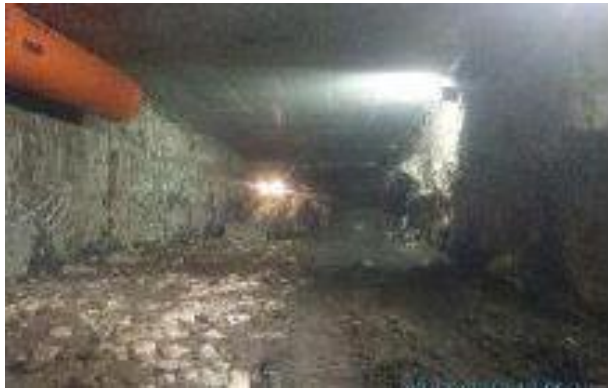
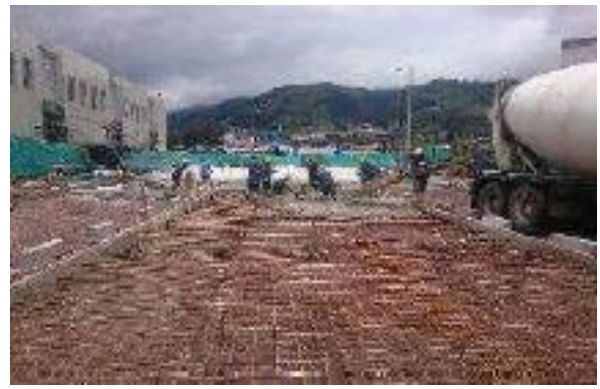
18) Túnel de Acceso a Cocheras

- ✓ Fase 2: 100% ejecutado pantallas.
- ✓ Ejecutado 100% de losa de entreplanta entre Talleres y Cocheras y Quitumbe.
- ✓ Fase 3: Pantallas tipo E concluidas, losa entreplanta concluida y contraboveda concluida. Pantallas tipo A concluida. Avance del 30% de losa de cubierta.
Pozo de extracción 1 concluido, en espera de llegada tuneladora

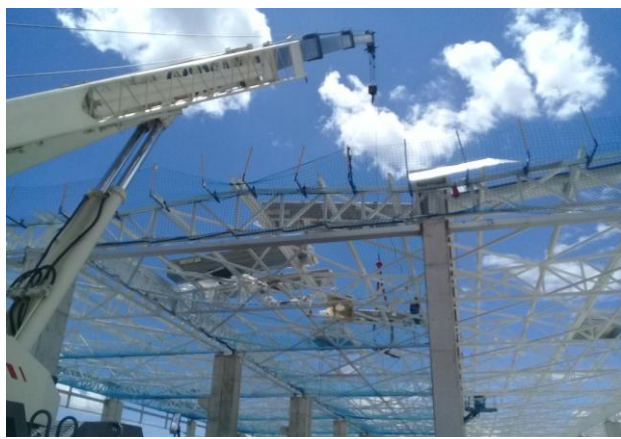
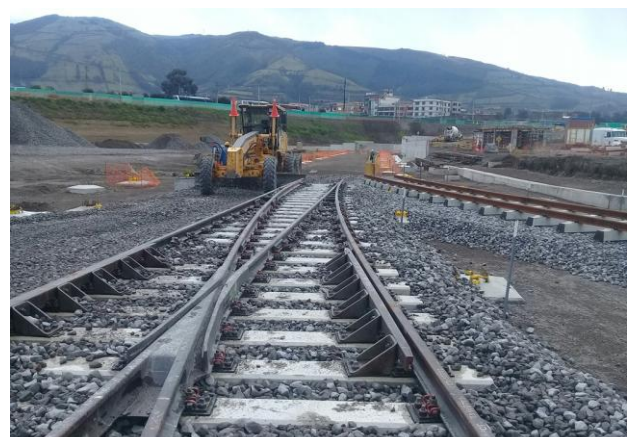
19) Talleres y Cocheras

- ✓ Colocación de paneles de cubierta
- ✓ Colocación de rieles en playa de vías
- ✓ Ejecución de toperas en naves.
Bordillo perimetral

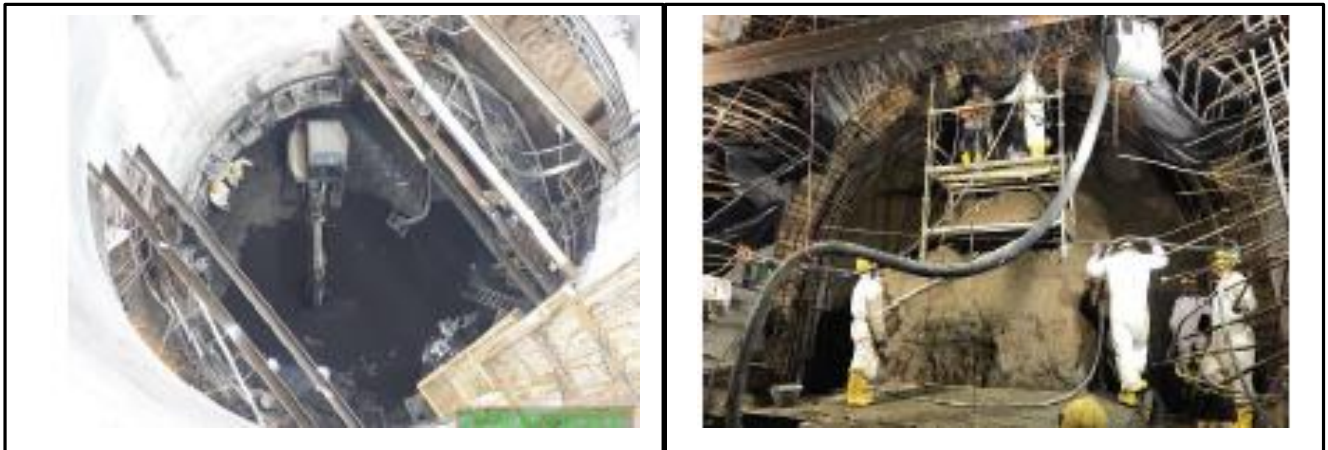
- Pozo de ventilación 1 (Manzana 12, Conjunto Paraíso del Sur)

Respecto a la excavación y sostenimiento de galerías en hastiales y bóveda, este trabajo alcanza 22,6%, en lo que respecta a instalación de las cerchas y hormigón lanzado ejecutado.

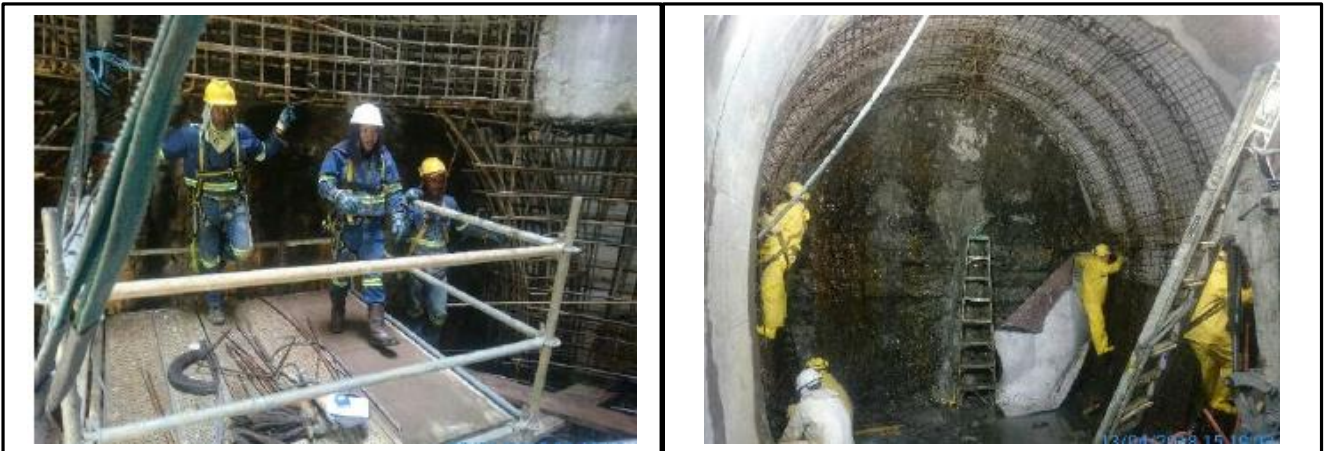
- Salida de emergencia 2 (Acceso Parque Las Cuadras)

En el pozo se ha alcanzado una ejecución del 100%, utilizándose un volumen total en obra de 409 m³ de hormigón de 30 Mpa y un volumen de excavación teórico de 1.076,48 m³.

Para la excavación y sostenimiento provisional de la galería en bóveda y hastiales se reporta un avance del 70%, ejecutado íntegramente durante el presente mes

de abril de 2018, al igual que el 100,0% del entronque pozo - galería

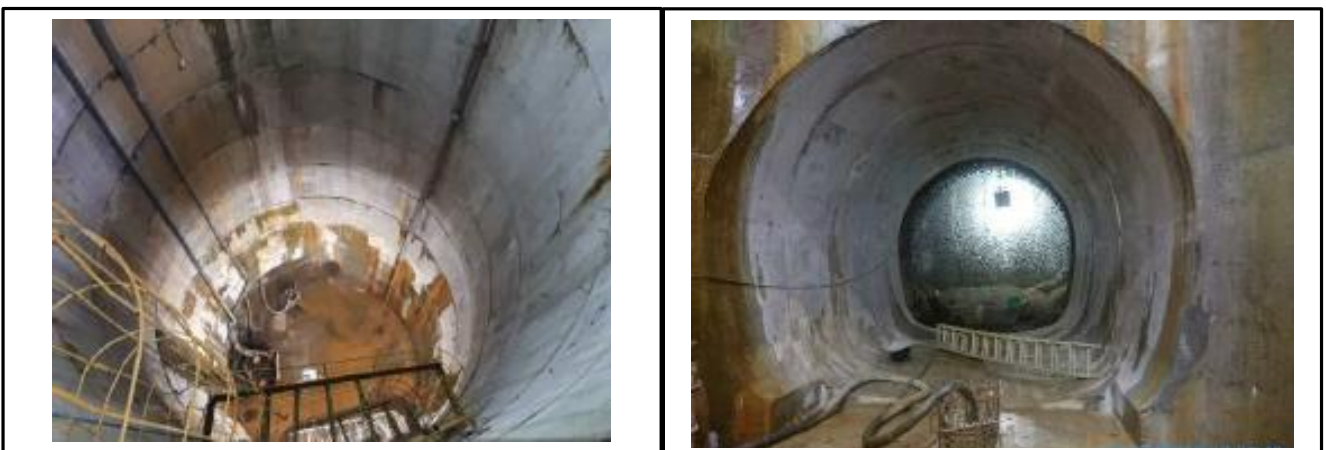
- Salida de emergencia 3 (Av. Rumichaca y calles las Palmas)

Sin actividad desde el 7 de marzo, los trabajos se reinician el 4 de abril para la ejecución del armado y hormigonado del tramo faltante en la galería, previo al entronque con el túnel de línea. Con ello los trabajos de revestimiento en la galería han finalizado, encontrándose este frente en espera de realizar el entronque galería - túnel.

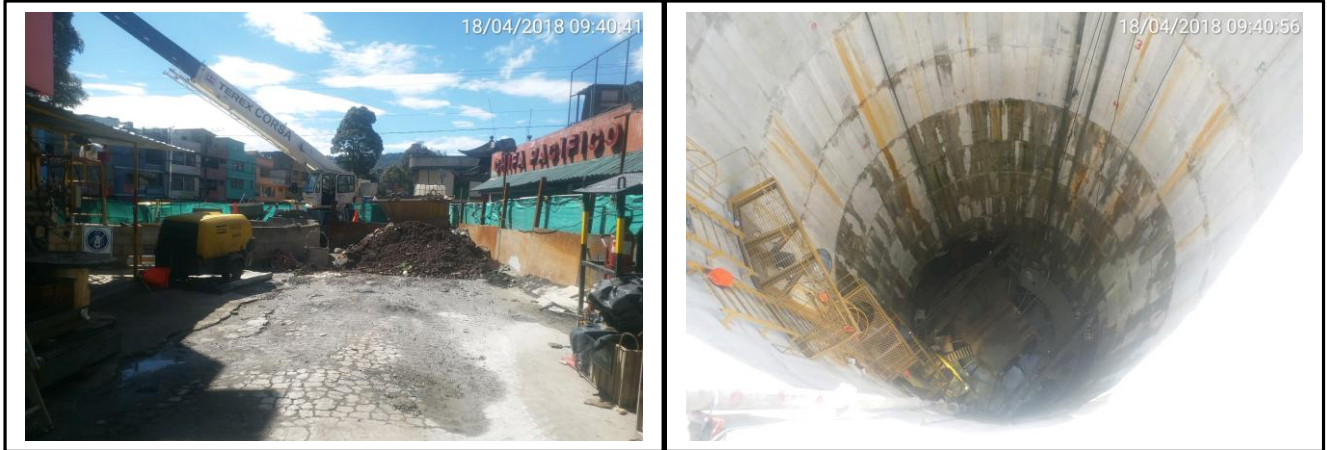
- Pozo de ventilación 2 (Av. Solanda y Malimpa)

Durante este mes se continúan con los trabajos de excavación, armado de acero, encofrado y hormigonado de los anillos del pozo.

Durante el presente mes de abril se ha finalizado la obra civil del pozo

hormigonándose losa de fondo y anillo 12. También se ha ejecutado el relleno sobre losa de fondo para plataforma de trabajo provisional de servicio a la ejecución de las galerías

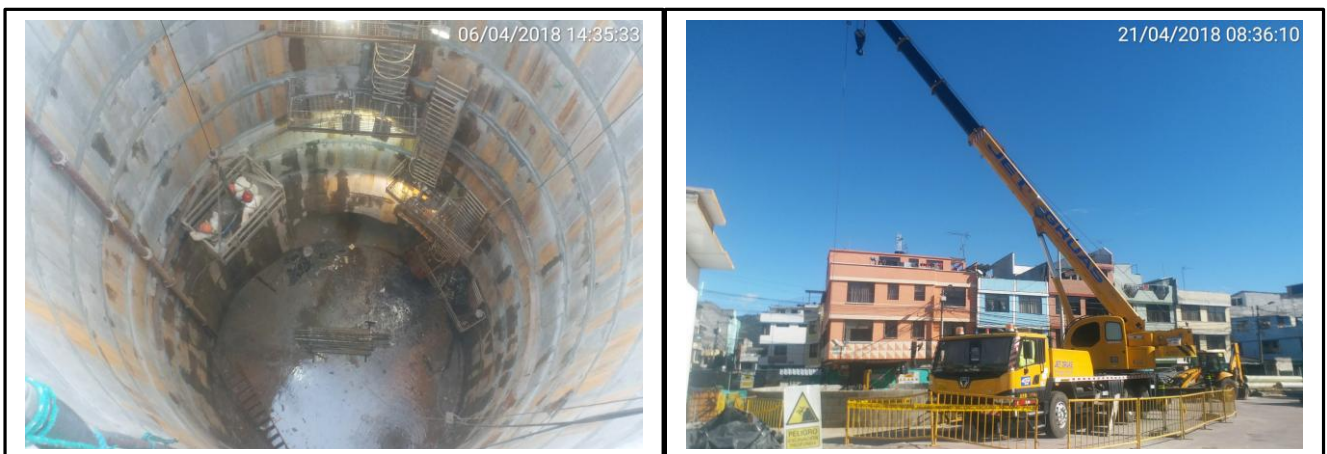
- Salida de emergencia 4 (Juan Barreto y Juan Argudo, parque)

Durante el presente mes se ha ejecutado el 100% del revestimiento definitivo de la galería, que queda pendiente del entronque con el túnel principal. El proceso de revestimiento de la galería se ha efectuado en dos fases: solera como fase inicial y hastiales y bóveda como fase final

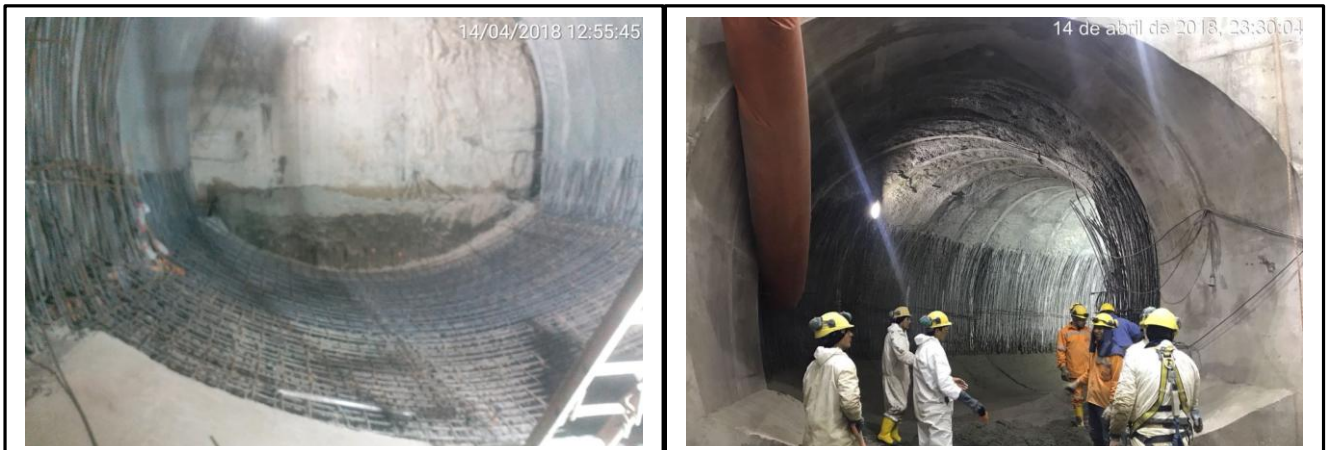
- Pozo de ventilación 3 (Colegio Consejo Provincial)

Durante el periodo es finalizada la excavación y sostenimiento provisional de las galerías norte y sur; esta actividad queda registrada con fecha 5 de abril de 2018 tanto para la galería norte como sur, al ser ejecutado el hormigón lanzado. A partir de esta fecha se procede con actividades armadura de cuna y su hormigonado, impermeabilización de las galerías, armadura de hastiales y bóveda y su hormigonado

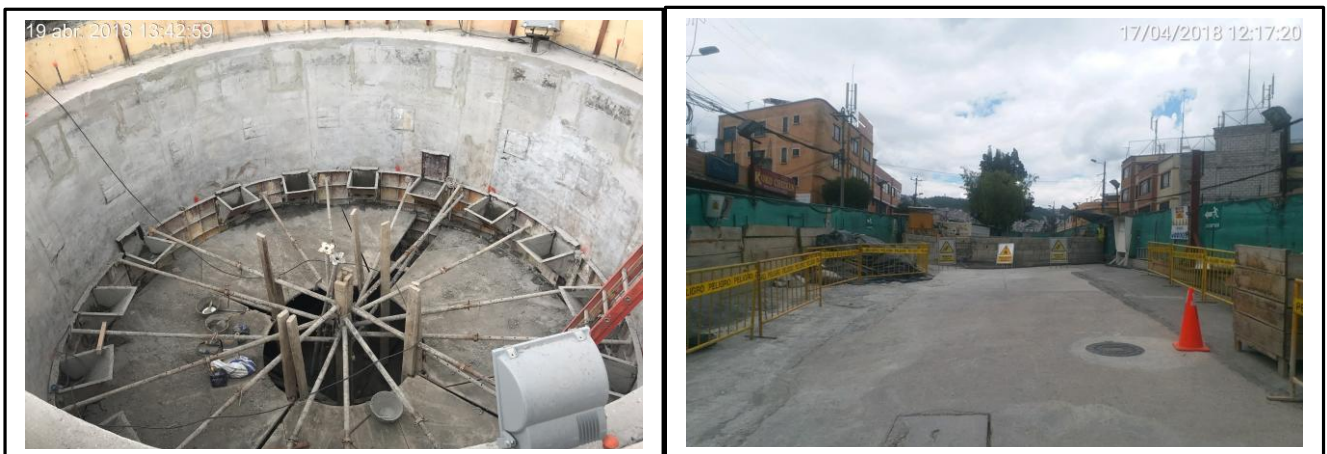
- Salida de emergencia 5 (Av. Teniente Hugo Ortiz y Cardenal de la Torre)

Efectuado trabajos los trabajos de revestimiento de segunda fase, que consiste en el hormigonado de bóveda y hastiales de la segunda mitad de la galería que estaba pendiente, completándose el revestimiento definitivo de la galería, que queda pendiente solo del entronque con el túnel principal

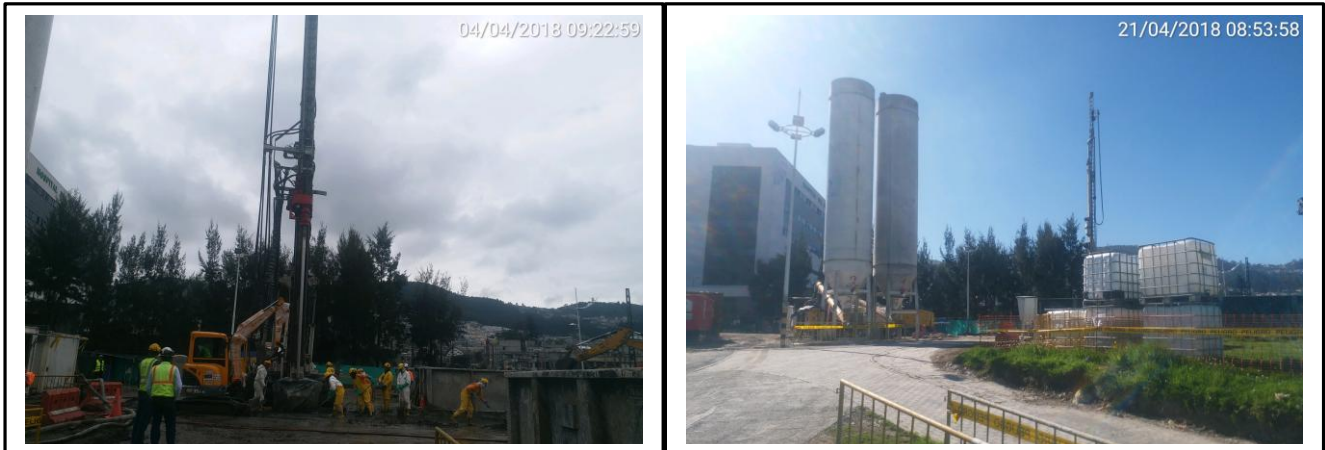
- Pozo de ventilación 4 (Río Machángara)

Las actividades se centran en los trabajos de perforaciones e inyecciones de Jet Grouting de tratamiento del terreno de pozo y galerías, que iniciaron el 27 de marzo de 2018.

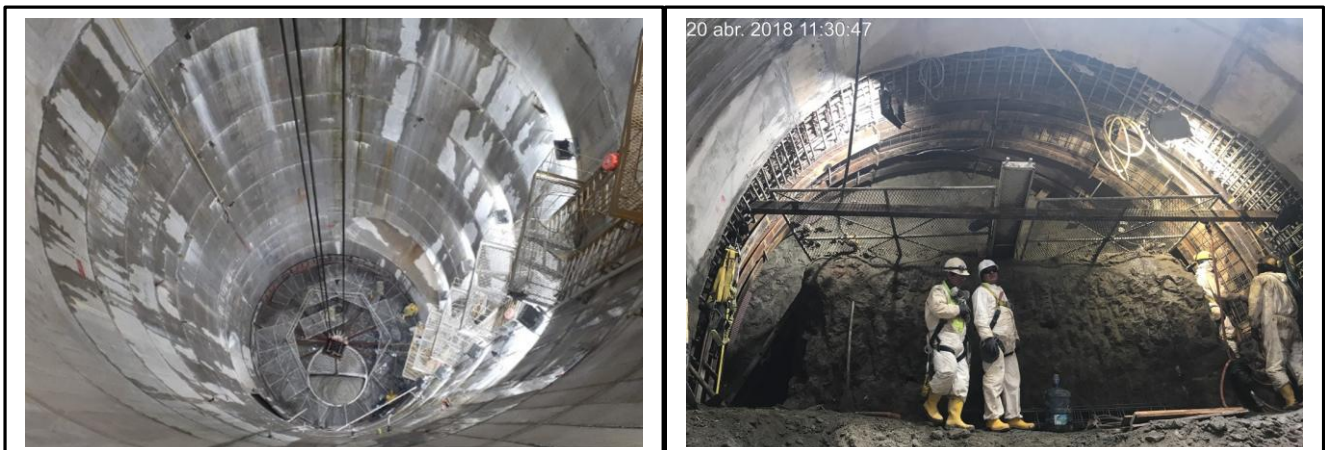
- **Pozo de ventilación 5 (Calles Rafael Arteta y G. Pérez)**

Las actividades para este periodo .se centran en las fases de construcción de excavación, armado estructural y hormigonados de anillos.

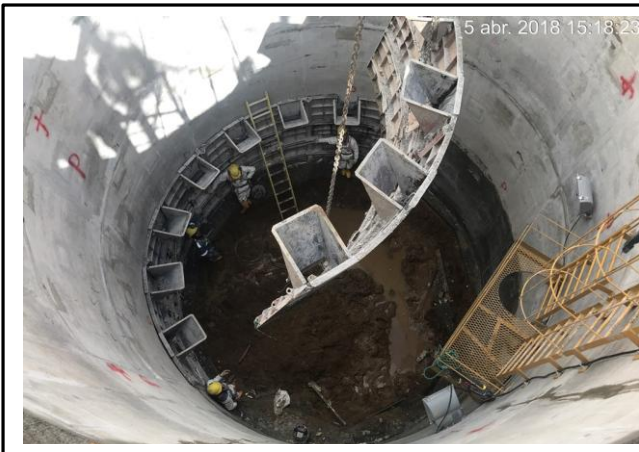
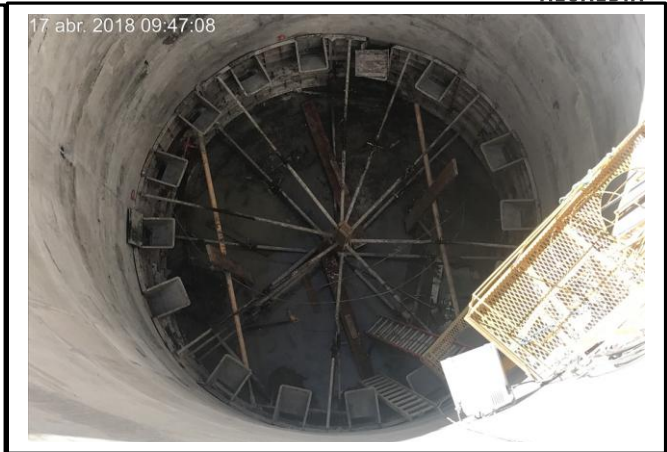
- **Salida de Emergencia 7 (Av. Rodrigo de Chávez y Francisco Gómez)**

En el presente periodo se ejecuta la viga de coronación y 7 anillos, siguiendo los procesos de construcción ya establecidos (excavación, colocación de cordón de caucho-bentonita, replantillo de base, conectores entre anillos, armado estructural, encofrado metálico y hormigonado). Al finalizar este informe se alcanzó con el hormigonado del anillo # 8 donde inicia parte del entronque de galería (bóveda).

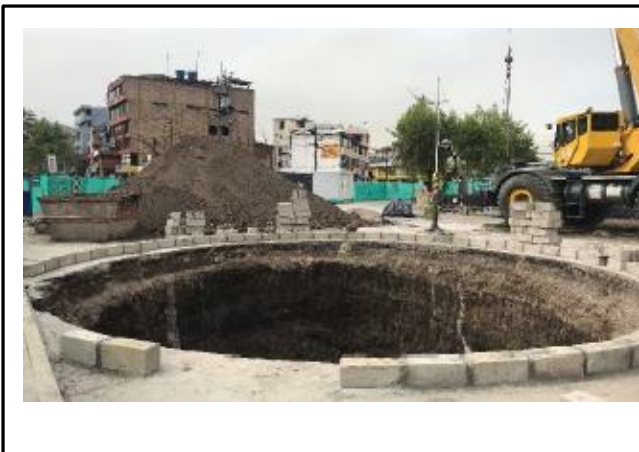
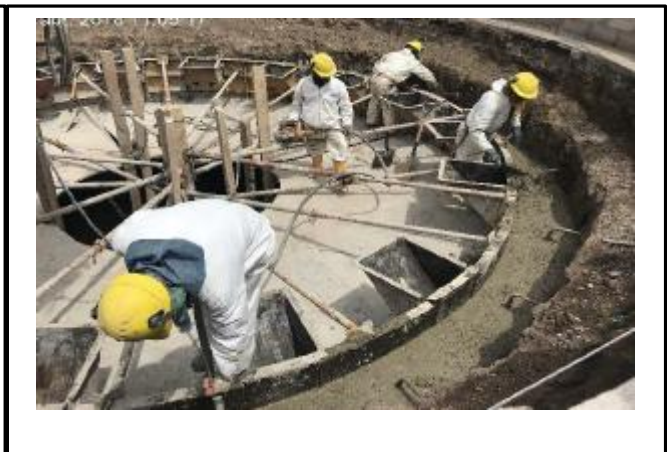
- Pozo de Bombeo 5 (Av. Rodrigo de Chávez y Pedro Dorado)

En este periodo se ejecutan la viga de coronación y 2 anillos, siguiendo los procesos de construcción. El presente informe finaliza con el hormigonado del anillo # 2 e iniciando la excavación del anillo #3.

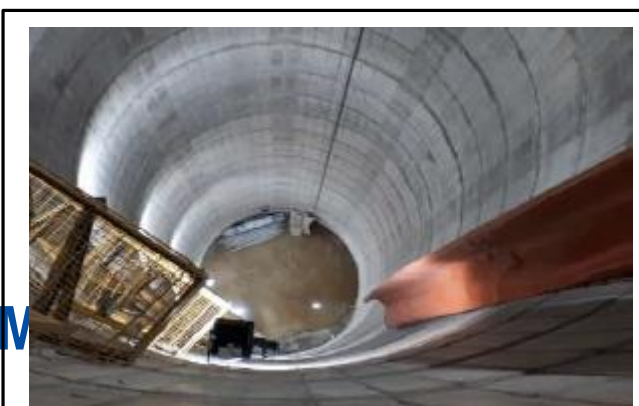
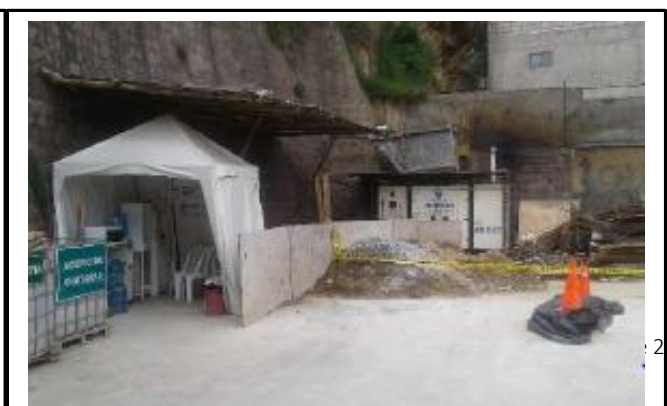
- Salida de emergencia 9 (Calle Benalcázar y Villavicencio)

Este frente de obra se encuentra con la obra civil del pozo y el portal de entronque pozo-galería ejecutados al 100% y las actividades de excavación y sostenimiento provisional de la galería se iniciarán tras el paso de la tuneladora

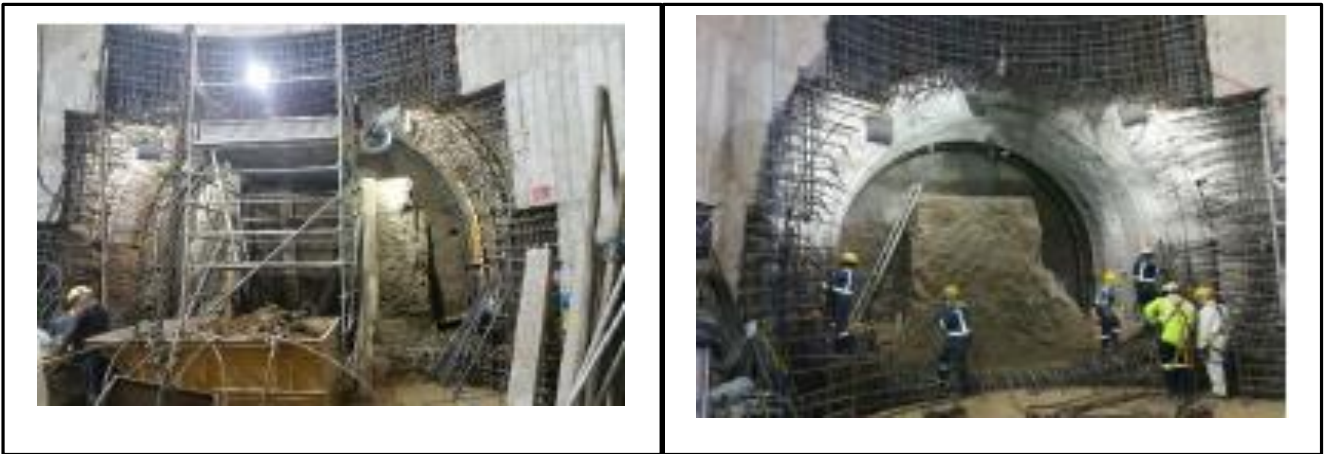
- **Pozo de ventilación 8 (Av. Gran Colombia y Juan Montalvo)**

Durante el presente período se han ejecutado los dos portales de entronque pozo galería y se han iniciado los trabajos de excavación y sostenimiento de la galería del pozo con la colocación de 7 cerchas en la galería sur y 7 cerchas en la galería norte, con gunitado de las mismas hasta la cercha 5 en la galería sur y hasta la galería 6 en la norte

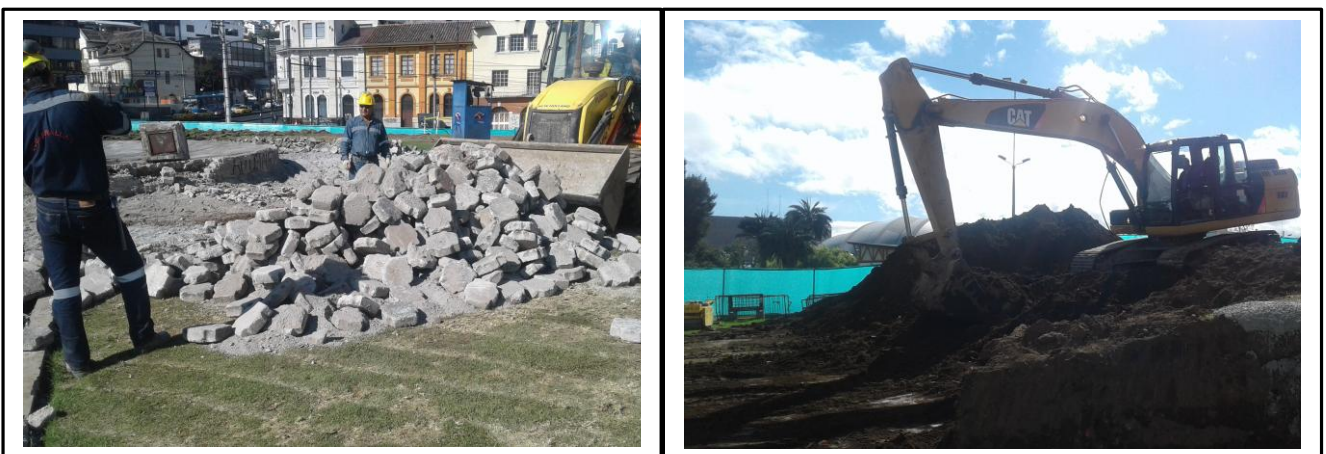
- **Pozo de extracción 2 (Parque El Arbolito)**

Inicio de trabajos de cerramiento y ocupación
