Descripción sobre el estado de las obras civiles en ejecución de la Primera Línea del Metro de Quito

Abril 2018

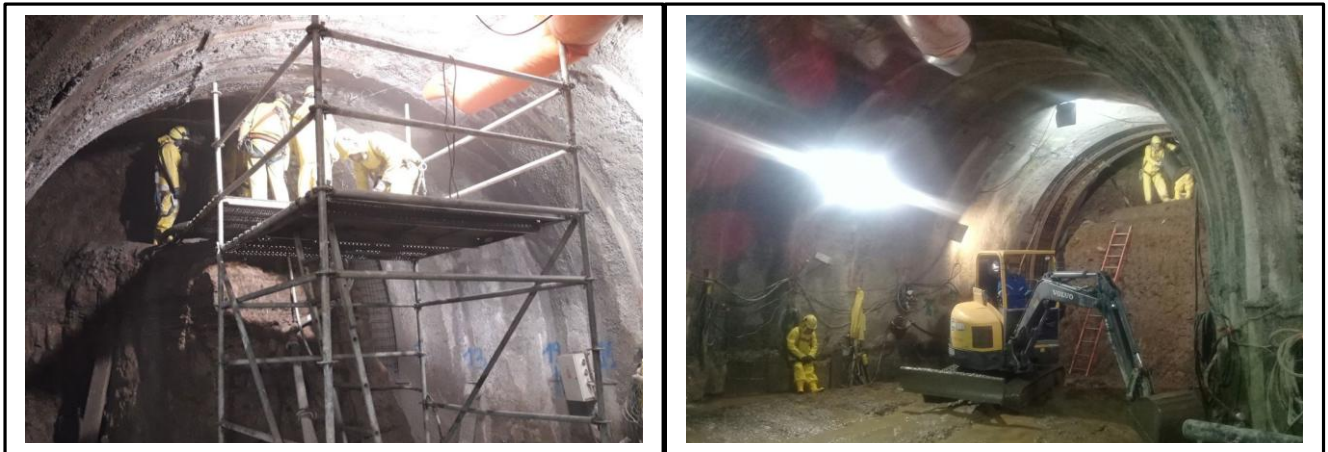
- Pozo de ventilación 11 y Pozo de bombeo 10 (Av. Eloy Alfaro y Hungría)

Durante el periodo se avanzó en la excavación y sostenimiento de las dos galerías, habiéndose alcanzado a colocar 23 cerchas en la galería sur, con gunitado de hastiales y bóveda hasta la cercha 23, y 23 cerchas en la galería norte, con gunitado de hastiales y bóveda hasta la 22.

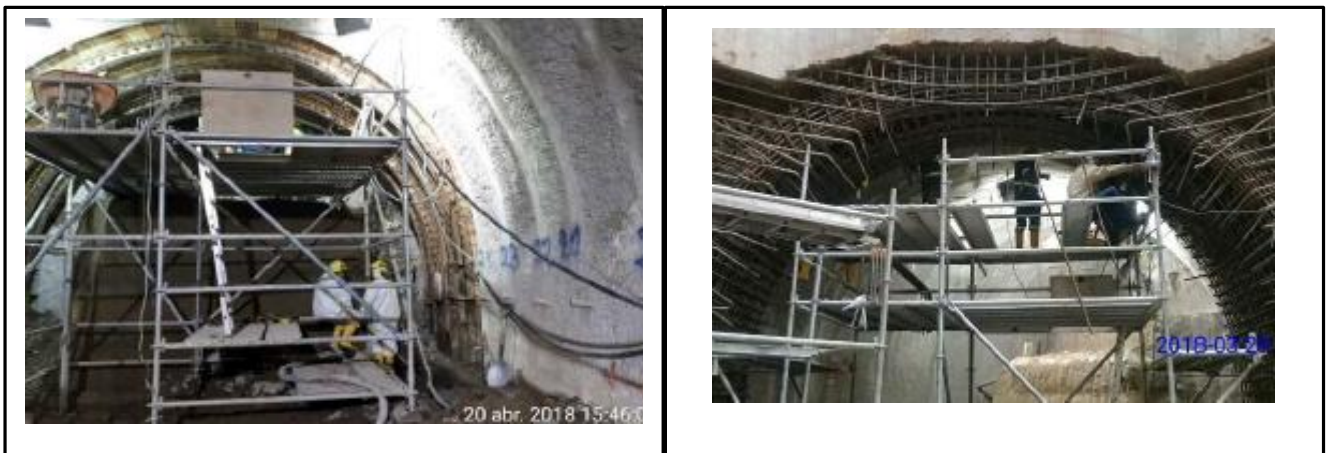
- Salida de emergencia 12 y Pozo de Bombeo 11 (Parque La Carolina)

En este mes se realizó el hormigonado estructural de la galería, la que se ejecutó en tres fases, una de hormigonado de cuna y dos de hastiales y bóveda.

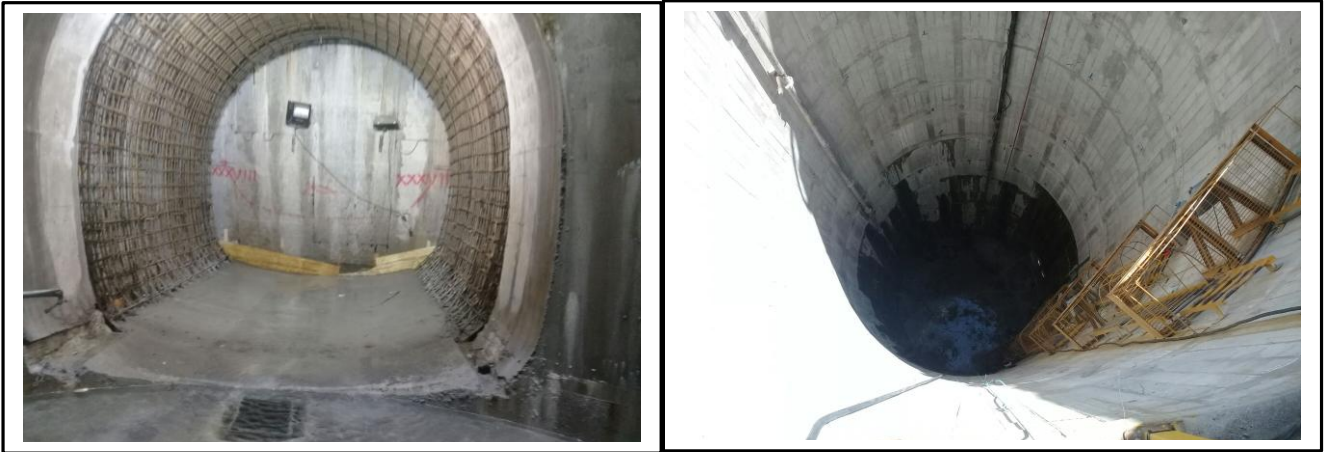
- Pozo de ventilación 12 (Parque La Carolina, atrás de la tribuna de los Shyris)

Entronque de la galería sur
Construcción de galerías

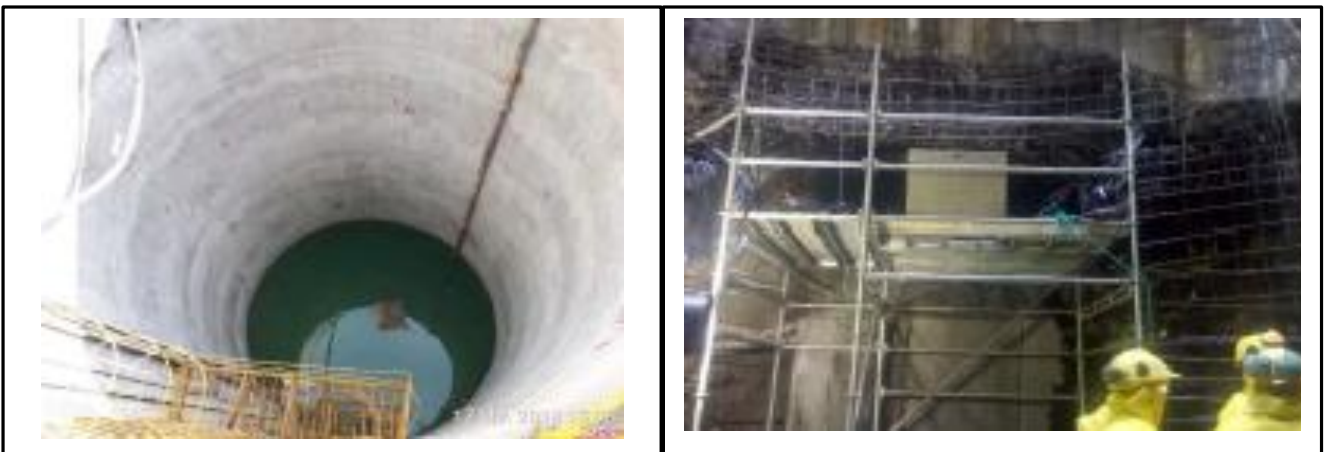
- Salida de emergencia 13 y Pozo de Bombeo 12 (Japón y Pereira)

El 29 de marzo de 2018, durante la excavación para la cercha #6 se presentó un flujo de agua en el frente de excavación, que afectó al túnel de dovelas, lo que ocasionó la suspensión de las actividades en el mismo, mientras se define solución técnica.

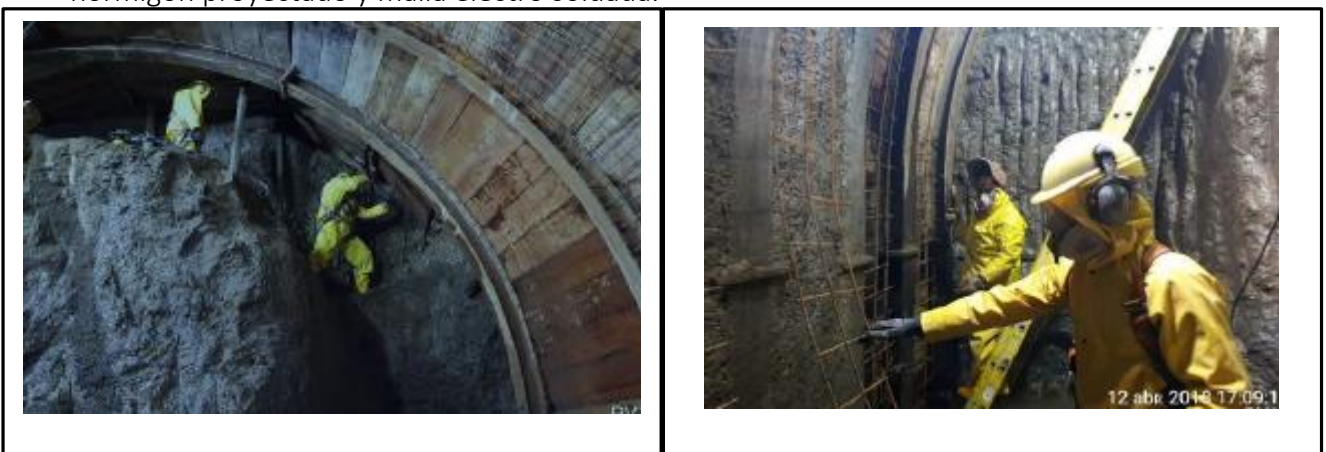
- Pozo de ventilación 13 (Japón y Vicente Cárdenas)

Para la galería norte, se realizó la instalación de 13 cerchas HEB-140 con el hormigón proyectado y malla electro soldada.

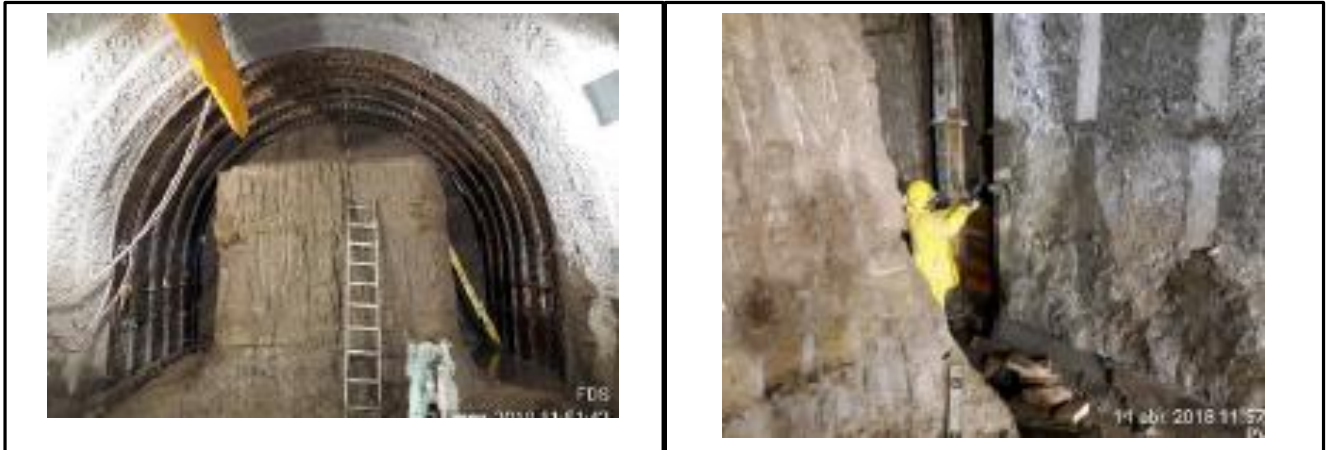
Pozo de ventilación 14 y pozo de bombeo 13 (Av. Amazonas entre Calles Río Coca y Barberis)

Para la galería norte, se registra la instalación de 13 cerchas tipo HEB-140. Se ejecutó el hormigón proyectado en 13 cerchas posterior a la instalación del entibado y malla electro soldada.
