Descripción sobre el estado de las obras civiles en ejecución de la Primera Línea del Metro de Quito

AGOSTO 2018

ESTACIONES Y SITIOS ESPECIALES

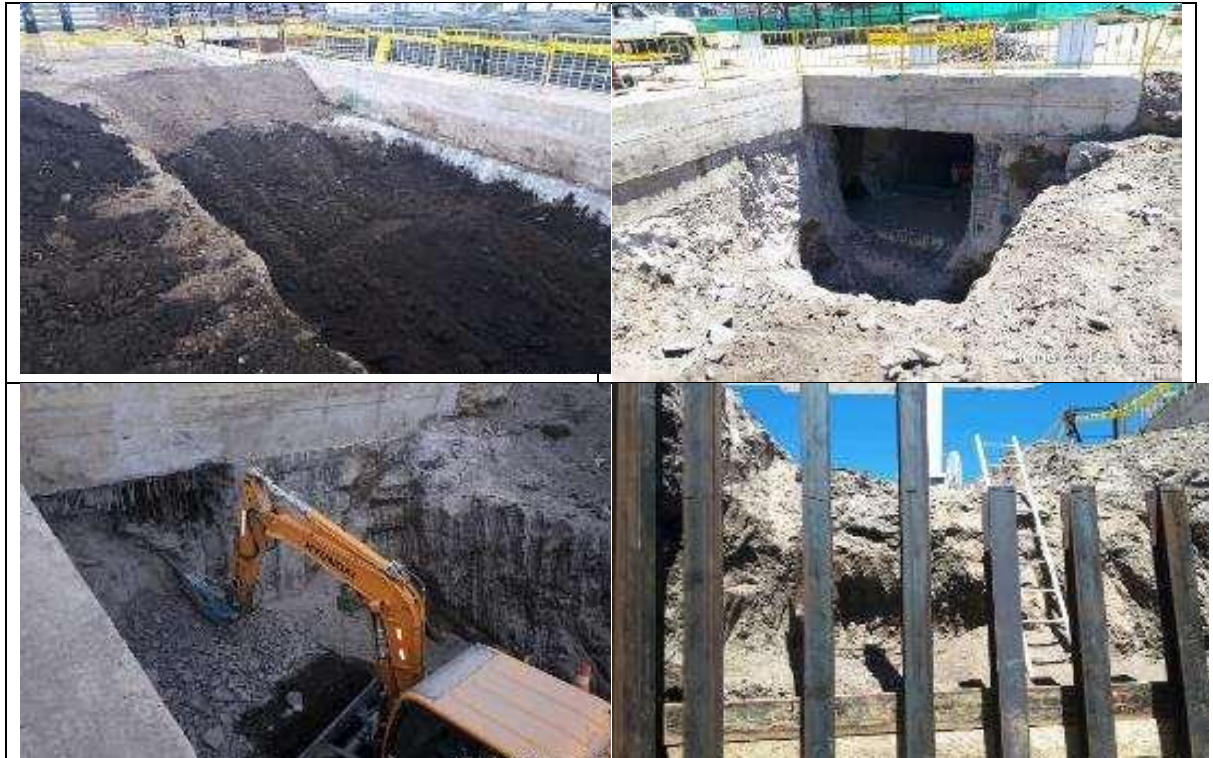
1) Fondo de Saco

- ✓ Excavación para construcción de salida de escaleras

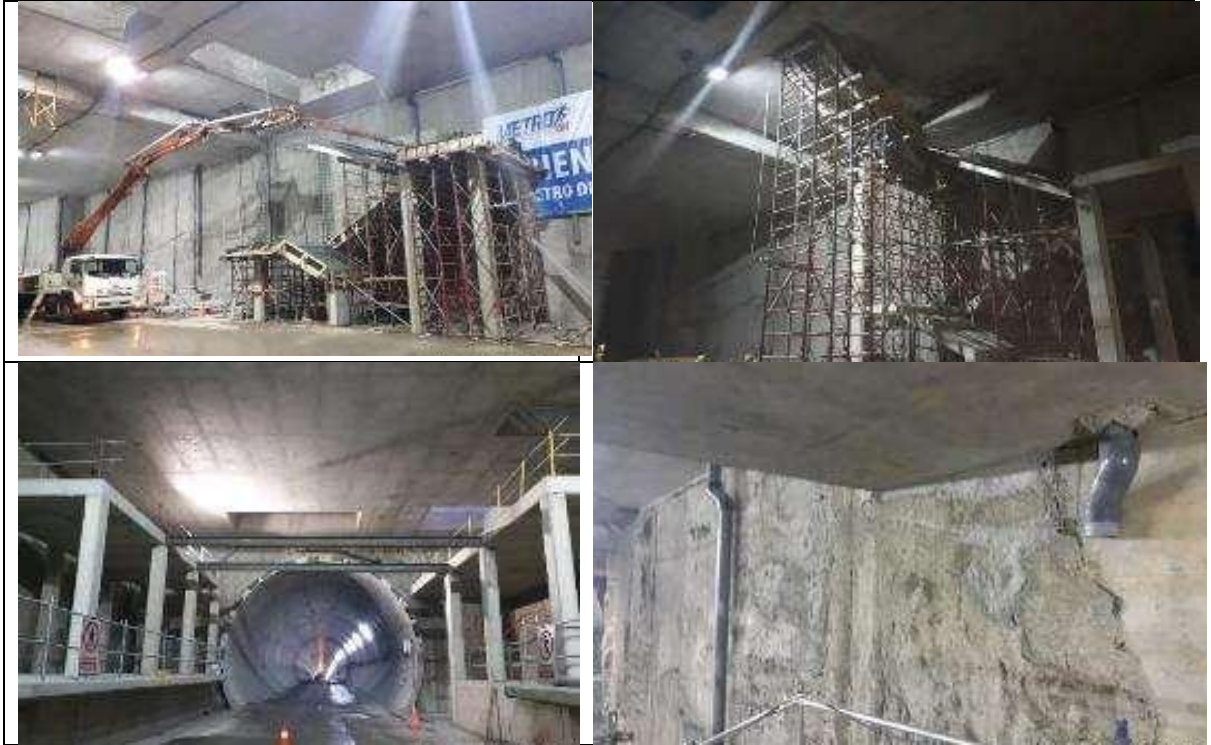
2) Estación El Labrador

- ✓ Continúa la construcción de muros de apoyo para andén.
- ✓ Construcción de la escalera de emergencia #1.
- ✓ Colocación de perfiles HEB 260 para pasarela de conexión entre losa de cables y jets
- ✓ Continúa la colocación de tubería PVC para bajantes de desagüe desde vestíbulo a contrabóveda.

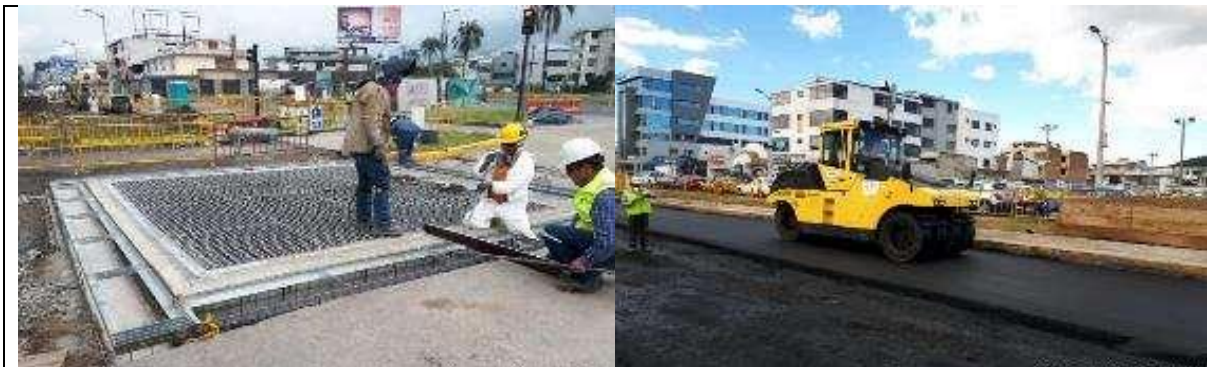
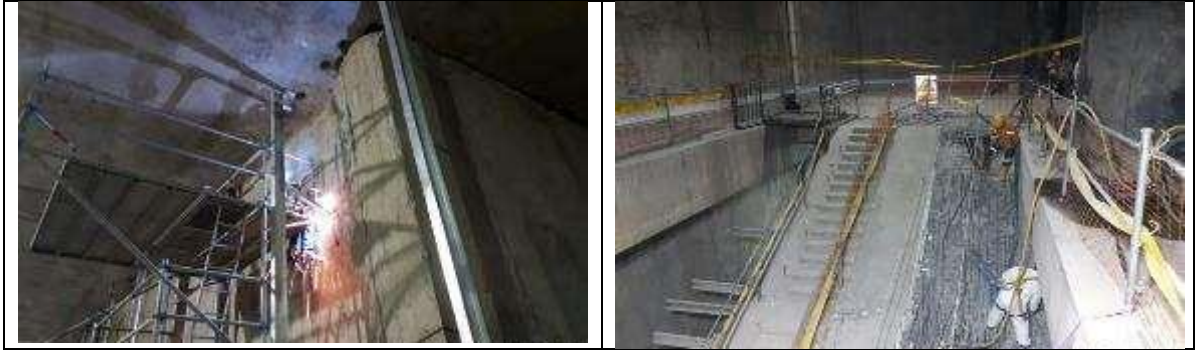
3) Estación Jipijapa

- ✓ Se han ejecutado los trabajos de rectificación de asfalto y tubería de alcantarillado en la Av. Amazonas entre Tomás de Berlanga y calle Tortuga.
- ✓ La vía sentido norte-sur concluye con su asfaltado, se continúa con los trabajos en el sentido sur-norte.
- ✓ Se realiza la demolición de las rampas laterales en las escaleras #1 y #2 entre vestíbulo y contrabóveda.
- ✓ Continúa la instalación de perfilería para soporte de recubrimientos en la zona de andenes.
- ✓ Colocación de soportes de perfilería para vitrex en zona de andenes.

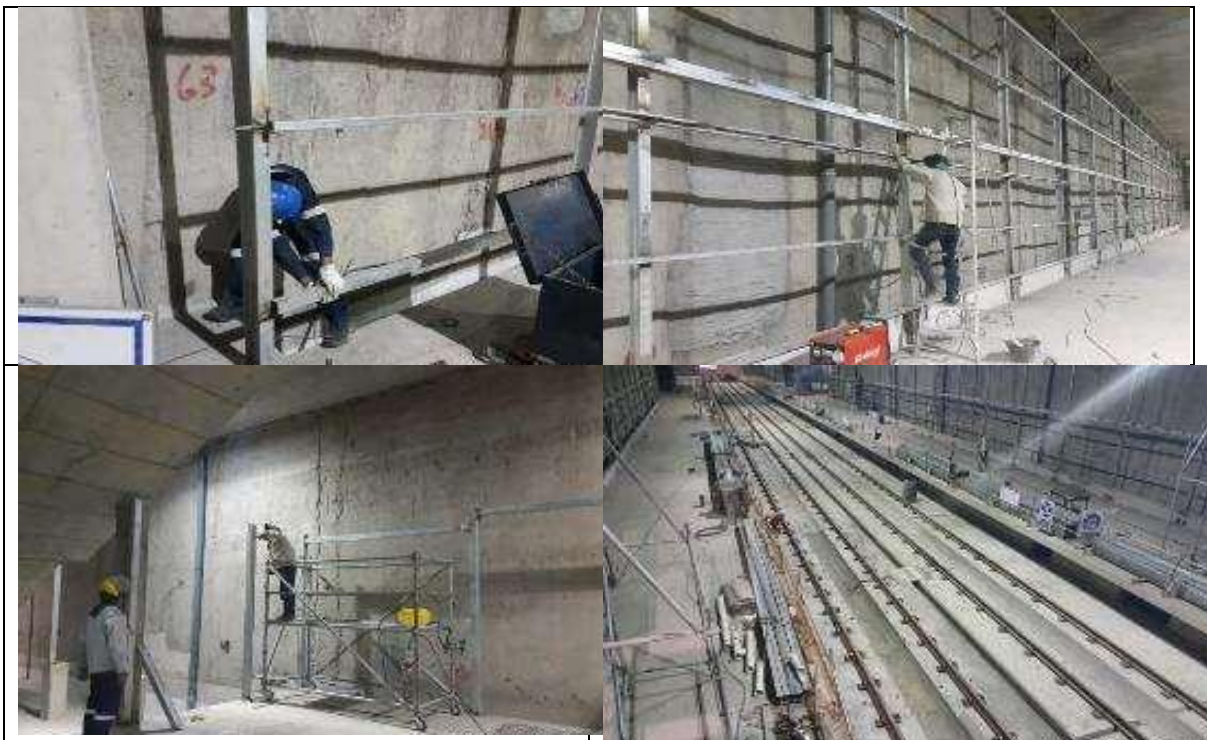
4) Estación Iñaquito

- ✓ Continúan los trabajos de instalación de perfilería para soporte de recubrimientos en la zona de andén.
- ✓ Instalación de tubería PVC para bajantes de cubetos hacia contrabóveda.
- ✓ Ejecución de cámara bufa.
- ✓ Soportes de perfilería metálica vertical para vitrex en zona de andenes.
- ✓ Instalación de superestructura de vía en la estación.

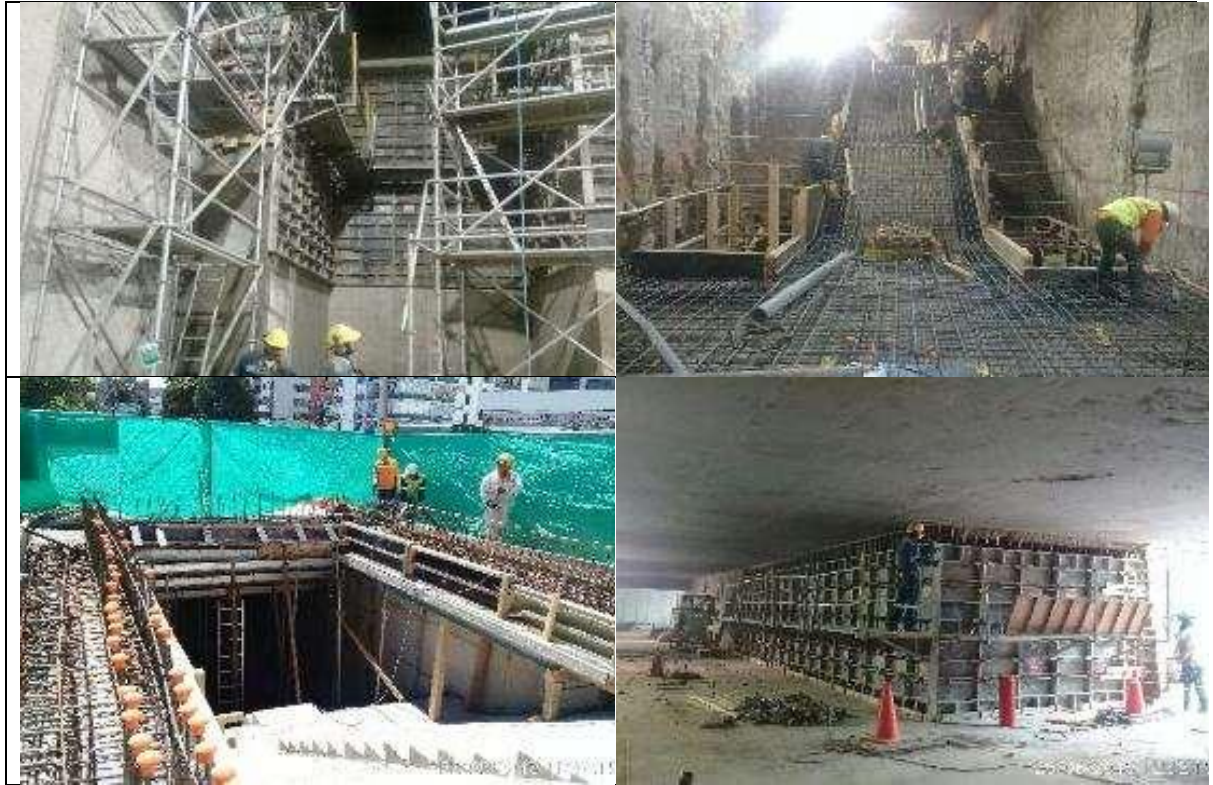
5) Estación La Carolina

- ✓ Limpieza y lavado de pantallas.
- ✓ Construcción de solera y muros forros de accesos 1, 2 y 3.

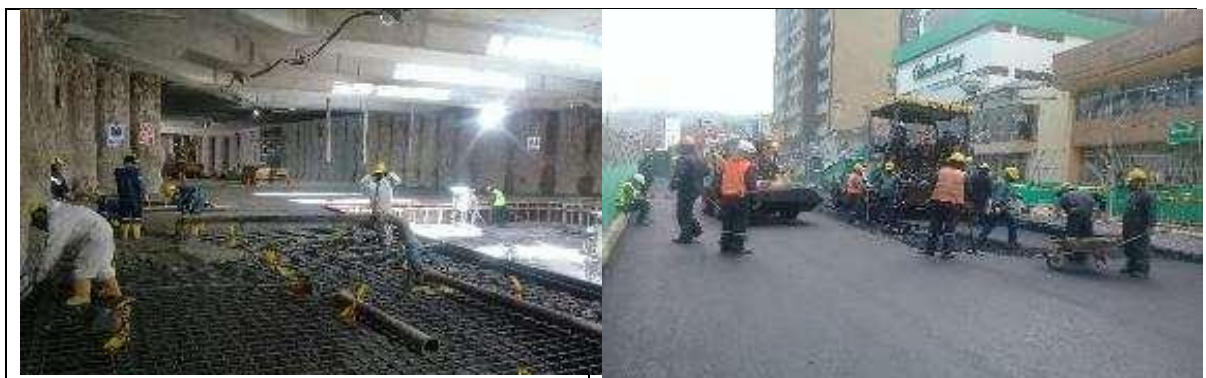
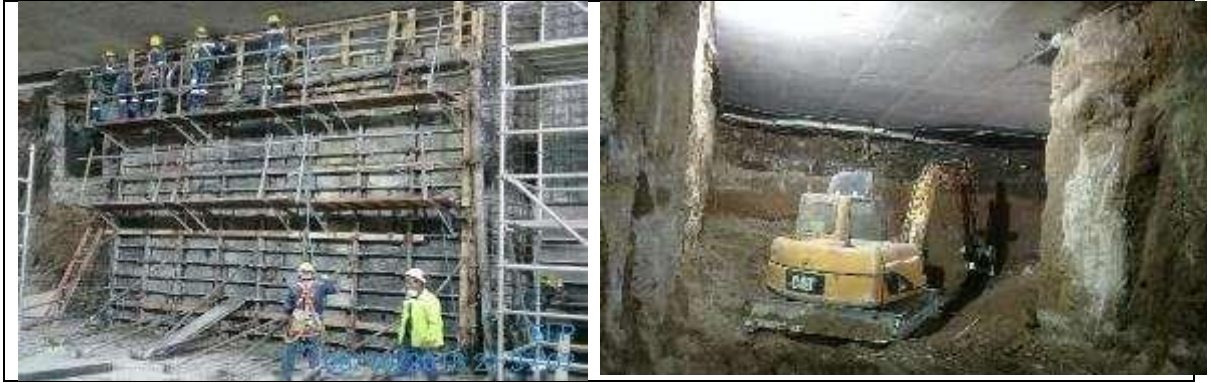
6) Estación La Pradera

- ✓ Hormigonado losa de vestíbulo.
- ✓ Colocación de asfalto en la Av. Eloy Alfaro.
- ✓ Reposición de aceras.
- ✓ Ejecución de muros forros.
- ✓ Excavación bajo losa de vestíbulo a losa de entreplanta.

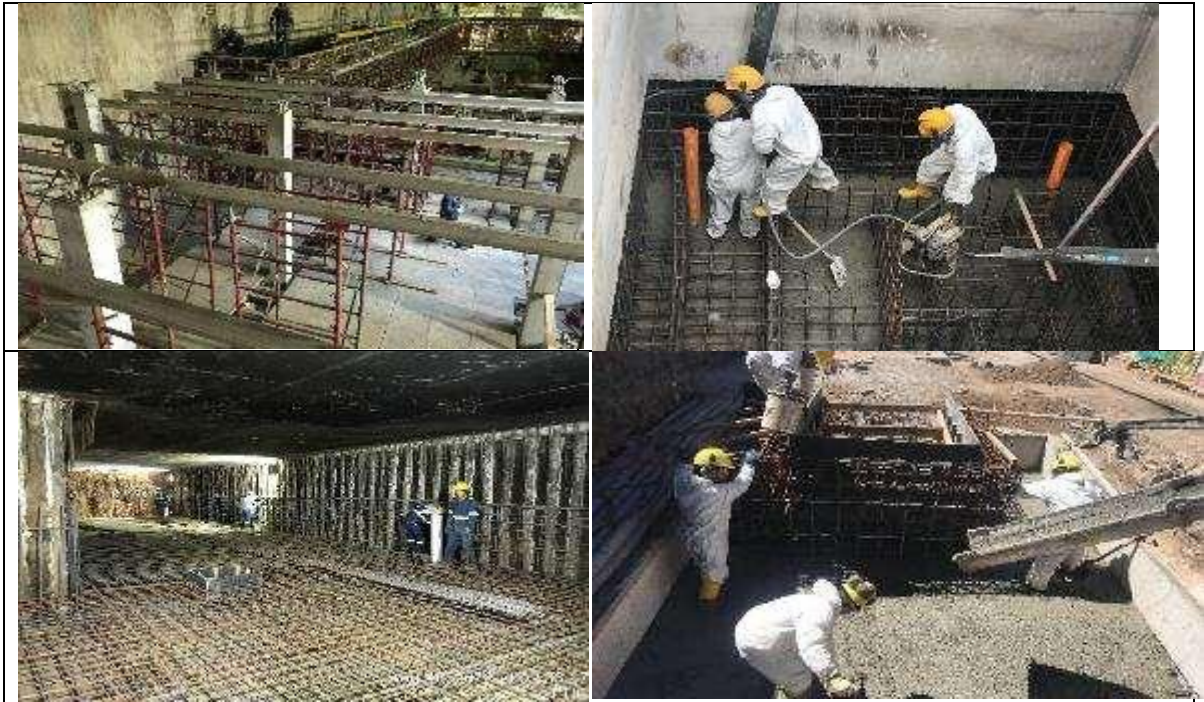
7) Estación Universidad Central

- ✓ Ejecución de losa de subestación.
- ✓ Ejecución de losa de fondo y de cubierta de cámara de transformación.
- ✓ Ejecución de losa acceso norte, seminario.

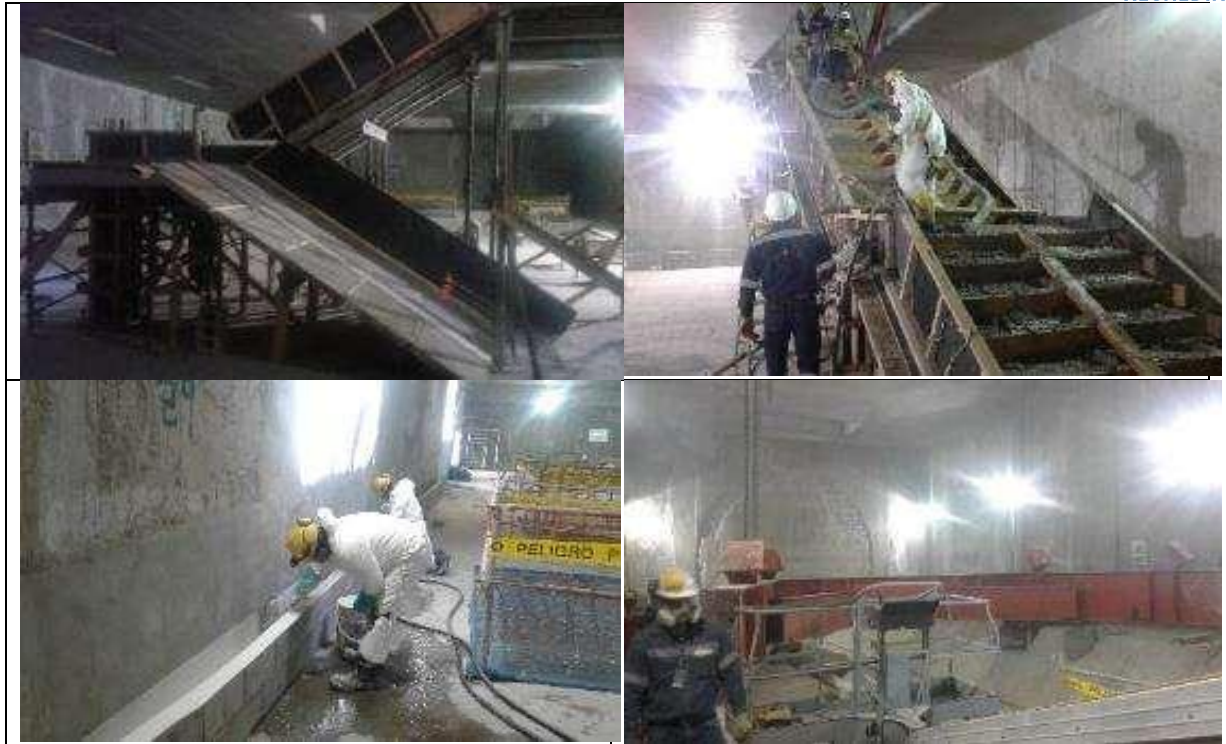
8) Estación El Ejido

- ✓ Trabajos de impermeabilización de la canaleta de la cámara bufa y colocación de bajantes.
- ✓ Armado y hormigonado de escaleras de emergencia.

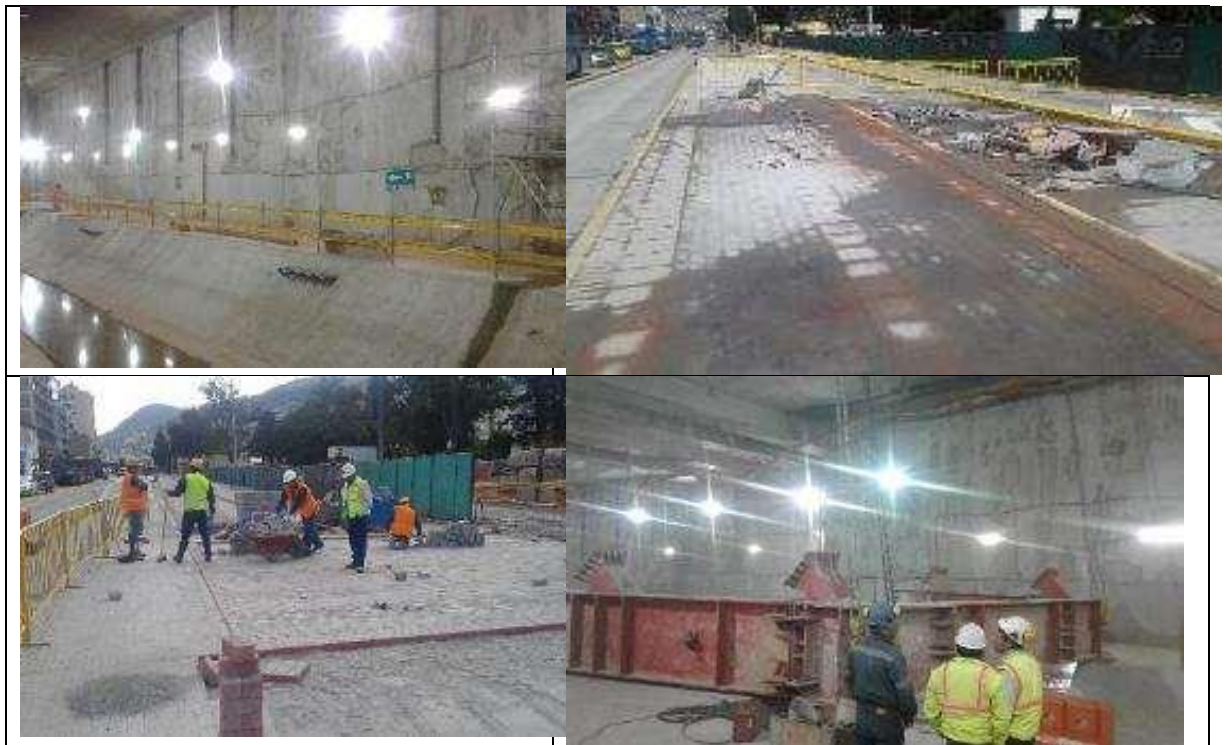
9) Estación La Alameda

- ✓ Impermeabilización y colocación de bajantes de la cámara bufa a nivel de contrabóveda.
- ✓ Labores de limpieza estación.
- ✓ Reposición de la Av. Gran Colombia.

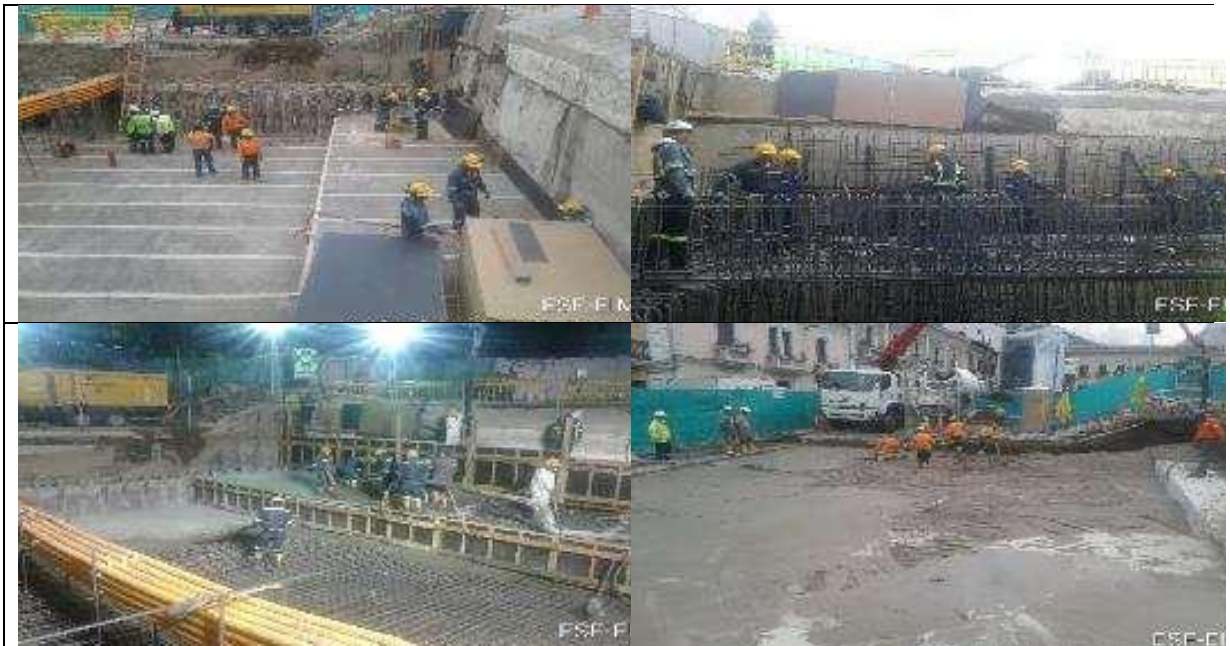
10) Estación San Francisco

- ✓ Se realiza el armado de acero en la losa de cubierta acceso a casa Banco Pichincha.
- ✓ Se ejecutan los trabajos de reposición de superficie sobre la losa de acceso a casa Banco Pichincha, empleando como relleno sobre la losa de cubierta mortero aligerado.
- ✓ Se realizan los trabajos de reubicación del cerramiento para dar apertura al tránsito sobre la calle Benalcázar.
- ✓ Excavación bajo losa de cubierta en acceso peatonal.

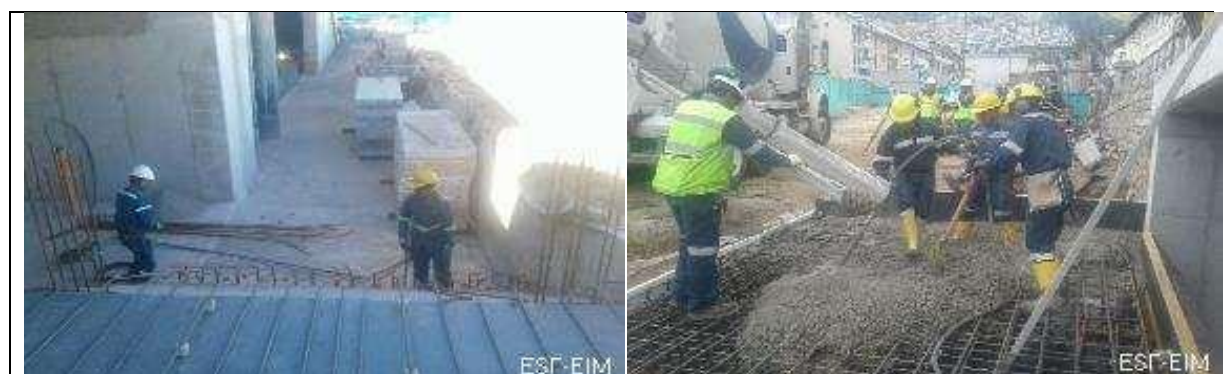
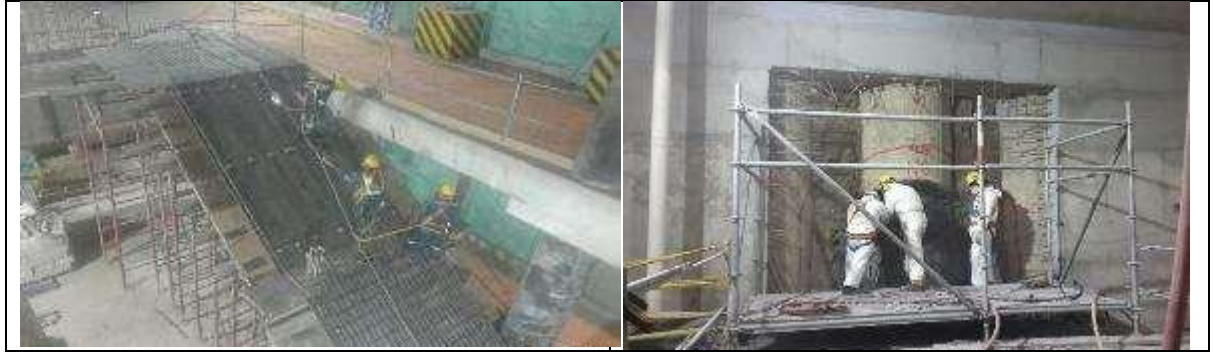
11) Intercambiador 24 de mayo

- ✓ Armado y hormigonado de escalera de acceso a cámara de transformación.
- ✓ Derrocamiento de pilotes para la construcción de la galería del pozo de bombeo.

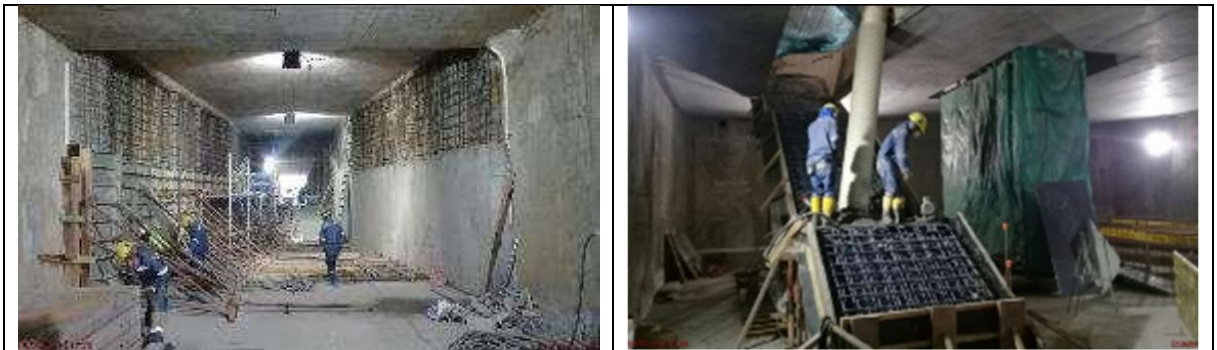
12) Estación El Recreo

- ✓ Colocación y nivelación de placas galvanizadas de anclajes para perfiles metálicos andén de comunicaciones.
- ✓ Encofrado y hormigonado de muros de apoyo del andén.
- ✓ Armado estructural de pilares y losa de la escalera.
- ✓ Limpieza manual e hidrolavado de pantallas.
- ✓ Trabajos de reposición superficial.
- ✓ Encofrado para muro forro lado oeste de la rampa de vaciado a nivel de losa de vestíbulo.
- ✓ Vaciado de hormigón para la escalera emergencia EM-01 entre losas de entreplanta y vestíbulo.

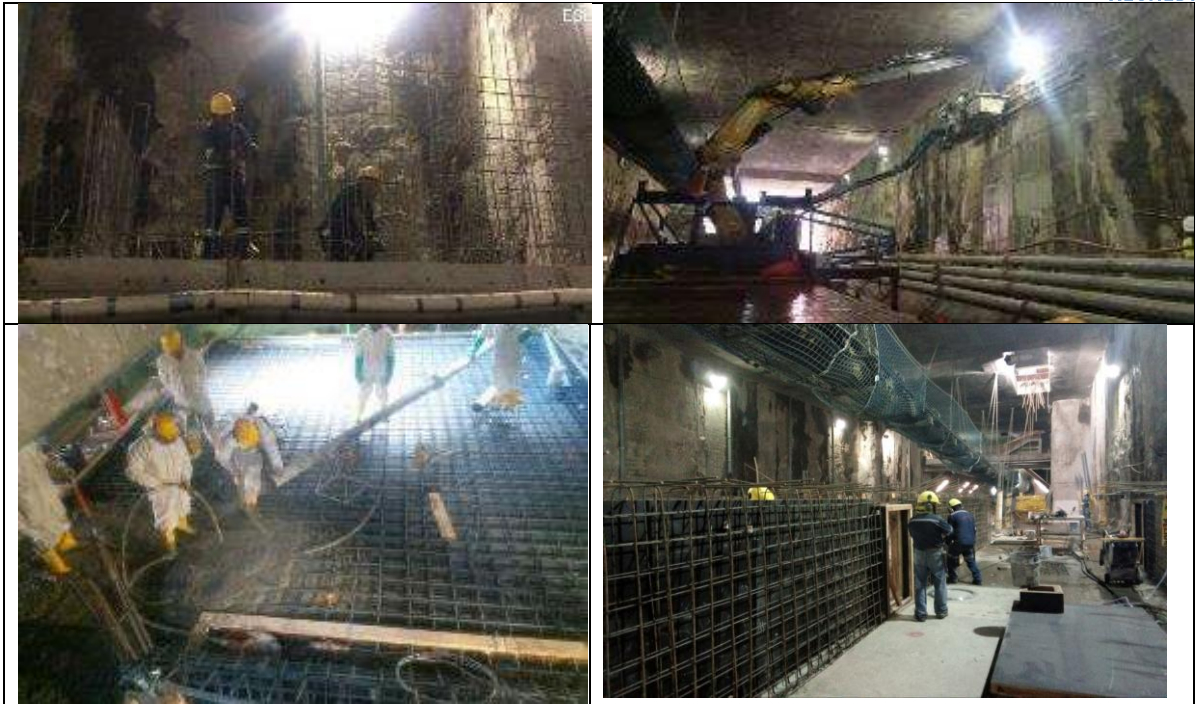
13) Estación Cardenal de la Torre

- ✓ Se hormigona pilares para salida de emergencia.
- ✓ Se hormigona los muros para la losa de andén.
- ✓ Armado estructural del muro de arranque nivel losa de contrabóveda - losa de subestación lado oriental.
- ✓ Armado estructural para losa de andén

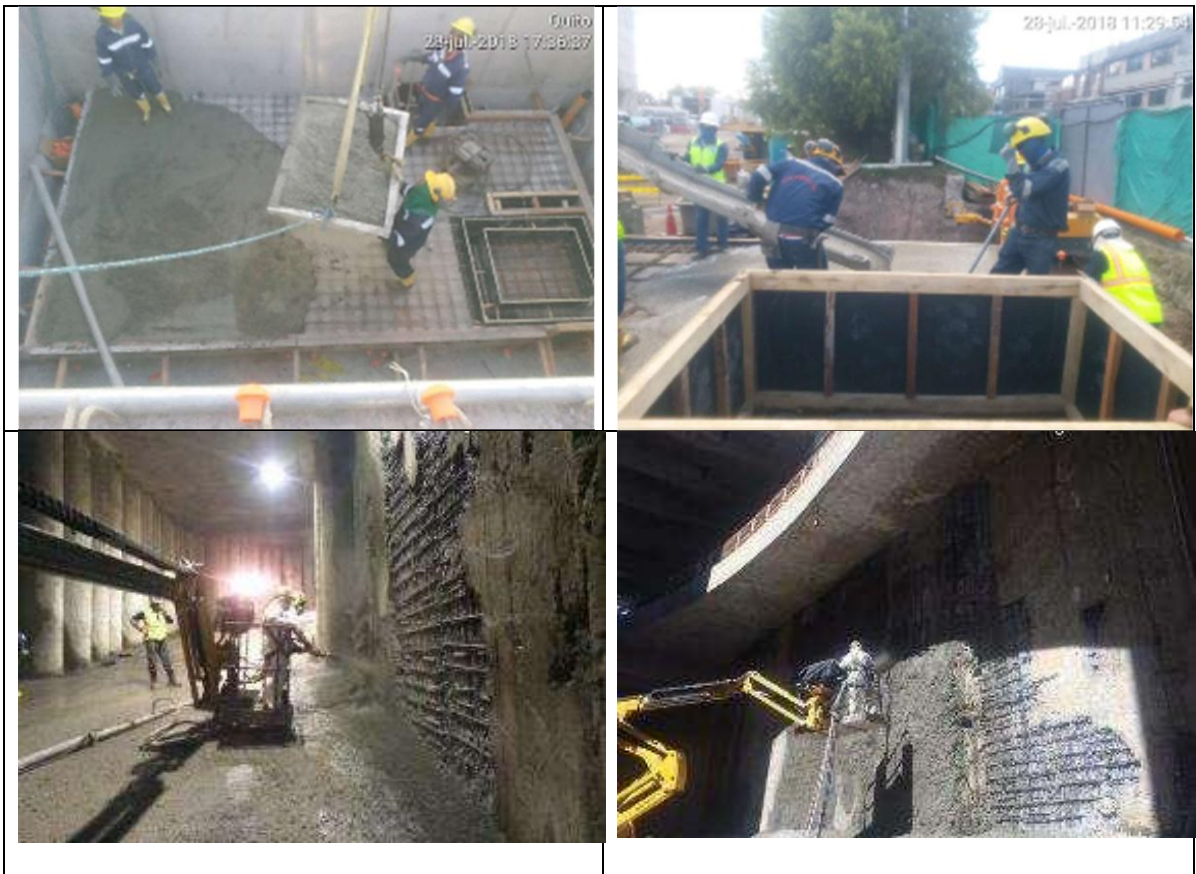
14) Estación Solanda

- ✓ Se continúa con los trabajos para la ejecución de la cámara de transformación.
- ✓ Avance en los trabajos de soterramiento.
- ✓ Limpieza con hidrolavadora las pantallas y los pilotes.

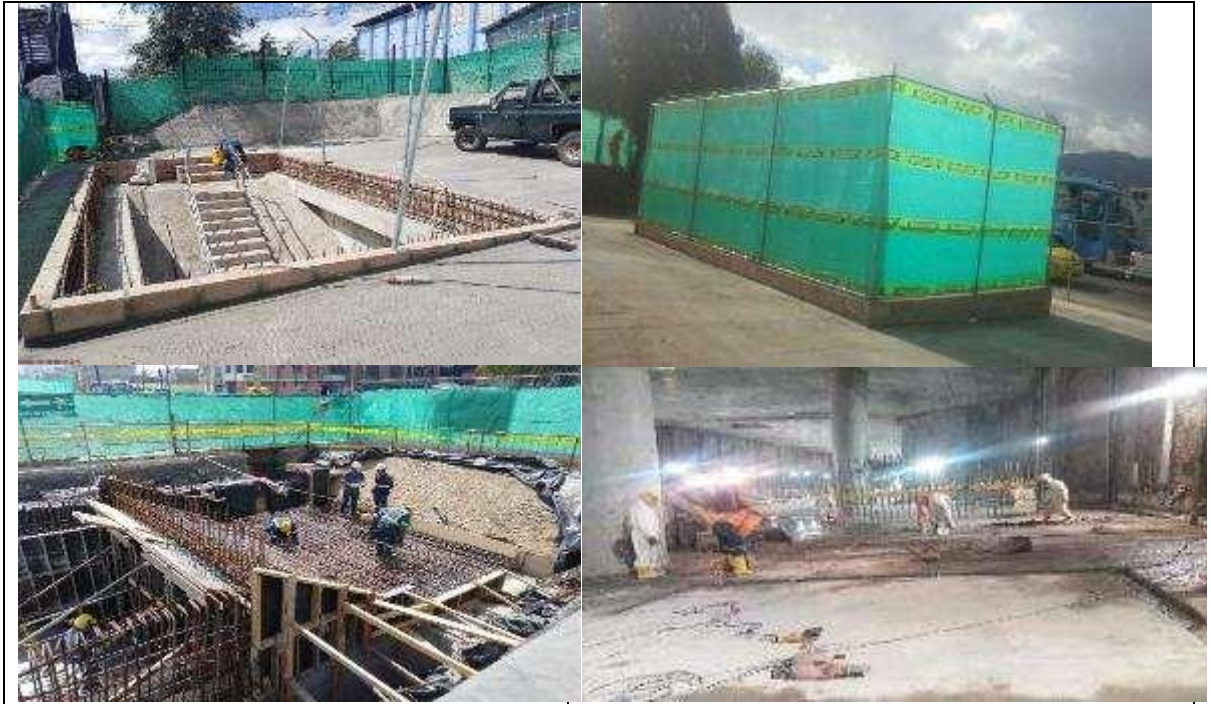
15) Estación Morán Valverde

- ✓ Terminado de obra civil de accesos 1 y 2.
- ✓ Replanteo de escaleras y muros de andén a nivel de contrabóveda.

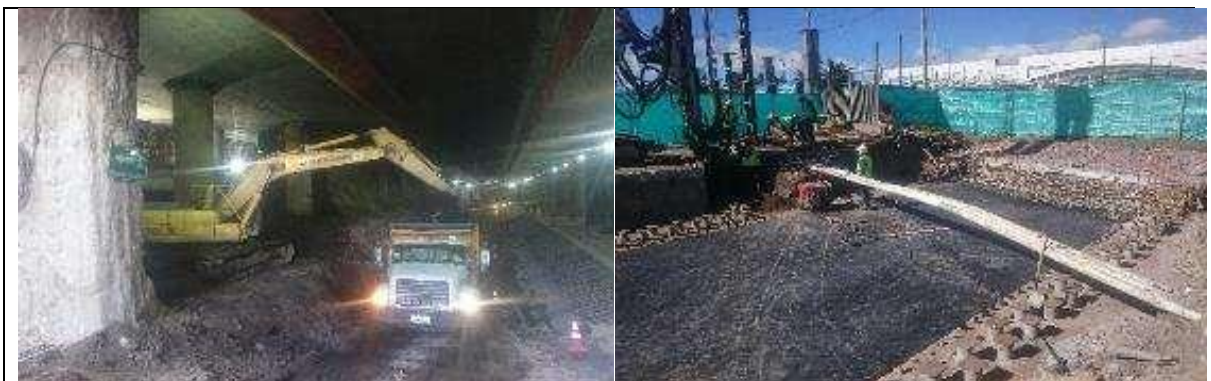
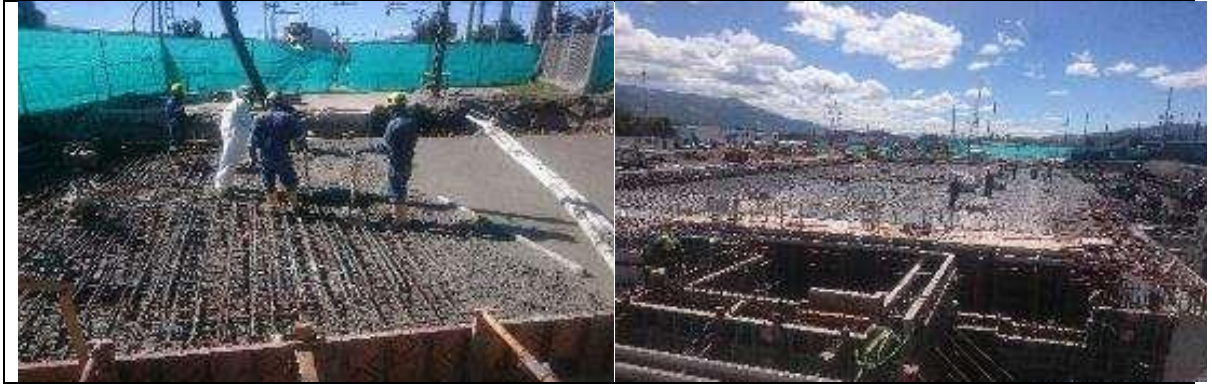
16) Estación Quitumbe

- ✓ Finalización de excavación hasta losa de contrabóveda.
- ✓ Avance en la ejecución de losa de contrabóveda.
- ✓ Ejecución de micropilotes en acceso de estación por Av. Cóndor Ñan.
- ✓ Armado de acero y hormigonado de losa de cubierta de vestíbulo.

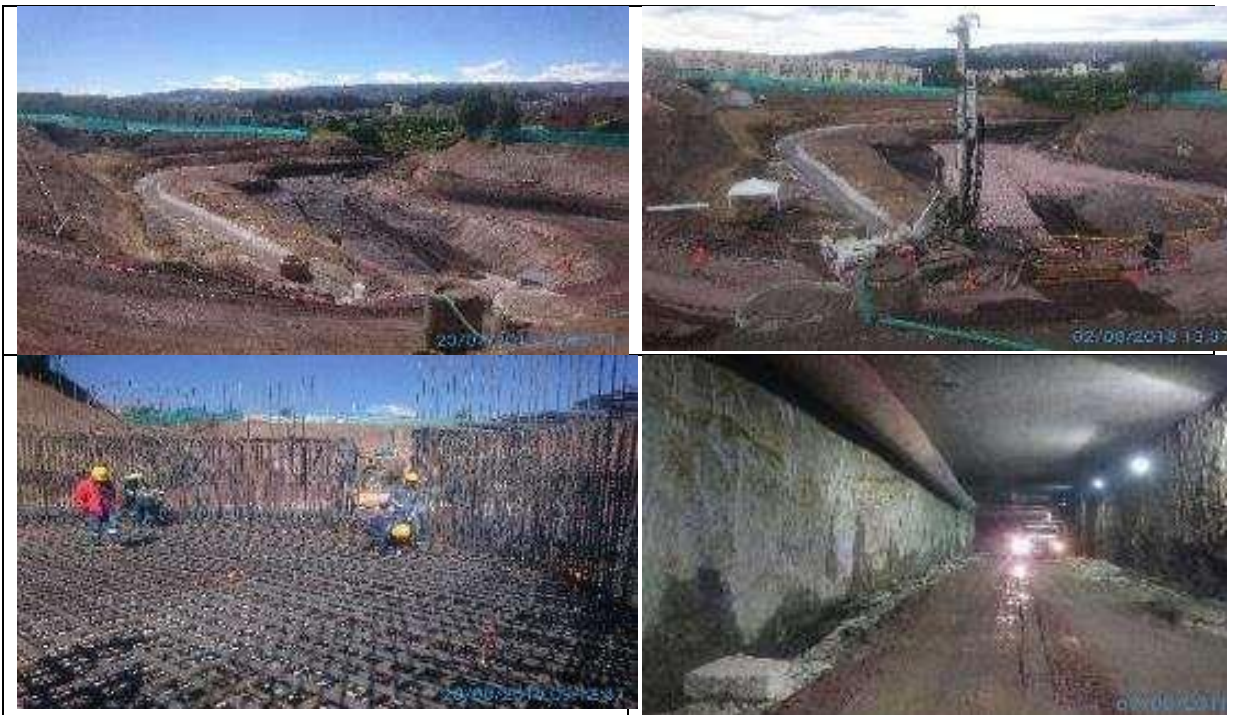
17) Túnel de Acceso a Cocheras – Variante Quitumbe

- ✓ Ejecución de muro de contención en quebrada Pumapungo.
- ✓ Avance en la ejecución de obra civil de la losa de contrabóveda.
- ✓ Avance en la ejecución de pantallas.

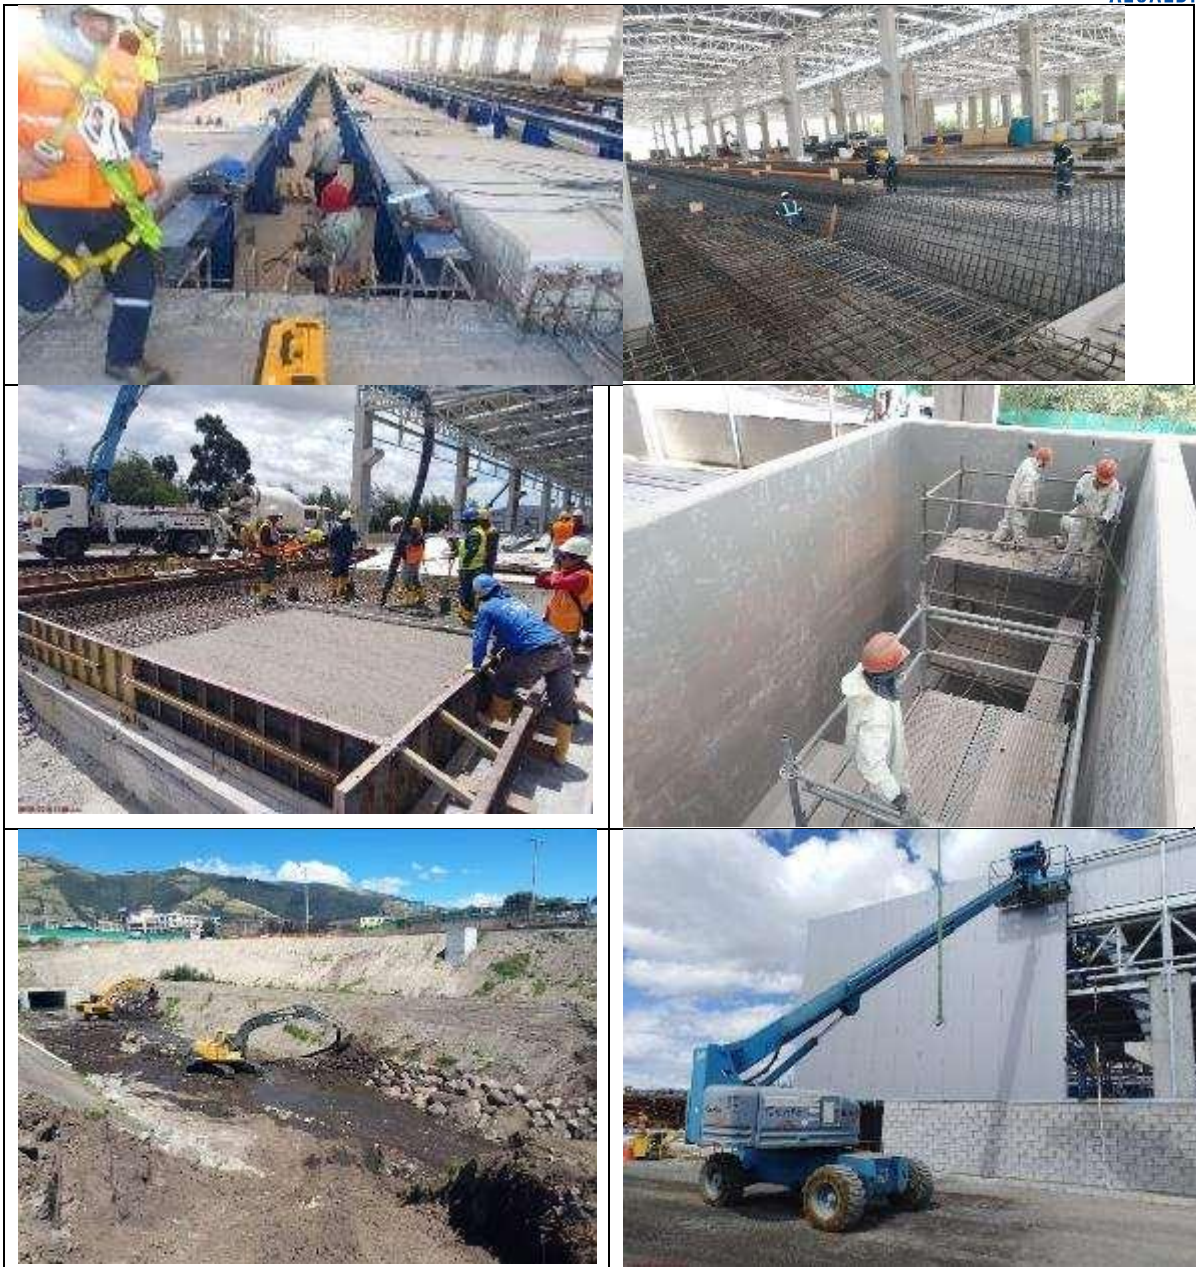
18) Talleres y Cocheras

- ✓ Se continúa con la colocación de paneles de cubiertas y perfiles metálicos.
- ✓ Se realiza la colocación de hormigón en vías.
- ✓ Se inicia con la colocación de hormigón de pasillos de losa exterior.
- ✓ Se continúa con el tendido de tubería de PCI contra incendio perimetral nave principal.

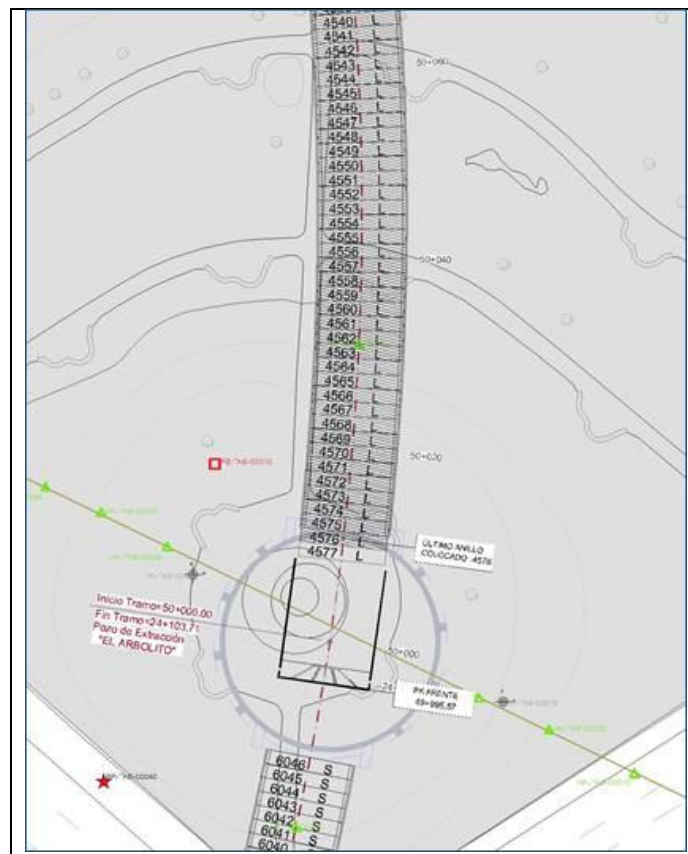
Tuneladora La Guaragua (HK S-1018)

- Entrega por parte de Producción CL1 de la TBM HK S- 1018 " La Guaragua" a Equipos CL1 para proceder a desmontaje 7:00 AM 20-08-2018

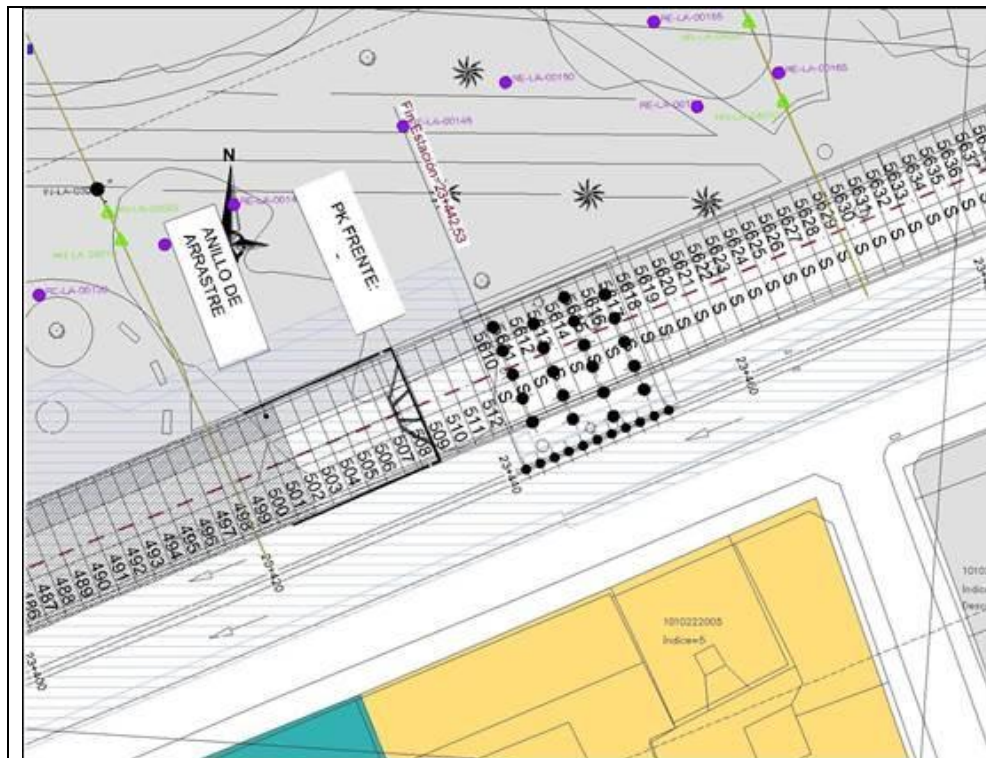
Tuneladora Luz de América (HK S-1019)

Arrastre en la Estación La Alameda.

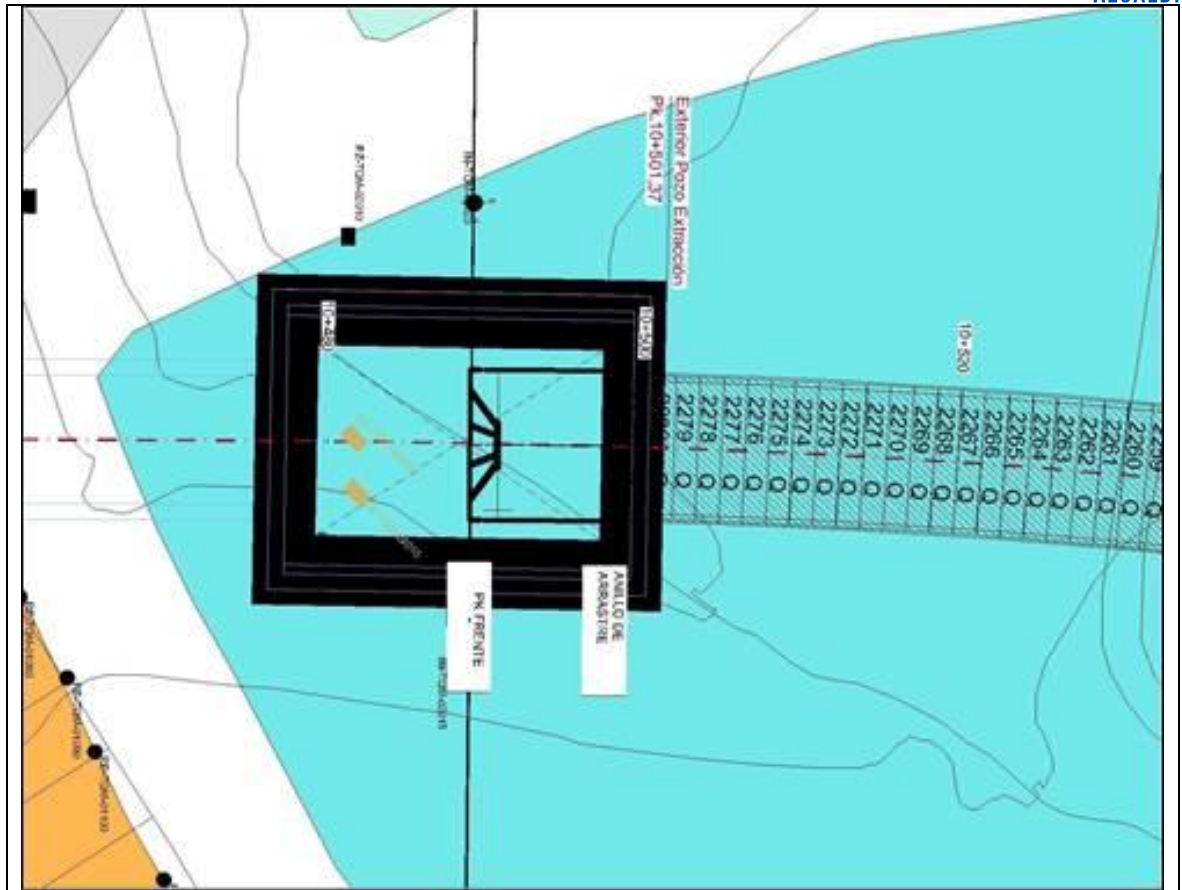
Tuneladora La Carolina (HK S-1022)

El 14 de junio llegó al Pozo de extracción. Se inicia desarmado y extracción.

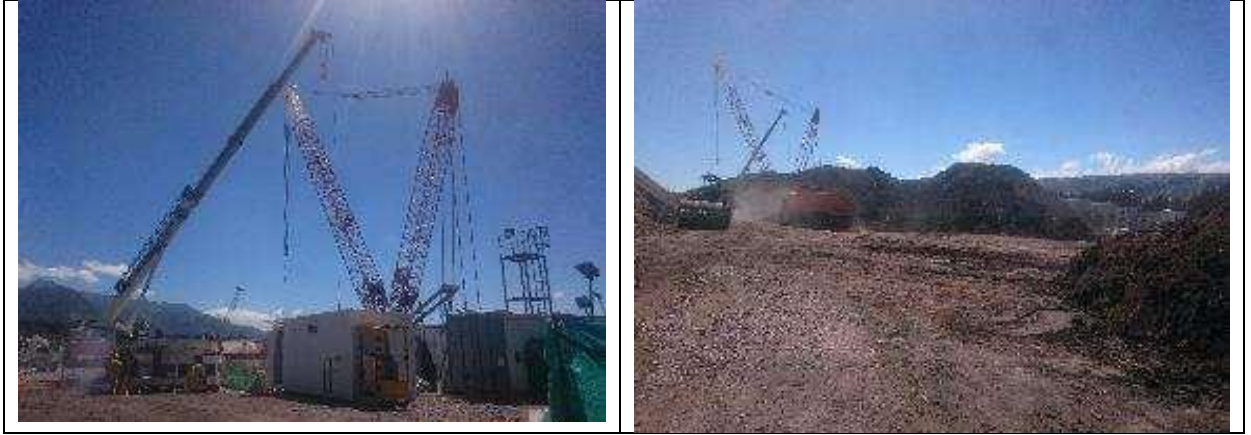
- **Pozo de extracción 1 (Terrenos ISSFA)**
Finalización de Desmontaje de la tuneladora La Carolina (HK S-1022).

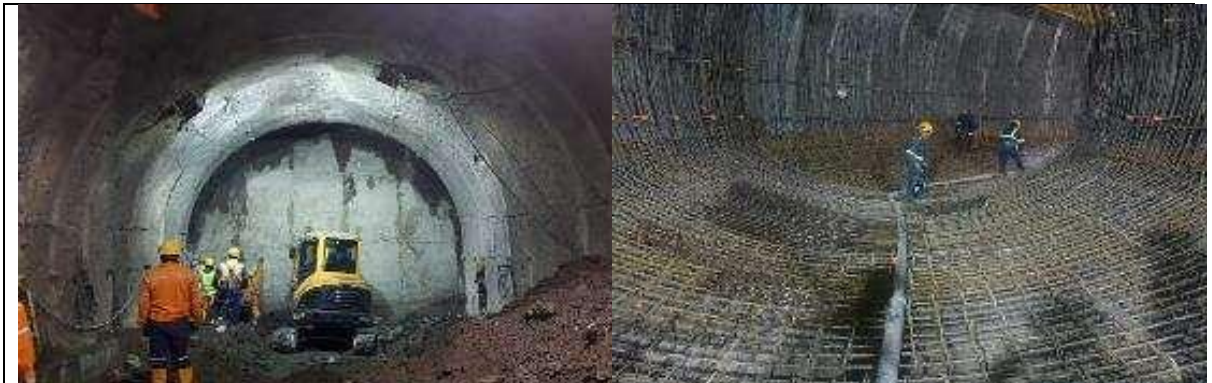
- **Pozo de ventilación 1 (Manzana 12, Conjunto Paraíso del Sur)**
Avance en armado y hormigonado en galería norte y sur.

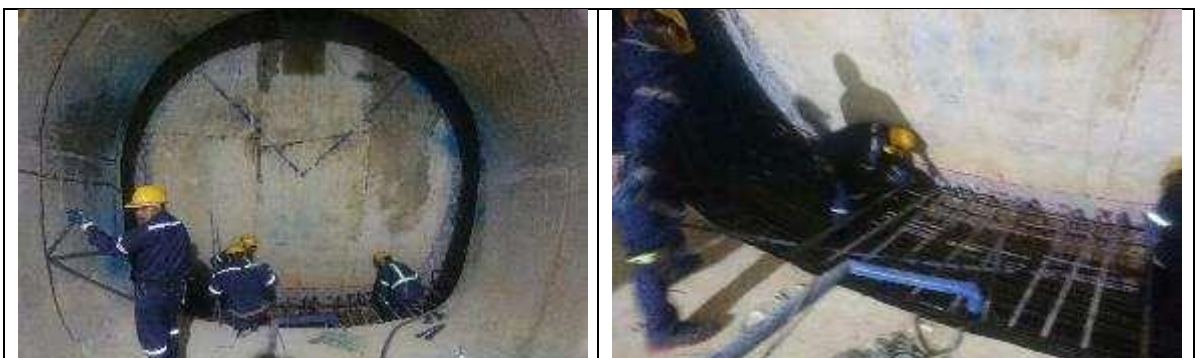
- **Salida de emergencia 2 (Acceso Parque Las Cuadras)**
Perforaciones en las dovelas del túnel principal para la instalación de los pernos de anclaje entre dovelas y el portal de entronque galería – túnel de línea. Armadura de entronque e instalación de barras de anclaje.

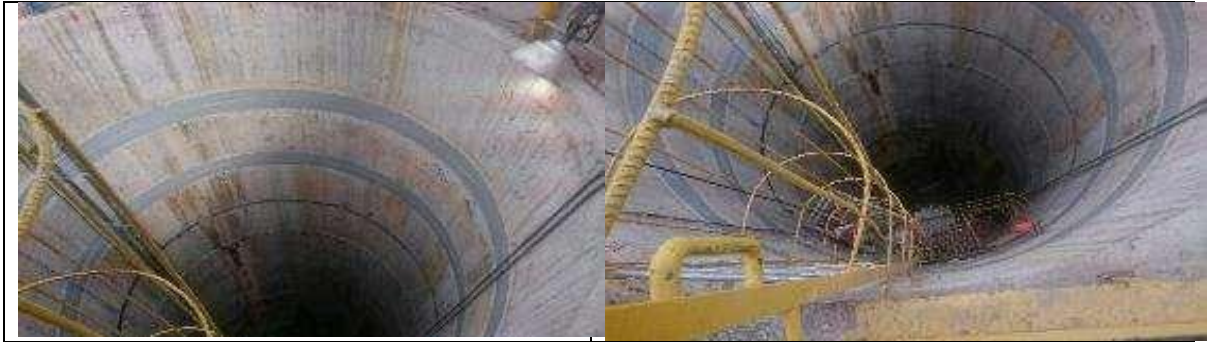
- **Salida de emergencia 3 (Av. Rumichaca y calles las Palmas)**
Impermeabilización de anillos.

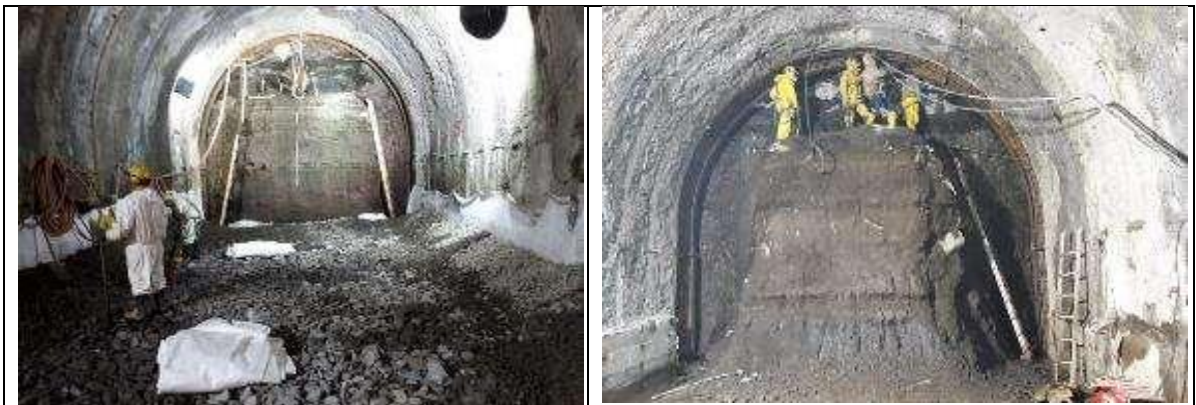
- **Pozo de ventilación 2 (Av. Solanda y Malimpia)**
Se continúa con los trabajos de excavación y ejecución de sostenimiento en las galerías sur y norte.
