Descripción sobre el estado de las obras civiles en ejecución de la Primera Línea del Metro de Quito

AGOSTO 2018

ESTACIONES Y SITIOS ESPECIALES

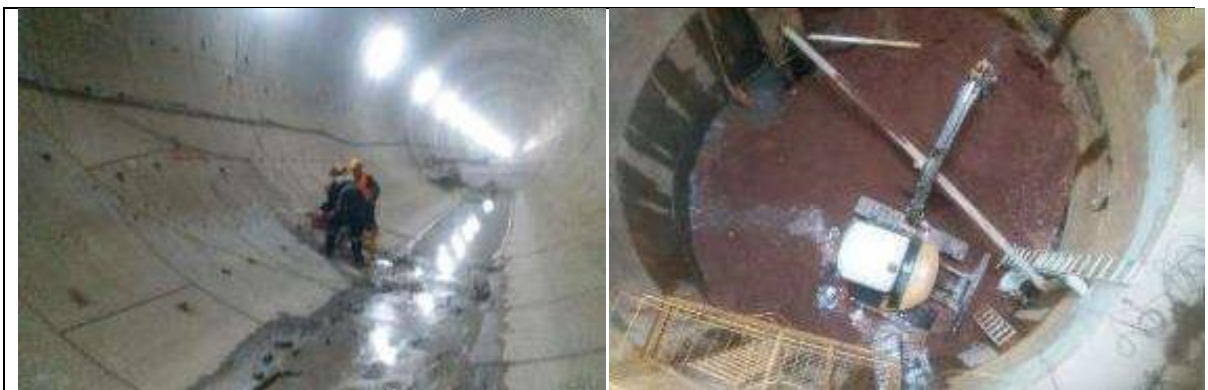
- **Salida de emergencia 4 y Pozo de Bombeo 2 (Juan Barreto y Juan Argudo, parque)**
Se realiza la demolición de la losa de fondo provisional y el desalojo del material de relleno. Se ejecuta la impermeabilización en las juntas de los anillos. Perforaciones de las barras de anclaje del entronque galería – túnel de línea.

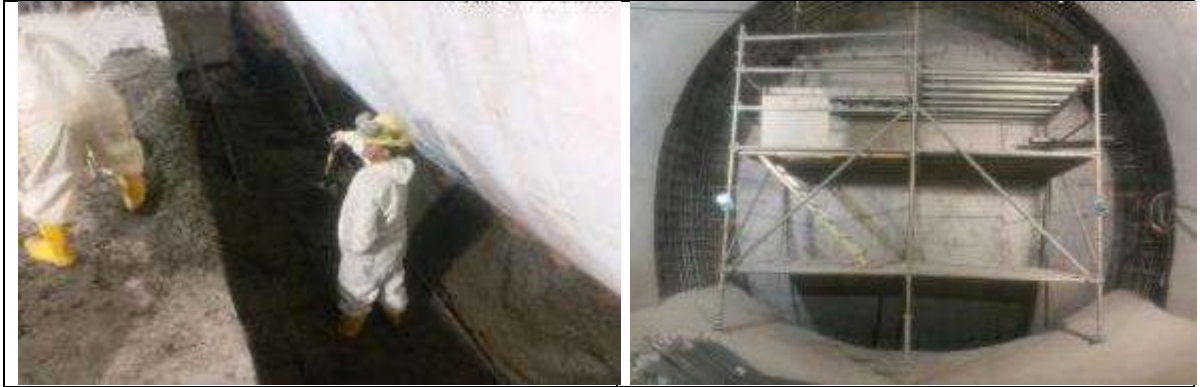
- **Pozo de ventilación 3 (Colegio Consejo Provincial)**

Se continúa con los trabajos de revestimiento definitivo de la galería norte y sur. Perforaciones en dovelas del túnel de línea para las barras de anclaje.

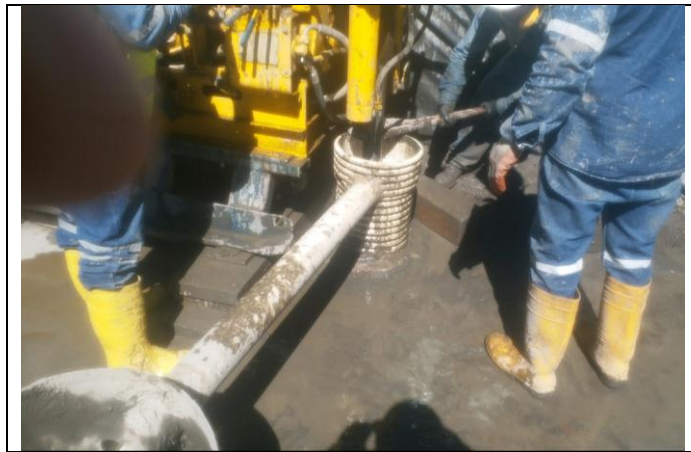
- Salida de emergencia 14 y pozo de bombeo 3 (Av. Cardenal de la Torre)
Se ejecuta tratamiento de terreno con jet grouting y control del nivel freático.

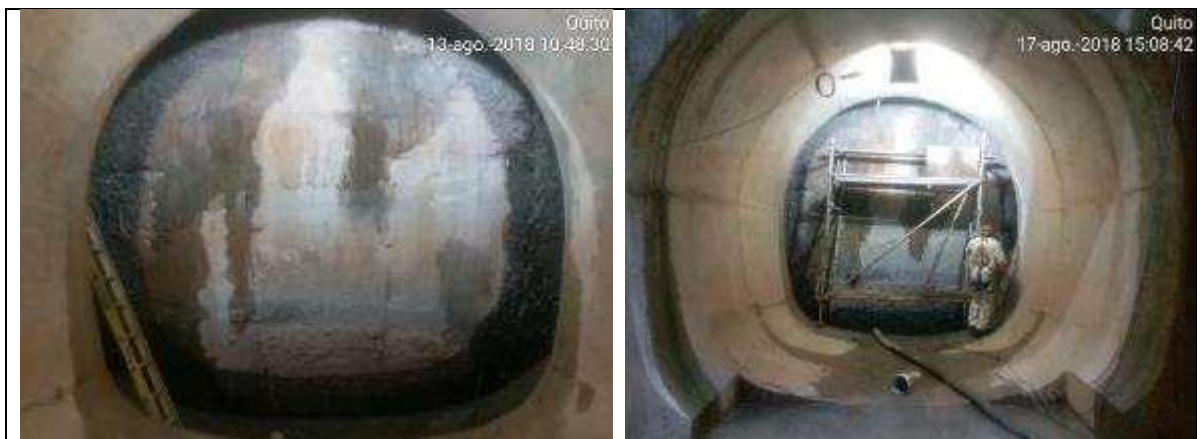
- Salida de emergencia 5 (Av. Teniente Hugo Ortiz y Cardenal de la Torre)
Se realiza la demolición del hormigón de relleno en la zona de entronque entre galería y túnel de línea.

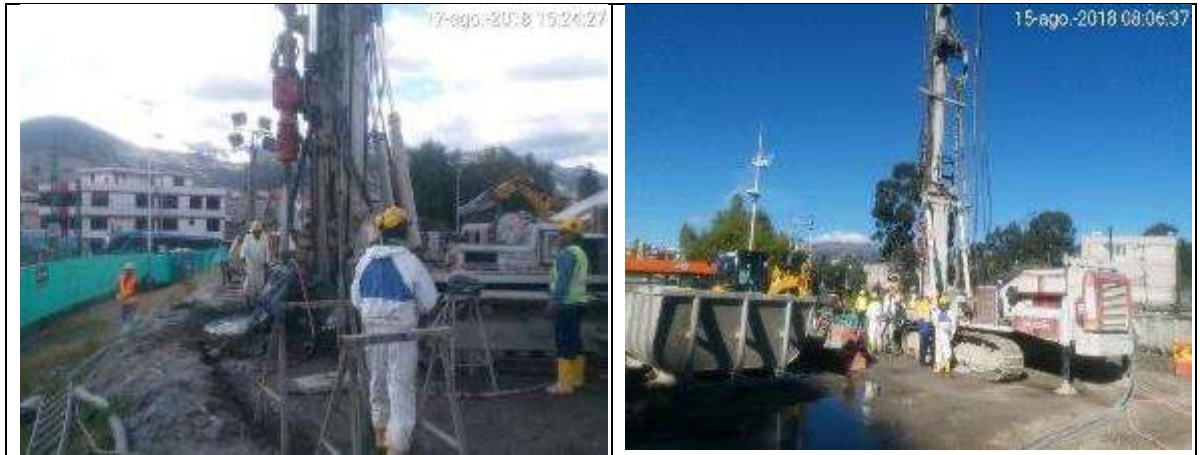
- **Pozo de ventilación 4 y pozo de bombeo 4 (Río Machángara)**
Perforaciones e inyecciones de Jet Grouting de tratamiento del terreno para corona y tapón de fondo de pozo y longitud completa de galerías.

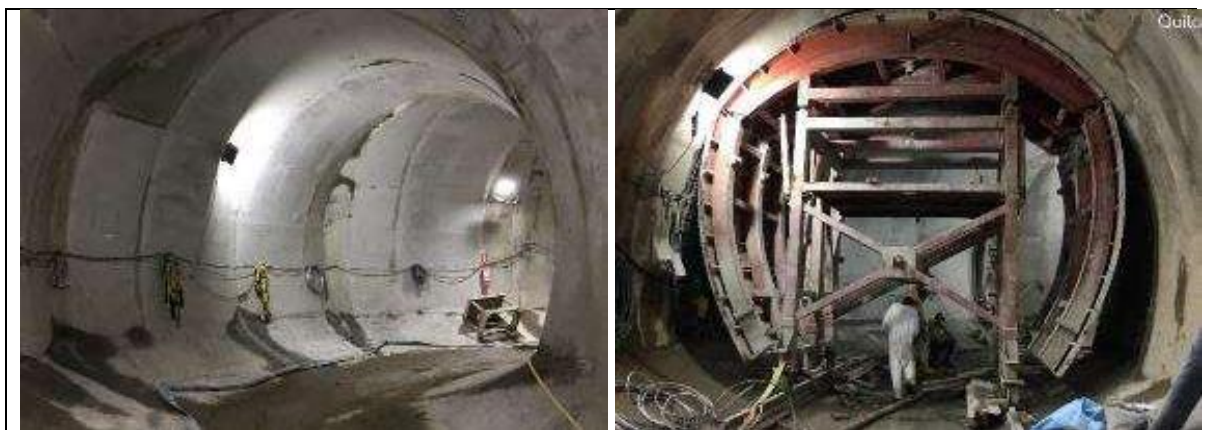
- **Pozo de ventilación 5 (Calles Rafael Arteta y G. Pérez)**
Se realiza el revestimiento de hastiales y bóveda de la galería sur. Se ejecuta el armado de acero estructural del entronque galería-túnel de línea. Armado de acero de la losa de fondo.

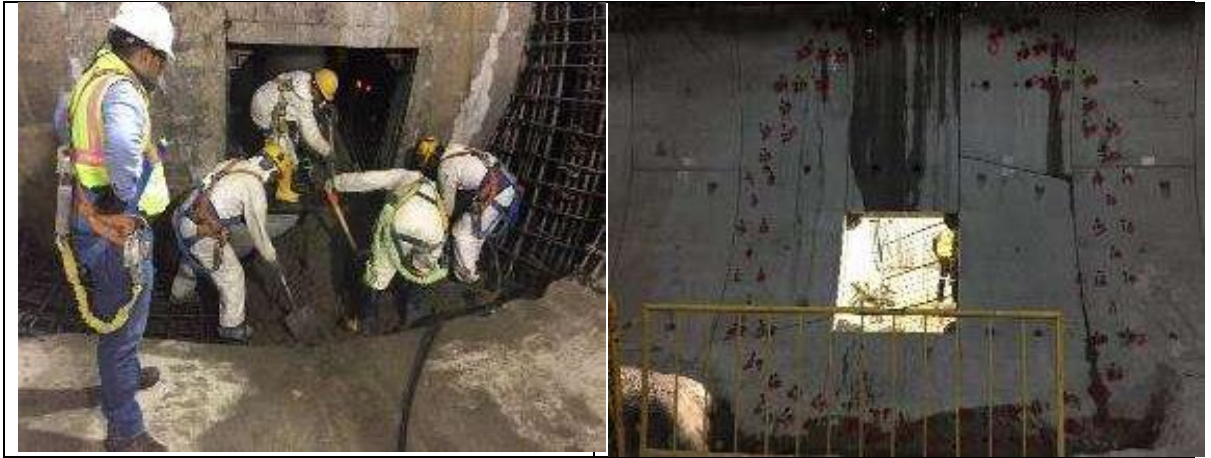
- **Salida de Emergencia 7 (Av. Rodrigo de Chávez y Francisco Gómez)**
Revestimiento de galerías. Ejecución de las perforaciones para las barras de anclaje del entronque galería - túnel línea.

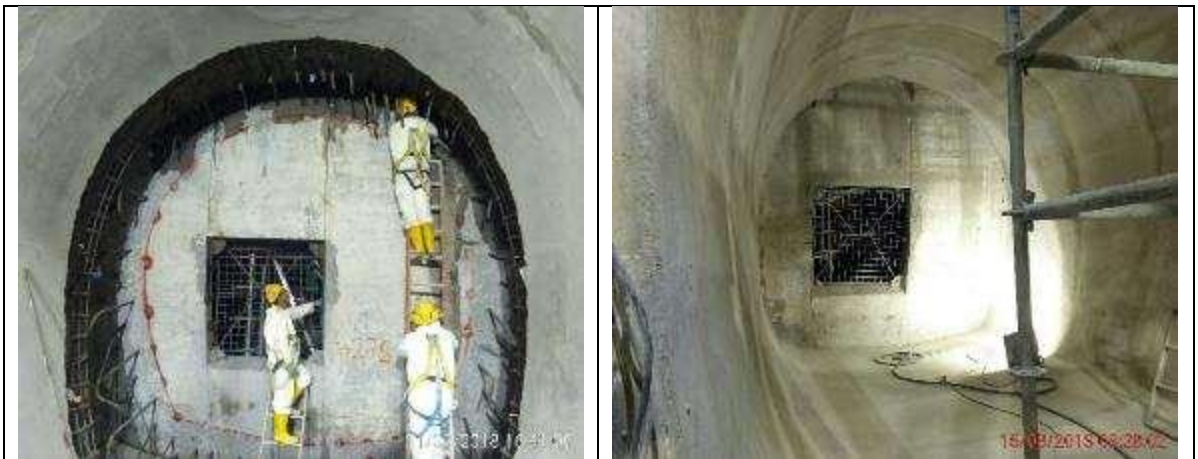
- **Pozo de Bombeo 5 (Av. Rodrigo de Chávez y Pedro Dorado)**
Revestimiento de galerías. Perforaciones para las barras de anclaje del entronque de túnel.

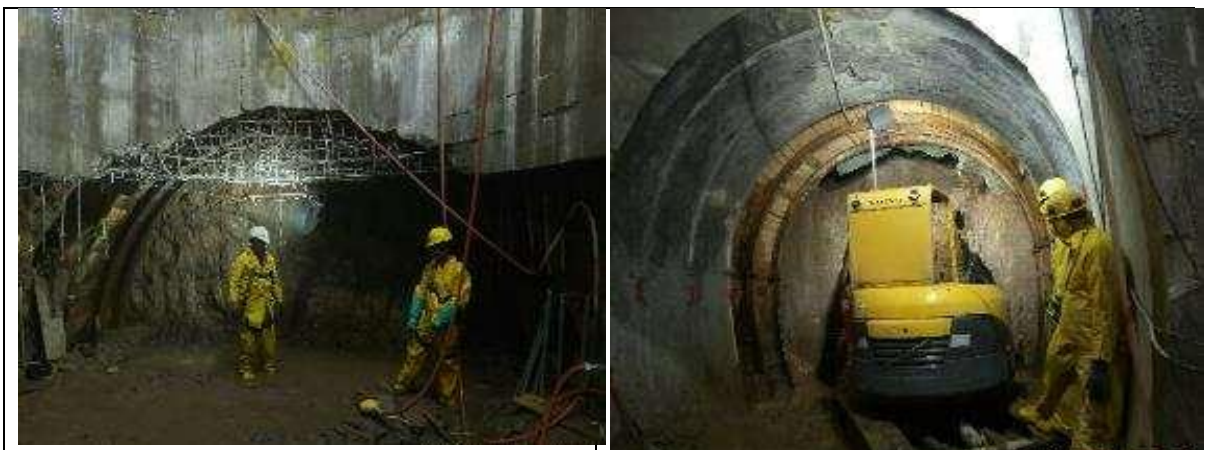
- **Salida de Emergencia 8 (Av. Mariscal Sucre y Rodrigo de Chávez)**
Excavación en el entronque entre el pozo y la galería, colocación de cerchas.

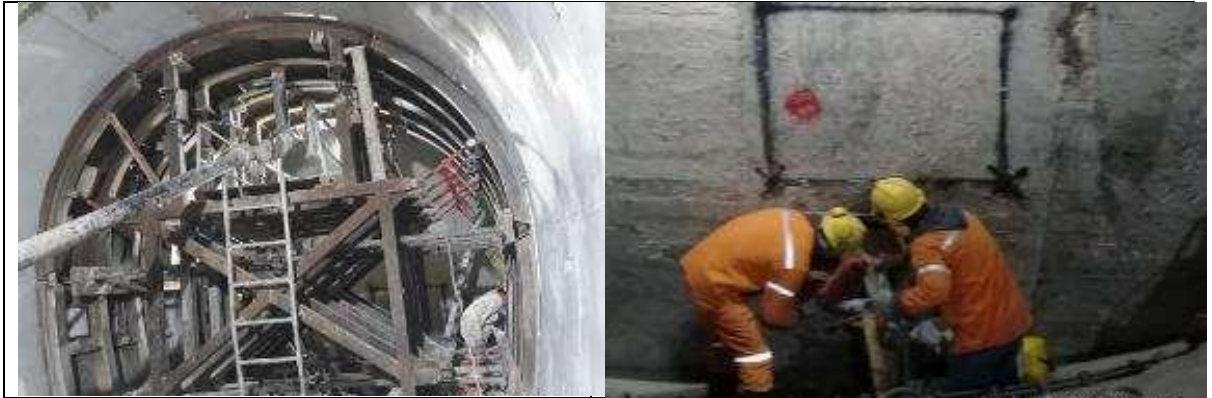
- **Salida de emergencia 9 (Calle Benalcázar y Villavicencio)**
Excavación y colocación de cerchas para galerías. Perforación de las barras de anclaje de entronque.

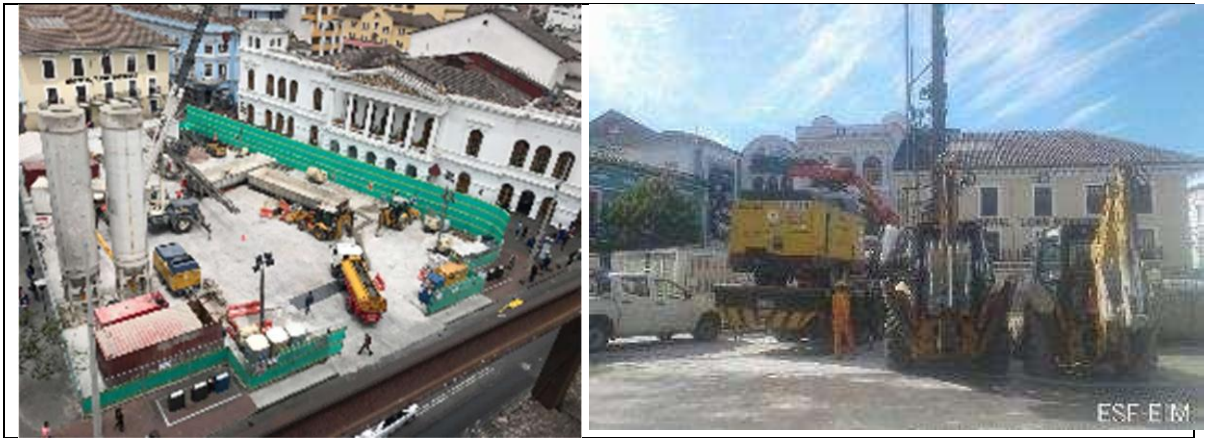
- **Pozo de Santa Clara**
Concluido.
- **Salida de emergencia 10 (Plaza del Teatro)**
Tratamiento del terreno mediante columnas de jet grouting. Concluido excavación, colocación de armadura y hormigonado hasta el anillo 1 de un total de 11 anillos.

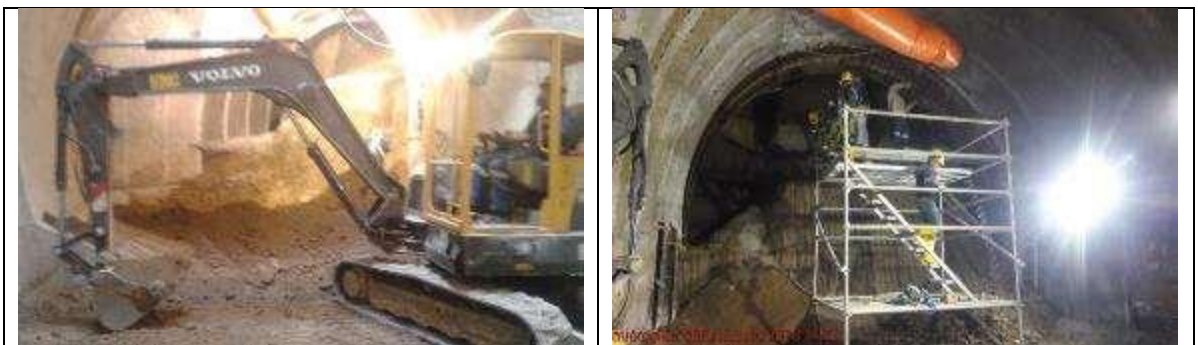
- **Pozo de ventilación 8 (Av. Gran Colombia y Juan Montalvo)**
Excavación y sostenimiento de galerías norte y sur en bóveda y hastiales.

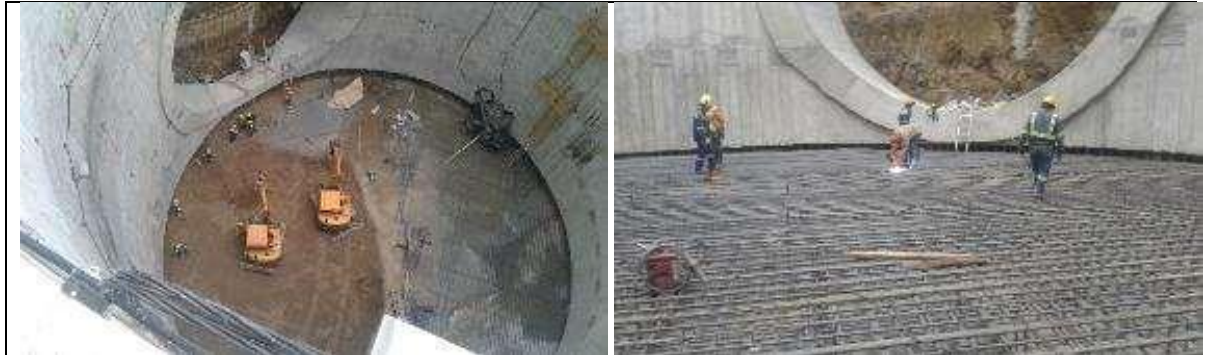
- **Pozo de extracción 2 (parque el Arbolito)**

Excavación, armado de acero, encofrado, hormigonado y desencofrado de los anillos del pozo. Desarmado y extracción de tuneladora.

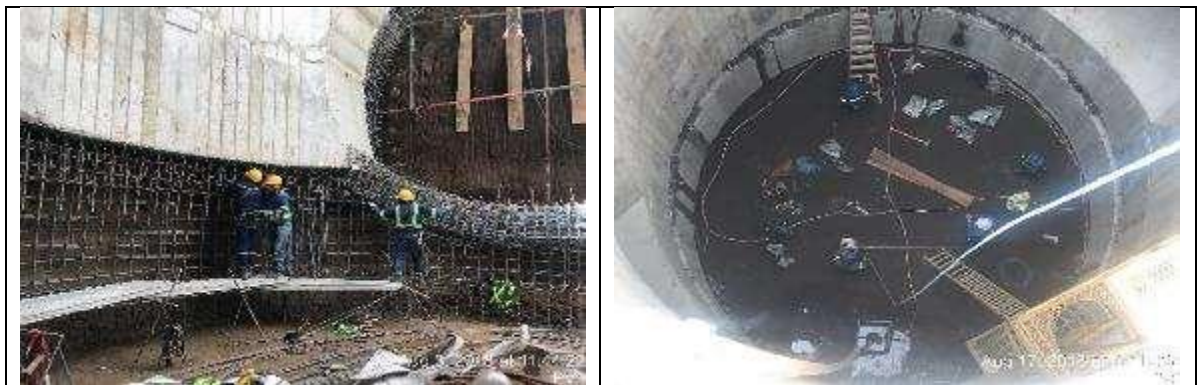
- **Pozo de ventilación 9 (Av. Pérez Guerrero)**

Finalización de colocación de los 9 anillos y losa de fondo. Instalación de la malla a tierra.

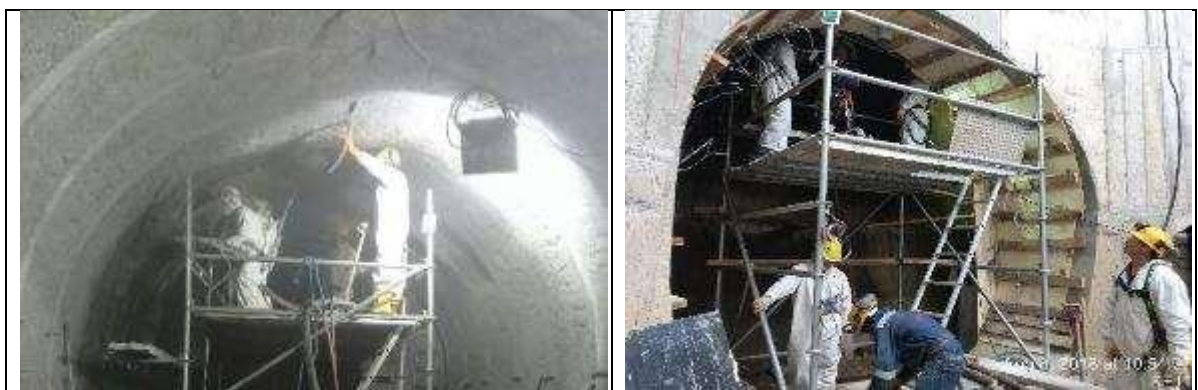
- **Salida de emergencia 11 y pozo de bombeo 9 (Av. Pérez Guerrero y Av. América)**

Finalización de excavación y revestimiento del pozo. En ejecución excavación y sostenimiento de la galería y revestimiento del entronque pozo- galería

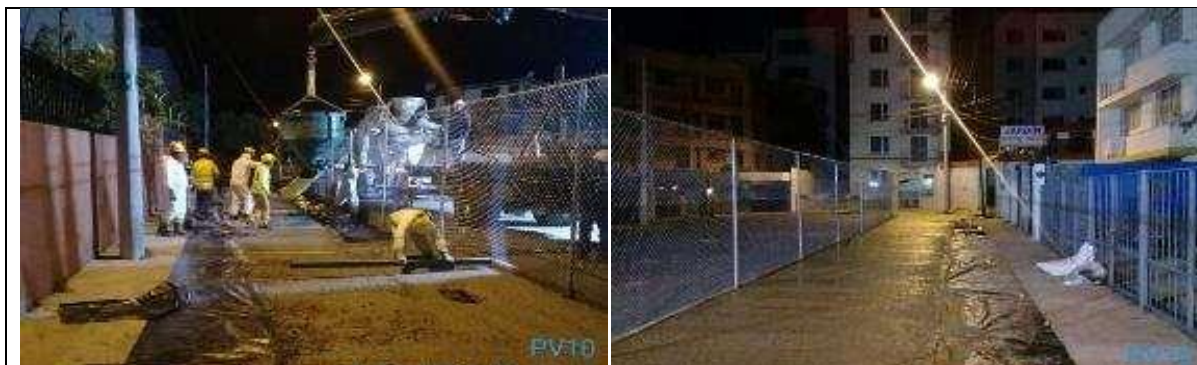
- **Pozo de ventilación 10 (Calle Toribio Montes)**

Instalación de señalización vertical, previo al cierre vial de la calle Toribio Montes. Se procede a realizar el desvío de servicios de agua potable y alcantarillado.

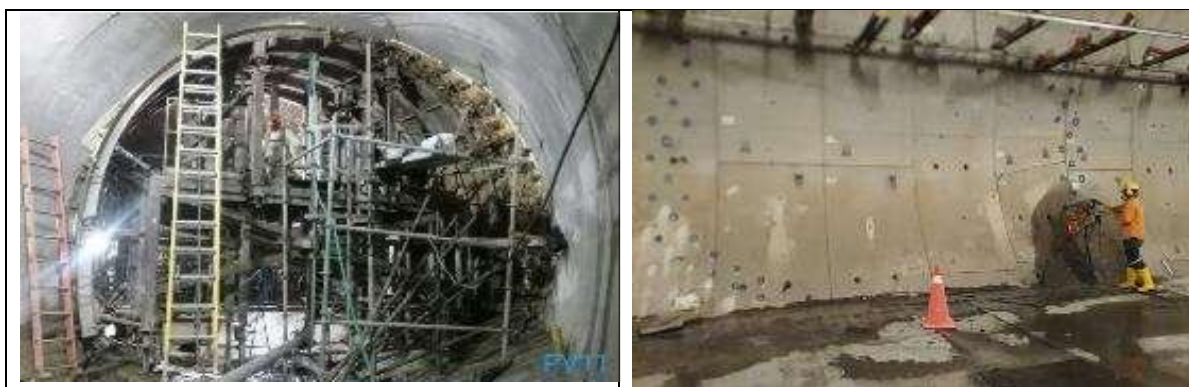
- **Pozo de ventilación 11 y Pozo de bombeo 10 (Av. Eloy Alfaro y Hungría)**
Hormigón de revestimiento en las galerías norte y sur. Perforaciones de entronque.

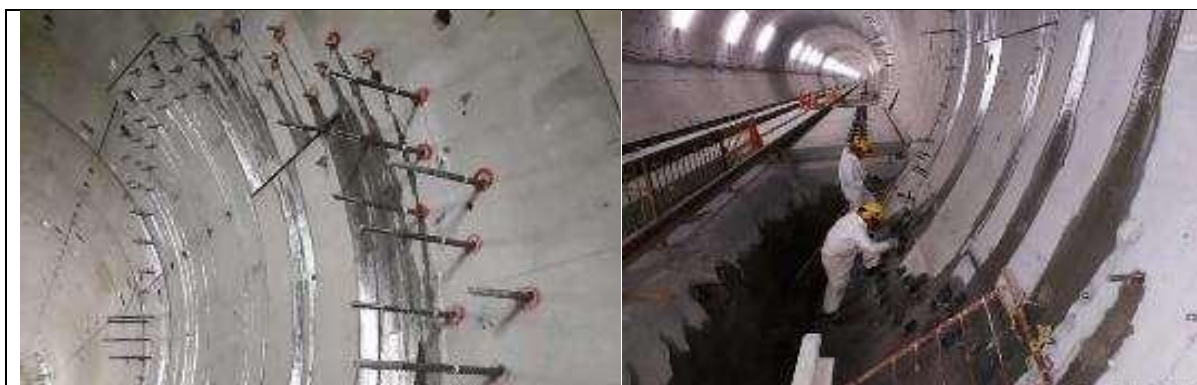
- **Salida de emergencia 12 y Pozo de Bombeo 11 (Parque La Carolina)**
En este periodo, este frente no registra actividades de producción.
- **Pozo de ventilación 12 (Parque La Carolina, atrás de la tribuna de los Shyris)**
Perforación y colocación de barras de anclajes para entronques túnel-galería. Revestimiento de galerías.

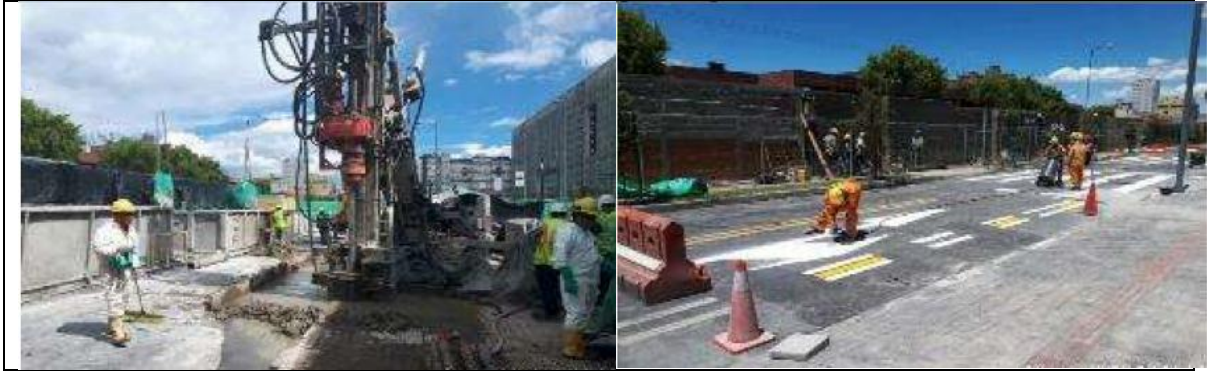
- Salida de emergencia 13 y Pozo de Bombeo 12 (Japón y Pereira)
Ejecución de columnas Jet Grouting. Reposición de la calle Japón.

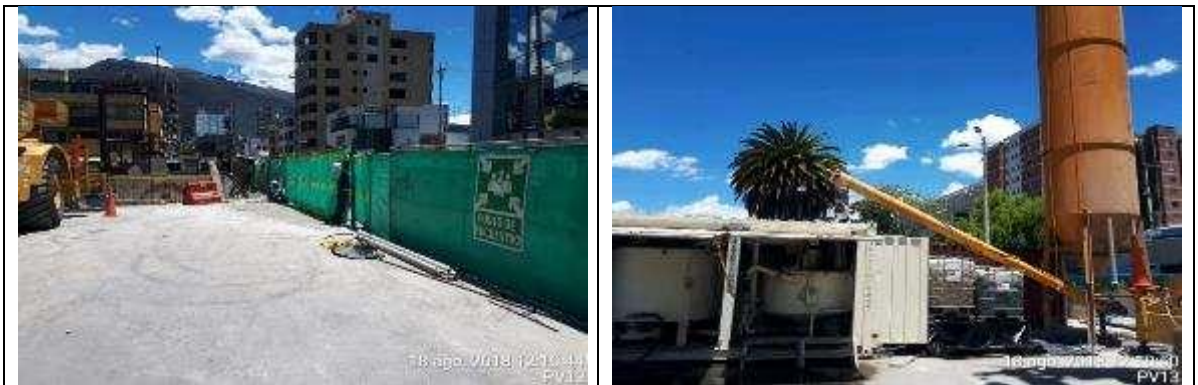
- Pozo de ventilación 13 (Japón y Vicente Cárdenas)
Adecuación de campamento para ejecución de jet grouting. Cierre de la calle Japón entre las calles Vicente Cárdenas y Agustín Guerrero.

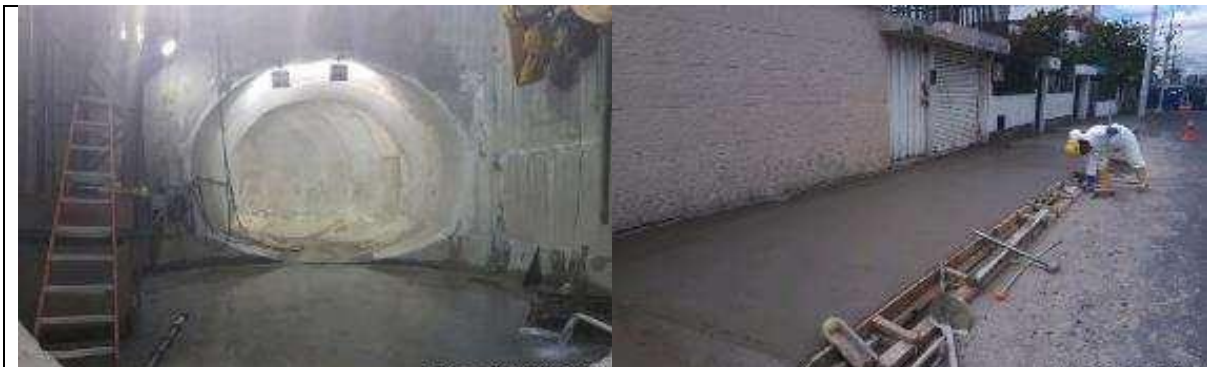
- Pozo de ventilación 14 y pozo de bombeo 13 (Av. Amazonas entre Calles Río Coca y Barberis)
Colocación de junta de bentonita entre galería y zona de entronque. Se realizan resanes en hormigón de revestimiento de galerías. Reposición de acera en la calle Isabela.
