Descripción sobre el estado de las obras civiles en ejecución de la Primera Línea del Metro de Quito

SEPTIEMBRE 2018

ESTACIONES Y SITIOS ESPECIALES

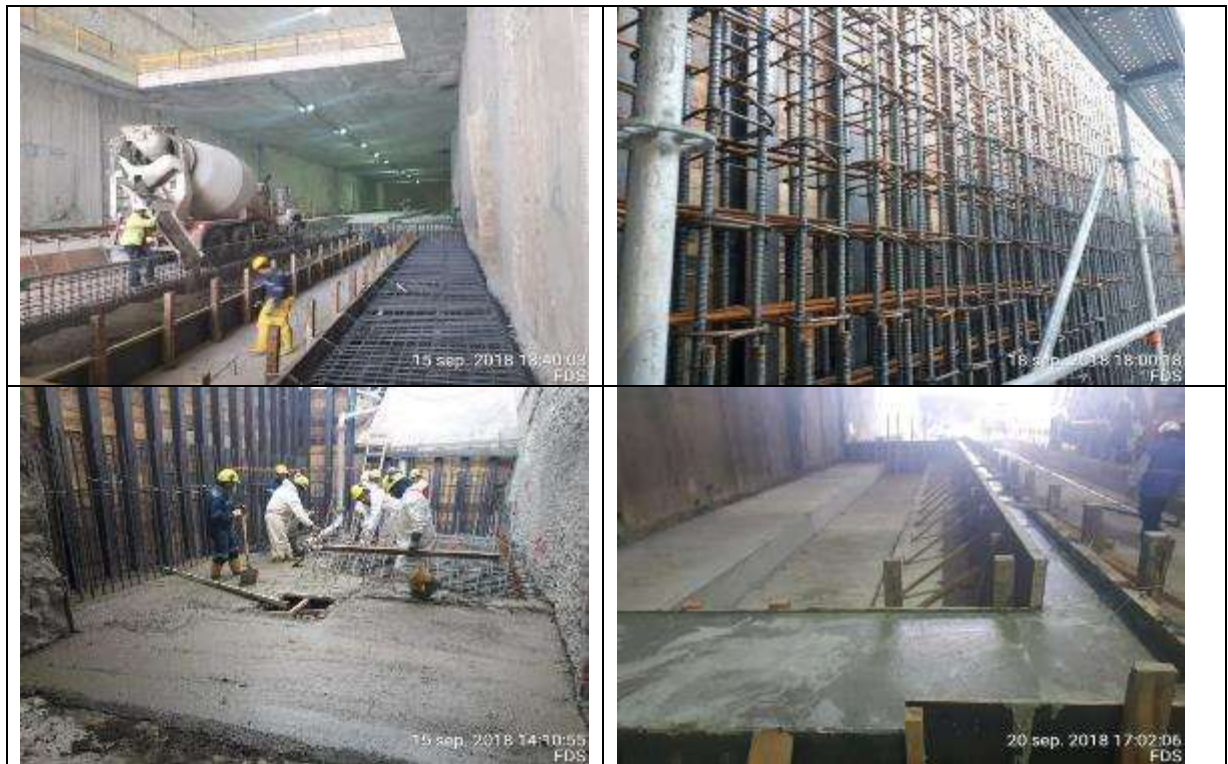
1) Fondo de Saco

- ✓ Inicia la construcción del foso de mantenimiento.
- ✓ Reinicia la construcción de la salida de emergencia.

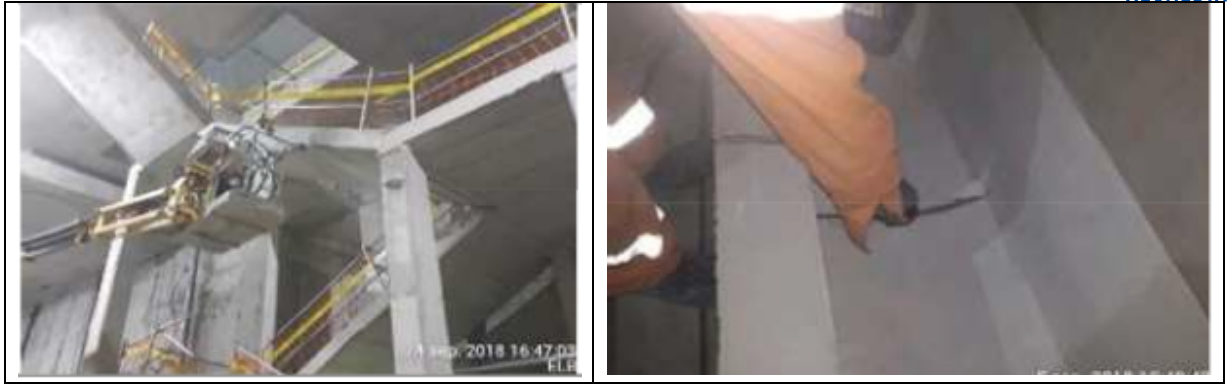
2) Estación El Labrador

- ✓ Continúa la construcción de muros de apoyo para losa de andén.
- ✓ Se construye nueva fase de losa de andén.
- ✓ Inicia la instalación de perfilera en la losa de andén.
- ✓ Se inicia con limpieza y resane de los muros de apoyo del andén.

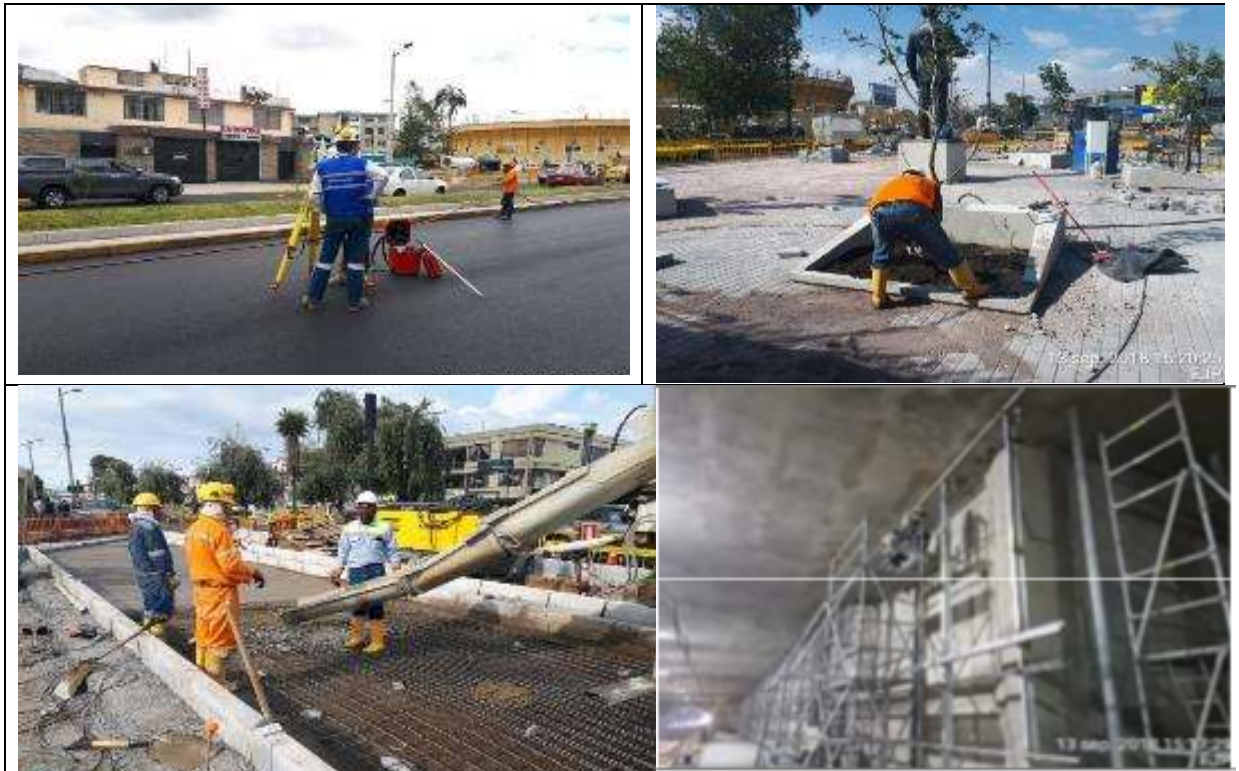
3) Estación Jipijapa

- ✓ Se concluye con el reasfaltado de la Av. Amazonas en el sentido sur-norte.
- ✓ Se concluye con la reposición de la superficie de la plaza Camilo Ponce.
- ✓ Se continúa con instalación de perfilera en la zona de andenes.

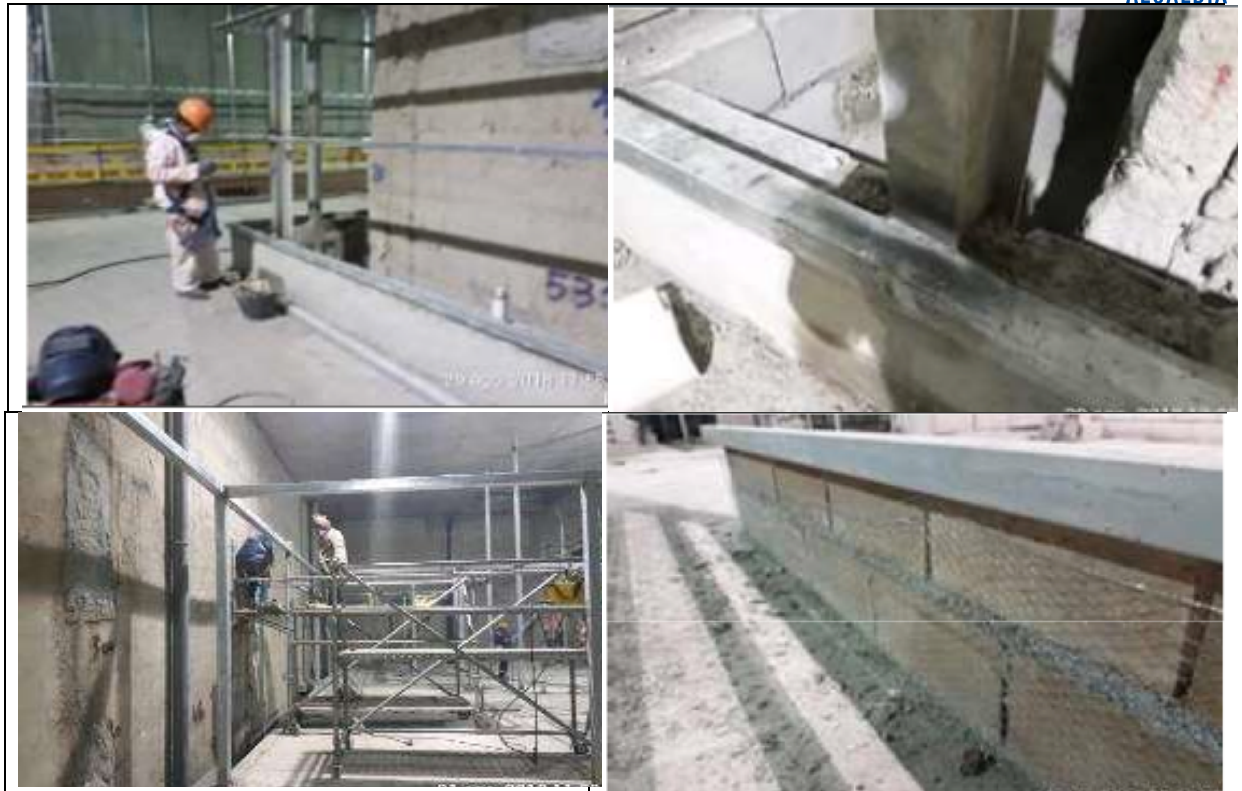
4) Estación Iñaquito

- ✓ Continúan los trabajos de instalación de perfilera para soporte de recubrimientos en la zona de andén.
- ✓ Se inicia el montaje de mampostería en los cuartos de andén.
- ✓ Instalación de perfilera para cuartos de andén energía

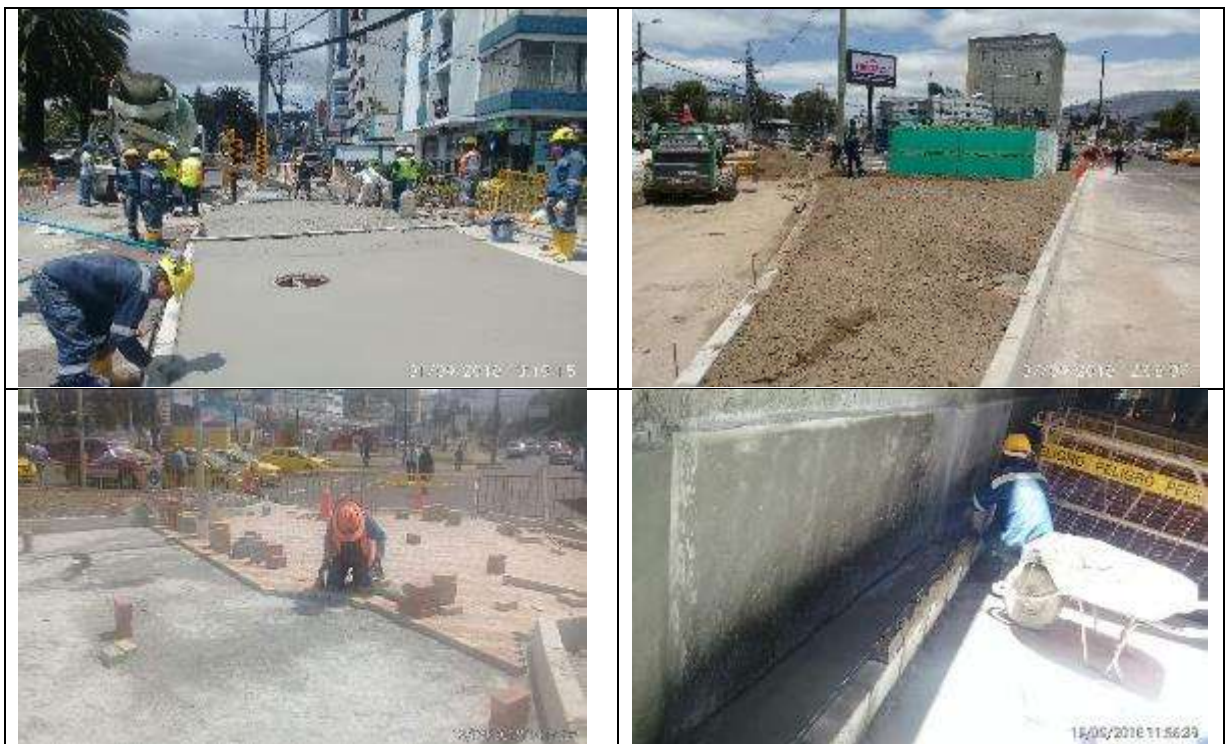
5) Estación La Carolina

- ✓ Concluida la obra civil de accesos de la Av. Eloy Alfaro.
- ✓ Reposición de aceras y bordillos, se habilita la Av. Eloy Alfaro.
- ✓ Construcción de solera y muros forros de accesos.
- ✓ Finalizada reparación pantallas hasta nivel vestíbulo, construcción de cámara bufa.

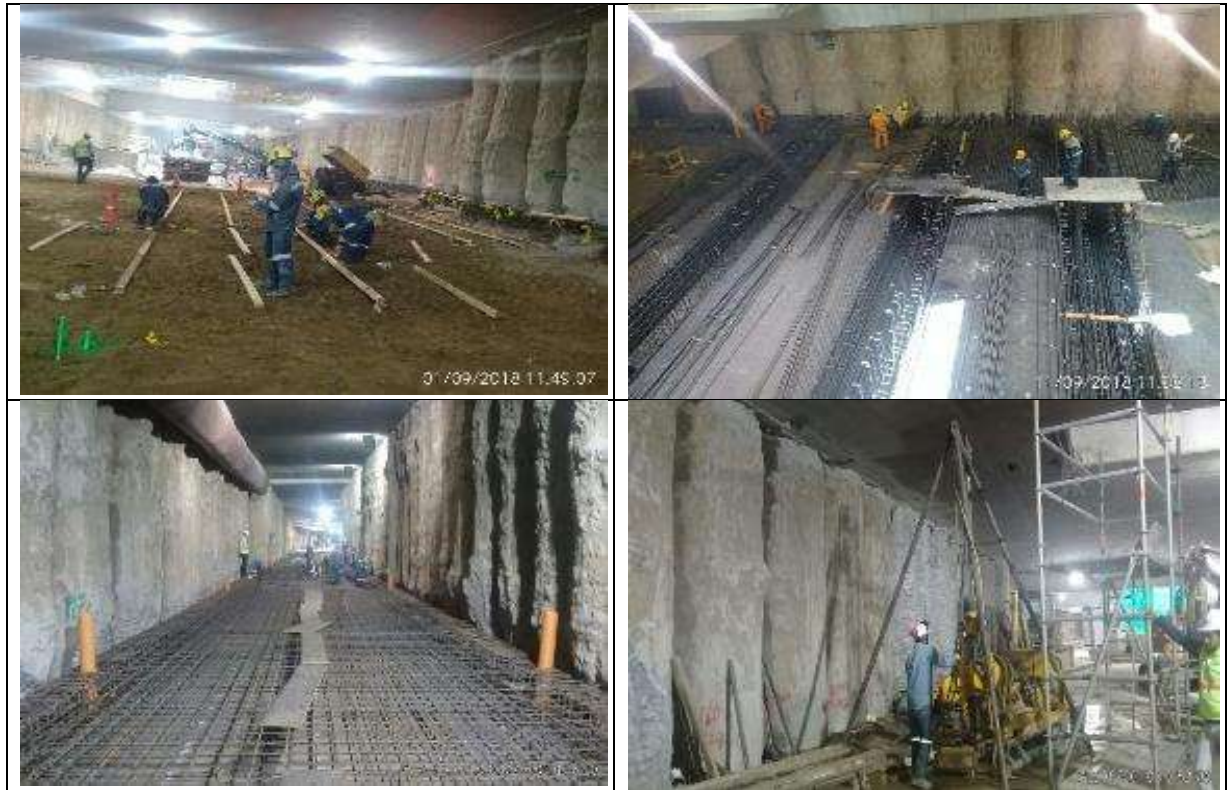
6) Estación La Pradera

- ✓ Concluida ejecución losa de vestíbulo.
- ✓ Concluida excavación bajo losa de vestíbulo hasta nivel de entreplanta.
- ✓ En ejecución losa de entreplanta, armado y hormigonado.
- ✓ Ejecución de muros forros hasta nivel de vestíbulo.
- ✓ Colocación de bloques para cámara bufa.

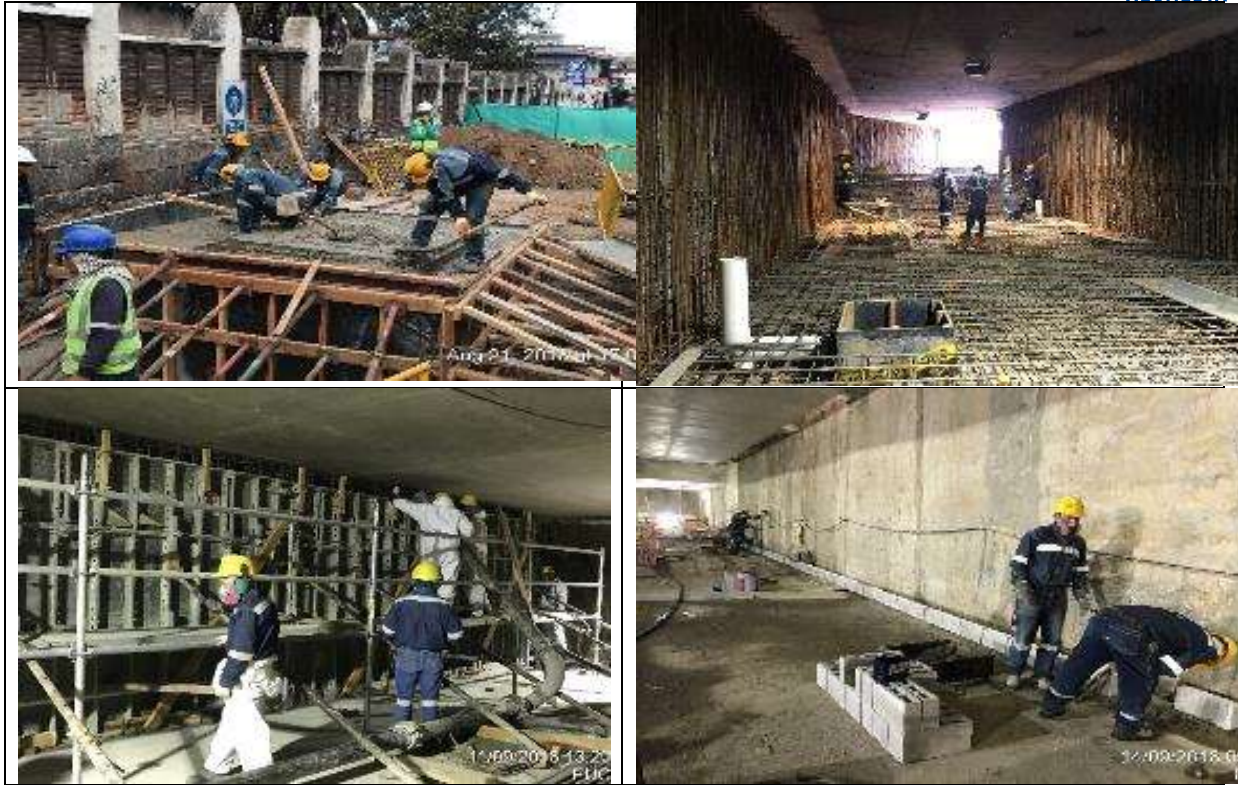
7) Estación Universidad Central

- ✓ Ejecución de muro forro a nivel de losa cañón rampa y losa sala de ventilación rampa de vaciado.
- ✓ Ejecución muro forro acceso norte Seminario.
- ✓ Ejecución solera muro U acceso norte Seminario.
- ✓ Reparación de pantalla nivel losa de contrabóveda.
- ✓ Conformación de la cámara bufa en losa de vestíbulo.
- ✓ Colocación de bajantes hasta nivel de contrabóveda.

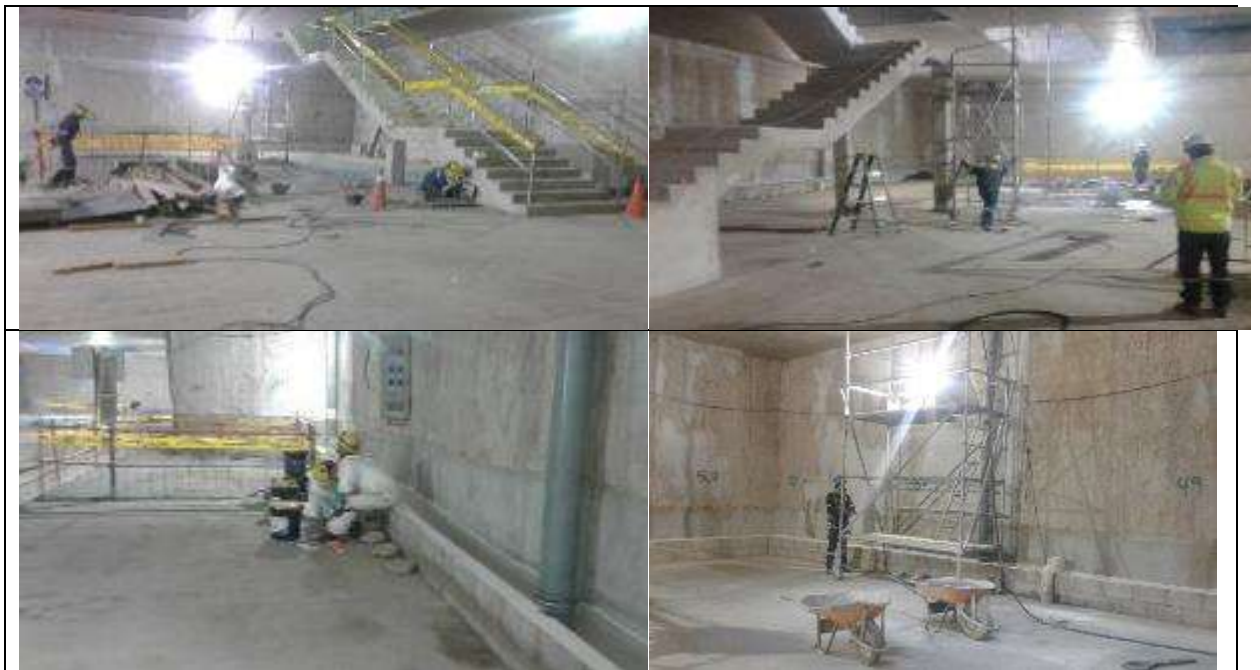
8) Estación El Ejido

- ✓ Trabajos de impermeabilización de las canaletas de la cámara bufa en nivel de entreplanta y vestíbulo y colocación de bajantes.
- ✓ Armado y hormigonado de escaleras.

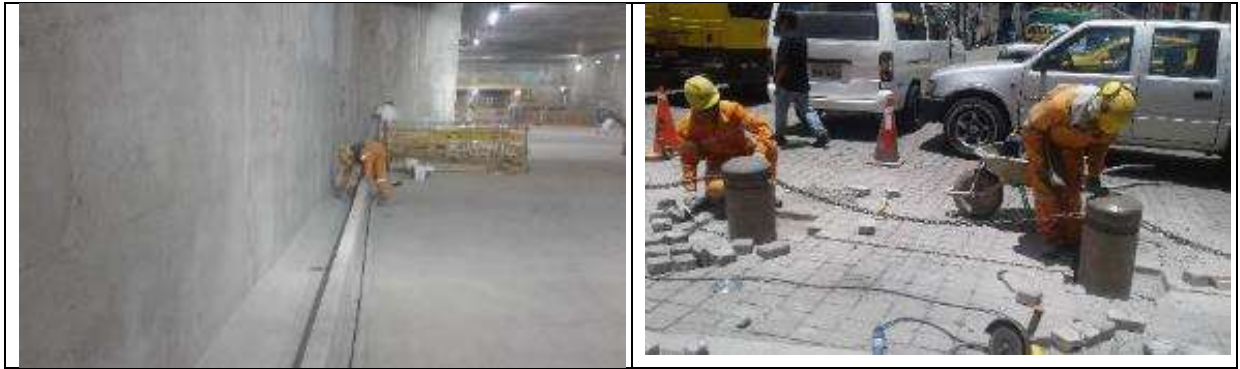
9) Estación La Alameda

- ✓ Trabajos de impermeabilización de las canaletas de la cámara bufa en nivel de entreplanta y vestíbulo y colocación de bajantes.
- ✓ Reposición de bolardos de la calle Ascancio Gandara.

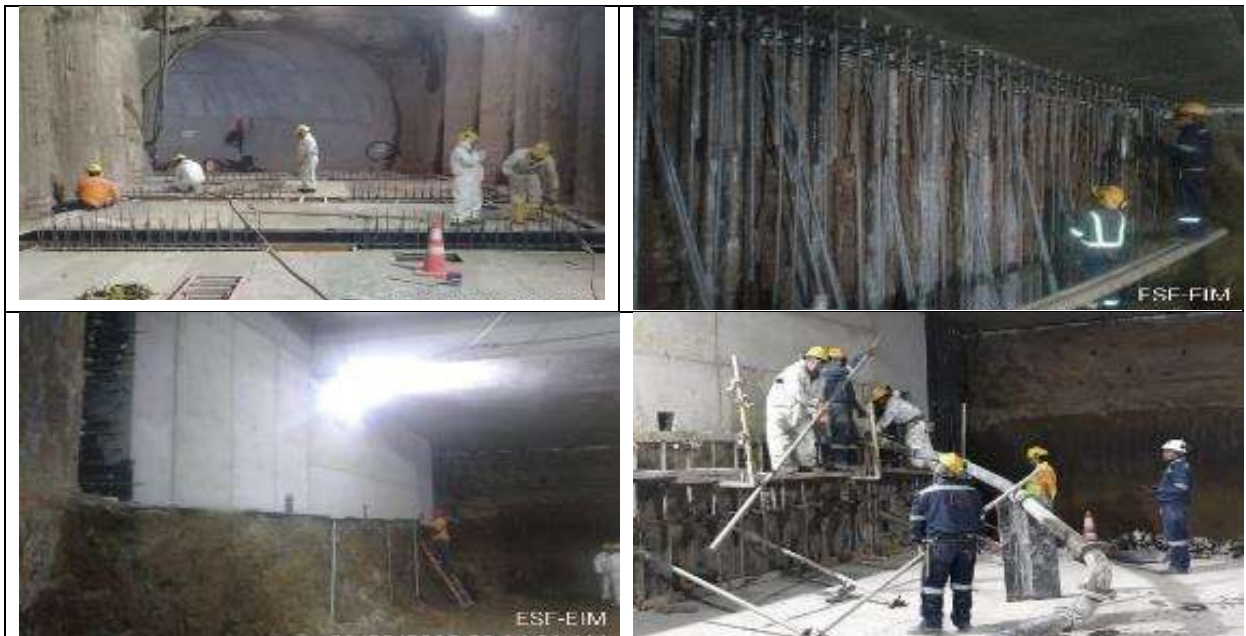
10) Estación San Francisco

- ✓ Ejecución de fase 1 de acceso a casa Banco Pichincha, excavación de muros forro y losa de solera en acceso.
- ✓ Colocación de bajantes de PVC a nivel de losa de entreplanta.
- ✓ Ejecución de solera en rampa de acceso sur, ejecución de muros forro sobre solera de rampa en acceso sur (conexión con galería Santa Clara)
- ✓ Ejecución de losa en acceso sur, conexión entre estación y galería Santa Clara.

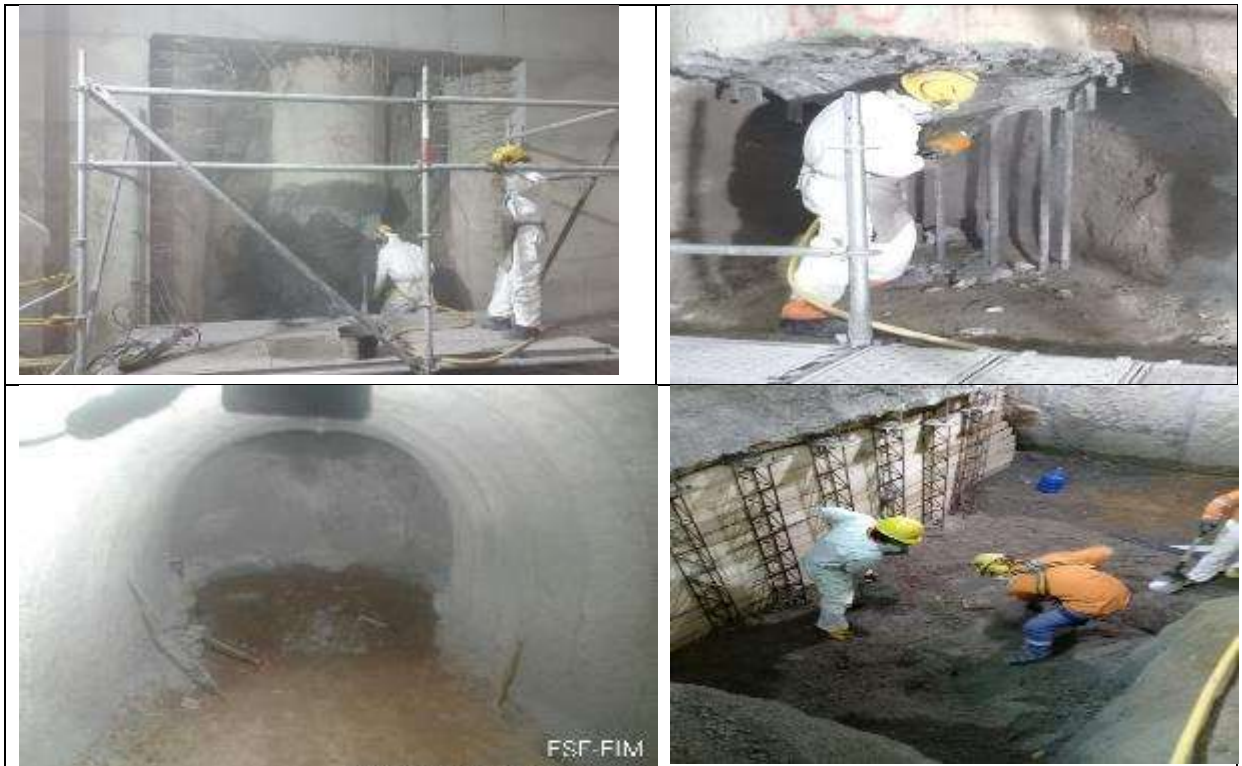
11) Intercambiador 24 de mayo

- ✓ Pozo de bombeo: excavación y revestimiento primario de la galería, solera de galería y en ejecución de encofrado de hastiales.
- ✓ Colocación de cerchas.

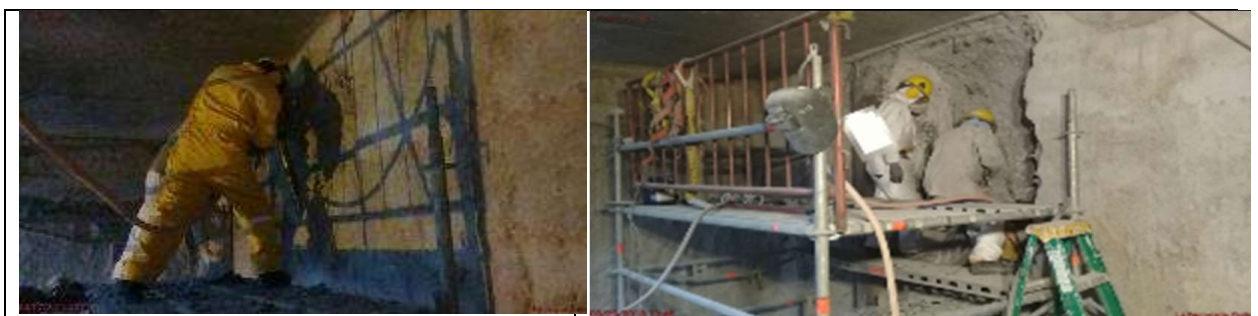
12) Estación La Magdalena

- ✓ Derrocamiento de pantalla para salida de emergencia sector de entreplanta.

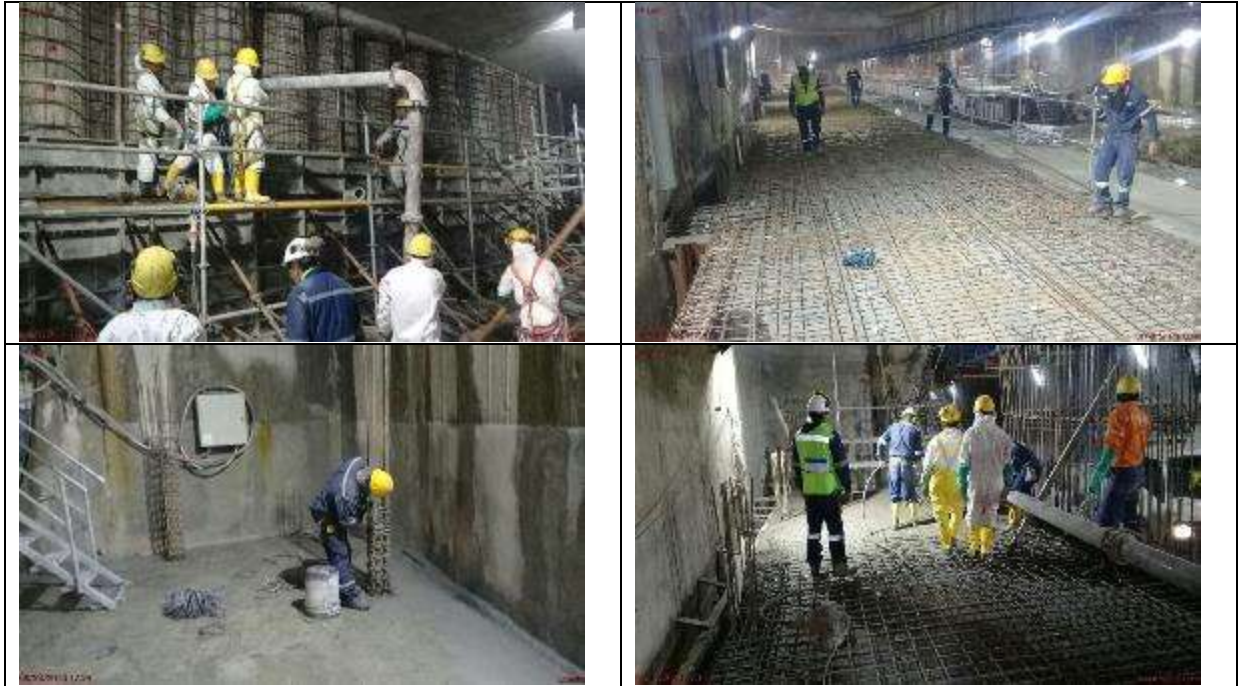
13) Estación El Recreo

- ✓ Ejecución de muros forro.
- ✓ Ejecución losa de andén.
- ✓ Reposición de superficie.
- ✓ Armado estructural de pilares tipo 1 y 2, en escalera emergencia EM02.

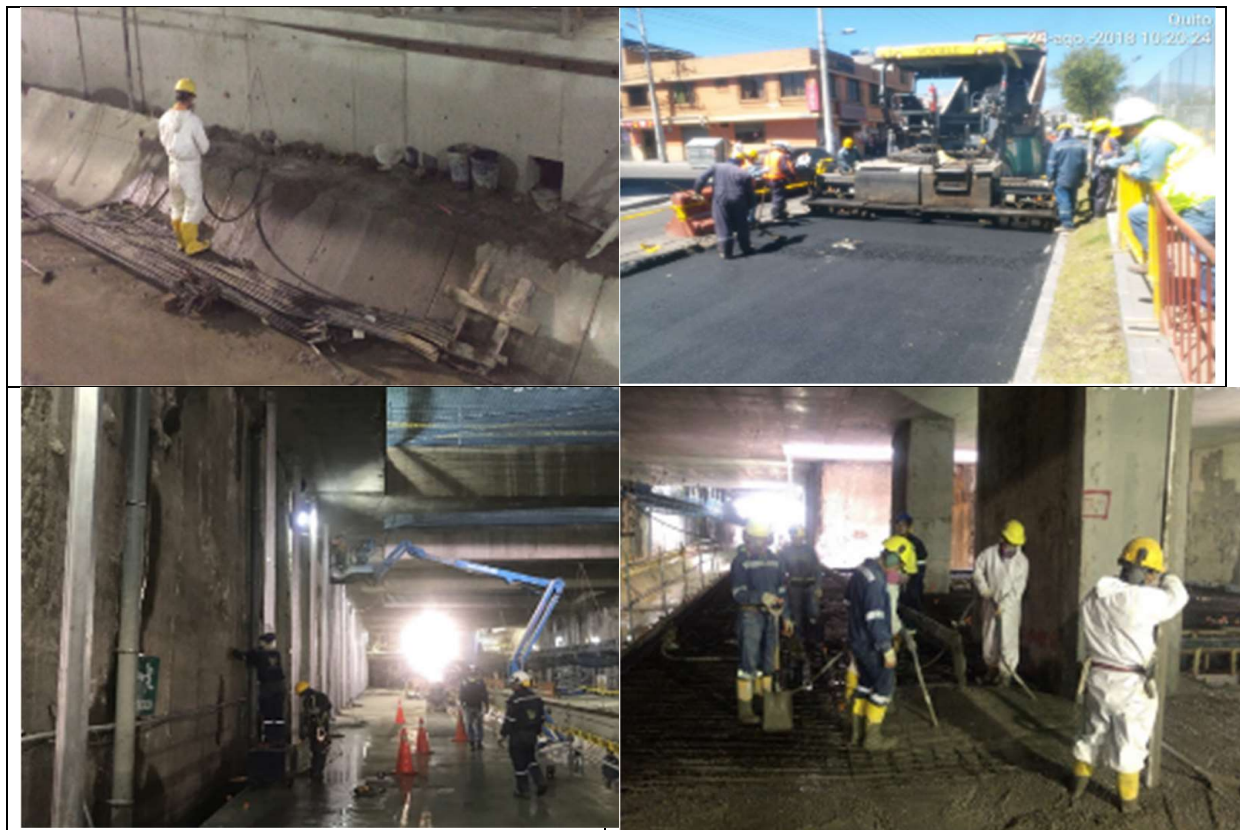
14) Estación Cardenal de la Torre

- ✓ Ejecución losa de andén.
- ✓ Reposición de superficie, asfaltado en la Av. Cardenal de la Torre.

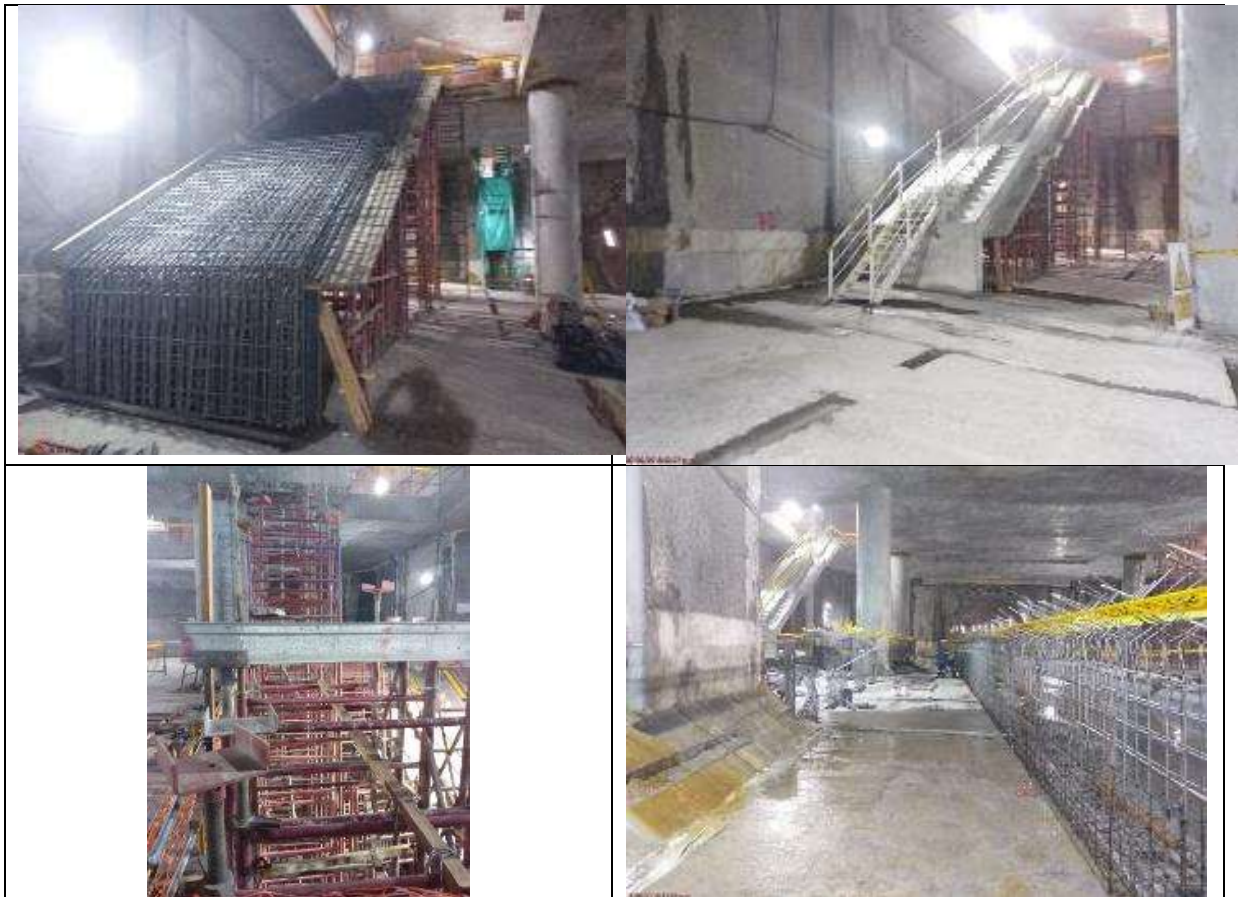
16) **Estación Morán Valverde**

- ✓ Armado de acero de refuerzo para escaleras entre contrabóveda y vestíbulo.
- ✓ Colocación de pasamanos y peldaños constructivos provisionales en escaleras.
- ✓ Armado de cimbra para escalera fija, entre losa de vestíbulo y losa de entre piso.
- ✓ Armado de acero de refuerzo en muros de andén, sección este de estación.
- ✓ Replanteo de muros de andén a nivel de contrabóveda.

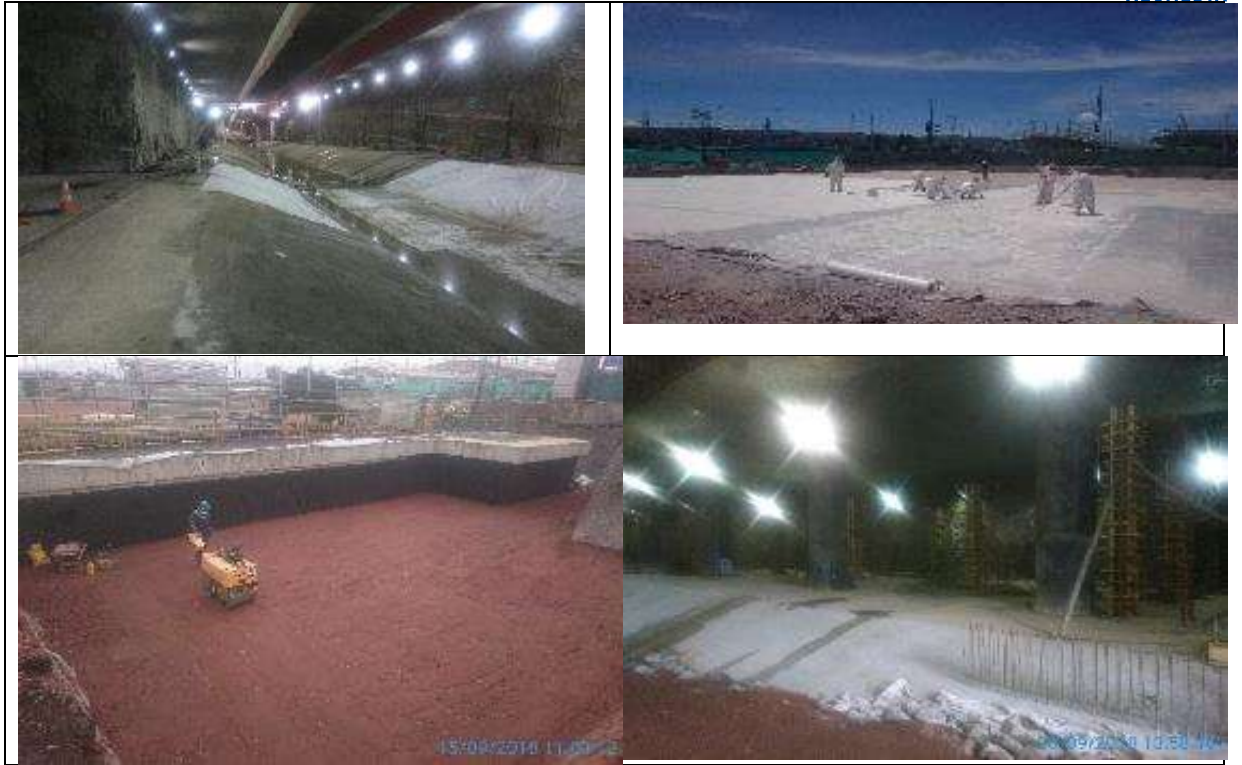
17) **Estación Quitumbe**

- ✓ Armado de acero de losa contrabóveda y curado de hormigón.
- ✓ Impermeabilización de losa de cubierta de vestíbulo.
- ✓ Trabajos de relleno y compactación en trasdós de muros de vestíbulo.
- ✓ Encofrado de columnas.

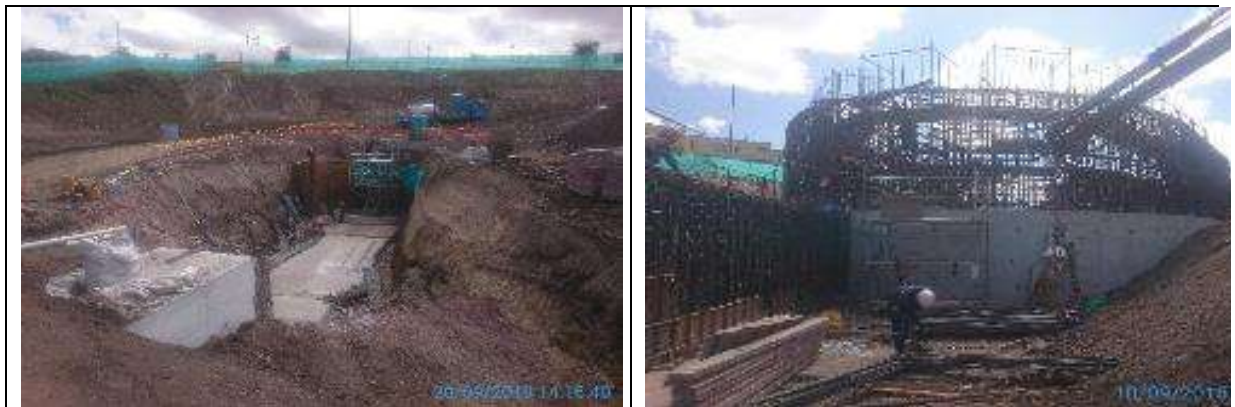
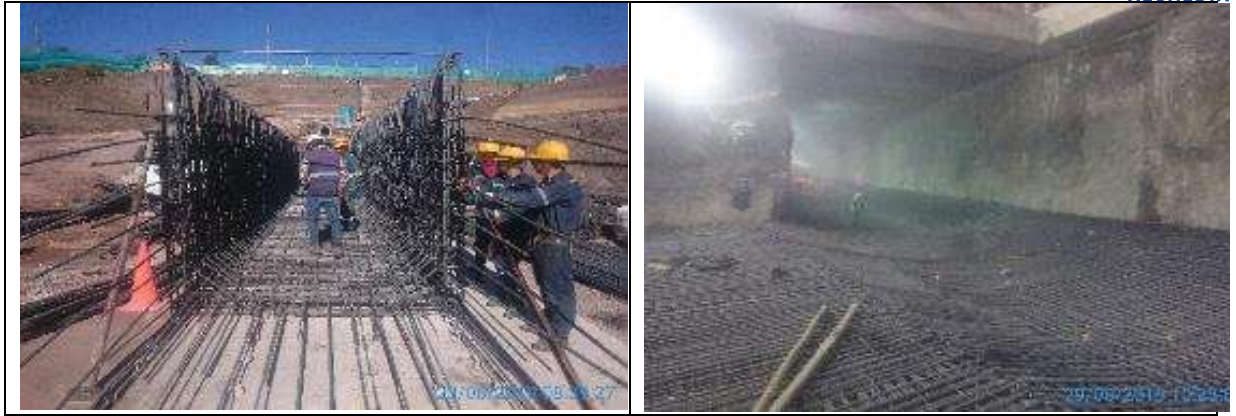
18) Variante Quitumbe
Fase 2

- ✓ Concluida la ejecución de la losa de contraboveda.
- ✓ Se realiza el relleno en contrabóveda desde Talleres y Cocheras hasta la estación Quitumbe.

- ✓ Ejecución del desvío del colector de la quebrada Pumapungo.
- ✓ En ejecución relleno en la zona de la quebrada.

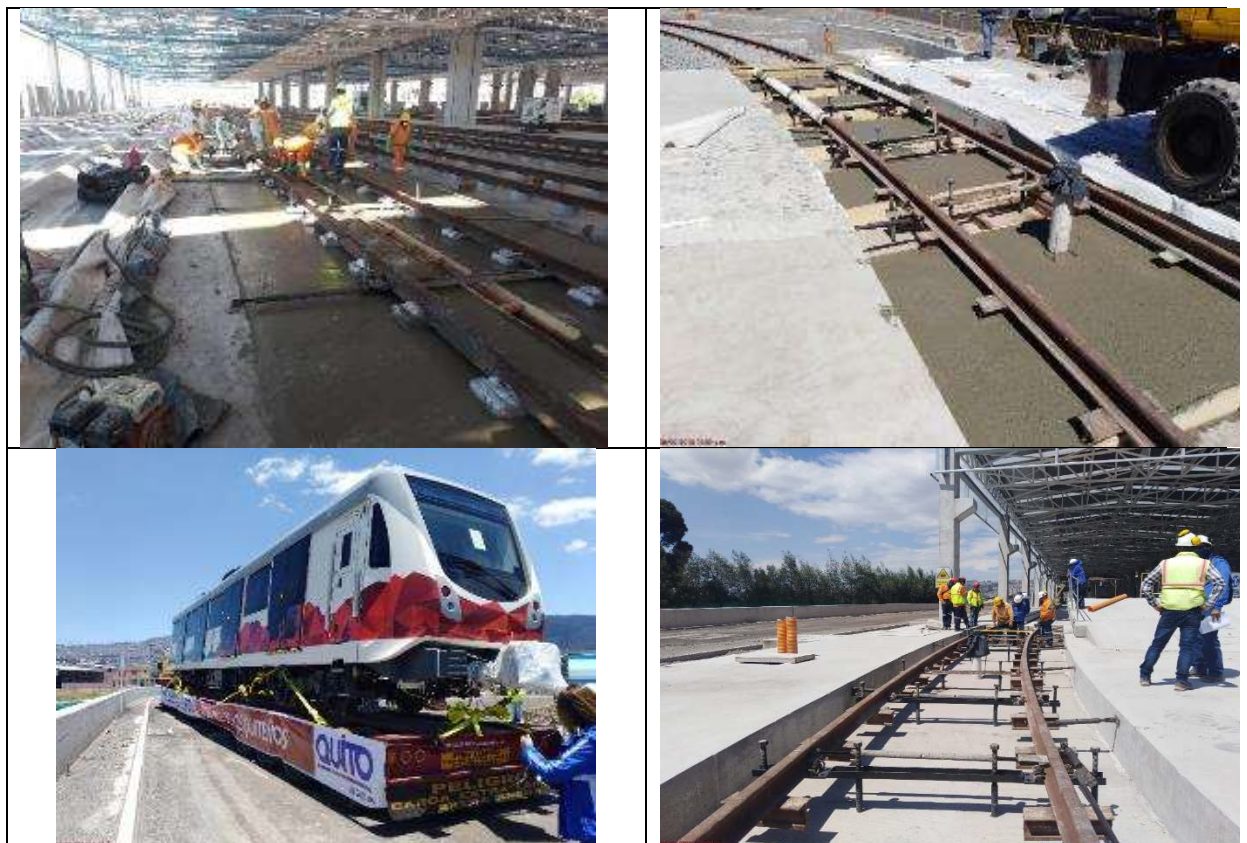
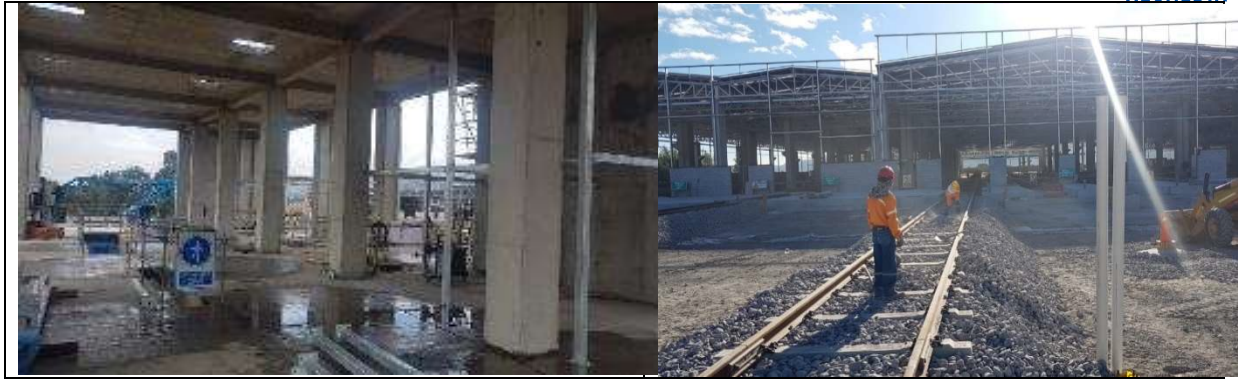
19) Talleres y Cocheras

- ✓ Se está trabajando en perfilería de subestación y colocación de mampostería de bloque.
- ✓ En ejecución de la vía 3, pasillo derecho e izquierdo.
- ✓ En el perímetro de las naves se está enfoscando la mampostería.
- ✓ En ejecución de reparaciones en cubierta de naves.

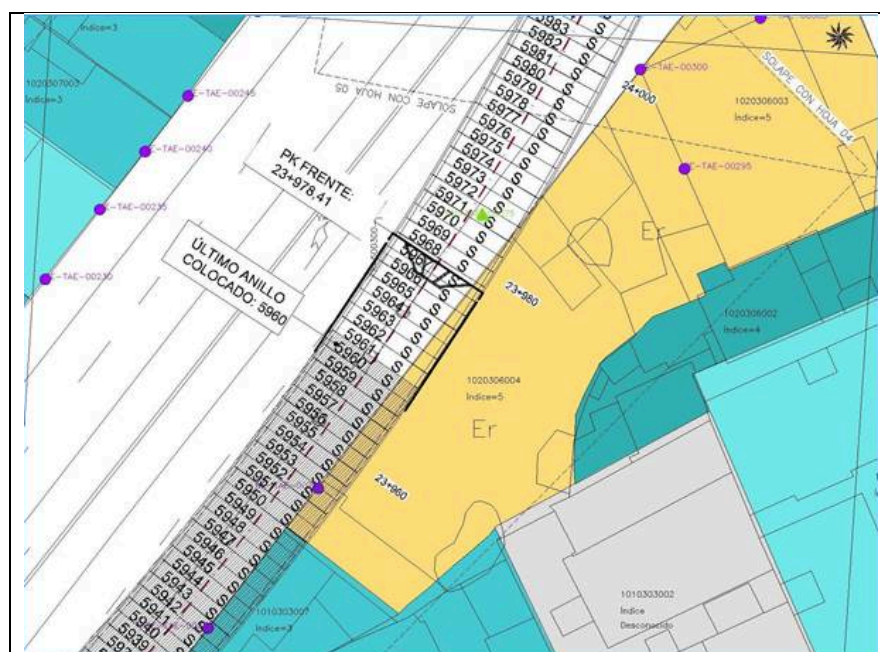
TUNELADORA LUZ DE AMÉRICA (HK-S-1019)
 TÚNEL CENTRAL: SOLANDA – POZO DE EXTRACCIÓN EL ARBOLITO
 SUBTRAMO 6: LA ALAMEDA – POZO DE EXTRACCIÓN EL ARBOLITO (DEL PK 23+441,33 al PK 24+092,71).
 Longitud total: 651,38 m
 Anillos a colocar: (del 5.610 al 6.043) = 434 anillos

Metros túnel perforados en el día: 34,48 m
 Anillos montados en el día TÚNEL: total: (5.938-5.960) = 23 anillos.

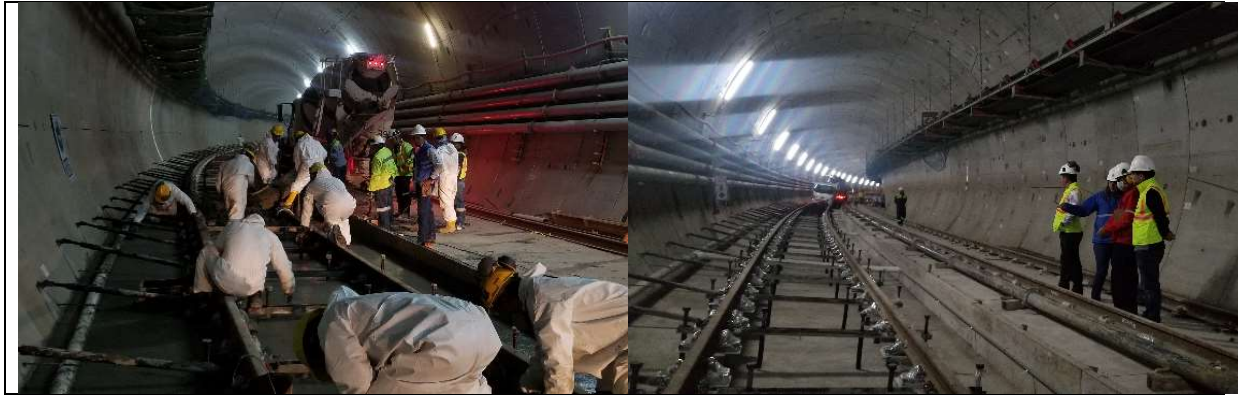
TÚNEL TRAMO SUR

Hormigonado de relleno de las tres fases en el Tramo Sur del Túnel de línea entre Morán Valverde y La Magdalena, de igual manera se iniciaron los trabajos de hormigonado de la superestructura de vía.

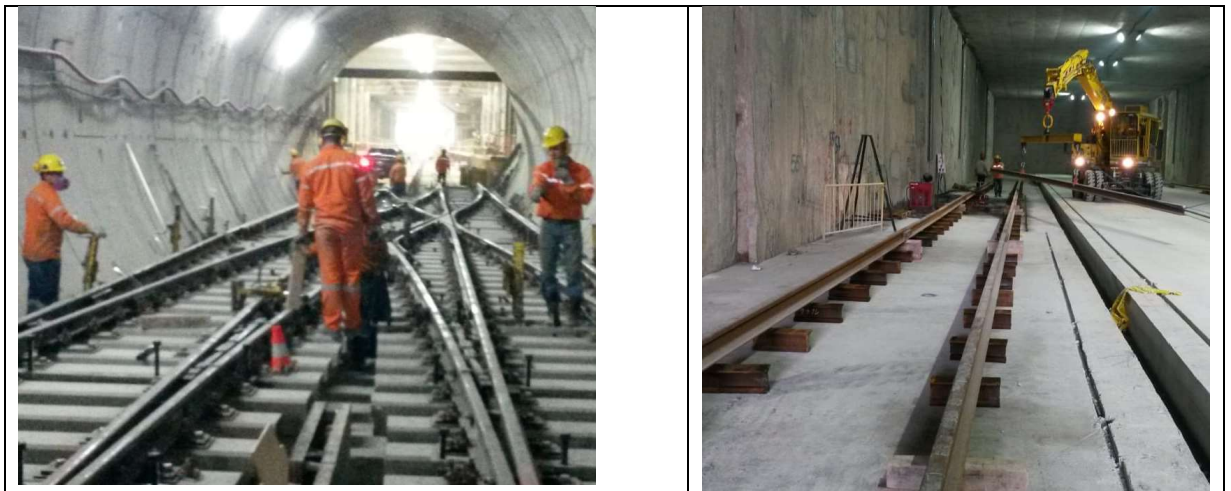
TÚNEL TRAMO NORTE

Trabajos de hormigonado de relleno de las tres fases en el Tramo Norte del Túnel de línea entre Universidad Central y El Ejido.

Se siguen realizando las soldaduras de rieles en la vía derecha (Vía 1) e izquierda (Vía 2) en el tramo de Ñaquito y Jipijapa, y se realizan ensayos de tintas penetrantes.

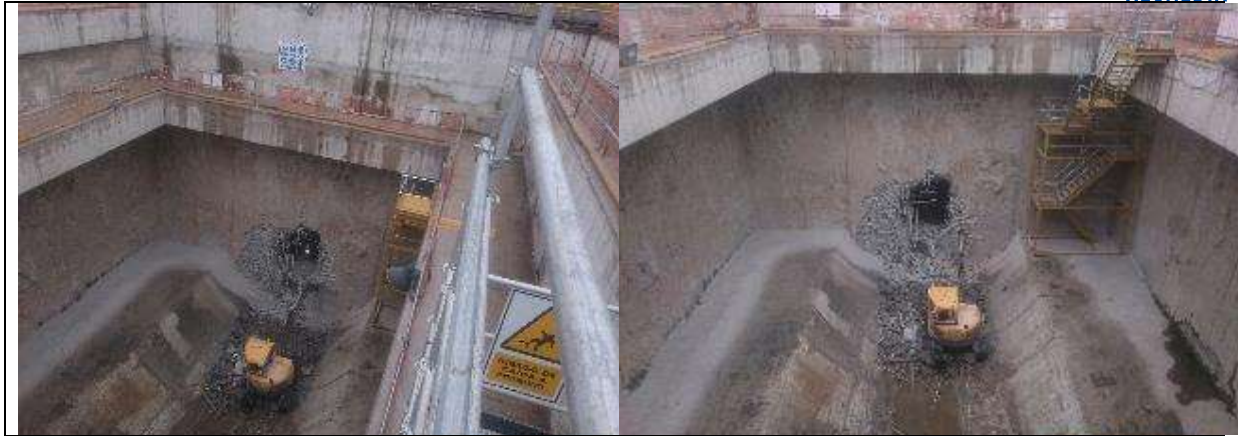
- Pozo de extracción 1 (Terrenos ISSFA)

Se inició el picado de pantallas con armadura de fibra que conectan con la Variante Quitumbe fase 3.

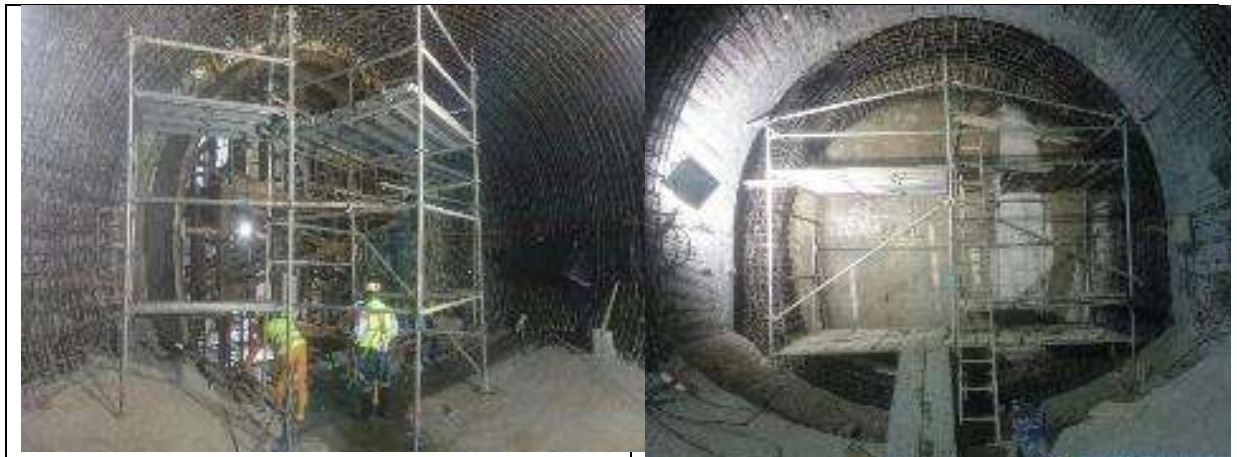
- **Pozo de ventilación 1 (Manzana 12, Conjunto Paraíso del Sur)**
Encofrado y hormigonado de entronque de galería sur. Armado de entronque en galería norte.

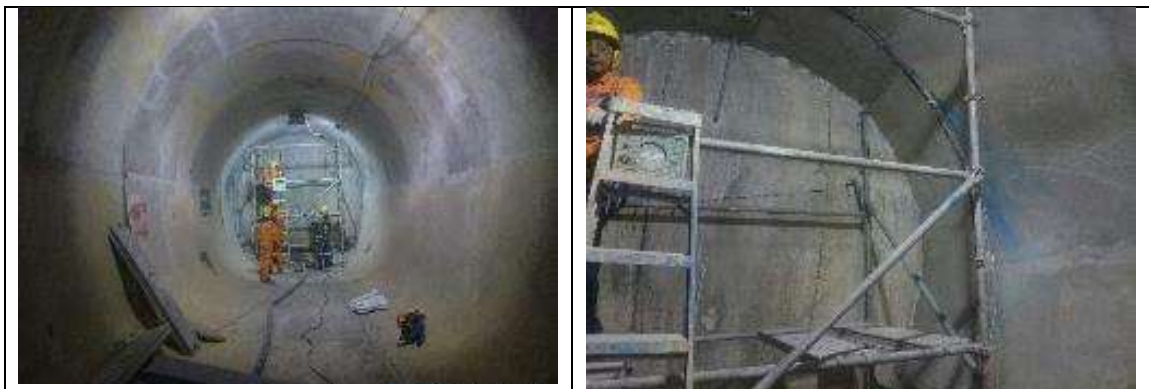
- **Salida de emergencia 2 (Acceso Parque Las Cuadras)**
Hormigonado del portal de entronque galería - túnel de línea.

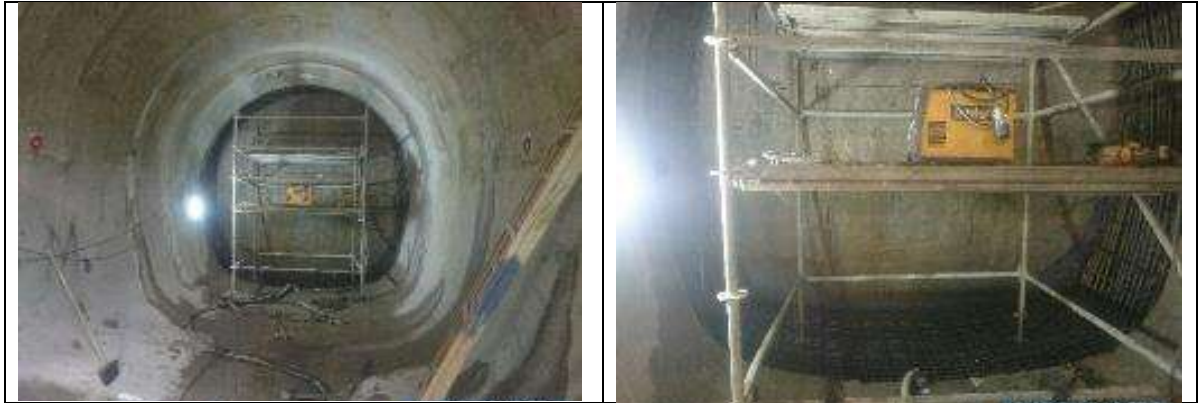
- **Salida de emergencia 3 (Av. Rumichaca y calles las Palmas)**
Armado de la viga de entronque entre galería y túnel principal.

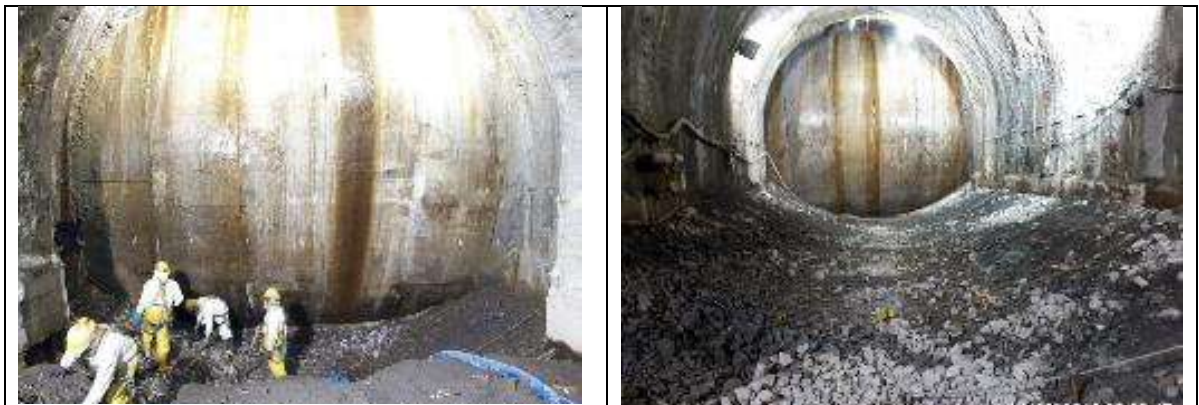
- **Pozo de ventilación 2 (Av. Solanda y Malimpa)**
Excavación y limpieza para hormigón de replantillo en galería norte y sur.

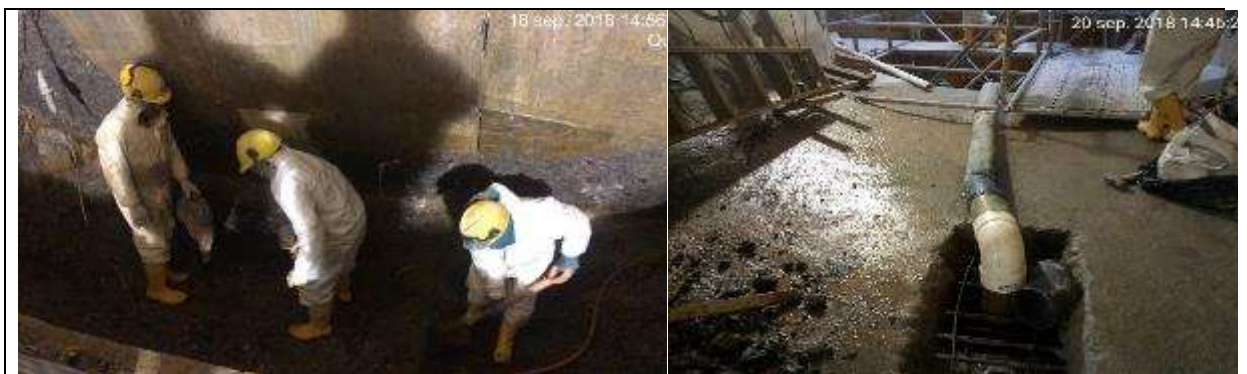
- **Salida de emergencia 4 y Pozo de Bombeo 2 (Juan Barreto y Juan Argudo, parque)**
Se ejecuta la impermeabilización y sellado en las juntas de los anillos.

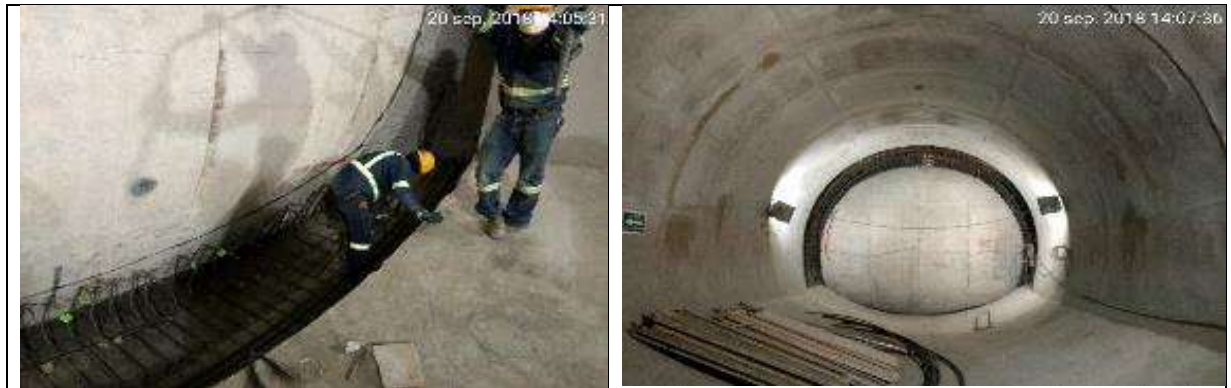
- **Pozo de ventilación 3 (Colegio Consejo Provincial)**

En ejecución perforaciones en dovelas del túnel de línea para las barras de anclaje.
