Descripción sobre el estado de las obras civiles en ejecución de la Primera Línea del Metro de Quito

SEPTIEMBRE 2018

ESTACIONES Y SITIOS ESPECIALES

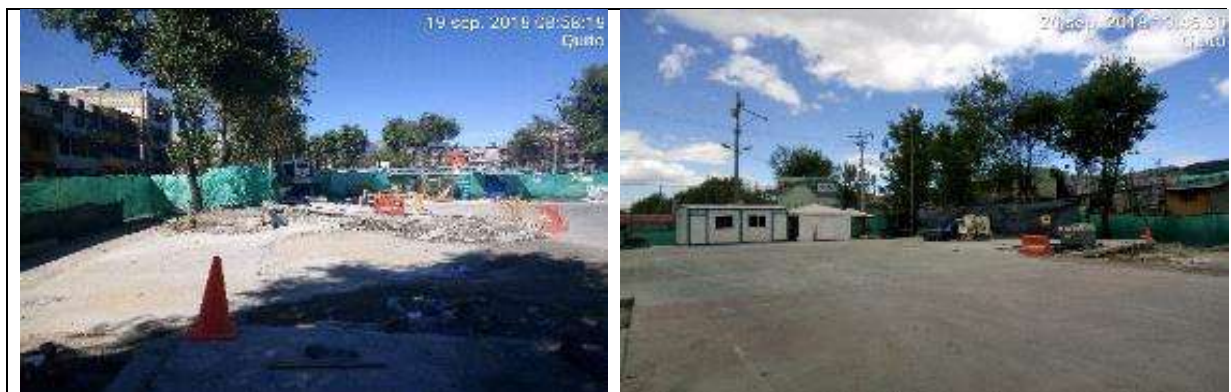
- **Salida de emergencia 14 y pozo de bombeo 3 (Av. Cardenal de la Torre)**

A partir de los cinco pozos de bombeo ejecutados e instalados, se procede a realizar el abatimiento y control del nivel freático.

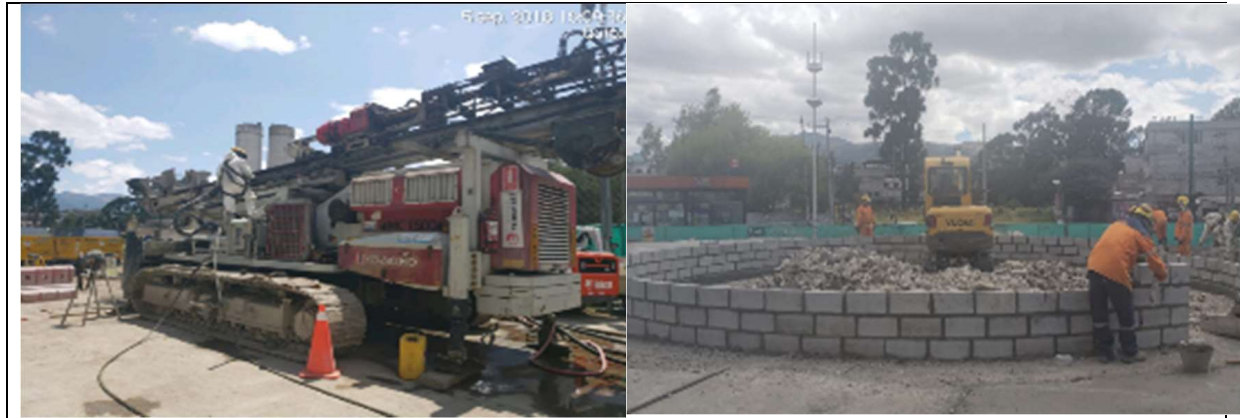
- **Pozo de ventilación 4 y pozo de bombeo 4 (Río Machángara)**

Se concluye los trabajos de 300 columnas de perforaciones e inyecciones de jet grouting de tratamiento del terreno para corona y tapón de fondo de pozo y longitud completa de galerías. Se da inicio a las actividades del pozo.

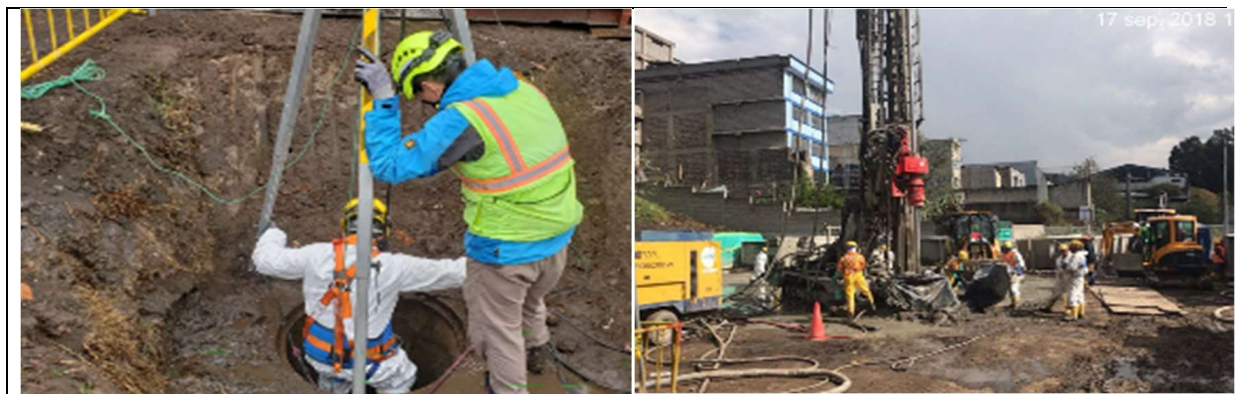
- **Salida de emergencia 6 (Av. Vicente Maldonado)**

Se inició las actividades de jet grouting de tratamiento de terreno, posterior a la revisión de los servicios afectados.

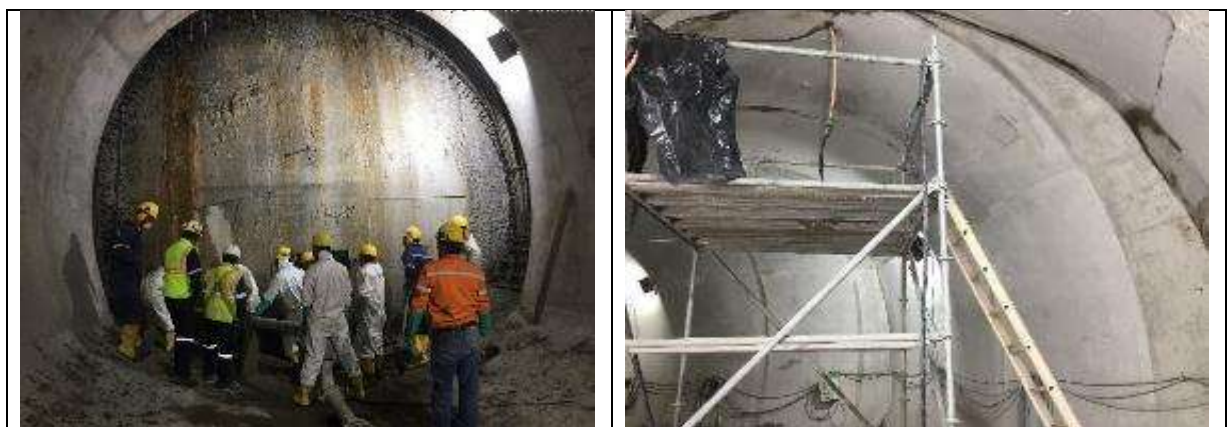
- **Pozo de ventilación 5 (Calles Rafael Arteta y G. Pérez)**

Se realiza el hormigonado del entronque galería-túnel de línea para las galerías norte y sur. Se realizar inyecciones de contacto en las galerías.

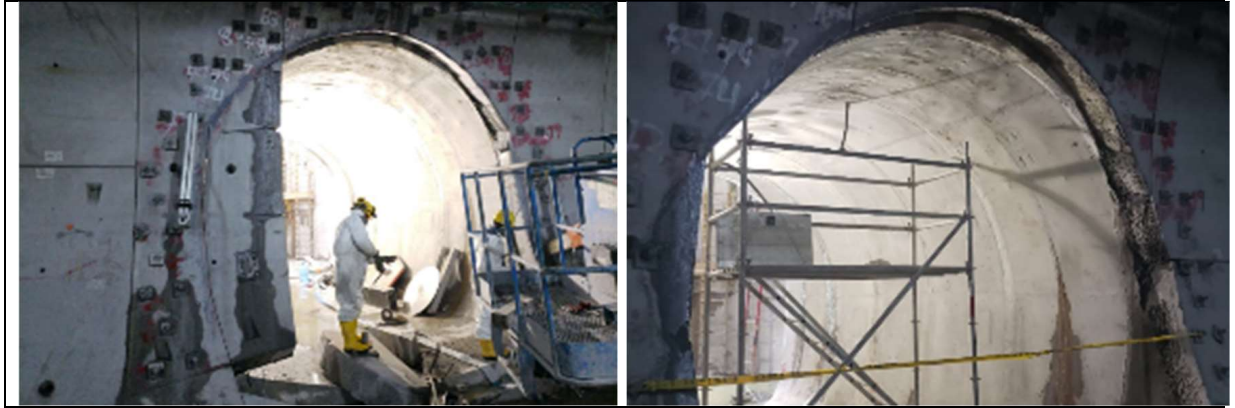
- **Salida de Emergencia 7 (Av. Rodrigo de Chávez y Francisco Gómez)**
Se inicia el corte de dovelas de conexión entre el túnel de línea y la galería.

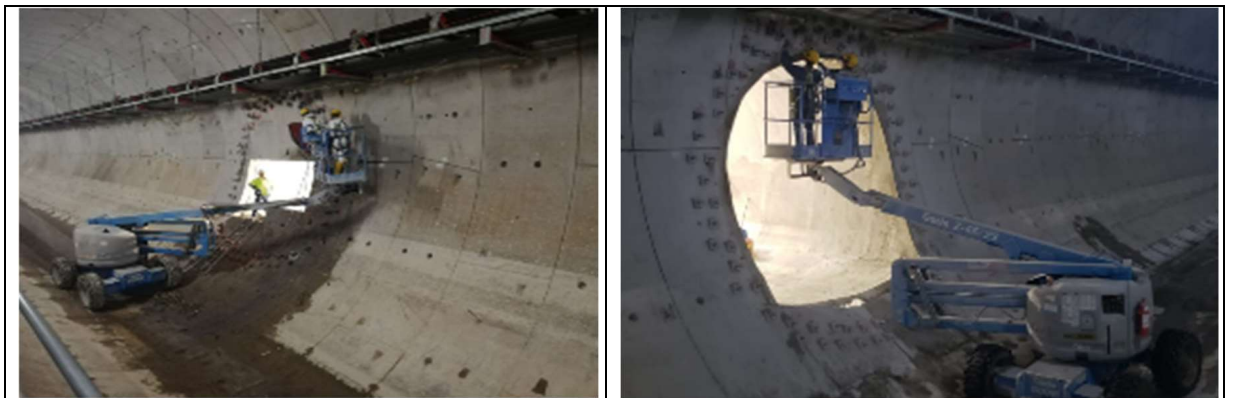
- **Pozo de Bombeo 5 (Av. Rodrigo de Chávez y Pedro Dorado)**
Se concluye con el corte de dovelas de intersección galería con el túnel principal.

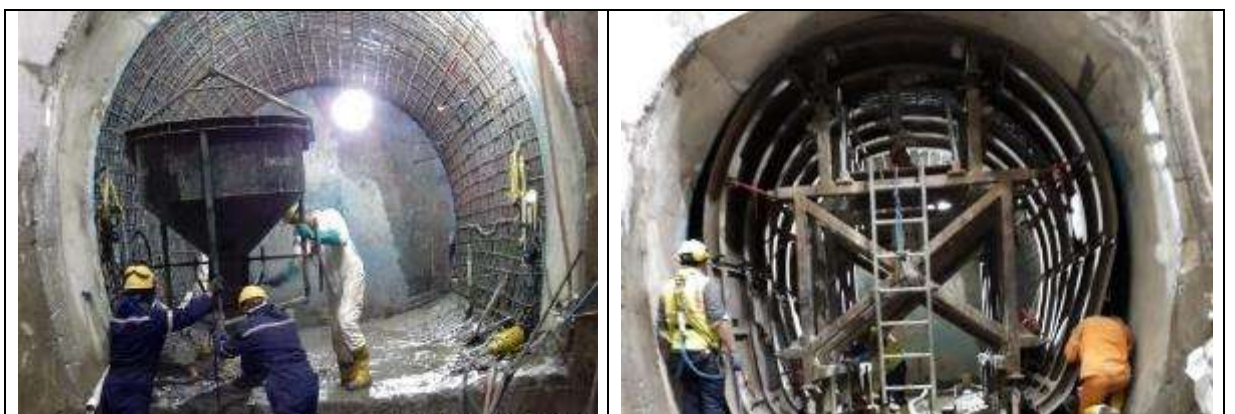
- **Salida de Emergencia 8 (Av. Mariscal Sucre y Rodrigo de Chávez)**
Armado de acero estructural y hormigonado del primer pase de galería entre cerchas 3 y 6.

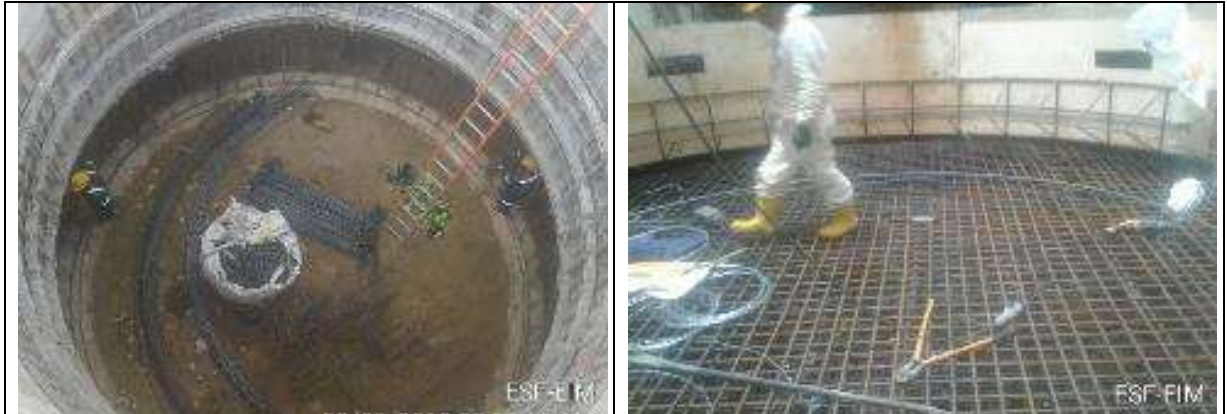
- **Salida de emergencia 10 (Plaza del Teatro)**

Concluido excavación, colocación de armadura y hormigonado de todos los 10 anillos, losa de fondo y viga de entronque. Se realizan trabajos de colocación de cerchas en galerías norte y sur.

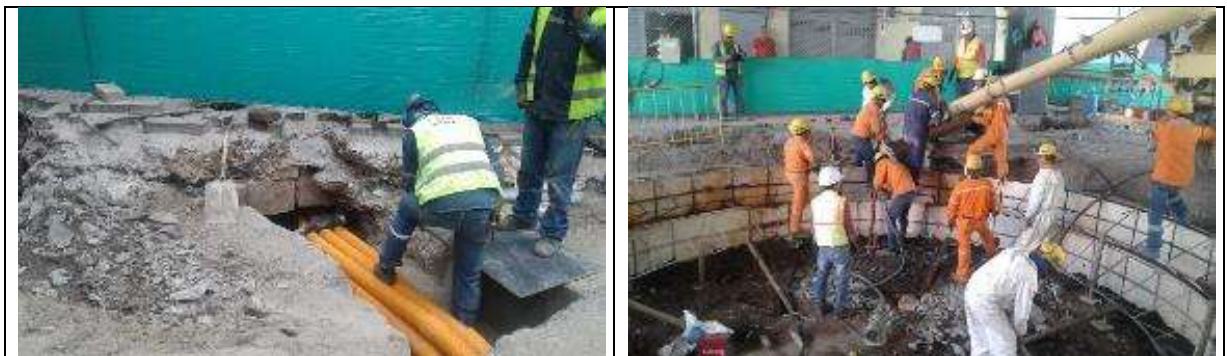
- **Pozo de ventilación 7 y Pozo de Bombeo 7 (Calle Oriente y Av. Pichincha)**

Implantación del campamento de obra. En ejecución desvío de servicios afectados.

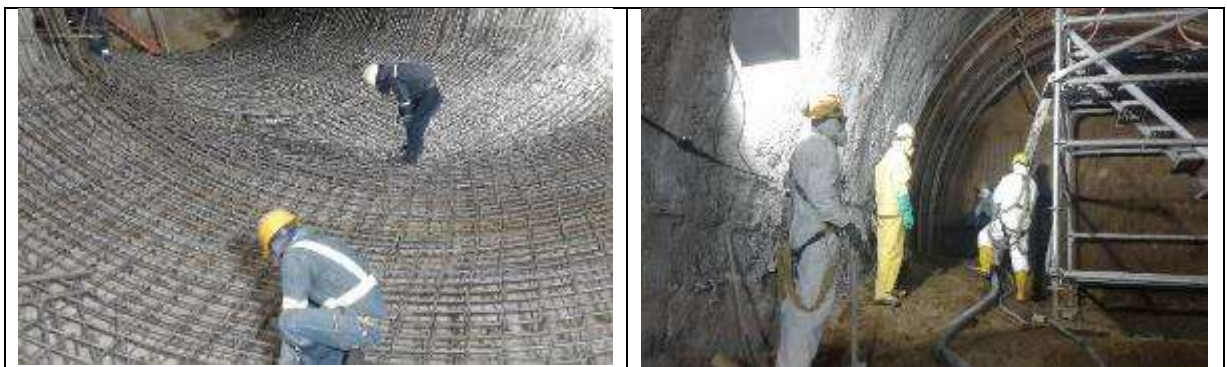
- **Pozo de ventilación 8 (Av. Gran Colombia y Juan Montalvo)**

Armado y hormigonado de la cuna de la galería norte y sur.

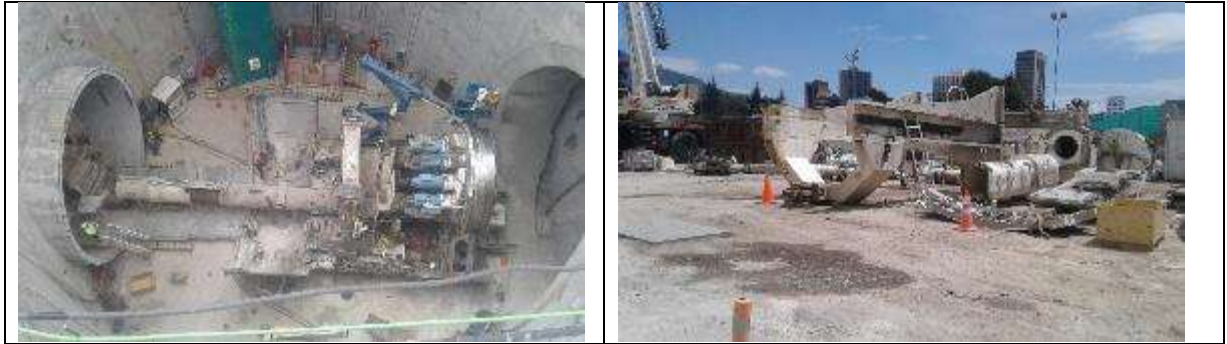
- **Pozo de extracción 2 (parque el Arbolito)**
Por concluir el desarmado y extracción de la tuneladora.

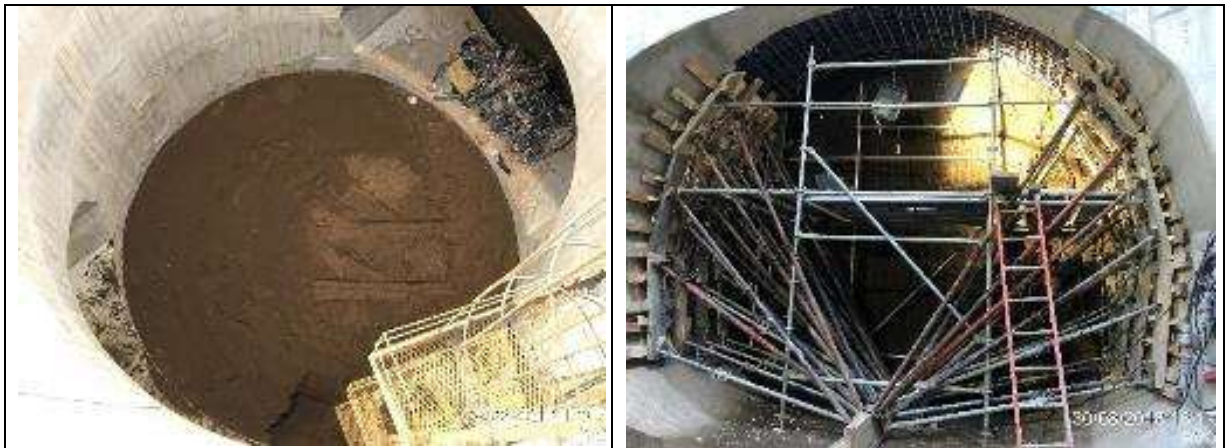
- **Pozo de ventilación 9 (Av. Pérez Guerrero)**
Excavación y sostenimiento provisional de hastiales y bóveda en las galerías norte y sur,

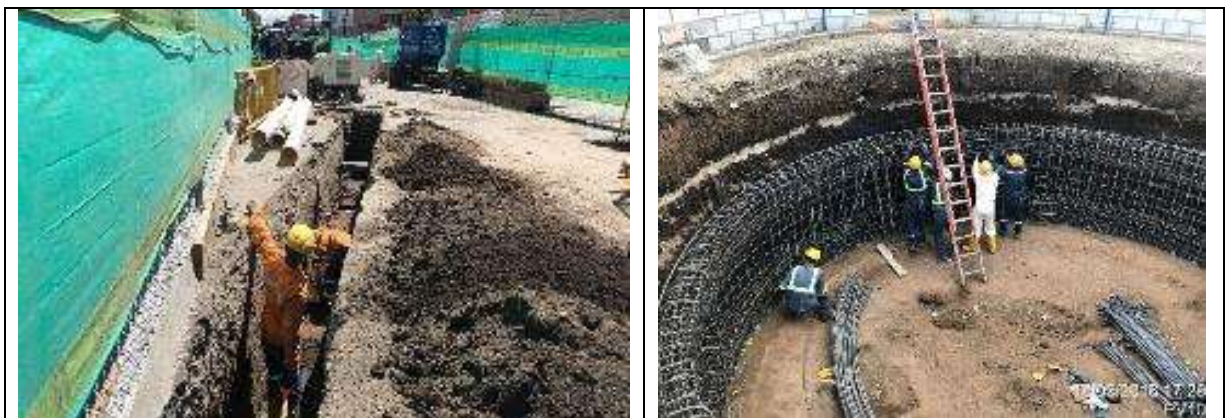
- **Pozo de ventilación 10 (Calle Toribio Montes)**
Concluido ejecución de desvío de servicios de agua potable y alcantarillado. Concluido excavación, colocación de armadura y hormigonado hasta el anillo 3 de un total de 12 anillos.

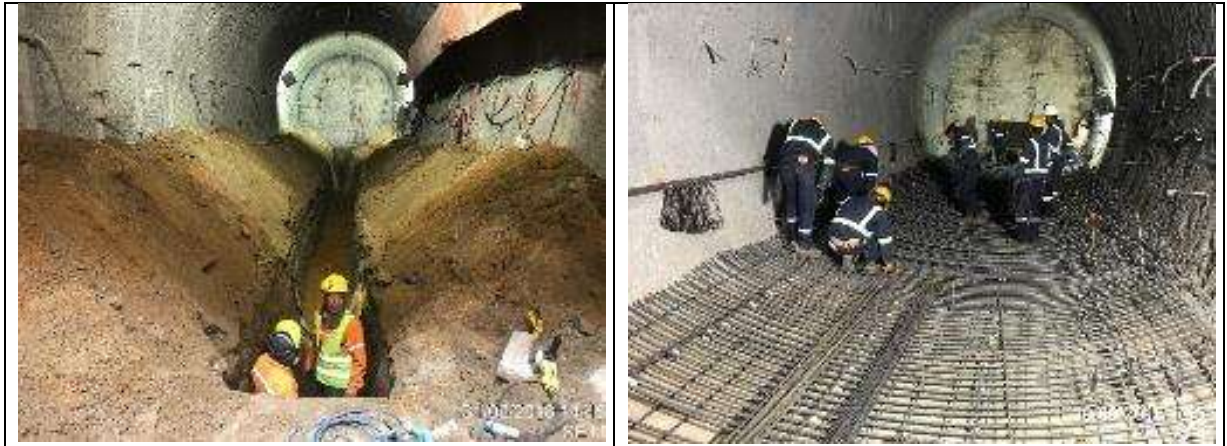
- Salida de emergencia 11 y pozo de bombeo 9 (Av. Pérez Guerrero y Av. América)
Ejecución hormigón de revestimiento de galería y armadura estructural entronque túnel.

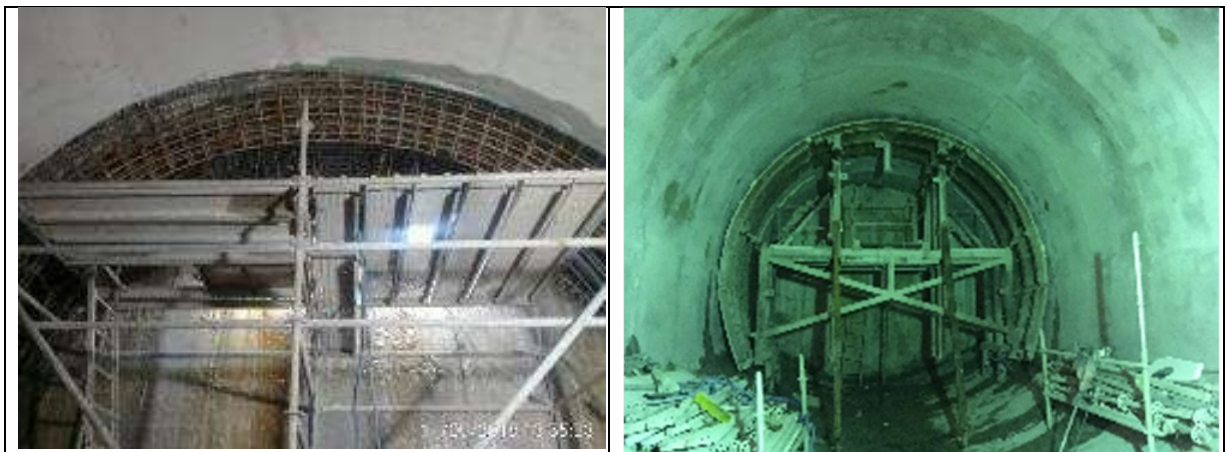
- Pozo de ventilación 11 y Pozo de bombeo 10 (Av. Eloy Alfaro y Hungría)
Concluido armado y hormigonado de entronque de la galería norte y hormigonado de la cuna. Concluido hormigonado de entronque, hastial y bóveda de la galería sur.

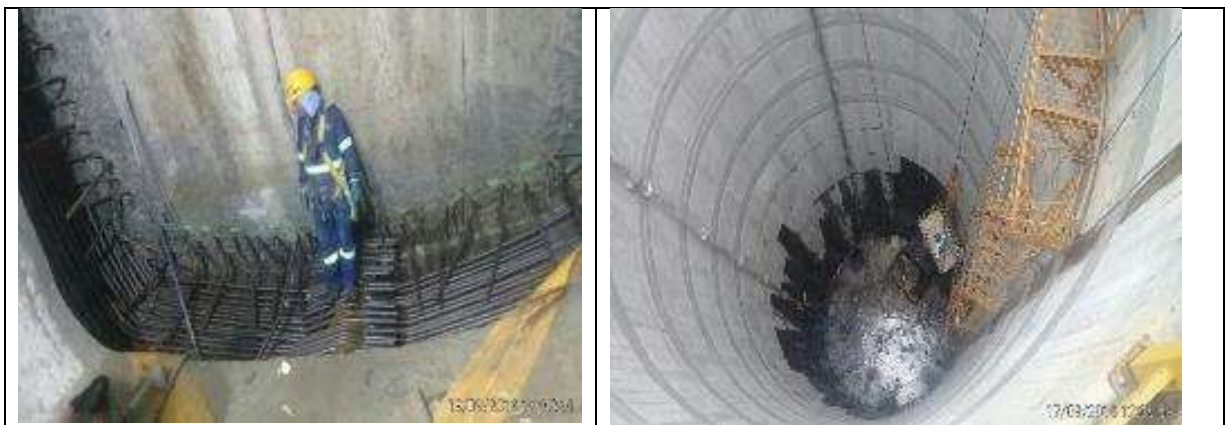
- Salida de emergencia 12 y Pozo de Bombeo 11 (Parque La Carolina)
Concluido impermeabilización de las juntas de los anillos del pozo.

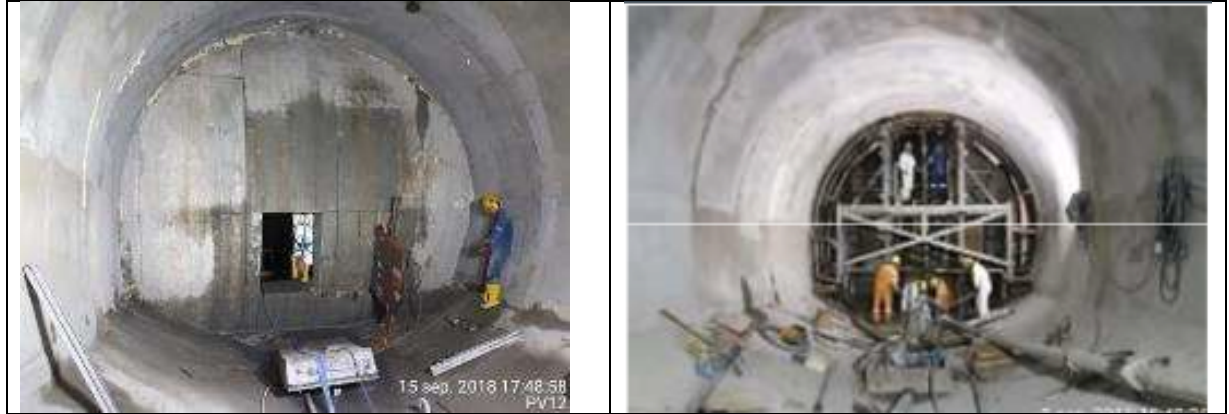
- **Pozo de ventilación 12 (Parque La Carolina, atrás de la tribuna de los Shyris)**
Se concluye con el hormigón de revestimiento de hastiales y bóveda en las galerías. Se inicia con la construcción del entronque túnel-galería.

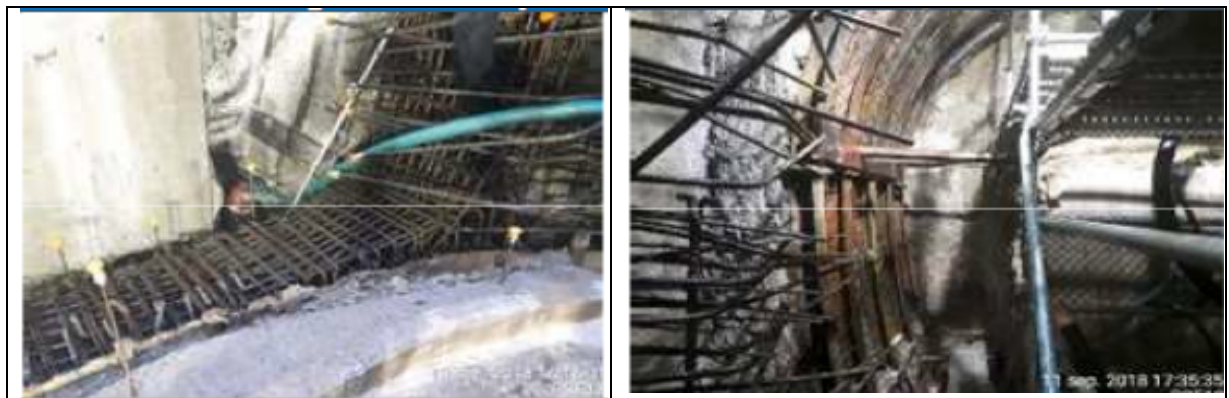
- **Salida de emergencia 13 y Pozo de Bombeo 12 (Japón y Pereira)**
Se retoma la construcción de la galería, se ejecuta trabajo del hormigón proyectado de sostenimiento y continúan con la construcción del entroque pozo – galería.

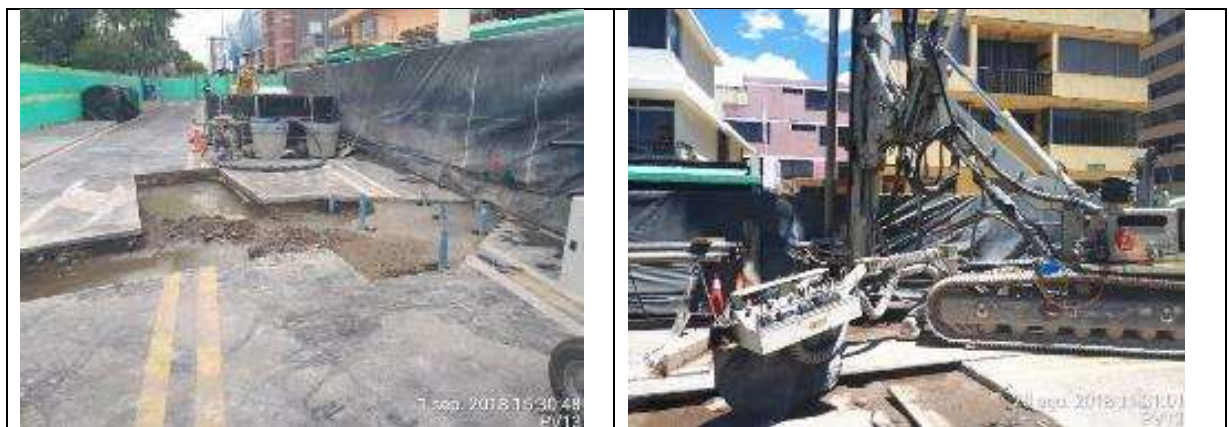
- **Pozo de ventilación 13 (Japón y Vicente Cárdenas)**
Se concluye el tratamiento de terreno de jet grouting.

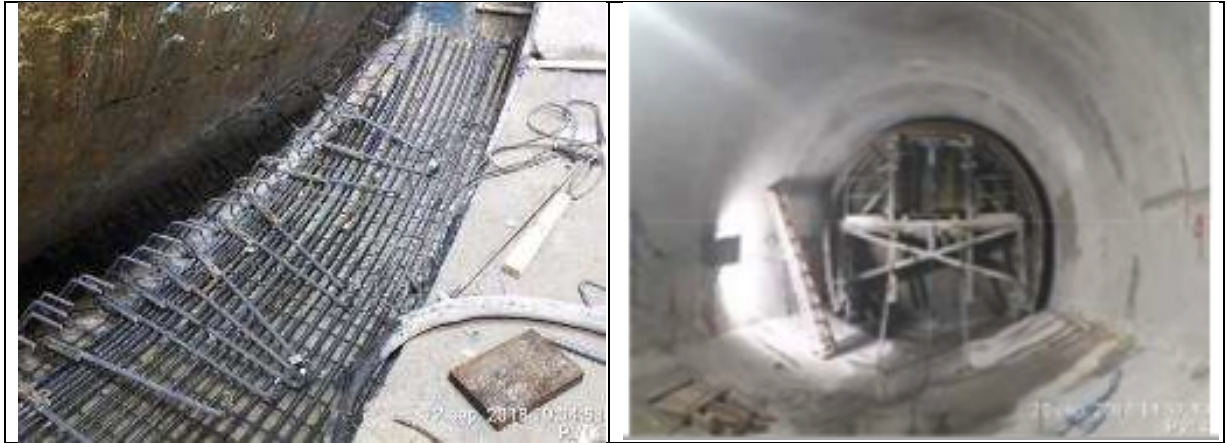
- Pozo de ventilación 14 y pozo de bombeo 13 (Av. Amazonas entre Calles Río Coca y Barberis)
Inician con la construcción del entronque túnel – galería, se construye el entronque de la galería norte.
