# Descripción sobre el estado de las obras civiles en ejecución de la Primera Línea del Metro de Quito

OCTUBRE 2018

## ESTACIONES Y SITIOS ESPECIALES

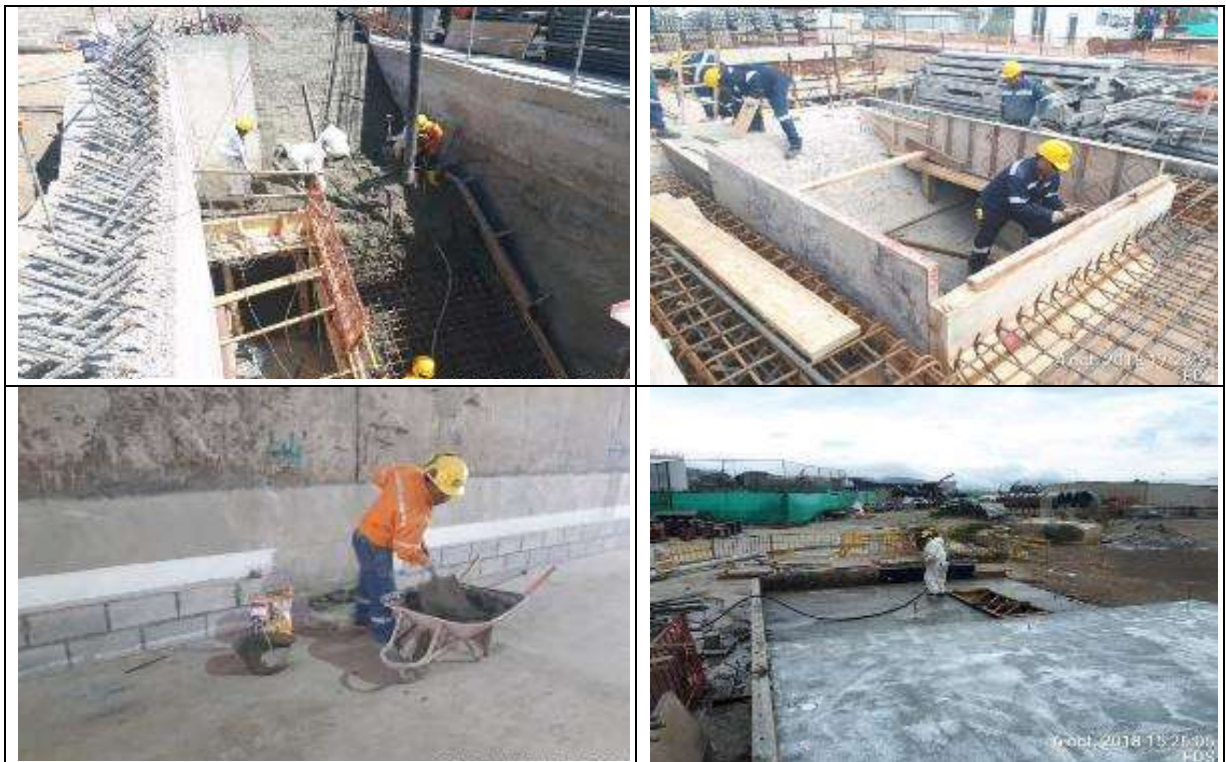
**1) Fondo de Saco**

- ✓ Concluye la construcción de la salida de emergencia.
- ✓ Concluye construcción de cámara bufa a nivel de vestíbulo.
- ✓ Continúa la construcción del foso de mantenimiento.

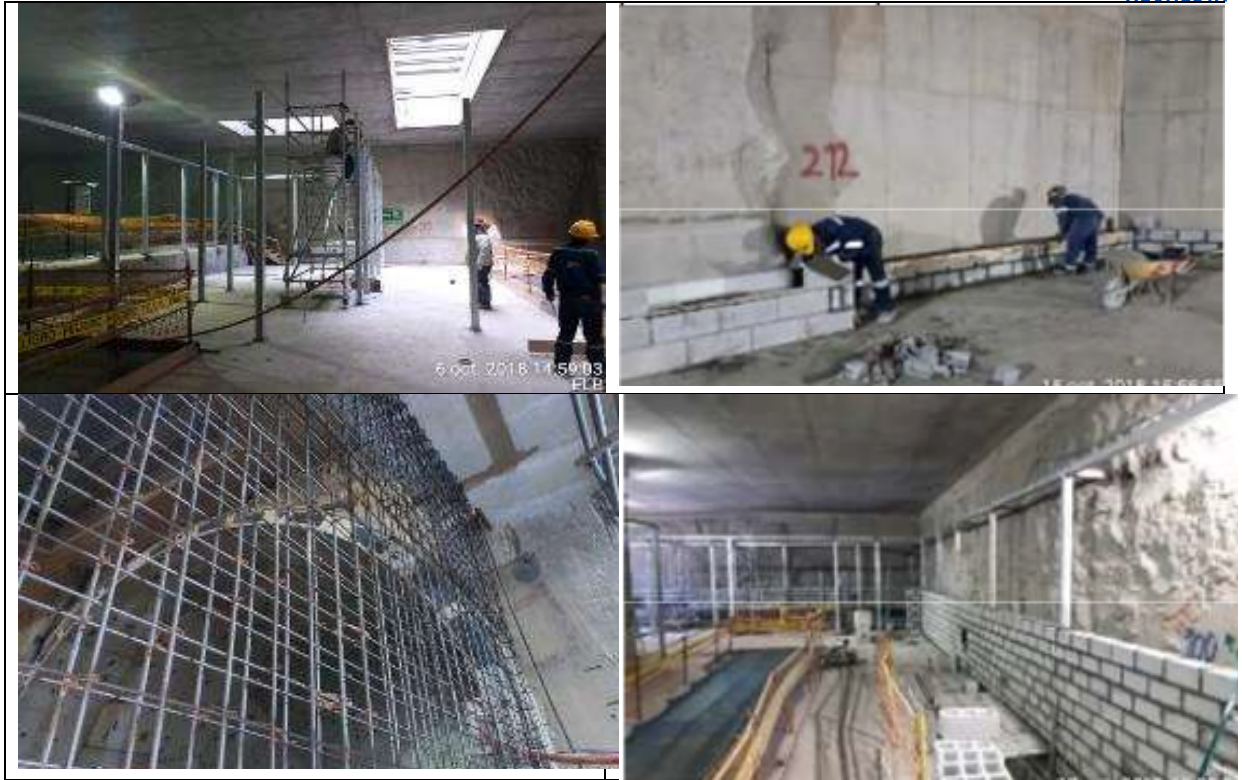
**2) Estación El Labrador**

- ✓ Inicia la instalación de perfilería en la zona de subestación.
- ✓ Inicio de montaje de mampostería en la zona de subestación.
- ✓ Construcción de cámara bufa a nivel de vestíbulo.
- ✓ Ejecución muro de cierre lado oeste.

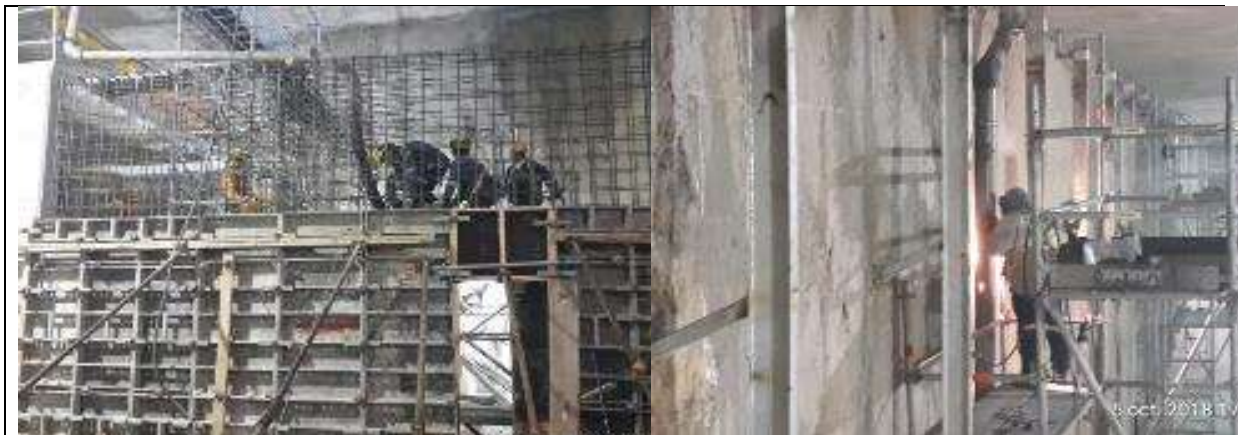
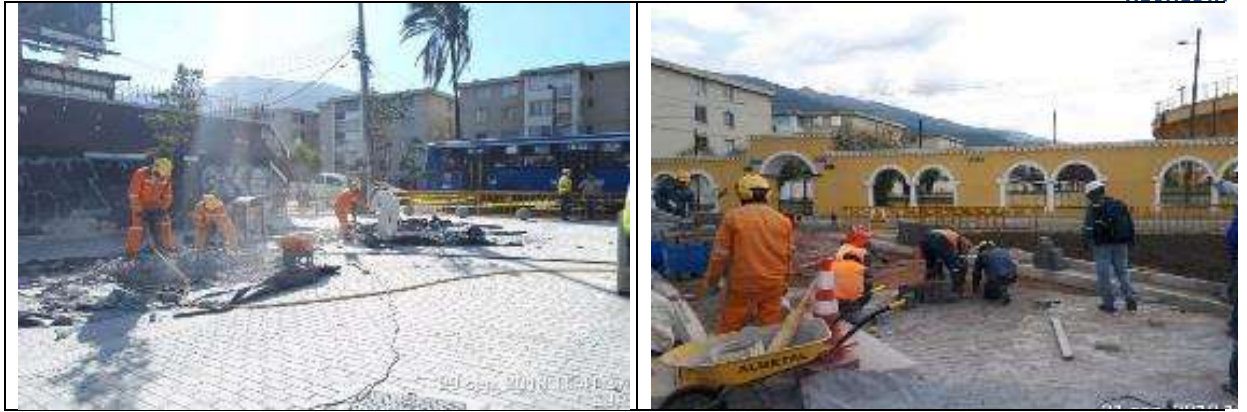
### 3) Estación Jipijapa

- ✓ Se construyen los dos muros de cierre tanto del lado este como del lado oeste.
- ✓ Se continúa con instalación de perfilería en la zona de andenes.
- ✓ Trabajos de rectificación de la reposición de la superficie de la plaza Camilo Ponce.
- ✓ Concluyen trabajos de reposición en camineras de Av. Amazonas y Juan Ascaray.

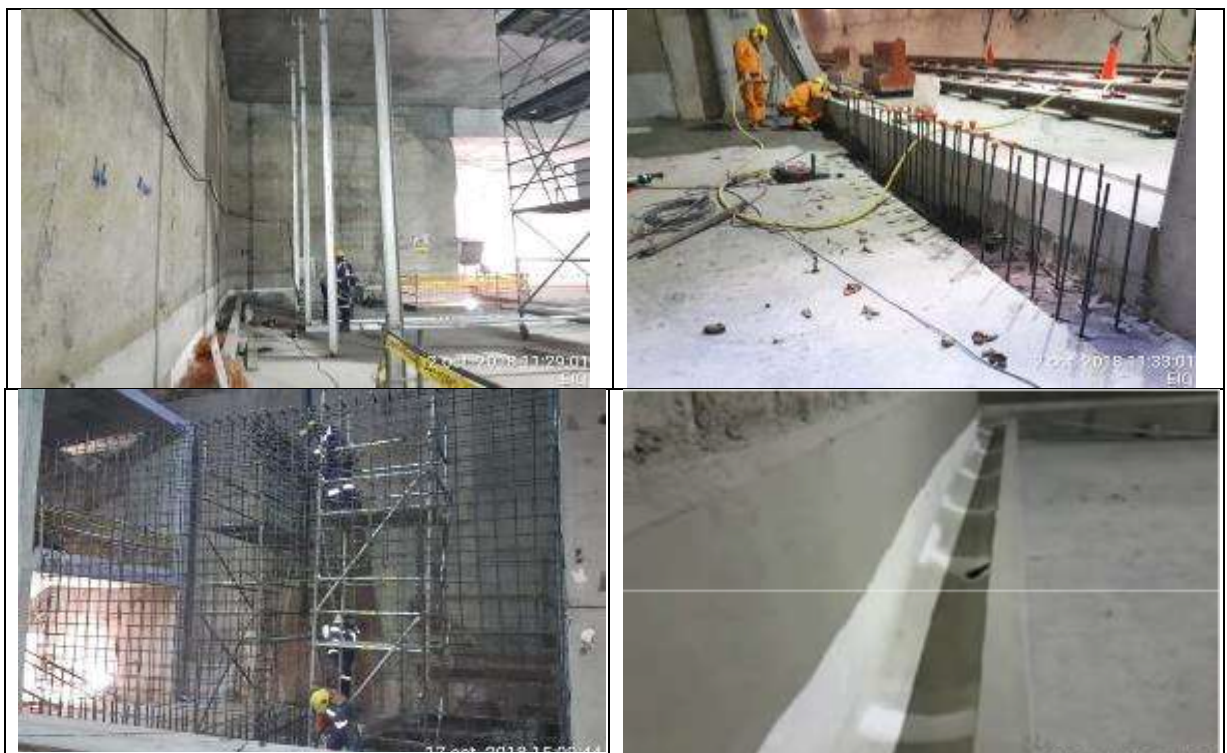
#### 4) Estación Iñaquito

- ✓ Continúan los trabajos de instalación de perfilera para soporte de recubrimientos en la zona de andén y vestíbulo.
- ✓ Se realiza el montaje de mampostería en los cuartos de andén de telecomunicaciones.
- ✓ Se construye los últimos muros de apoyo bajo las escaleras de emergencia.
- ✓ Armadura de acero para muro de cierre transversal, lado este.

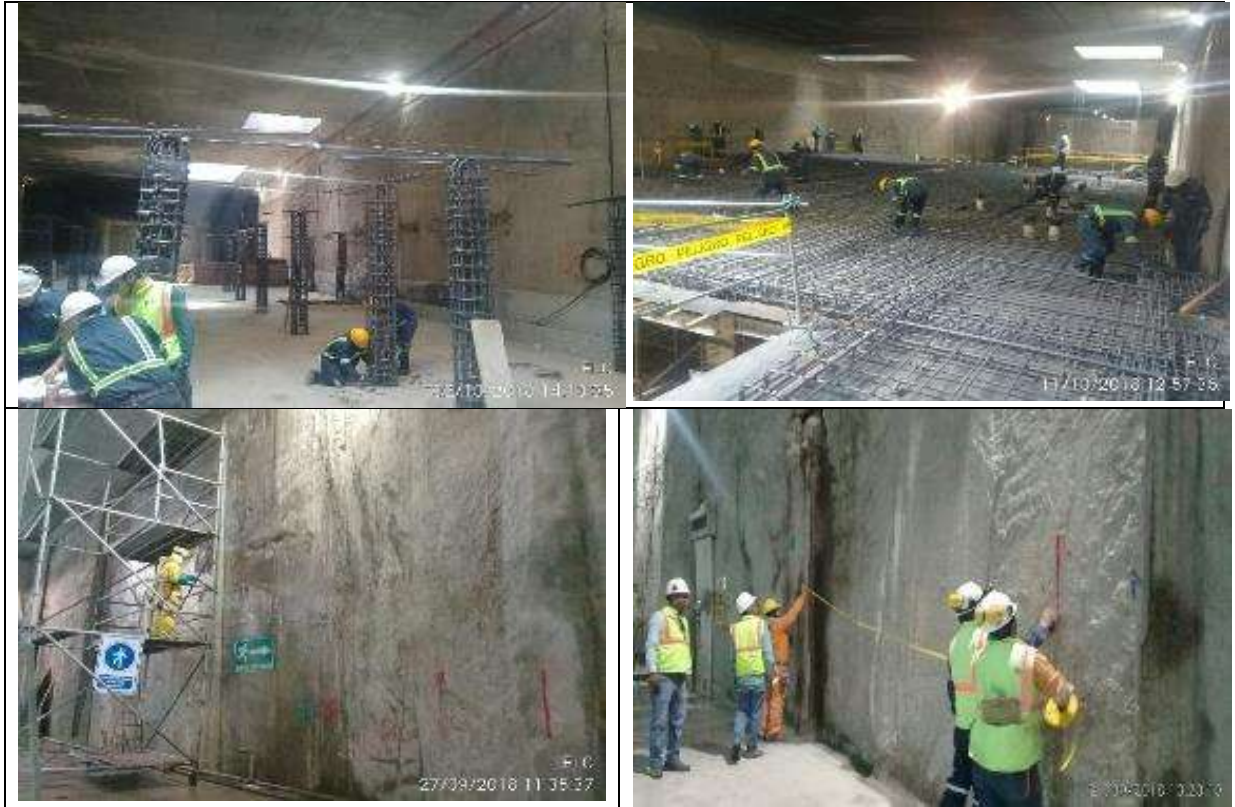
#### 5) Estación La Carolina

- ✓ Ejecución de losa de subestación.
- ✓ Reparación de pantallas a nivel de contrabóveda.
- ✓ Colocación de bloques para cámara bufa a nivel de vestíbulo.
- ✓ Picado de hormigón en contrabóveda previo al armado de muros de andén.

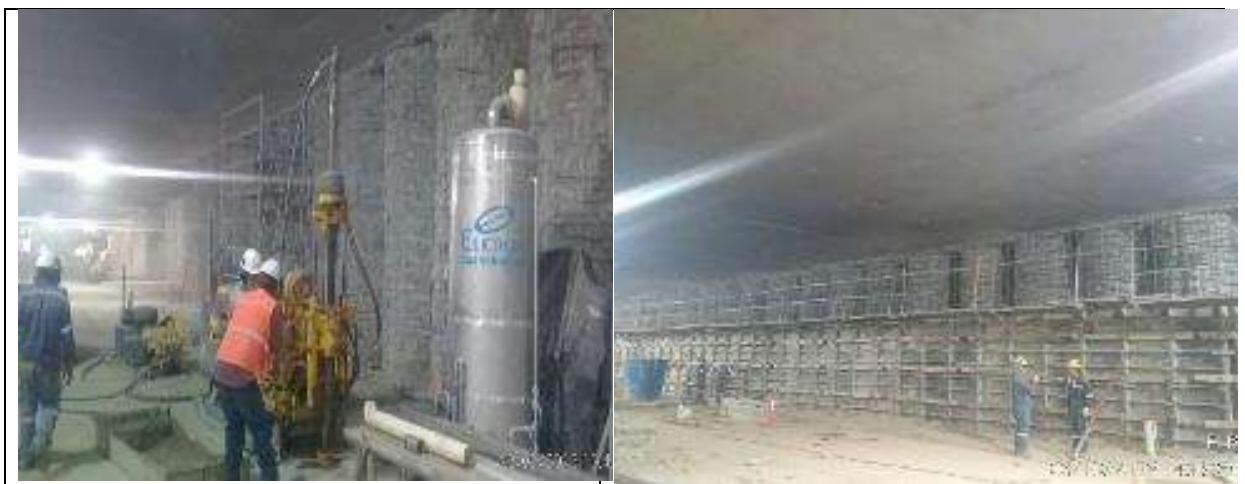
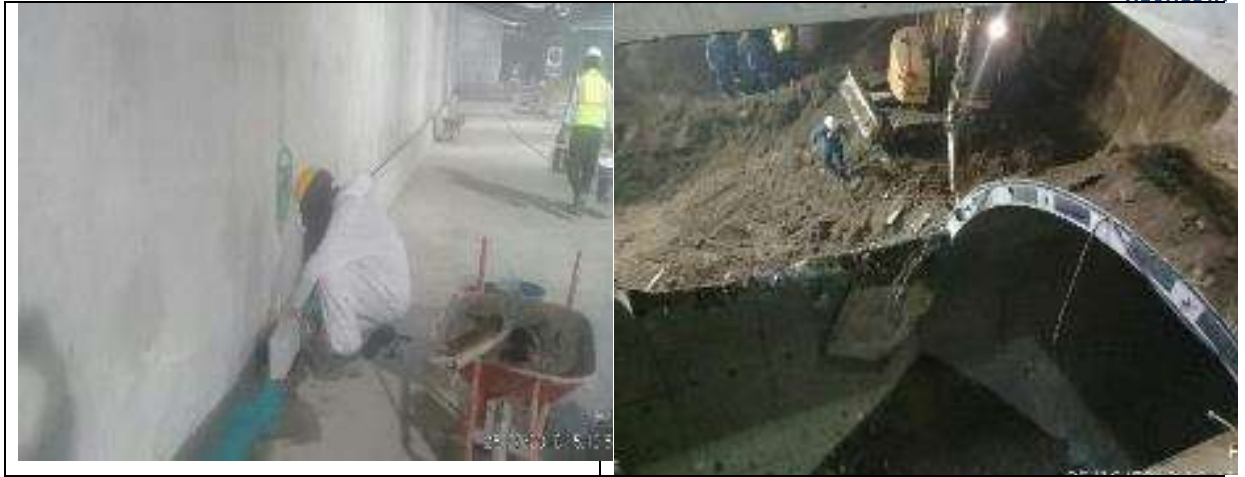
### 6) Estación La Pradera

- ✓ Ejecución de muros forros a nivel de entreplanta y vestíbulo.
- ✓ Perforación y colocación de anclajes para contrabóveda.
- ✓ Desalojo de tierra a nivel de contrabóveda.
- ✓ Perforación del pozo P3 sobre losa de entreplanta para monitoreo ambiental.
- ✓ Ejecución de cámara bufa a nivel de entreplanta.

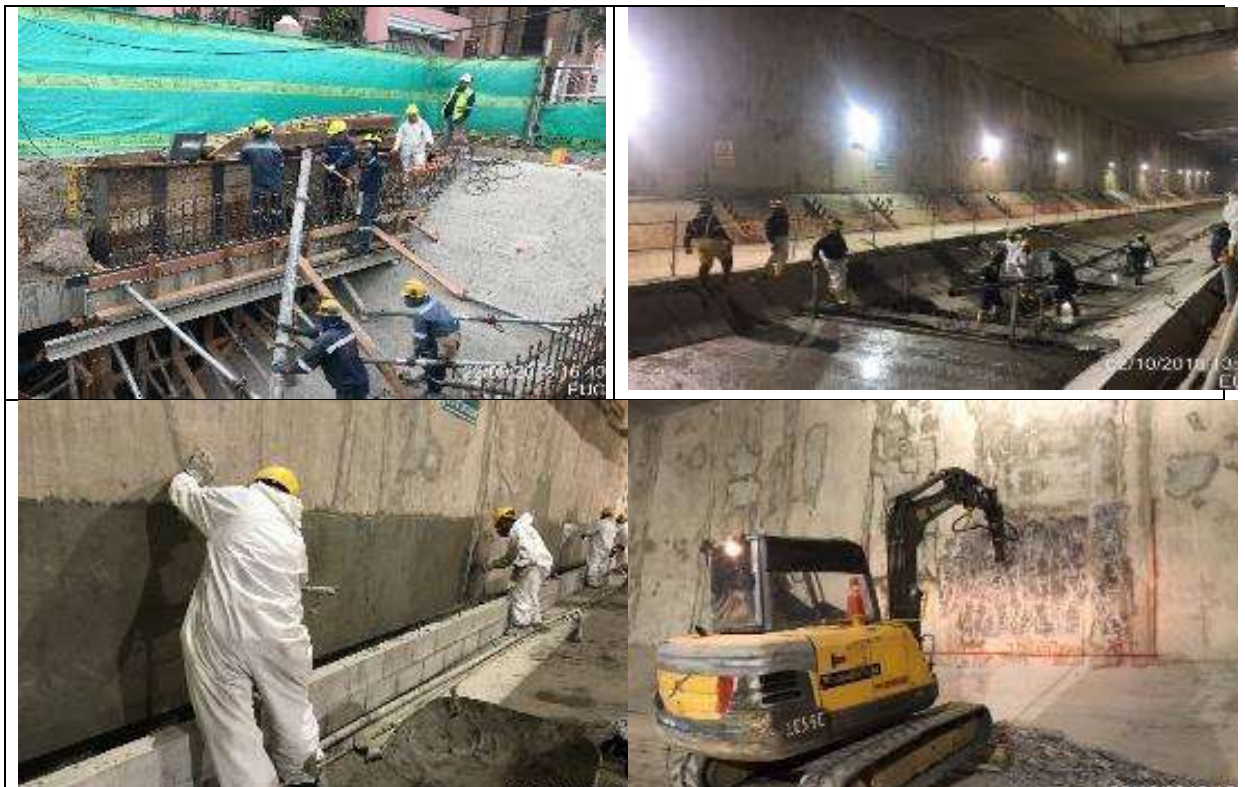
### 7) Estación Universidad Central

- ✓ Ejecución de losa de cubierta en boca de acceso # 5.
- ✓ Reparación de pantallas a nivel de losa de contrabóveda.
- ✓ Ejecución de accesos de galerías hacia andén (escaleras fijas).
- ✓ Se concluye con ejecución de la cámara bufa en losa de vestíbulo.
- ✓ Se concluye colocación de bajantes hasta nivel de contrabóveda.
- ✓ Ejecución pozo de saneamiento Anglo French: concluido excavación, colocación de armadura y hormigonado hasta el anillo 9 de un total de 10 anillos.

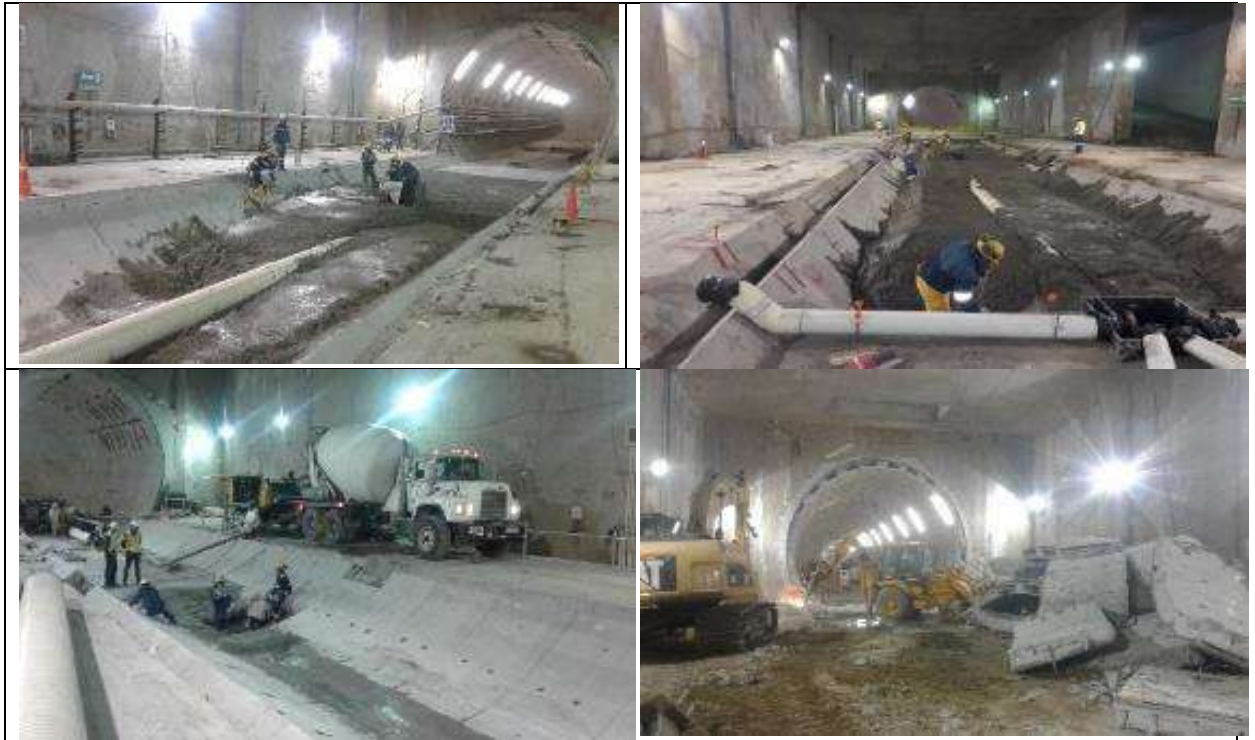
### 8) Estación El Ejido

- ✓ Ejecución relleno de la cuna de la contrabóveda.
- ✓ Retiro de dovelas del túnel del lado este de la estación.
- ✓ Colocación de tubería y picado de exceso de dovelas de la cuna de contrabóveda.

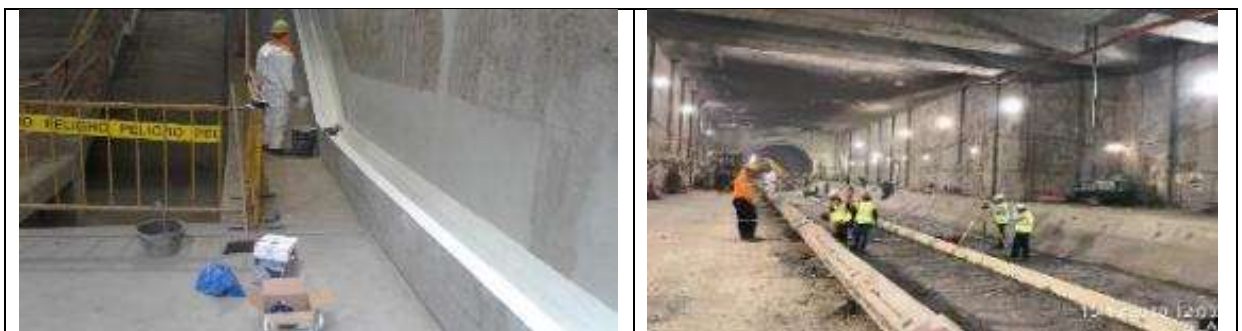
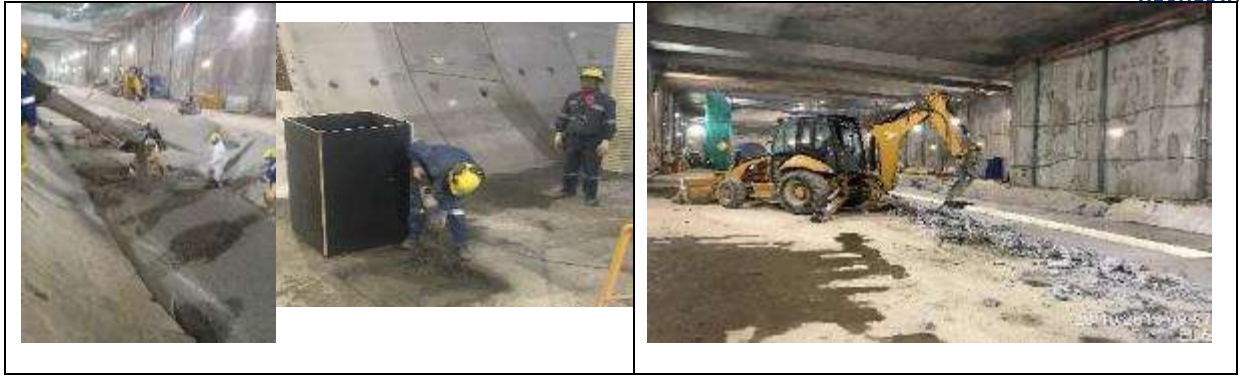
### 9) Estación La Alameda

- ✓ Ejecución relleno de la cuna de la contrabóveda.
- ✓ Retiro de dovelas del túnel del lado sur de la estación.
- ✓ Colocación de tubería y picado de exceso de dovelas de la cuna de contraboveda.

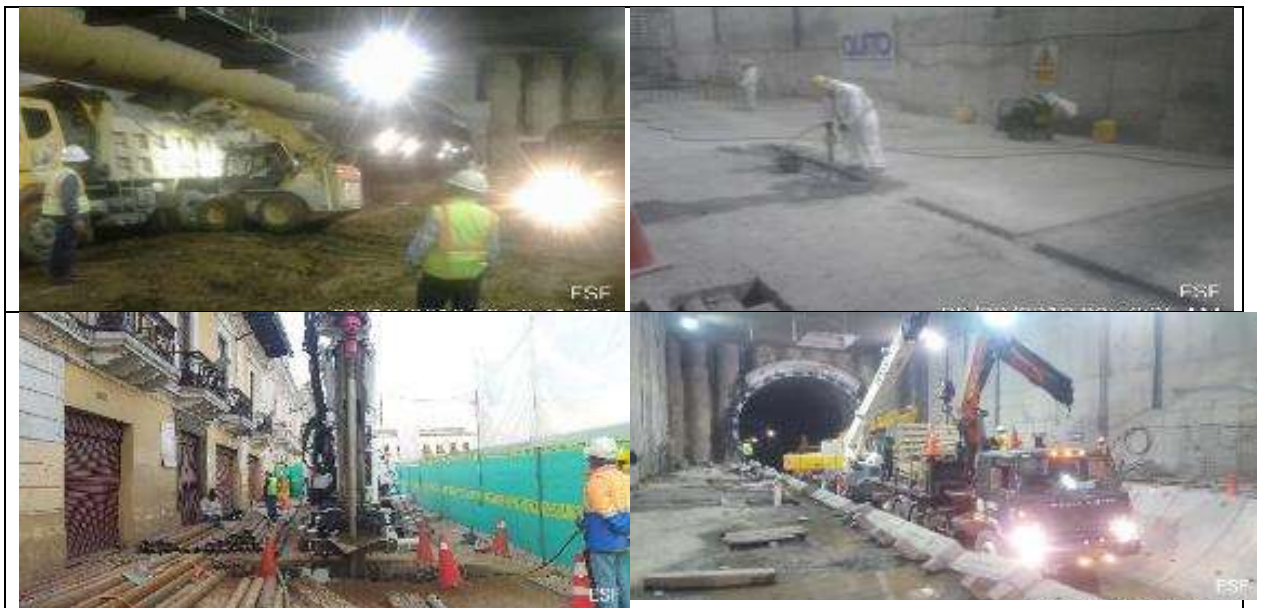
### 10) Estación San Francisco

- ✓ Ejecución de fase 2 de acceso a Casa Banco Pichincha, ejecución de 36 micropilotes en acceso A, de un total de 66.
- ✓ Se concluyó los muros forro a nivel de contrabóveda.
- ✓ Se concluye la colocación de bajantes de PVC a nivel de contrabóveda.
- ✓ Ejecución de las losas de andén.

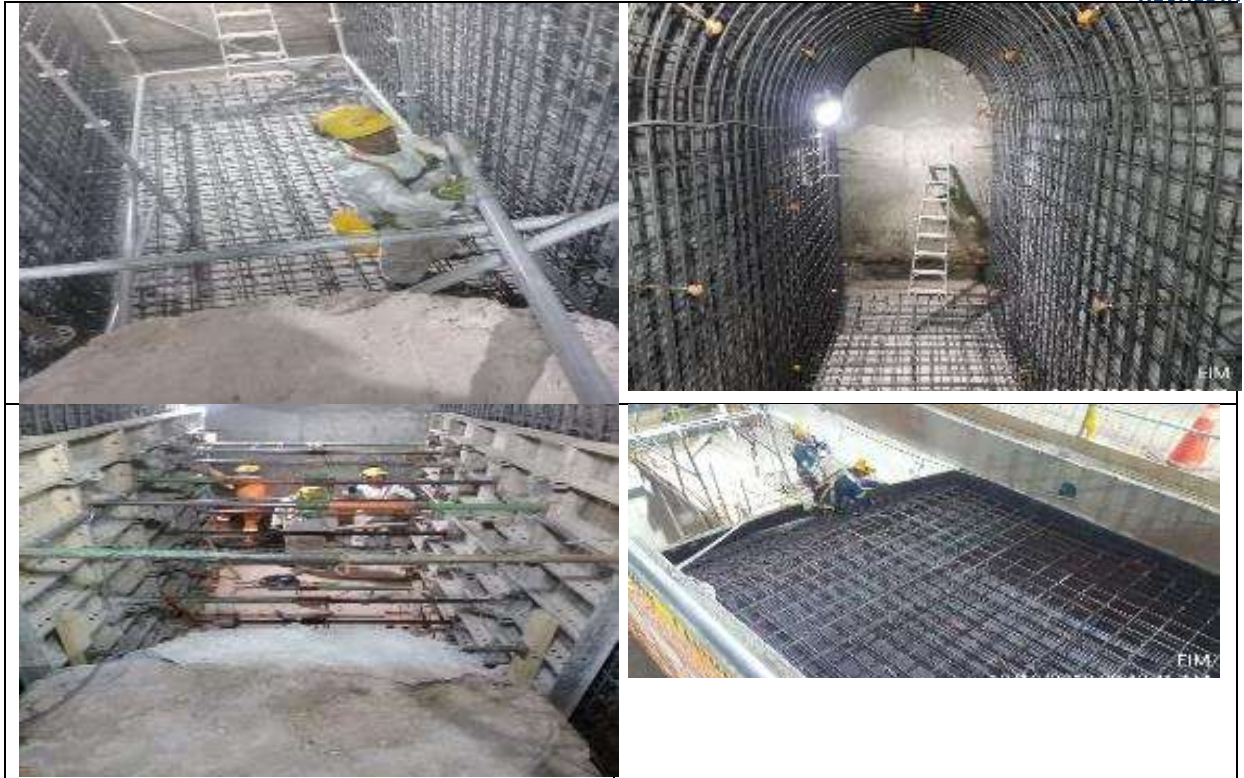
### 11) Intercambiador 24 de mayo

- ✓ Se inician las actividades de perforación para instalación de anclajes en N-1 y en N-2.
- ✓ Se realiza el armado de cimbra para el encofrado y el armado de acero de foso de escalera mecánica.

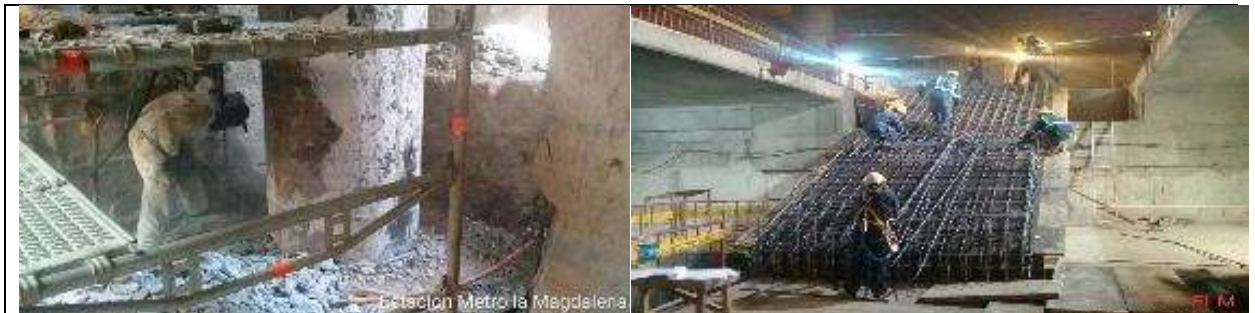
## 12) Estación La Magdalena

- ✓ Concluye con la ejecución de la escalera de entreplanta—losa de vestíbulo.
- ✓ Concluido el derrocamiento de pantallas para salida de emergencia.

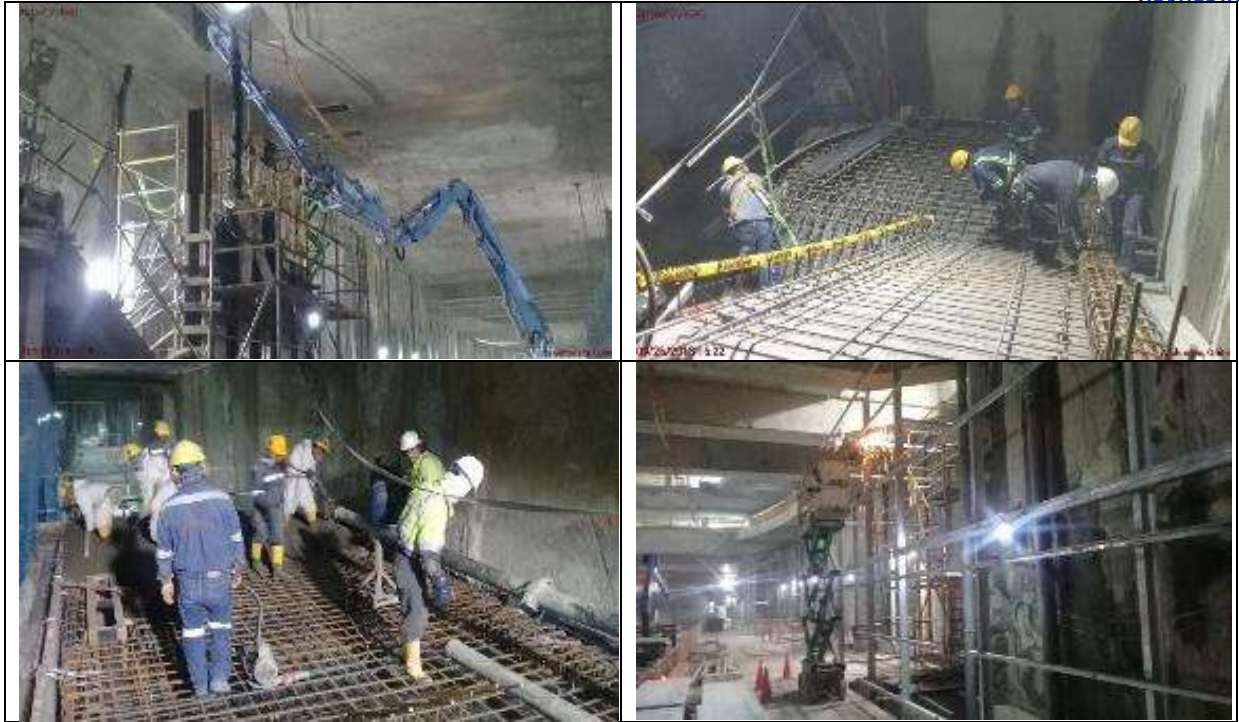
## 13) Estación El Recreo

- ✓ Concluida losas de andén.
- ✓ Inicia el montaje de perfil metálico IPE-140, tubos de acero galvanizado (vitrex y rejilla aluminio anodizado) y remate de cordones de suelda en nivel de andén y entreplanta.
- ✓ Ejecución de escaleras mezzanina, entre contrabóveda y losa de vestíbulo.

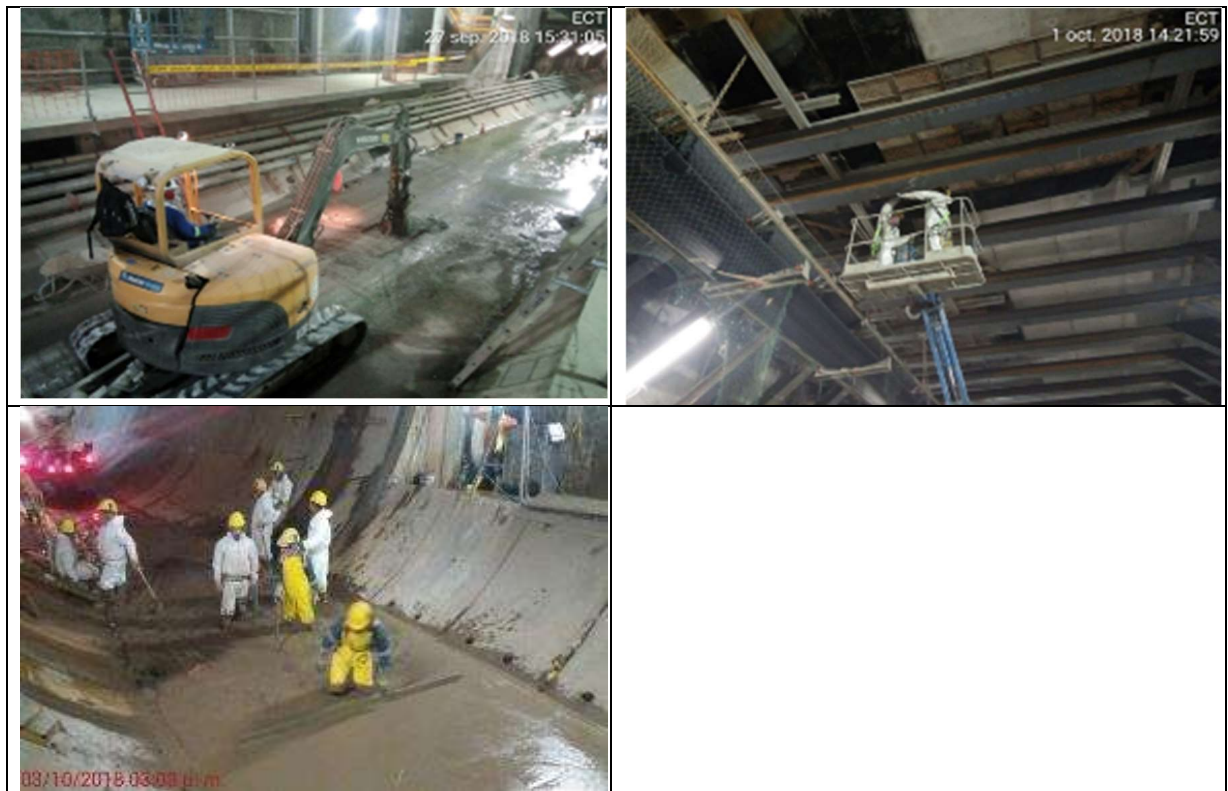
#### 14) Estación Cardenal de la Torre

- ✓ Concluida losas de andén.
- ✓ Trabajos previos para la construcción de la Cámara Bufo a nivel de contrabóveda.
- ✓ Reparación de pantallas.

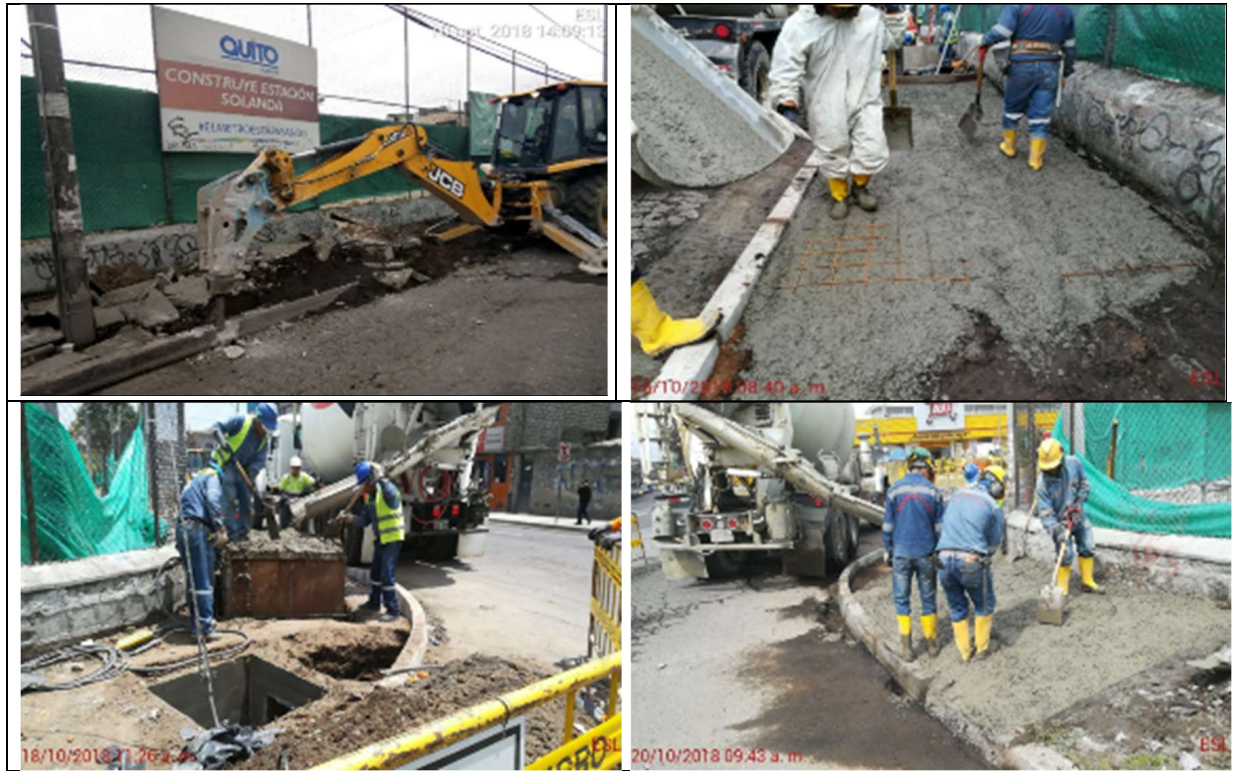
### 15) Estación Solanda

- ✓ Soterramiento del tramo 4 en la calle Simón Guerra, quedando pendiente los cruces de la Calle Estandoque.

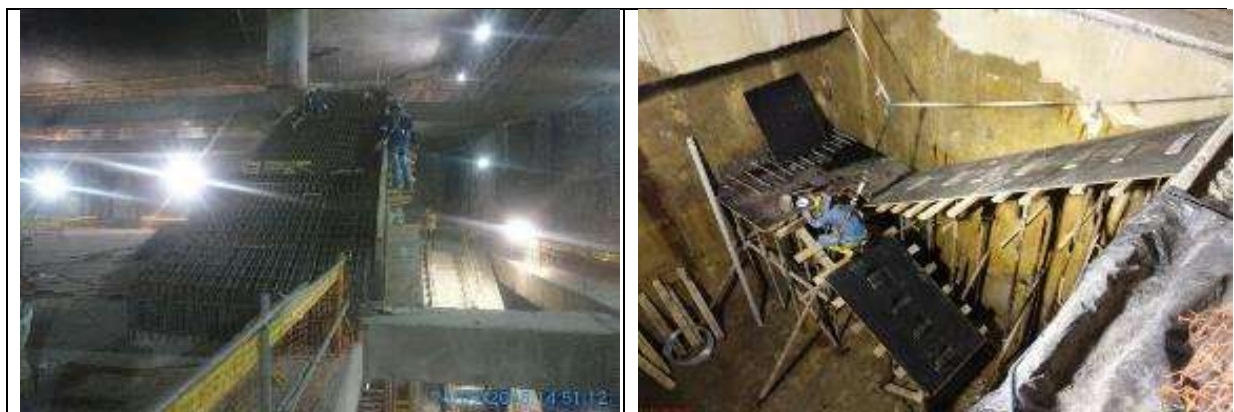
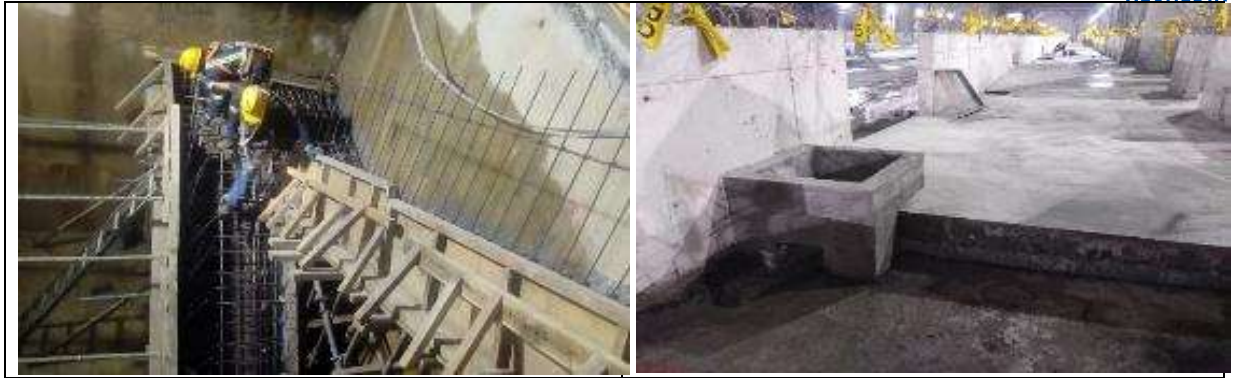
### 16) Estación Morán Valverde

- ✓ Se continúa con la ejecución de muros de andén y tejadillos de drenaje a nivel de contrabóveda.
- ✓ Concluido ejecución de escaleras entre vestíbulo y losa de entre piso.
- ✓ Ejecución de escaleras internas a pozo de bombeo.

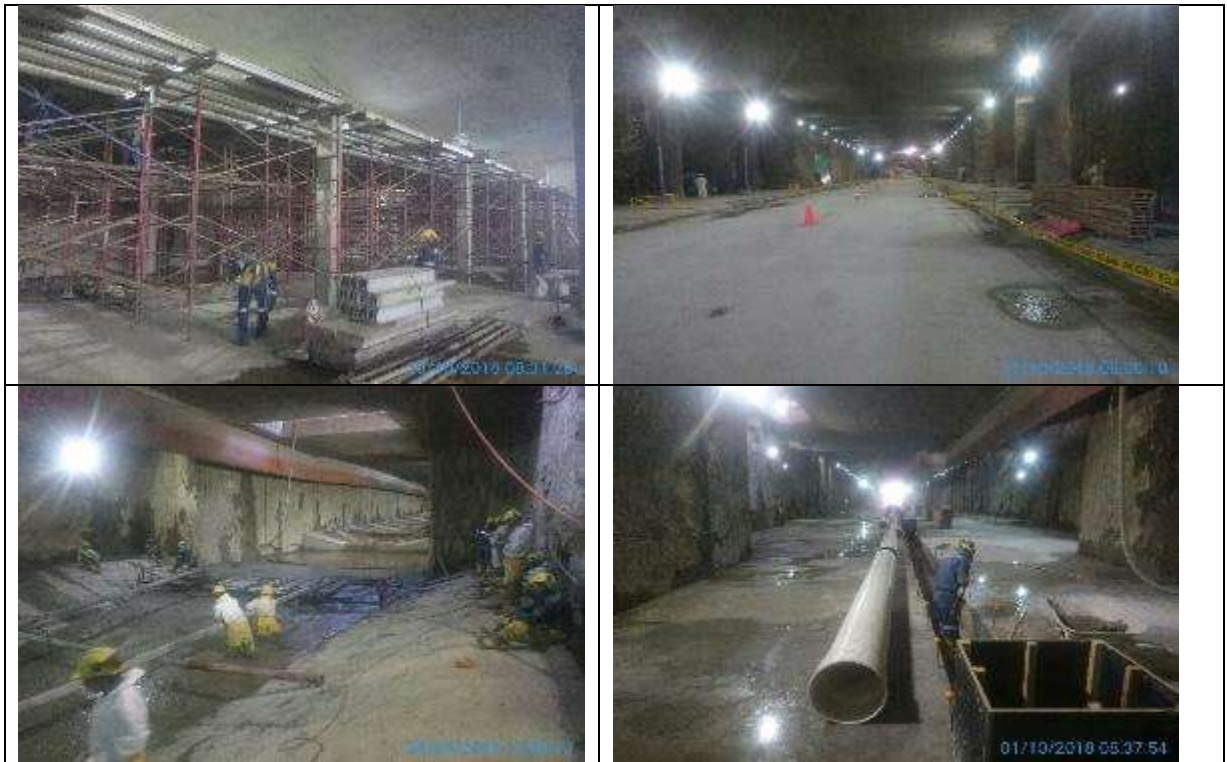
### 17) Estación Quitumbe

- ✓ En ejecución armado de losa de vestíbulo la cual conecta con el nivel de andén.
- ✓ Se inicia con limpieza de pantallas de la estación.

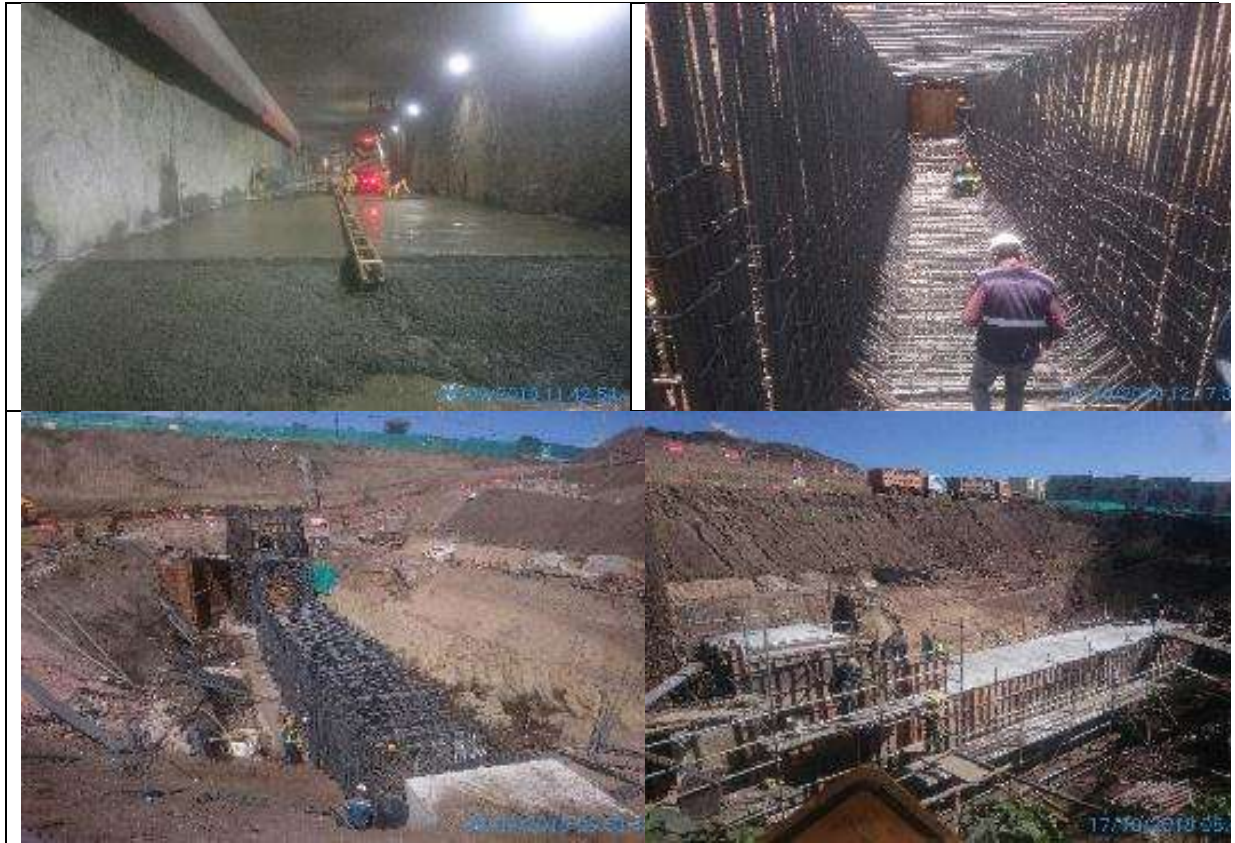
### 18) Variante Quitumbe

- ✓ Limpieza de pantallas a nivel de losa de entreplanta.

- ✓ Ejecución de muro guía para pantallas en quebrada Pumapungo.
- ✓ Concluido el cajón del colector al 100%.
- ✓ En ejecución pozos de desvío con su respectiva tubería.
- ✓ Continúa con la ejecución de relleno en la zona de la quebrada.

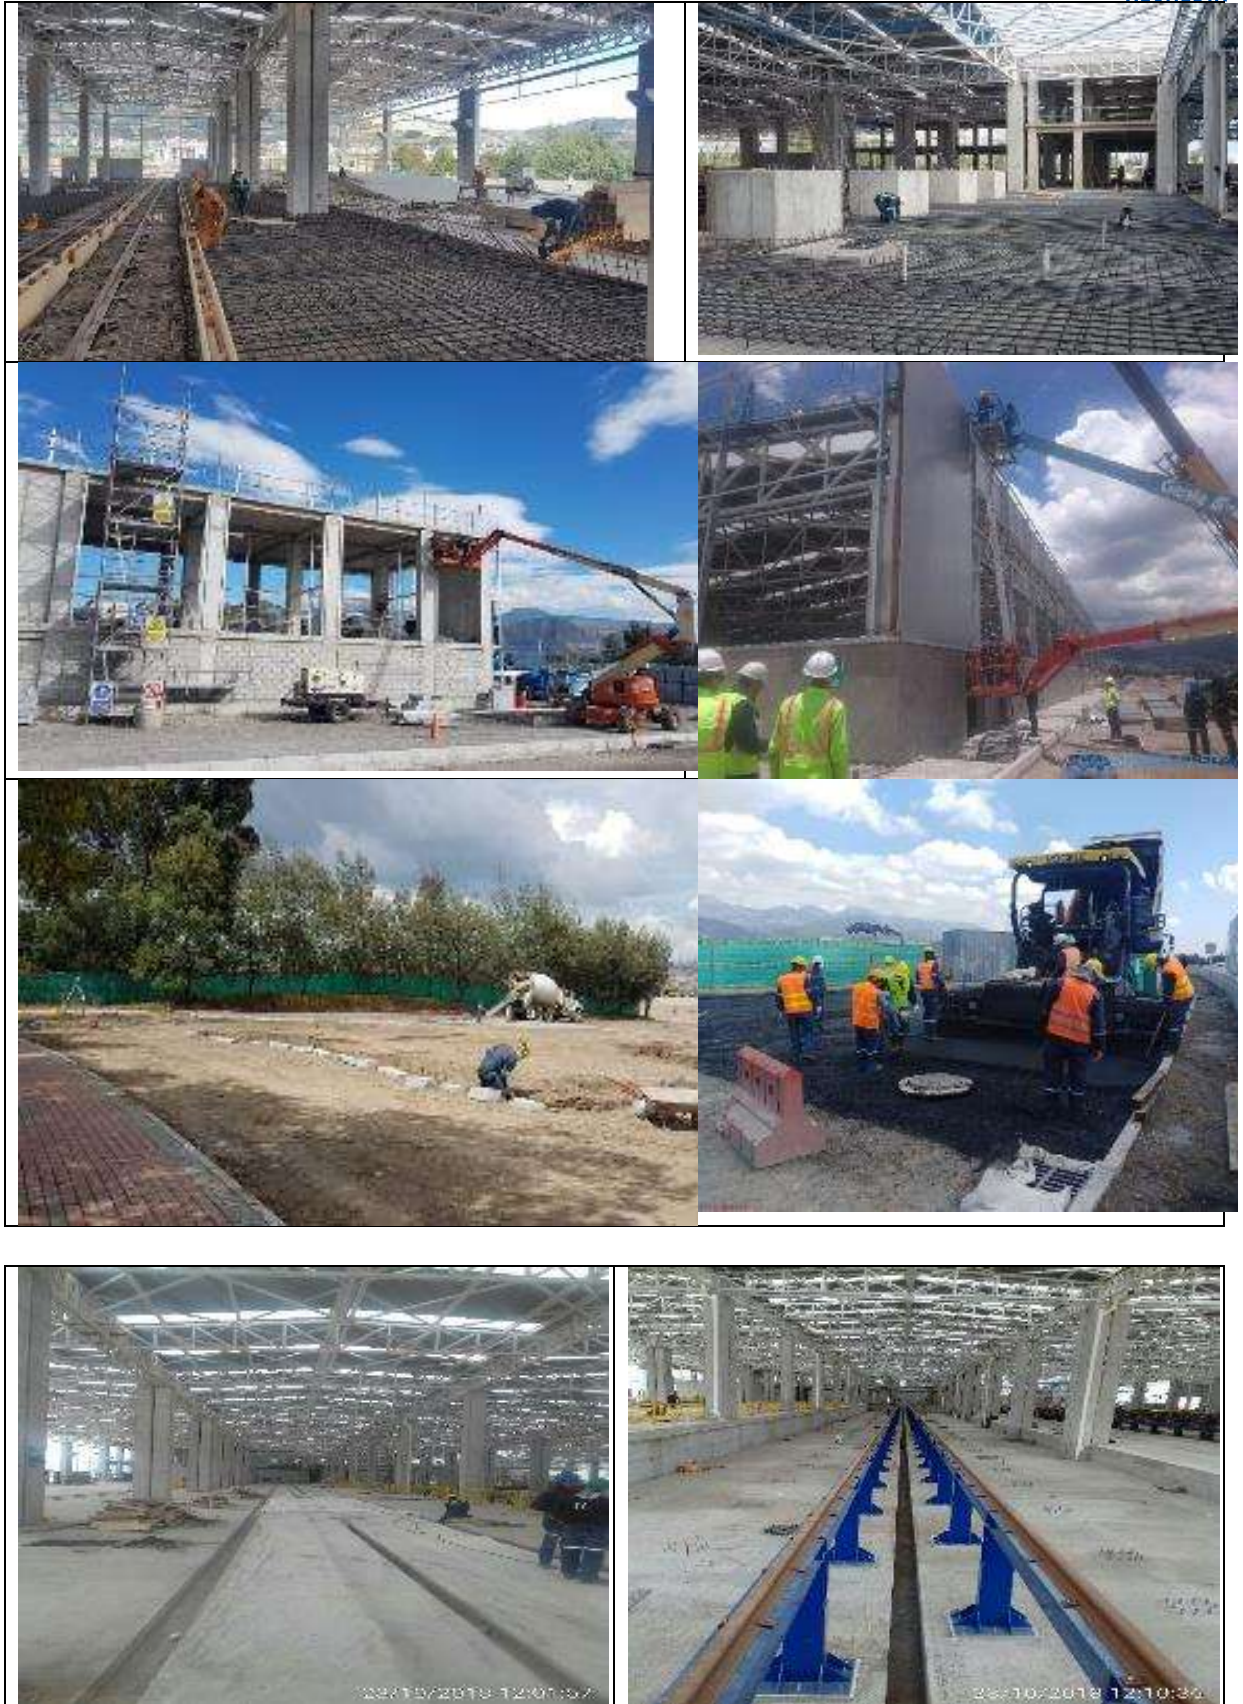
**19) Talleres y Cocheras**

- ✓ Colocación de paneles en fachada en las secciones perimetrales
- ✓ Ejecución de trabajos de mampostería interna y externa en subestación eléctrica.
- ✓ Se continúa con la colocación de rieles en sección de transición entre playa de vías y nave principal.
- ✓ Se continúa con la habilitación del parque infantil adyacente a la Quebrada Ortega.
- ✓ Se inició la colocación de la primera capa de asfalto en el acceso vial.
- ✓ Se ha realizado el hormigonado de las vías 9 y 11 hasta la abscisa de girabogies.

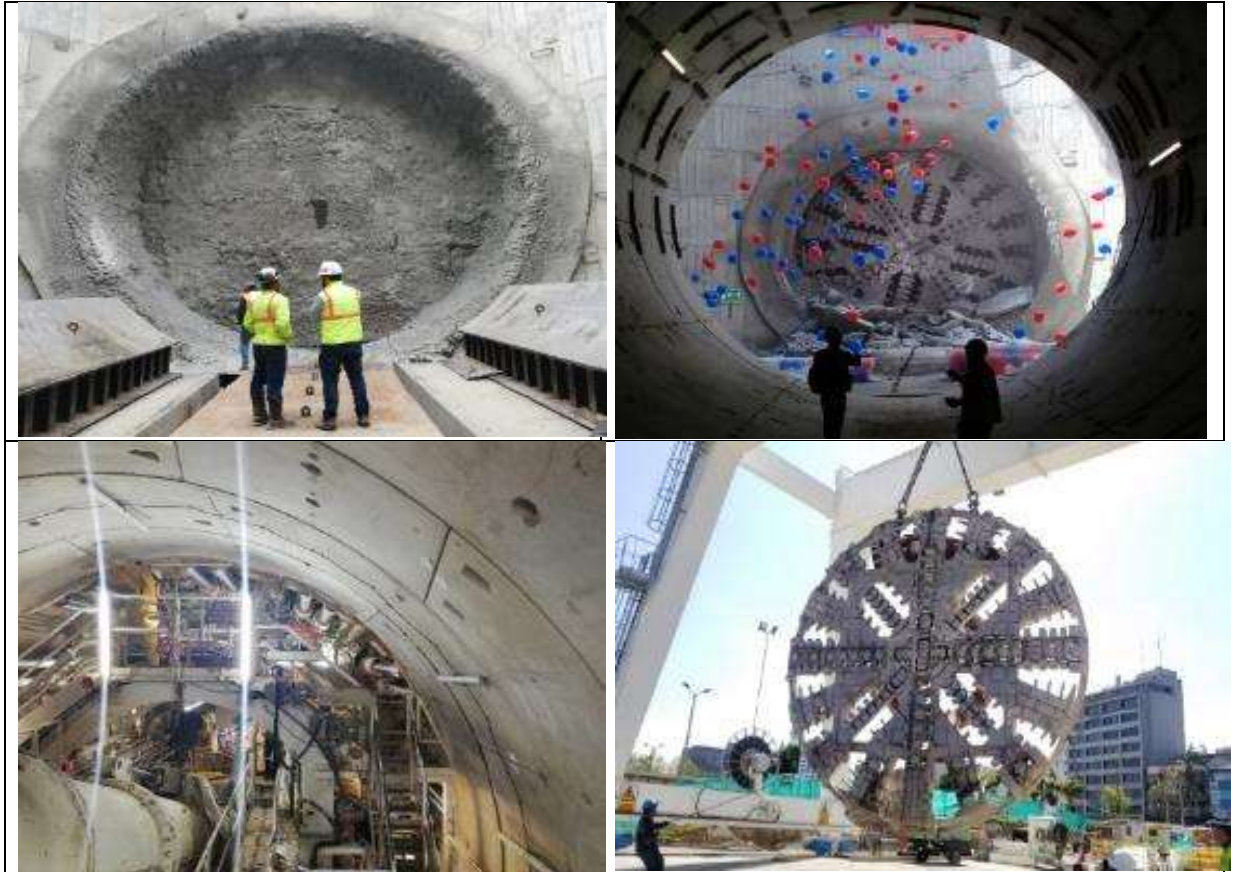
El 2 de octubre finaliza excavación del tramo 6: La Alameda-Pozo de Extracción El Arbolito y el 16 de octubre se retira la rueda de corte.

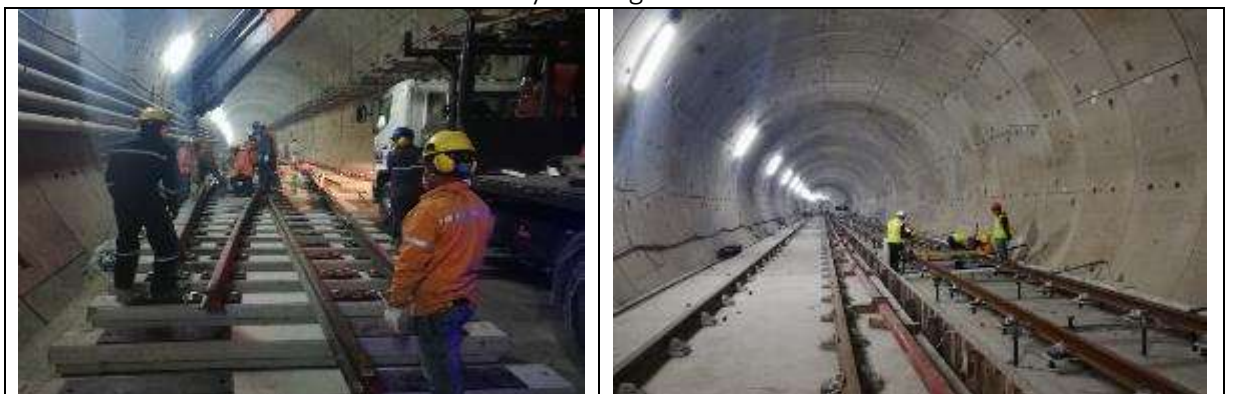
## TÚNEL TRAMO SUR

Se continúa con los trabajos de hormigonado de relleno de las tres fases en el Tramo Sur del Túnel de línea entre Morán Valverde y La Magdalena.

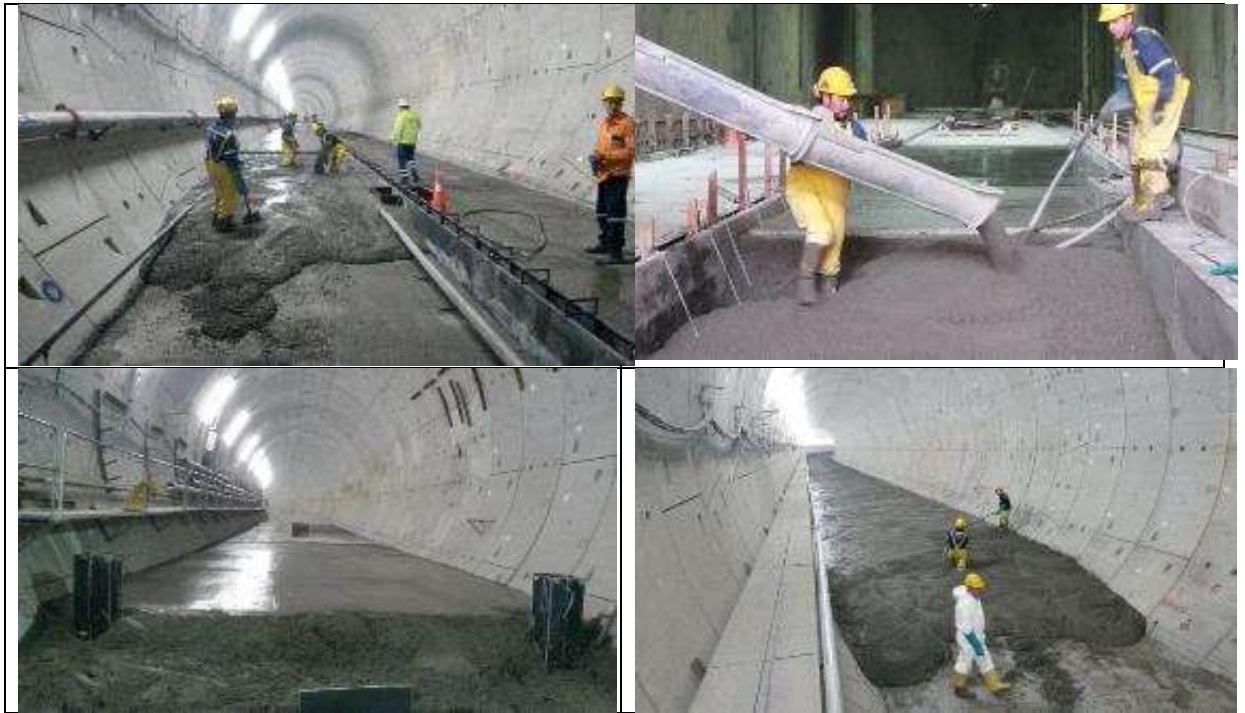
Para continuar con el relleno de cuna con hormigón; se realizó el desmontaje de: la cinta transportadora, manga de ventilación, tuberías de servicios (agua, aire, etc.) y cable de media tensión, en los tramos de túnel comprendidos entre el Pozo de Extracción “El Arbolito” y la estación La Carolina.
