# Descripción sobre el estado de las obras civiles en ejecución de la Primera Línea del Metro de Quito

OCTUBRE 2018

## ESTACIONES Y SITIOS ESPECIALES

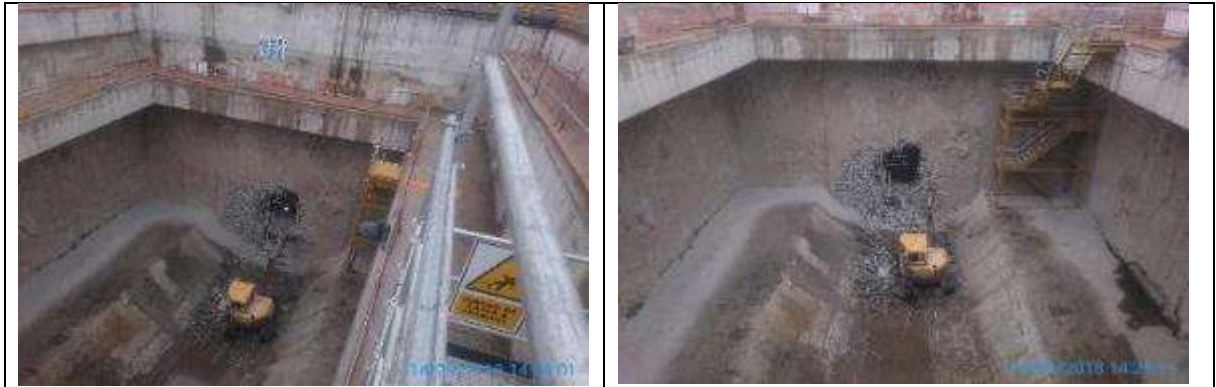
### - Pozo de extracción 1 (Terrenos ISSFA)

Finalización de desmontaje de la tuneladora la Carolina (HK S-1022). Finalizó el picado de las pantallas de fibra que conectan con la Variante Quitumbe fase 3.

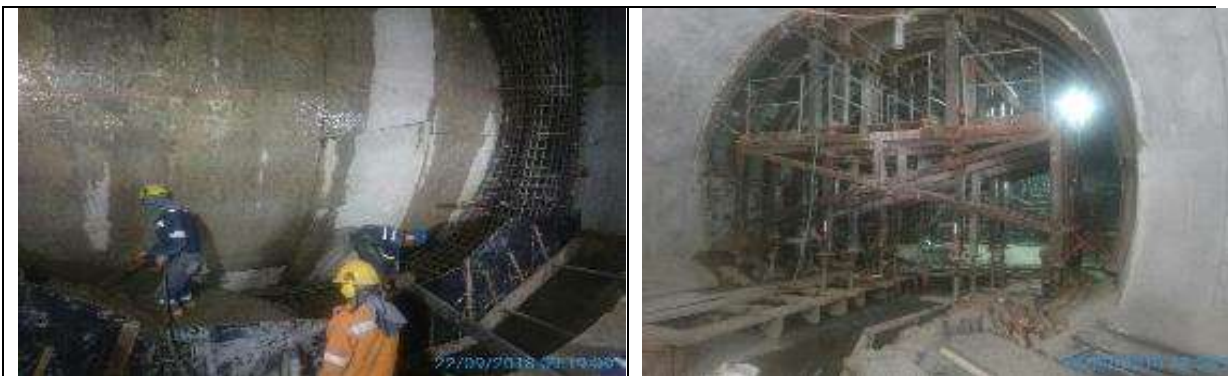
### - Pozo de ventilación 1 (Manzana 12, Conjunto Paraíso del Sur) (PK 11+120)

Continúan con trabajos de revestimiento de hormigón en galerías norte y sur.

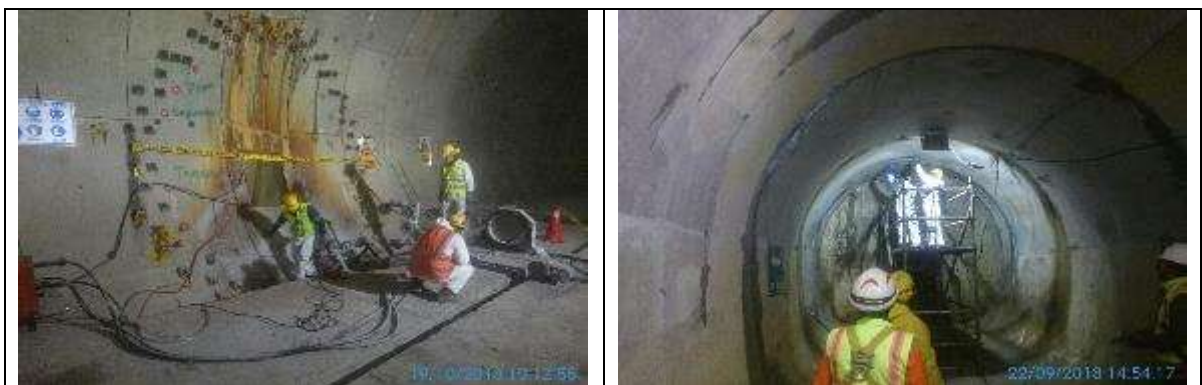
### - Salida de emergencia 2 (Acceso Parque Las Cuadras) (PK 11+599,48)

En ejecución corte de ventana en el túnel.

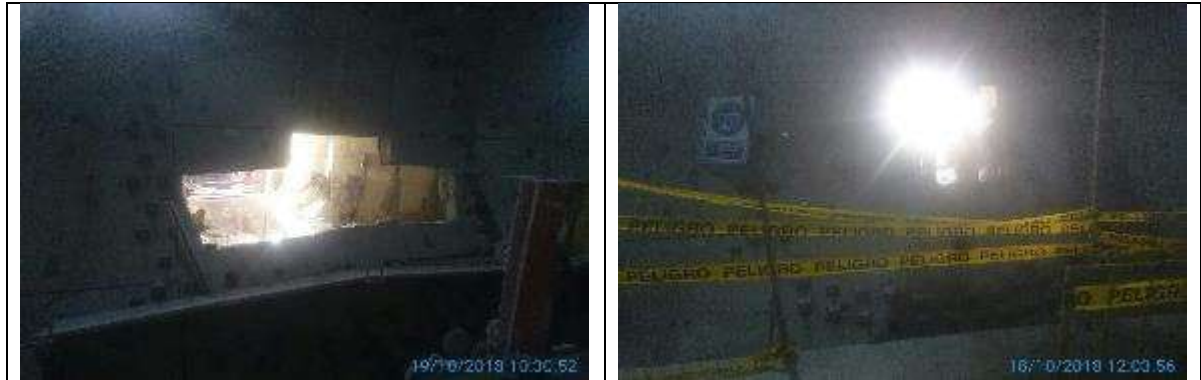
- Salida de emergencia 3 (Av. Rumichaca y calles las Palmas) (PK 12+620)  
En ejecución corte de dovelas en galería.

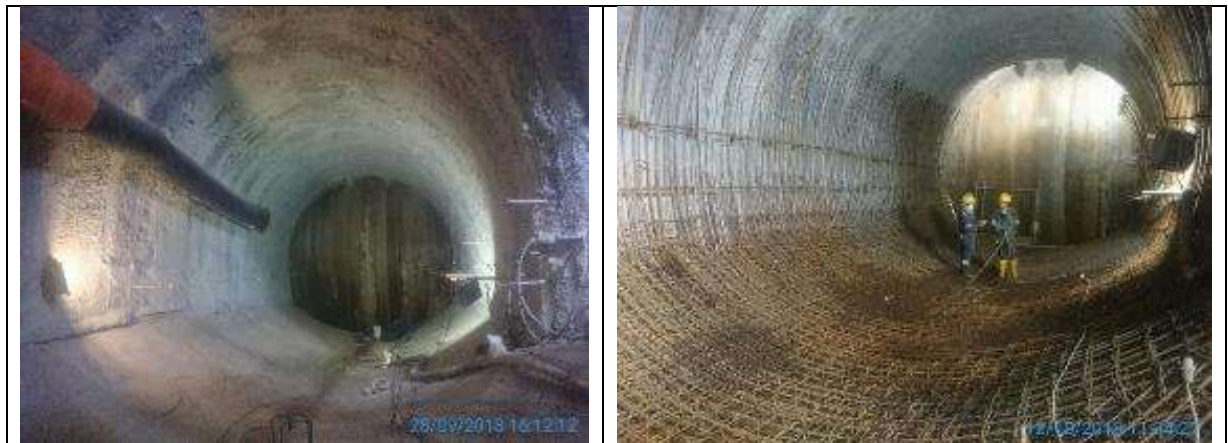
- Pozo de ventilación 2 (Av. Solanda y Malimpa) (PK 13+120)  
Continúa la ejecución de armado de acero estructural en las galerías norte y sur.

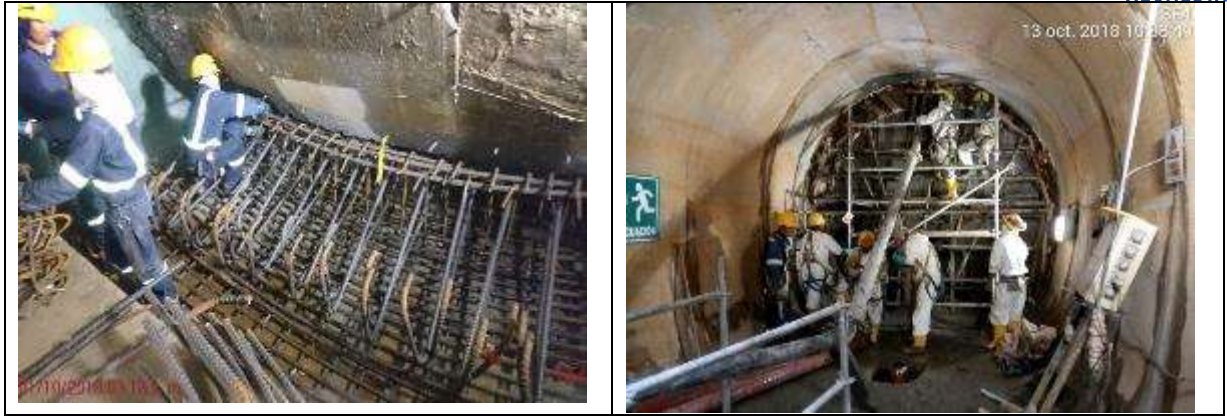
- Salida de emergencia 4 y Pozo de Bombeo 2 (Juan Barreto y Juan Argudo, parque) (PK 13+480)  
Concluido el revestimiento de entronque galería-túnel. Concluido hormigonado en solera de entronque, hastiales y bóveda.

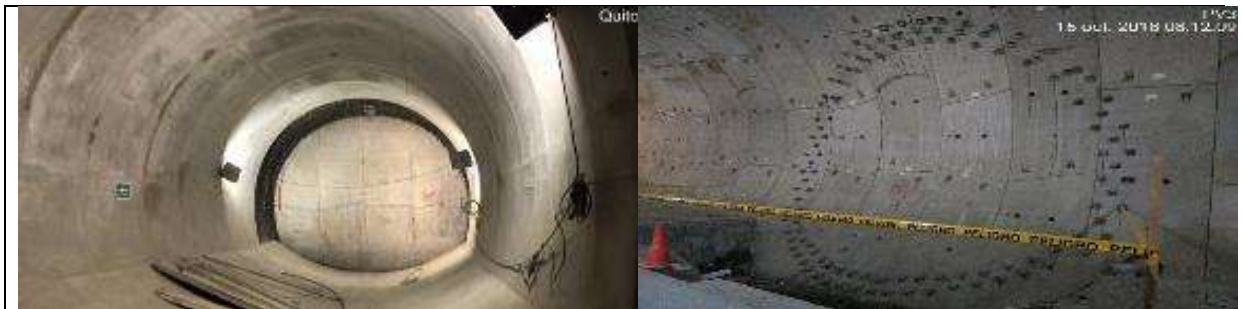
- **Pozo de ventilación 3 (Colegio Consejo Provincial) (PK 14+527,54)**

En ejecución perforaciones de dovelas en entronque, revestimiento de entronque galería – túnel. Galería sur: se inicia el armado de acero estructural en hastiales y bóveda en entronque, galería norte: hormigonado de la solera de entronque. Por concluir el revestimiento de galerías en hastiales y bóveda.

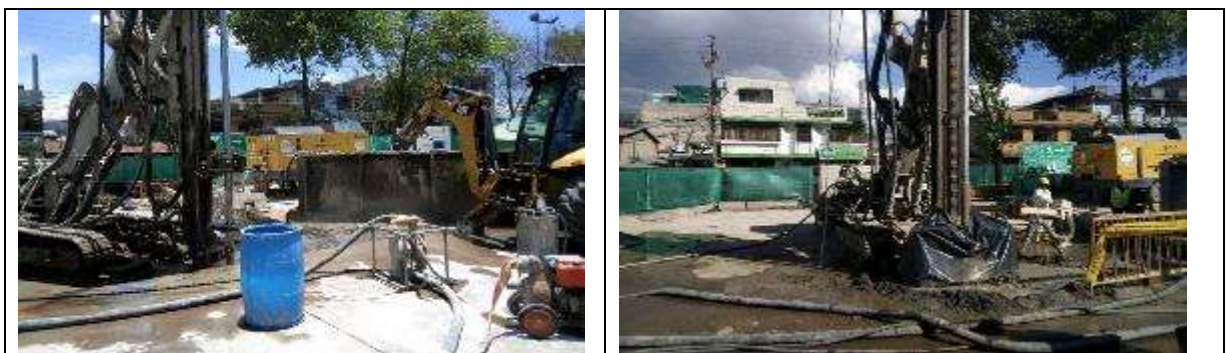
- **Salida de emergencia 14 y pozo de bombeo 3 (Av. Cardenal de la Torre)**

A partir de los cinco pozos de bombeo ejecutados e instalados, se procede a realizar el abatimiento y control del nivel freático. En ejecución columnas de jet grouting.

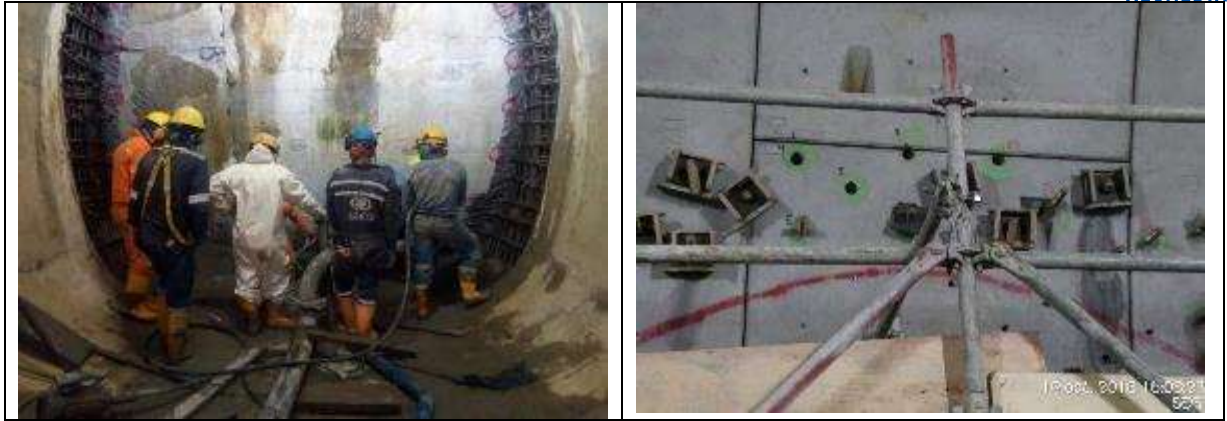
- **Salida de emergencia 5 (Av. Teniente Hugo Ortiz y Cardenal de la Torre) (PK 15+600)**

Vaciado de hormigón en la solera de entronque entre galería y túnel de línea. A partir del 19 de octubre se retoman las actividades en el frente y se ejecutan las 4 perforaciones pendientes para las barras de anclaje de entronque.

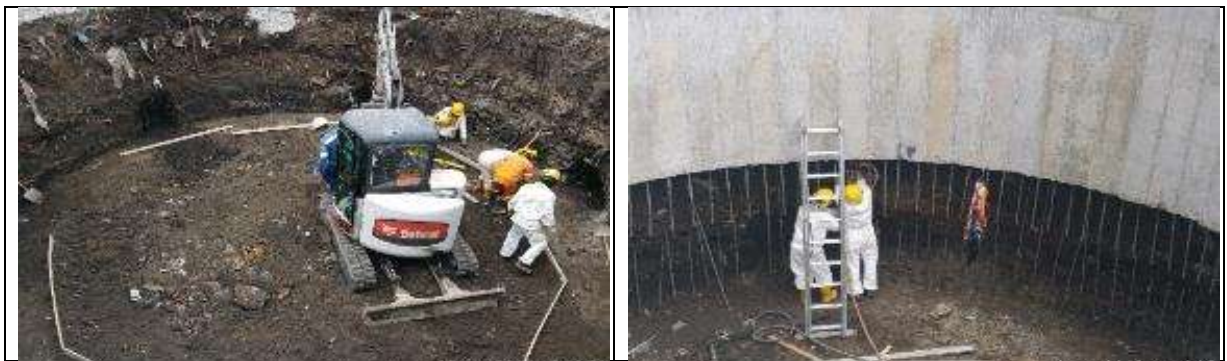
- **Pozo de ventilación 4 y Pozo de bombeo PB-4 (Río Machángara) (PK 16+160)**  
Se inician los trabajos de la obra civil de pozo, alcanzando la excavación hasta el anillo 5.

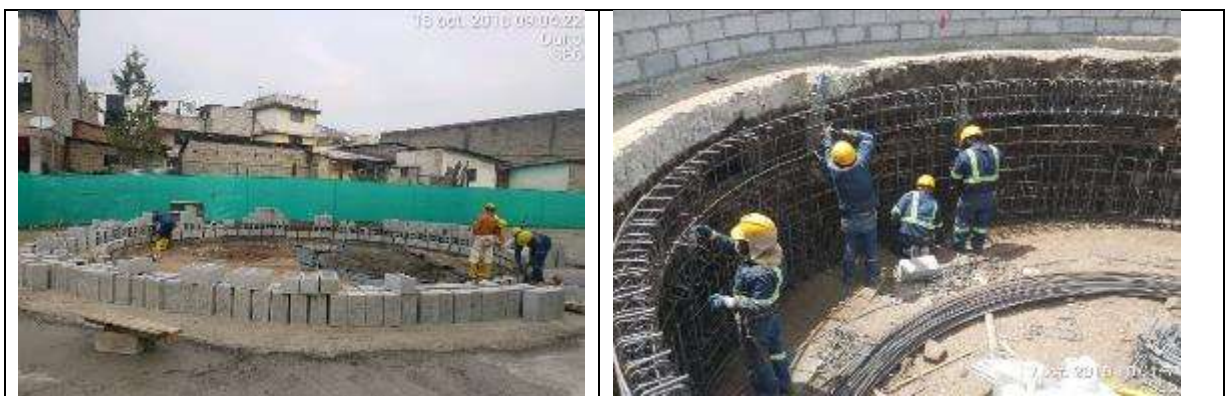
- **Salida de emergencia 6 (Av. Vicente Maldonado) (PK 17+729,16)**  
Finaliza la ejecución de columnas de tratamiento de jet grouting, con la realización de 49 columnas. Inicio a los trabajos de adecuación de área para iniciar la construcción del pozo. Excavación, colocación de armadura y hormigonado hasta el anillo 2 de un total de 10 anillos.

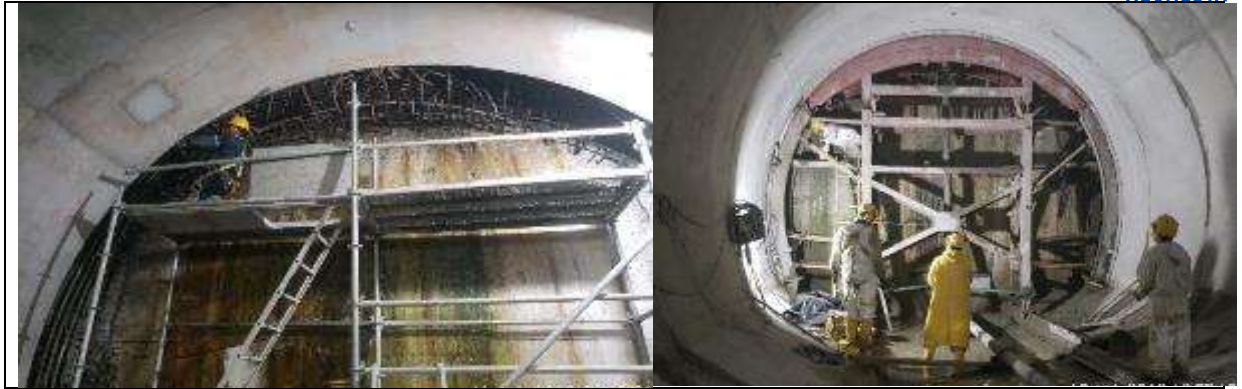
- **Pozo de ventilación 5 (Calles Rafael Arteta y G. Pérez) (PK 17+729,16)**  
Se realiza el hormigonado del entronque galería-túnel de línea para las galerías norte y sur. Se realiza inyecciones de contacto en las galerías. Concluido perforación de barras de anclaje de entronque.

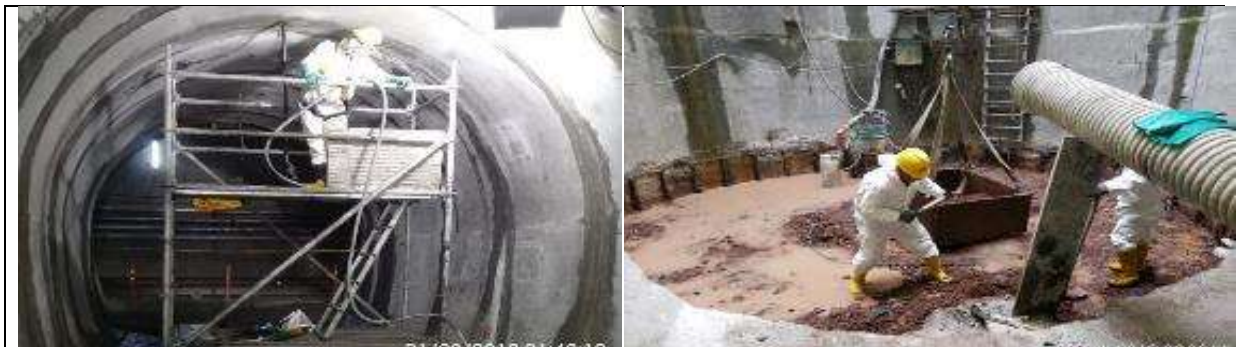
- **Salida de Emergencia 7 (Av. Rodrigo de Chávez y Francisco Gómez) (PK 18+230)**  
Picado del replantillo de la losa de fondo y limpieza del área para proceder con las actividades civiles de escaleras.

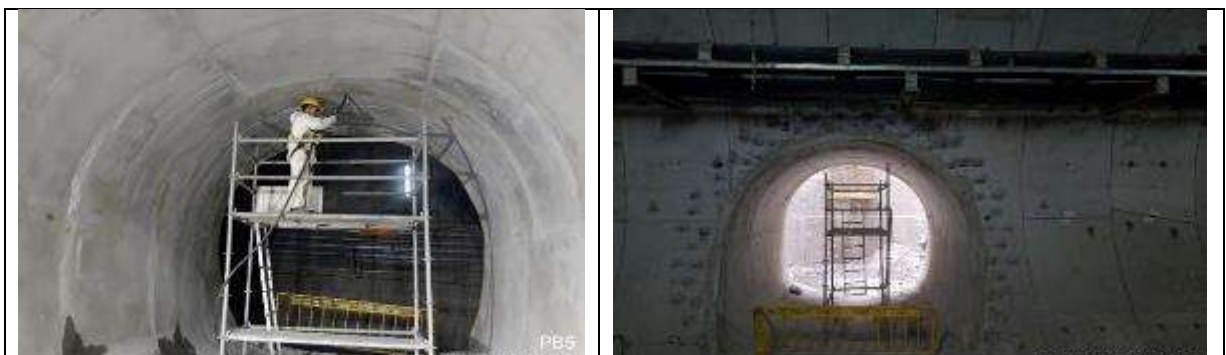
- **Pozo de Bombeo 5 (Av. Rodrigo de Chávez y Pedro Dorado) (PK 18+643)**  
Se concluye con las inyecciones de contacto y corte de dovelas.

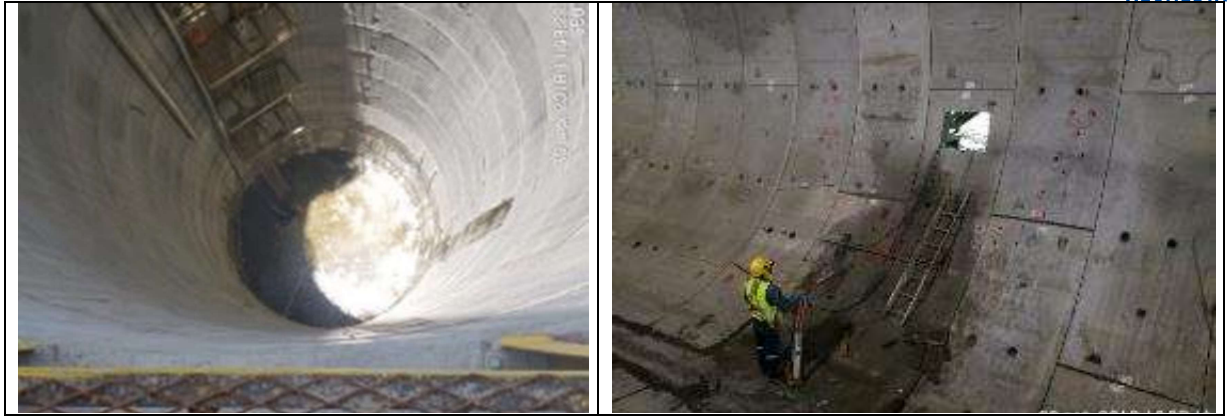
- **Salida de Emergencia 8 (Av. Mariscal Sucre y Rodrigo de Chávez) (PK 19+371,92)**  
Armado de acero estructural y hormigonado del primer pase de galería entre cerchas 3 y 6.

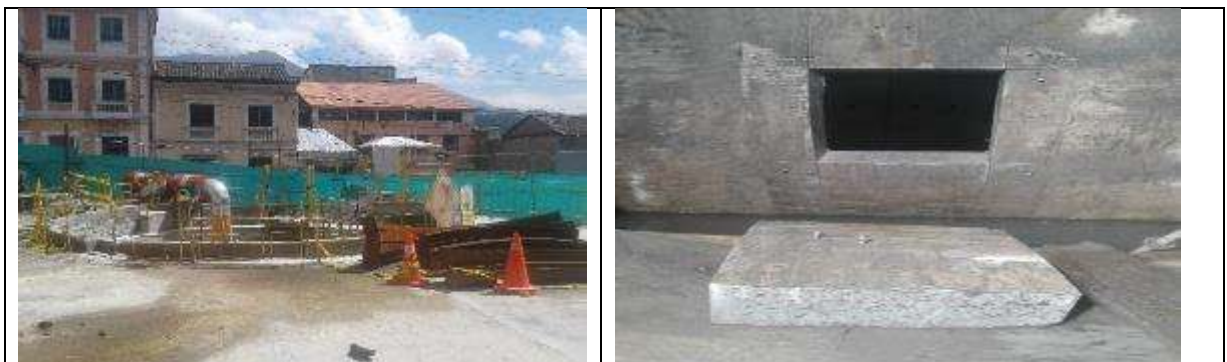
- **Salida de emergencia 9 (Calle Benalcázar y Villavicencio) (PK 20+980).**

El 20 de octubre una vez que se ha procedido con el retiro de instalaciones de servicios de la tuneladora, se ejecuta el corte de ventana de acceso provisional para trabajos de anclajes entre galería y túnel.

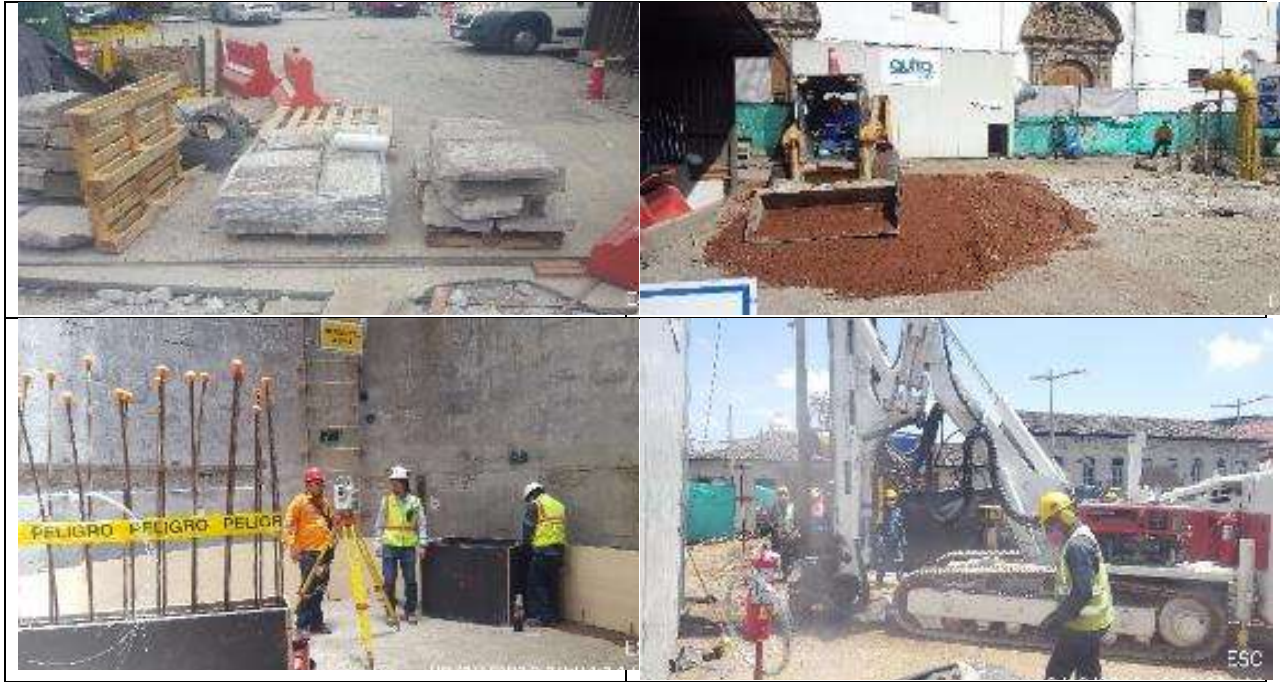
- **Pozo de Santa Clara (PK 21+475,52)**

Luego de 10 meses sin actividad el 10 de octubre se reanuda con trabajos de ejecución de acceso al pozo y acabados de obra civil. Se realiza el retiro de gradas de piedra con el fin de dar protección previa a la ejecución de micropilotes de acceso al pozo. Se inicia la ejecución de micropilotes para configurar el acceso y la cámara de ventilación en el acceso al pozo.

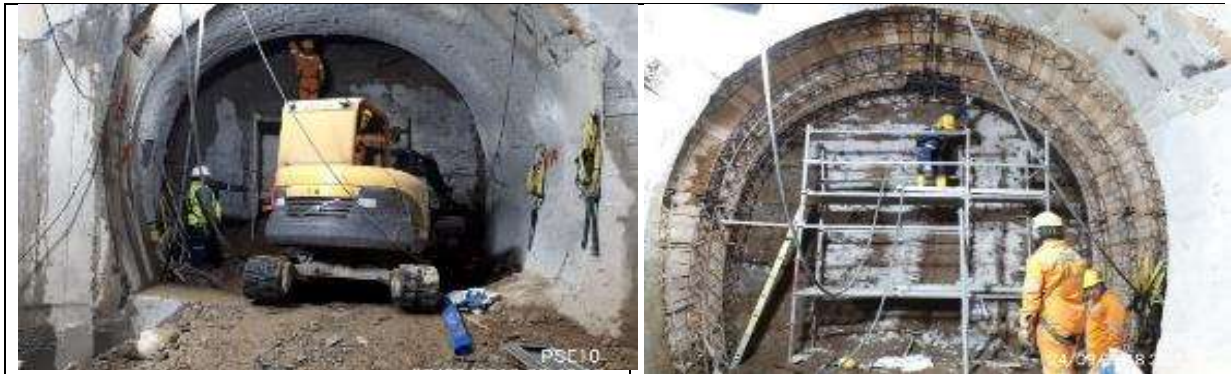
- **Salida de emergencia 10 (Plaza del Teatro) (PK 22+465,97)**

Se ejecuta el armado de acero de refuerzo en hastiales y cúpula de galería. Se mantiene actividades de bombeo de agua del pozo y de limpieza de este frente, debido a que no se puede ejecutar actividades de entronque entre galería y el túnel por que se interrumpiría con las instalaciones que prestan servicio a la tuneladora.

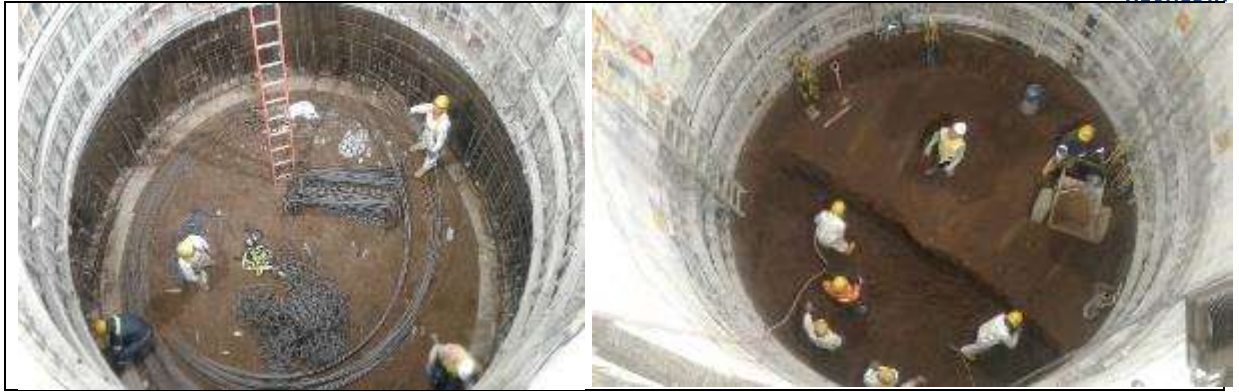
- **Pozo de ventilación 7 y Pozo de Bombeo 7 (Calle Oriente y Av. Pichincha) (PK 22+726)**

Pa: Excavación, colocación de armadura y hormigonado hasta el anillo 7 de 12 anillos.

Pb: Excavación, colocación de armadura y hormigonado hasta el anillo 7 de 12 anillos.

Pc: Excavación, colocación de armadura y hormigonado hasta el anillo 9 de 12 anillos.

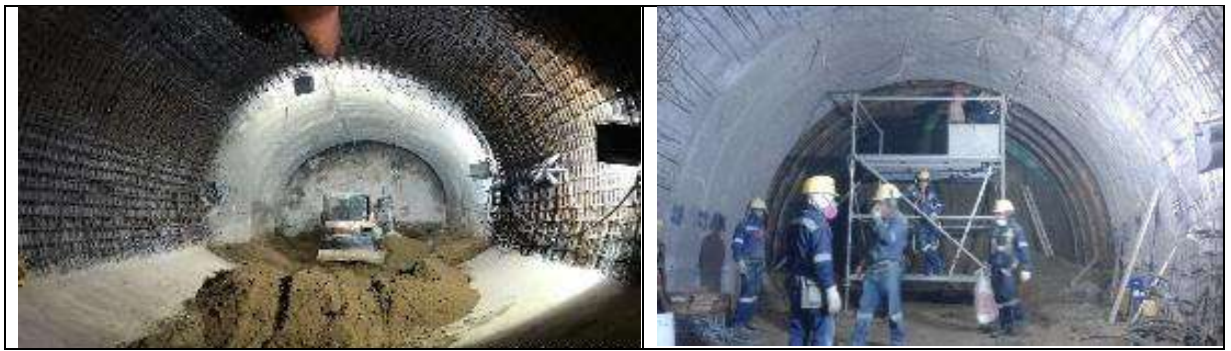
- **Pozo de ventilación 8 (Av. Gran Colombia y Juan Montalvo) (PK 23+905)**  
Armado y hormigonado de la cuna de la galería norte y sur.

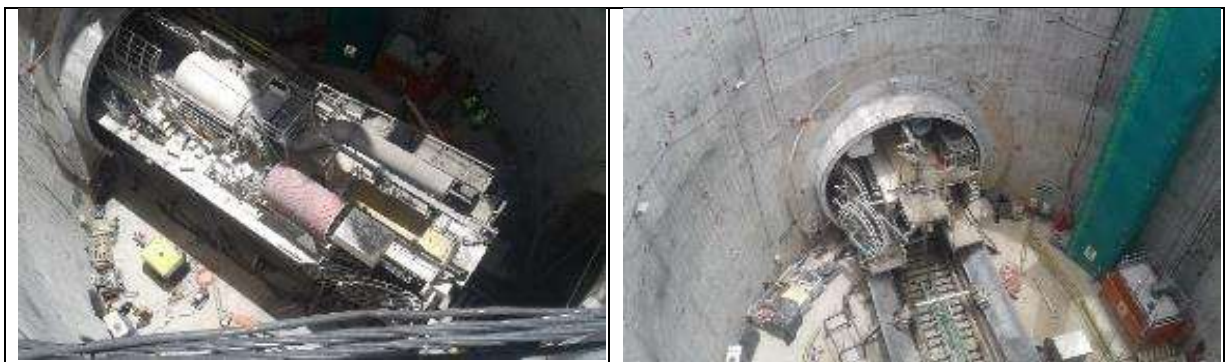
- **Pozo de extracción 2 (parque el Arbolito)**  
Concluido el desarmado y extracción de la tuneladora Luz de América.

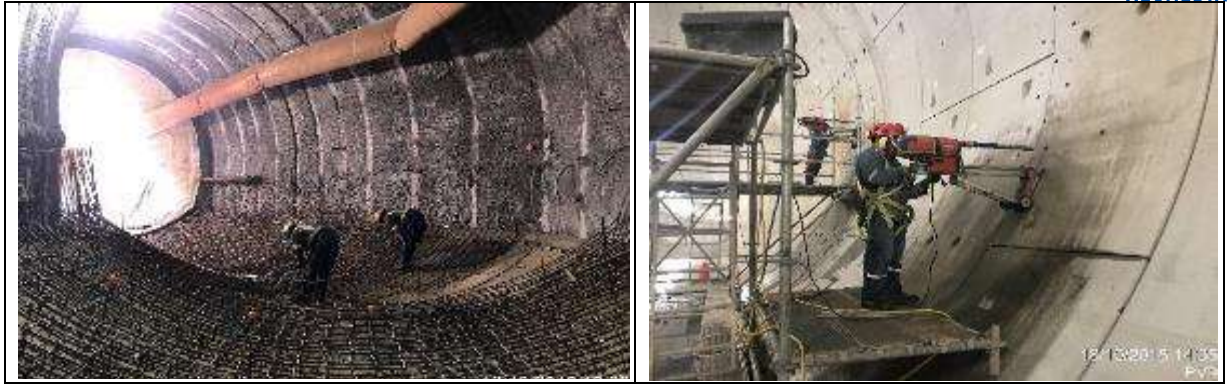
- **Pozo de ventilación 9 (Av. Pérez Guerrero) (PK 25+052)**  
Armadura estructural galerías norte y sur entronque túnel – galería. Perforación de barras de anclaje.

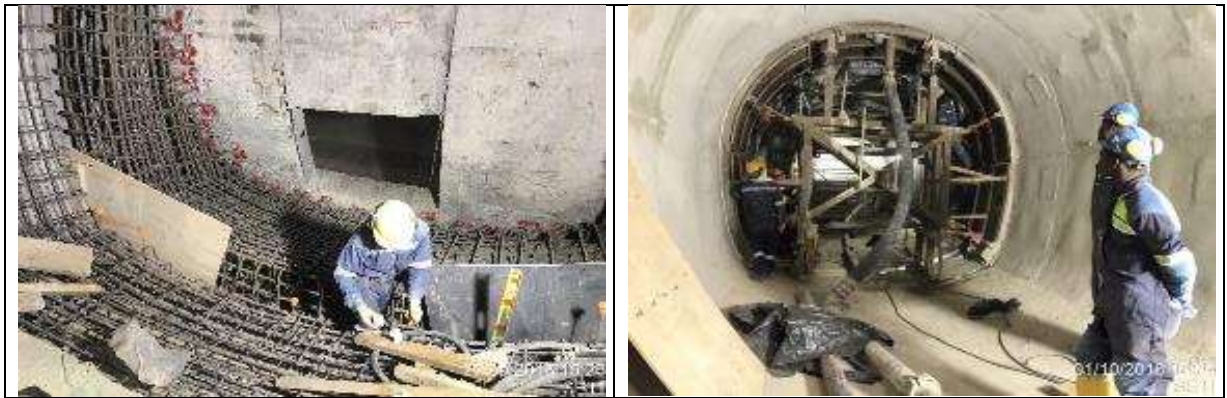
- Salida de emergencia 11 y pozo de bombeo 9 (Av. Pérez Guerrero y Av. América) (P.K. 25+290)  
Se concluye el hormigonado de hastiales y bóveda de galerías. En ejecución trabajos de pulido y resane de galería.

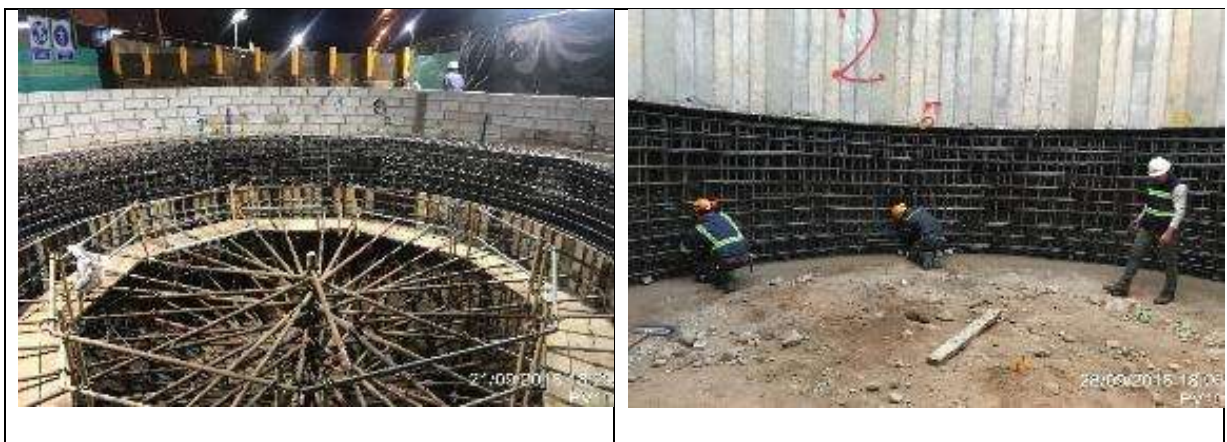
- Pozo de ventilación 10 (Calle Toribio Montes) (PK 26+451,47)  
Concluido excavación, colocación de armadura y hormigonado hasta el anillo 9 de un total de 12 anillos.

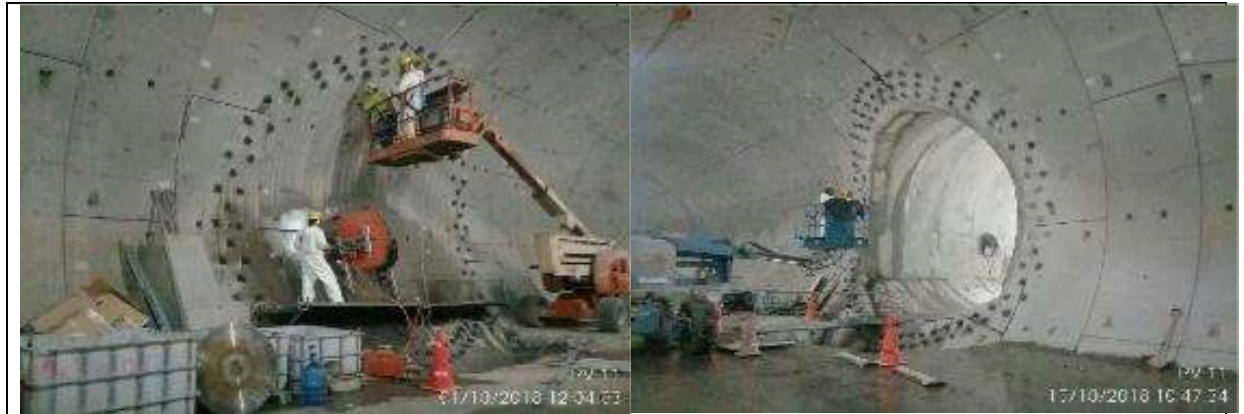
- Pozo de ventilación 11 y Pozo de bombeo 10 (Av. Eloy Alfaro y Hungría) (P.K. 27+150)  
Picado de solera para el armado de escaleras. Canalización de filtraciones e impermeabilización de los anillos del pozo. Corte de dovelas de entronque.

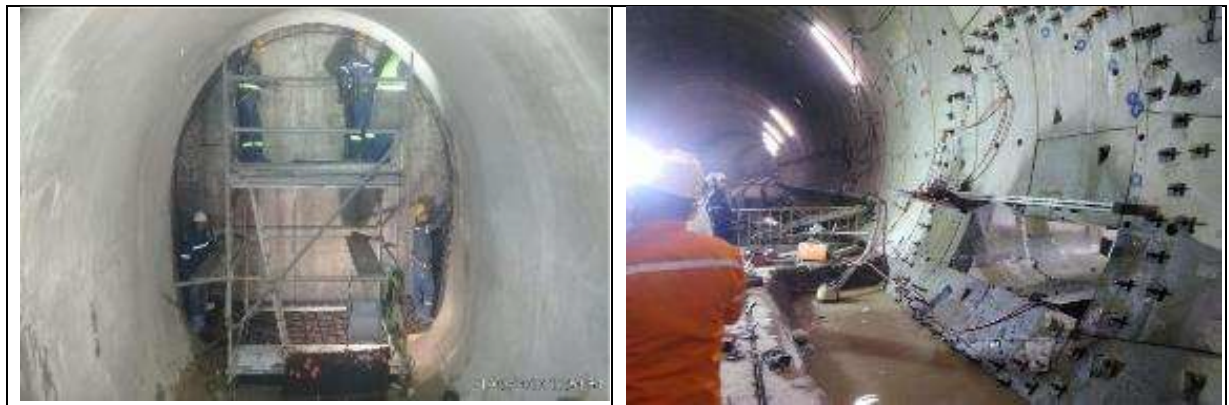
- Salida de emergencia 12 y Pozo de Bombeo 11 (Parque La Carolina) (P.K. 28+300)  
Picado de solera para el armado de escaleras. Canalización de filtraciones e impermeabilización de los anillos del pozo.

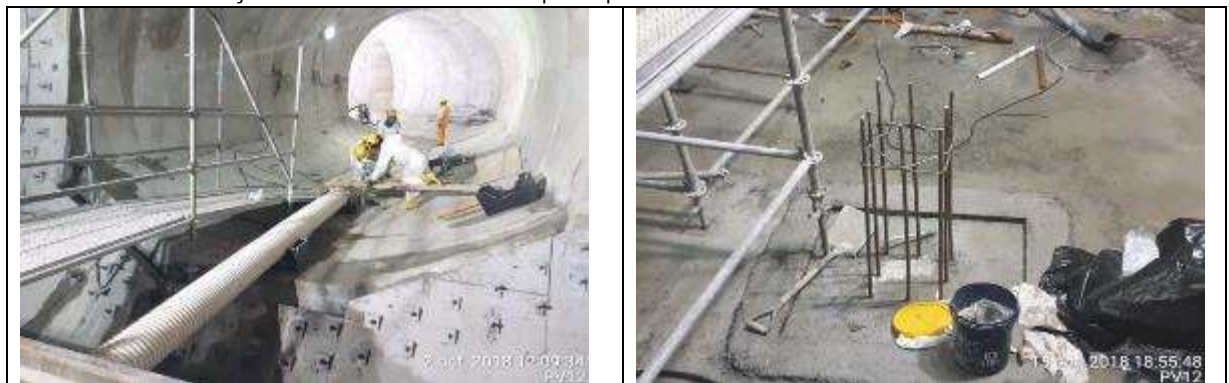
- Pozo de ventilación 12 (Parque La Carolina, atrás de la tribuna de los Shyris) (P.K. 28+600)  
Inicia el picado de mortero de la losa falsa del pozo para el retiro de material de relleno e iniciar con los trabajos de construcción del pilar para escaleras.

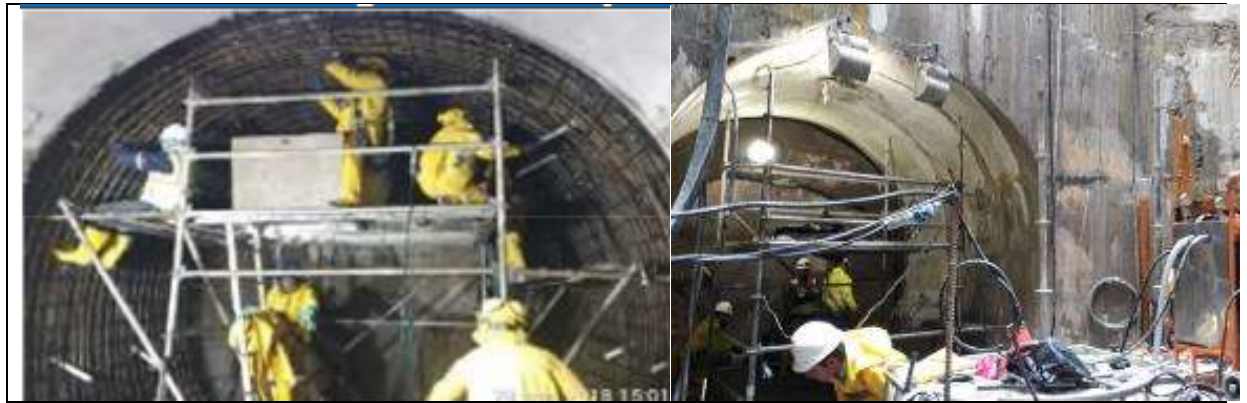
- Salida de emergencia 13 y Pozo de Bombeo 12 (Japón y Pereira) (P.K. 29+763,02)

Se realiza el entronque pozo – galería, tanto en contrabóveda, como hastiales y bóveda. Se inicia las inyecciones de resina en la galería para controlar el nivel freático.

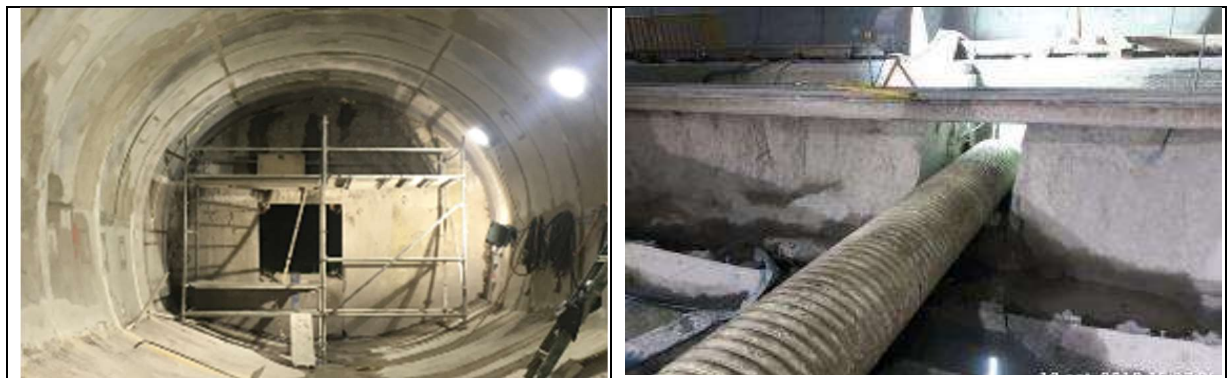
- Pozo de ventilación 14 y pozo de bombeo 13 (Av. Amazonas entre Calles Río Coca y Barberis) (P.K. 30+980)

Se continúa con la construcción del entronque túnel – galería, en la galería sur en contrabóveda, bóveda y hastiales. Trabajo de resanes en el hormigón de revestimiento de las galerías.
