Quito, 30 de diciembre de 2016
EPMMQ-GG-2115-2016

Asunto: Investigación "Rescate arqueológico de la estación del Metro de San Francisco, Provincia de Pichincha, Ecuador"

ASUNTO: REVISIÓN DEL INFORME FINAL "RESCATE ARQUEOLÓGICO DE LA
ESTACIÓN DEL METRO SAN FRANCISCO, PROVINCIA DE PICHINCHA,
ECUADOR"

“Diagnóstico del Estado de Conservación de las Estructuras
de la plaza San Francisco”

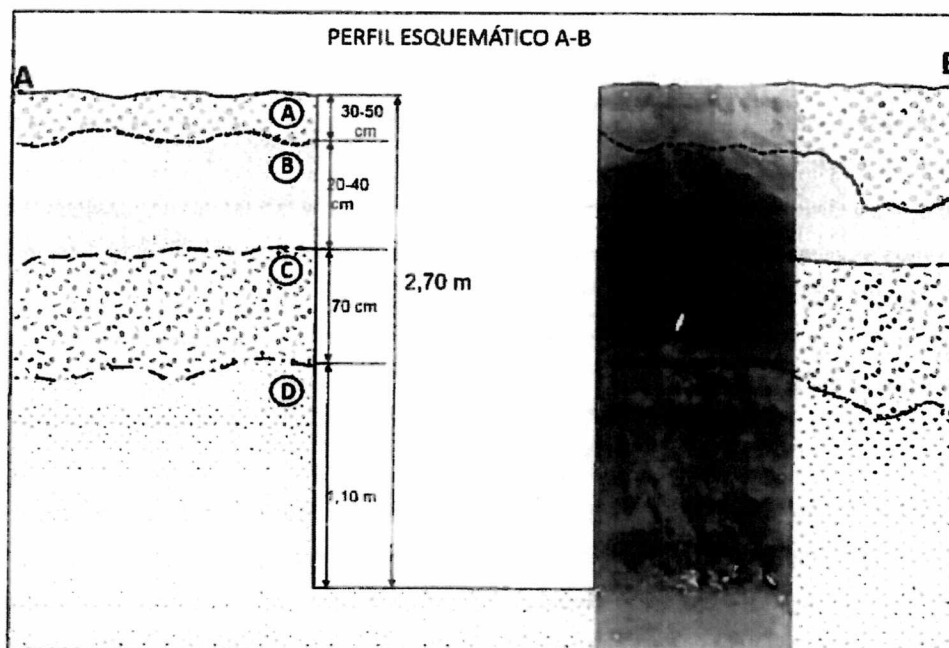
Figura 4.2 Perfil esquemático del afloramiento de cangahua en la pared excavada. (UTM: 776 602E, 9 975 544N)

Finalmente, se expone la capa **D)** de Cangahua color café amarillento, con un espesor visto de 1,10 m. Una particularidad de esta capa es la presencia de costras de oxidación en todo el paquete, así como oquedades presumiblemente por la oxidación de minerales o por bioturbación. También es posible observar una menor cantidad de líticos de pómez retrabajados, sub-redondeados y meteorizados de hasta 8 mm (Figura 4.1).
