**ACTA RESOLUTIVA DE LA SESIÓN EXTRAORDINARIA DE LA
COMISIÓN DE ÁREAS HISTÓRICAS Y PATRIMONIO**

1. **Conocimiento del oficio No. EMS-GG-2016-1197, suscrito por el Ing. Jorge Araujo, Gerente General de la Empresa Pública Metropolitana de Logística para la Seguridad EMSEGURIDAD, respecto al informe presentado luego del colapso en la calle el vergel y Av. Pichincha.**

INFORME DE INSPECCIÓN A LA EDIFICACIÓN COLAPSADA UBICADA EN LA AV. PICHINCHA Y EL VERGEL-CANTÓN QUITO.

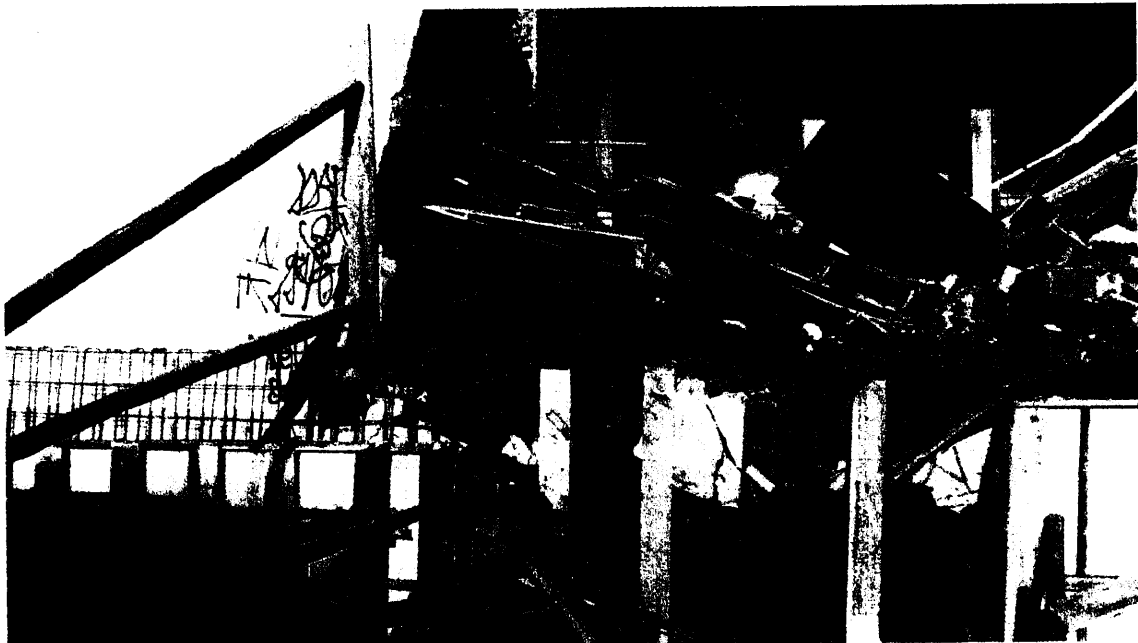
Imagen 3

Colapso y apuntalamiento

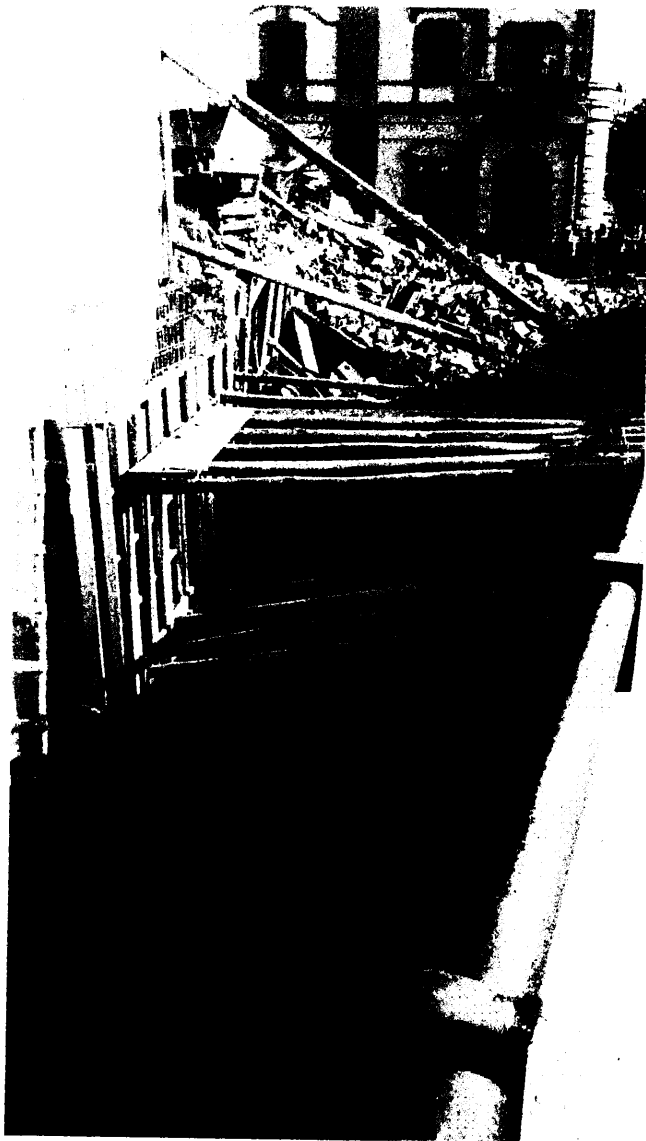
Imagen 4

Apuntalamiento ya existente en el lugar (cabezal en la estructura de la casa y base en la estructura del puente)

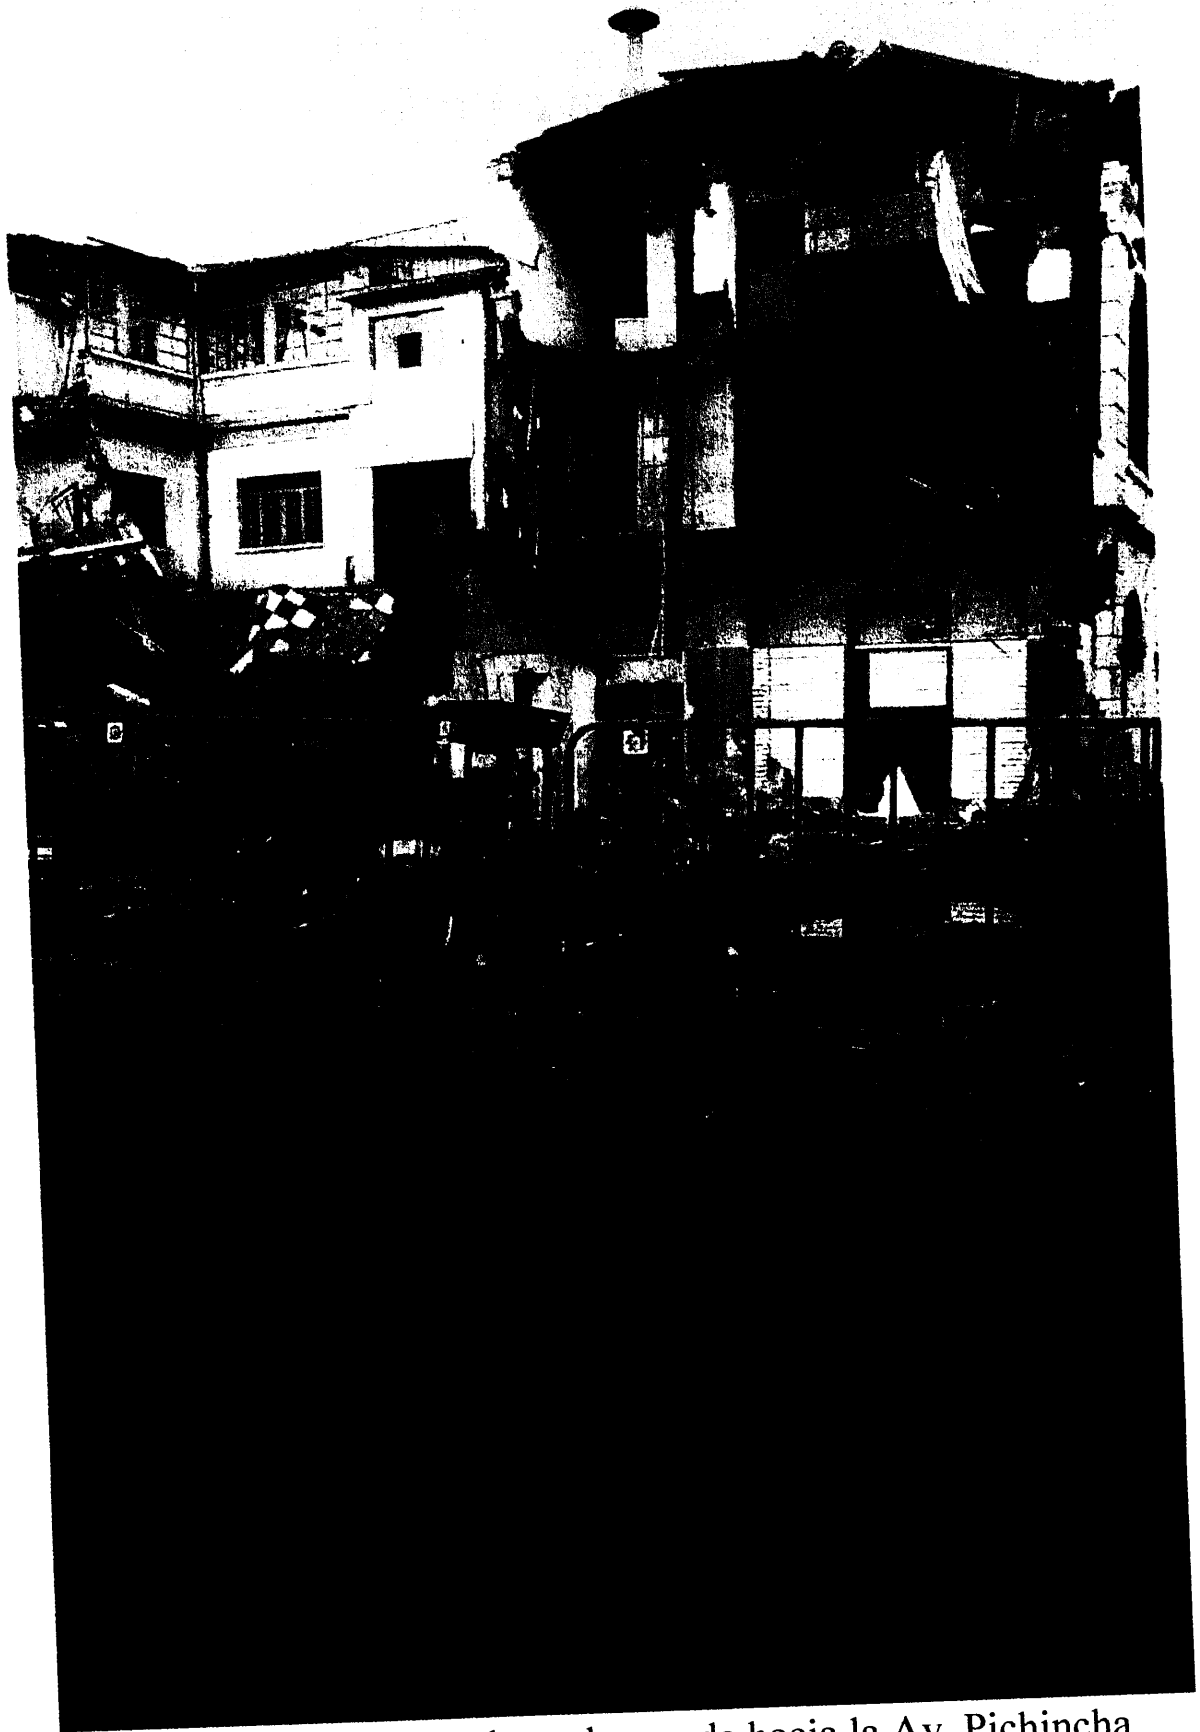
Monitoreo de la pared colapsada que da hacia la Av. Pichincha

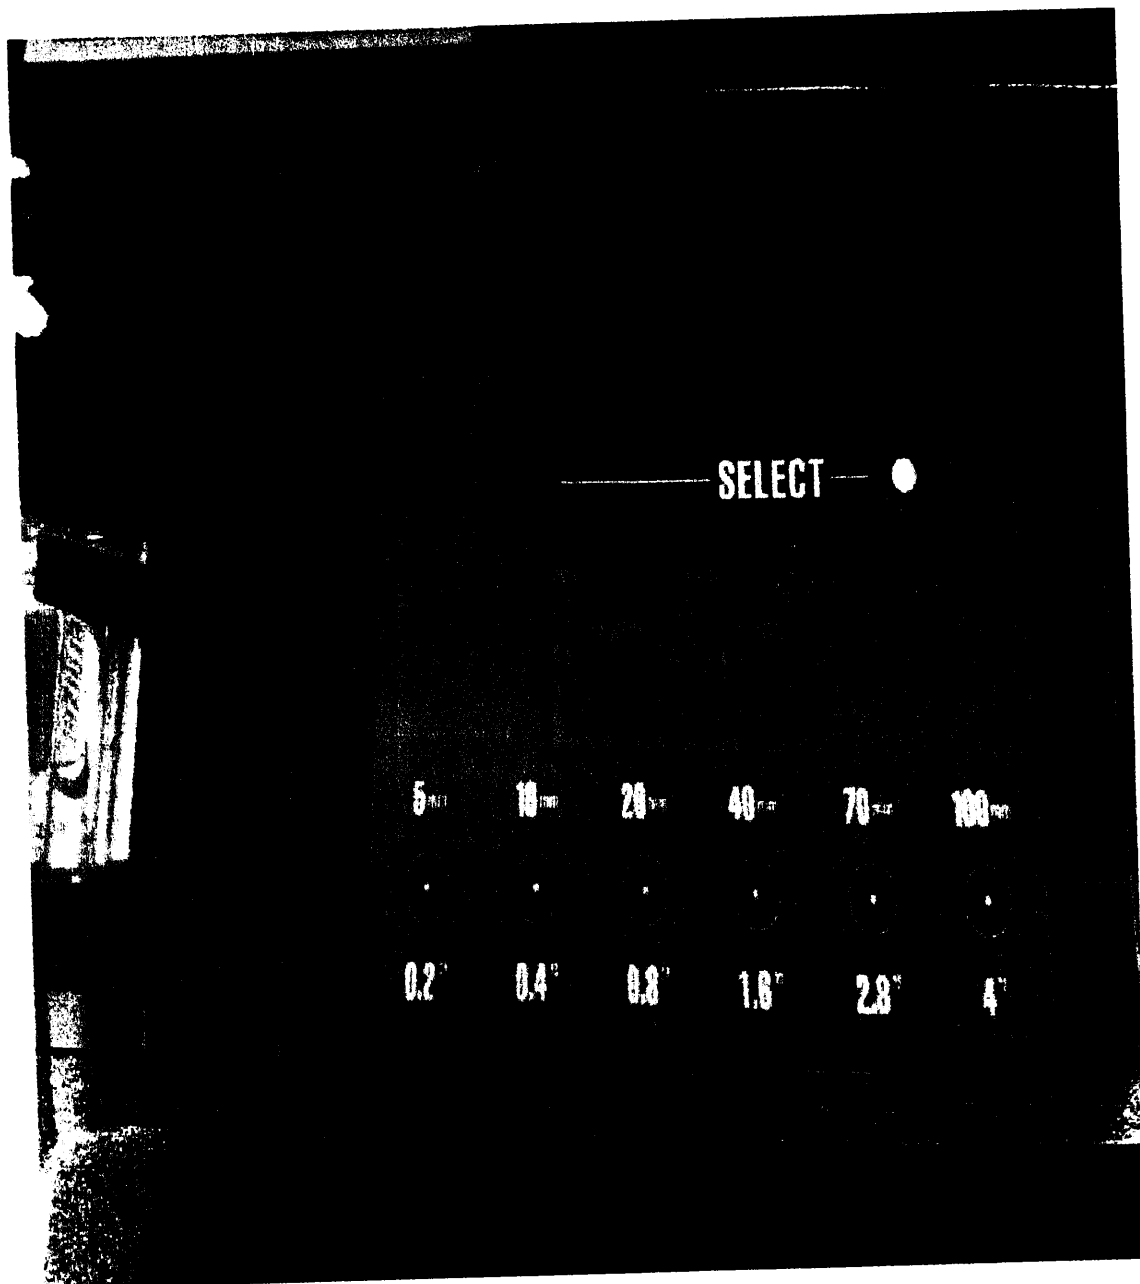
Datos del sensor de movimiento emitidos en la pared de la casa colapsada

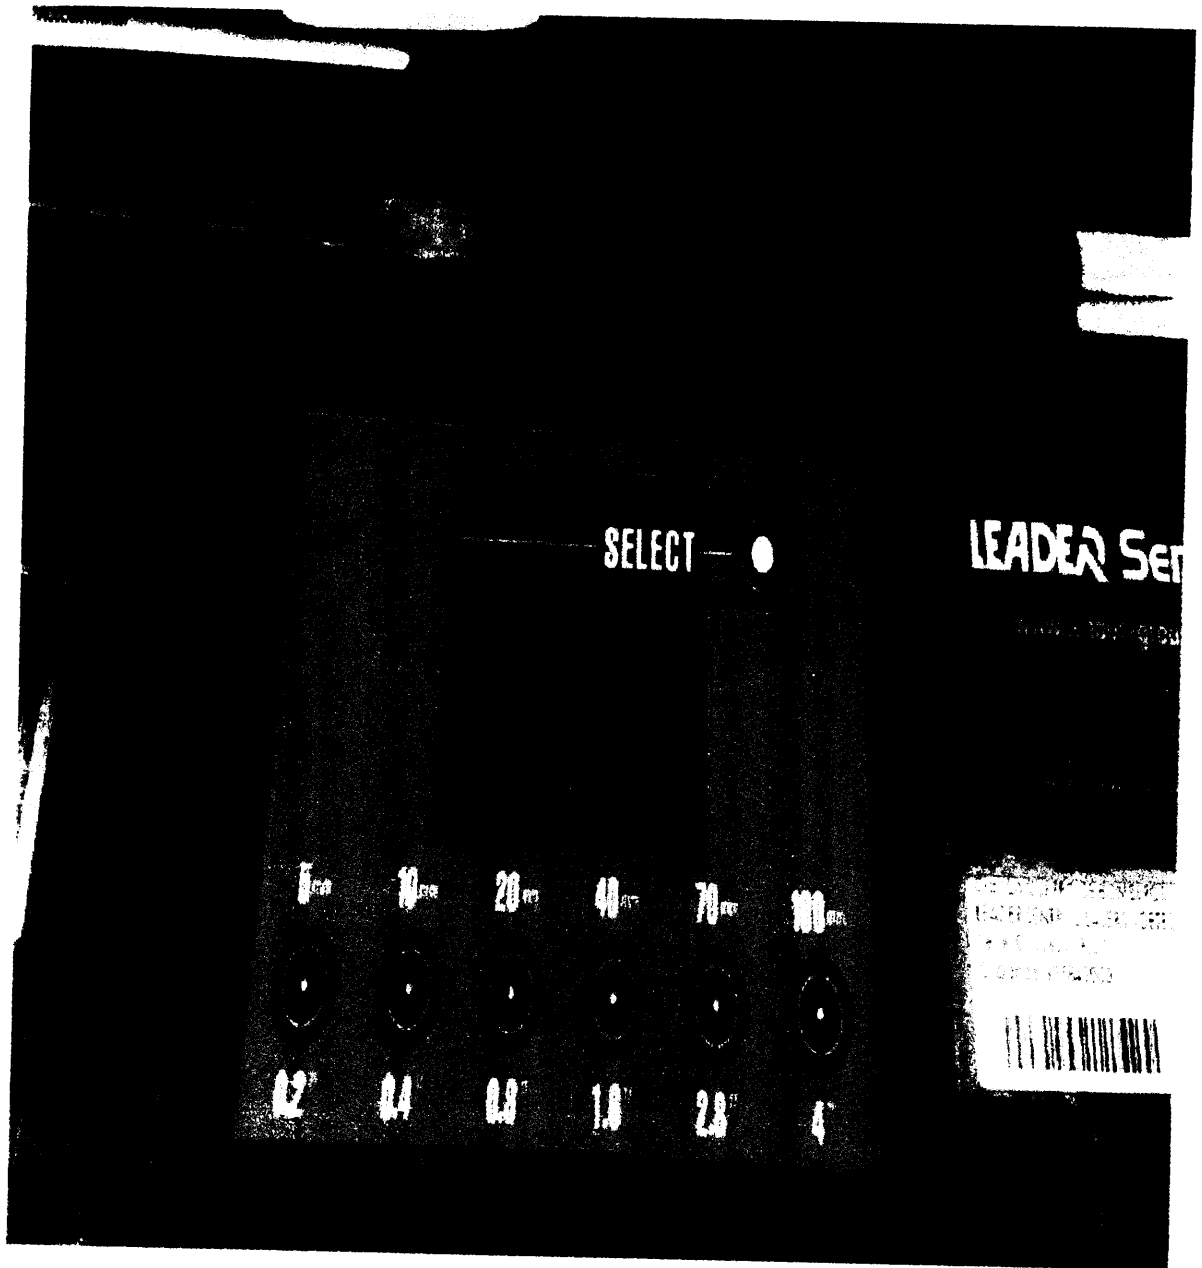
Datos del sensor de movimiento emitidos en el puente de la Av. Pichincha sentido Norte-Sur
