Asunto: Se envía información sobre edificaciones intervenidas por el IMP
 Referencia: Guía 1487

DIAGNÓSTICO DE LAS IGLESIAS DEL CHQ. PARA REFORZAMIENTO ESTRUCTURAL

INTERVENCIÓN DE EMERGENCIA EN BIENES PATRIMONIALES QUE REPRESENTAN UN RIESGO INMINENTE PARA LOS HABITANTES Y OTROS BIENES PATRIMONIALES DEL CENTRO HISTÓRICO DE QUITO Y DEL DISTRITO METROPOLITANO DE QUITO

EMERGENCIA ATENDIDAS DESDE ENERO DEL 2017 HASTA LA FECHA CON AFECTACIONES POR LLUVIAS

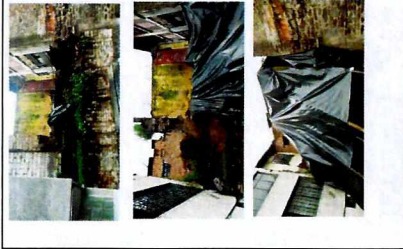
3	Esmeraldas y Benalcázar

<p>La crujía posterior presenta en la sección norte el colapso de los elementos estructurales conformados por vigas de madera que soportan terraza tipo catalana debido al empuje ejercido por el muro de adobe que muestra una inclinación hacia el área interior del predio, esta condición debe ser considerada con un nivel de riesgo elevado que puede repercutir en los bienes y predios aledaños.</p>

<p>Trabajos de apuntalamiento, retiro de elementos que se encuentran en mal estado y no cumplen su función estructural, protección de los muros portantes con plástico y desalojo de escombros.</p>	<p>Trabajos de apuntalamiento, retiro de elementos que se encuentran en mal estado, protección de los muros portantes con plástico y desalojo de escombros.</p>
4	Teatro Cumanda

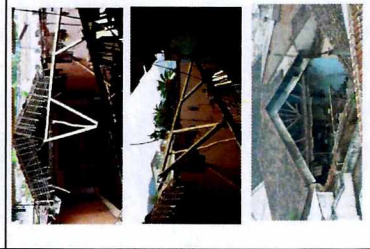
<p>Parte de la cubierta de área de la planta baja o luneta del teatro ha colapsado producto del mal estado de las cabezas de la estructura de madera especialmente en lo que se refiere a los tirantes producto de filtraciones a través del canal recolector de agua lluvia, destruyendo el canal recolector de agua lluvia y las cabezas de los muros portantes de ladrillo, quedando sin protección esta área de la edificación y expuesta a las lluvias de esta temporada; la otra parte de la cubierta colapsada quedó desprotegida y con riesgo de colapso.</p>

<p>Realizar trabajos de apuntalamiento de muros, entrepisos, cubierta, liberación de elementos que estructuralmente ya no están funcionando, cosidos y desalido de mamposterías, colocación de sobrecubierta y desalojo de escombros.</p>	<p>Trabajos de apuntalamiento, liberación de elementos que estructuralmente ya no están funcionando, colocación de sobrecubierta y desalojo de escombros. Resta concluir con la sobrecubierta y culminar con desalojo de escombros.</p>

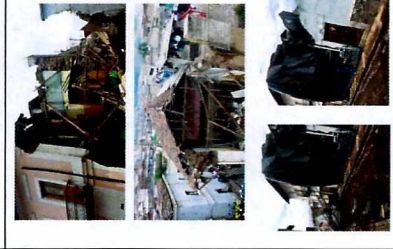
5	Loja e Imbabura de propiedad del Sr. José Mariano Bacuy Atupaña

<p>Colapsaron los muros portantes de la fachada y medianero, entrepisos y cubierta de la esquina occidental de la crujía frontal, quedando al descubierto con el terreno continuo; los muros del resto de la crujía original se encuentran estructuralmente afectados y desprotegidos, por la altura del muro colapsado los escombros alcanzaron hasta una pequeña mediana existente en el predio continuo destruyendo el muro frontal y parte de la cubierta</p>

<p>Realizar trabajos de apuntalamiento de muros, entrepisos, cubierta, liberación de elementos que estructuralmente ya no están funcionando, cosidos y colocación de mamposterías, colocación de sobrecubierta y desalojo de escombros.</p>	<p>Trabajos de apuntalamiento de muros, entrepisos, liberación de elementos que estructuralmente ya no están funcionando, protección de muros portantes con plástico y desalojo de escombros.</p>

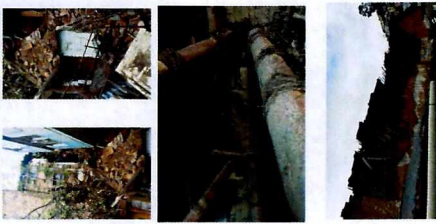
<p>Se constató que colapso una parte de la edificación posterior, afectando a la construcción de hormigón armado de predio colindante posterior, gran parte de los escombros afectaron una pequeña media agua existente junto a la construcción de hormigón destruyendo totalmente la cubierta y los bienes de las personas que habitaban en este sitio. Por la falta de mantenimiento y el abandono de la edificación esta se ha ido destruyendo llegando al punto de riesgo de un colapso total.</p>

<p>Realizar trabajos de apuntalamiento de muros, entrepisos, cubierta, liberación de elementos que estructuralmente ya no están funcionando, colocación de sobrecubierta y desalojo de escombros.</p>	<p>Realizar trabajos de apuntalamiento de muros, entrepisos, cubierta, liberación de elementos que estructuralmente ya no están funcionando y desalojo de escombros. Trabajos terminados</p>
