**ACTA RESOLUTIVA DE LA SESIÓN EXTRAORDINARIA DE LA COMISIÓN DE ÁREAS
HISTÓRICAS Y PATRIMONIO**

MIÉRCOLES 5 DE JULIO 2017

Asunto: Se envía información sobre edificaciones intervenidas por el IMP
 Referencia: Guía 1487

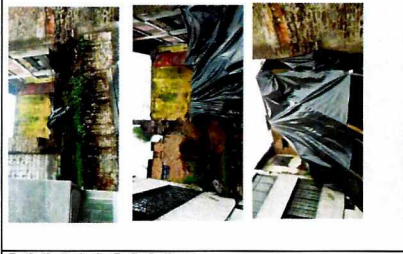
<p>La crujía posterior presenta en la sección norte el colapso de los elementos estructurales conformados por vigas de madera que soportan terraza tipo catalana debido al empuje que muestra una inclinación hacia el área interior del predio, esta condición debe ser considerada con un nivel de riesgo elevado que puede repercutir en los bienes y predios aledaños.</p>

<p>Trabajos de apuntalamiento, retiro de elementos que se encuentran en mal estado y no cumplen su función estructural, protección de los muros portantes con plástico y desalojo de escombros.</p>	<p>Trabajos de apuntalamiento, retiro de elementos que se encuentran en mal estado, protección de los muros portantes con plástico y desalojo de escombros.</p>
4	Teatro Cumaná

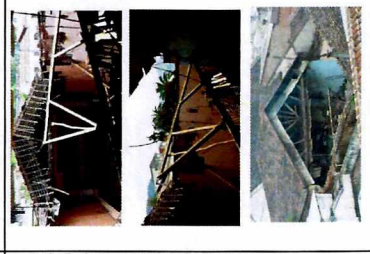
<p>Parte de la cubierta del área de la planta baja o luneta del teatro ha colapsado producto del mal estado de las cabezas de la estructura de madera especialmente en lo que se refiere a los tirantes producto de filtraciones a través del canal recolector de agua lluvia, destruyendo el canal recolector de agua lluvia y las cabezas de los muros portantes de ladrillo, quedando sin protección esta área de la edificación y expuesta a las lluvias de esta temporada; la otra parte de la cubierta colapsada quedó desprotegida y con riesgo de colapso.</p>

<p>Realizar trabajos de apuntalamiento de muros, entrepisos, cubierta, liberación de elementos que estructuralmente ya no están funcionando, cosidos y desechos de mamposterías, colocación de sobrecubierta y desalojo de escombros.</p>	<p>Trabajos de apuntalamiento, liberación de elementos que estructuralmente ya no están funcionando, colocación de sobrecubierta y desalojo de escombros. Resta concluir con la sobrecubierta y culminar con desalojo de escombros.</p>

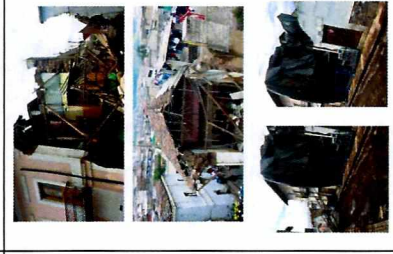
5	Loja e Imbabura de propiedad del Sr. José Mariano Bacuy Atupaña

<p>Colapsaron los muros portantes de la fachada y medianero, entrepisos y cubierta de la esquina occidental de la crujía frontal, quedando al descubierto con el terreno continuo, los muros del resto de la crujía original se encuentran estructuralmente afectados y desprotegidos, por la altura del muro colapsado los escombros alcanzaron hasta una pequeña mediana existente en el predio continuo destruyendo el muro frontal y parte de la cubierta</p>

<p>Realizar trabajos de apuntalamiento de muros, entrepisos, cubierta, liberación de elementos que estructuralmente ya no están funcionando, cosidos y desechos de mamposterías, colocación de sobrecubierta y desalojo de escombros.</p>	<p>Trabajos de apuntalamiento de muros, entrepisos, liberación de elementos que estructuralmente ya no están funcionando, protección de muros portantes con plástico y desalojo de escombros.</p>

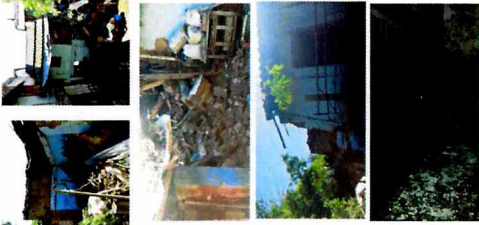
<p>Colapso de la parte posterior de la cruja occidental a consecuencia del deslizamiento de una parte del talud posterior por las fuertes lluvias y por el mal estado de la edificación por falta de mantenimiento, se pudo apreciar también que esa zona fue afectada por un incendio producido hace un tiempo atrás. Colapso el muro posterior y parte del muro frontal de la cruja, cubierta, cielo raso y entrepiso, quedando el resto de la cruja expuesta y en riesgo de colapso por su mal estado.</p>

<p>Realizar trabajos de apuntalamiento de muros, entrepisos, cubierta, liberación de elementos que estructuralmente ya no están funcionando, cosidos y descosidos de mamposterías, colocación de sobrecubierta y desalojo de escombros.</p>	<p>Liberación de elementos en mal estado y parte de desalojo de escombros.</p>

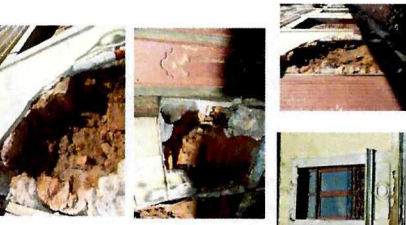
<p>5 de junio entre Murgeyilo y Mazo - propiedad de H. Junta de Defensa Nacional</p>

<p>Se evidencia la saturación de agua en el muro, lo que ha producido desprendimientos de revestimientos y mampuestos. La causa de la afectación se infiere por un posible daño de la bajante de agua lluvia que se encuentra embudada al interior del muro de adobe, así como la exposición del mismo a la lluvia por el colapso parcial del toldo de la cruja que se encuentra hacia la calle 5 de junio.</p>

<p>Apuntalamientos tipo puente en vanos laterales, cosidos y descosidos de muro portante, inyecciones, mejoramiento de conducción de agua lluvia a través de una bajante vista y desalojo de escombros.</p>	
<p>8</p>

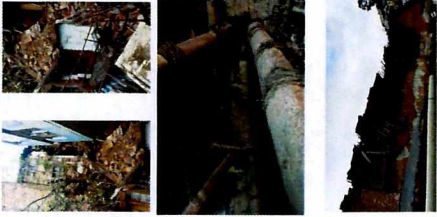
<p>Se constato que colapso una parte de la edificación posterior, afectando a la construcción de hormigón armado de predio colindante posterior, gran parte de los escombros afectaron una pequeña media agua existente junto a la construcción de hormigón destruyendo totalmente la cubierta y los bienes de las personas que habitaban en este sitio. Por la falta de mantenimiento y el abandono de la edificación esta se ha ido destruyendo llegando al punto de riesgo de un colapso total.</p>

<p>Realizar trabajos de apuntalamiento de muros, entrepisos, cubierta, liberación de elementos que estructuralmente ya no estan funcionando, colocación de sobrecubierta y desalojo de escombros.</p>	<p>Realizar trabajos de apuntalamiento de muros, entrepisos, cubierta, liberación de elementos que estructuralmente ya no estan funcionando y desalojo de escombros. Trabajos terminados</p>

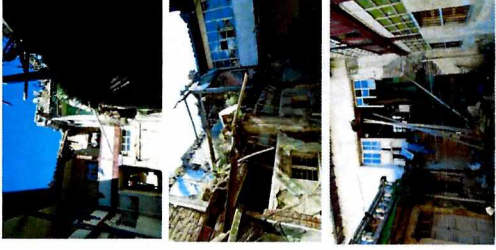
<p>De forma emergente es necesario realizar el retiro de material que ha colapsado y colocar un sistema de apuntalamiento en toda la zona afectada para evitar que otras áreas sufran daños mayores, se debe colocar una sobrecubierta en las áreas donde el material de la cubierta ya no existe</p>

<p>Realizar trabajos de apuntalamiento de muros, entrepisos, cubiertas, liberación de elementos que no están funcionando, cosidos y descosidos de mamposterías, colocación de sobrecubierta y desalojo de escombros.</p>	<p>Trabajos de apuntalamiento de muros, entrepisos, cubiertas, liberación de elementos que estructuralmente ya no están funcionando, colocación de sobrecubierta y desalojo de escombros. Trabajos terminados</p>
<p>Maldonado</p>

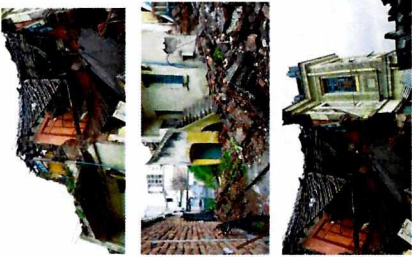
<p>Se constato que colapso la cubierta y muros portantes de la esquina lateral izquierda de la edificación, quedando al descubierto y con riesgo de colapsar en su totalidad, en la parte posterior ya habia colapsado una parte de la edificación años atrás, la cubierta casi en su totalidad ha colapsado por cuando los muros de apoyo se desplomaron, los muros del resto de este sector se encuentran estructuralmente afectados y desprotegidos por la falta de la cubierta. La edificación principal se encuentra desocupada, en la parte frontal lo que es parte del retiro existen unas pequeñas construcciones añadidas a la original, en uno de estos espacios funciona un pequeño negocio. Los muros portantes del inmueble se encuentran en mal estado, especialmente los de planta alta, por lo que los propietarios han colocado sensores en los dos sentidos con hierros que van de muro a muro a una distancia aproximada de 1,50 m, de alguna manera este trabajo ayuda a evitar el colapso de los muros superiores.</p>

<p>Los muros debe que estructuralmente están funcionando deben ser apuntalados para asegurar y evitar un posible colapso de la segunda planta, de igual manera se debe apuntalar los muros que se mantienen del segundo piso. Se recomienda para la protección total del inmueble colocar una cubierta provisional, proteger los muros de adobe y ladrillo para evitar su deterioro y su colapso, realizar los apuntalamientos necesarios y el desalojo de escombros.</p>
