Oficio n° EPMAPS-GO-2018-004-GG- 046

Asunto: Informe de aclaraciones sobre afectación al Canal del Pita, como consecuencia del deslave de la Escombrera El Troje 4

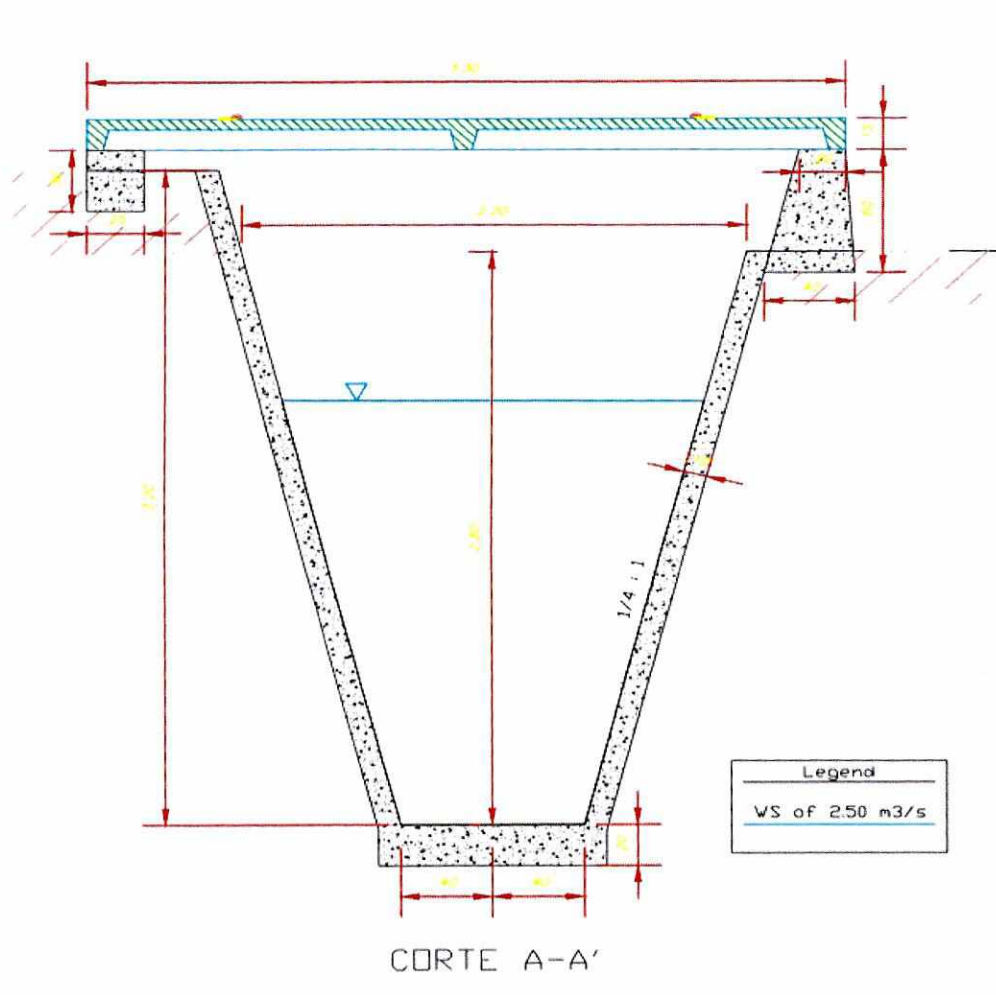
5. La estructura diseñada está constituida por losetas de hormigón armado de 15 centímetros de espesor y un metro de ancho y cubren los 40 Km de longitud total del canal. El hormigón tiene una resistencia a la compresión de 210 Kg/cm². y está reforzado con varillas de acero de 12 mm de diámetro en ambos sentidos.

Las losetas están apoyadas sobre bordillos de hormigón armado con el fin de transmitir la carga tanto viva como muerta sobre estos apoyos y no sobre las paredes del canal que son de terrocemento y por lo tanto de menor resistencia a la compresión.

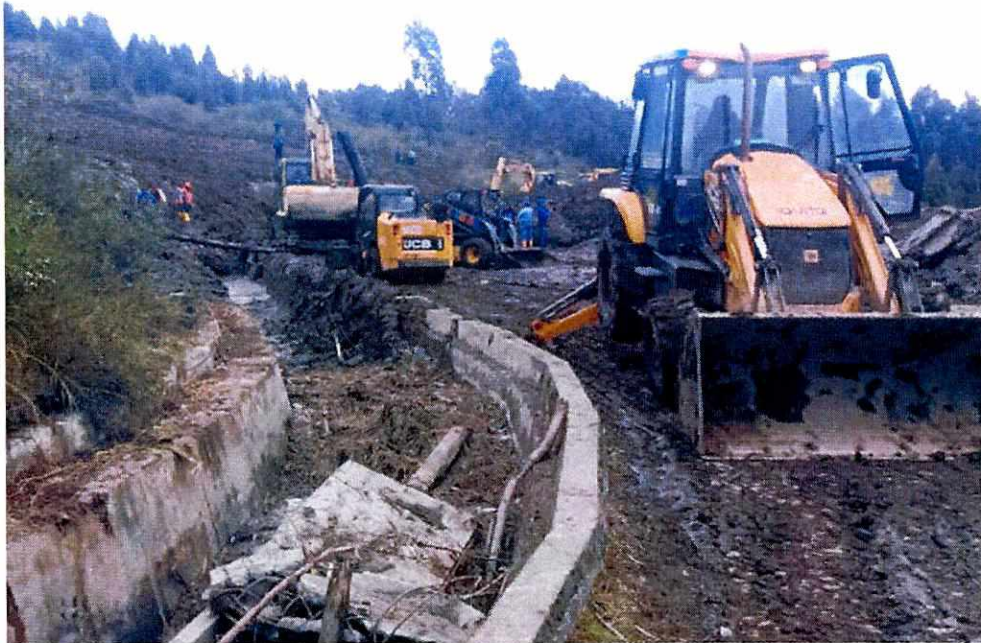
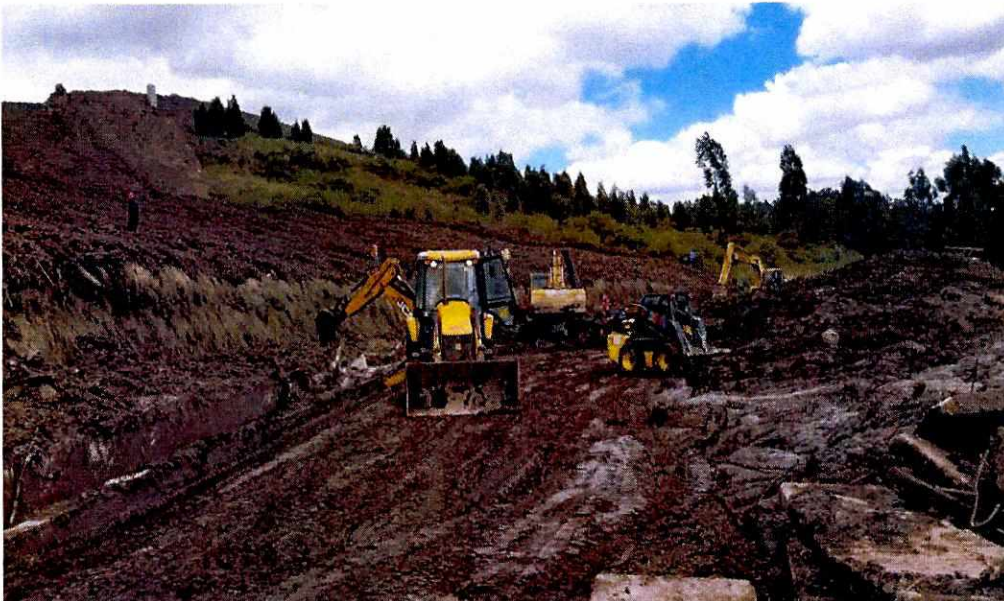
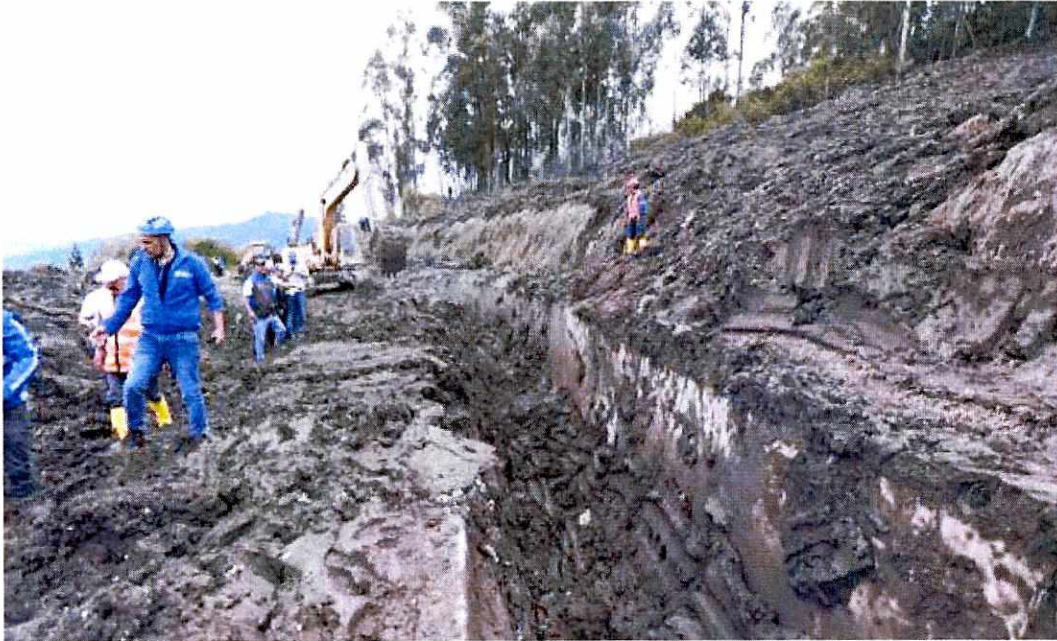
En el evento ocurrido el 5 de diciembre de 2017 aproximadamente 100 losetas cedieron por flexión provocada por una sobrecarga dinámica de aproximadamente 150 000 m3 de tierra; esta afirmación pudo comprobarse en el sitio del evento donde se vieron los pedazos de loseta en el fondo del canal y donde se pudo verificar que no existió deslizamiento lateral de estos elementos. (Archivo Fotográfico)

Losetas fracturadas al interior del Canal del Pita

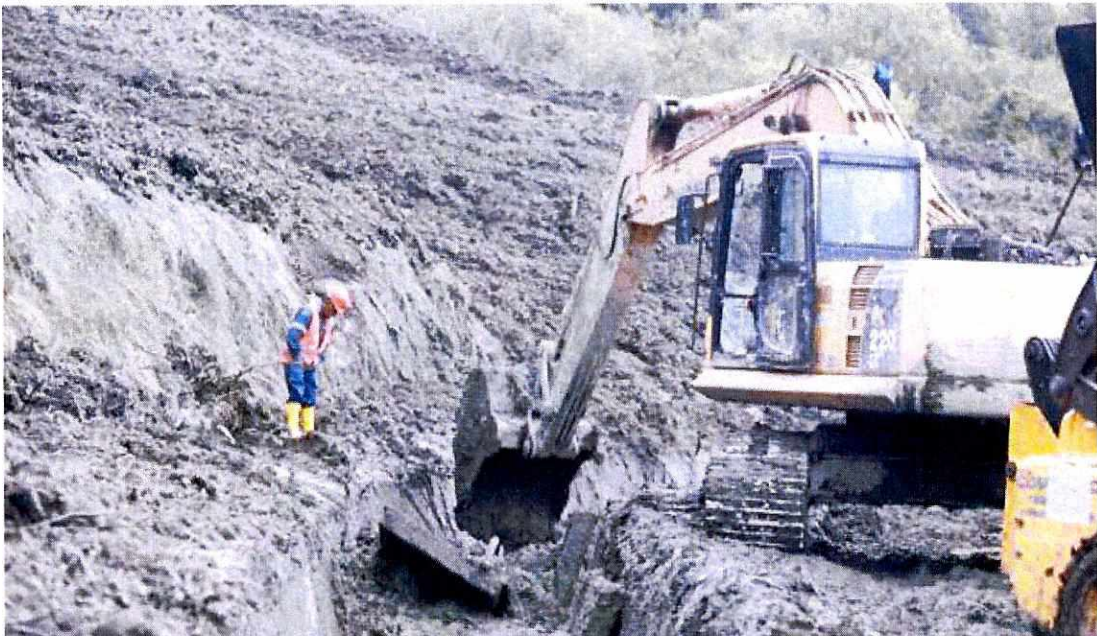
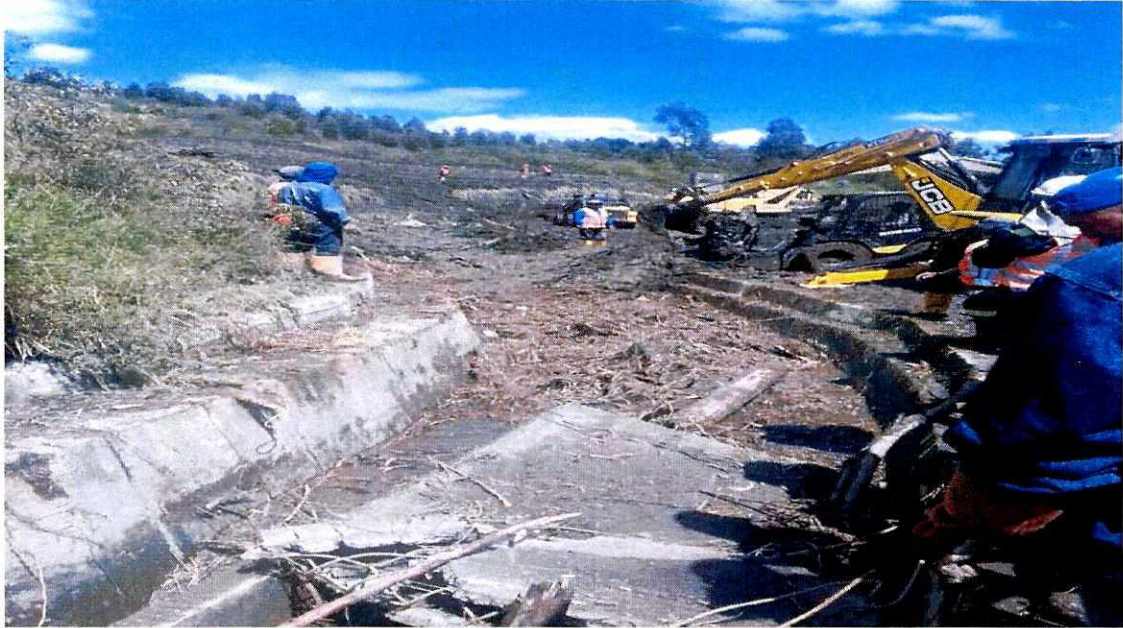
Retiro de losetas rotas del interior del Canal del Pita

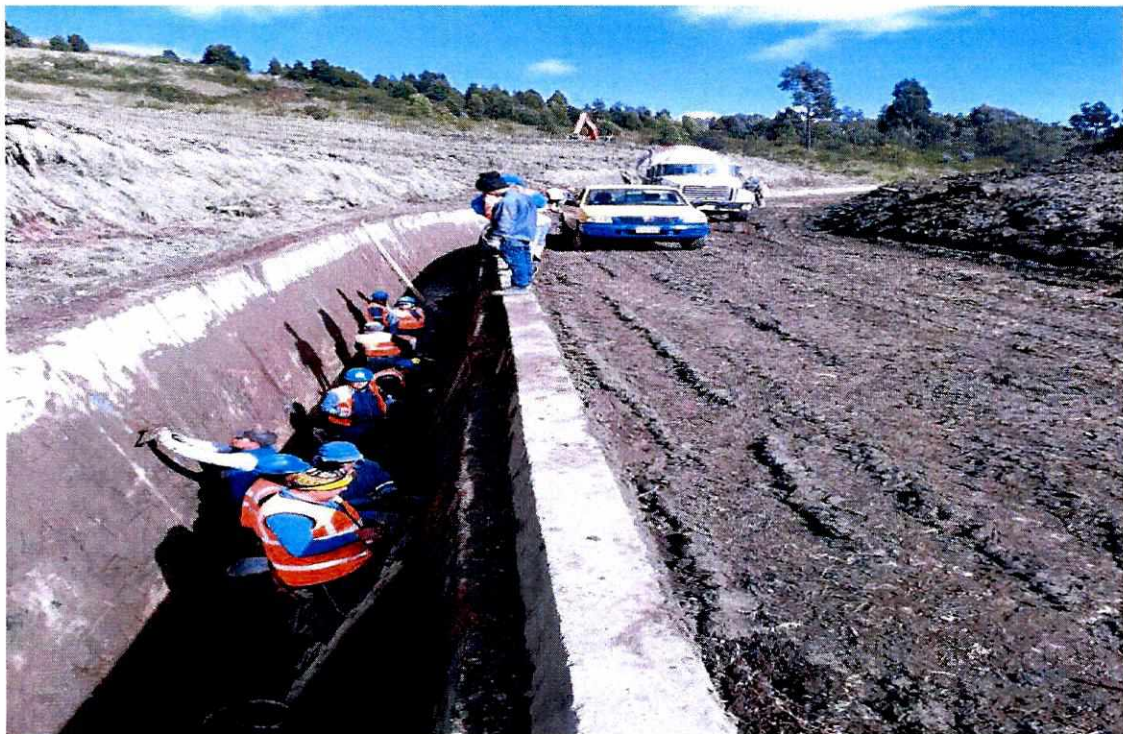
Limpieza del Canal del Pita

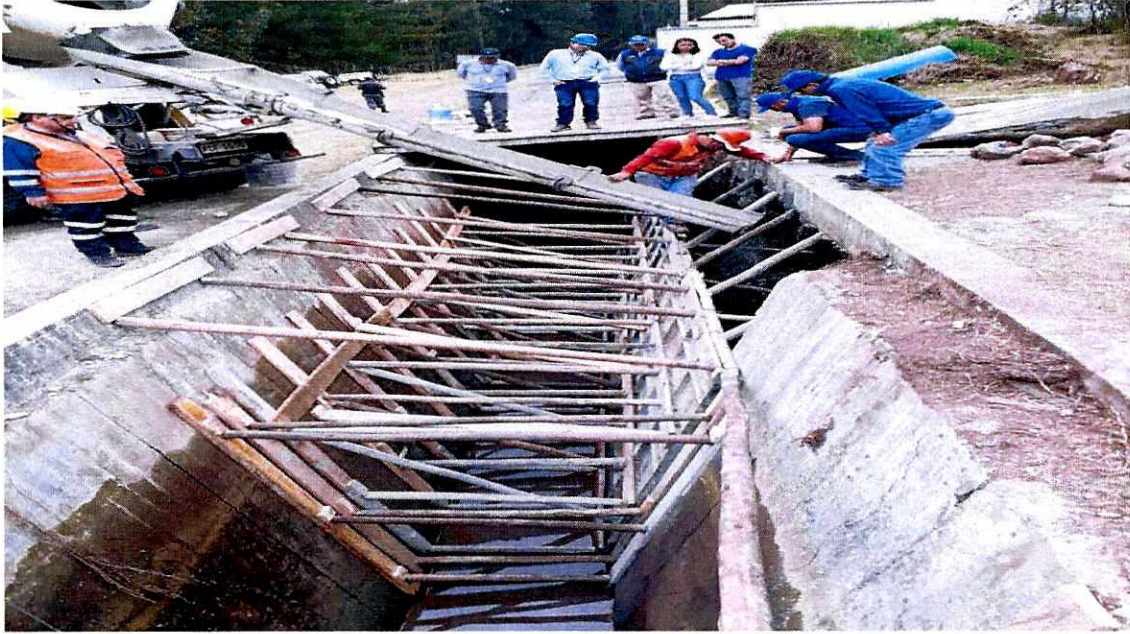
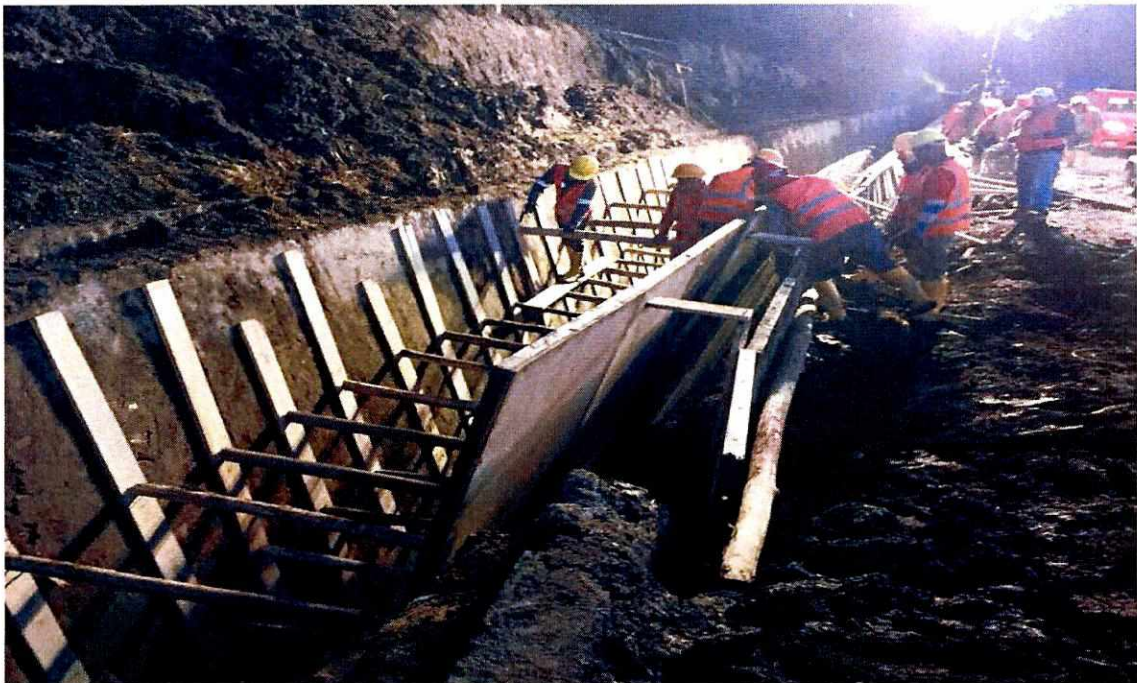
En este evento, las losetas tuvieron un desempeño mejor de lo previsto en su función de proteger al canal, considerando que de no estar presentes el daño hubiera sido mayor. Únicamente se destruyeron 17 metros de la pared del canal y no los 300 metros que fueron obstruidos por el deslizamiento.

Reconstrucción de paredes destruidas del Canal del Pita
