*Asunto: Informe Técnico Preliminar barrio "Señor del Árbol"*

**INFORME TÉCNICO PRELIMINAR DE EVENTO ADVERSO  
DESlizAMIENTO – ASENTAMIENTO “SEÑOR DEL ÁRBOL”**

Fecha de inspección: 20/09/2018

No. 032-E-AT-DMGR-2018

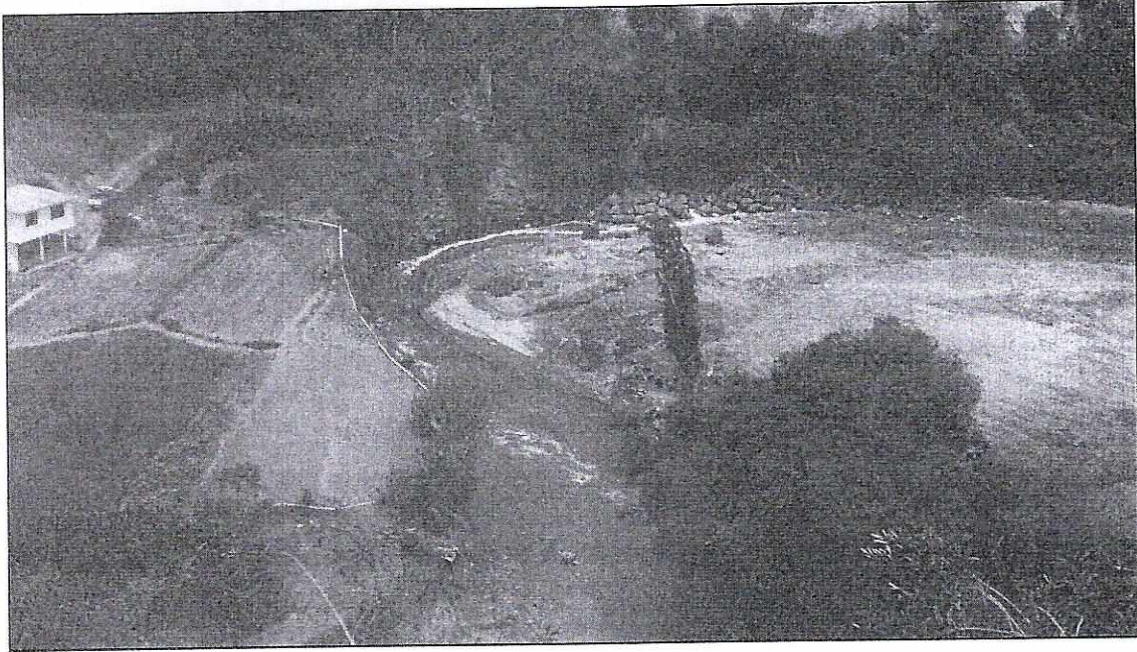
- Al momento de la inspección se visualizó que la morfología de la terraza fue modificada recientemente y se observaron huellas de maquinaria pesada (además de videos y fotografías enviadas por los moradores donde se aprecian los trabajos con retroexcavadora).

6.1 Terraza desarrollada en el predio No. 155836.

- Por parte de la Agencia Metropolitana de Control se solicita dar seguimiento a las acciones de remoción de tierra desarrolladas en el predio No. 155836 a fin de detener, si es el caso, esta intervención que modifica el cauce del río provocando un aumento en la velocidad del agua y su consiguiente erosión aguas debajo de los taludes existentes (incluido el talud bajo el asentamiento "Señor del Árbol").

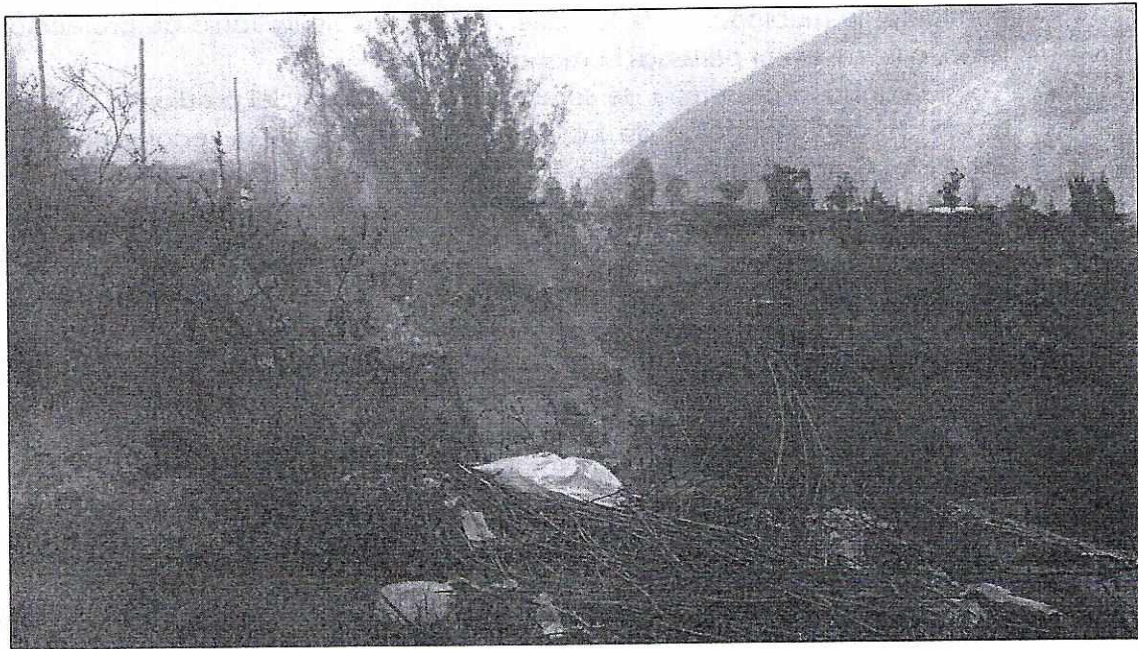
- Al momento de la inspección se pudo observar claramente la intensa erosión eólica que sufren los materiales debilitando los taludes y aumentando su inestabilidad.

6.2 Estado del talud bajo el asentamiento "Señor del Árbol", se muestra el grado alto de erosión eólica.

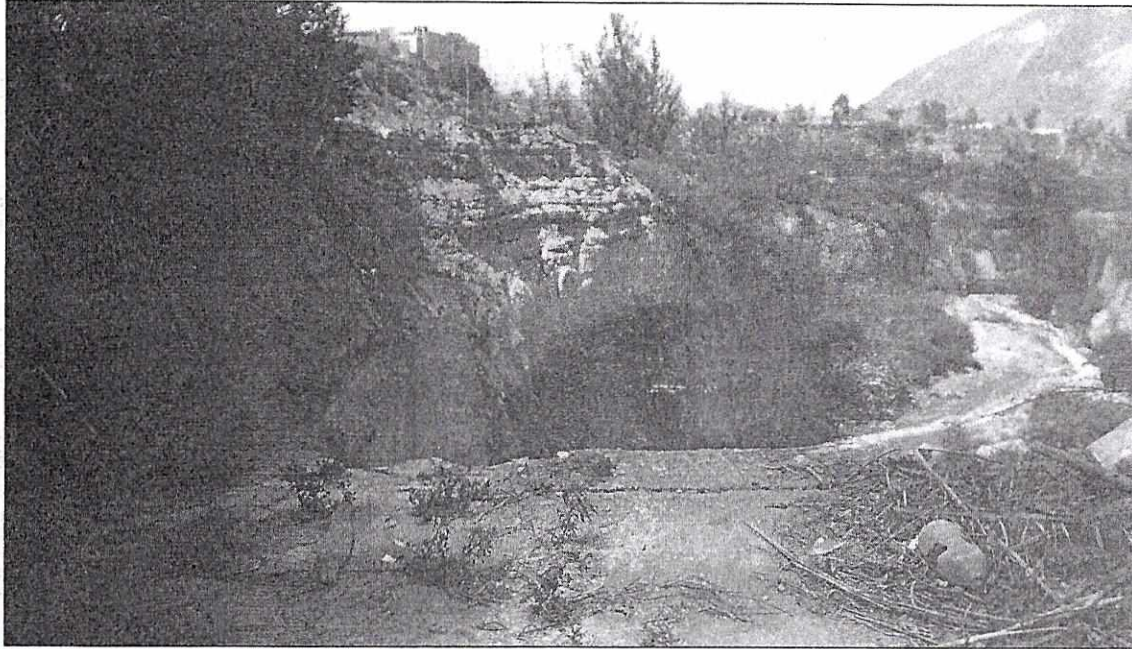
- En el borde del talud se han identificado rasgos de inestabilidad como la generación de nuevos desprendimientos de material además de grietas de tracción.

- La falta de obras de control de escorrentía en la parte alta del talud (vías en el asentamiento, colindantes con el borde de talud) aumentan los procesos de erosión superficial en el mencionado borde, evidenciado por la presencia de grietas de tracción.

6.3 Estado del talud bajo el asentamiento "Señor del Árbol", presencia de escarpes y grietas de tracción al borde.

- Se recomienda detener cualquier acción de relleno desde la parte alta del talud.
- Se recomienda realizar obras de control de escorrentías en las vías y lotes aledaños al borde del talud, este tipo de obras deberán ser determinadas a través de un estudio técnico que determine la factibilidad, tiempos y costos de estas obras.

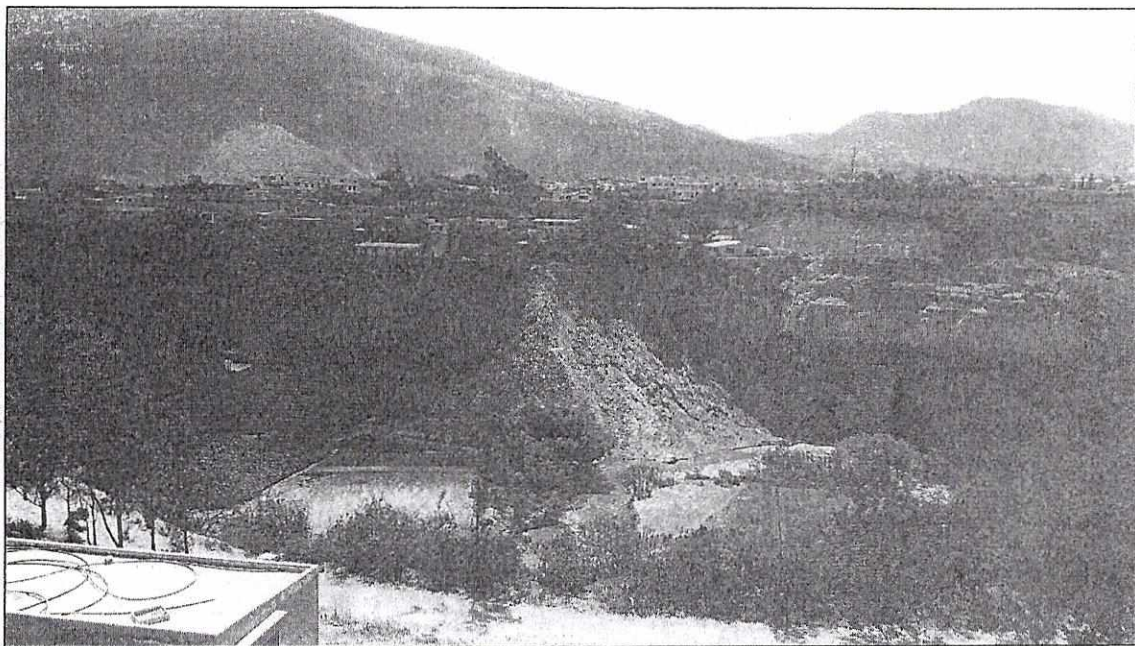
- Se observó además un relleno anti técnico generado por los habitantes del asentamiento con la finalidad de proteger el pie del talud, adicionalmente sobre este relleno se reconoció también un deslizamiento producto de la erosión al pie de dicho relleno y de la cabecera del mismo.

- El relleno existente, en el cual se ha evidenciado una falta de control de origen, tipo y disposición de material, así como falta de técnicas de relleno, se convierte en un elemento adicional de amenaza al sector y al mismo cauce.

6.4 Relleno antitécnico generado desde el asentamiento "Señor del Árbol".

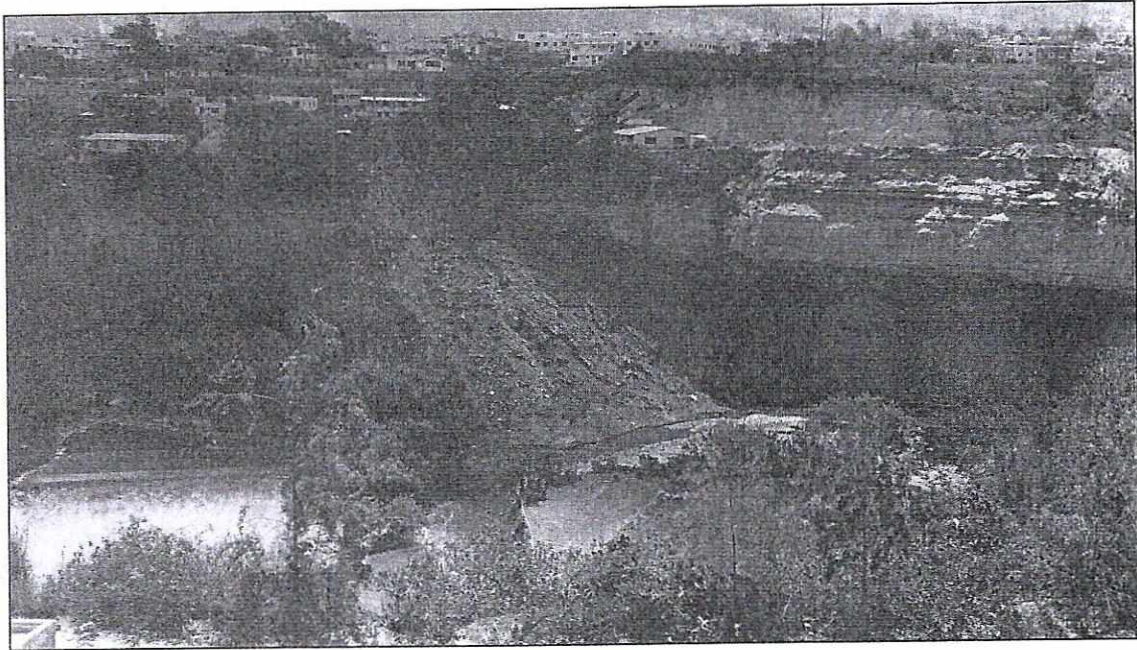
6.5 Deslizamiento sobre el material de relleno.

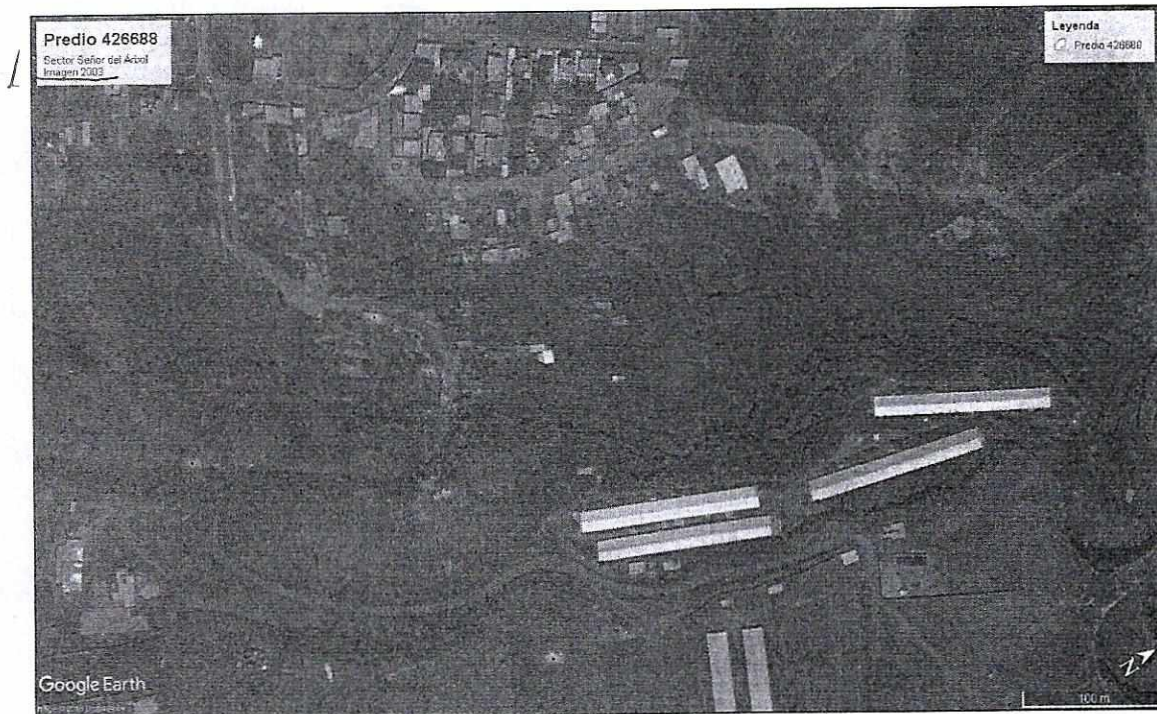
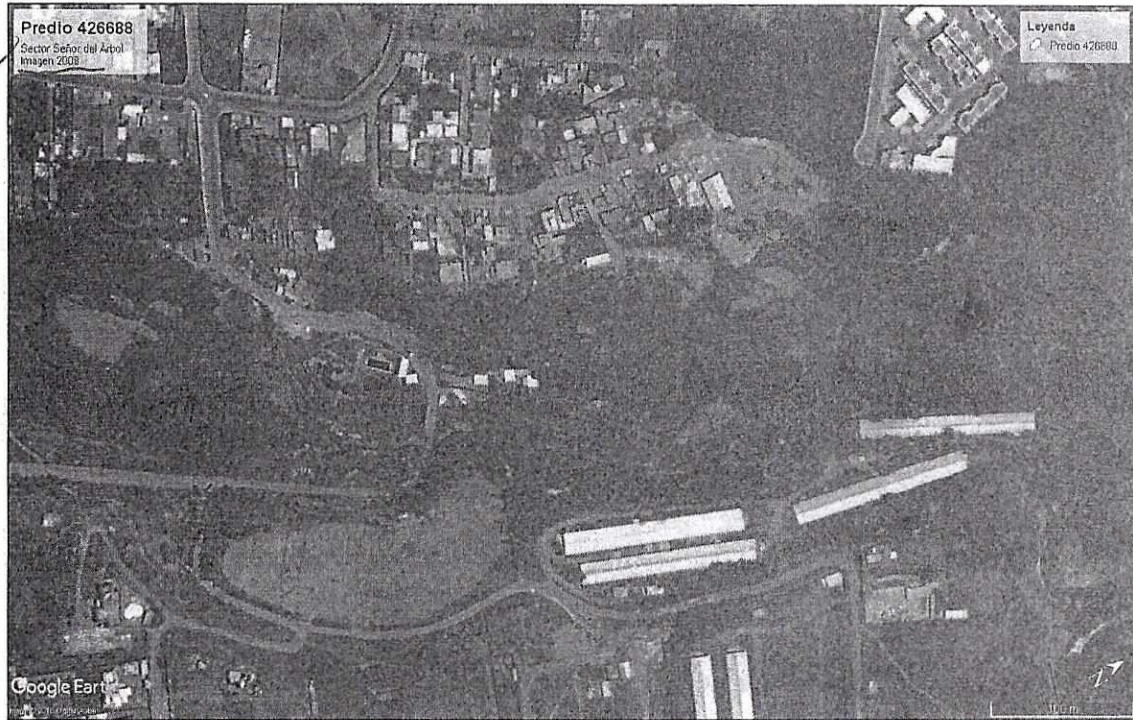
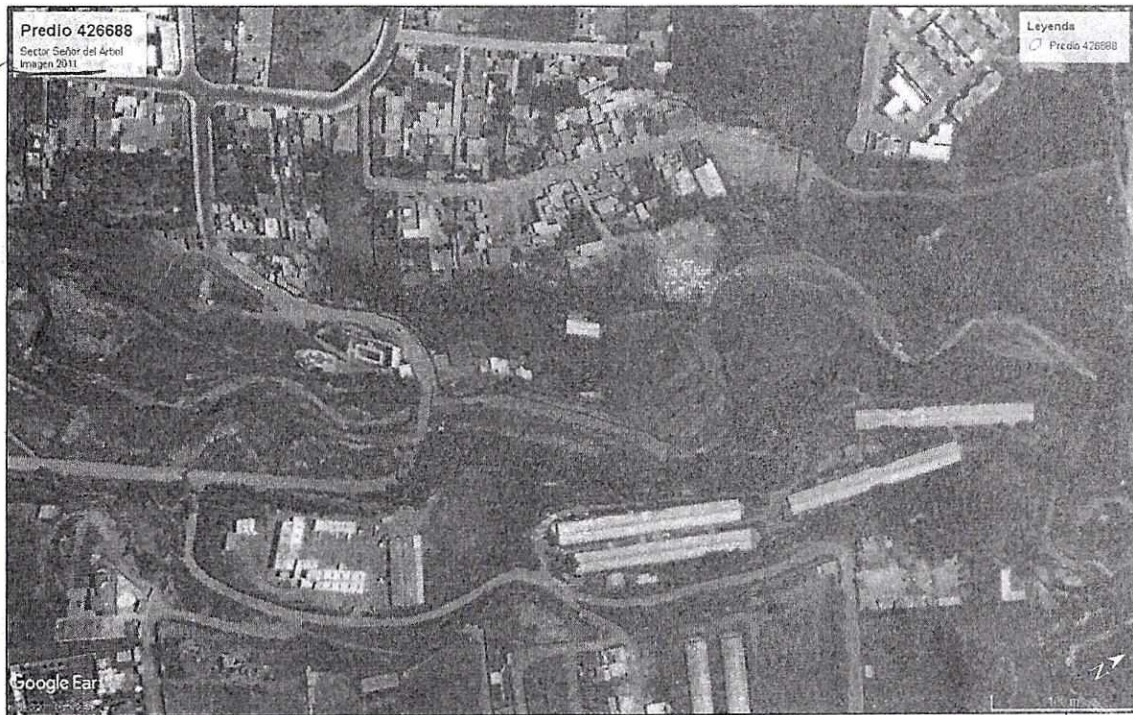
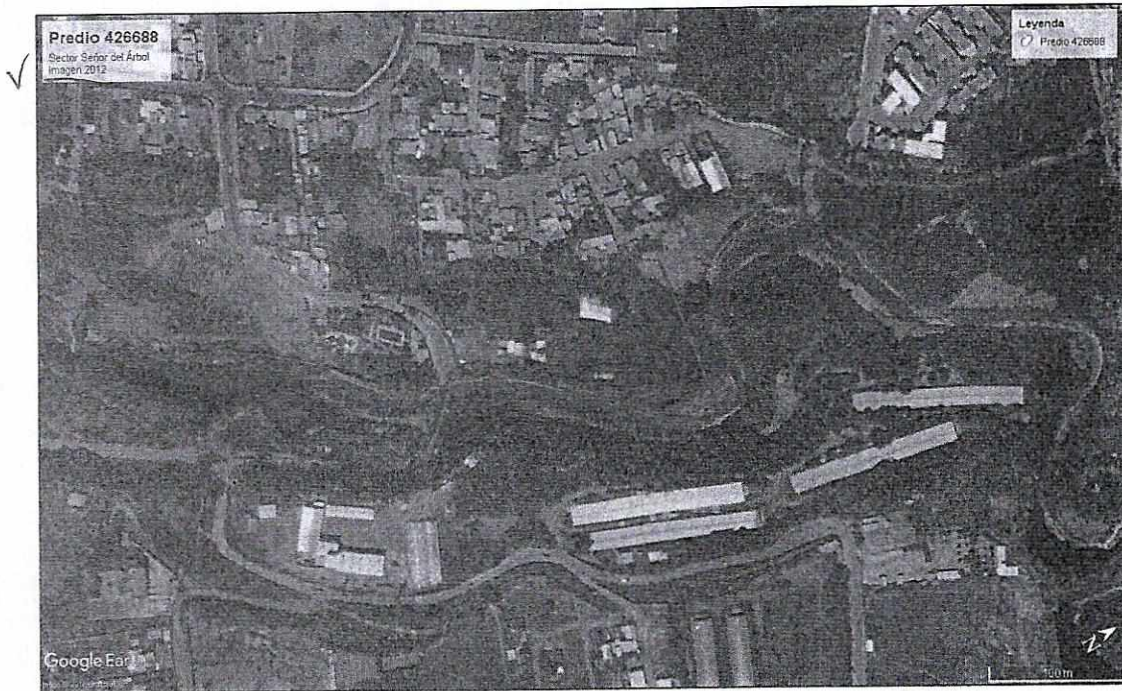
- Las acciones de remoción de tierras desarrolladas en el predio No. 155836 y evidenciadas por los moradores mediante fotografías y videos, han generado un cambio en la morfología de cauce.

- Este cambio de morfología ha dado lugar a la formación de un meandro, en el cual el agua que circula por el cauce gana velocidad y choca aguas abajo (talud bajo el asentamiento "Señor del Árbol") socavando el pie del mismo y por consiguiente aumentando su inestabilidad.

6.6 Evolución del cauce del río Monjas (Fuente: Google Earth).
