Asunto: Inspección al mural "Milagroso Altar Blasfemo"

INFORME DE LA INSPECCIÓN REALIZADA AL MURAL DENOMINADO "MILAGROSO ALTAR BLASFEMO"

Fecha: 2 de agosto de 2017

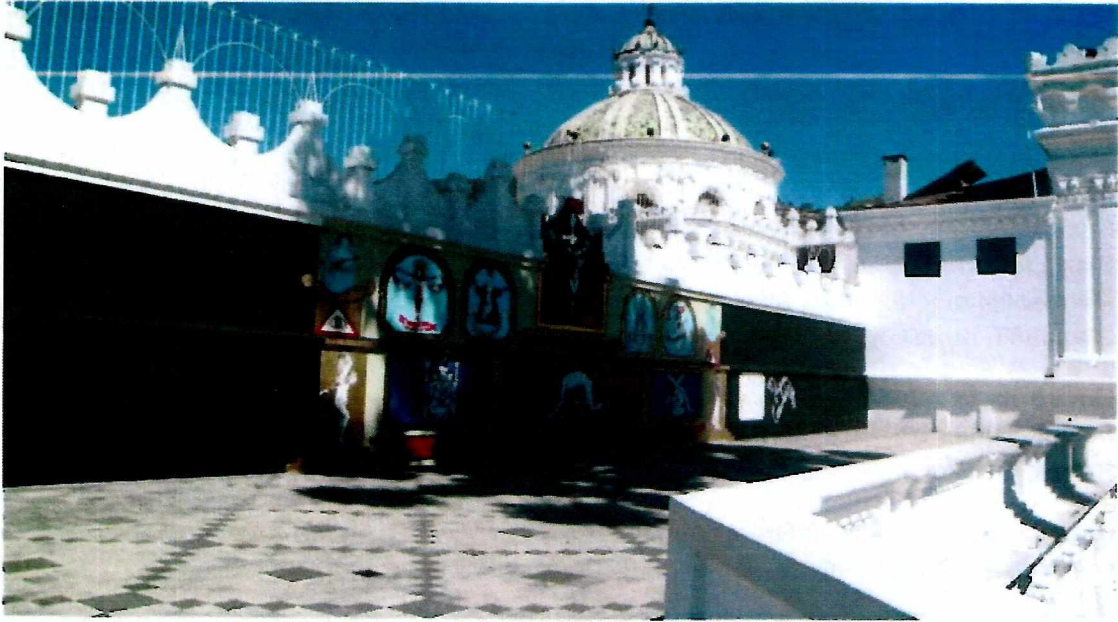
La pintura está directamente plasmada sobre el muro y, aparentemente no se ha utilizado una interfase (capa de pintura aislante).

Los elementos arquitectónicos del muro como molduras y remates han sido utilizados como parte de la composición estética de la obra, lo que impide la lectura del lenguaje arquitectónico de todo el conjunto patrimonial.

La obra está enmarcada entre dos paños pintados en color negro; y se compone en dos niveles:

1. De existir la iniciativa de utilizar la arquitectura patrimonial para expresiones pictóricas se debe aplicar protocolos que no afecten al soporte.
2. La unidad monumental del Centro Cultural Metropolitano y la Iglesia de la Compañía de Jesús, forman un conjunto y la expresión artística "Temporal" genera una ruptura en la unidad y equilibrio estético.
3. Los elementos arquitectónicos del muro como molduras y remates, han sido utilizados como parte de la composición estética de la obra, lo que impide la lectura del lenguaje arquitectónico de todo el conjunto monumental.
4. Se interrumpe la continuidad del color de los muros del entorno.

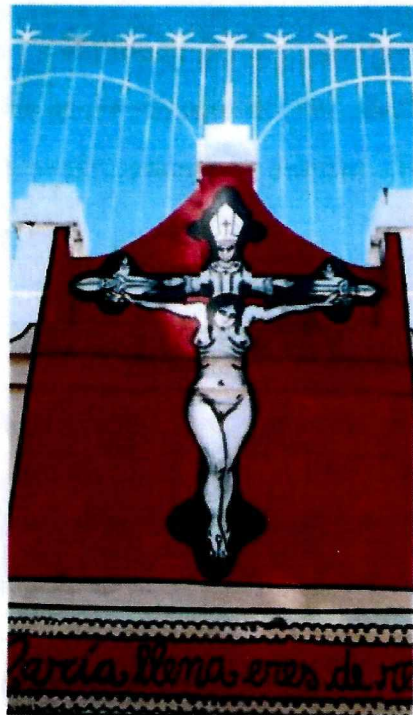
En la parte central superior de la obra, sobre un fondo rojo, en tonos grises, 4 personajes en una cruz, de los cuales, tres de ellos presentan vestimenta religiosa y el cuarto un personaje desnudo crucificado. La escena se encuentra en un marco de líneas negras y fondo dorado; bajo ésta, una inscripción.

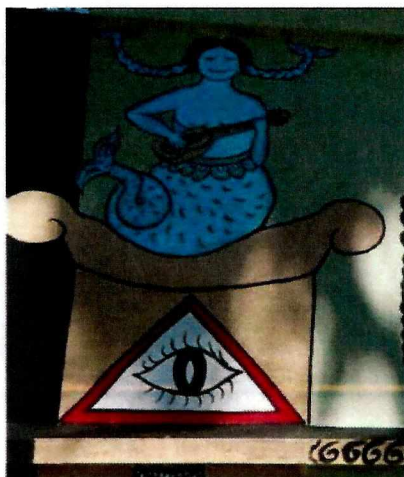
Primera escena: figura antropomorfa, mitad pez mitad mujer, con dos trenzas en su cabeza y sostiene entre sus manos un instrumento musical de cuerdas; descansa sobre un elemento a manera de columna, compuesto por un capitel con volutas y bajo éste, un triángulo con perfiles rojos que enmarca un fondo blanco con un ojo en su interior.

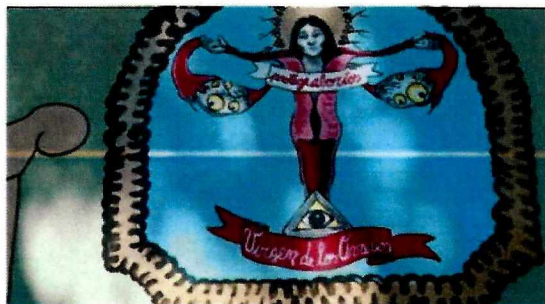
Segunda escena: siguiendo el sentido horario, personaje de cabello largo, detrás de su cabeza a manera de aureola en color dorado y en sus extremos figuras a manera de tijeras; brazos extendidos hacia los costados, de los cuales surgen una representación a modo de ovarios; el cuerpo cubierto con tonalidades rojas y rosadas. En su pecho lleva una cartela con una inscripción. La figura descansa sobre un triángulo y en su parte interior en fondo amarillo un ojo. En la parte inferior una cartela con una inscripción; la escena enmarcada en fondo dorado con alegorías negras, sobre fondo celeste.

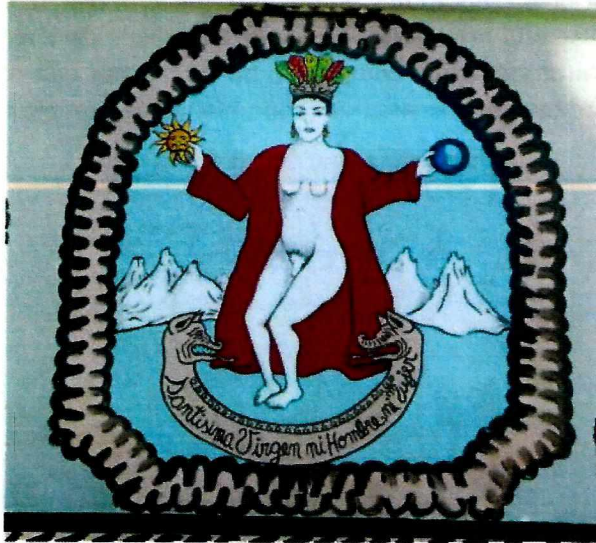
Tercera escena: personaje de pie sobre fondo celeste, en su cabeza lleva un penacho, en su mano derecha un sol y en la izquierda una luna; figura semidesnuda con vestimenta roja. En la parte baja una cartela con inscripción.

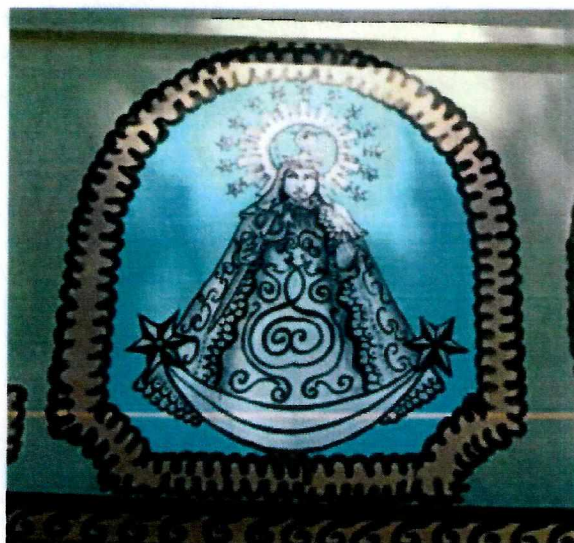
Cuarta escena, hacia la derecha un personaje con capa y vestido con ornamentación; detrás de su cabeza a manera de nimbo que termina en sus extremos con estrellas en las puntas y sobre su cabeza, una corona. El personaje muestra su lengua, en su mano derecha lleva un tridente y en la izquierda muestra su dedo medio en extensión. Descansa sobre un elemento a manera de arco invertido simulando una luna menguante que tiene en sus extremos dos estrellas.

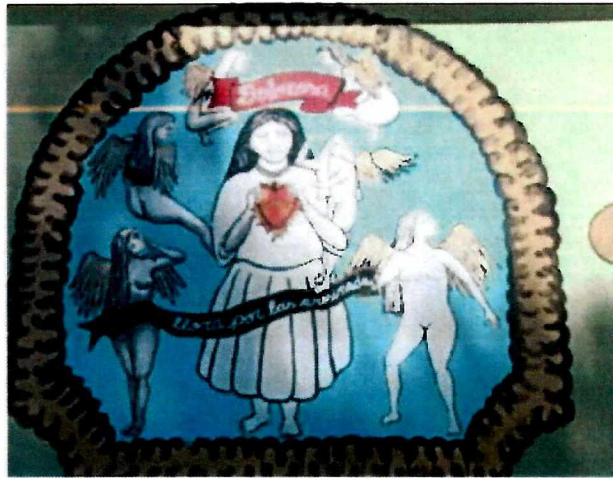
Quinta escena: personaje central de pie que lleva entre sus manos a la altura del pecho la representación de un corazón atravesado por una corona de espinas; alrededor 6 personajes de menor tamaño alados; los personajes de la parte superior llevan una cartela con inscripción. Los personajes de la parte baja llevan una cartela con inscripción.

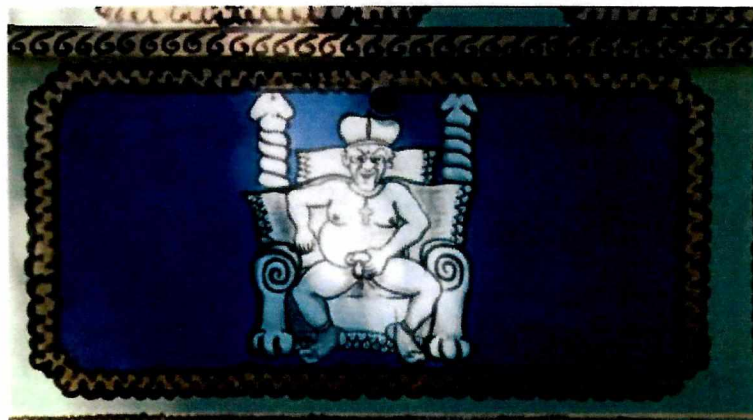
En la siguiente escena un personaje de cuerpo entero, desnudo, sentado, lleva en su cabeza un tocado, sobre su pecho lleva una cruz; en con su mano izquierda sujeta sus genitales, la figura resuelta en tonos blancos y grises sobre fondo purpura –

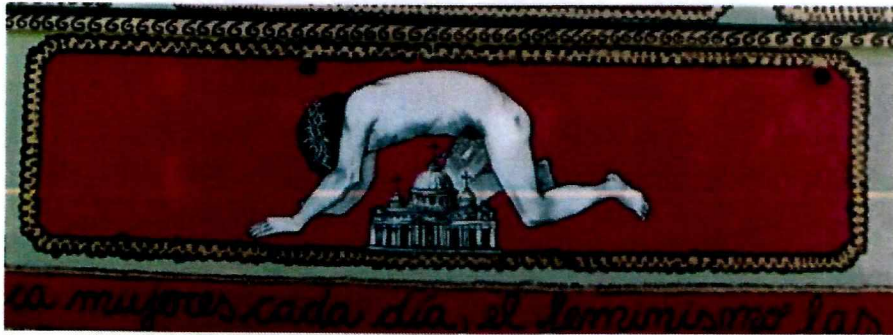
En la parte central personaje desnudo, en posición de aparente gateo lleva sobre su cabeza un elemento a manera de corona de espinas; con sus genitales encadenados a una cruz que remata sobre una cúpula de una edificación. Las figuras tanto el personaje como arquitectónica resueltas en tonos grises y sobre fondo rosado.

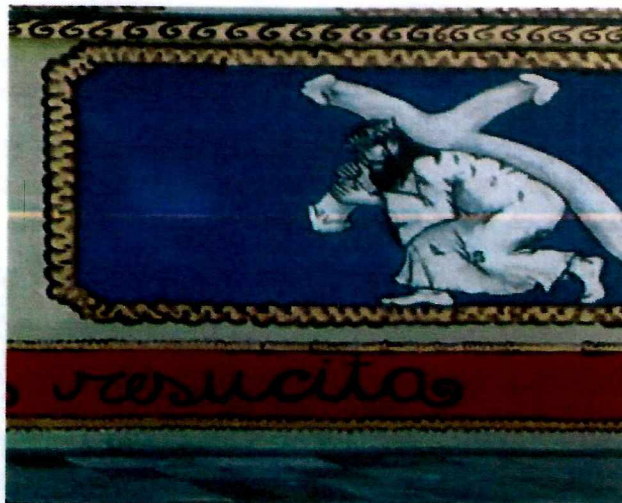
Personaje agachado, de cuerpo entero, viste con túnica, en posición de genuflexión, lleva sobre su cabeza a manera de corona de espinas; con sus manos sujeta una figura a manera de cruz que carga sobre su espalda, éste elemento en formas fálicas; escena en fondo púrpura.
