EMPRESA PÚBLICA METROPOLITANA DE AGUA POTABLE Y SANEAMIENTO EPMAPS

Asunto: Informe Chilibulo

INFORME SOBRE LOS ASENTAMIENTOS DE VIVIENDAS EN EL SECTOR DE CHILIBULO

Informe Técnico de Inspección Televisiva UDSA 2016-019

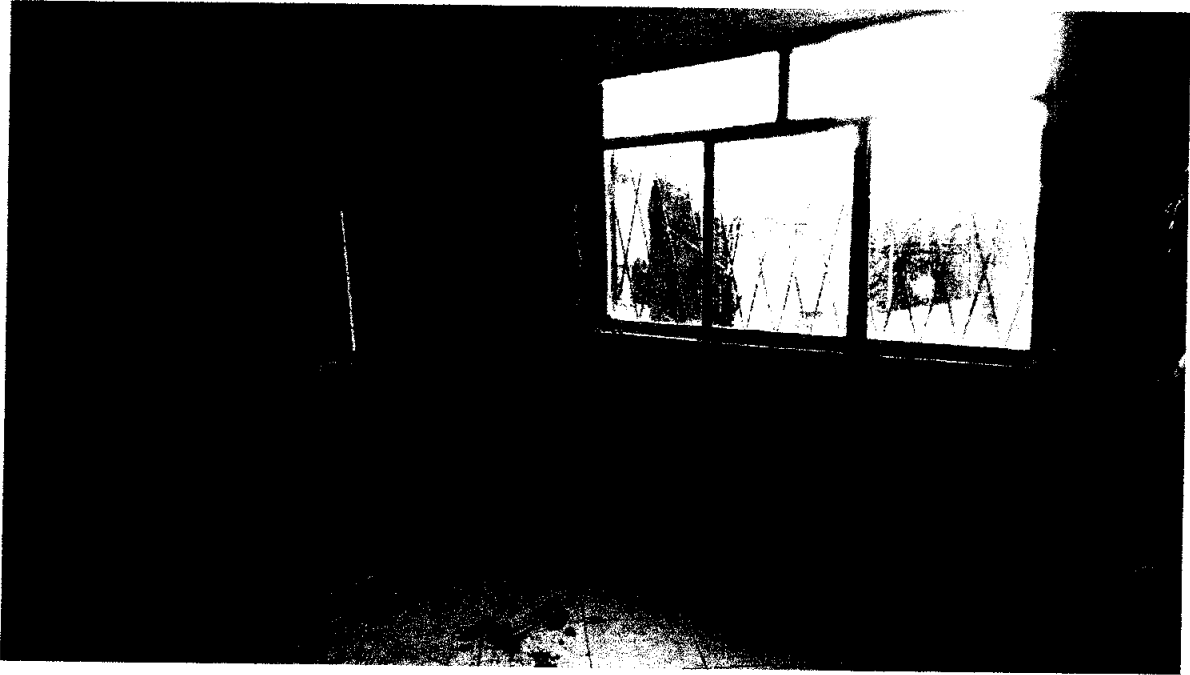
Los colapsos estructurales de las viviendas en este sector de Chilibulo, probablemente se deben a las galerías o socavones que se encuentran debajo del suelo.

ANEXO FOTOGRAFICO COLAPSO ESTRUCTURAL VIVIENDA ESQUINA CALLE HUACA Y PASAJE TARQUI

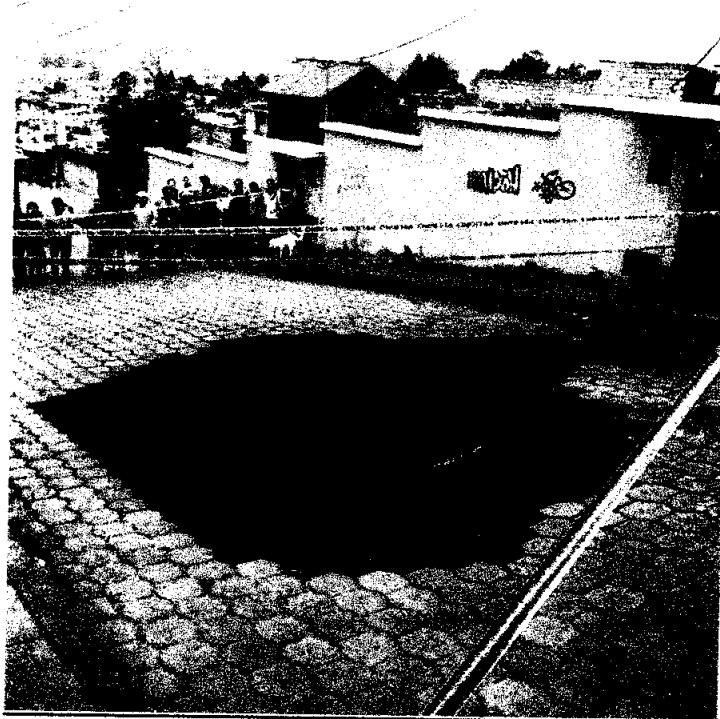
El 25 de enero de 2016, debido a una notificación del ECU 911, sobre un vehículo caído en la calle Pablo Alvear, se realizó la inspección al sitio, verificando que el automotor cayó en un hueco formado por el colapso de dos socavones emplazados bajo la calzada de la vía, afectando también a una red de hormigón simple de 250 mm. Cabe indicar que en la esquina de la calle Huaquillas y Pablo Alvear, existe otro hundimiento, debido al colapso de una tubería de 900 mm plástica (ver anexo fotográfico).

HUNDIMIENTO CALLE PABLO ALVEAR

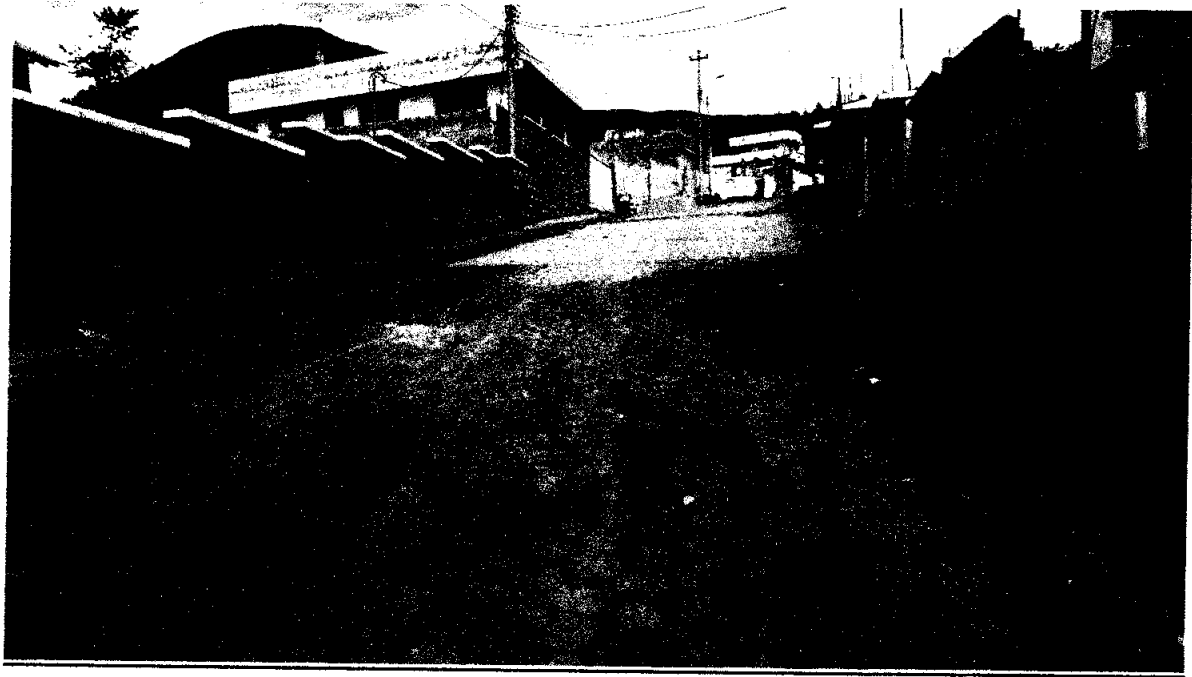
REPARACIÓN CALLE PABLO ALVEAR

El 10 de febrero de 2016, se terminaron los trabajos de rehabilitación del sistema de alcantarillado en la calle Pablo Alvear (ver anexo fotográfico), actividades que comprendieron la estabilización de la mesa de la vía, desalojo de material saturado, relleno compactado con material de préstamo, reparación de la red de alcantarillado de 250 mm y readoquinado.

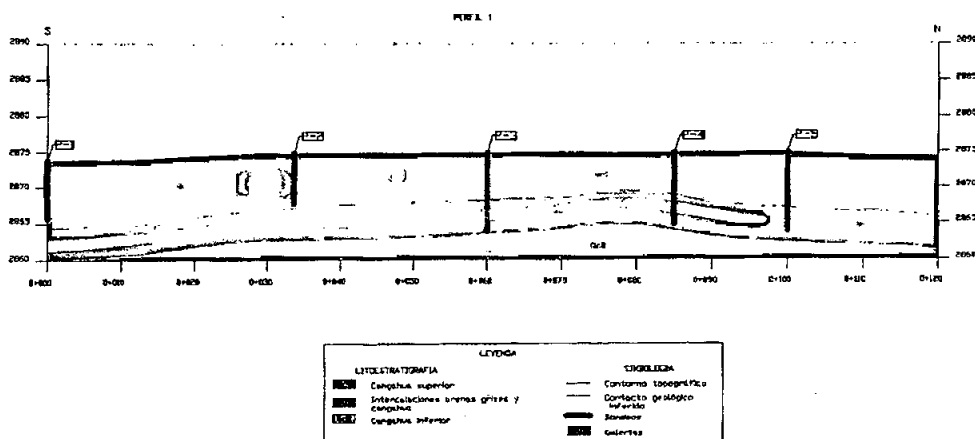
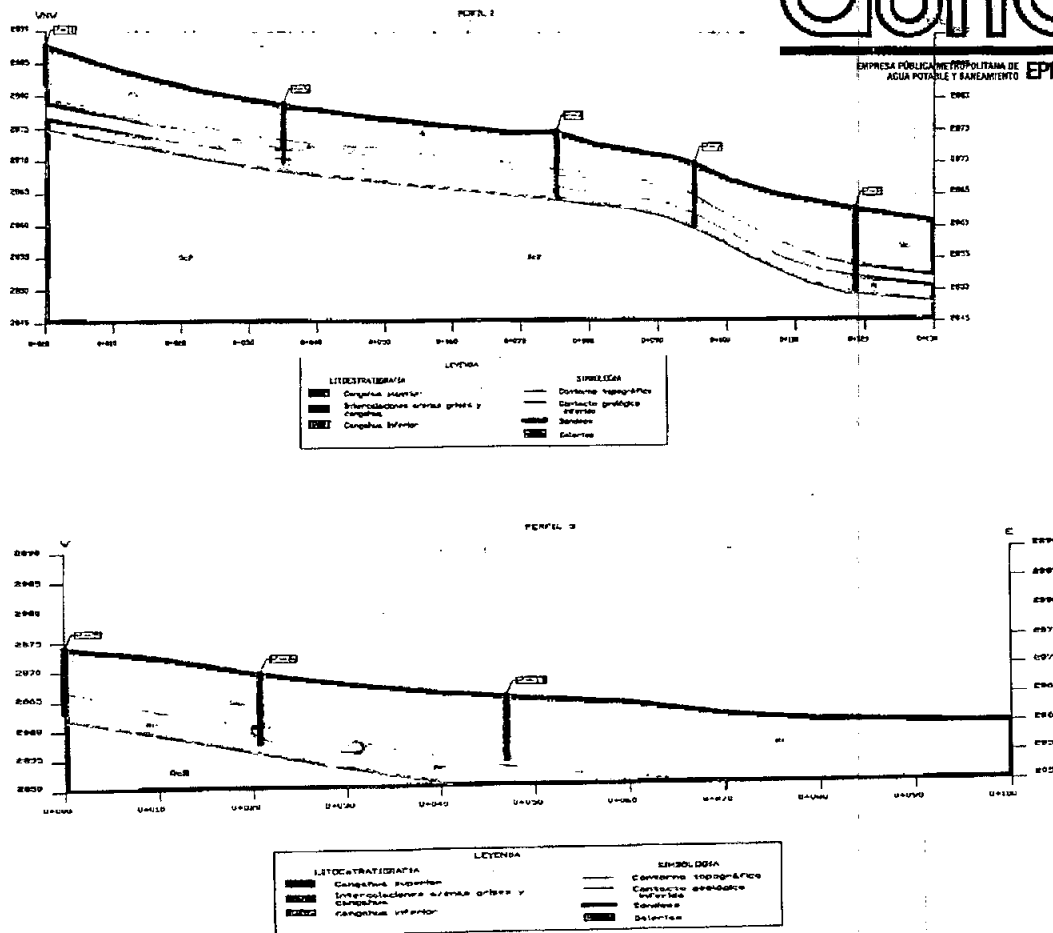
Figura 3. Perfiles estratigráficos elaborados en base a las perforaciones (SPT)

- En los sondeos P-3, P-4, P-6, P-7, P-8 y P-9 (ver figura N.- 2), entre 5 a 12 m de profundidad se encontraron tramos vacíos de 1,50 a 3 m de altura y en parte rellenos con materiales sueltos, este relleno comprende una mezcla de arenas gris blanquecino, material orgánico y limos arenosos. Estos vacíos corresponderían a antiguas galerías ejecutadas para la extracción de la arena que son comunes en la zona.

- Durante las perforaciones se identificaron tres sistemas de galerías (ver figuras 3 y 4). El principal sistema tiene una orientación S-N, sobre la calle Huaca (Perfil 1), un segundo sistema con una dirección NW-SE-E, el mismo que inicia en la calle Pablo Alvear cruza la calle Huaca y se dirige hacia la cancha de fútbol (Perfil 2), un tercer sistema se identifica en el pasaje Tarqui, con una posible orientación S-N (Perfil 3).

- Las galerías, como se anotó anteriormente y se evidencia en los informes, se encuentra a profundidades variables entre 5 a 12 m de profundidad.
- El sistema de galerías identificado en los estudios, ver figura N. 3, Perfil 2, concuerda con las casas que han sufrido las mayores afectaciones y asentamientos, las mismas que presentan severos daños estructurales. Casas ubicadas en la calle Huaca intersección con el pasaje Tarqui y la casa ubicada en la calle Alvear (flia Vela).

- Dada las condiciones del subsuelo afectado por la presencia de esta galería (Perfil 2), se torna difícil tratar de realizar un mejoramiento del terreno para soportar la carga que generan estas viviendas, en donde la galería se localiza a una profundidad promedio de 5 m, por lo tanto, se recomienda que sobre la base de éste estudio y los informes estructurales se analice la posibilidad de derrocamiento controlado de estas viviendas con la finalidad de evitar su colapso y la afectación a casa aledañas.

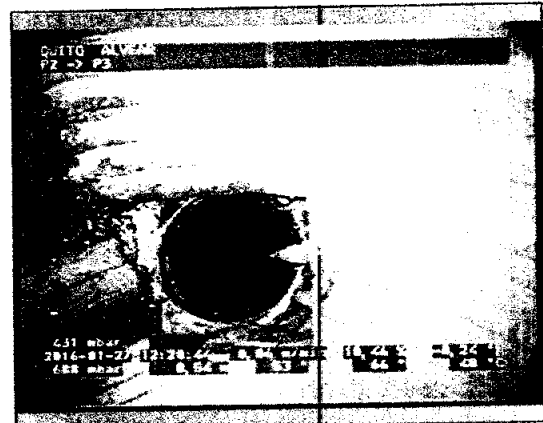
Foto: 3_3B
0,54m, Conexión por rotura, en 10 en punto, 150mm, within 200mm of joint: NO / Ninguna, dentro de los parámetros admisibles.

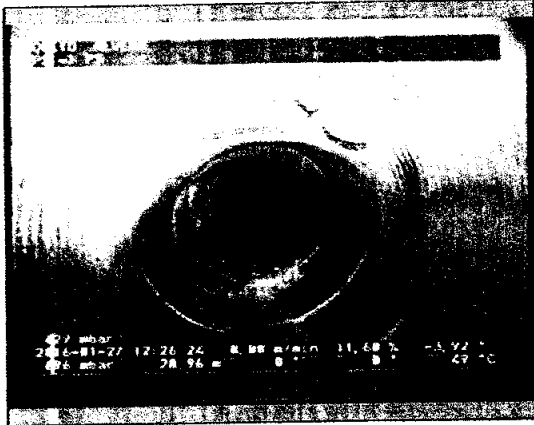
Foto: 3_7A
 22,28m, Conexión por rotura, en 02 en punto, 150mm, within 200mm of joint: NO / Ninguna, dentro de los parámetros admisibles.

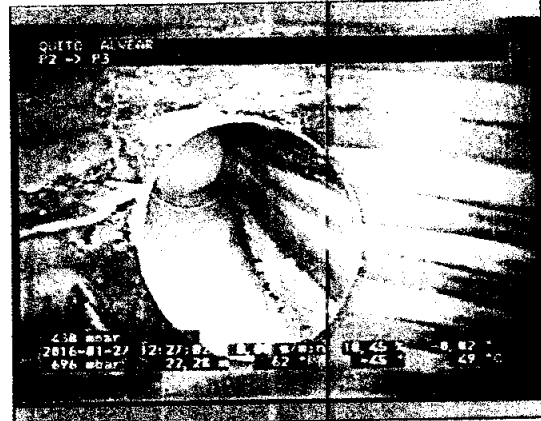
Foto: 3_7B
 22,28m, Conexión por rotura, en 02 en punto, 150mm, within 200mm of joint: NO / Ninguna, dentro de los parámetros admisibles.

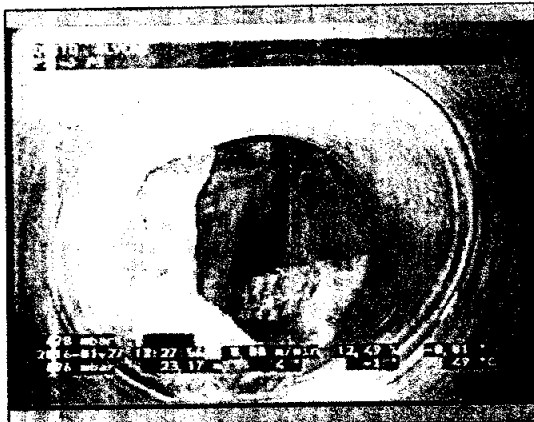
Foto: 3_BA
 23,17m, Deformación vertical, 30 %, Acabado / Se recomienda la reparación seccional.

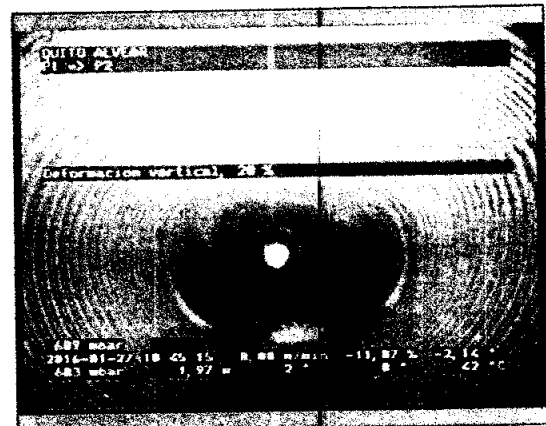
Foto: 1_4A
 1.97m, Deformacion vertical, 20 %. Arrancar / Se recomienda la reparación seccional

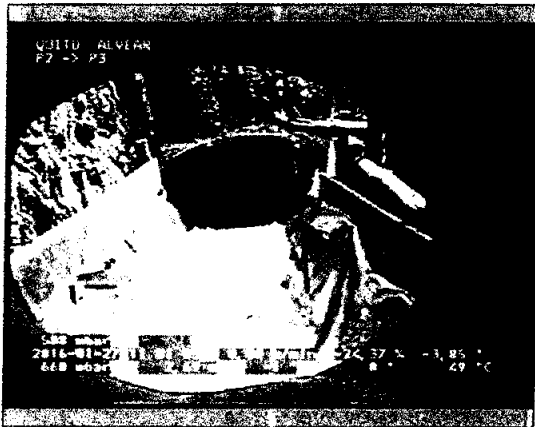
Foto: 2_4B
2.69m, Colapso en una tubería, 100 % / Se recomienda la reparación puntual.

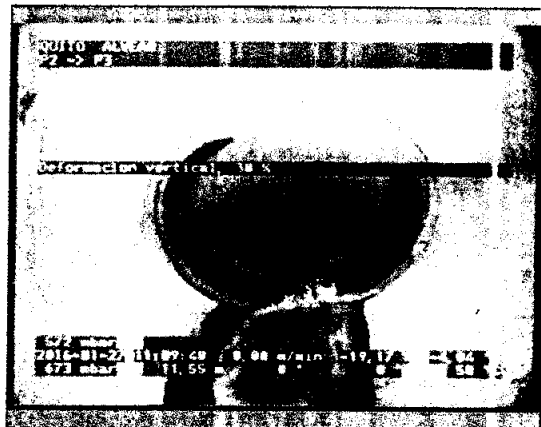
Foto: 2_5A
11.55m, Deformación vertical, 30 % / Se recomienda la reparación puntual.

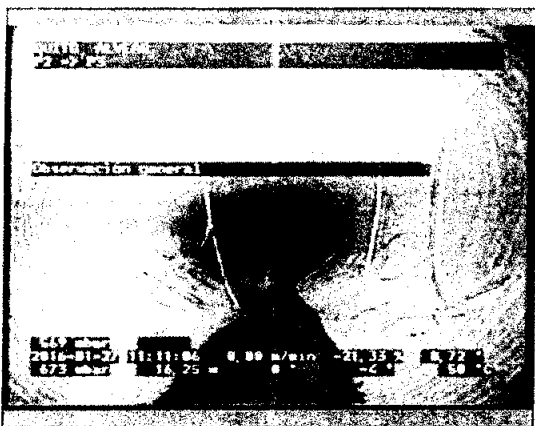
Foto: 2_6A
16.25m, Observación general / Se recomienda la reparación puntual.
