DESLAVE YAKU

HISTÓRICO 2012 - 2018

Asunto: Inspección técnica, calle El Placer, sector San Juan, por el deslizamiento sucedido el 19 de marzo de 2018.

Informe Técnico de Inspección Televisiva UDSA 2018 – 111

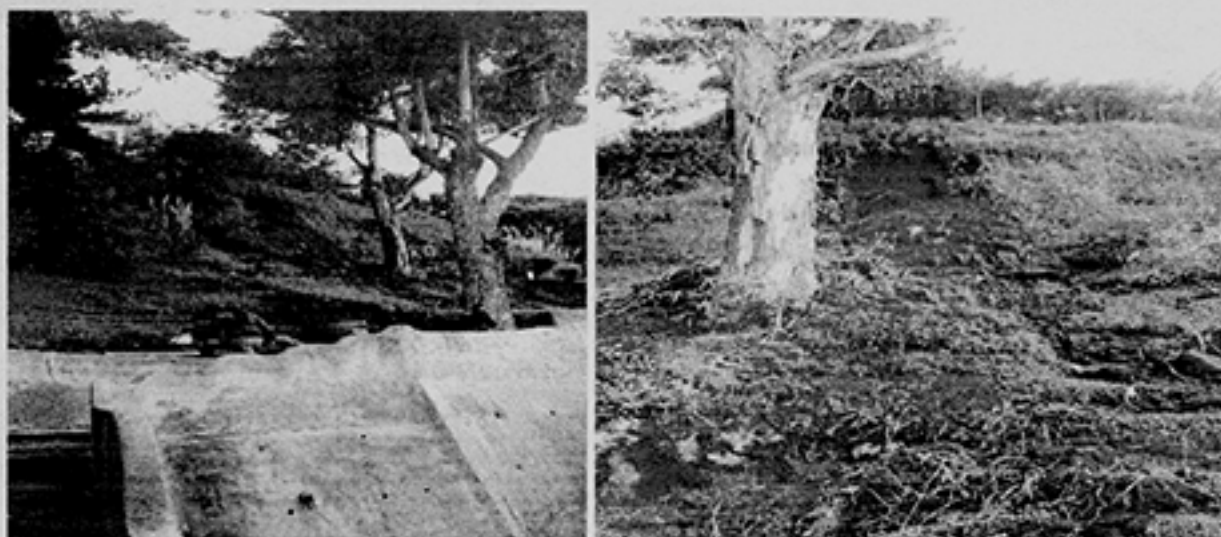
FOTOGRAFIAS PREDIO DE LA SEÑORA CERON ANA MATILDE HRDS.

El personal del Yaku, menciona que probablemente exista una tubería antigua que tenga acceso al talud.

DESLIZAMIENTO DE TALUD

En este contexto, se recomienda una visita técnica por parte del personal de la EPMAAP ya que el predio es de propiedad Municipal, para realizar una revisión del sistema de drenaje que se encuentra en este tramo.

- Se sugiere a la Empresa Publica Metropolitana de Alcantarillado realizar una inspección técnica, para descartar alguna tubería antigua que tenga conexión al talud; o en su defecto determinar el posible taponamiento de alguna parte del sistema de drenaje, así como de los tanques de almacenamiento ubicados bajo las estructuras del museo con la finalidad de comprobar la existencia de fisuras por donde podría estar filtrado agua hacia el talud.
- Es necesario la creación de una cuneta de coronación en el borde superior del talud colindante con la propiedad del señor Acosta, que recoja el flujo de agua lluvia, para mitigar la caída de agua directa al talud.
- Se debe considerar además el recubrimiento u obra de contención en el lindero medianero entre estos dos predios, con la finalidad de mitigar el riesgo ante movimientos de remoción de masa.

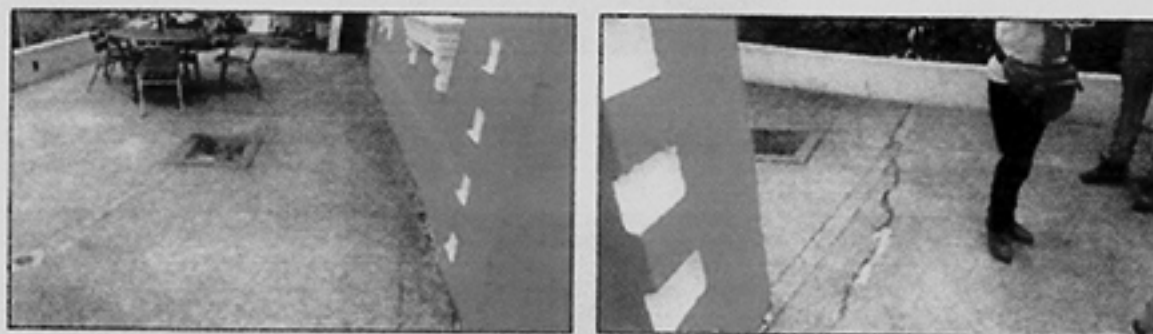
- Las edificaciones existentes no presentan afectación en sus estructuras principales ni en sus sistemas de mampostería y cubierta.
- Las fisuras observadas representan rasgos de inestabilidad correspondientes a asentamientos del terreno, este asentamiento se puede producir de forma natural así como por procesos antrópicos, en el caso del predio evaluado a criterio de esta Dependencia corresponde a un asentamiento natural, este criterio deberá ser corroborado a través de inspecciones más profundas así como por estudios geotécnicos del suelo y estabilidad de taludes.

Foto 5.1.1. Fisuras en el patio del sitio inspeccionado

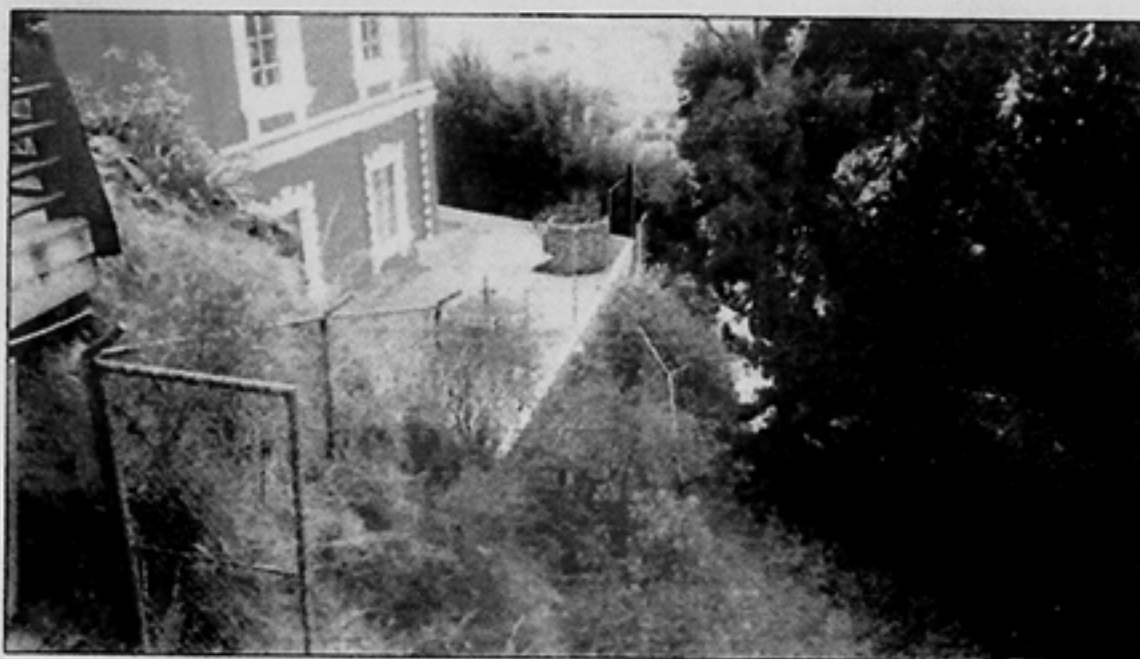
Foto 5.1.2. Talud colindante con el predio en inspección

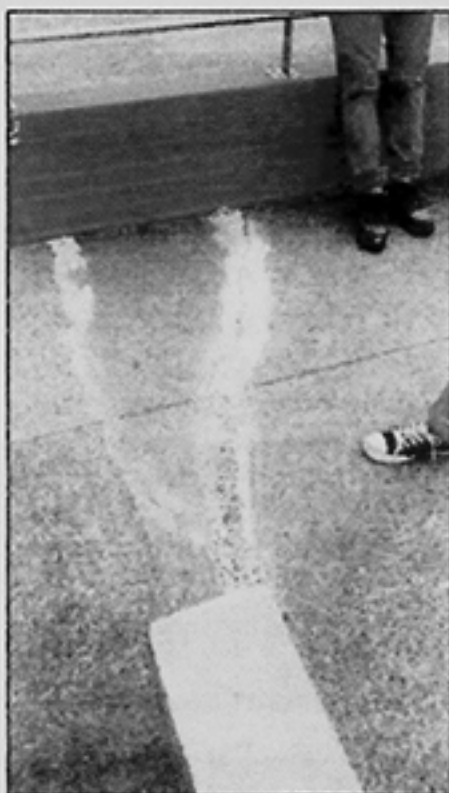
Foto 5.1.3. Delimitación del predio:

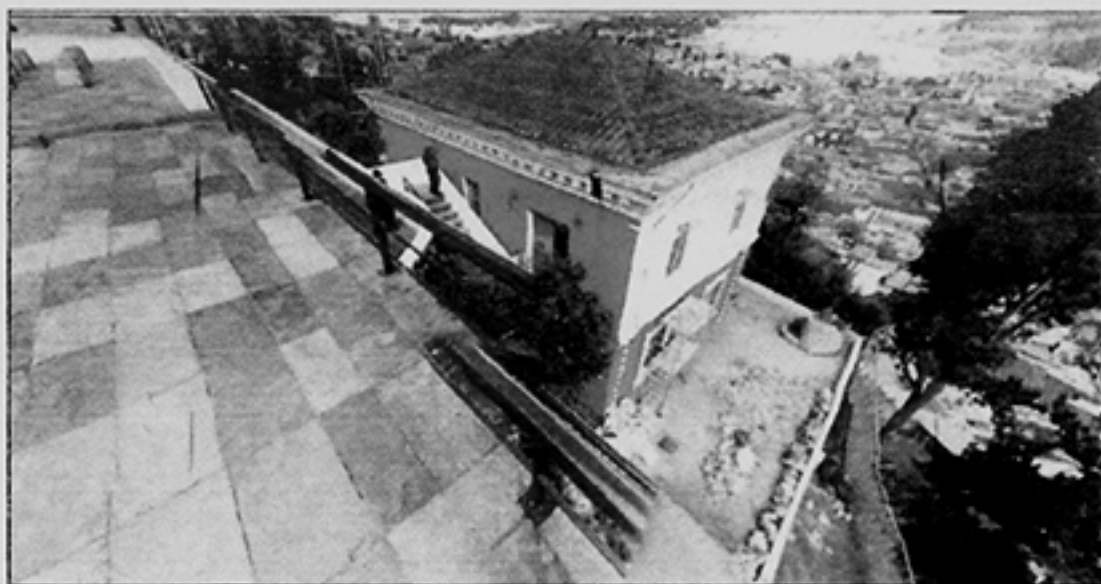
Foto 5.1.4. Edificación en el predio colindante con la zona afectada (Fuente: Street View)
