Quito, 07 NOV. 2017  
Oficio 2152 GG-GOM-DS

Asunto: Semáforo y rompe velocidades Av. Quito y Santa Ana,  
Parroquia Nayón.

## INFORME TECNICO No. 237-GOM-DS-CGM

ASUNTO: Intersecciones semaforizadas Nayón.

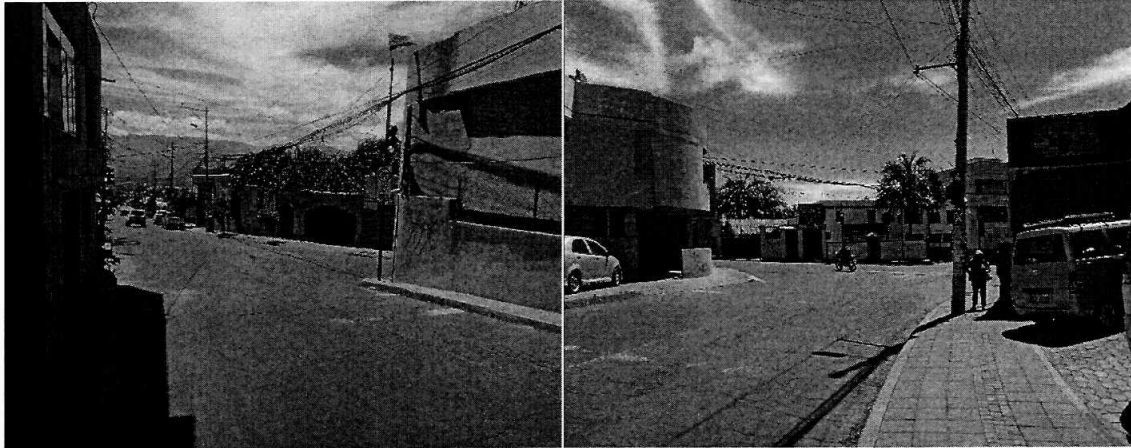
- Sobre la intersección de la Av. Quito y Santa Ana sector Nayón, los elementos semafóricos se encuentran funcionando de forma adecuada, y los repartos están distribuidos de tal manera que no se forman conflictos de tráfico considerables, la misma cuenta con la siguiente tabla de planes horarios y repartos:

Intersección Av. Quito y Santa Ana (Nayón) sin conflictos de tráfico

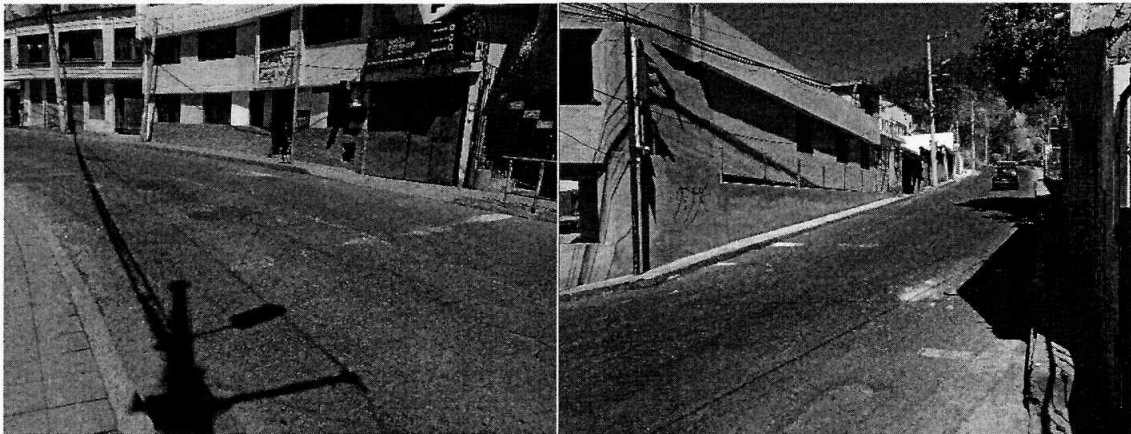
- La señalización horizontal en esta intersección se encuentra deteriorada.

Señalización horizontal deteriorada

- La Dirección de Seguridad Vial de la GOM-EPMMOP, ha realizado el mantenimiento de la señalización horizontal de las siguientes intersecciones semaforizadas del sector de Nayón: Av. Quito y Santa Ana, Av. Quito y Antonio José de Sucre y Av. Quito y 19 de Diciembre.
- No es procedente la implementación de reductores de velocidad en la intersección de la Av. Quito y Santa Ana, puesto que, en la misma existen elementos semafóricos que garantizan la seguridad vehicular y peatonal.
- Se monitorea de forma permanente las intersecciones semaforizadas de la Parroquia Nayón, con el objetivo de garantizar el perfecto funcionamiento de sus elementos, así como, realizar la calibración de ciclos y repartos si fuese el caso.
