Oficio No. 2174 -GG-GEF-DE

Asunto: Solicitud de información de la vía a Nono, intersección con la Quebrada San Juan

FICHA DE INSPECCIÓN DE MUROS GP-DP-2017-004

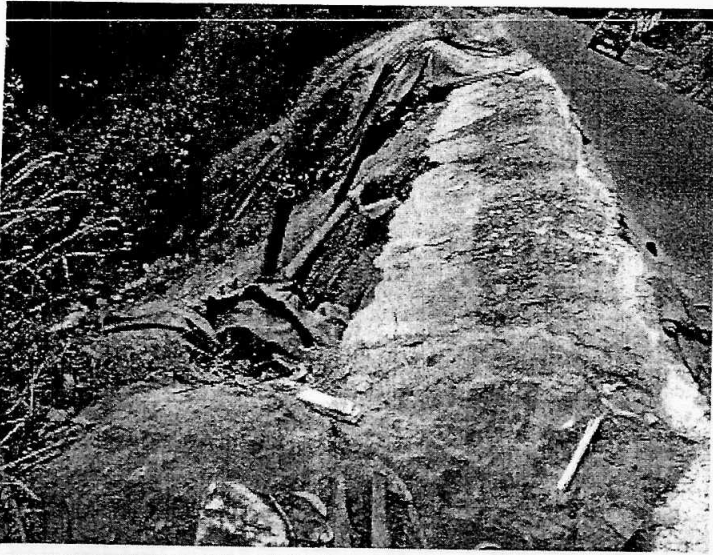
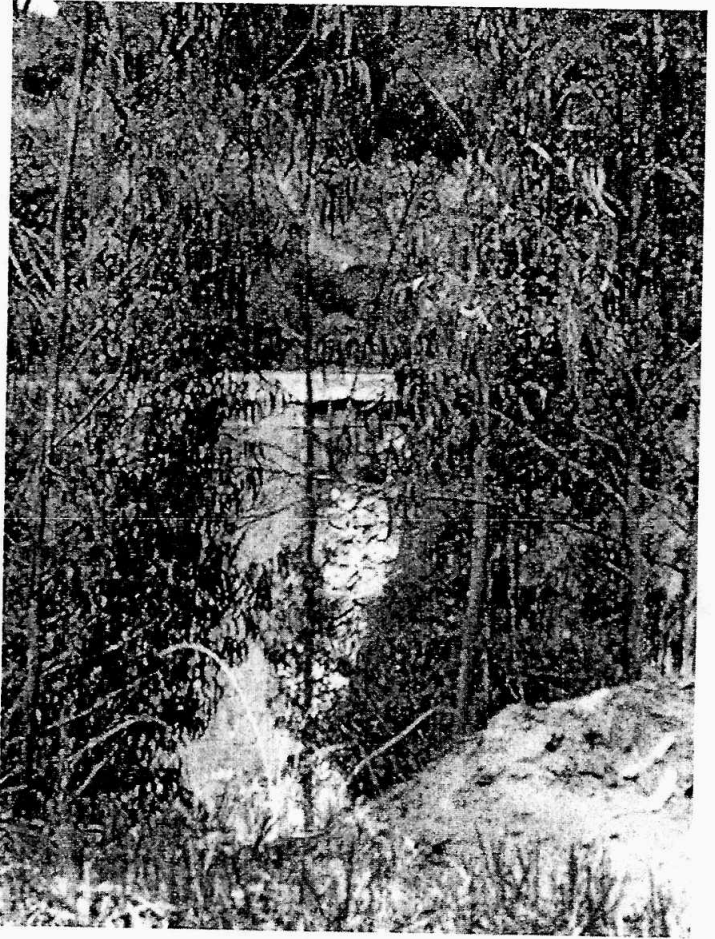
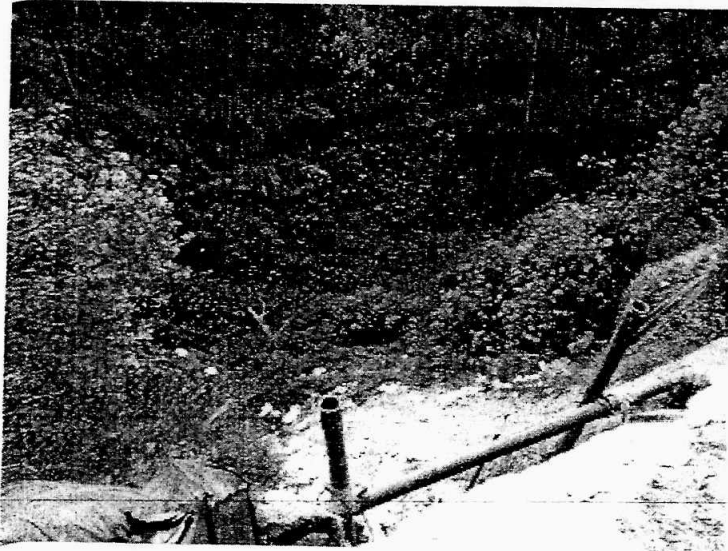
4. FOTOGRAFIAS

Longitud (m) :	30,00	Altura máx (m)	30,00	Altura media (m)	30,00	Pendiente Media:	90°
Estado del Talud :	FISURAS	NO	HUMEDAD		NO	DRENAJE	NO
Bermas:	SI	NO	X	Numero de Bermas :	-----		
Distancia Casas - Talud (m) :				Tipo de Suelo :	LIMO ARENOSO		
Construcciones o excavaciones cercanas al Talud?	SI	X			NO		
Presencia de agua	Seco	X	Húmedos	Mojado		Goteando	Fluyendo
Vegetación Cara del Talud	No Presenta	X	En la Parte Superior			A Media Ladera	Al Pie
Inclinación de Arboles	SI	X	NO

Sin Novedades		Presencia de grietas tracción	
Ruptura de pendiente y acumulación material al pie del talud	X	Hundimientos	
Bloques caídos a pie de acantilados		Drenaje desordenado (encharcamientos)	X
Planos inclinados lisos rocosos con aspectos frescos y bloques deslizados		Superficies basculadas	
Daños en infraestructura y construcciones		Vegetación perpendicular a la pendiente, sin conservar verticalidad

SE ENCONTRO UN TRAMO DE TUBERIA DESCUBIERTA QUE ATRAVIESA LONGITUDINALMENTE LA PARED DEL TALUD EN EL AREA AFECTADA SE ENCONTRARON DEPOSITOS DE BASURA Y ESCOMBROS DE CONSTRUCCION. EL TALUD TIENE PROTECCION PARCIAL DE PLASTICO Y UN BORDILLO DE h=30cm SOBRE LA VIA PARA DESVIO DE

TRABAJOS DE MITIGACIÓN: LIMPIEZA DE CUNETAS Y CAJAS DE DESCARGA EXISTENTES EN LA VIA.

COLOCAR SEÑALETICA VERTICAL DE PROHIBICIÓN DE DESCARGA DE DESECHOS HACIA LOS TALUDES.

SOLUCION PROPUESTA: SE RECOMIENDA REALIZAR LA PRIORIZACIÓN PARA INICIAR ESTUDIOS POR PARTE DE LA GERENCIA DE ESTUDIOS Y FISCALIZACIÓN, PARA POSTERIOR EJECUCIÓN.
