Asunto: Estado actual de Veredas en la Av. de las Canteras (Calle la Pampa)

Asunto: Informe Técnico de veredas en la Av. de las Canteras – Sector urbanización la Pampa

**GERENCIA DE OPERACIONES DE LA MOVILIDAD
COORDINACIÓN DE ACCESIBILIDAD UNIVERSAL Y VEREDAS**

Fecha de Informe:	20 de mayo de 2016	Nro. De Informe:	001 - 2016
Dirección:	Avenida de las Canteras – Sector de la Urbanización la Pampa		
Requerimiento:	Construcción de un rompe velocidades, ampliación y reconstrucción de veredas, instalación de señalética pertinente y prohibición del tránsito del volquetas.		
Fecha de Evaluación	03 de mayo de 2016	Hoja de Ruta:	TE-MAT-04160-16

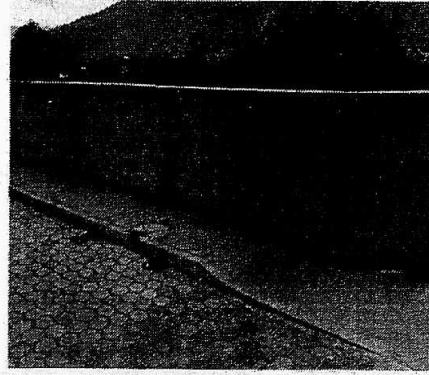
E. Vados y rebajes

En la mayoría de las esquinas de la Avenida de las Canteras (La Pampa) no existen rebajes o vados en las aceras para salvar niveles; a excepción de la esquina de la calle "J" la cual si tiene este requerimiento.

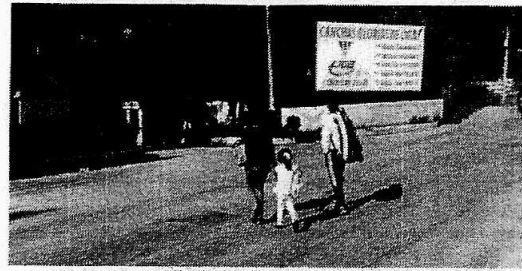
F. Pasos peatonales

Existe solo un paso peatonal, el cual necesita mantenimiento en cuanto a pintura. Además, existen flujos peatonales hacia el Complejo Deportivo LDU, los cuales necesitan ser canalizados por pasos peatonales.

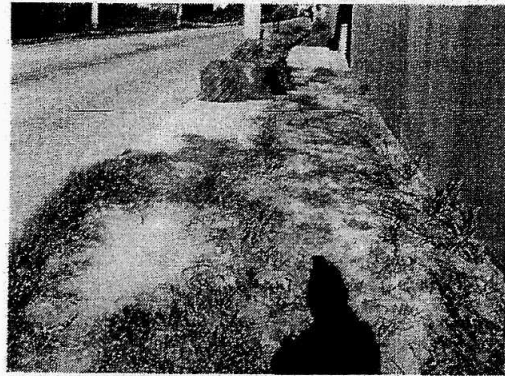
G. Mantenimiento de la vía

Las veredas actualmente tienen vegetación sobre su superficie, además en ciertos tramos de la avenida esta agrietada o en mal estado.

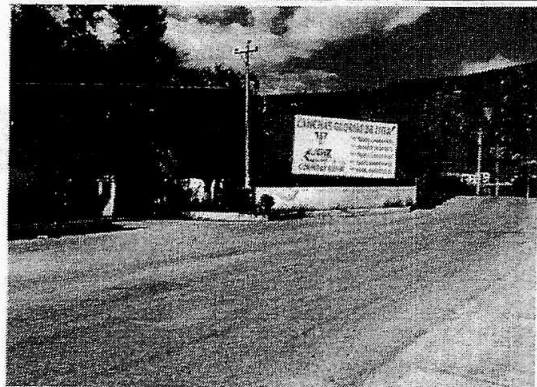
H. Inexistencia de vereda

Frente a los ingresos vehiculares y peatonales del Complejo Deportivo LDU y al Colegio de la Liga no existe vereda, limitando el acceso y circulación peatonal.

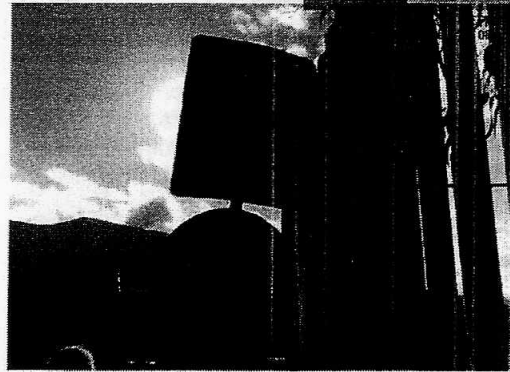
J. Señalización Horizontal y Vertical

En el cruce peatonal del Colegio de la Liga existe señalización vertical, la cual se encuentra en mal estado. Además, a lo largo de la avenida no existe señalización vertical y la señalización horizontal es imperceptible.

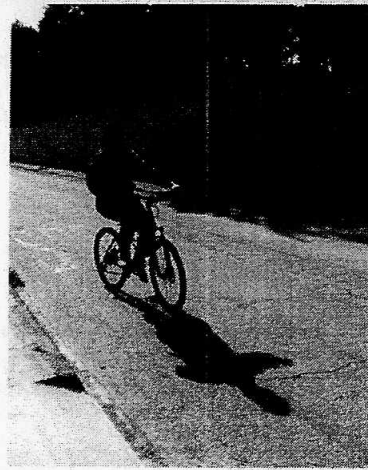
K. Particularidades de la vía

La Av. de las Canteras (La Pampa) posee un flujo constante de ciclistas, los mismos que no tienen seguridad al compartir la calzada con autos a gran velocidad. Se han registrado accidentes.
