Quito, 25 de enero de 2018  
EPMMQ-GG-0119-2018

## INFORME DE REUNION SOBRE LOS DAÑOS PRESENTADOS EN LA CANCHA SINTETICA DE LA AVENIDA CARDENAL DE LA TORRE

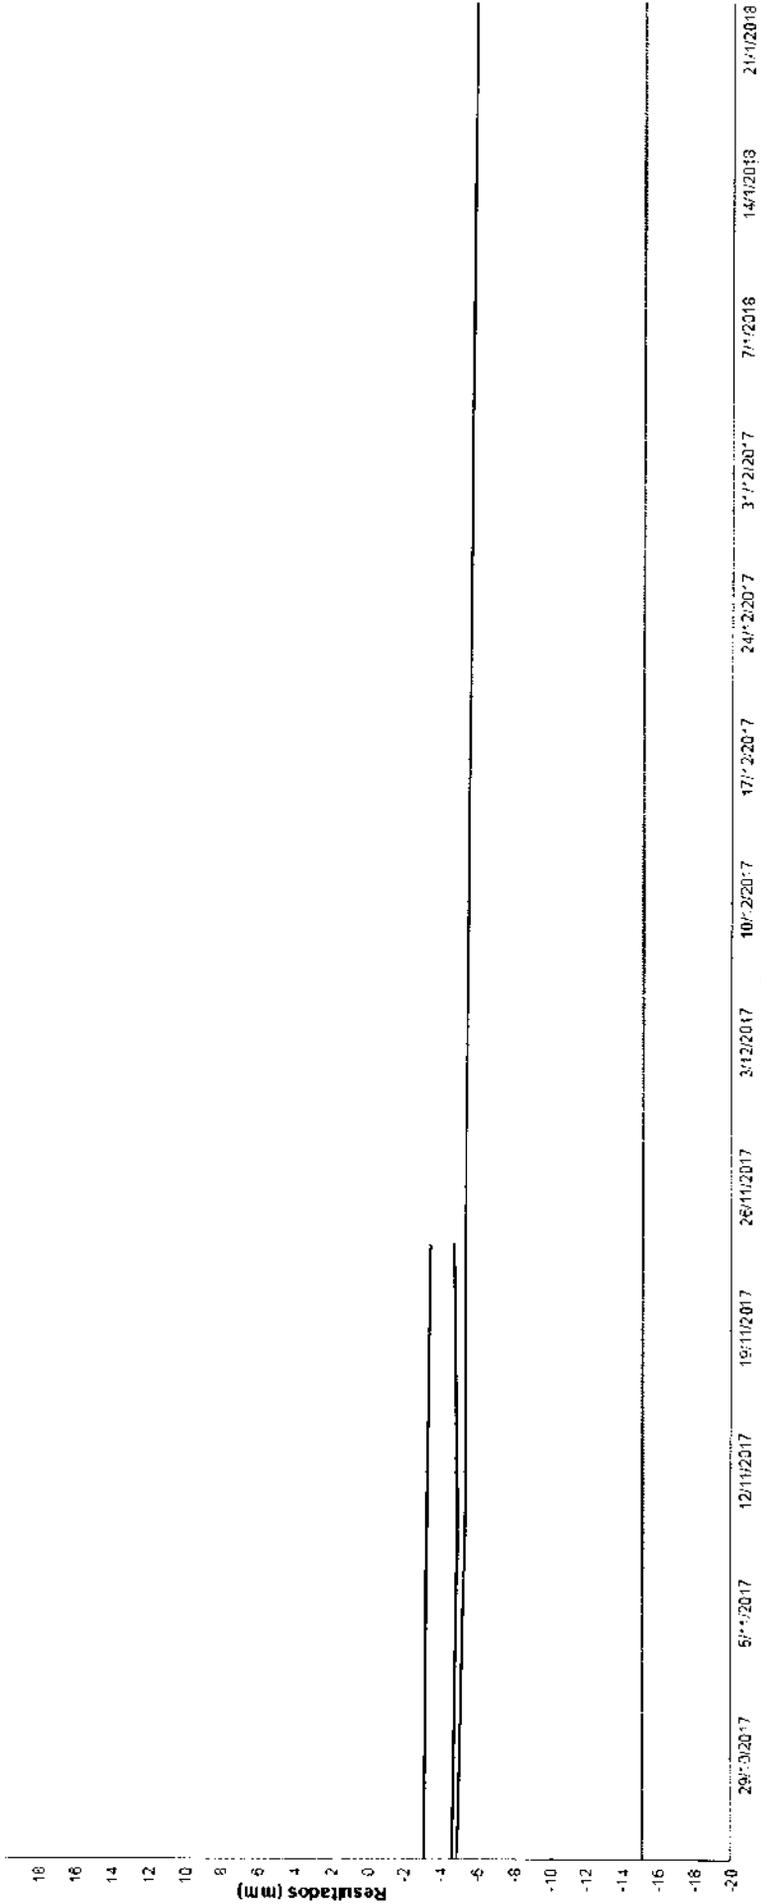
Hito de nivelación Levantamientos (+) / Asentamientos (-)

HN-EC-09020 - HN-EC-09040 - HN-EC-09050

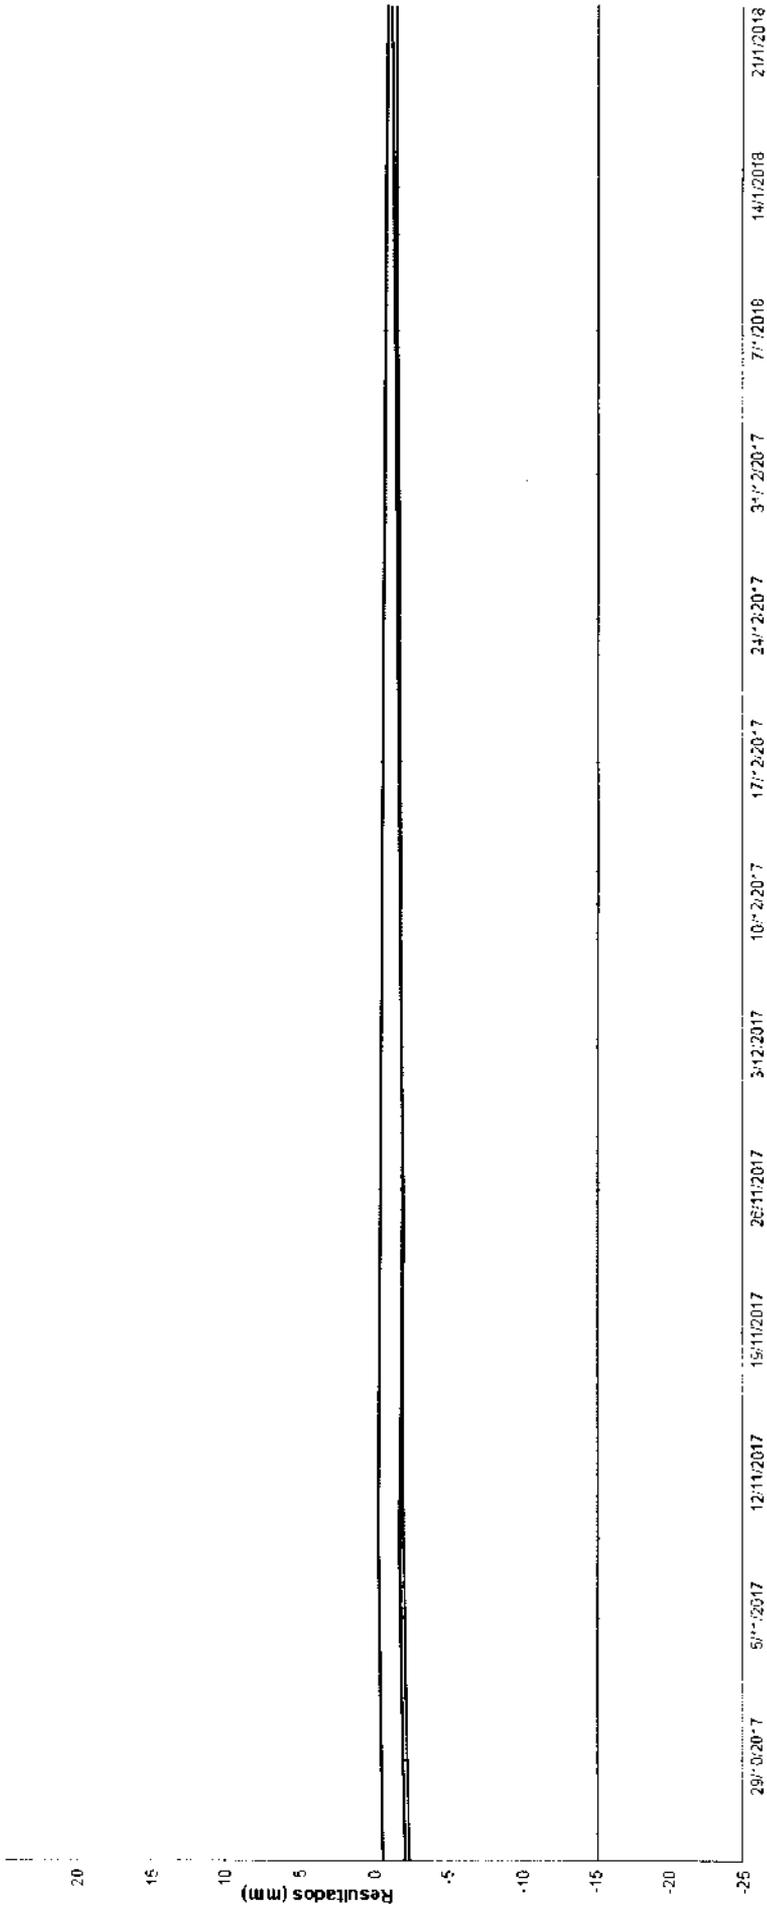
Extensómetro Levantamientos (+) / Asentamientos (-)

- EV-EC-10010 - EV-EC-10020 - EV-EC-10030

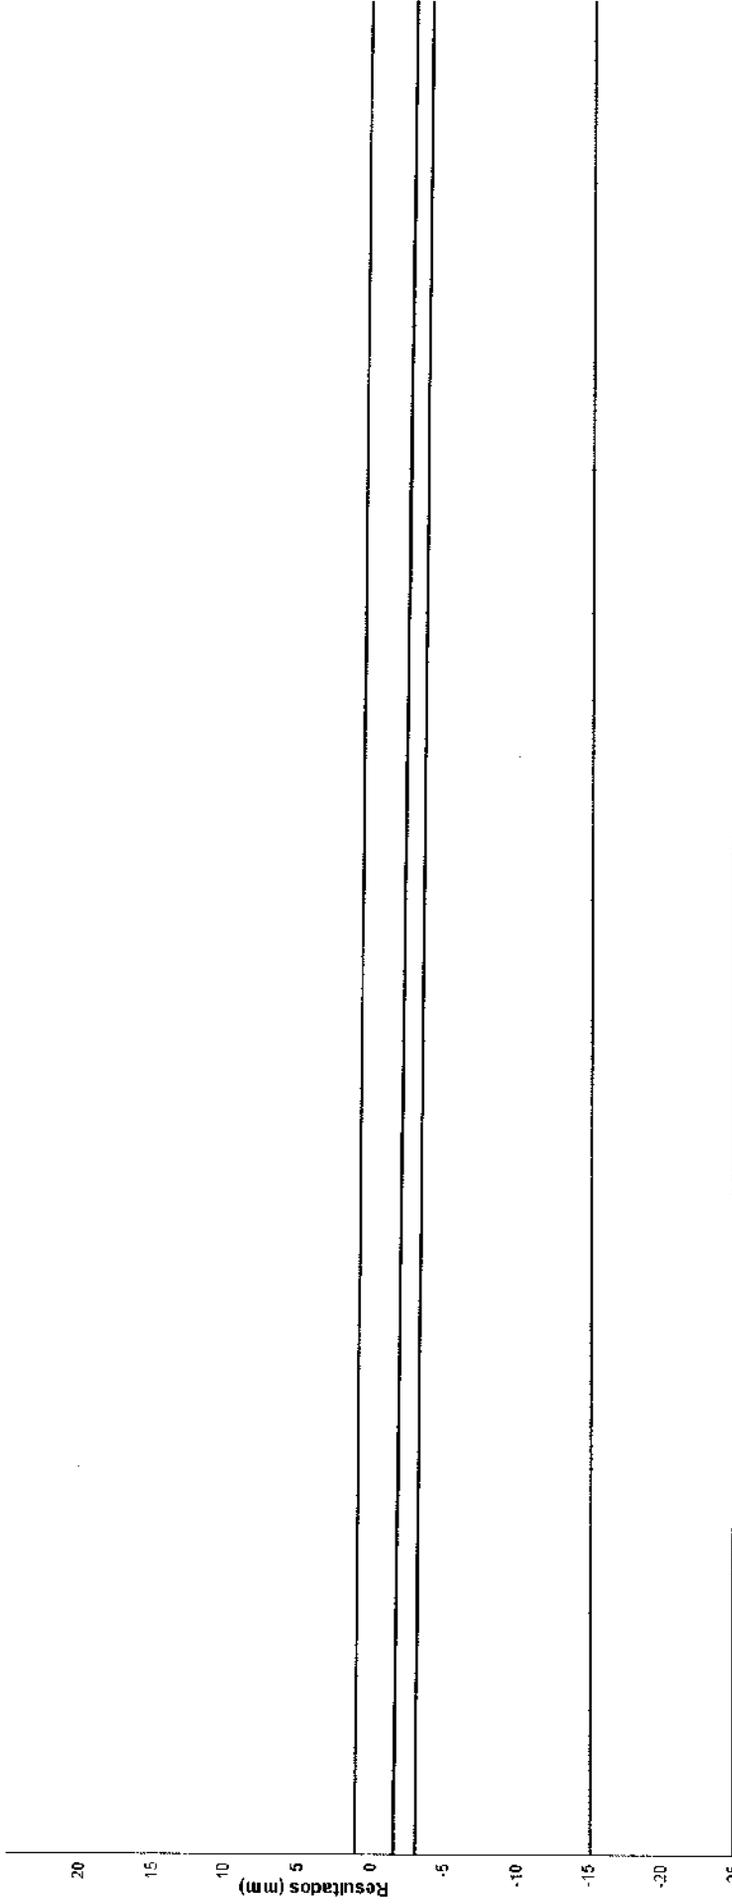
Clavo de nivelación Levantamientos (+) / Asentamientos (-)

Fechas  
 - CN-EC-00040 - CN-EC-00050 - CN-EC-00060
