Oficio N° SGSG-DMGR-2019-496
D.M. Quito, 20 de junio de 2019
GDOC: _____

Asunto: Alcance al informe No.142 AT-DMGR-2018

DETALLE DE LOS LOTES CON AFECTACIONES

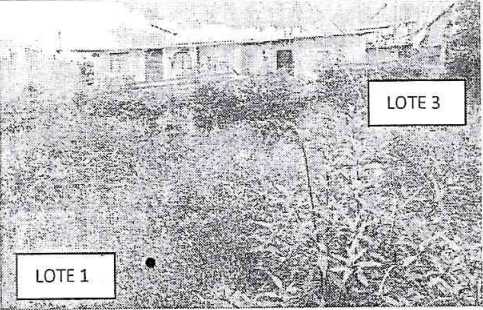
LOTE	DESCRIPCIÓN	RESPALDO FOTOGRÁFICO
1	<p>Presenta un corte de terreno de 2,5 metros de altura en el lindero con el lote 3, sin ninguna obra de protección. No existen estructuras en el predio.</p> <p>Obra de mitigación: Obra de protección en el corte, cerramiento con columnas de hormigón y mampostería (ladrillo o roca) con sistema de drenaje para asegurar que el material del corte no se sature en periodos lluviosos.</p>

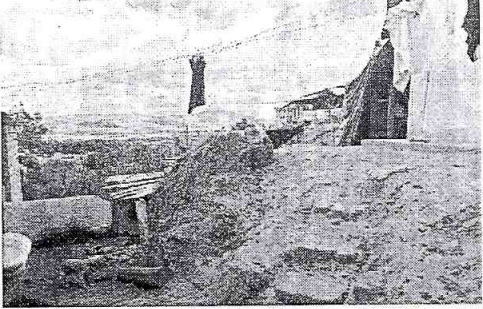
4	<p>La estructura presente se encuentra con un retiro de aproximadamente 20 metros del corte realizado por el propietario del predio No. 1294660 ubicado al suroriente del AHHYC.</p> <p>Obra de mitigación: Con la finalidad de proteger la pérdida del terreno, el propietario debe impermeabilizar la parte superior de los cortes (cunetas o encementar el borde del corte).</p>

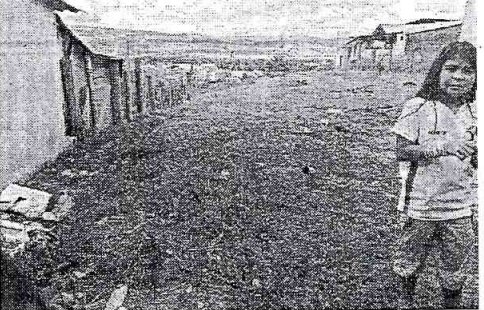
5	<p>La estructura presente se encuentra con un retiro de aproximadamente 20 metros del corte realizado por el propietario del predio No. 1294660 ubicado al suroriente del AHHYC.</p> <p>Obra de mitigación: Con la finalidad de proteger la pérdida del terreno, se debe impermeabilizar la parte superior de los cortes (cunetas o encementar el borde del corte).</p>

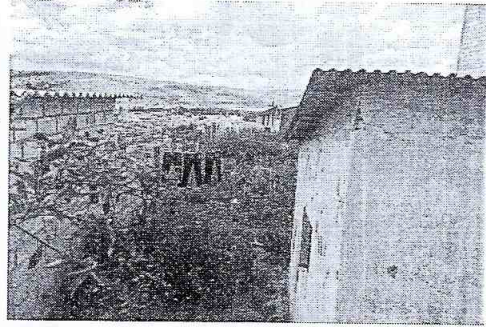
6	<p>La estructura presente se encuentra con un retiro de aproximadamente 20 metros del corte realizado por el propietario del predio No. 1294660 ubicado al suroriente del AHHYC.</p> <p>Obra de mitigación: Con la finalidad de proteger la pérdida del terreno, el propietario debe impermeabilizar la parte superior de los cortes (cunetas o encementar el borde del corte).</p>

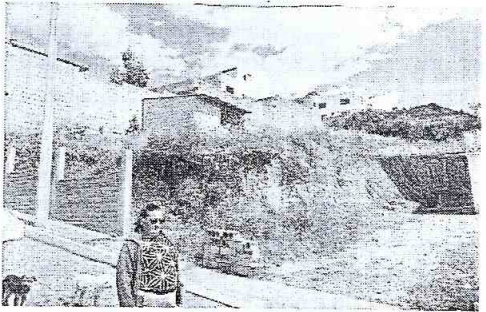
7	<p>La estructura presente se encuentra con un retiro de aproximadamente 5 metros del corte realizado por el propietario del lote 8 ubicado en el lindero noroccidental.</p> <p>Obra de mitigación: Con la finalidad de proteger la pérdida del terreno, el propietario debe impermeabilizar la parte superior de los cortes (cunetas o encementar el borde del corte).</p>

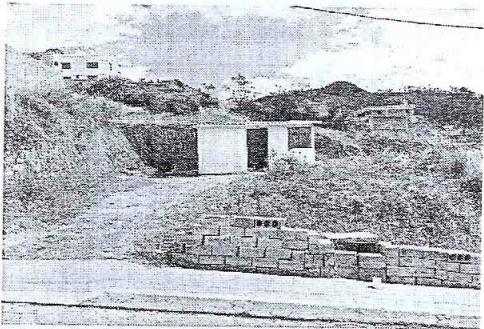
8	<p>Presenta dos cortes de terreno de 2,5 metros de altura, uno con el lindero con el lote 7 y otro dentro del propio lote, sin ninguna obra de protección.</p> <p>Obra de mitigación: Obra de protección de los cortes, cerramiento con columnas de hormigón y mampostería (ladrillo o roca) con sistema de drenaje para asegurar que el material del corte no se sature en periodos lluviosos.</p>

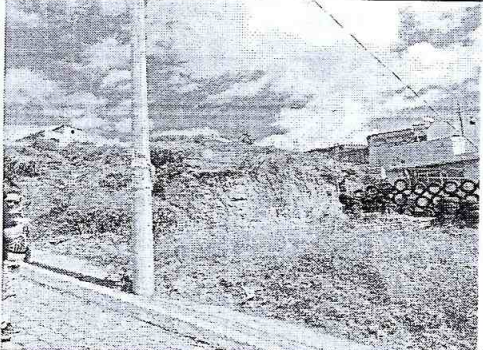
9	No presenta afectación	
10	<p>Presenta un corte de terreno de 2,5 metros de altura a la interna del predio.</p> <p>Obra de mitigación: Obra de protección en el corte, cerramiento con columnas de hormigón y mampostería (ladrillo o roca) con sistema de drenaje para asegurar que el material del corte no se sature en periodos lluviosos.</p>

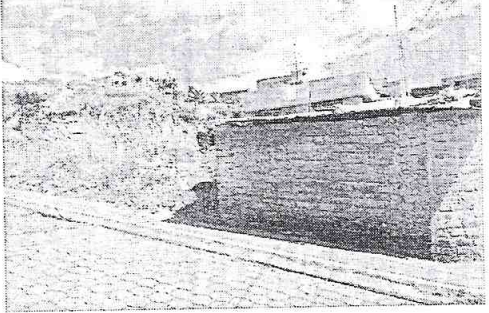
<p>11</p>	<p>Presenta un corte de terreno de 2,5 metros de altura en el lindero con el lote 12, sin ninguna obra de protección.</p> <p>Obra de mitigación: Obra de protección en el corte, cerramiento con columnas de hormigón y mampostería (ladrillo o roca) con sistema de drenaje para asegurar que el material del corte no se sature en periodos lluviosos.</p>

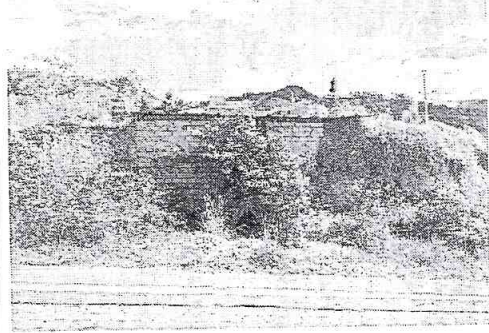
<p>12</p>	<p>El lote presenta un corte de terreno realizado por el propietario del lote 11. No existen estructuras en el lote.</p> <p>Obra de mitigación: Con la finalidad de proteger la pérdida del terreno, el propietario debe impermeabilizar la parte superior de los cortes (cunetas o encementar el borde del corte).</p>
