I.T. No. 008-AT-DMGR-2020

INFORME TÉCNICO
 CALIFICACIÓN DE AMENAZA O RIESGO
 AREA MINERA: CAIZAN CHICO

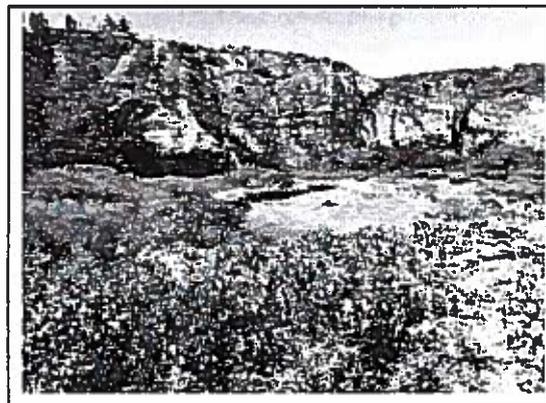
- El área solicitada para la evaluación, presenta una cobertura vegetal de tipo arbustiva espinosa, y no se observa la presencia de niveles de agua en superficie (Ver foto No. 2).

Foto No. 2 Vista panorámica de cantera Caizán Chico

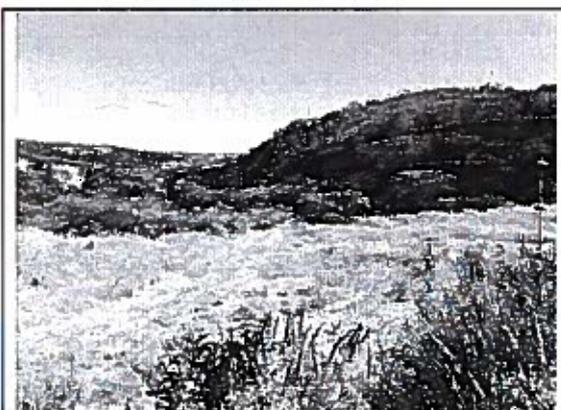
- En esta área minera se aprecia varios bancos dejados de una explotación anterior, en la que se ha dejado pendientes mayores a los 45°, de alturas entre 10 y 15 metros, estos frentes de extracción de áridos se encuentran cubierta con maleza (Ver fotos No. 3 y 4).

Foto No. 3 Bancos antiguos presentan pendientes >45° hasta 90° en algunas frentes

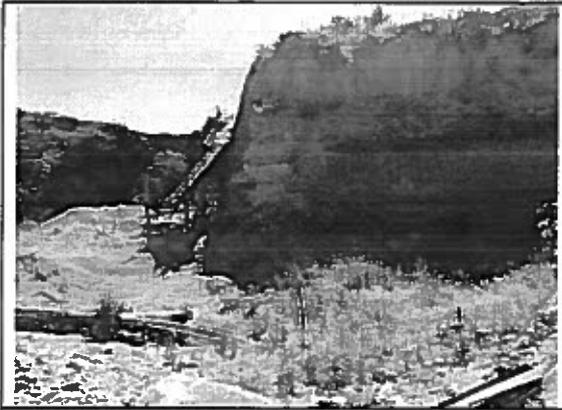
- Geológicamente, el área minera se encuentra sobre terrazas aluviales que fueron depositándose durante los últimos pisos geológicos del Holoceno y están conformados por aglomerados gruesos y medios sin estratificación de composición andesítica y dacítica, en parte se presentan intercalaciones de areniscas. (Ver fotos No. 5 y 6).

- De acuerdo a los peticionarios los bancos de explotación dejados por una anterior extracción de agregados, serán utilizados en este proceso dando la conformación y diseño adecuado (Ver fotos No. 5 y 6).

Foto No. 5 Frente a ser intervenido y se diseñara bancos de explotación descendentes

- La explotación de los materiales pétreos tiene que ser acorde al diseño de conformación de los bancos descendentes en los taludes, calculados en cumplimiento con los parámetros geométricos del mismo, lo cual debe garantizar su estabilidad para la reducción de riesgos ante movimientos en masa; respecto al cumplimiento de estas normas, se deberá pronunciarse la Unidad de Áridos y Pétreos de la Secretaría de Territorio, Hábitat y Vivienda (STHV). Al respecto, el concesionario debe definir los Factores de Seguridad (Fs), del talud natural y del diseño de bancos (dimensiones en ancho y alto, pendientes), de las frentes de trabajo que serán diseñados con finalidad de mantener la estabilidad de zona de explotación.

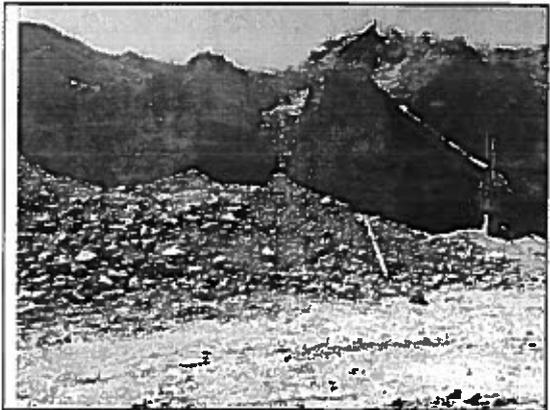
Foto No. 6 Sitio para iniciar en bancos de la explotación de pétreos

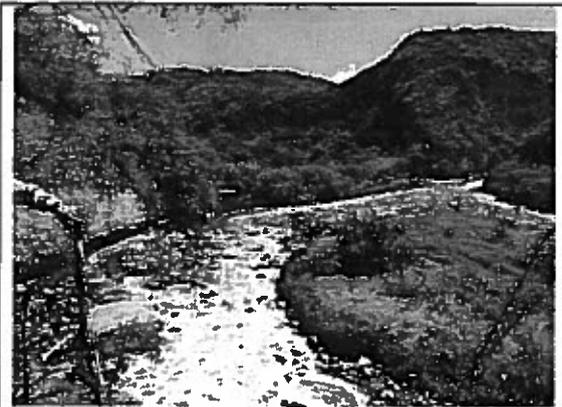
Foto No. 7 Zona Susceptible a deslizamientos

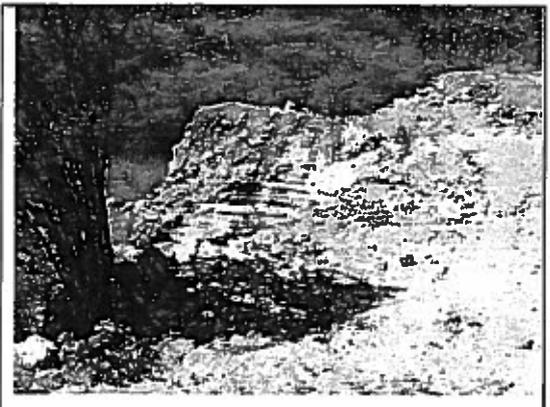
Foto No. 8 Diseño de los bancos de extracción

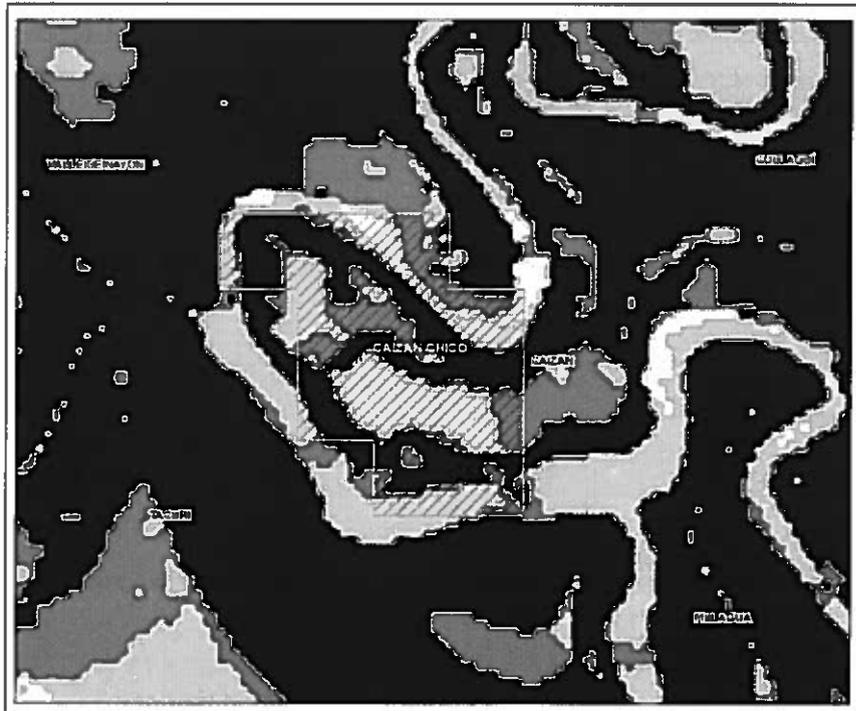
MAPA No. 4

De la cartografía que dispone la Dirección Metropolitana de Gestión de Riesgos, sobre la susceptibilidad de movimientos en masa que fue efectuada para el DMQ, utilizando la metodología de Mora & Vahrson, se desprende que el área minera se encuentra en una zona entre moderada a muy alta susceptibilidad a movimientos en masa, tal como se aprecia en el Mapa No. 4.

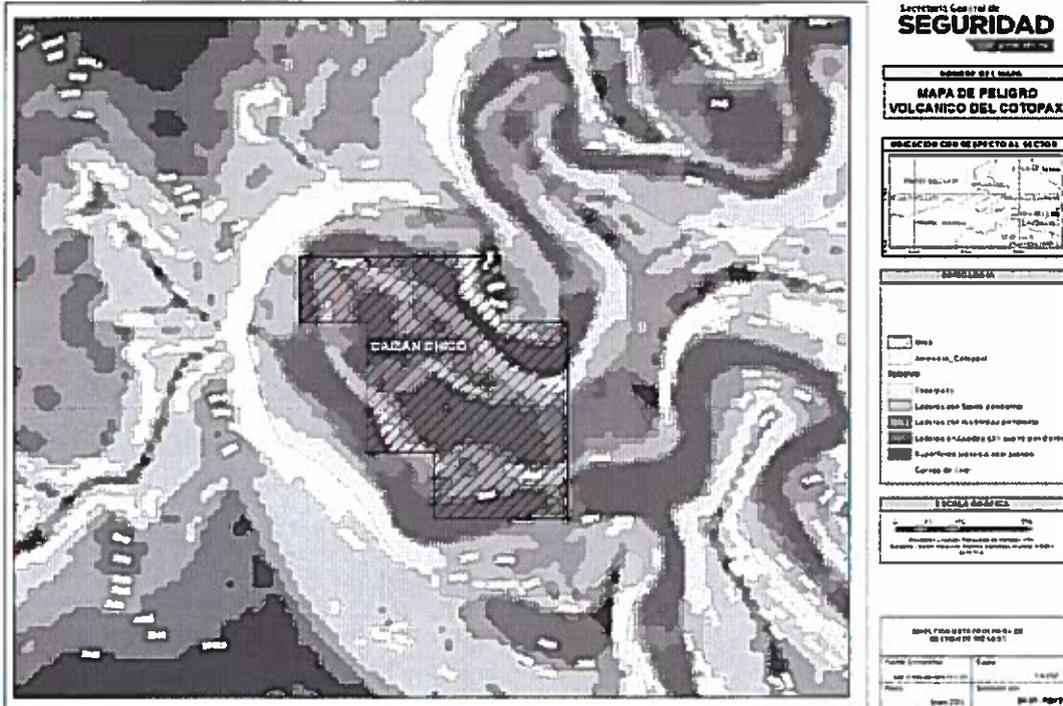
MAPA No. 5

Esta zona está expuesta a las caídas de cenizas y al paso de los flujos de lahares provenientes del centro volcánico cercano que es el volcán Cotopaxi (Ver Mapa No. 5), entre otros como son El Cayambe, El Reventador, Pululagua y Guagua Pichincha.

Por otro lado, al existir evidencia de **flujos de lodos y lahares provenientes del Cotopaxi** a lo largo del río San Pedro, se lo ha calificado como de una **amenaza Alta**, debido a los peligros que podrían producir al área evaluada (cubierta en su totalidad por ser depresión de terreno).
