Asunto: Afectaciones talud de Parque Museo del  
Agua YAKU

Asunto: Informe Técnico de inspección -YAKU  
PARQUE MUSEO DEL AGUA (GDOC: 2017-141487)

**INFORME TÉCNICO**  
**Análisis de amenazas, vulnerabilidades y riesgos del predio No. 216484**  
**YAKU - PARQUE MUSEO DEL AGUA**  
 Barrio El Placer, Parroquia San Juan,  
 Administración Zonal Centro "Manuelo Sáenz"  
 Fecha de inspección: 29/11/2017

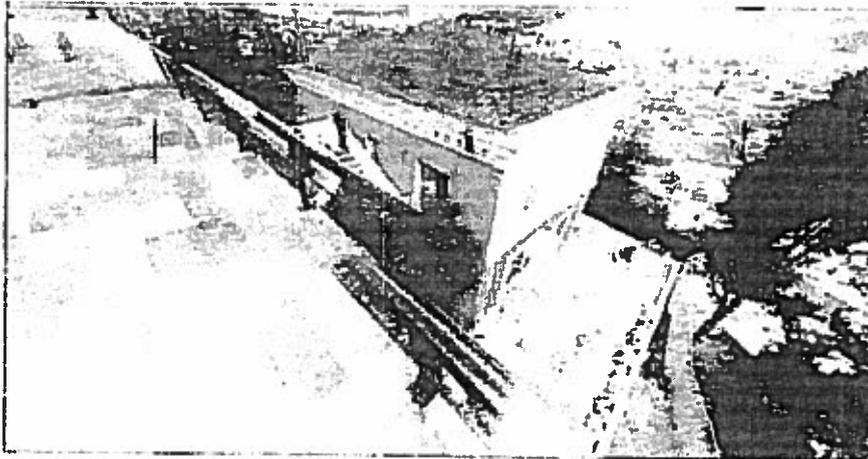
- Por lo tanto, en las condiciones actuales, el nivel de riesgo en el predio evaluado y principalmente en las inmediaciones del talud suroccidental se lo considera de **alto frente a movimientos en masa; moderado a alto frente a la amenaza sísmica; y, moderado a alto frente a la amenaza volcánica.**

Foto 5.1.4. Planimetría preliminar del predio, con la delimitación de las áreas de riesgo

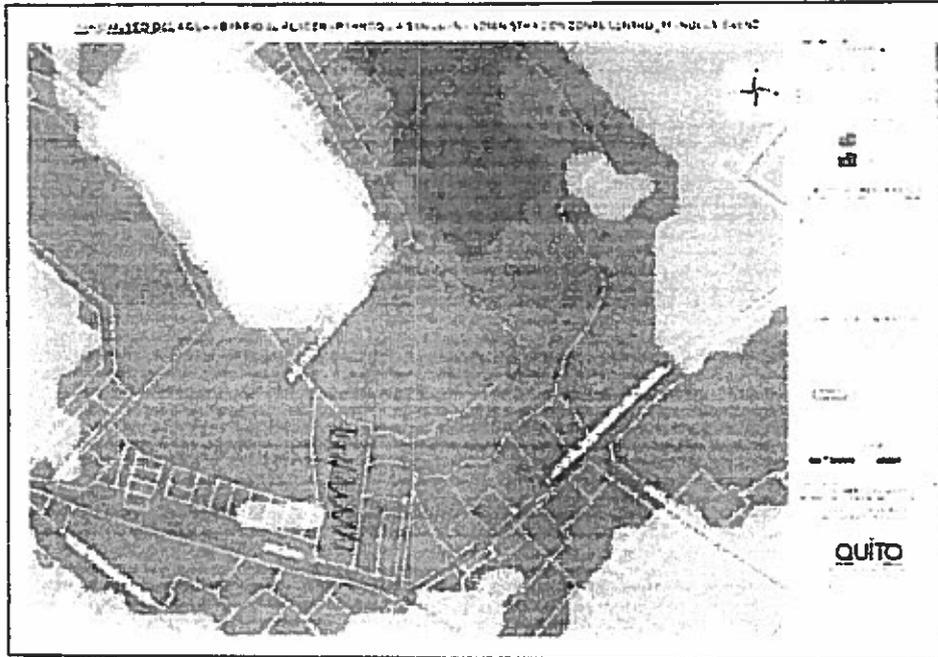
5.2.3 Mapa de Susceptibilidad a Movimientos en Masa

En base a esta información, pero principalmente por la morfología del sector se ha definido a la zona, como de **Alta Susceptibilidad a la generación de movimientos en masa (Mapa 5.2.3)**, es decir que existen las condiciones naturales y antrópicas para la generación de deslizamientos si no se realizan las medidas de mitigación necesarias para disminuir los niveles de riesgos para la protección de personas e infraestructuras existentes en el predio
