# **Inspección técnica al predio 214214 por colapso estructural - 28.05.2020**

Informe Técnico

**Alcaldía de Quito, Mayo 2020**  
Asesoría en Riesgos

Primer Informe

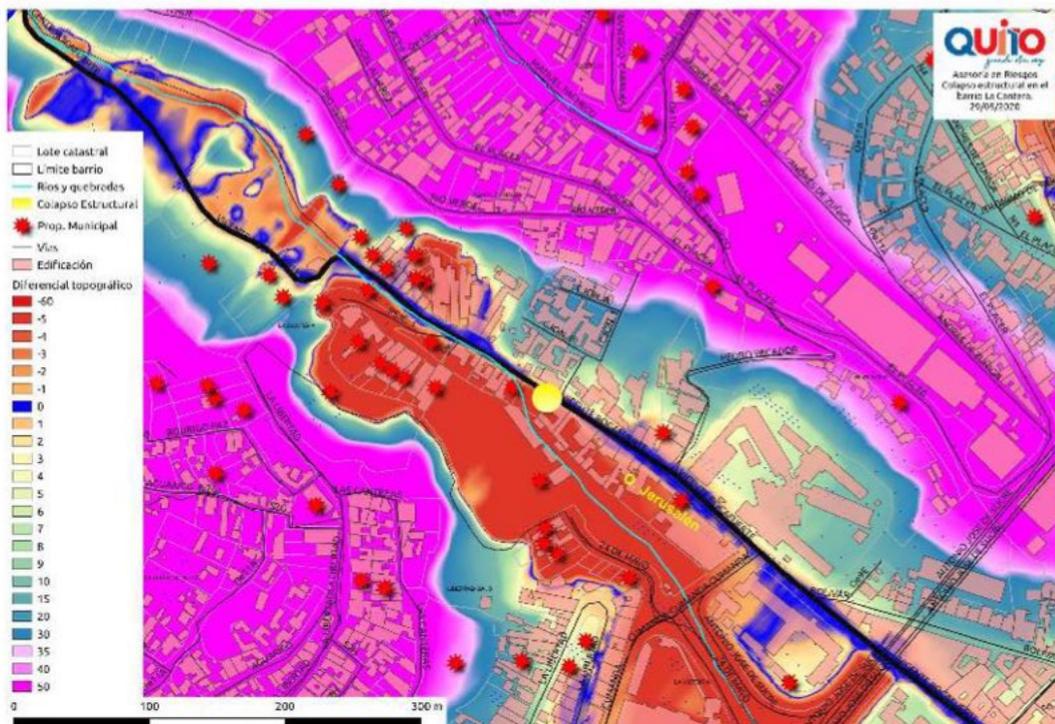
El predio 214214 se encuentra ubicado en la calzada sur de la calle Rocafuerte, a la altura del Callejón 1, en lo que parece ser el piso de la cantera abandonada. En ese punto hay un desnivel entre la calle y el piso de la cantera de más de 6.5 metros, por lo que estas debían hacerse bastante altas si querían alcanzar la superficie de la vía. Esto se observa en buena parte de las casas situados a lo largo del margen sur, y perfectamente en la Figura 7, donde toda la zona al sur está situada a cotas negativas en relación a la cota de la calle Rocafuerte (azul).

Figura 7: Diferencial topográfico entre la calle Rocafuerte y los márgenes de la quebrada Jerusalén. En el lado sur observamos una diferencia de cota respecto a la calle que alcanza 6.5 metros.

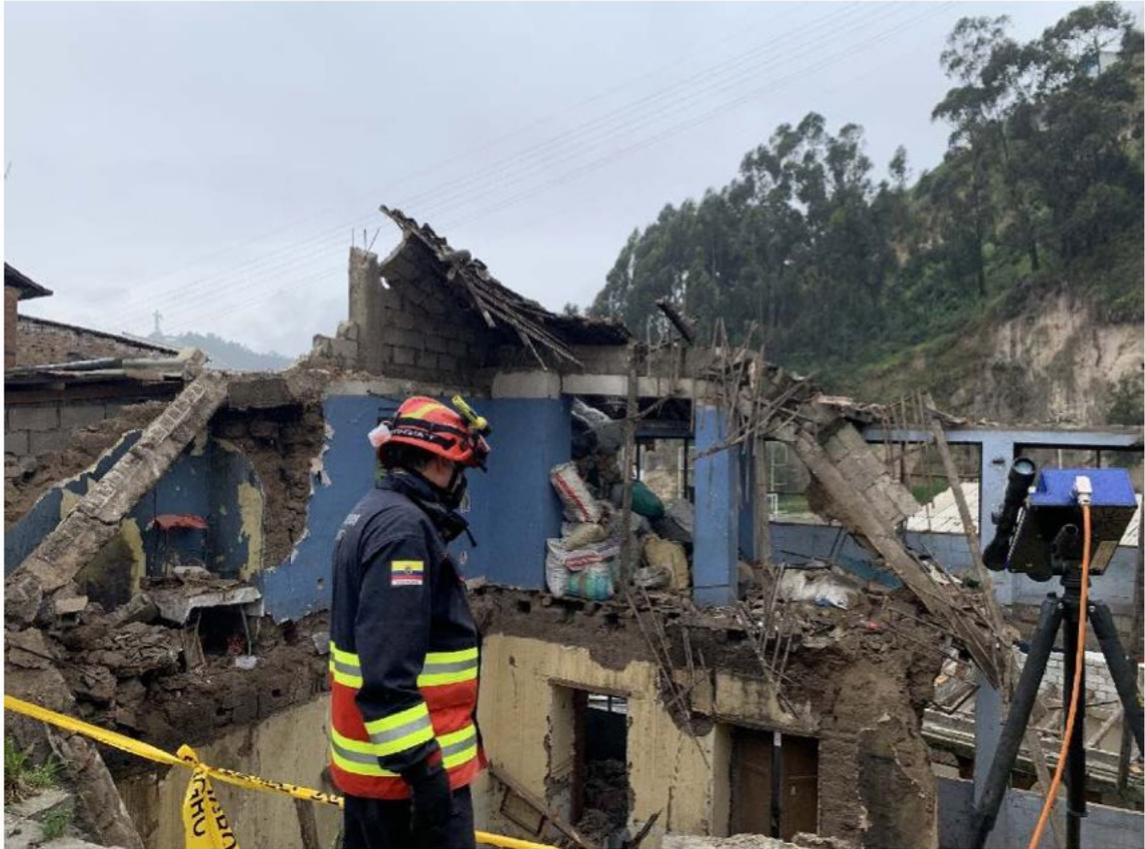
por dos edificaciones contiguas, de diferente material y época de construcción (Figura 8). Es esquema observado sería:

- Edificación 1:
  - Ingreso a ficha catastral en 1945.
  - Material: Adobe con cubierta de teja compartida
  - Altura: 4 pisos, 2 de ellos bajo el nivel de la calle (la Figura 8 muestra dos pisos, pero todavía falta uno que queda oculto por los escombros). A los tres de adobe hay que añadir otra estructura más reciente de hormigón y mampostería de bloque sin revestir con tejado de zinc.
- Edificación 2:
  - Ingreso a ficha catastral en 1963.
  - Material: Hormigón armado con varilla lisa, mampostería de bloque y cubierta mixta de teja y lámina de zinc
  - Altura: 3 pisos, 2 bajo el nivel de la calle y acoplada a la anterior.

Previo al colapso, las dos construcciones catastradas podían ser calificadas como de vulnerabilidad extrema, característica acrecentada debido a que la más débil, la de adobe, sustentaba a la más pesada. La parte delantera de las estructuras era utilizada como vivienda mientras que parte posterior estaba abandonada y deteriorada. Aparentemente, el ingreso no era por la calle Rocafuerte, al carecer de una puerta de entrada el muro como podemos ver en una imagen anterior del *Google Street View* (Figura 9). En esta figura se observa la parte del muro que colapsó junto a la vivienda por una longitud de aproximadamente 15 m. Desde el punto de vista de los servicios, es interesante remarcar que previo a 2019 existían dos contadores de agua y uno de luz. Sin embargo, con posterioridad a esa fecha solo aparece un contador de agua.

El colapso parece estar relacionado con la vulnerabilidad previa de las construcciones, relacionada con su malo o nulo soporte estructural, con la vetustez de las estructuras y con falta de mantenimiento por parte del propietario (el Municipio) o de los ocupantes (en este análisis no se trata la legalidad de la ocupación del predio ni quienes lo ocupaban). En este sentido, quizás sea posible que el debilitamiento de la

Figura 8: En la imagen se observa las características de la estructura antigua (amarillo y azul fuerte) de adobe, frente a la superior, de hormigón armado con mampostería de en bloques (azul-celeste, al fondo y bloque si enlucir encima, tal vez de construcción más tardía). En realidad, hay una relación compleja entre dos o tres estructuras de diferente edad difícil de discernir en la visita de campo.

estructura inferior de adobe también se produjera a lo largo del tiempo por humedad ante pequeñas inundaciones esporádicas.

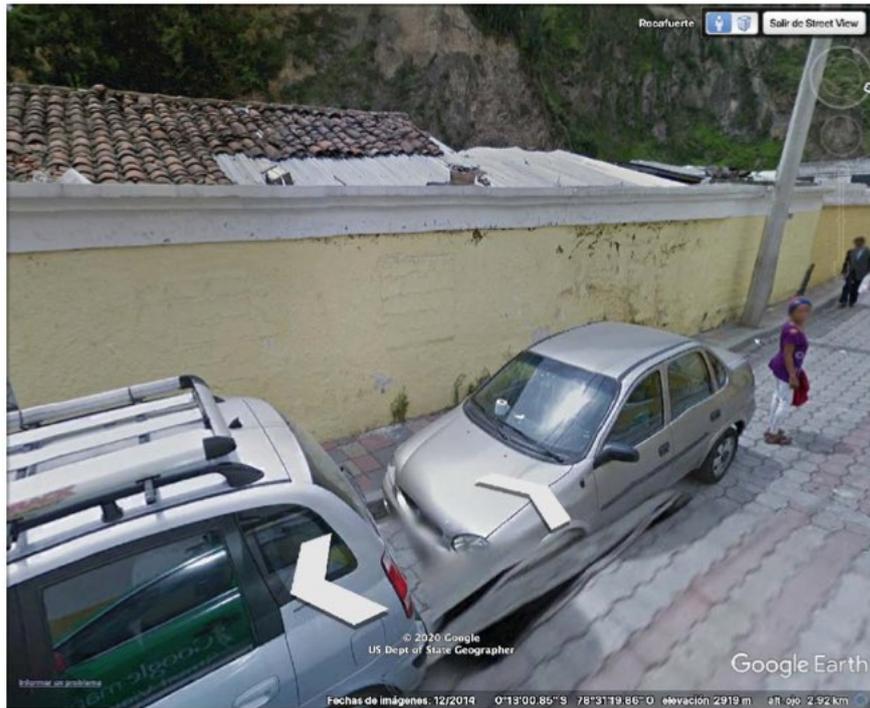
Figura 9: La vivienda no tenía acceso directo desde la calle Rocafuerte.

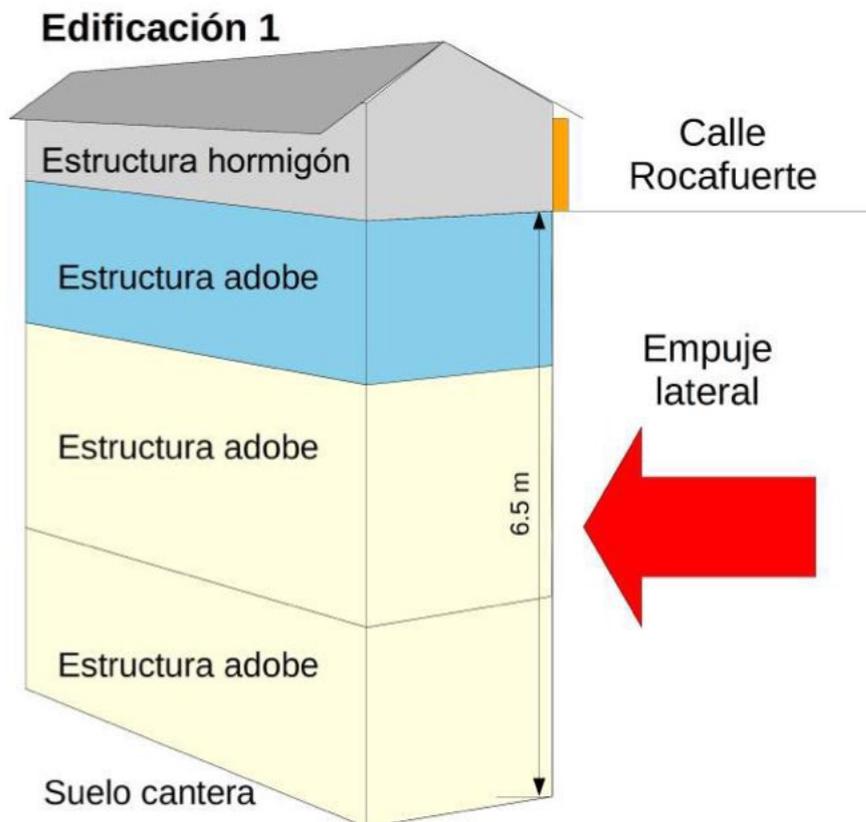
Por el desnivel topográfico y su ubicación pegada al talud, las edificaciones, en cierta manera, servían de contrafuerte a la calle, por lo que presiones laterales del terreno en corte vertical podrían haber influido para el colapso, tal como se muestra en el esquema de la Figura 10. Hay evidencia de pequeños desniveles en la calle Rocafuerte justamente en el segmento correspondiente a la estructura colapsada, por lo que hay que investigar más en detalle su posible influencia en esta hipótesis sobre la causa del problema (Figura 11). En la Figura 12 se puede ver el contacto directo entre la edificación y el terreno por debajo de la calle en una altura aproximada de 6 metros.

Figura 10: Posible esquema de empuje lateral debido a la diferencia de cota entre el suelo de la cantera y la superficie de la calle Rocafuerte.

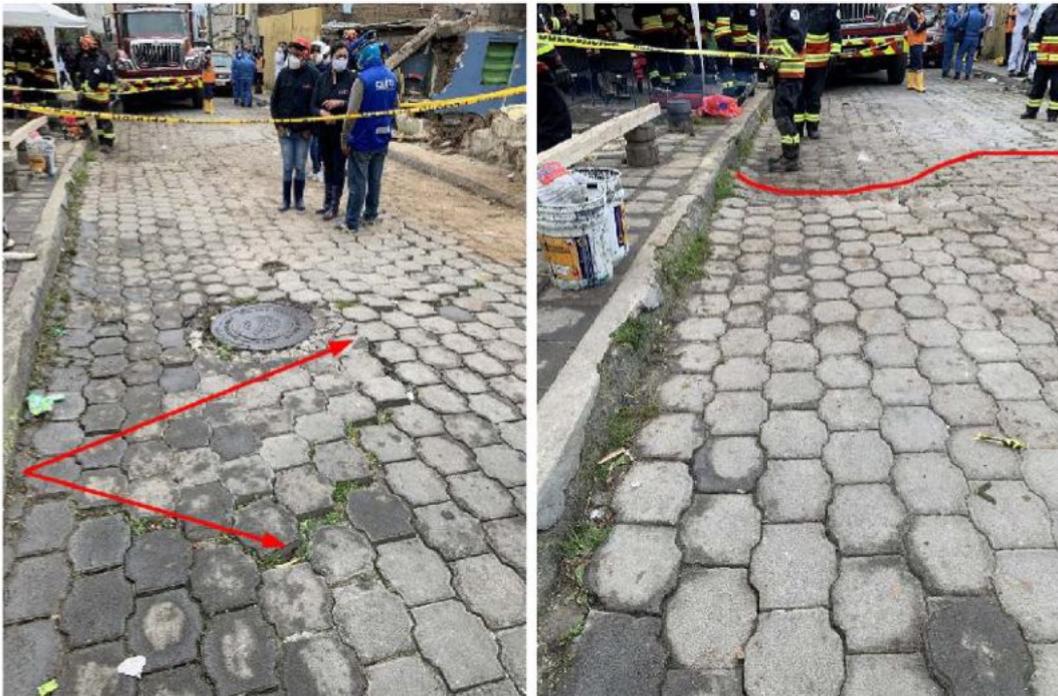
Figura 11: Fisuras y desniveles observados en la calle en el tramo localizado frente a la edificación colapsada.

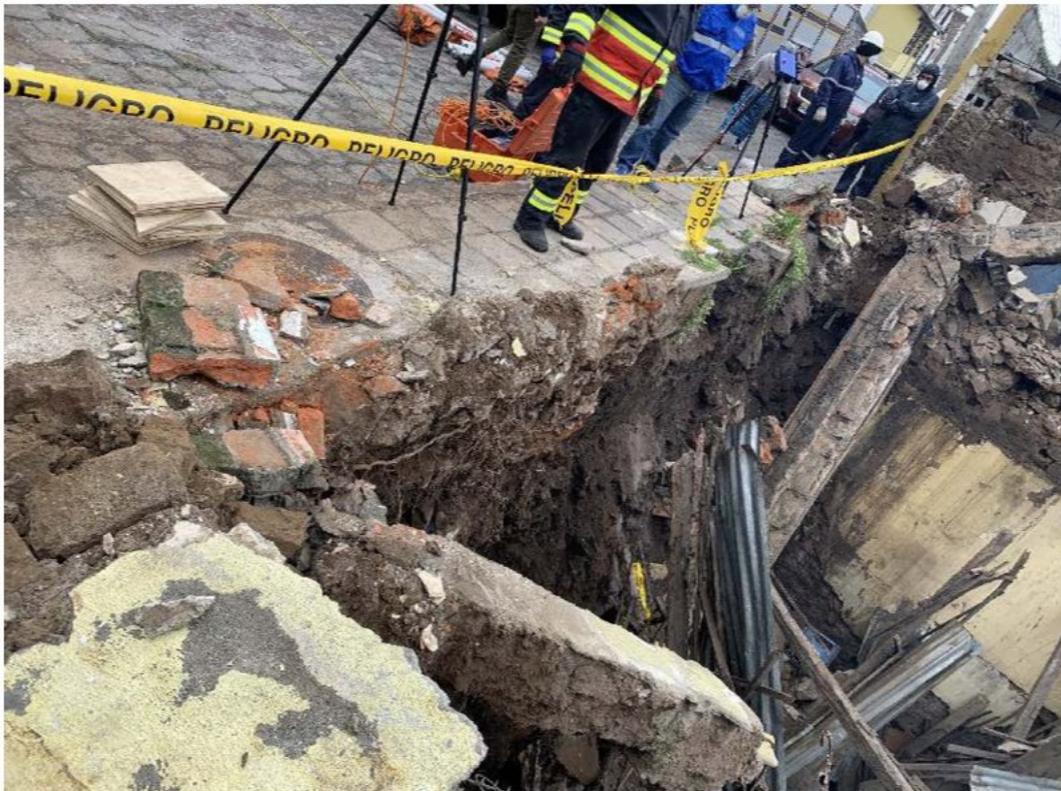
Figura 12: Estado del material de contacto contra el muro de la casa colapsada.

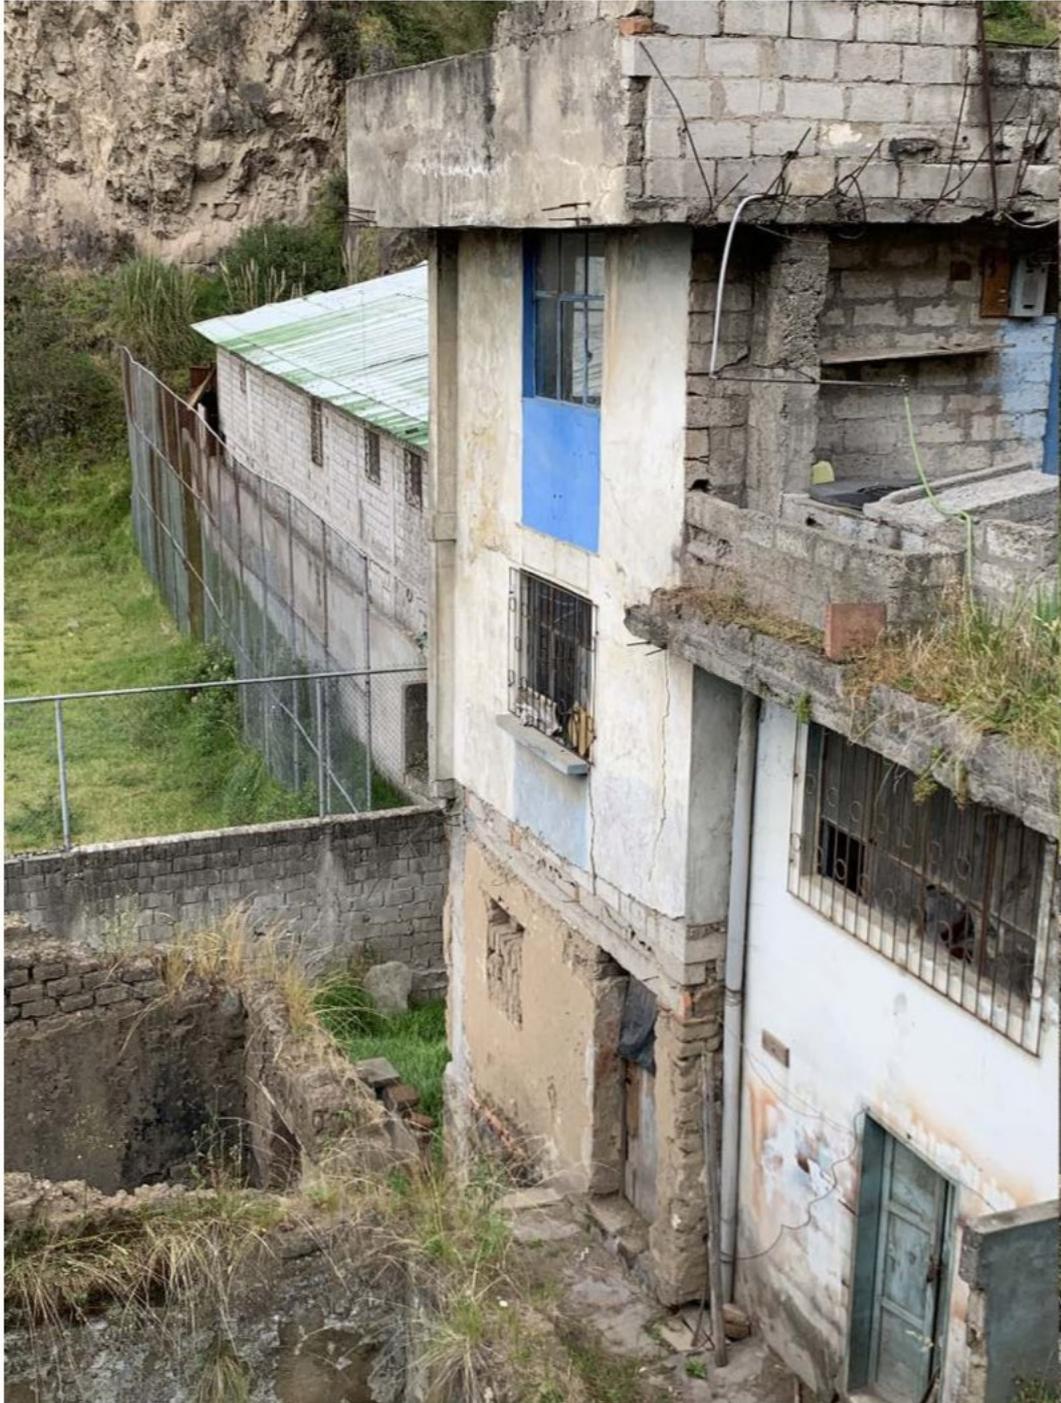
Las estructuras que ocupan los predios colindantes calle arriba, uno de ellos catastrado también de propiedad municipal, presentan una muy alta vulnerabilidad como se observa en la Figura 13. En una de las edificaciones del predio xxx (placa Oe10-167)

se notan las mismas falencias que en las estructuras colapsadas el 28 de Mayo: una construcción inicial de adobe en planta baja que soporta parcialmente dos pisos altos de concreto armado y mampostería de bloque, más una terraza.

De la inspección visual y evidencias de la Figura 13 se sospecha que la edificación está ocupada, por lo que las entidades municipales correspondientes deberán tomar

Figura 13: Vivienda altamente vulnerable ubicada 150 m calle arriba de las estructuras colapsadas.

los recaudos necesarios para evitar otra situación catastrófica similar.

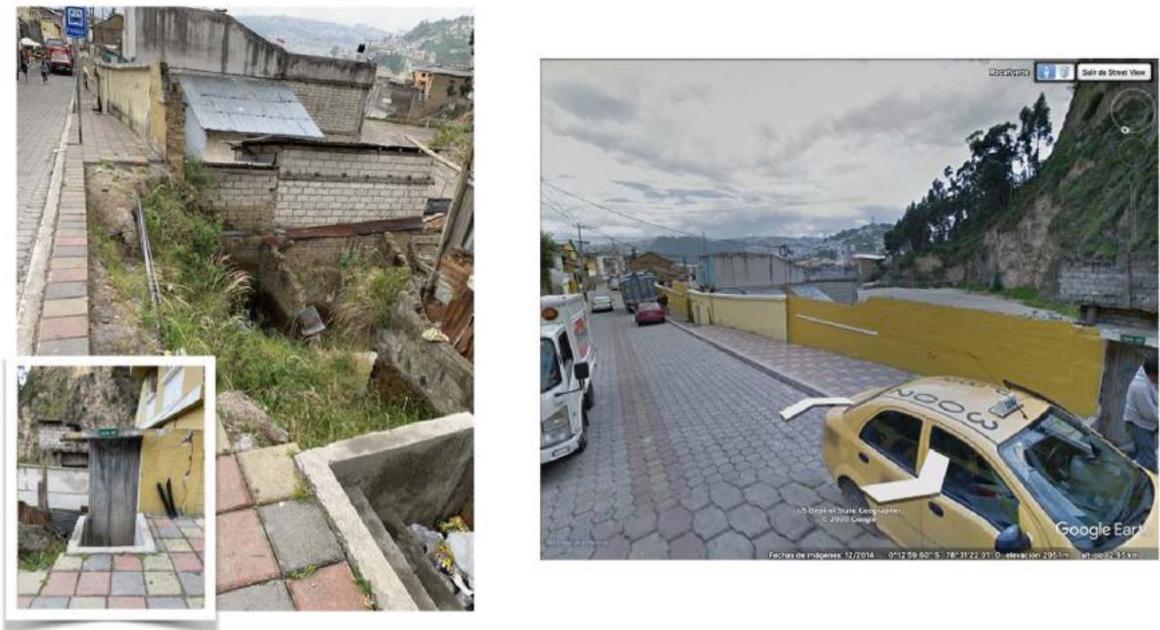
Finalmente, en la Figura 14 se puede observar que el muro entre el predio 77264

de la Figura 13 y el 129442 ha colapsado después del 2014, lo que ratifica la situación inestable de la zona analizada. Debido a la incertidumbre en las coordenadas en la BD de evento del COE-M, el colapso estructural que aparece calle abajo podría ser en realidad el que corresponde a este evento.

Figura 14: Muro colapsado calle arriba en una longitud aproximada de 6 m. La imagen de la derecha es tomada de Google Street View, donde se constata que el muro estaba presente al fin del año 2014.
