**REF: "INSPECCION TÉCNICA REALIZADA AL INMUEBLE COLAPSADO EL DIA JUEVES 28 DE MAYO DE 2020, EN EL SECTOR DE LA CANTERA.**

Reciba un cordial saludo, la presente tiene por informarle sobre la inspección técnica realizada al Predio No. 214241 donde se ha reportado el colapso estructural del inmueble, acontecido el jueves 28 de mayo de 2020, en la noche alrededor de las 21:44<sup>1</sup>, en el sector de la Cantera, ubicado en la Calle Rocafuerte, ubicado en la Zona Centro, perteneciente al Municipio del Distrito Metropolitano de Quito.

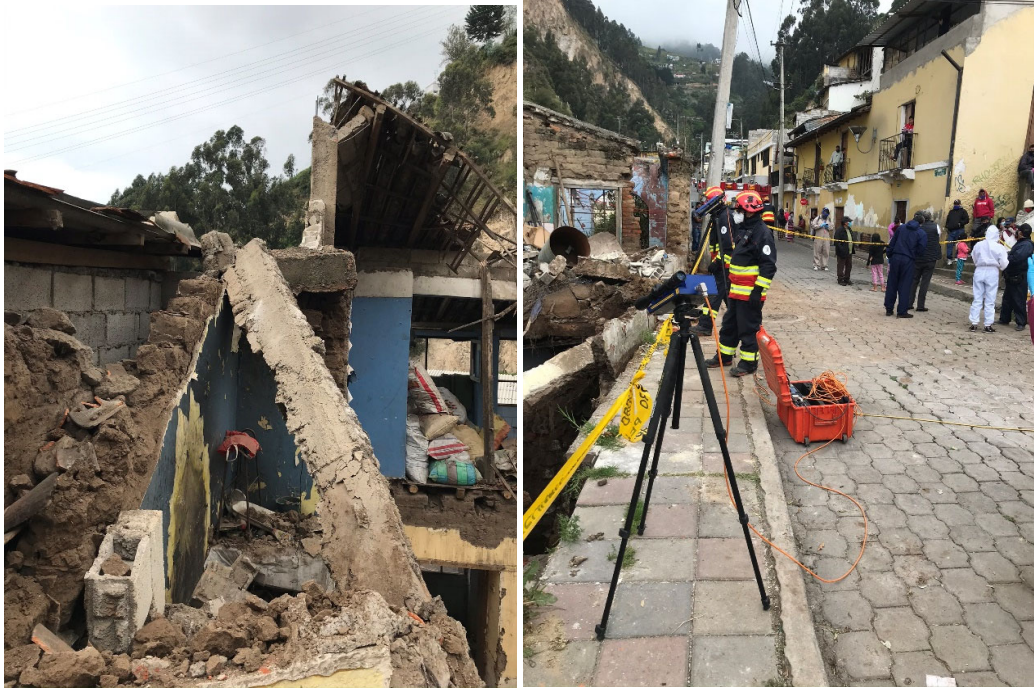
*El colapso estructural del inmueble de construcción mixta se pudo presentar por varios factores que pudieron influir en la patología constructiva, ya que se observaron varias lesiones que pudieron ser la causa del daño estructural con la consecuente pérdida de resistencia y rigidez que dañaron integralmente al inmueble.*

**FOTOGRAFIA N 1-2: PATOLOGIA DE CONSTRUCCION MIXTA**

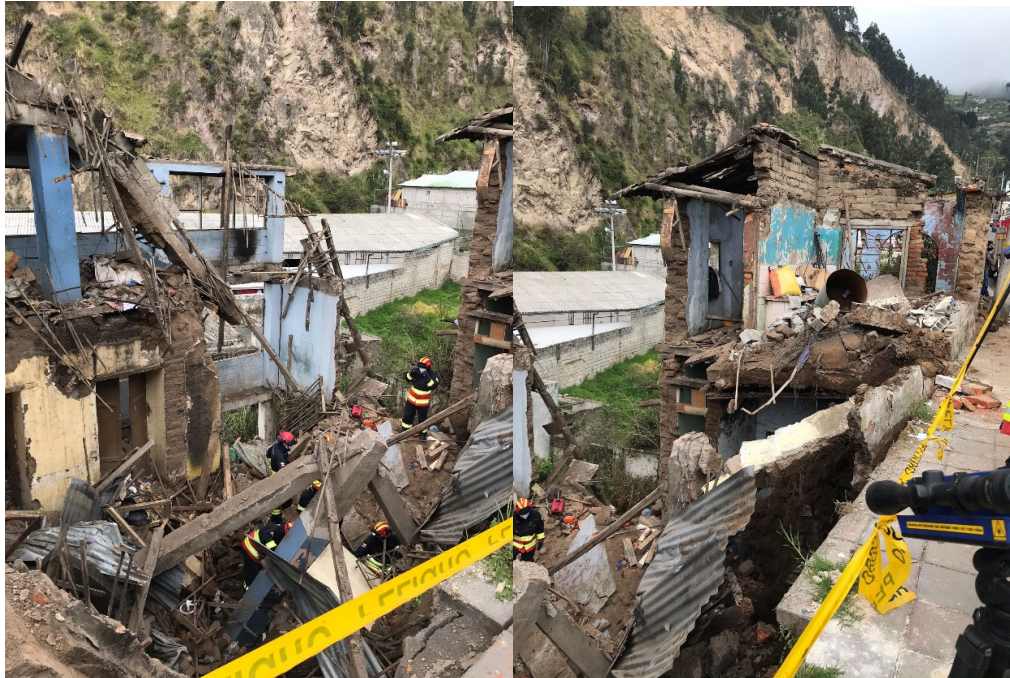
*La construcción mixta, se dice del inmueble que presenta varias intervenciones estructurales con diversos materiales compatibles e incompatibles utilizados para realizar añadidos a la construcción inicial u original del inmueble y en este caso especial en los tres niveles ya que se puede observar que era construcción tradicional de adobe y madera, con varios añadidos de estructura de hormigón armado.*

FOTOGRAFIA N 3-4: CONSTRUCCION MIXTA ADOBE MADERA – HORMIGON ARMADO

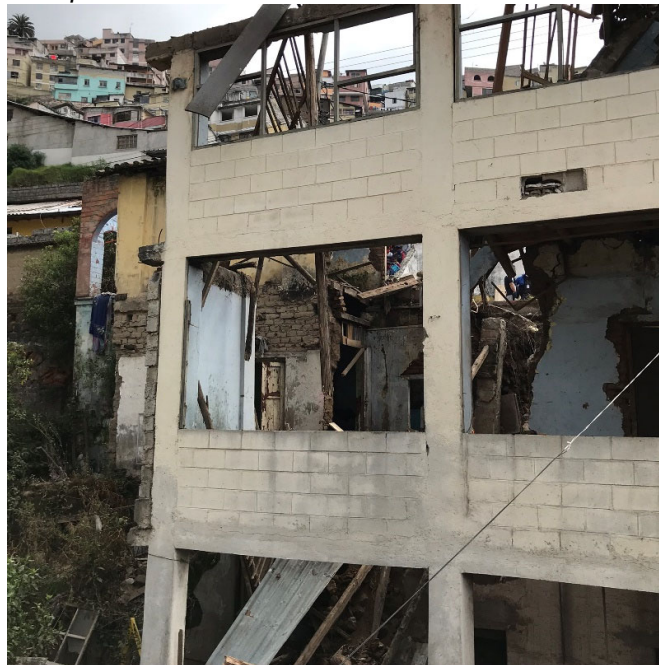
*De lo que se pudo observar que el material original de construcción de adobe y de madera, debido a la falta de mantenimiento presenta disgregamiento del material, así como la pudrición de algunos elementos de madera como las vigas de la cubierta, para lo cual se integraron elementos más pesados y sin continuidad que se pudieron observar como columnas y vigas en la parte superior de la cubierta y en la fachada que da hacia la liga Deportiva de San Roque.*

FOTOGRAFIA N 5: CONSTRUCCION MIXTA HORMIGON ARMADO MAMPOSTERIA DE BLOQUE

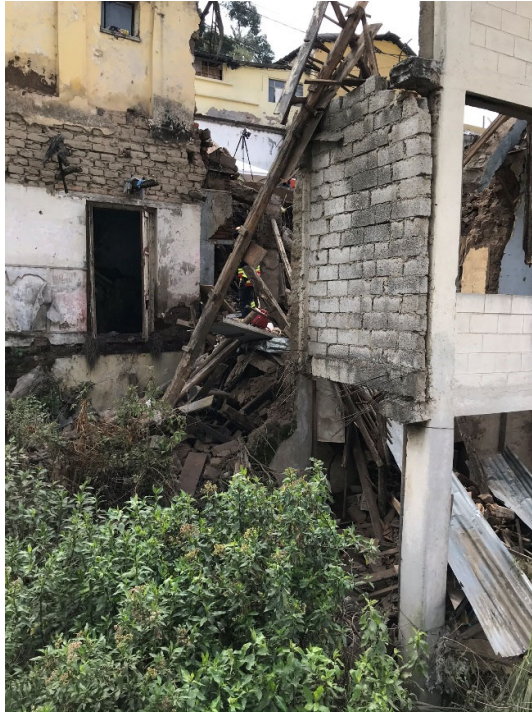
**FOTOGRAFIA N 6: CONSTRUCCION MIXTA ADOBE MADERA – HORMIGON ARMADO**

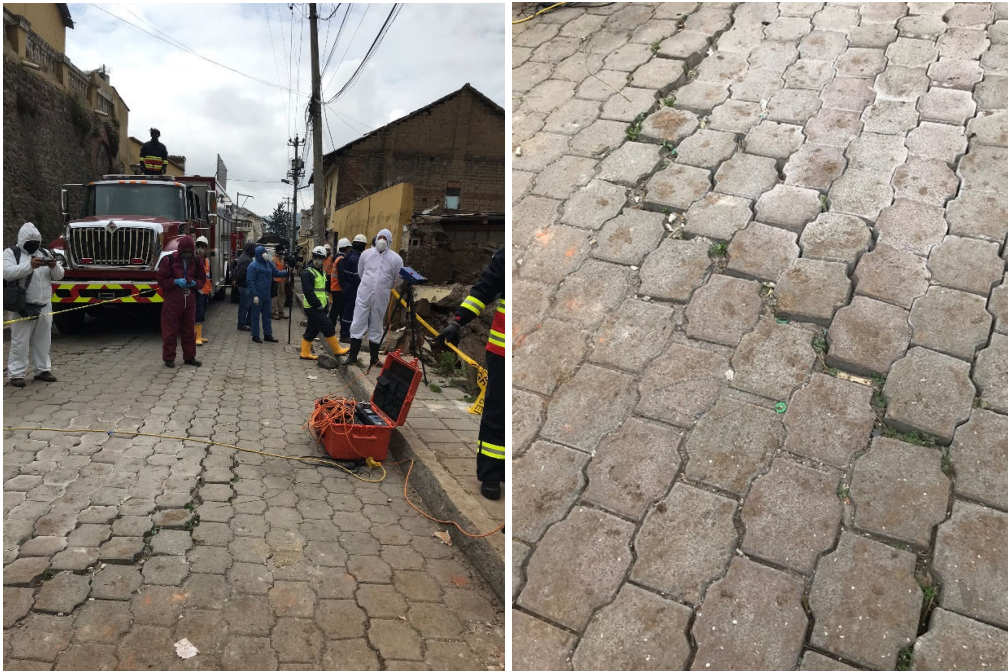
*Por otro lado, se observa en la vía, problemas de asentamientos y movimientos de los adoquines, debido a humedades que pueden ser accidentales y que deben presentarse por escurrimiento de agua desde la grada de acceso que queda perpendicularmente al inmueble.*

**FOTOGRAFIA N 7-8: ASENTAMIENTO DIFERENCIAL Y MOVIMIENTO DE ADOQUINES**

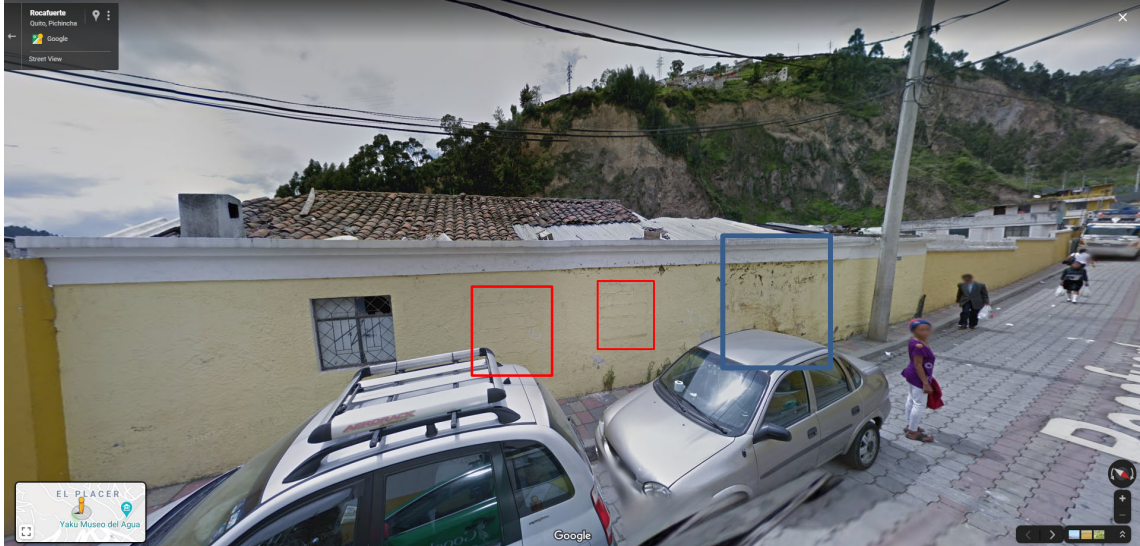
*En la fachada de la calle Rocafuerte se observa, según las imágenes de Google Maps, que existían algunas aberturas tapiadas con bloque de cemento y que la vía ya presenta problemas de humedad entre la pared de adobe y de bloque.*

**FOTOGRAFIA N 9.- VENTANAS TAPIADAS DE BLOQUE, HUMEDAD EN LA PARED**  
FOTO DE GOOGLE MAPS

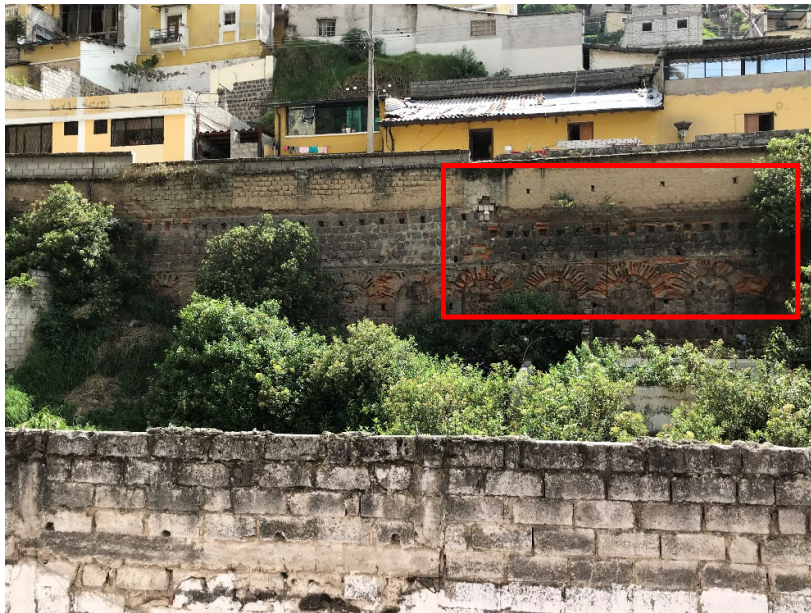
*Estos varios factores de elementos estructurales que tenían lesiones pudieron ser la causa del colapso del inmueble como, por ejemplo: la falta de capacidad de contención del muro de adobe, maderas de la cubierta en estado de pudrición con una gran deformación, falta de mantenimiento etc.*

**FOTOGRAFIA N 10.- HUMEDAD EN EL MURO COLINDANTE DE ADOBE A PUNTO DE COLAPSAR**

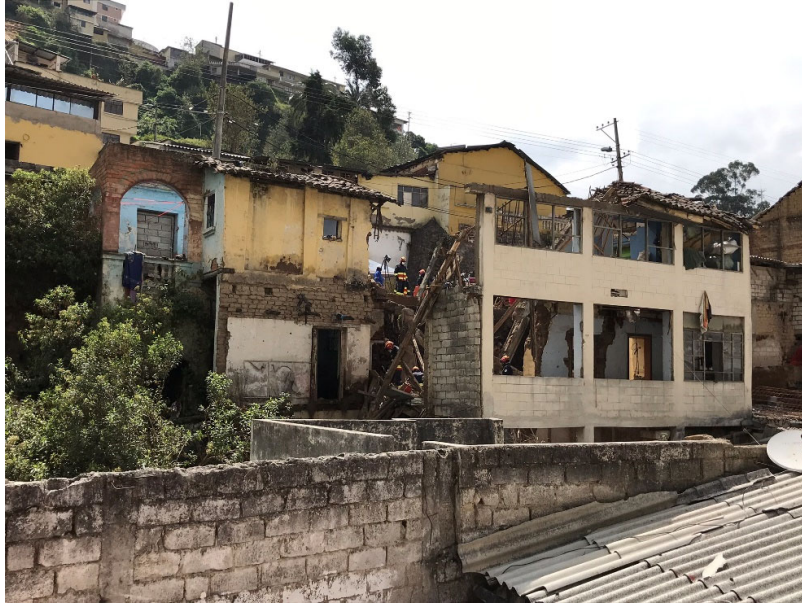
*Uno de los aspectos a considerar es la altura bastante importante que se observa desde la de la cancha de la Liga de San Roque de alrededor de más de 6 metros que pudieron llevar a perder la capacidad de carga del muro de adobe, frente a cargas laterales como la presión del suelo, la carga vial y la humedad que pudieron generar un colapso parcial y luego llevar al volcamiento global de la edificación llevando varias paredes y sistemas de piso, produciendo lo que se llama implosión del inmueble.*

**FOTOGRAFIA N 11: COLAPSO POR IMPLOSION DEL INMUEBLE**
