MEMORIA DESCRIPTIVA

PROYECTO ARQUITECTONICO:

"SR. JOSE MANUEL AMABLE POALACIN GUAMAN"

CALLE VICENTE LEON N7-77 Y ESMERALDAS

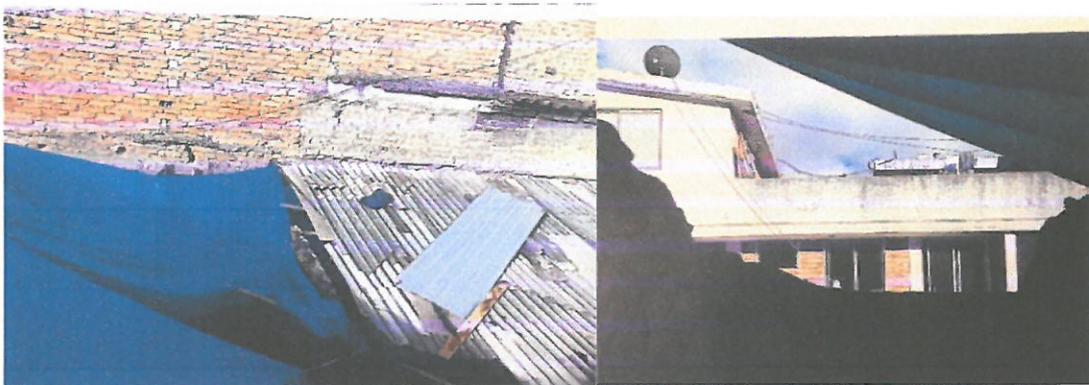
Foto 1.- Desplome de la cubierta de Eternit en la que se puede apreciar que el cumbrero de la casa inventariada ha sido modificada, antes del siniestro.

Foto 2.- Desplome de la pared portante en la que se puede observar la construcción de tres pisos en la parte posterior.

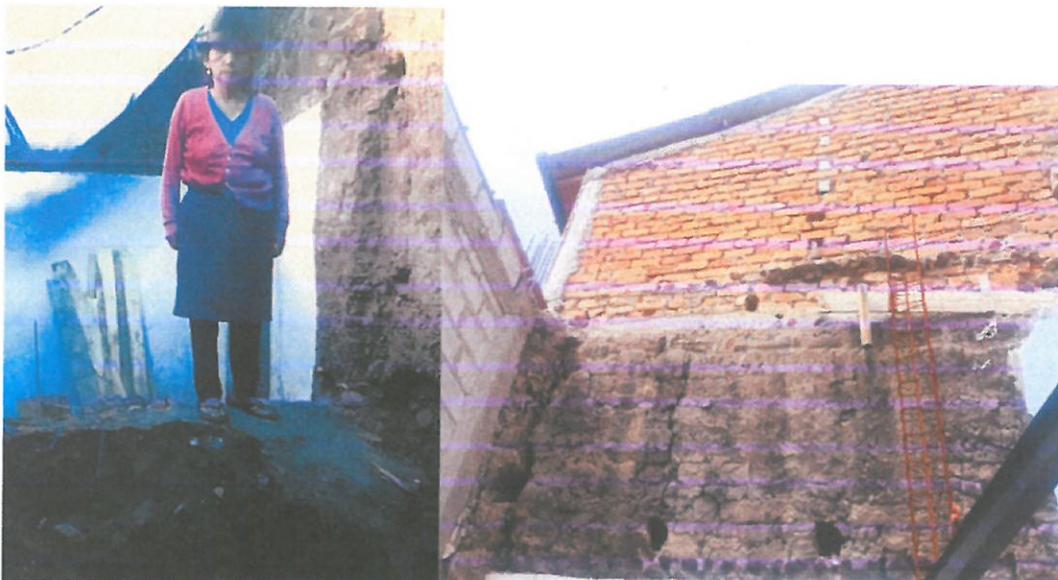
Foto 3.-Propietaria parada en pared divisoria entre el dormitorio y la cocina desplomada por siniestro

Foto 4.- se puede observar que no existió muro colindante divisorio las cerchas estaban ancladas al predio colindante, el mismo que presenta fisuras.

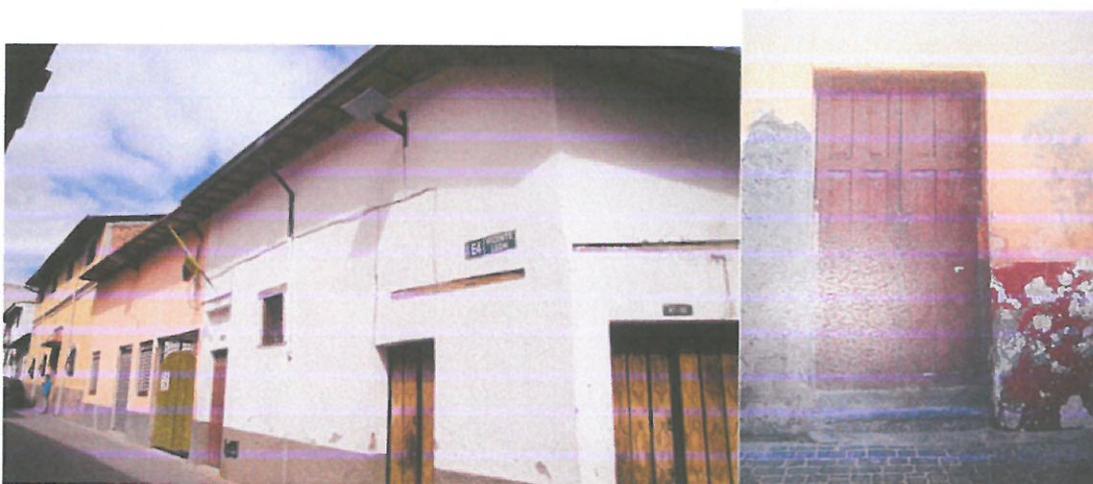
Foto 5.-Fachada modificada después del siniestro misma que será restituida al estado original

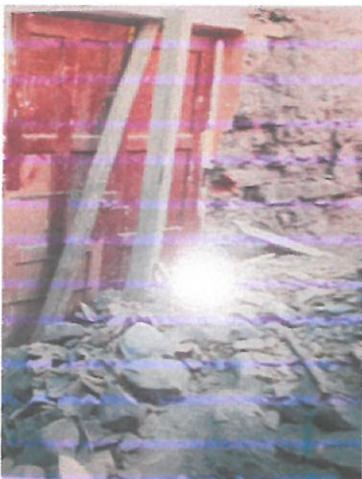
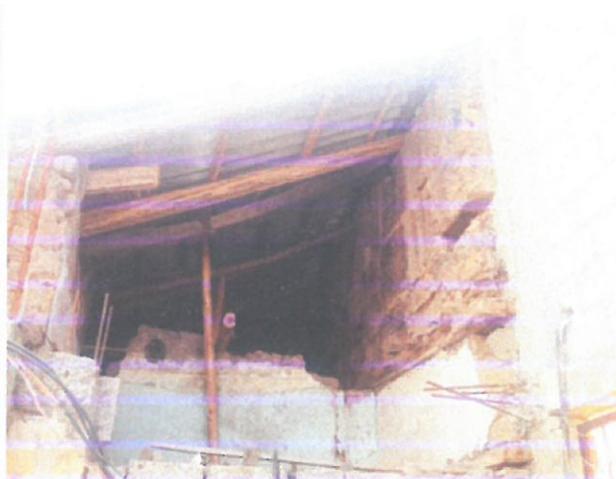
Foto 6.- Puerta principal de acceso a la casa inventariada

Foto 7.- Puerta de ingreso al zaguán en el momento del siniestro

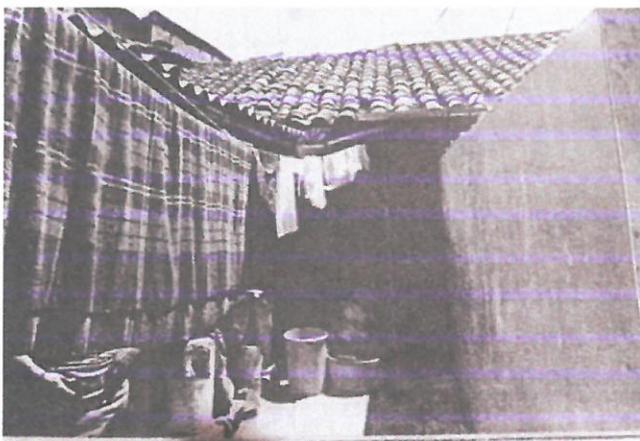
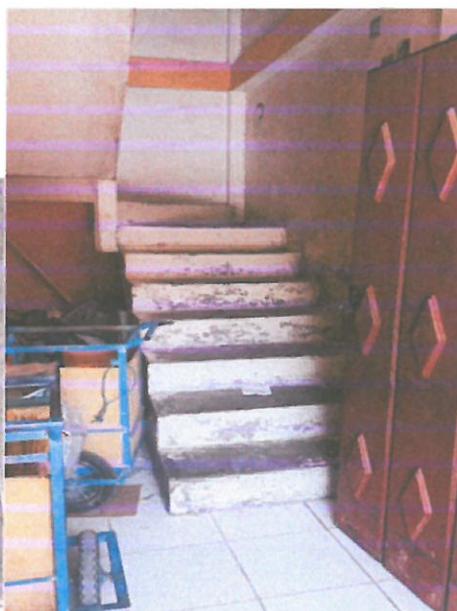
Foto 8.- cubierta del predio colindante esquinero inventariado antes de la subdivisión.

Foto 9.- Pared portante de zaguán no existe ha sido remplazada por tabiquería de madera

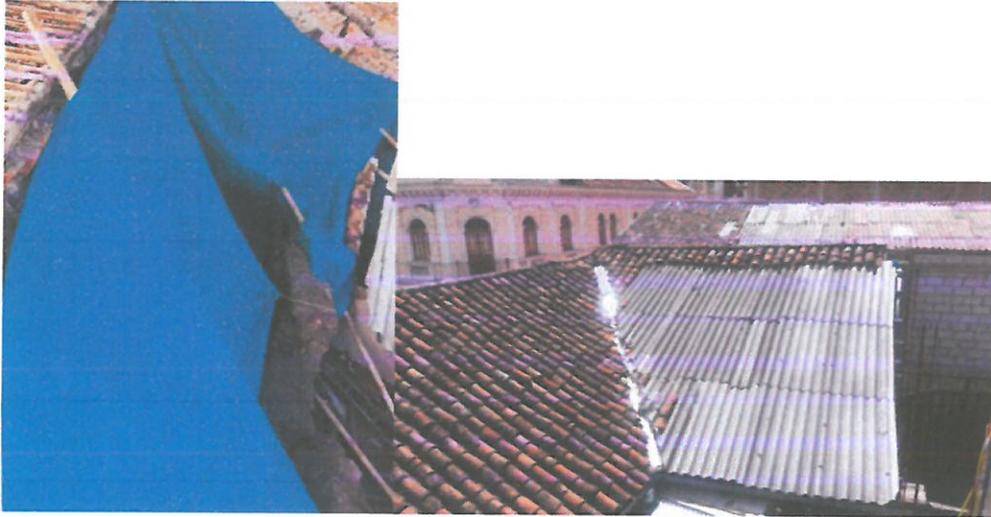
Foto 10.- Acceso a la vivienda en la parte posterior

Foto11.- Colapso de la cubierta frontal

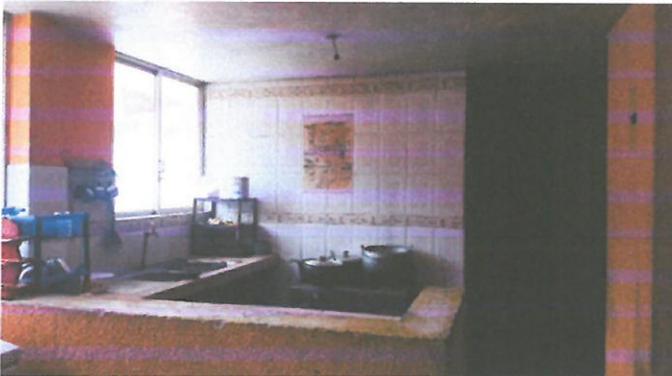
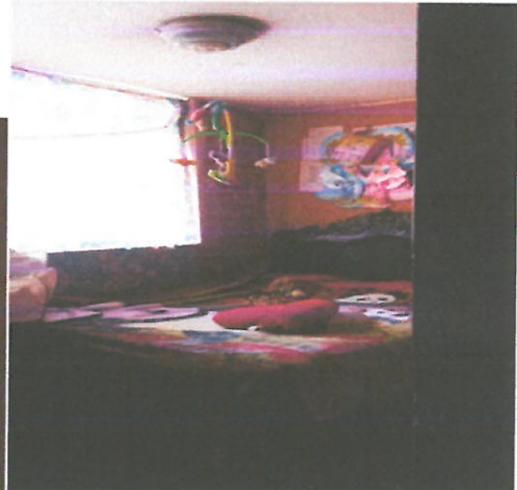
Foto 12.- Vista de la cubierta del predio esquinero.

Foto 13-14.- Cocina y dormitorio ubicados en el segundo piso del bloque posterior, donde vive el propietario.

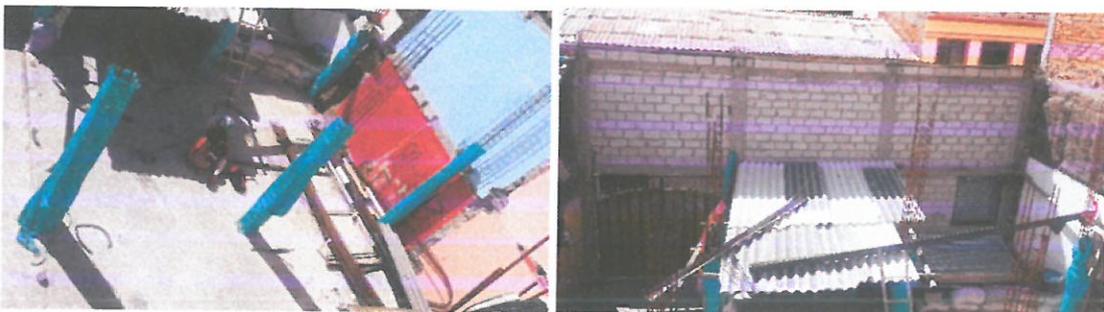
Foto 15.- Se puede observar que las columnas interiores no se encuentran fundidas, el contrapiso sí.

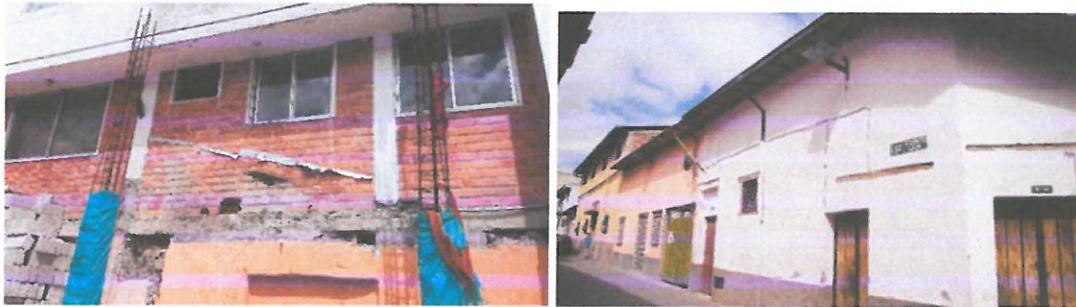
Foto 16.-Cerramiento frontal vista interior.

Foto 17.- Construcción existente no cumple con lineamientos de seguridad.

Foto 18.-Foto de fachada no cumple con los lineamientos de la trama urbana del sector.
