BREVE RESEÑA HISTÓRICA DENTRO EL CONTEXTO URBANO

MEMORIA HISTÓRICA DEL PREDIO.-

MEMORIA HISTÓRICA DEL PREDIO, ANÁLISIS Y DIAGNOSTICO

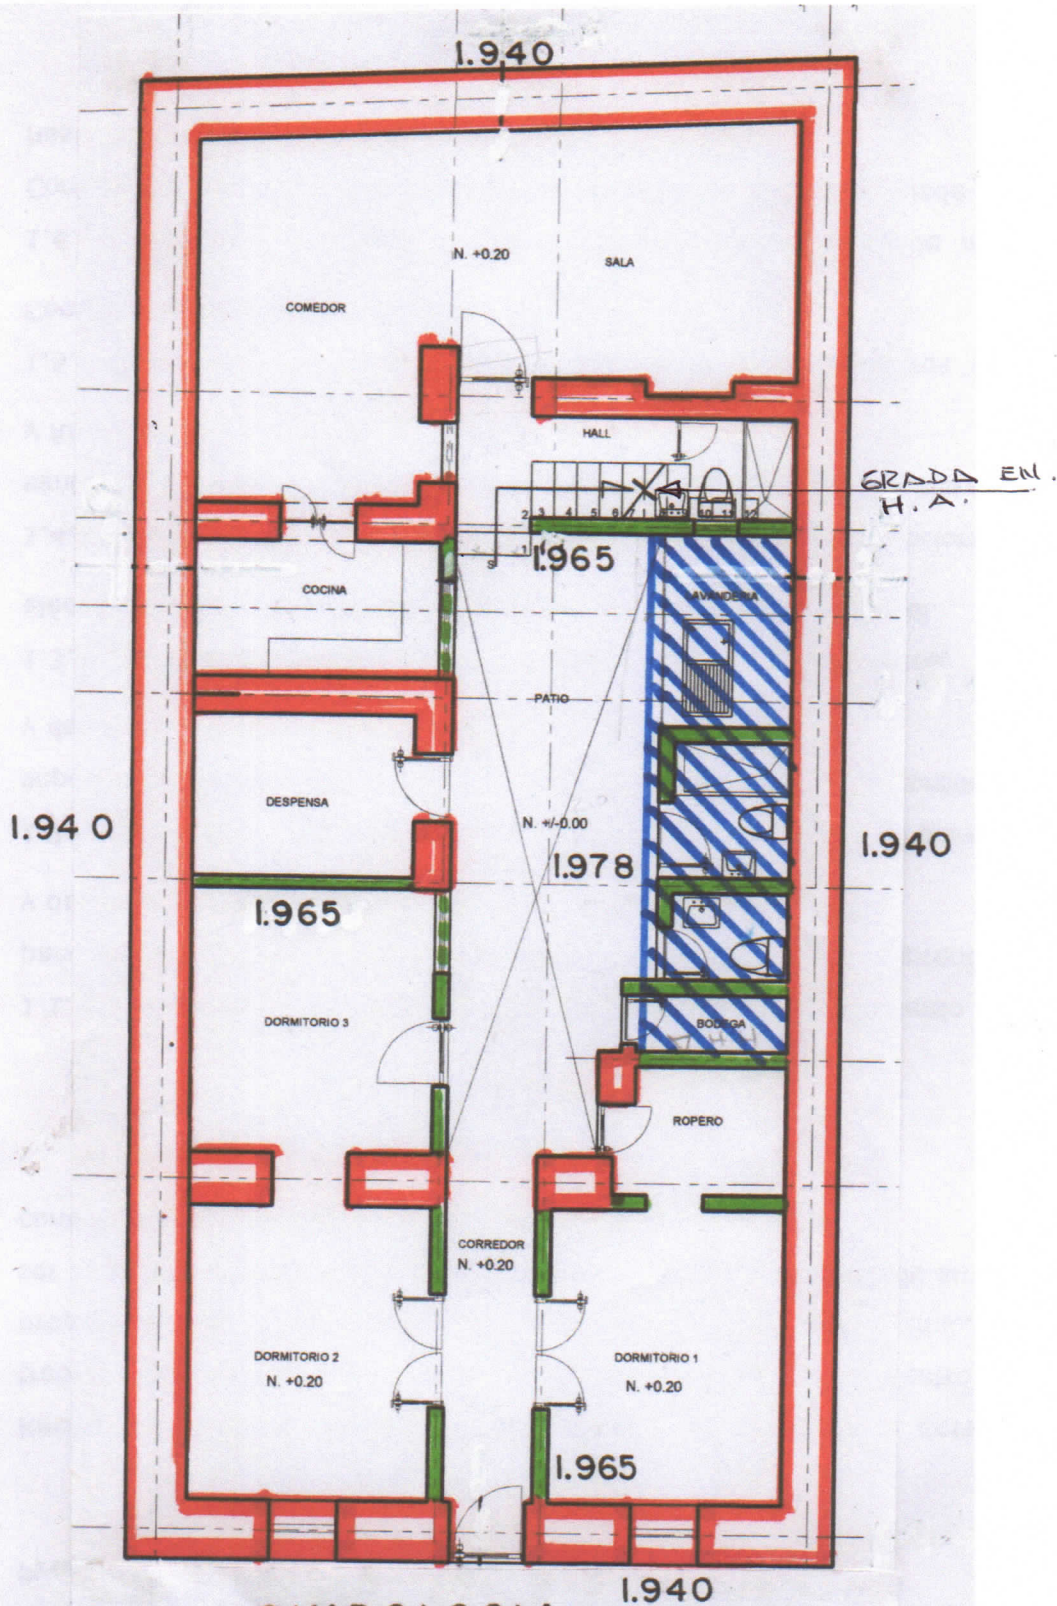
PLANTA BAJA - ESTADO ACTUAL
 ESCALA 1:100

- **Modificación 1.**
Escaleras fundidas en hormigón muy estrechas con huellas y contrahuellas anti funcionales. Década de 1975
- **Modificación 2.**

Altillos aumentados en la crujía del fondo dejan el entrepiso en la segunda planta relativamente incómoda para el carácter de la casa.
Década 1980

El añadido, aumentado en el lado derecho a base de entrepiso con pisos (viga de eucalipto) y conformado por un entablado con duelas del mismo material y sobre estos asentados ladrillo mambon recubiertos con una capa de mortero, cemento, arena; se crea una terraza a base de una losa catalana en la cual se hace secadero para la ropa.
