**FACHADA EN CONJUNTO INMUEBLE SR. LUIS ALMEIDA
CALLE PÉREZ QUIÑONES**

**REGISTRO FOTOGRÁFICO
ESTADO ACTUAL.- PATOLOGÍAS
CASA- SR. LUIS ALMEIDA
CALLE PEREZ QUIÑONEZ OE6-80 ENTRE BAHIA E IMBABURA**

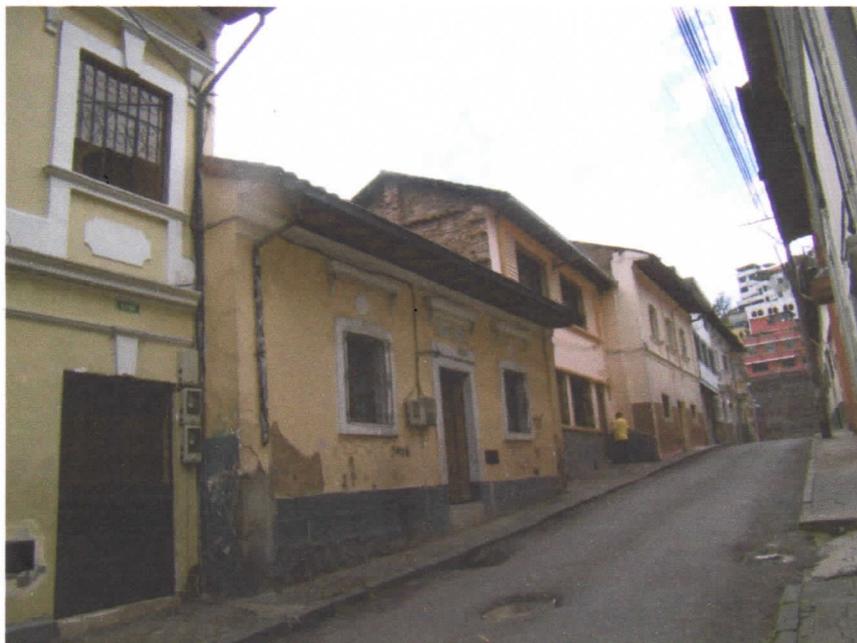
FOTO A

Calle Pérez Quiñones de abajo hacia arriba

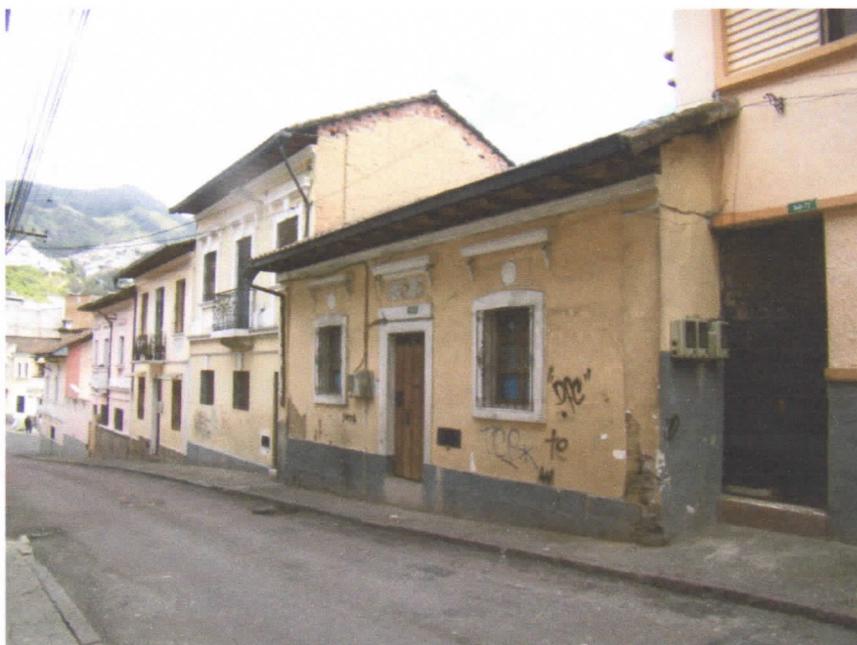
FOTO B

Calle Pérez Quiñones de arriba hacia abajo

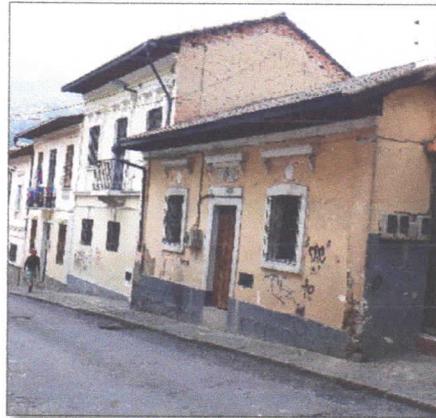
FOTO 1

El entorno esta bien conservado, no existen construcciones que desentonen con la estetica de la calle, en la plaza Victoria se ha mantenido la estética urbana, hay unos aumentos en dichos inmuebles que desntonan pero en lo mínimo.

La fachada tiene desgregacion de materiales (enlucido), el alero en mal estado atacado por xilófagos

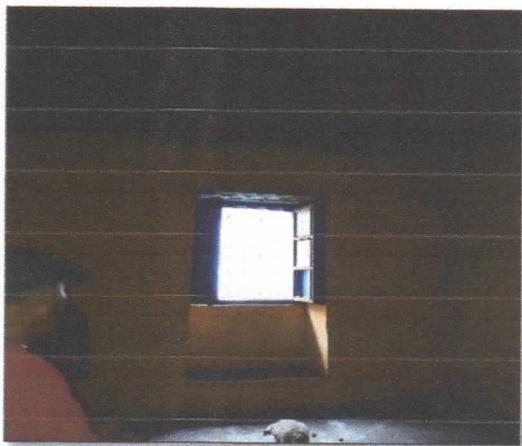
FOTO 2

VISTA INTERIOR DEL DORMITORIO

2.- Este espacio no tiene cielo raso, piso encementado carente de instalaciones electricas se observa la estructura de madera.- cercha en mal estado, atacado por xilófagos.

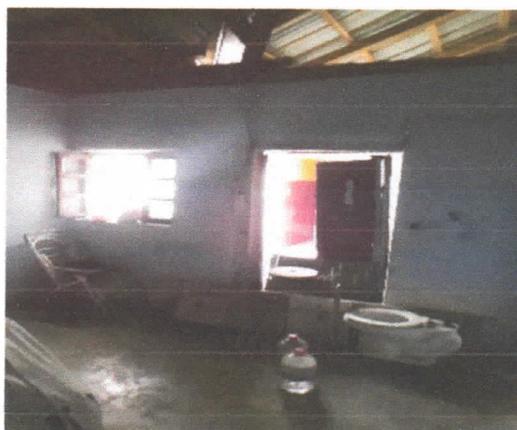
FOTO 3

VISTA INTERIOR DEL DORMITORIO

1.- Este espacio está carente de: cielo raso y entablado (piso) este deterioro se debe por el abandono y falta de interés del anterior propietario, ya que fue atacado por la lluvia y xilófagos

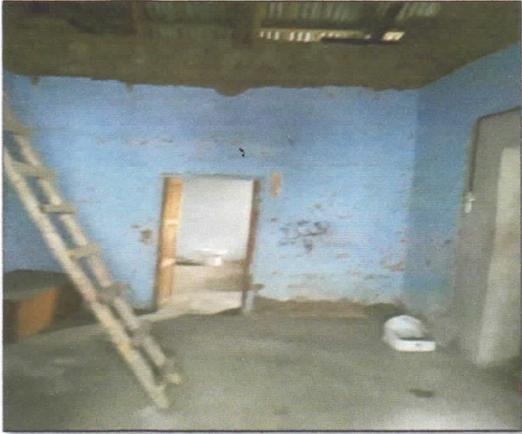
FOTO 4

VISTA INTERIOR DEL DORMITORIO 3.- No posee cielo raso, su piso esta encementado carente de instalaciones electricas, puertas y ventanas en mal estado.

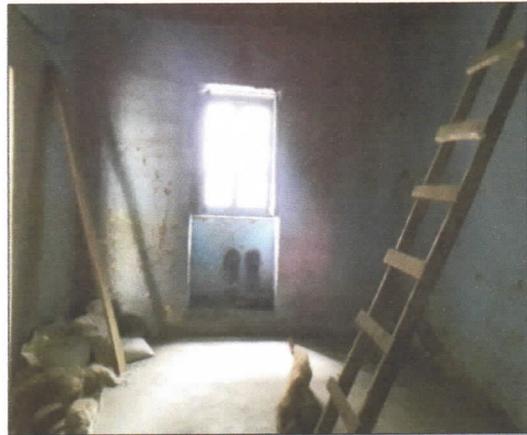
FOTO 5

VENTANA DORMITORIO 2.- Espacio completamente en desuso ya que carece de cielo raso, piso sin recubrimiento, paredes en mal estado.

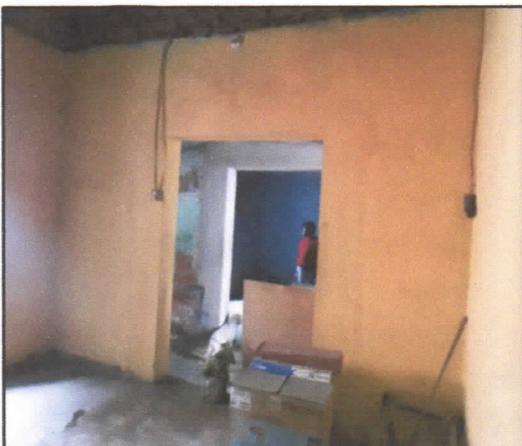
FOTO 6

VISTA DORMITORIO 1 AL CORREDOR.- Espacio sin cielo raso, piso parquet en mal estado, instalaciones eléctricas sobrepuestas en las paredes, observamos la pared del corredor, su enlucido desgranándose, observamos la puerta de acceso al dormitorio master.

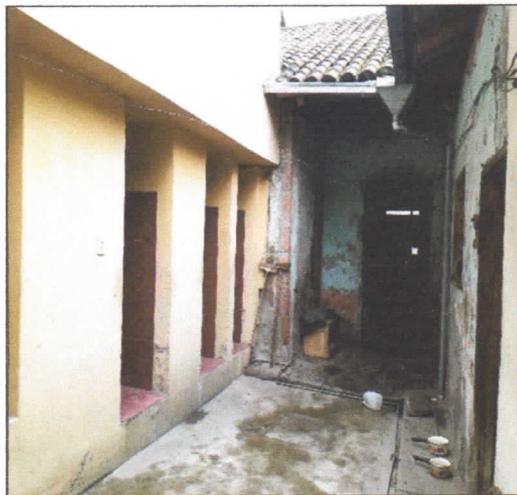
FOTO 7

VISTA DEL PATIO HACÍA LA ENTRADA.- Se puede observar la variación de construcción, ya que el anterior propietario ha hecho un agregado en ladrillo, bloque como también hormigón armado desentonando la estructura del inmueble tradicional que era en adobe y teja, observamos una ceja en piedra ciliar en el piso su enlucido de paredes en mal estado, tubería de agua sin empotrado.

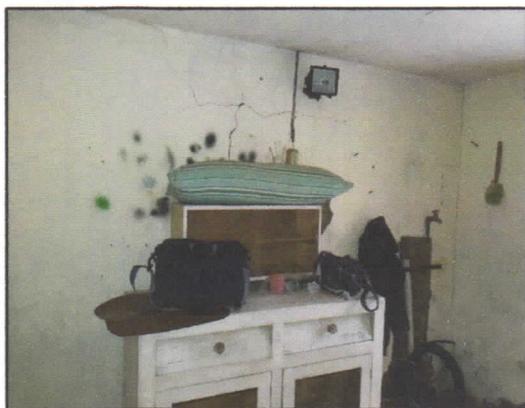
FOTO 8

BODEGA.- Espacio en buen estado que sirve para acumular implementos que ya no se usan.

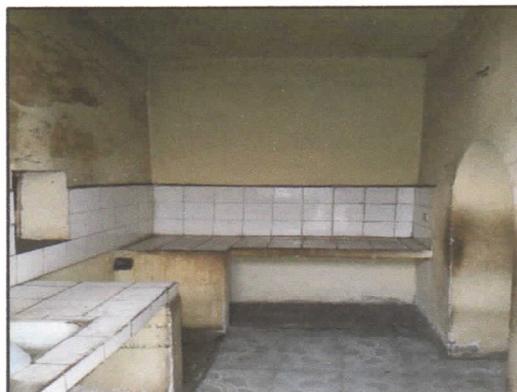
FOTO 9

VISTA COCINA.- Espacio en buen estado, pared izquierda con humedad por las goteras que existen en la cubierta.

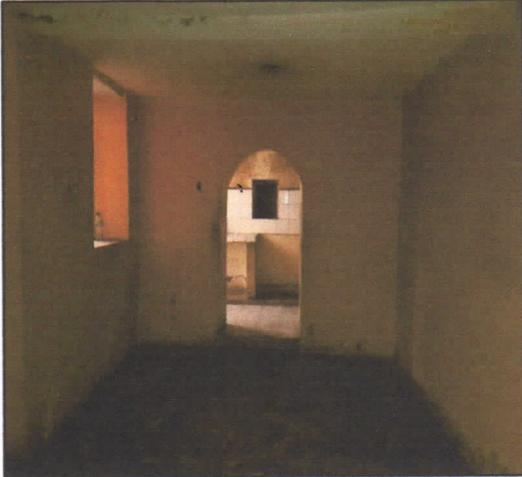
FOTO 10

VISTA COMEDOR HACIA LA COCINA.-
Cielo raso de triplex en buen estado, el
piso encementado en buen estado.

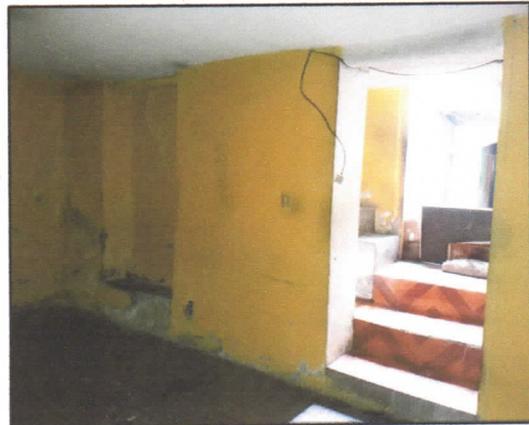
FOTO 11

**VISTA DE LA SALA AL ACCESO
PLANTA ALTA.-** Cielo raso de triplex en
buen estado, paredes atacadas por la
humedad, piso en buen estado (parquet)
escalones con medidas exageradas para
el uso personal.

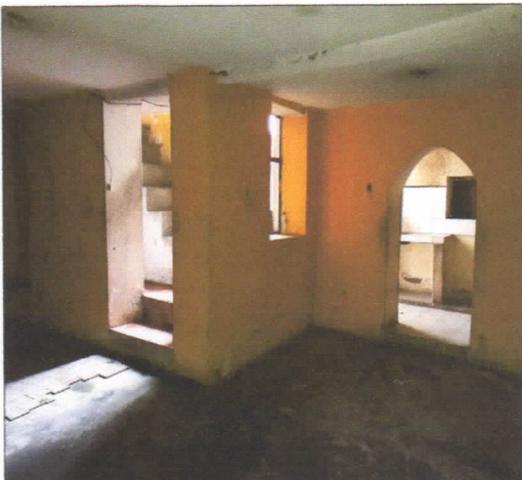
FOTO 12

VISTA SALA – COMEDOR.- Se puede
observar que ha sido retirado el piso
(compuesto por parquet) por acción de
la humedad y falta de mantenimiento del
inmueble, se puede observar la variedad
de gradas que permiten acceder a la
planta alta.

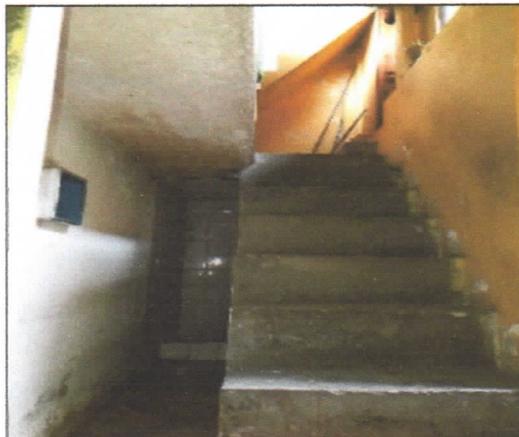
FOTO 13

ACCESO A LA PLANTA ALTA.- Es a base de una escalera construida en hormigón armado, pegada a la pared fabricada en adobe que desentona con la tipología del inmueble además no cumple con las normas de la ordenanza municipal en cuento a la huella y contra huella para el uso humano.

Espacio en buen estado; al fondo vemos un baño completo, su piso bueno

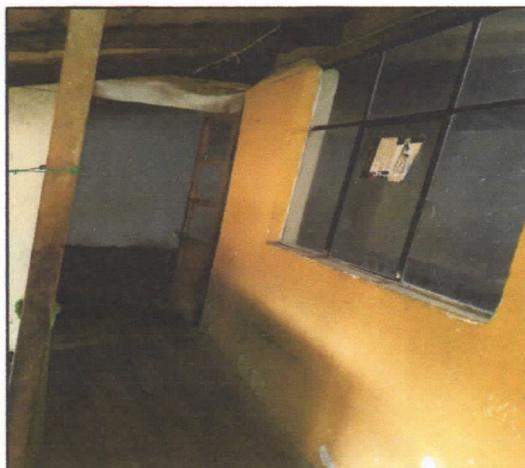
FOTO 14

VISTA INTERIOR A COMEDOR.- Cielo raso atacado por la humedad, piso en buen estado, ventana que permite la iluminación y ventilación hacia el patio.

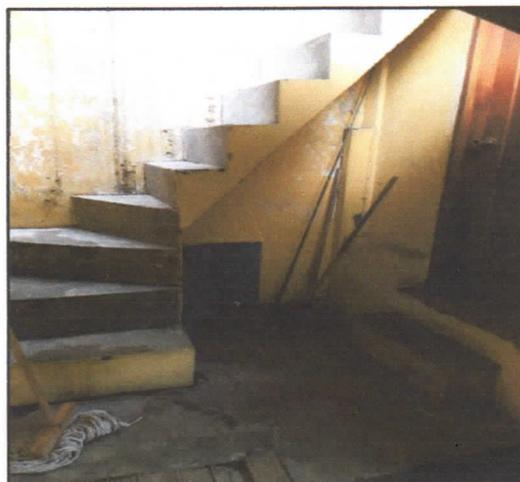
FOTO 15

ACCESO A TERRAZA.- Elemento agregado, desproporcionado no cumple con las normas de habitabilidad, espacio atacado por la humedad, piso en mal estado; acceso al tramo agregado y estrecho del inmueble.

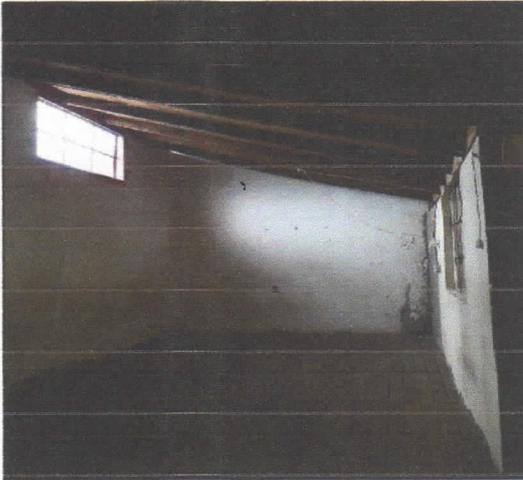
FOTO 16

PLANTA ALTA, SALA.- Espacio conocido segundo piso, cielo raso en mal estado, piso entablado en mal estado, paredes atacadas por la humedad vano abierto para ventana no permitido, ventana de comunicación con pasillo de acceso a este espacio.

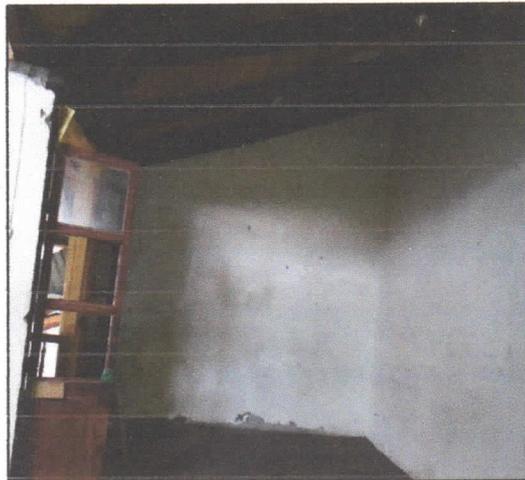
FOTO 17

PLANTA ALTA, SALA.- Espacio atacado por la humedad, cielo raso en mal estado, vigas de madera atacadas por xilófagos, piso con problemas de pandeo.

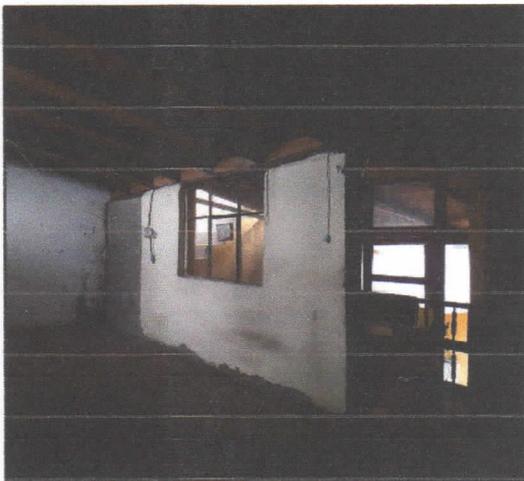
FOTO 18

PLANTA ALTA, COMEDOR (ACCESO SEGUNDO PISO).- Cielo raso en mal estado, piso entablado con pandeos, materiales mal usados (hierro, madera), paredes con fisuramientos y grietas en las esquinas.

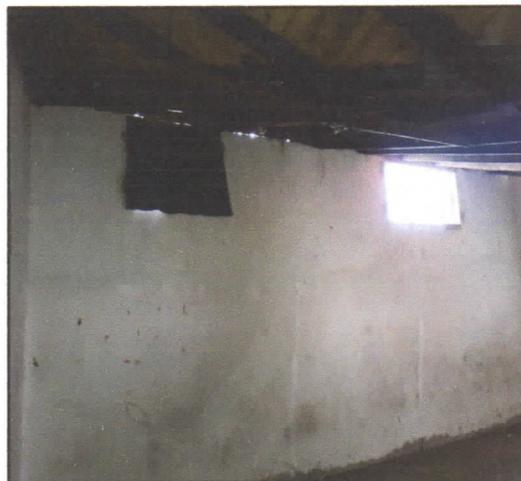
FOTO 19

PLANTA ALTA, COMEDOR (ALTILLO).- Espacio muy deficiente, cielo raso de triplex atacado por la humedad por roturas de teja de cubierta y vanos de ventanas abiertos no permitidos, paredes atacadas por la humedad con fisuramientos en sus esquinas.

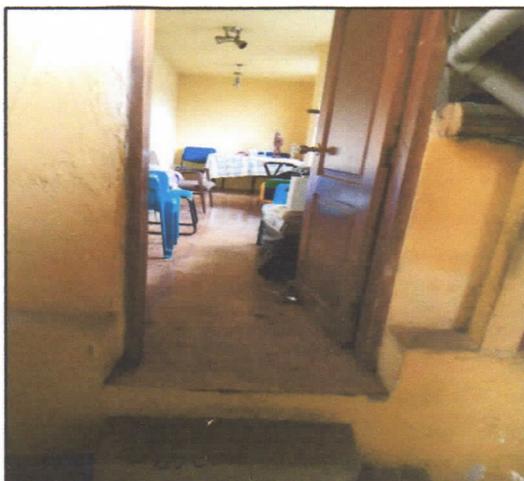
FOTO 20

ACCESO A DORMITORIO EN TRAMO AGREGADO.- Este espacio no es funcional por su configuración constructiva, grada desproporcionada y paredes con ataque de humedad.

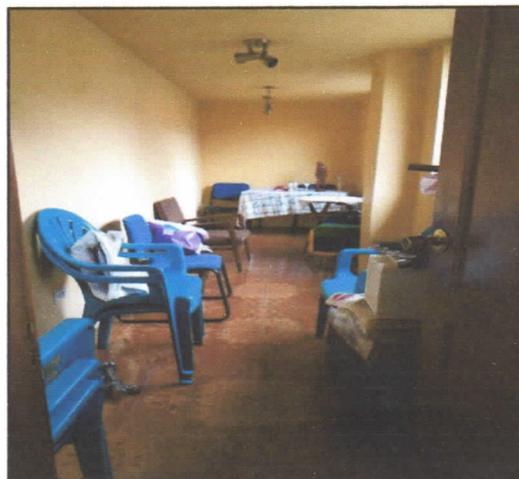
FOTO 21

ESTUDIO TRAMO DE LOSA.- Espacio utilizado para estudio en tramo agregado y no funcional.

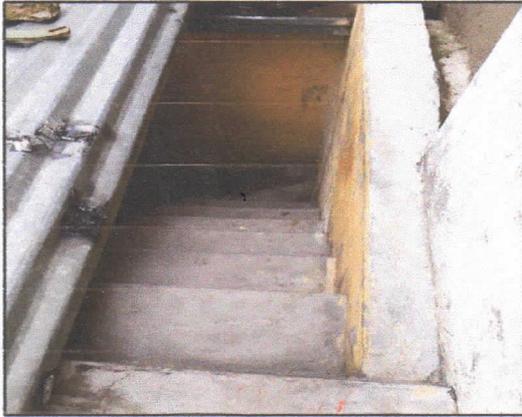
FOTO 22

GRADA BAJA DE TERRAZA.- Esta grada es anti funcional y mal construida, comunica la terraza con el corredor de acceso al altillo, se cubre con un pedazo de latón.

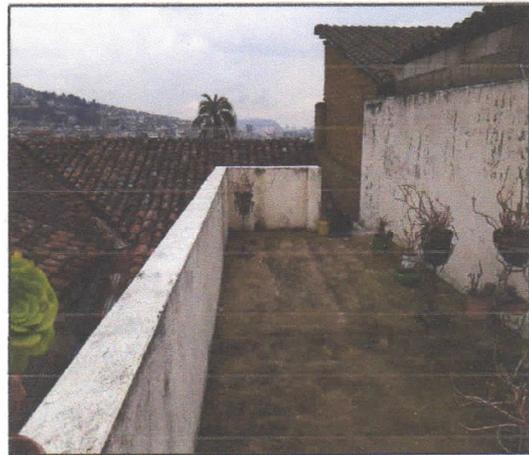
FOTO 23

TERRAZA SOBRE LOSA CATALANA.- Espacio agregado en sitio que era patio comunal, paredes húmedas, piso en mal estado, antepecho en mampostería con humedad, utilizado actualmente como secadero.

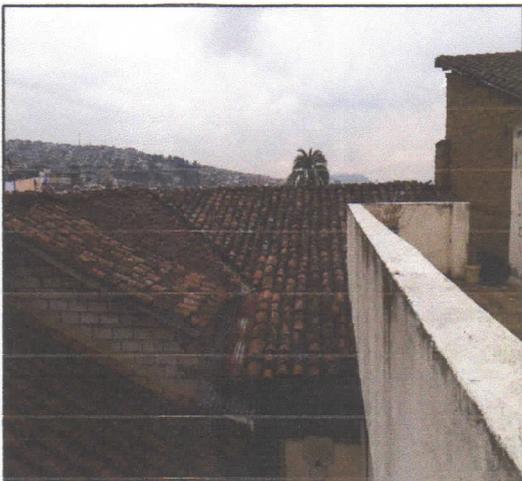
FOTO 24

CUBIERTA DE TEJA, FALDÓN POSTERIOR.- Podemos observar el cambio de material de adobe a bloque como también la variación del uso de la teja; como la ubicación de la limahoya, observamos el cambio de altura del entejado con el faldón lateral izquierdo y la cubierta posterior, tejas deterioradas y rotas.

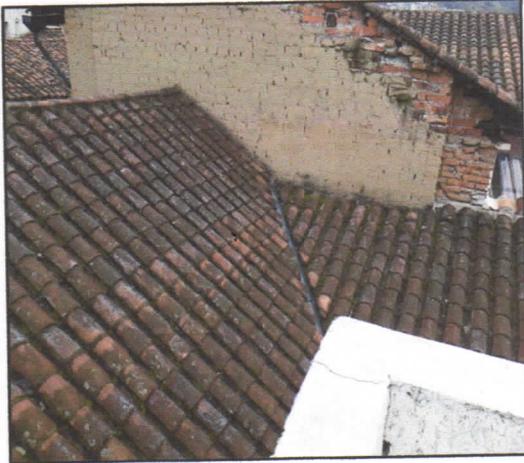
FOTO 25

CUBIERTA DE TEJA, FALDÓN LATERAL IZQUIERDO.- Configuración de la cubierta de teja faldón frontal, lado posterior unido por una limahoya al faldón posterior del resto del inmueble, posee tramos de tejas rotas que permiten la filtración de agua y por ende las goteras.

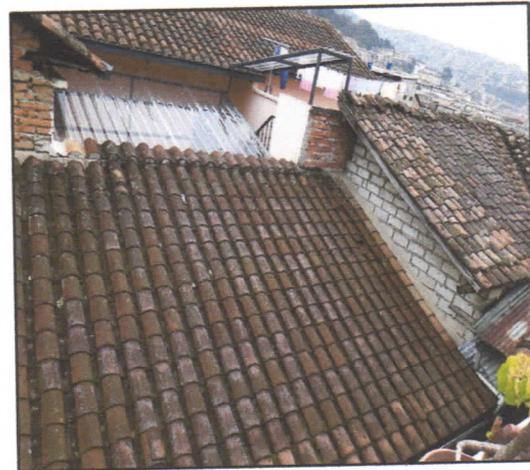
FOTO 26

CUBIERTA DE TEJA FALDÓN LATERAL IZQUIERDO, PARTE POSTERIOR.- Observamos el cambio de altura de la cubierta principal (frontal) y la cubierta posterior que es parte de configuración del altillo, observamos además que sobre el muro de adobe se ha levantado una pared de bloque que desentona las características de los materiales.

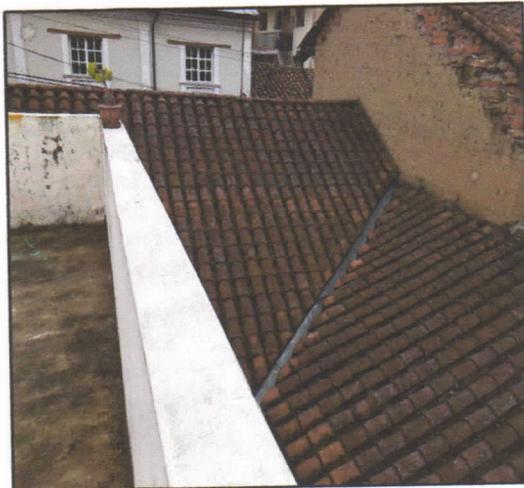
FOTO 27

CUBIERTA DE TEJA FALDÓN IZQUIERDO UBICACIÓN DE LIMAHOYA.- Observamos la configuración de la cubierta del inmueble en mención con sus pendientes tanto a la calle principal como internamente al unirse con una limahoya y ver la prolongación de la cubierta hacia su parte interna del inmueble, las tejas están algunas rotas que permiten la existencia de goteras y por ende la humedad del inmueble.
