PROYECTO
HOSTAL BOUTIQUE
“BED & BREAKFAST DE LA PEÑA”

GALÁPAGOS OE5-22 Y GARCÍA MORENO, SAN JUAN
QUITO – ECUADOR

JUNIO 2020

1. MEMORIA HISTÓRICA

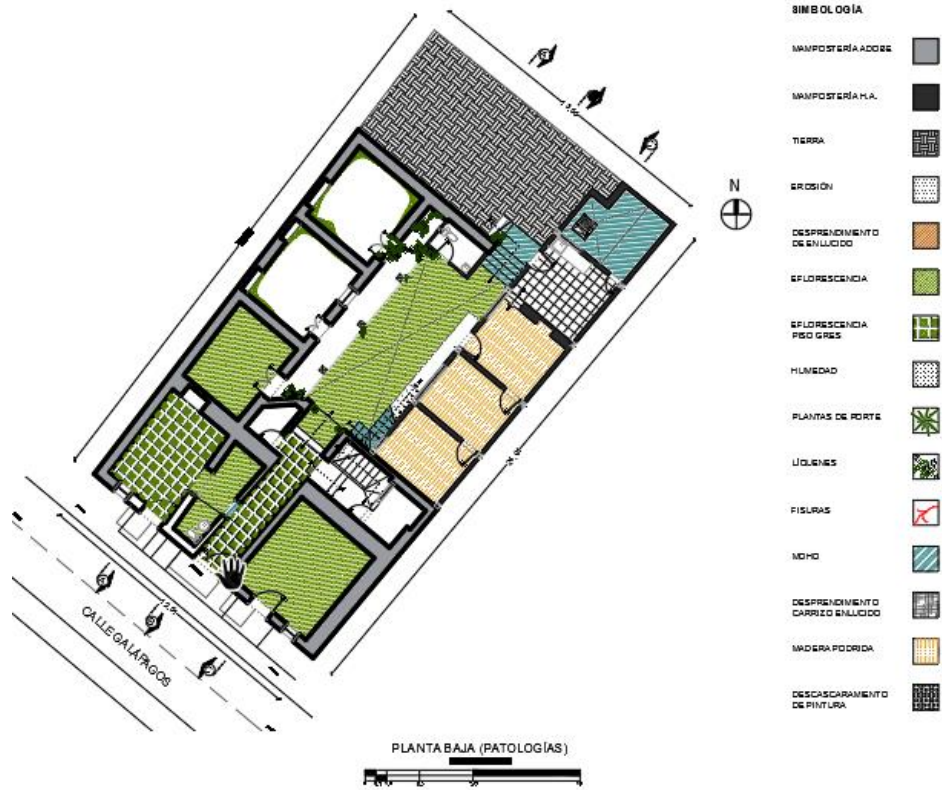
- La planta baja de la edificación se encuentra afectada por la interacción que posee con el ambiente, la humedad que se intensifica por la poca iluminación natural que posee este, causando eflorescencias, moho, vegetación, entre otros degradantes.

Imagen N° 07. Patologías Planta Baja • Fuente: Ilustración Propia

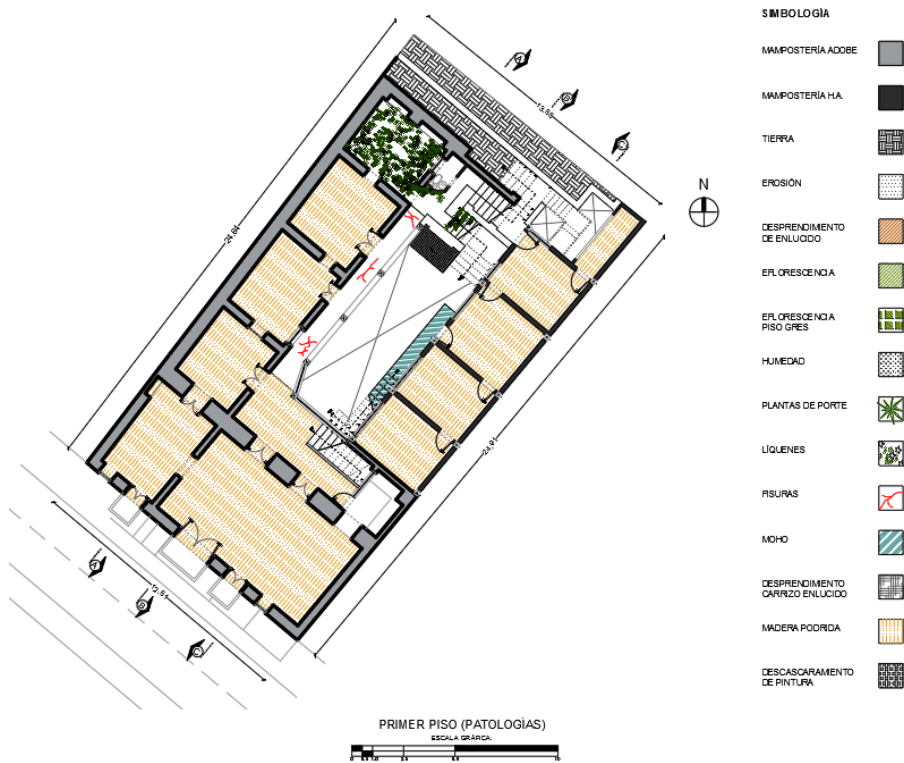
- El primer piso está conformado por pisos de madera, una galería de hormigón armado con columnas de madera. Los espacios cercanos al talud ubicado al norte de la edificación, por la interacción con este, se ha generado moho, plantas de porte y líquenes y de la misma manera, la manera se encuentra en estado de pudrición.

Imagen N° 08. Patologías primer piso • Fuente: Ilustración Propia

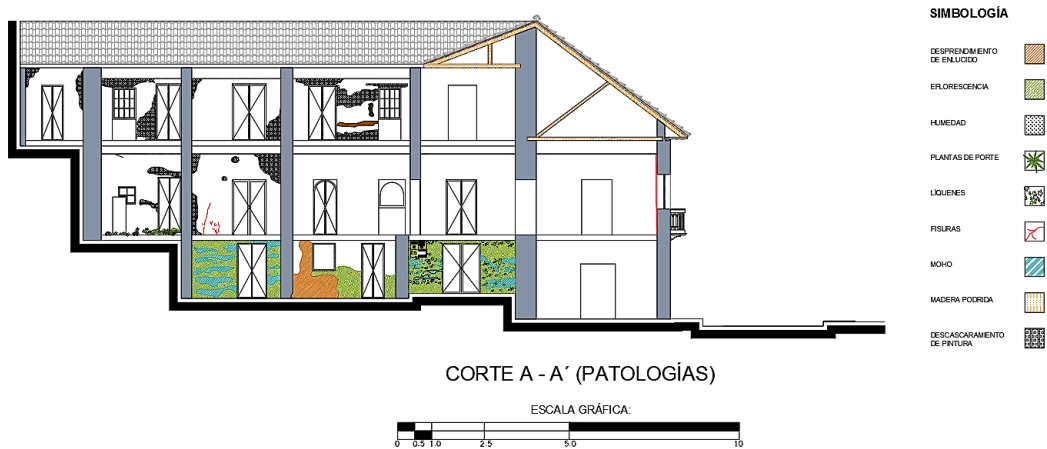
Imagen N°10. Patologías Corte A – A' • Fuente: Ilustración Propia

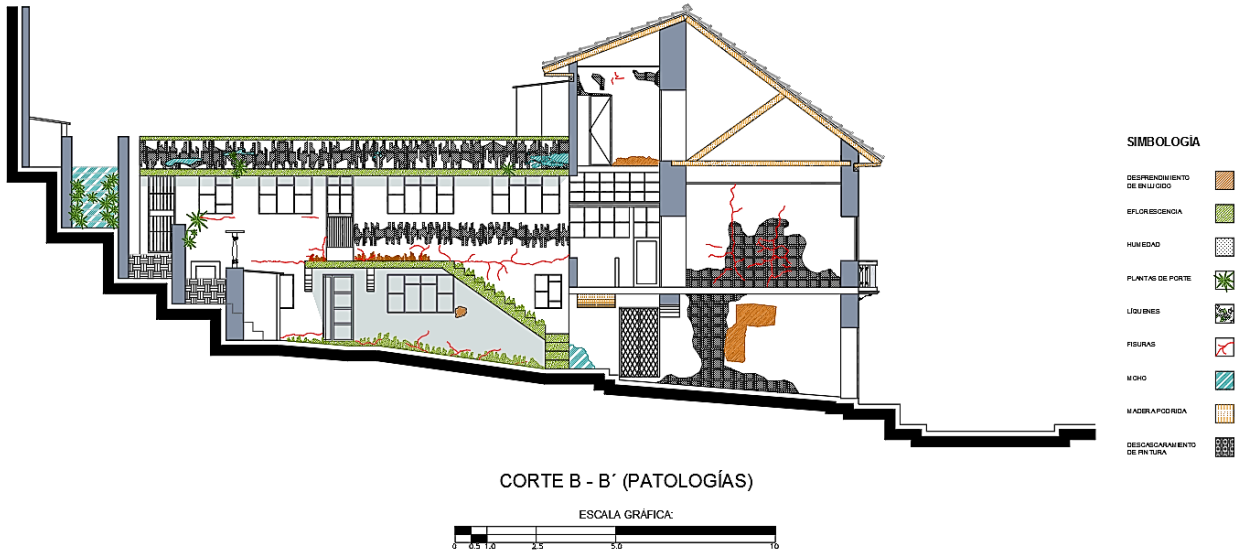
Imagen N° 11 Patologías Corte B – B' • Fuente: Ilustración Propia

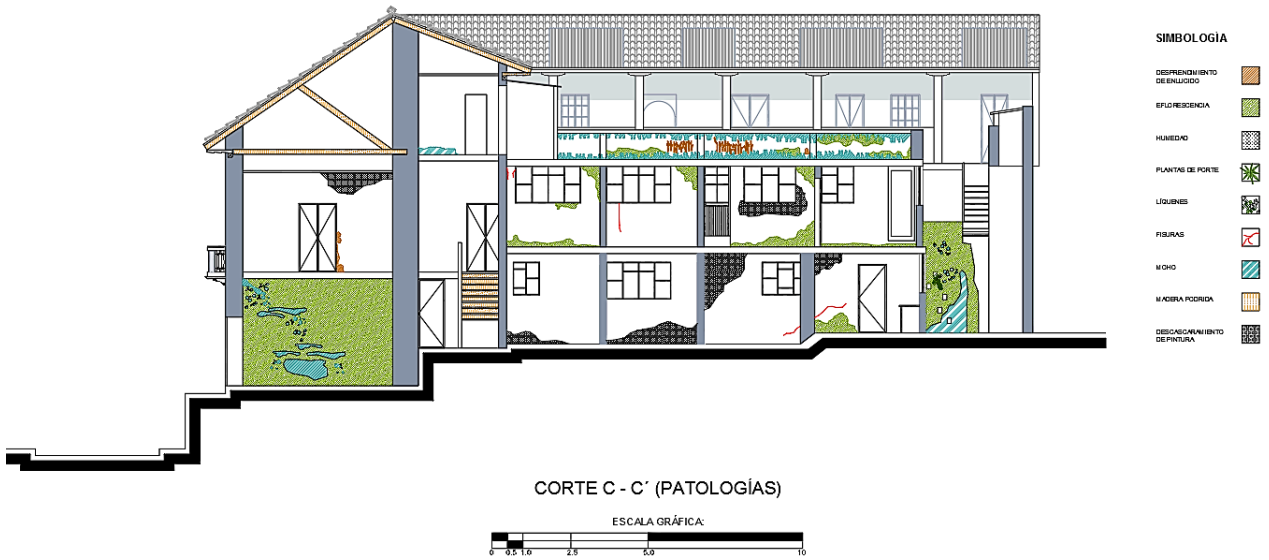
Imagen N° 12. Patologías Corte C – C' • Fuente: Ilustración Propia

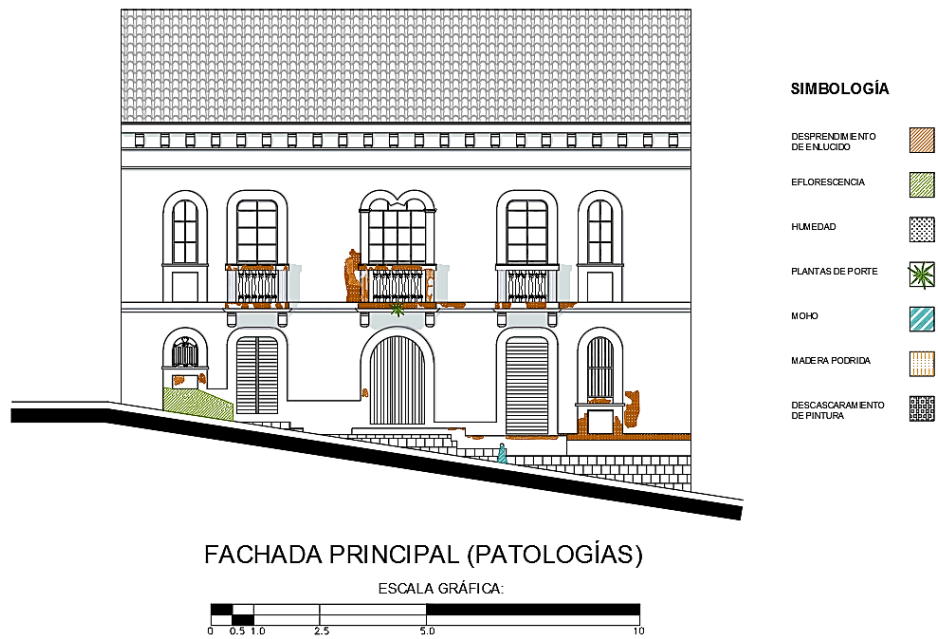
Imagen N° 13. Patologías Fachada • *Fuente: Ilustración Propia*

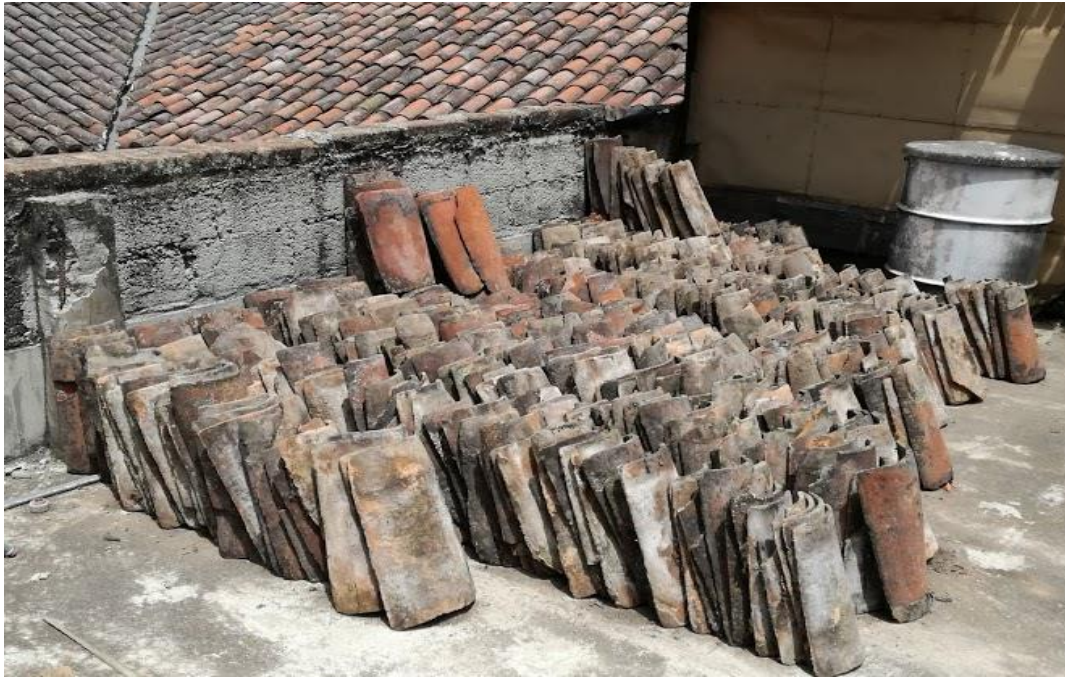
Fotografía N° 2 Recuperación Tejas Cubierta

(tejas), por tanto la propuesta es reparar, consolidar y reforzar la cabeza de los muros portantes de adobe que son de base y apoyo de la cubierta mediante vigas soleras de hormigón armado y el resanado general de muros, además por es estado de la estructura de la cubierta, remplazarla por una estructura de acero recubierta con las tejas recuperadas de la misma cubierta (*Fotografía N° 2*).

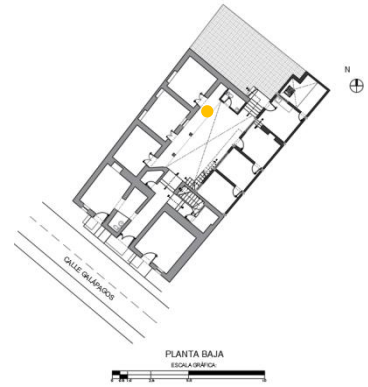
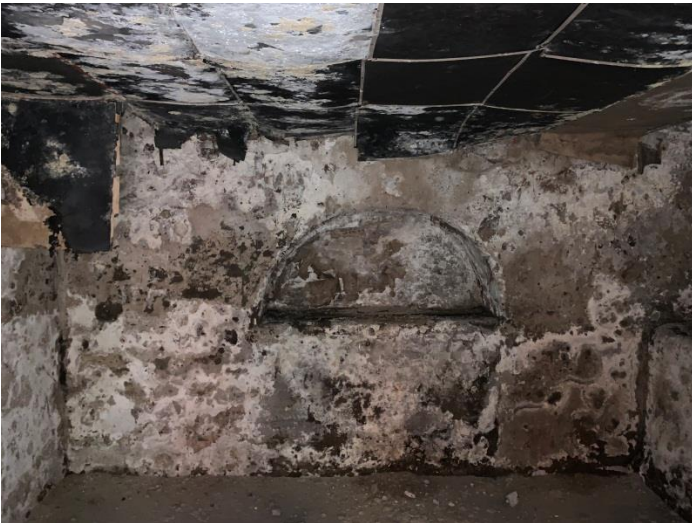
Imagen N°28. Eflorescencias en bodegas • Fuente: Ilustración Propia

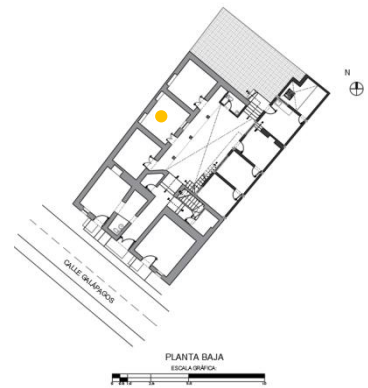
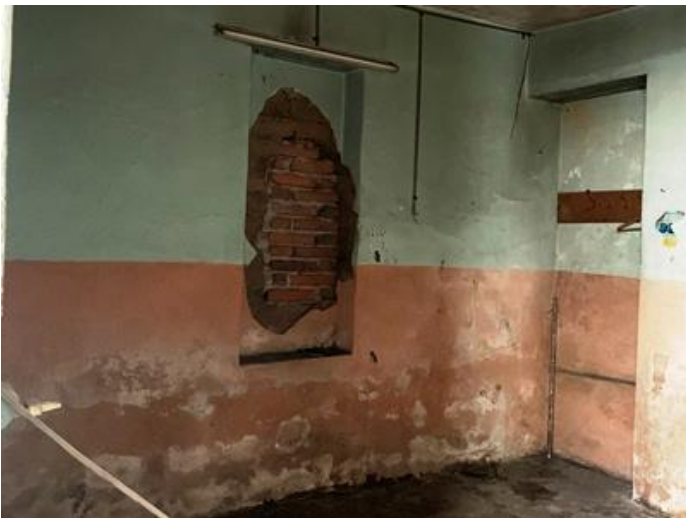
Imagen N°29. Local Comercial, desprendimiento de enlucido • Fuente: Ilustración Propia

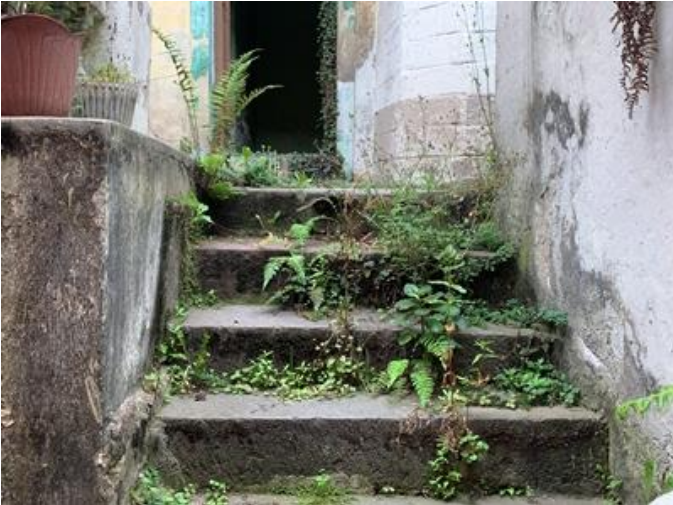
Imagen N°30. Gradas con vegetación • Fuente: Ilustración Propia

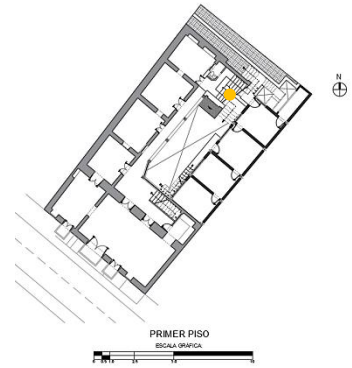
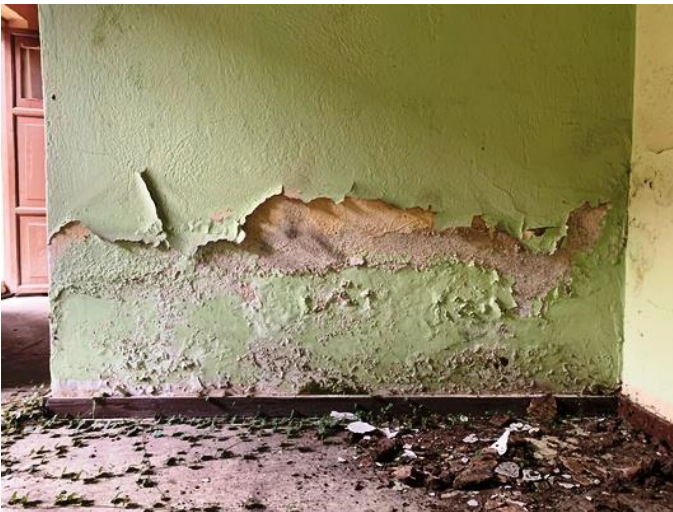
Imagen N°31. Líquenes, desprendimiento pintura • Fuente: Ilustración Propia

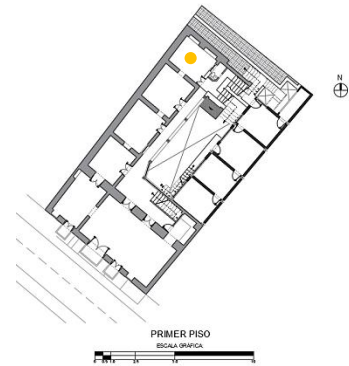
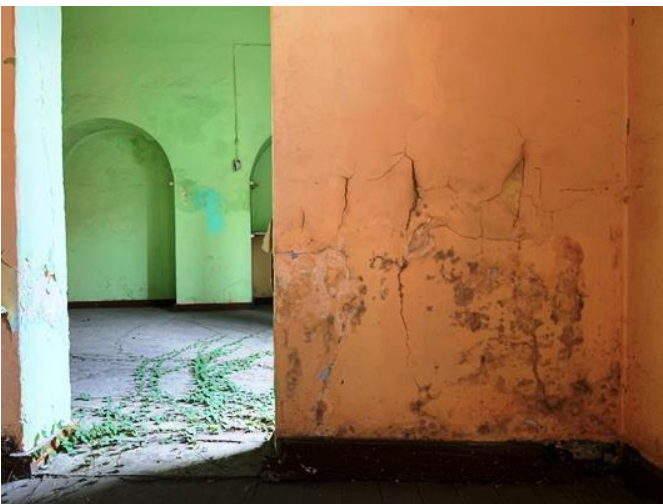
Imagen N°32. Humedad, líquenes y fisuras • Fuente: Ilustración Propia

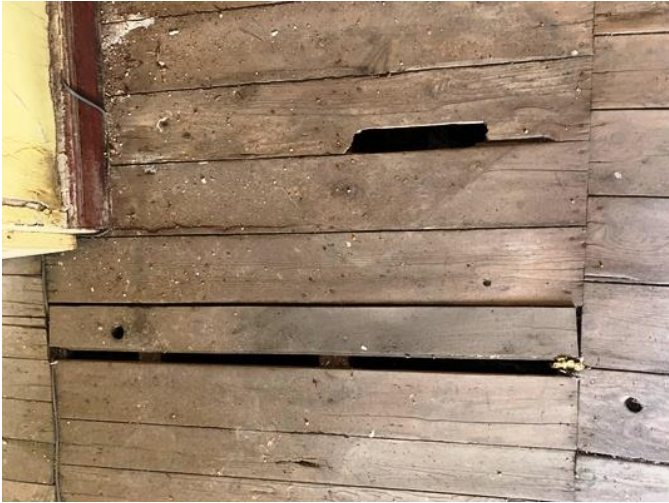
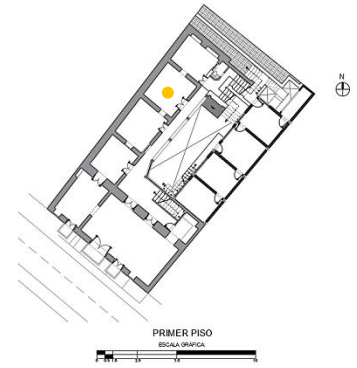
Imagen N°33. Pudrición de madera por agentes xilófagos • Fuente: Ilustración Propia

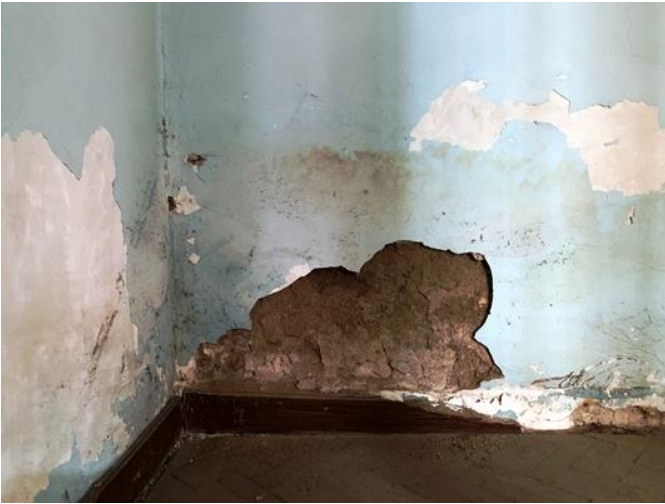
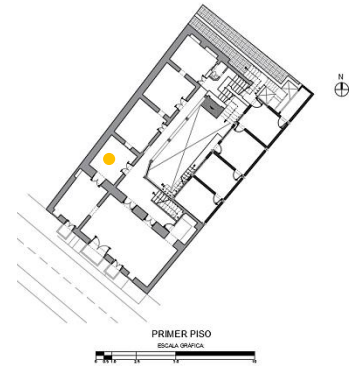
Imagen N°34. Desprendimiento de adobe • Fuente: Ilustración Propia

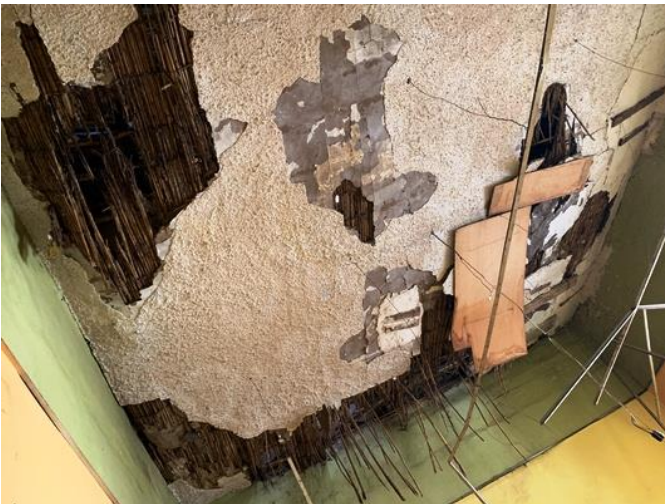
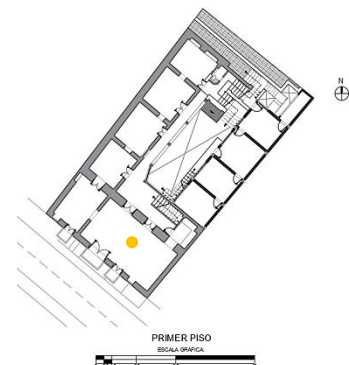
Imagen N°35. Condición tumbados • Fuente: Ilustración Propia

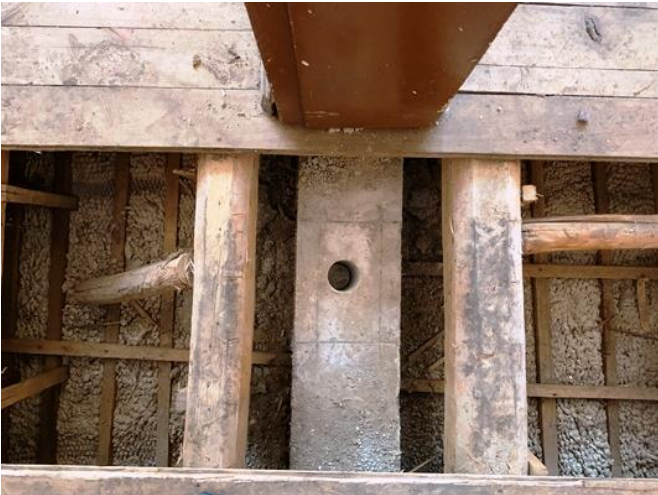
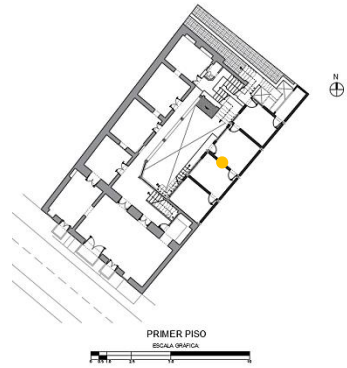
Existen fisuras lineales en los elementos estructurales: viga y columnas, los pisos se encuentran en muy mal estado, las fisuras podrían provocar daños mayores.

Imagen N°36. Afectación estructural Bloque 02 • Fuente: Ilustración Propia

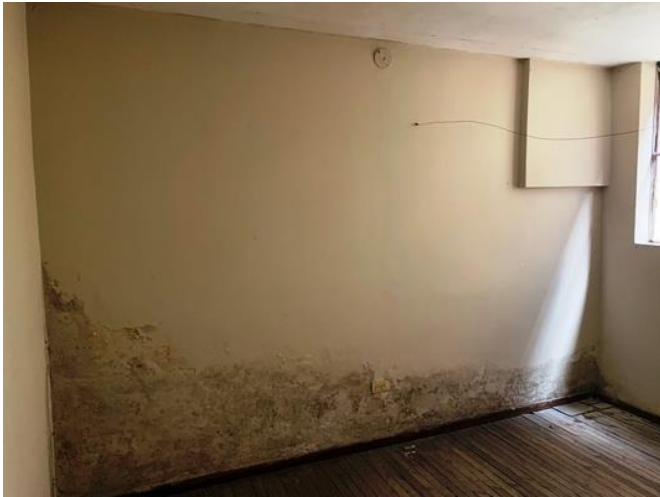
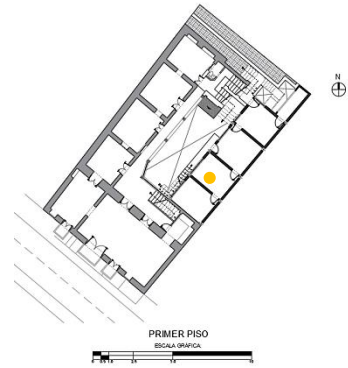
Imagen N°37. Eflorescencias dormitorios • Fuente: Ilustración Propia

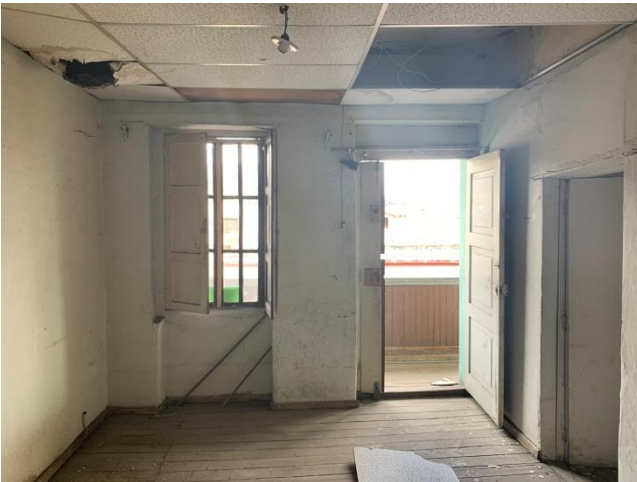
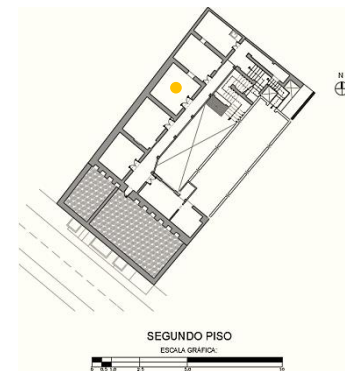
Imagen N°40. Condición dormitorios • Fuente: Ilustración Propia

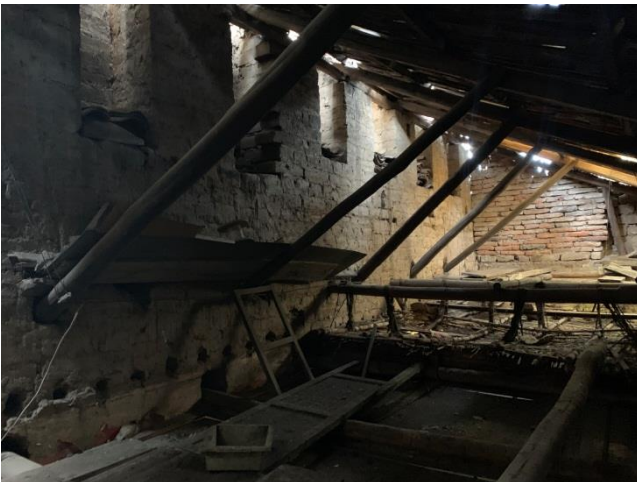
Imagen N°41. Condición cámara de ventilación • Fuente: Ilustración Propia

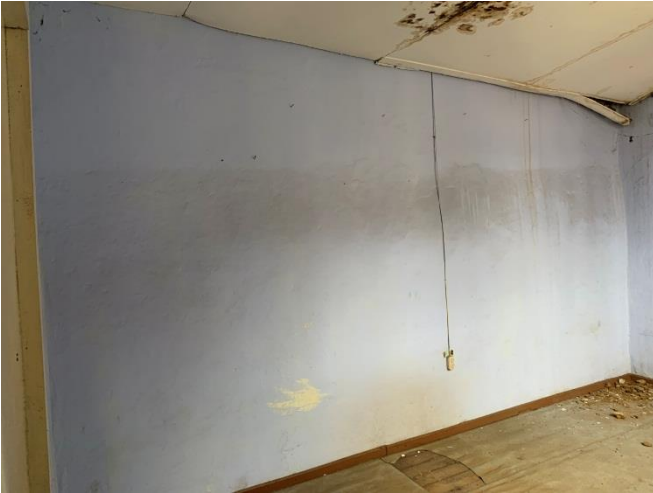
Imagen N°42. Condición tumbado - piso • Fuente: Ilustración Propia

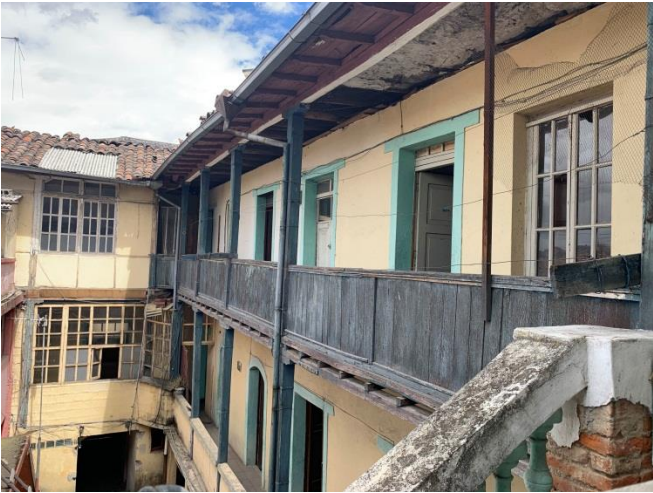
Imagen N°43. Condición de alero, galería • Fuente: Ilustración Propia

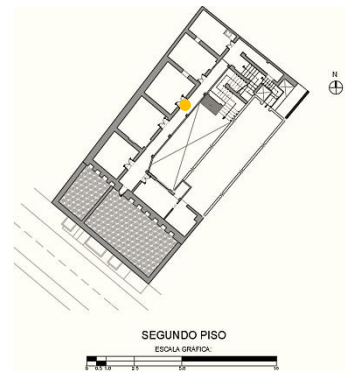
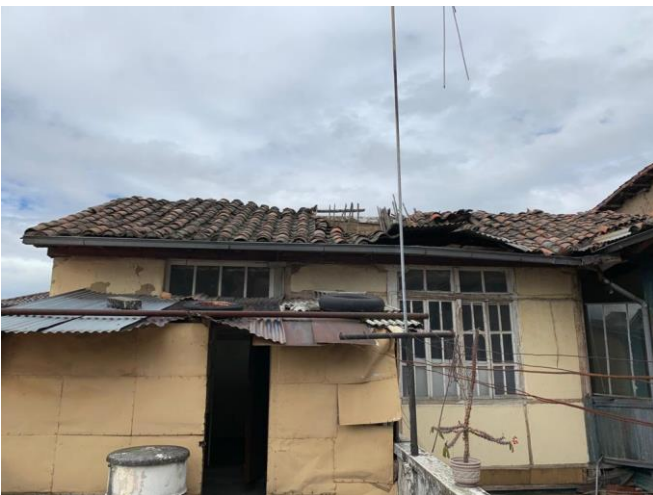
Imagen N°44. Condición cubierta • Fuente: Ilustración Propia
