5. a) Memoria historica del predio.

b) Memoria Técnica Descriptiva.

c) Memoria fotográfica.

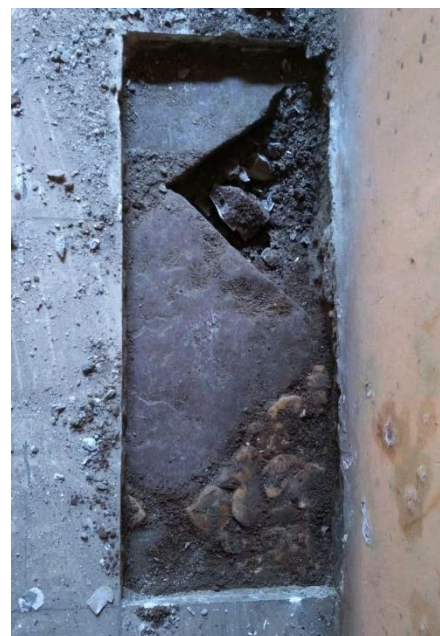
Foto 1

La vivienda no cuenta con cielorrasos de latón, ni con taraceados, ni pintura mural, ni papel tapiz. Lo que si se hizo presente en el saguán de acceso es un piso de piedra y vértebras que se encuentra debajo del piso actual como se muestra en la imagen a continuación:

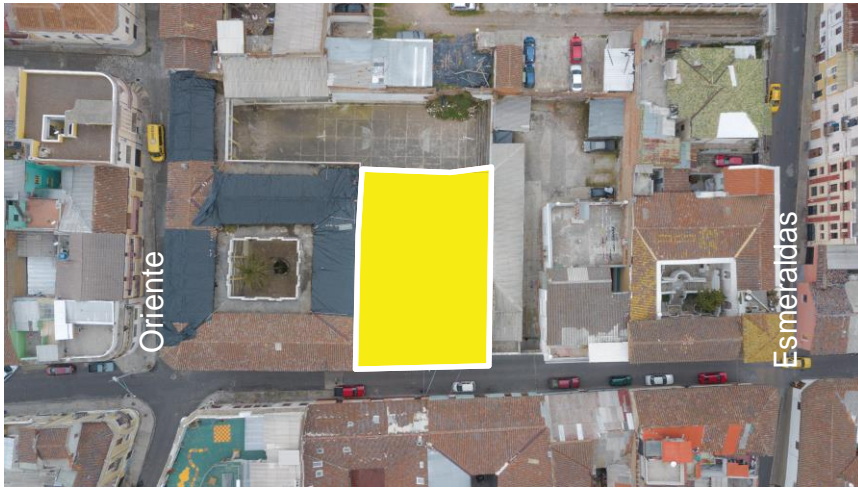
1- Ubicación del inmueble sobre la calle Vicente León entre Esmeraldas y Oriente.
No posee aceras.

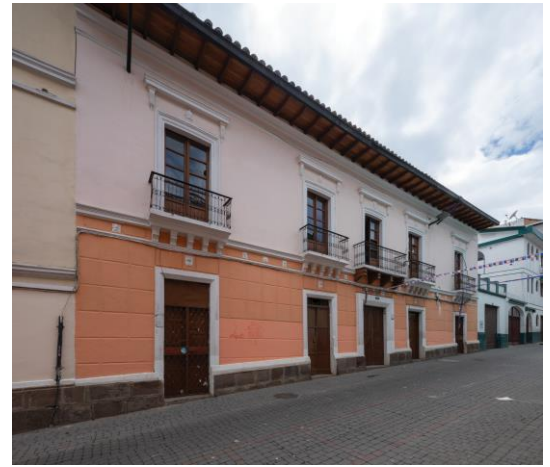
2- Foto de fachada.

Inmueble colindante a la derecha cornisa h:11,5m aprox. galería de arte colindante a la izquierda 3.5 mt. aprox. de cornisa.

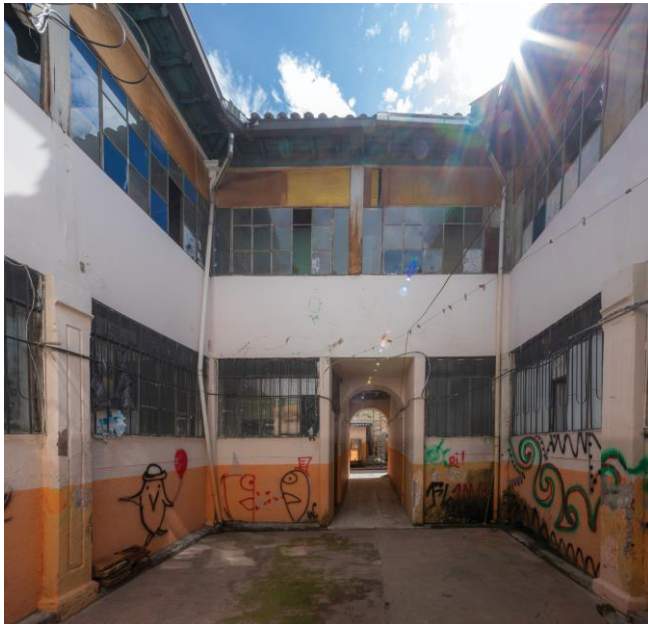
3- Patio central, con cerramiento perimetral de bloque, en planta baja y primer piso, posterior a la construcción original.

Liberar de añadidos a los muros originales para ampliar los espacios internos, ya que no responden a la tipología original, crean ambientes fríos, húmedos y oscuros. Como son: las paredes realizadas con mampostería de bloque cementicio, los antepechos de la misma tecnología, cerramientos en vanos originales y carpinterías metálicas con madera de aglomerado.

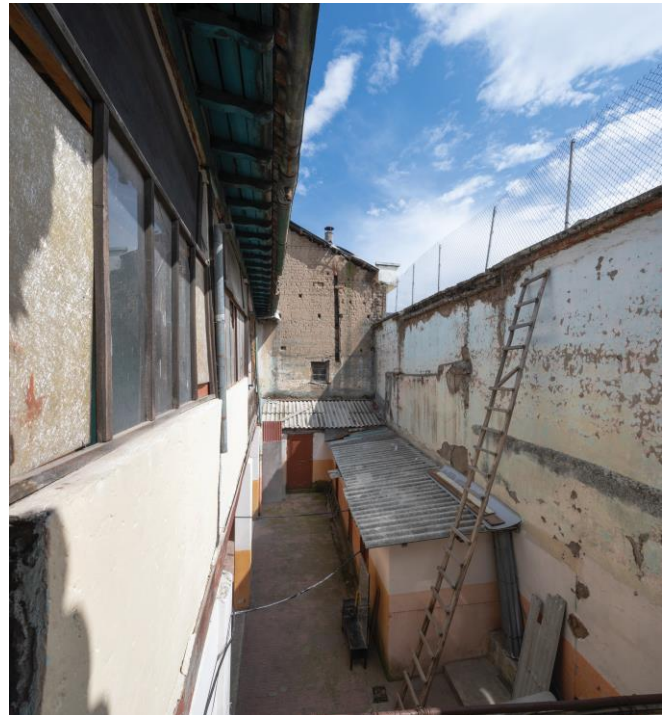
4- Patio posterior con construcciones añadidas (bodegas).
Material: bloque de cemento, adosadas a muro medianero.

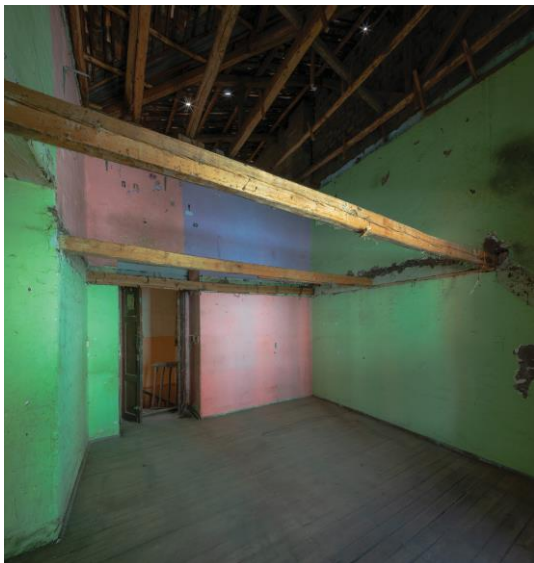
5- Habitaciones con divisiones horizontales de madera añadidas para generar entrepisos.

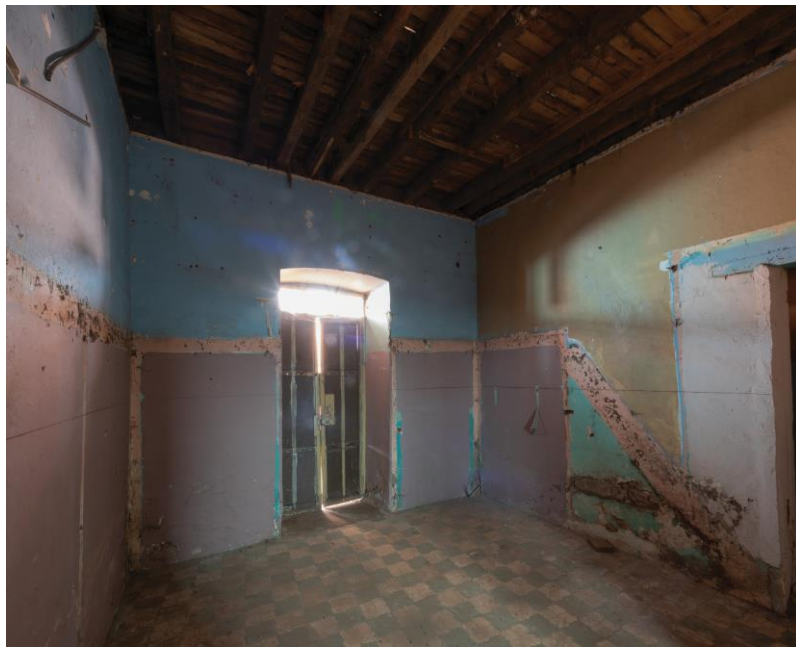
6- Rastros de entre piso de madera añadido. Todo el inmueble cuenta con poco acceso de la iluminación y ventilación natural, propiciando la humedad y los espacios fríos.

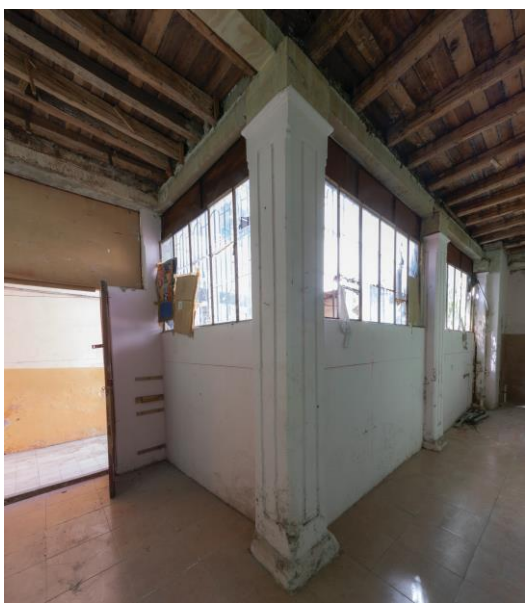
7- Patio central, con cerramiento perimetral, en planta baja y primer piso, añadido. Material: bloque de cemento

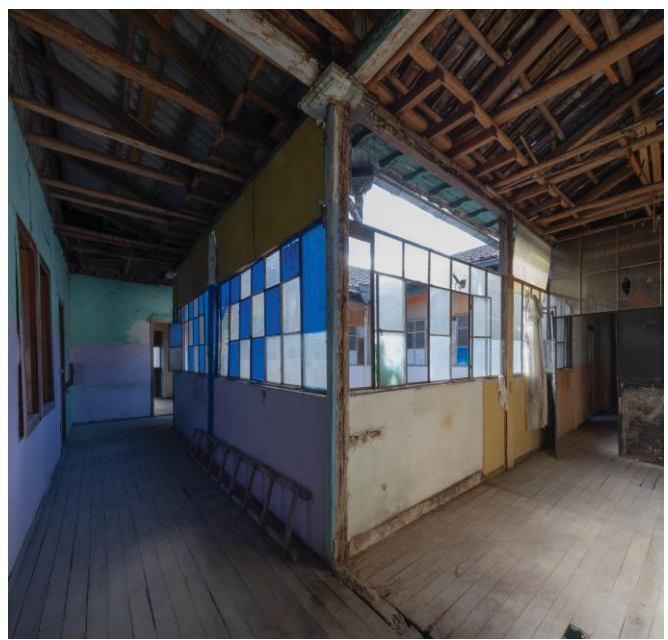
8- Recorrido perimetral al patio central, primera planta, cerramiento perimetral añadido.

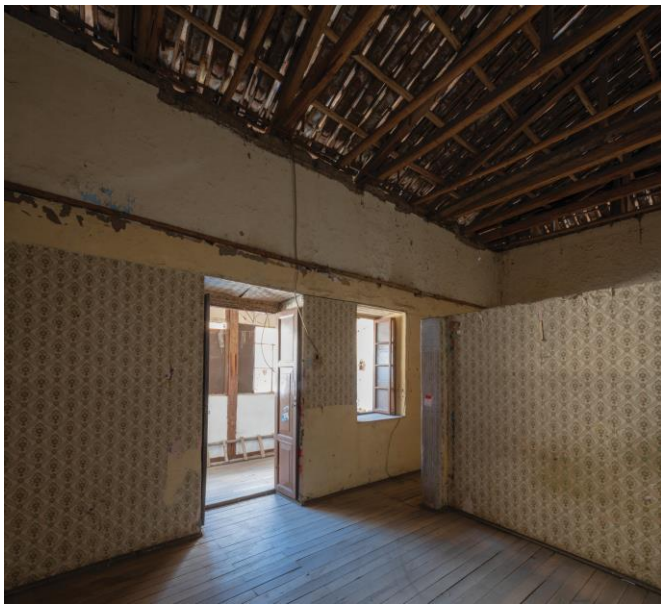
9- Habitaciones con muros divisorios bajos.

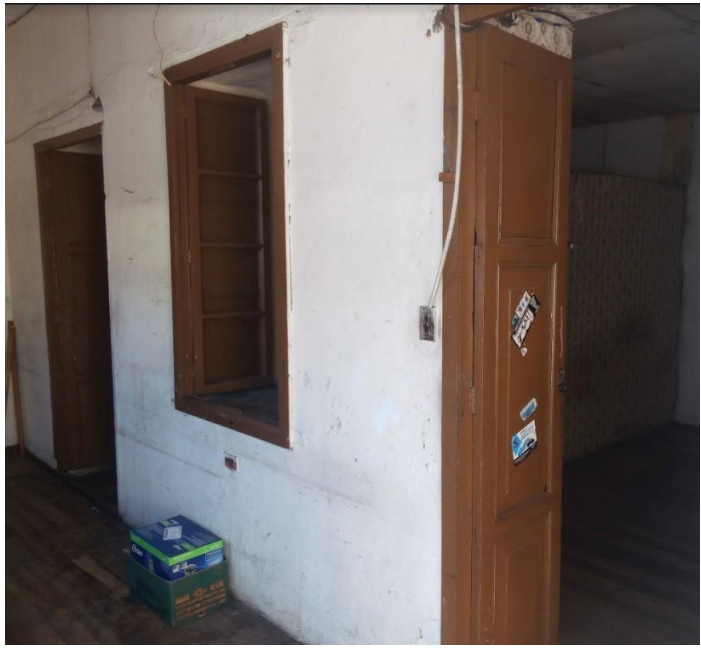
10- Todo el inmueble cuenta con poco acceso de la iluminación y ventilación natural, propiciando la humedad y los espacios fríos.

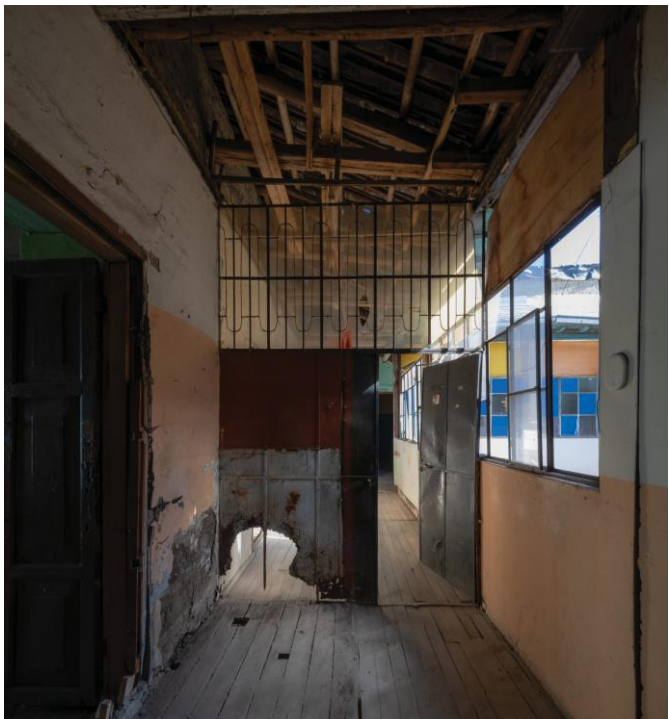
11- Divisiones ligeras posteriores a la añadidas. Material: metal.

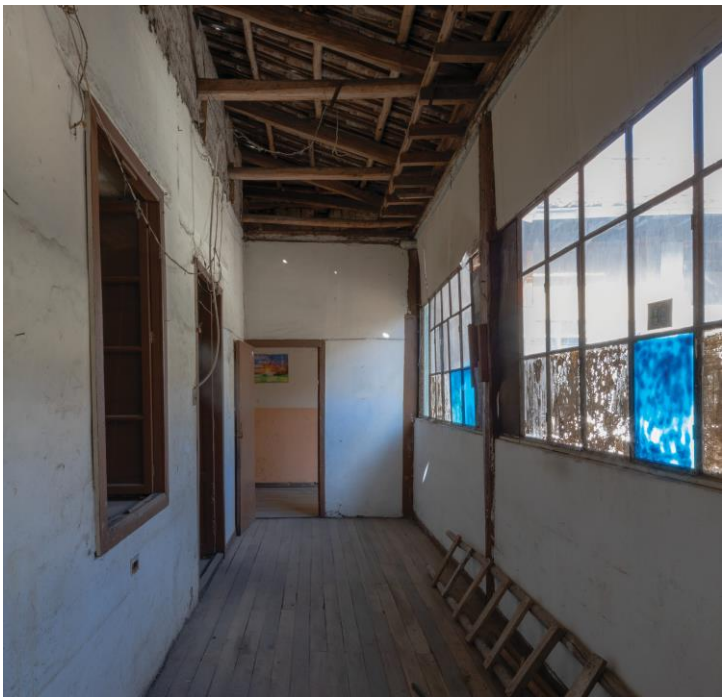
12- Divisiones en el pasillo añadidas. Material: ladrillo de bloque cementicio.
