EDIFICIO COAC FERNANDO DAQUILEMA - AGENCIA CENTRO | QUITO - ECUADOR

NOMBRE DEL PROYECTO:		UBICACION DEL PROYECTO:	NUMERO DE MEDIO:
"REMEDIACIÓN INTEGRAL EDIFICIO COAC FERNANDO DAQUILEMA, AGENCIA QUITO CENTRO"		CALLE MEJÍA 0e4-21 Y VENEZUELA - CENTRO HISTORICO	96601
COLABORACIÓN:		PROFESION RESPONSABLE:	PROPIETARIO:
COOPERATIVA DE Ahorro y Crédito DAQUILEMA	SEVEN ARQUITECTOS	GDCO Studio Gestión, Diseño, Construcción	COOPERATIVA DE Ahorro y Crédito FERNANDO DAQUILEMA
SEVEN ARQUITECTOS AV. Chiriquí Guechea y A. SEÑEY: 1005-14-129645   P: 8732   C: 1723586410 email: gdcostudio@gmail.com / 0993833803		PROF. Cristina Guechea y A. RUC: 0917047001	COOPERATIVA DE Ahorro y Crédito FERNANDO DAQUILEMA RUC: 0917047001 Rep. Legal: Pisco Pisco Vicente / C: 080241348
CONTENIDO:		ESCALA:	INDICADA:
Patología Arquitectónica: - Planta Baja - Planta Piso 1 - Corte Transversal			PA01/01
		FECHA:	FECHA:
		Febrero 2021	
SELLOS MUNICIPALES:

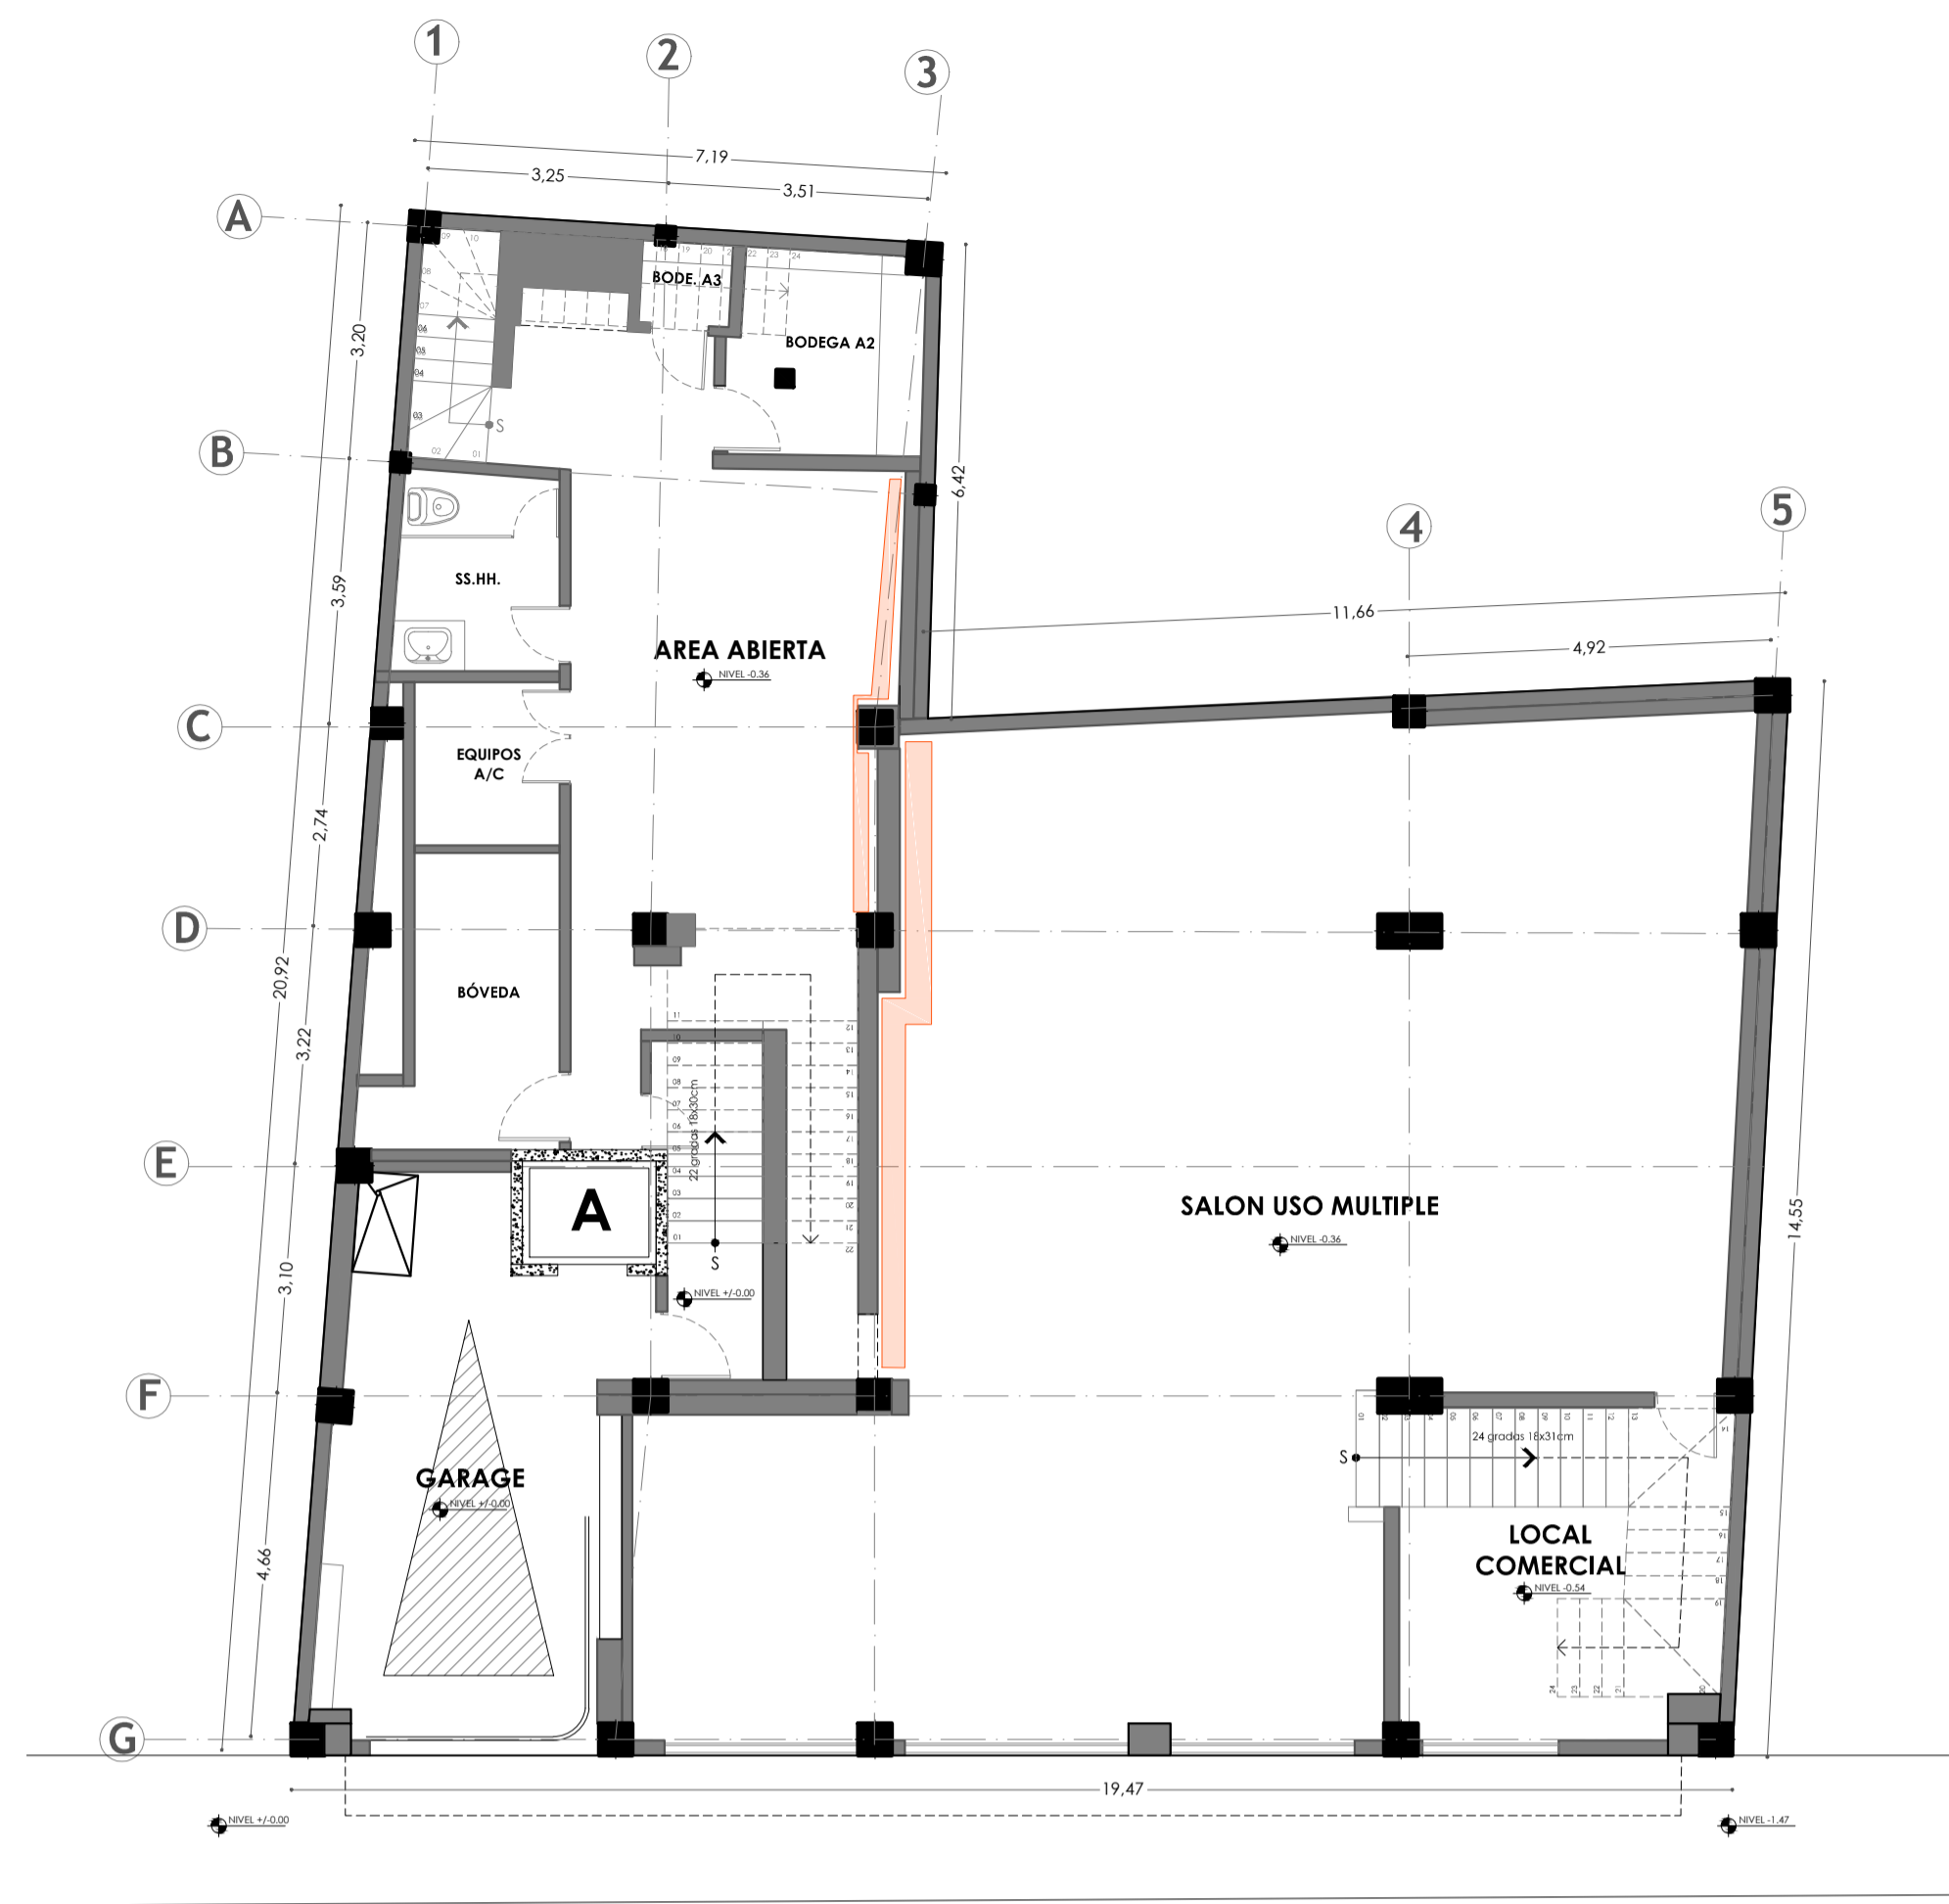
PLANTA BAJA  
ESCALA 1/125  
ESTADO ACTUAL

PATOLOGÍA / HUMEDAD EN PAREDES
