**Informe Técnico Nro. GADDMQ-IMP-DIP-2021-0025-IT**

**Quito, D.M., 22 de marzo de 2021**

**Asunto:** Informe de desvinculación del predio N°780501

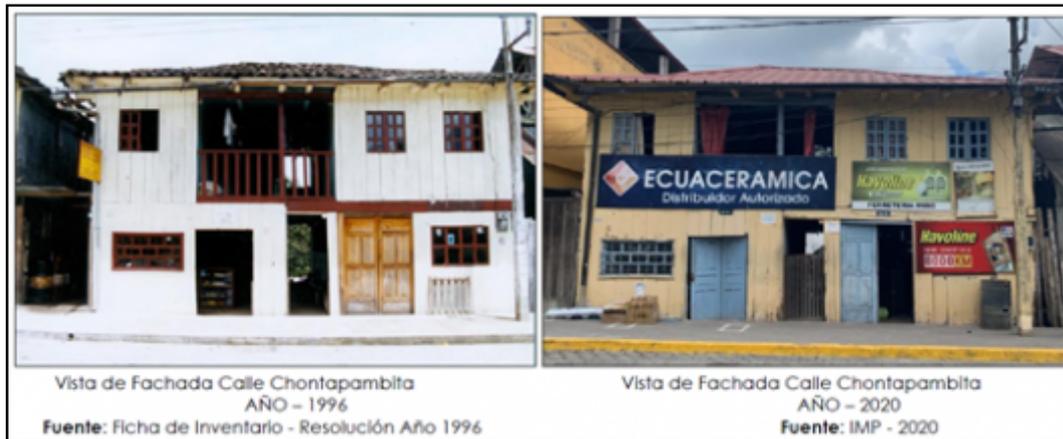
Se trata de un inmueble de estilo vernáculo, presenta asimetría axial respecto al ingreso principal, vanos ortogonales tanto en puertas como en ventanas, en planta alta presenta un balcón incluido. Debido a la sustitución del recubrimiento de la cubierta presenta una alteración media. El inmueble puntúa de acuerdo al criterio: Identificación estilística + Alteraciones Media - IE+AM por lo tanto obtiene un puntaje de **2 PUNTOS.**

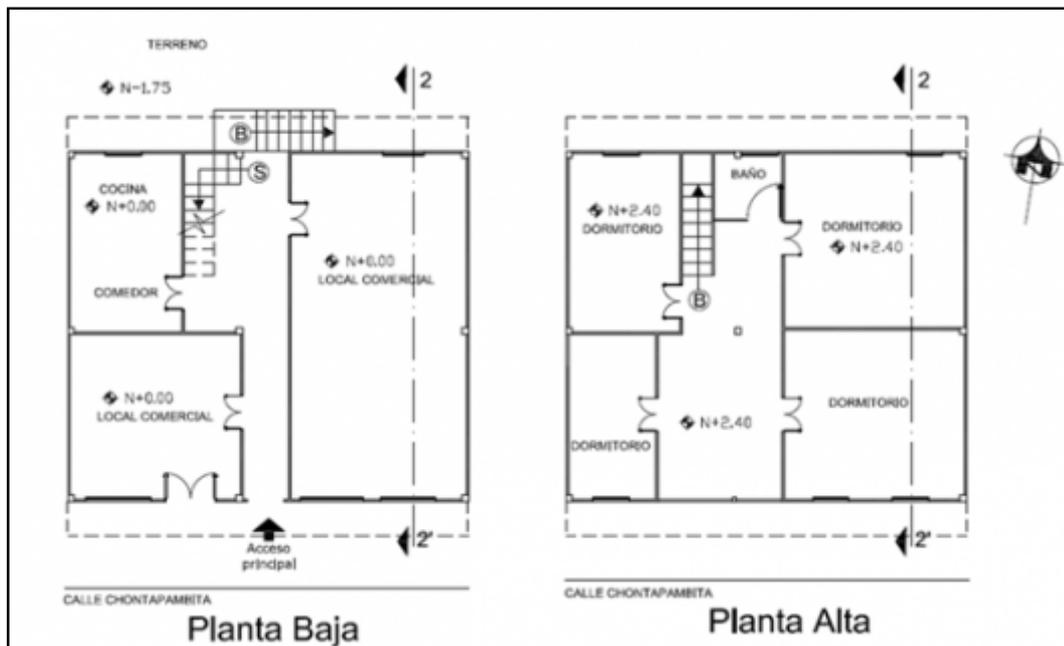
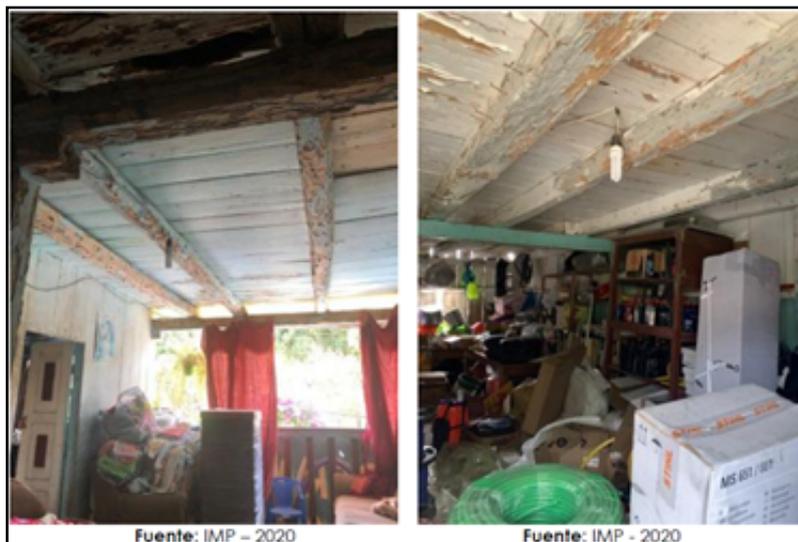
Inmueble de dos plantas, implantado a línea de fábrica en un terreno de forma alargado, de topografía ligeramente inclinado, su uso original fue de vivienda unifamiliar, actualmente su uso es de comercio en planta baja y vivienda en planta alta. El acceso principal al inmueble es por la calle Chontapambita, al acceder se aprecia un hall que conduce a dos escaleras, la primera ubicada hacia el costado izquierdo y permite acceder a la planta alta, la segunda escalera conduce a la parte posterior del predio. Puntúa de acuerdo al criterio: Conserva Identificación Tipológica + Nuevo Uso - CIT+UN por lo tanto se le asigna **3 PUNTOS**.

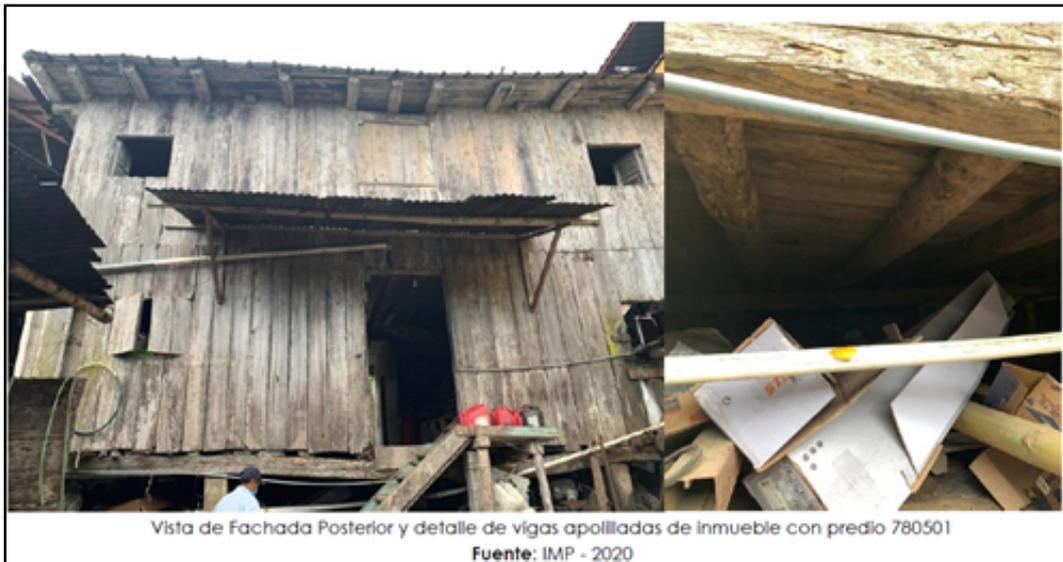
pisos, ventanas, puertas y escaleras de madera. Cabe señalar que originalmente el inmueble fue construido con madera de cedro en su totalidad, y recubrimiento de teja en la cubierta, sin embargo con el pasar de los años se evidencian intervenciones, existe la colocación de varias columnas de hormigón armado para reforzar las vigas del contrapiso que están flejadas, por otra parte se ha reemplazado el recubrimiento de la cubierta de teja, por steel panel, en la fachada posterior se ha colocado un botaguas para cubrir el ingreso posterior. Por lo tanto obtiene una valoración correspondiente al ítem Tecnología y Materiales Tradicionales + Sustitución materiales y tecnología medio. **TMT+SMTM 3 PUNTOS.**

Vista de Fachada Posterior y detalle de vigas apolladas de inmueble con predio 780501  
Fuente: IMP - 2020

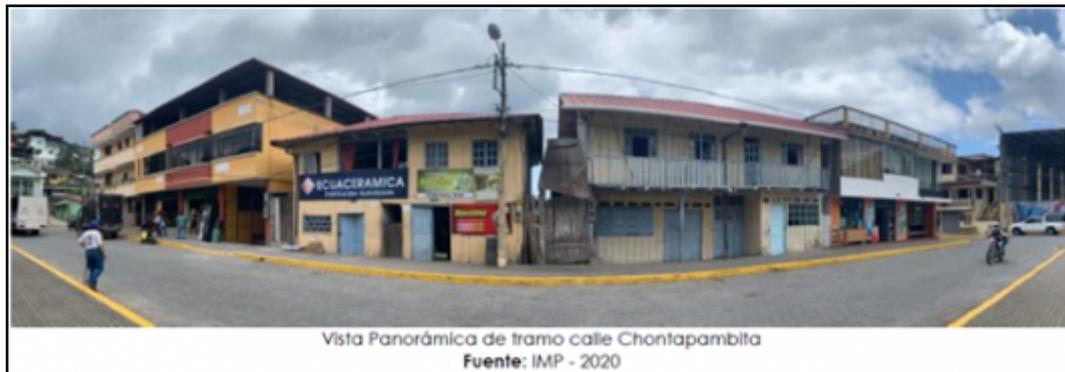
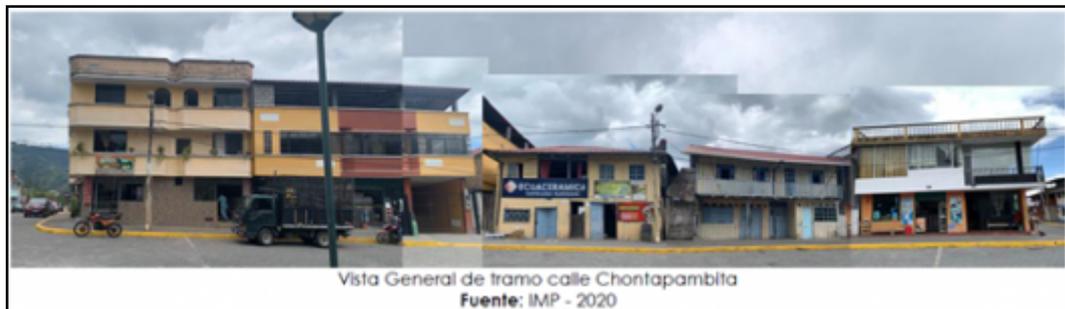
La edificación se encuentra en un tramo heterogéneo, no se integra al tramo debido a que se encuentra rodeado de edificaciones con diferentes alturas, tipomorfologías, técnicas constructivas, en donde se han utilizado materiales e influencias arquitectónicas contemporáneas, como se puede observar en el tramo de la calle Chontapambita únicamente se encuentran dos edificaciones patrimoniales deterioradas. Por lo tanto

obtiene un puntaje de Tramo Heterogéneo + No Integrada al tramo -THE +NINT - 1  
**PUNTO.**

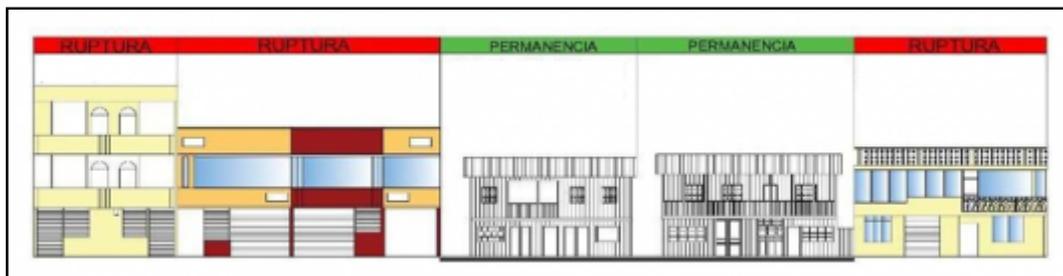
Análisis de parte del tramo de la calle Chontapambita y su entorno inmediato, el cual con el pasar de los años ha sufrido una ruptura edilicia con edificaciones , de diferentes estilos y características constructivas, y tipomorfológicas que no se integran con la trama edilicia y urbana en donde se encuentran implantadas, transformando su imagen urbana en tramos irregulares continuos heterogéneos
