MEMORIA HISTÓRICA

Eco Museo Biblioteca
Quito (Ecuador)

María del Cisne Aguirre Ullauri

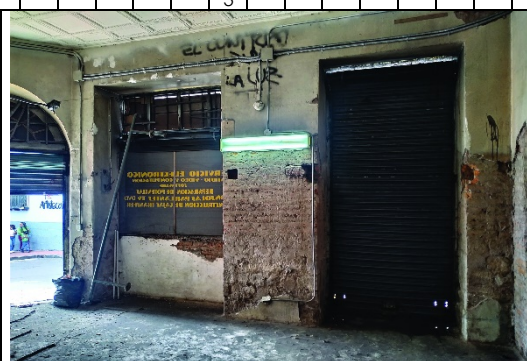
Ficha Técnica 1: Diagnóstico de materiales de planta baja.

La materialidad de la planta baja está constituida por cimentación de ladrillo y piedra que no presenta daños ni evidencia de arcos de descarga que sea consecuencia de un asentamiento del mismo. Los muros estructurales de mampuesto cerámico de ladrillo tienen dimensiones diferentes (01), y las cargas soportantes son del resto de las plantas. La norma NTE INEN 293 y 297 para ladrillos cerámicos es la normativa ecuatoriana con la que se debe trabajar para un análisis de cargas y cumplimiento de la misma.

También existe cielo raso de latón que se encuentra pintado de esmalte como superficie final de acabado. Cielo raso de madera con pintura esmalte en zonas cercanas a las escaleras. El piso tiene diferentes niveles y el acabo final en algunos casos son de cerámica de diferentes tipos y tamaños, en un mismo ambiente no se encuentra incompleta, y en los patios son de hormigón y están afectadas por la humedad.

De igual manera, se debe considerar las normas NTE INEN 247 y 248 de cal empleada en mampostería de ladrillo. Los enlucidos de las paredes interiores son realizados con morteros de cemento y se deben revisar la norma NTE INEN 2563:2011. El estado de cada material se logra analizar en la ficha técnica de patologías. Los cielos rasos se encuentran en deterioro total y se encuentra en muchos casos sin este material, la materialidad varía desde zinc con pintura y sin pintura, estuco que tiene como base material el yeso y carrizo con molduras y texturas varias.

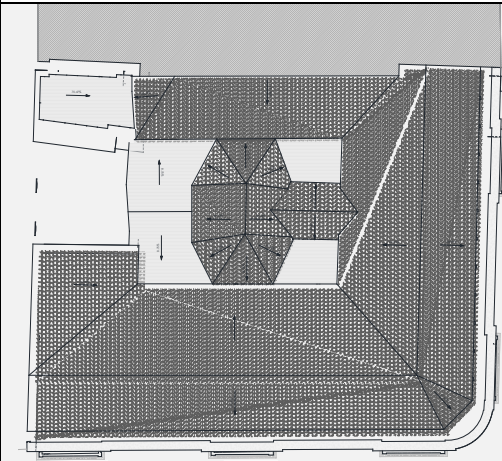
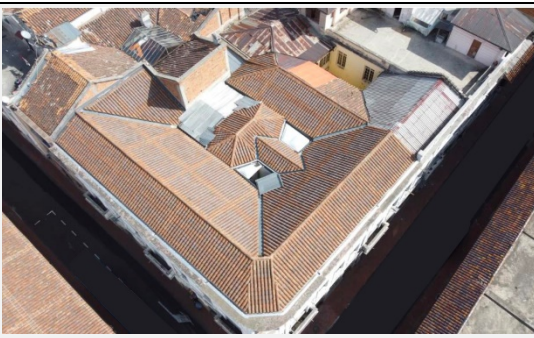
Ficha Técnica 7: Materiales y diagnóstico patológico de cubiertas.

En la zona de la circulación vertical, la cubierta es de zinc y de manera provisional que genera filtraciones de agua lluvia. El soporte estructural de estas cubiertas provisionales es de acero con una ejecución deficiente.

La cubierta se encuentra apoyada sobre la mampostería cerámica de ladrillo, la materialidad de este elemento es madera de eucalipto, que tiene buenas características física y mecánicas. La resistencia a la compresión está en 760 kg/cm², resistencia a la compresión estática 1420Kg/cm y un módulo de elasticidad de 165.00 kg/cm. Este material fue colocado en una intervención en el año 2015 bajo el "Mantenimiento Preventivo y Correctivo del Centro Histórico de Quito". Se recomienda revisar la norma NTE INEN 990 1982-12, esta norma comprende las tejas cerámicas fabricadas de arcilla moldeada y cocida. No comprende las tejas fabricadas con materiales silicocalcáreos. (10)

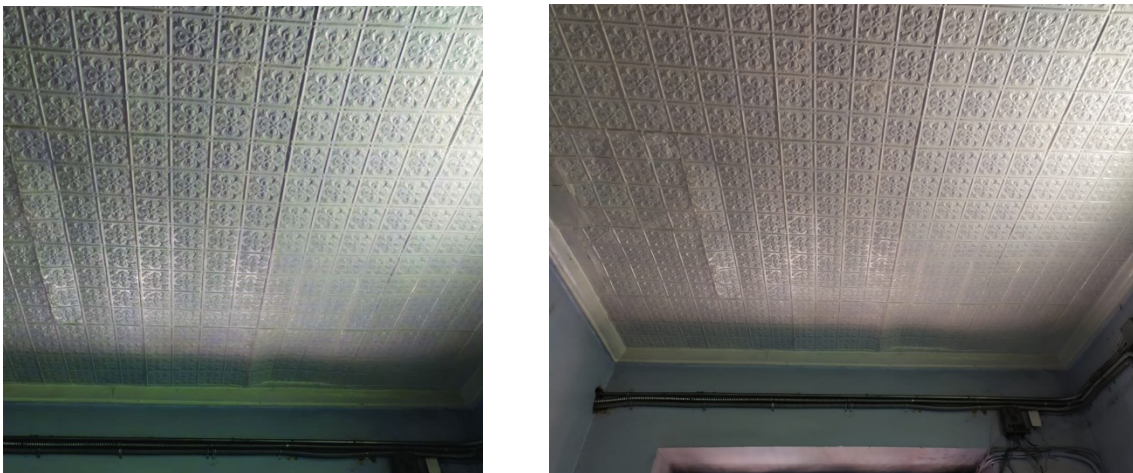
Figura 36: Referencia del tipo de latón y estado de conservación.

A detalle, se tratan de piezas generalmente escasas y/o únicas, generalmente asociadas al uso de cielo raso, tendencia típica de inicios de 1870. Por referencias históricas es posible que estén constituidas por hierro corrugado, producto que ya se utilizaba en la industria de los tejados. Las diversas secciones le añadía rigidez a la chapa, lo que permitía que las láminas abarcaran mayores distancias y eliminaba la necesidad de un revestimiento (Staveteig 2017).

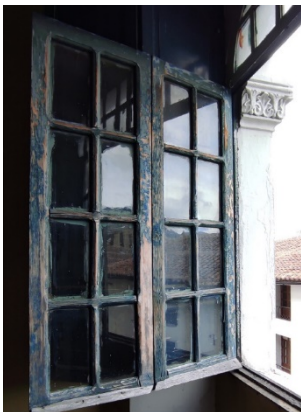
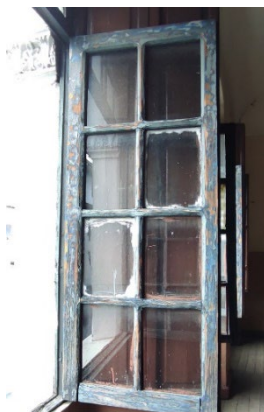
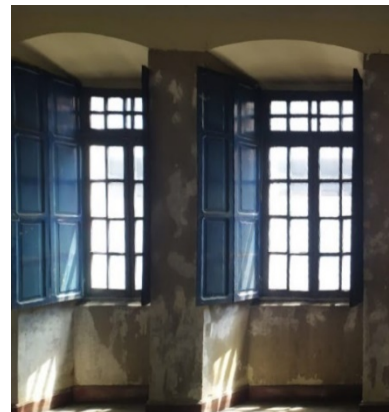
En general las ventanas y contraventanas de la segunda planta se encuentran en un estado regular – malo (Figura 39a), no así las de la primera planta alta (Figura 39b).

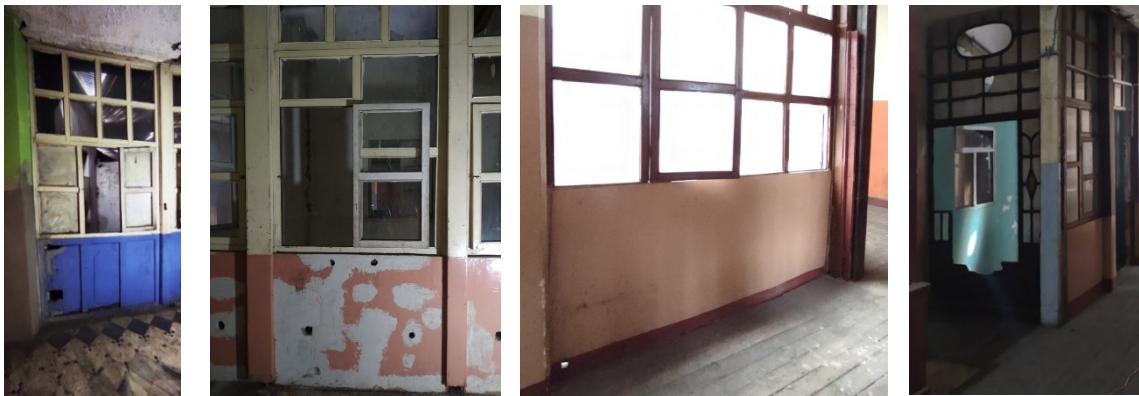
Figura 41: Carpinterías interiores: pasillos y divisiones precarias.

Para destacar la relevancia de estas carpinterías y elementos de arquería, otras de conformación básica y técnica limitada se disponen en los corredores y cercanías a los patios (Figura 41).
