**“ESTUDIOS PARA LA REHABILITACION DE LA CASA DE LOS SRS. MAJI
CHIMBOLEMA MANUEL Y OTROS”**

**MEMORIA HISTÓRICA
DIAGNÓSTICO ARQUITECTÓNICO, PATOLÓGICO Y DE RELACIÓN CON EL
ENTORNO**

CENTRO HISTÓRICO

QUITO, AGOSTO DEL 2021

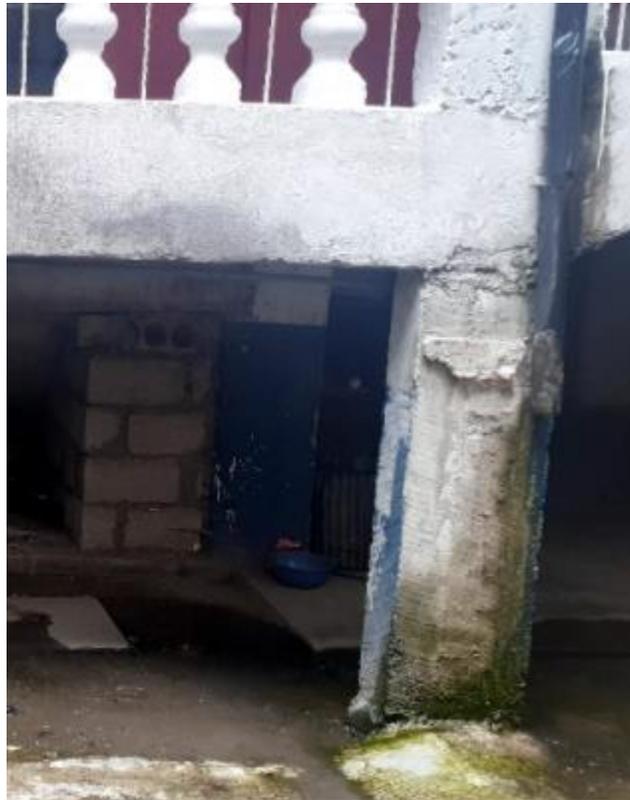
Está constituida principalmente por una estructura de hormigón armado pintado, se encuentra en buen estado de conservación, notándose en algunos puntos la invasión de hongos, líquenes y una pequeña cantidad de vegetación parásita, la cual puede ser limpiada fácilmente.

Imagen 11 Detalle de estructura de hormigón con rastros de humedad, hongos y líquenes

Para la piedra que haya sido atacada por hongos o líquenes, se realizará una limpieza mecánica utilizando únicamente cepillos de cerda de plástico de diferentes tamaños, con agua destilada y jabón neutro, con tal de no dañar la superficie de la piedra, los restos serán limpiados con un chorro de agua a presión para remover posibles residuos.

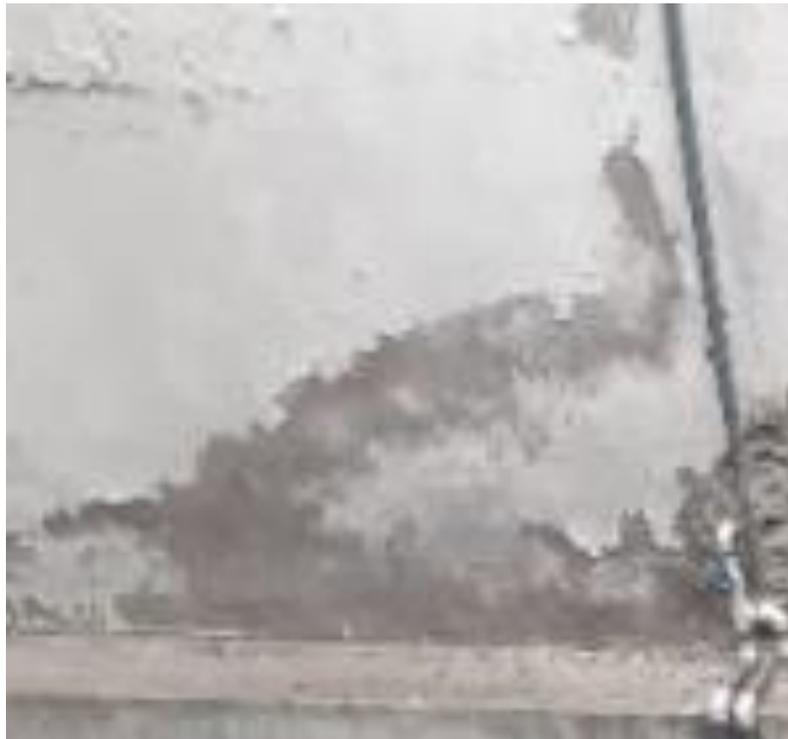
Es una patología muy común en las plantas bajas de las edificaciones, al encontrarse en contacto directo con la cimentación y el suelo natural, o cuando el muro está cerca de una bajante de agua lluvia, canalón o instalación de agua potable, su indicador macroscópico es una costra levantada del plomo de las paredes, muros o tumbados, que principalmente se produce por: Agua, polución, agentes bióticos (animales, hongos, bacterias y otros microorganismos). Luego de que se presenta el abolsado, enseguida viene el desprendimiento del recubrimiento, en este caso, del enlucido y luego de la pintura.

Imagen 12 Detalle de desprendimiento producido por un abolsamiento por humedad

En el rubro de pintura deberá incluirse el lijado y retiro de la pintura anterior resquebrajada, con eflorescencias salinas, abolsada o desprendida, su masillado, en el caso que amerite se realizará el estucado preparación y las capas de empastado necesarias. Se verificará que se hallen completamente terminadas las instalaciones a fin de evitar fallas.

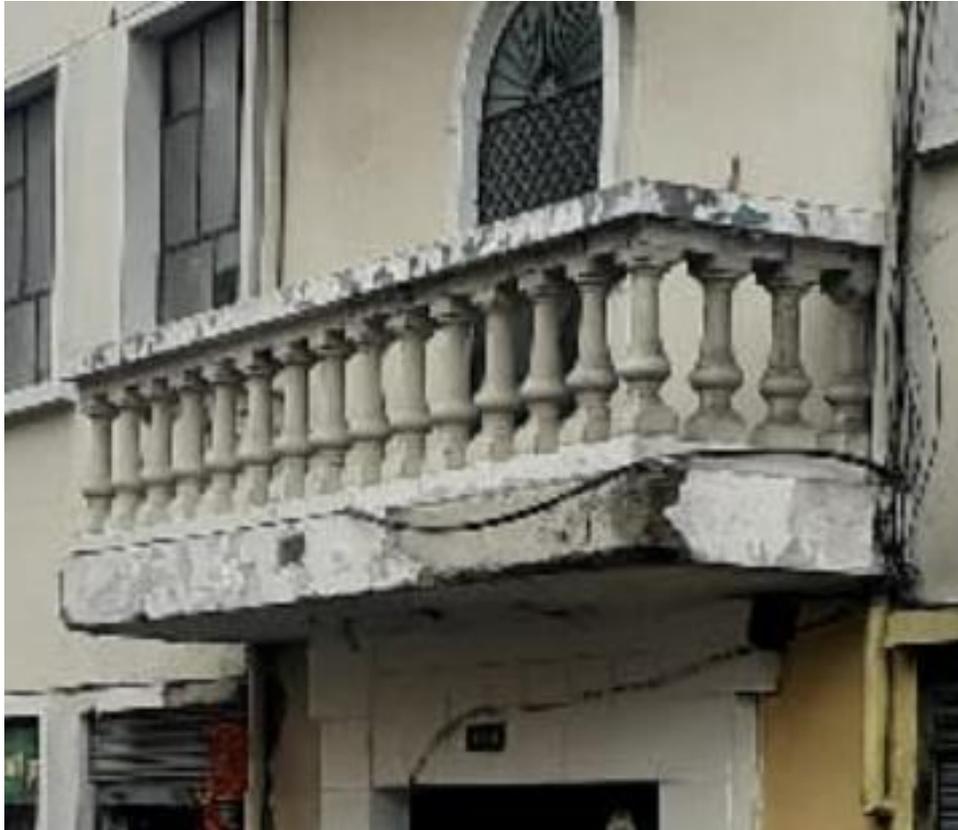
Esta patología puede aparecer en cualquier material, principalmente en aquéllos que están adheridos y que conforman la piel externa del edificio. El desprendimiento puede ser parcial o general. En este caso al ser parcial, la causa principal es la falta de adherencia debido a una ejecución defectuosa del revestimiento. Luego que se produce el desprendimiento del recubrimiento se puede ver afectada la estructura de entrepiso debido a la falta de protección.

Imagen 13 Detalle de desprendimiento de recubrimiento

Dado que estas lesiones afectan por lo general al conjunto del paramento, deberemos proceder al picado de toda superficie, aplicando de nuevo la capa de revoco y cuidando todos los detalles de preparación del soporte. Resulta conveniente, para evitar nuevos desprendimientos, colocar una malla de armado, metálica o plástica, que asegure el "agarre" de la capa de acabado sobre el soporte.

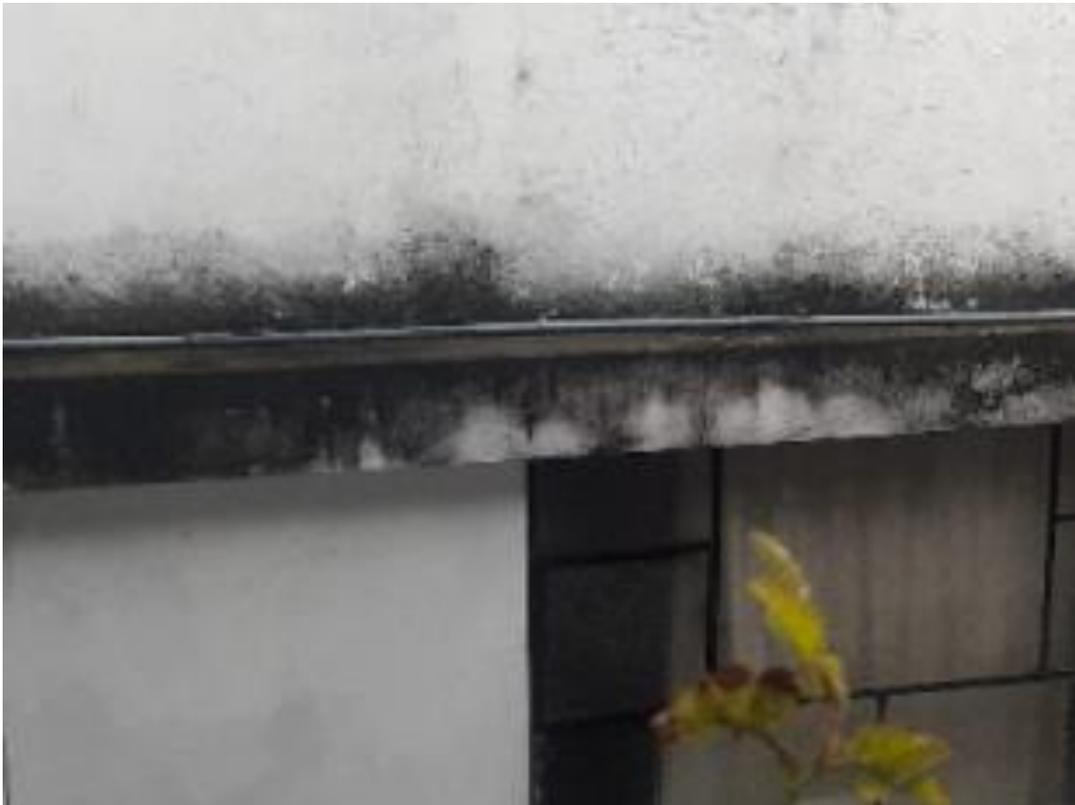
El depósito de las partículas contaminantes sobre la superficie de la fachada (depósito superficial) o en el interior de sus poros superficiales (depósito interno) es el primer paso en el proceso de ensuciamiento de la fachada, alcanzando su grado de evolución dependiendo de los condicionantes externos directos, del tamaño de la partícula, de la capacidad del material y de la textura y geometría de la fachada.

Imagen 14 Detalle de manchas causadas por escurrimientos en fachadas

Como método preventivo en fachadas de alto riesgo, es conveniente proceder a la hidrofugación, es decir, a tornar repelente al agua la superficie. La aplicación de estos tratamientos se hará después de la limpieza, lo cual pospone la actuación sobre las causas a la anulación de los síntomas.

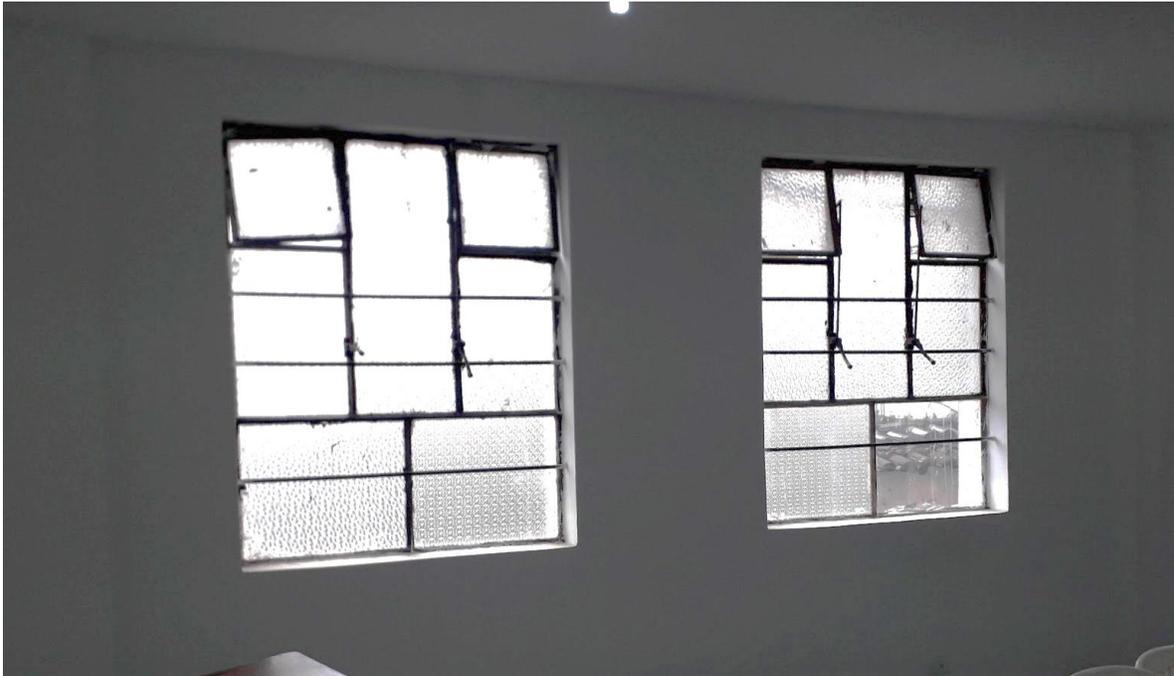
En su gran mayoría están construidas de acero, que actualmente presentan deterioro debido a la oxidación y al poco uso que se le ha dado a los elementos móviles de ventanas.

Imagen 15 Detalle de ventana, donde se evidencia el deterioro en las piezas de acero

Para este caso serán restaurados todos los elementos que sean factible de hacerlo, las que ya estén en proceso de pudrición o estén en avanzado deterioro, serán substituidas por elementos iguales a los que se perdieron, conservando también el material.

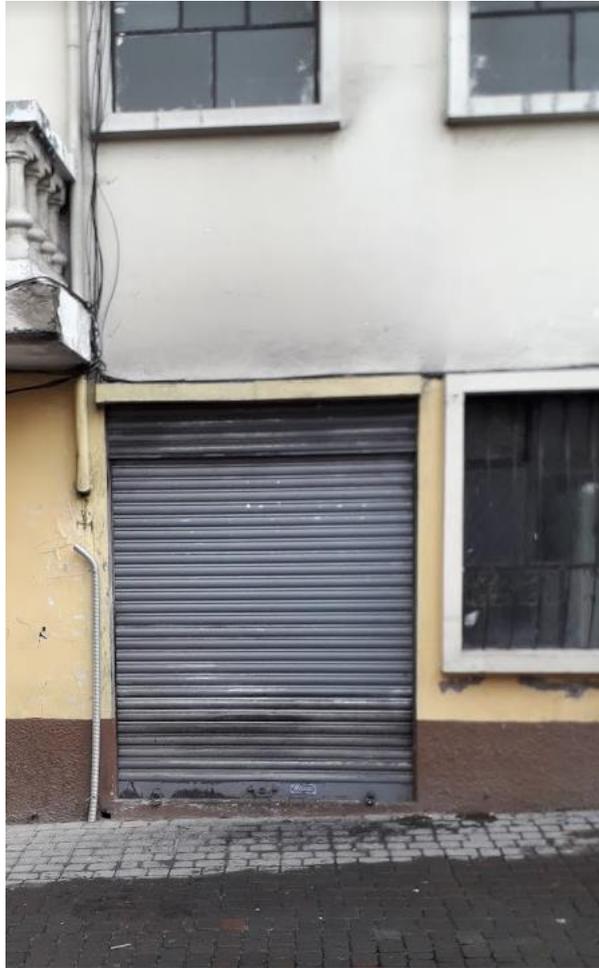
Se refiere a todo elemento que no forme parte de la configuración original en las fachadas y plantas como elementos constitutivos del edificio, así como de la volumetría en general, que en este caso podemos encontrar elementos realizados por parte de los propietarios debido a desconocimiento e ignorancia del valor intrínseco del edificio y sus sistemas constructivos, realizando modificaciones tanto formales como funcionales.

Imagen 16 Detalle de ampliación en abertura de vano para colocar puertas enrollables

Debido al cambio de actividad que sufrió el inmueble, al contar con locales comerciales en planta baja, se realizaron vanos para puertas que no fueron planificados de la mejor manera, en este caso se deberá modificar los vanos para que respeten los ejes verticales que mantienen la retícula de vanos de la fachada.

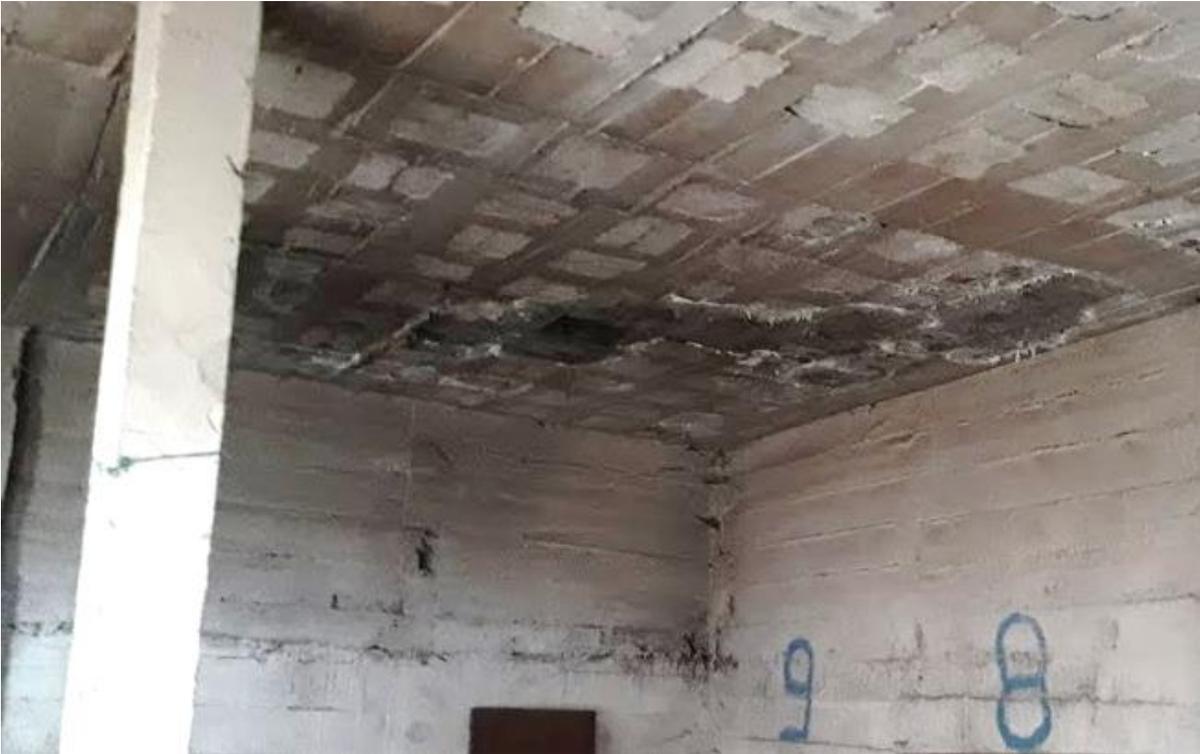
En este caso la humedad presente bajo la losa de cubierta es causada por la acción de la lluvia que se concentra en puntos críticos de la edificación causando que el agua que penetra a través de elementos constructivos produzca afecciones de carácter visual y estructural.

Imagen 17 Detalle de filtración causada por la acumulación de agua en la parte superior de la losa

Se corregirán las pendientes de caída de agua sobre la losa para evitar las acumulaciones constantes de agua en un solo punto, redirigiéndolos al sistema de desagüe de agua lluvia.
