PLANTA BAJA
ESCALA: 1:100

PRIMERA PLANTA NV:+3.38
ESCALA: 1:100

REHABILITACION :					
RESIDENCIA ORELLANA					
CLAVE CONSTRUC. 40101-13-001			PRECIO: 64181		
LOCALIZACION: CALLE QUIENNA Y GALAPAGOS, SECTOR SAN JUAN, PARROQUIA SAN JUAN, QUITO.					
CONTIENE : PLANTA BAJA, PLANTA ALTA.					
ESTADO ACTUAL DE LA ESTRUCTURA.					
ANALISIS Y DISEÑO ESTRUCTURAL:			PROYECTAR:		
ING. IBC- DIEGO W. NAVARREZ TAPIA			SR. ORELLANA GONZALES RIVERO		
L.P. 104025, SENECTOP-104025-50252556			C.I. 02939292-5		
ESCALA: TECNICA		DIBUJO: N.T.		HOJA: E-01/2	
INDICACIONES: ABRIL 2022					
SELLOS :

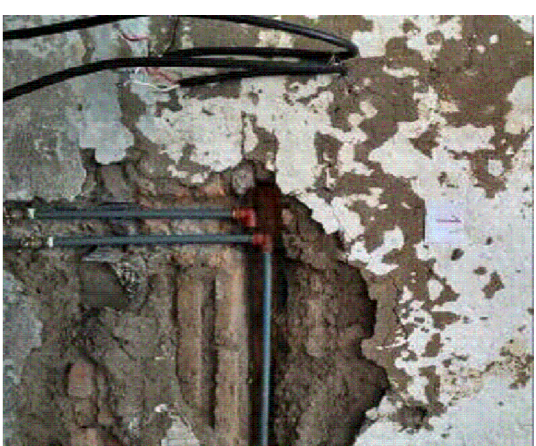
P1
Estado: Deterioramiento de pared de adobe para montaje de columna metálica.
Efecto: Disminución de la resistencia del muro.
Correctivo: - Realizar un recado con ladrillo manabán en la zona afectada. - De ser el caso de recomendarse reforzar la zona interna y externa del muro, las cuales deben ser unidas con varillas de acero.

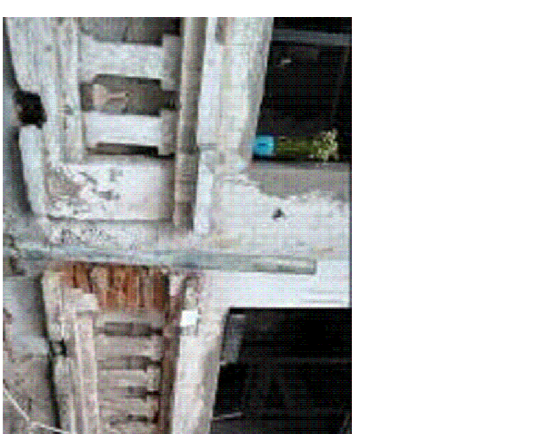
P2
Estado: Desgaste de las paredes de ladrillo.
Efecto: Disminución de la resistencia del muro.
Correctivo: - Realizar reparación de las paredes con las mismas materiales. - Colocar un deducido reforzamiento con hormigón y encofrado.

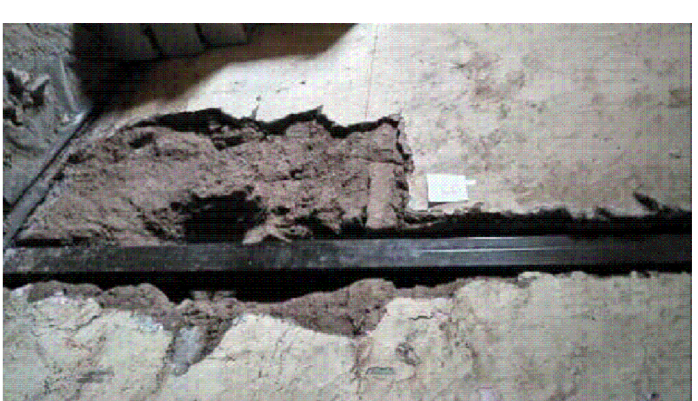
P3
Estado: Deterioramiento de pared de adobe para montaje de columna metálica.
Efecto: Disminución de la resistencia del muro. Los elementos columna metálica y muro de adobe trabajan independientemente.
Correctivo: - Realizar un recado con ladrillo manabán, y anclar las mismas a los muros adyacentes. - Realizar un deducido reforzamiento con ladrillo manabán. - Se recomienda reforzar la zona reparada interna y externa del muro, las cuales deben ser unidas con varillas de acero.

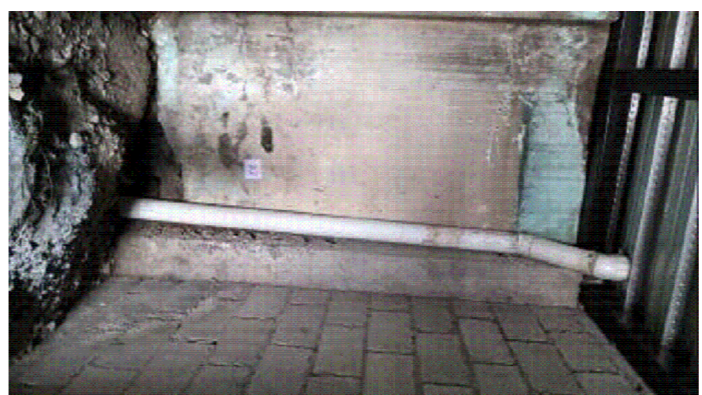
P4
Estado: Construcción de columna de hormigón.
Efecto: Disminución de la resistencia del muro, falta de unión entre elementos columnas y muros.
Correctivo: - Reparar las cavidades y porosidades del muro. - Utilizar columnas o muros con el uso de anclajes. - Realizar el reforzamiento de los muros con malla electrosoldada y enchapes de hormigón.

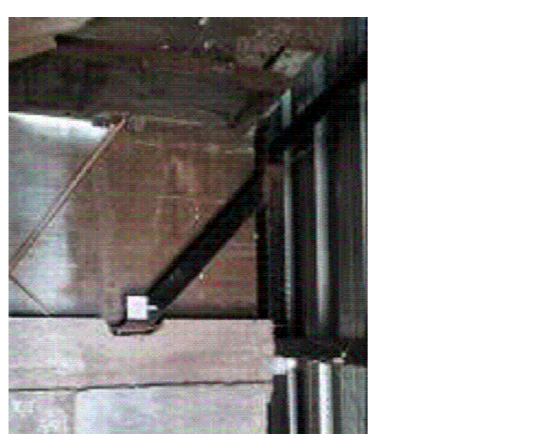
P5
Estado: Exposición de losas y deck metálico con pérdida de adobe.
Efecto: Inhomogeneidad de sistemas constructivos y materiales.
Correctivo: - Construir un elemento vinculante como ladrillo manabán. - Vigas metálicas con enchapes. - Realizar un recado con ladrillo manabán colar un deducido reforzamiento.

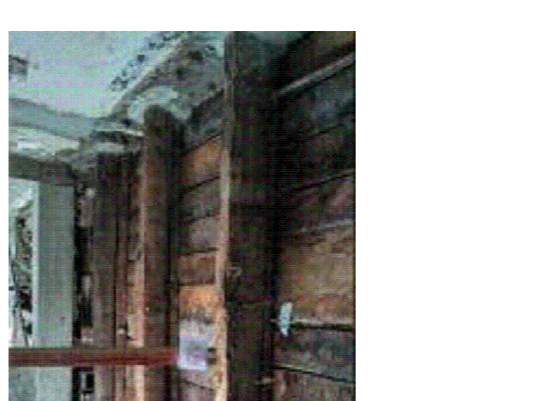
P6
Estado: Deterioro de las vigas de madera en primer piso.
Efecto: La pérdida puede ser genero por la presencia de hongos, lo que genera el deterioro de la madera. El olor mofado y fétido al toque de las vigas.
Correctivo: - Cambio de sistema de elemento de madera o uno nuevo de acero en el caso de encontrar elementos que estructuras se los deberá conservar.

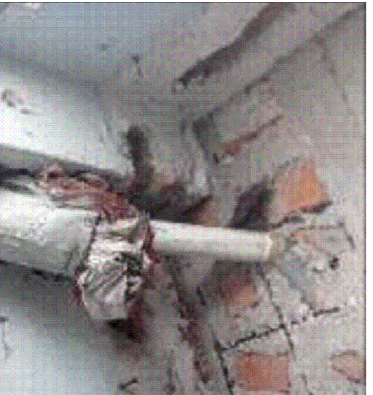
P9
Estado: Deterioro de loseta en baño y bodega.
Efecto: - Peligro al caminar o la caída. - Corrosión de los elementos de hierro.
Correctivo: - Reemplazo de este sistema constructivo con uno nuevo, enchape con malla electrosoldada o acero de refuerzo.
