REHABILITACION :	RESIDENCIA ORELLANA			
CLAVE CATASTRAL:	40101-13-001	PRECIO:	64181	
LOCALIZACION:	CALLE QUENCA Y GALAPAGOS, SECTOR SAN JUAN, PARROQUIA SAN JUAN, QUITO.	ESCALA:	1:100	
CONTIENE :	PLANTA DE CUBIERTA, ESTADO ACTUAL DE LA ESTRUCTURA.	PROPIETARIO:		
ANALISIS Y DISEÑO ESTRUCTURAL:		PROPIETARIO:		
NOMBRE:	ING. OSCAR BARRERA	DIBUJOS:	SR. ORELLANA OSCAR KILGER VINCIO	
ESCALA:	1:100	FECHA:	02/02/2022	
INDICACIONES:	MARZO 2022	N.º:	E-02/2	
SELLOS :

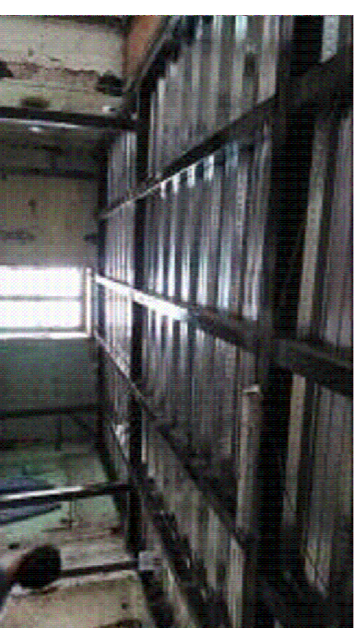
P10
Estado: No se formó pódicos en estructura metálica de la segunda planta.
Efecto: La losa trabaja en una dirección, en la zona de apoyo y los muros de soporte se unen a las columnas estas vigas que se unen a las columnas.
Correctivo: - Fortificar mediante unido, las columnas con perfiles metálicos nuevos. - También se deben verificar uniones y soldaduras de las estructuras.

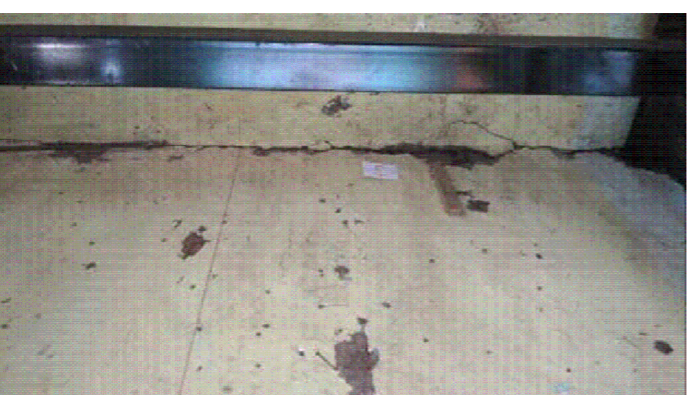
P11
Estado: Agrupamiento y formación de junta entre paredes de adobe.
Efecto: Inestabilidad de las paredes, y asentamientos, especialmente entre eventos sísmicos.
Correctivo: Reparar y reforzar con ladrillo mampón o ladrillo reforzado con malla metálica en la zona de agrupamiento, y colocar un sistema de anclajes y estirapés de hierro.

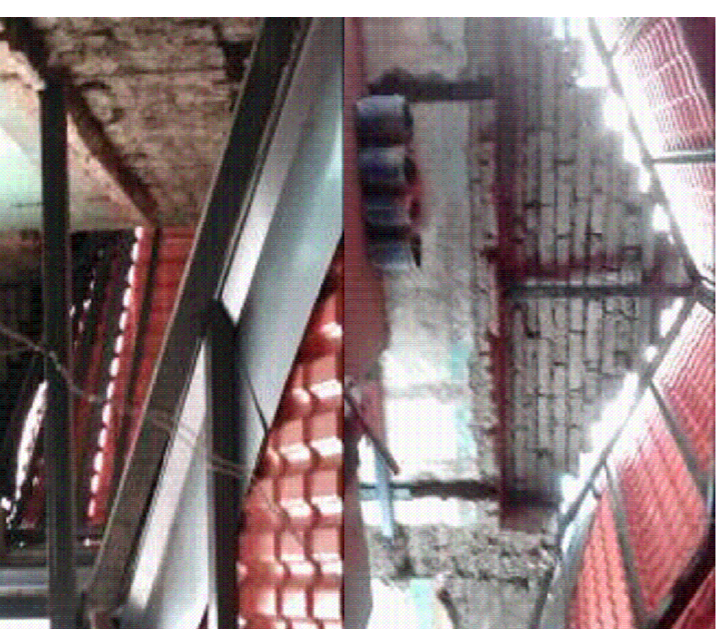
P12
Estado: Apoyo de cubierta sobre muros de adobe.
Efecto: Disminución de la resistencia del muro, y pérdida de la capacidad de carga por parte de la losa metálica.
Correctivo: Construir un tipo preliminar que abra de apoyo y vincule entre la estructura metálica y los muros de adobe, mediante un sistema de anclajes y estirapés de hierro a los muros.
