# **PATOLOGÍAS DE LA RESIDENCIA ORELLANA.**

### INTRODUCCIÓN

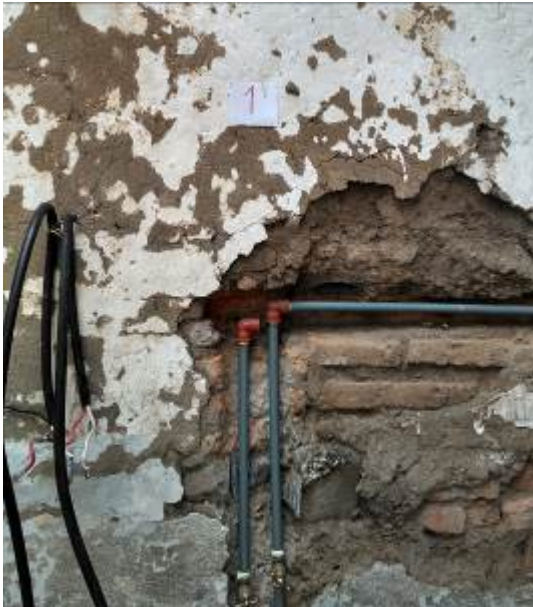
<b>Patología:</b> P1		<b>Ubicación:</b> Planta baja

<b>Descripción:</b>	Derrocamiento de pared de adobe para montaje de instalaciones de agua potable.	
<b>Posibles causas:</b>	Montaje de instalaciones hidrosanitarias.	
<b>Tratamiento:</b>	<ul style="list-style-type: none"> <li>- Realizar un recocido con ladrillo mamporrón en la zona afectada.</li> <li>- De ser el caso se recomienda reforzar la zona reparada con malla electrosoldada en la zona interna y externa del muro, las cuales deben ser unidas con varillas de acero.</li> </ul>

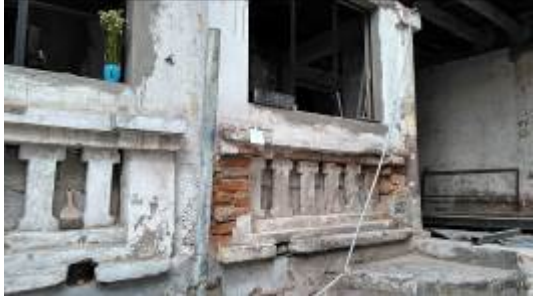
<b>Patología:</b> P2		<b>Ubicación:</b> Planta baja

<b>Descripción:</b>	Desgaste de las paredes de ladrillo.	
<b>Posibles causas:</b>	Efectos del paso del tiempo y humedad.	
<b>Tratamiento:</b>	<ul style="list-style-type: none"> <li>- Realizar reposición de las paredes con los mismos materiales.</li> <li>- Colocar un adecuado reforzamiento con malla electrosoldada y enchape de hormigón.</li> </ul>

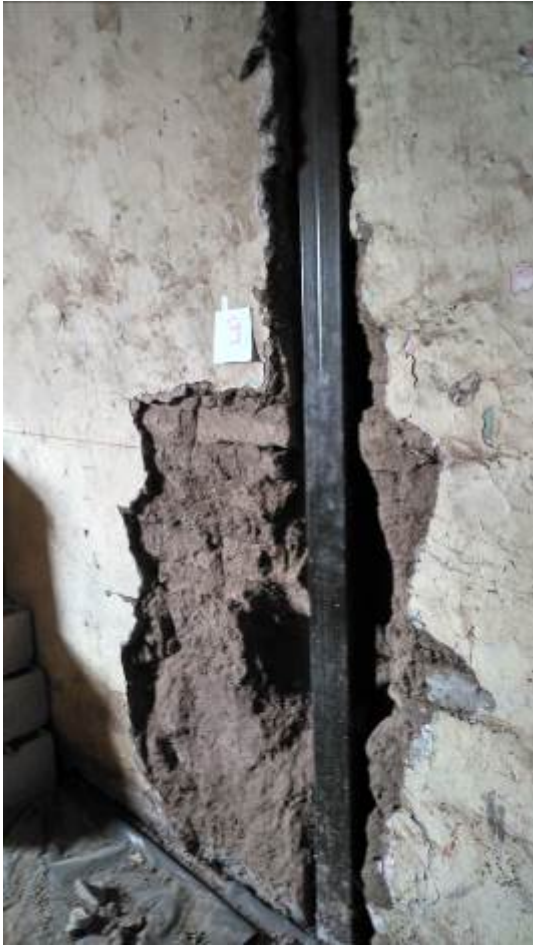
<b>Patología:</b> P3		<b>Ubicación:</b> Planta baja

<b>Descripción:</b>	Derrocamiento de pared de adobe para montaje de columna metálica.	
<b>Posibles causas:</b>	Montaje de una nueva estructura metálica.	
<b>Tratamiento:</b>	<ul style="list-style-type: none"> <li>- Encamisar las columnas metálicas con hormigón, y anclar las mismas a los muros adyacentes.</li> <li>- Reponer parte del muro de adobe con ladrillo mambrón</li> <li>- Se recomienda reforzar la zona reparada con malla electrosoldada en la zona interna y externa del muro, las cuales deben ser unidas con varillas de acero.</li> </ul>

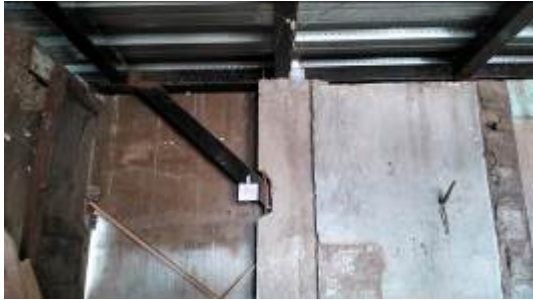
<b>Patología:</b> P5	<b>Ubicación:</b> Planta baja

<b>Descripción:</b>	Encuentro de losa con deck metálico y paredes de adobe.
<b>Posibles causas:</b>	Debido a la construcción de la nueva estructura metálica, la losa de entrepiso se une a las paredes de adobe.
<b>Tratamiento:</b>	<ul style="list-style-type: none"> <li>- Construir un elemento vinculante como viga de hormigón entre el muro de adobe y vigas metálicas, con anclajes.</li> <li>- Hacer un recocido con ladrillo mamporrón en la zona de rotura de las paredes, y colocar un adecuado reforzamiento.</li> </ul>

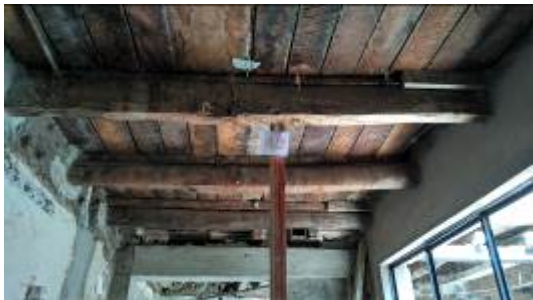
<b>Patología:</b> P6		<b>Ubicación:</b> Planta baja

<b>Descripción:</b>	Deterioro de las vigas de entrepiso en la primera planta.	
<b>Posibles causas:</b>	<ul style="list-style-type: none"> <li>- Las cizalladuras longitudinales se pueden producir por la combinación de esfuerzos en el elemento y humedad presente en la madera.</li> <li>- La pudrición parda se genera por la presencia de hongos, lo que genera el color marrón y facilita el ataque de insectos.</li> </ul>	
<b>Tratamiento:</b>	<ul style="list-style-type: none"> <li>- Cambio de sistema de elementos de madera a unos nuevos de acero; en el caso de encontrar elementos que presenten buenas condiciones estructurales se los deberá conservar.</li> </ul>

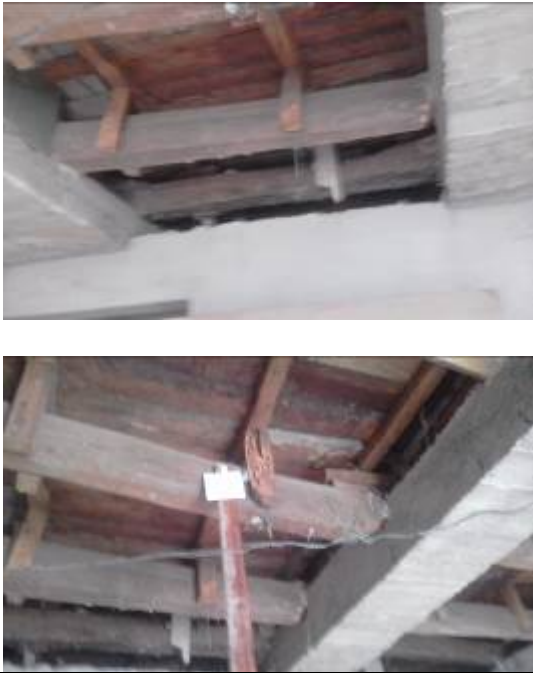
<b>Patología:</b> P7	<b>Ubicación:</b> Primera planta

<b>Descripción:</b>	Deterioro de las vigas de entrepiso en la primera planta, y soporte de la losa.	
<b>Posibles causas:</b>	<ul style="list-style-type: none"> <li>- La pudrición parda se genera por la presencia de hongos, lo que genera el color marrón y facilita el ataque de insectos.</li> <li>- Para conseguir la unión entre vigas y losa se han usado elementos verticales clavados.</li> </ul>	
<b>Tratamiento:</b>	<ul style="list-style-type: none"> <li>- Cambio de elementos de madera por otros del mismo material o perfiles metálicos de acero.</li> <li>- Los elementos verticales se deben cambiar a otros, los mismos que se deben colocar sobre las vigas actuales.</li> </ul>

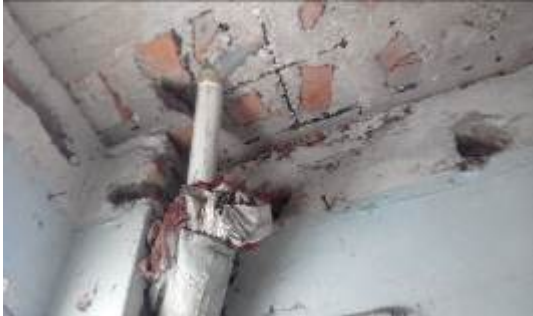
<b>Patología:</b> P9		<b>Ubicación:</b> Primera planta

<b>Descripción:</b>	Deterioro de loseta en baños y bodega.	
<b>Posibles causas:</b>	Defectos constructivos durante la fundición.	
<b>Tratamiento:</b>	<ul style="list-style-type: none"> <li>- Reemplazar el sistema de entepiso con uno nuevo, mediante el uso de vigas de madera o metálicas y loseta de hormigón.</li> <li>- Colocar un adecuado reforzamiento con malla electrosoldada.</li> </ul>

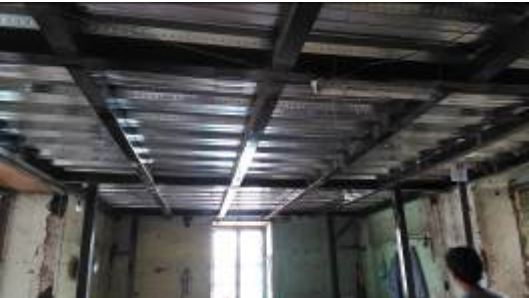
<b>Patología:</b> P10	<b>Ubicación:</b> Primera planta

<b>Descripción:</b>	No se forman pórticos en estructura metálica de la segunda planta.
<b>Posibles causas:</b>	Defectos de fabricación y montaje.
<b>Tratamiento:</b>	<ul style="list-style-type: none"> <li>- Formar pórticos uniendo las columnas con perfiles metálicos nuevos.</li> <li>- Verificar uniones y soldaduras de los elementos.</li> </ul>
