#### **5. IDENTIFICACIÓN DE AGENTES DEGRADANTES DE LA ESTRUCTURA EDIFICADA**

## 6. PATOLOGÍAS

RESABILITACION: RESIDENCIA ORELLANA

PROPIETARIOS: SR. ORELLANA OCAÑA KLEVER VINICIO  
C.I. 170879642-8

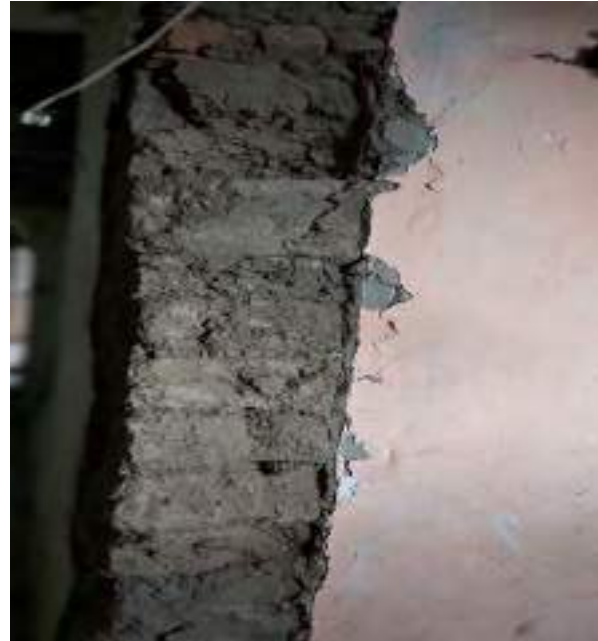
3FOTO 25

PATOLOGIA, En esta pared se localiza desprendimiento del enlucido, así como deterioro de algunos adobes.

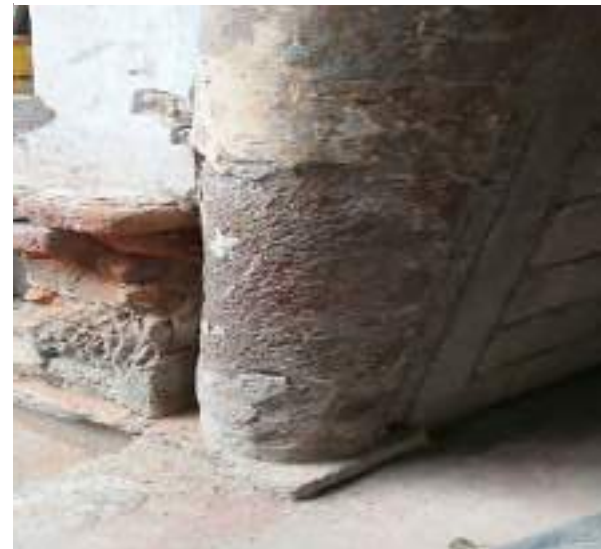
FOTO 26

PATOLOGIA EN PIEDRA, DETERIORO EN FUSTE Y BASE.

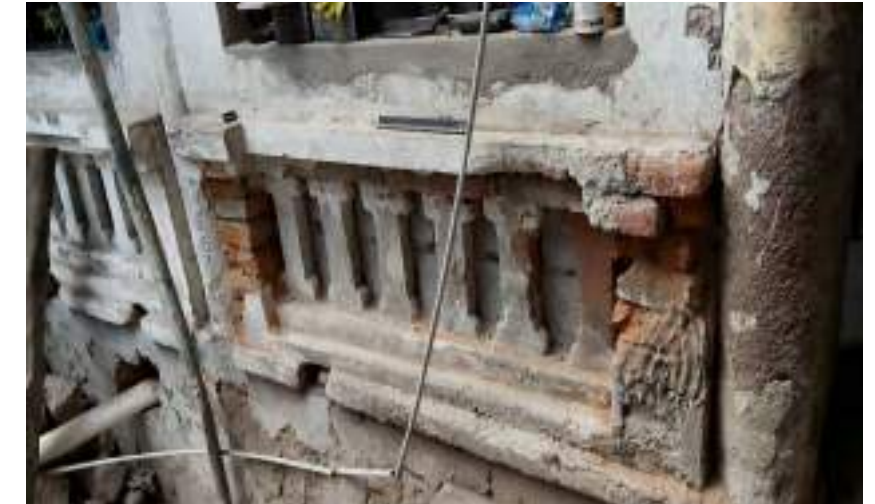
FOTO 27

PATOLOGIA EN FRISO, Desprendimiento del revestimiento, deterioro de la mampostería de ladrillo.

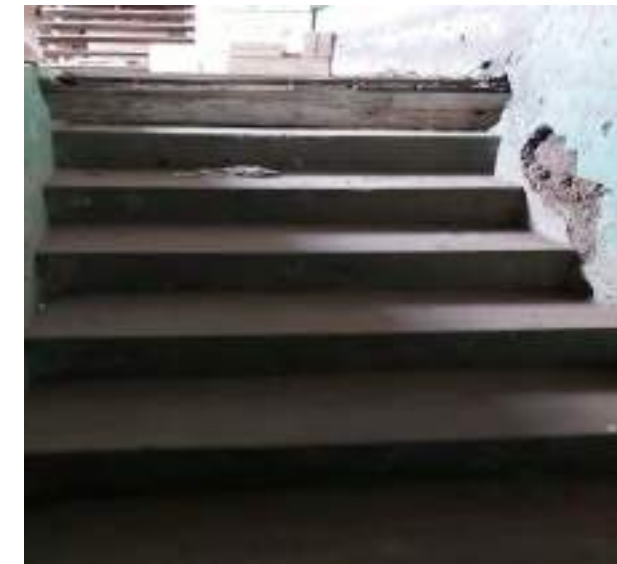
FOTO 28

PATOLOGIA, Desprendimiento de enlucido en pared, tratamiento de superficie de grada.

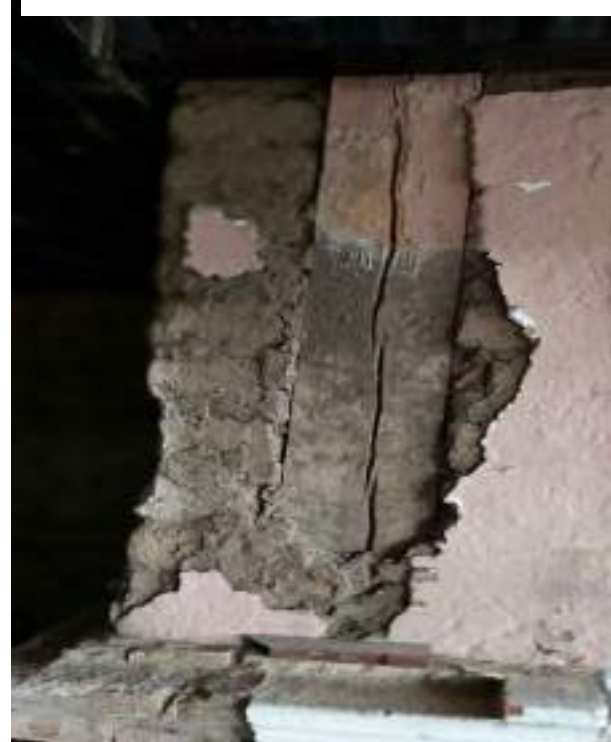
FOTO 30

PATOLOGIA, DETERIORO DE MAMPOSTERIA, DESPRENDIMIENTO DE ENLUCIDO. DETERIORO EN PAR DE MADERA

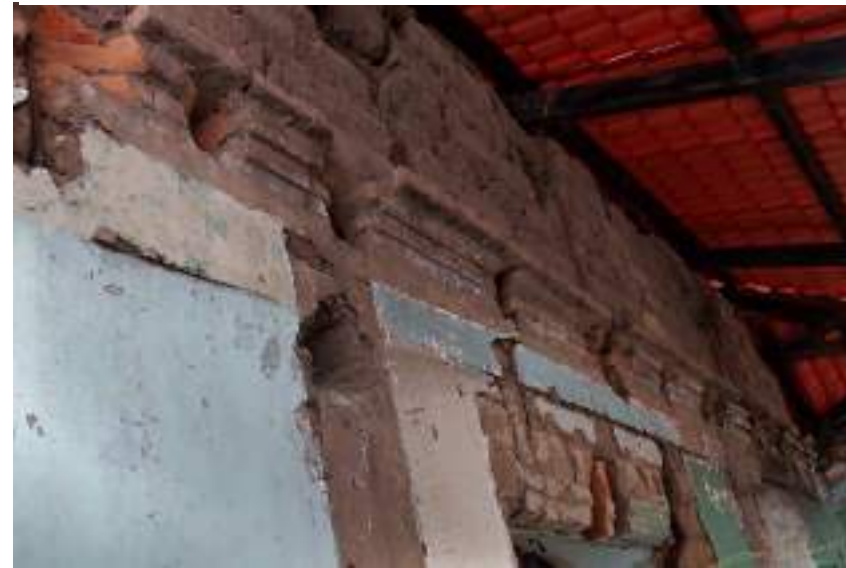
FOTO 31

PATOLOGIA, DESPRENDIMIENTO DE ENLUCIDO, DETERIORO DE MORISCO, DETERIORO DE MAMPOSTERIA, LOCALIZADO EN SEGUNDA PLANTA ALTA.

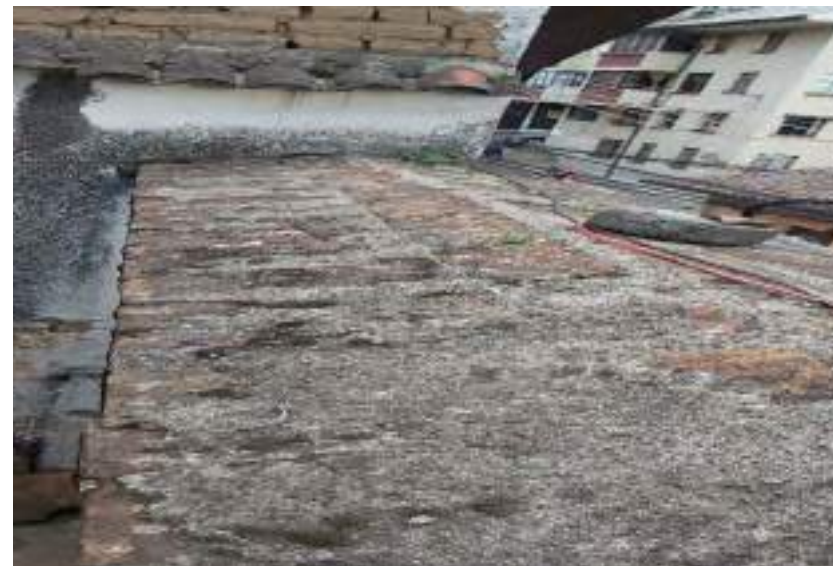
FOTO 32

PATOLOGIA, DETERIORO DE REVOCADO EN UNIONES DE LADRILLO,.

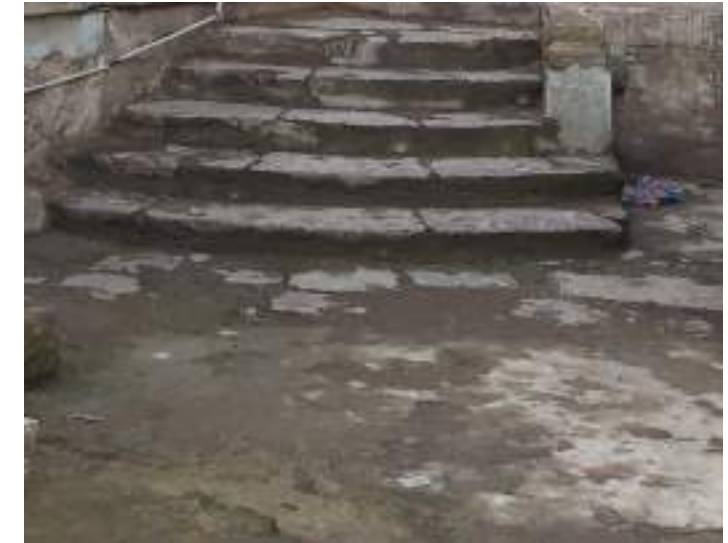
FOTO 33

PATOLOGIA, DETERIORO PISO DE PATIO PRINCIPAL, ZOCALO PERIMETRAL DE PATIO

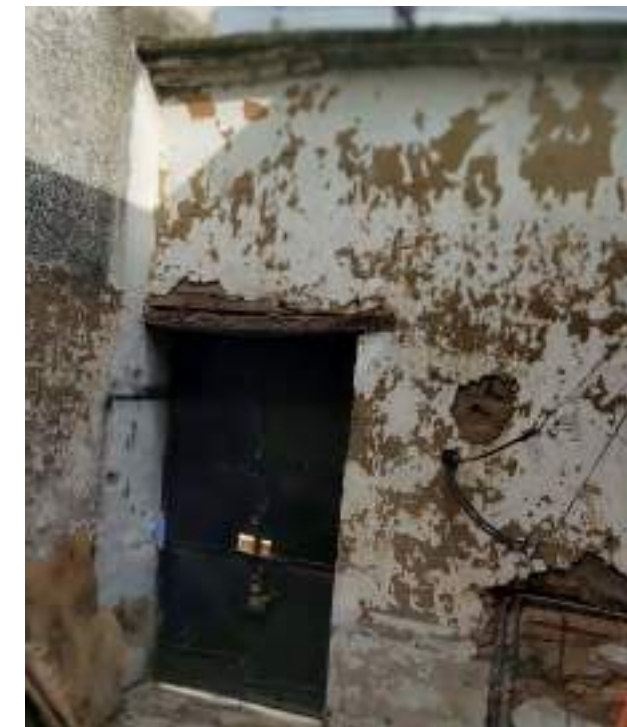
FOTO 34

PATOLOGIA, Deterioro de enlucido en muro de ingreso al igual en dintel de madera.

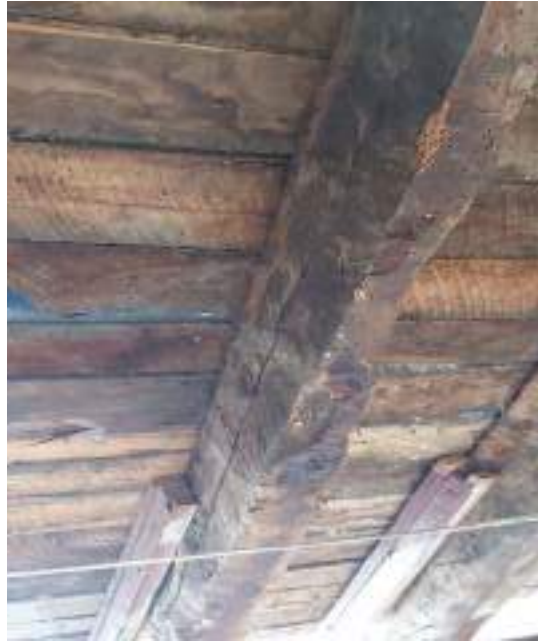
**FOTO 35**

PATOLOGIA, POLILLA DETERIORO EN PISOS Y ENTABLADO EN ENTREPISO

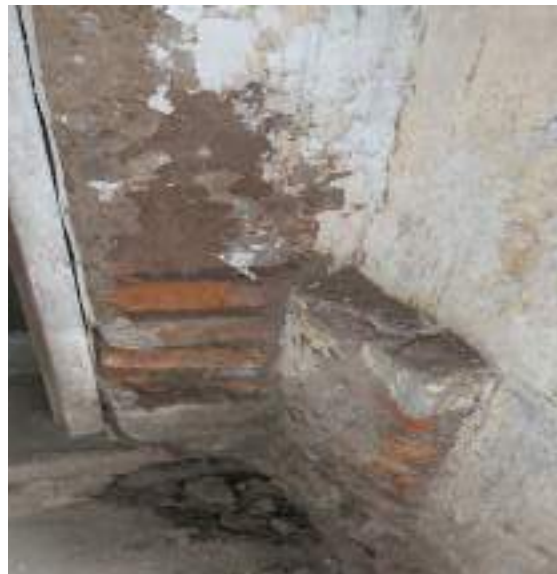
**FOTO 36**

DESPRENDIMIENTO DE ENLUCIDO EN PARED DE BAÑO PRIMERA PLANTA ALTA

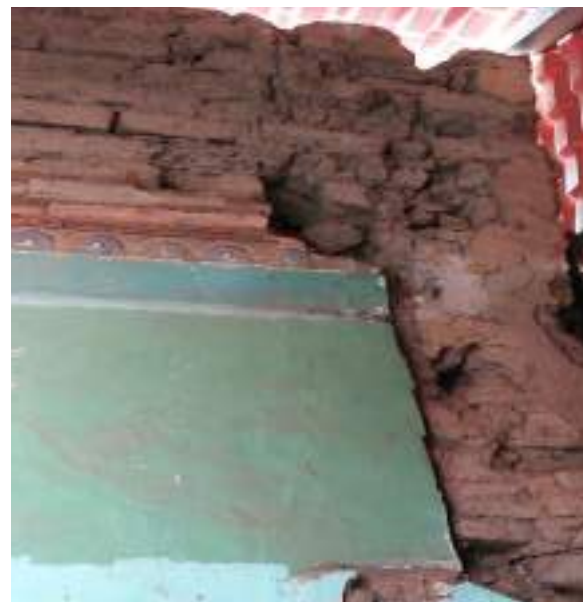
**FOTO 38**

PATOLOGIA DETERIORO DE MAMPOSTERIA DE ADOBE AL IGUAL QUE LA CORNIZA.

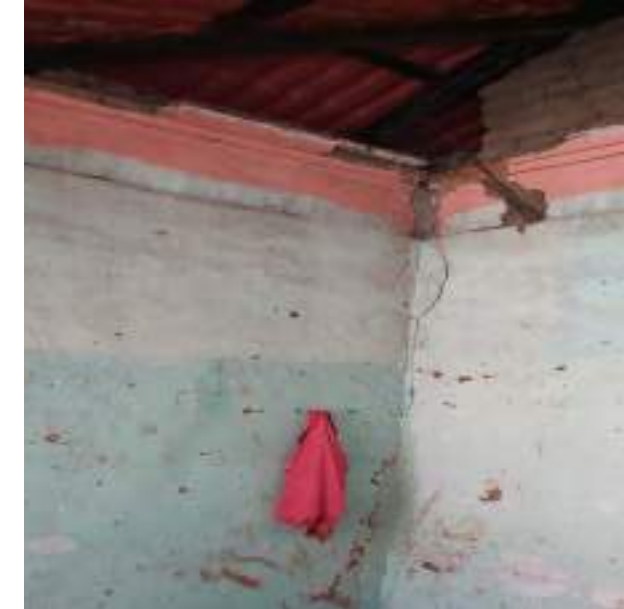
**FOTO 39**

PATOLOGIA FISURA EN PARED Y DESPRENDIMIENTO DE CORNISA.

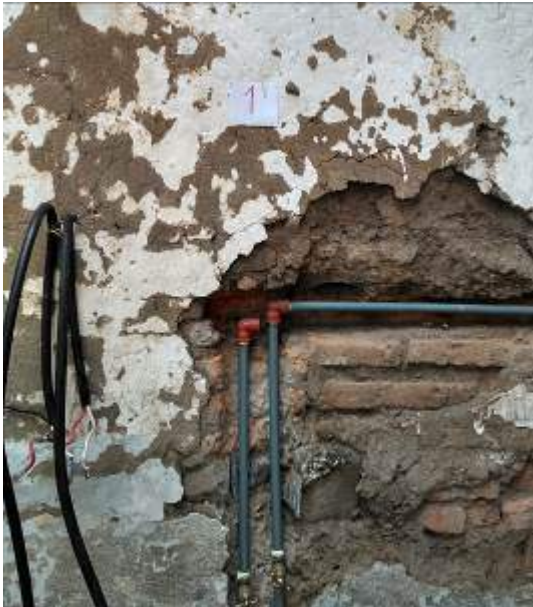
<b>Patología:</b> P1		<b>Ubicación:</b> Planta baja

<b>Descripción:</b>	Derrocamiento de pared de adobe para montaje de instalaciones de agua potable.	
<b>Posibles causas:</b>	Montaje de instalaciones hidrosanitarias.	
<b>Tratamiento:</b>	<ul style="list-style-type: none"> <li>- Realizar un recocido con ladrillo mamporrón en la zona afectada.</li> <li>- De ser el caso se recomienda reforzar la zona reparada con malla electrosoldada en la zona interna y externa del muro, las cuales deben ser unidas con varillas de acero.</li> </ul>

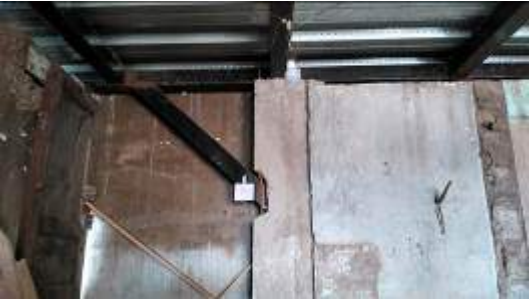
<b>Patología:</b> P5	<b>Ubicación:</b> Planta baja

<b>Descripción:</b>	Encuentro de losa con deck metálico y paredes de adobe.
<b>Posibles causas:</b>	Debido a la construcción de la nueva estructura metálica, la losa de entrepiso se une a las paredes de adobe.
<b>Tratamiento:</b>	<ul style="list-style-type: none"> <li>- Construir un elemento vinculante como viga de hormigón entre el muro de adobe y vigas metálicas, con anclajes.</li> <li>- Hacer un recocido con ladrillo mamporrón en la zona de rotura de las paredes, y colocar un adecuado reforzamiento.</li> </ul>

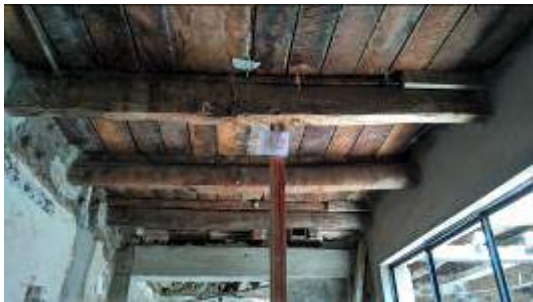
<b>Patología:</b> P6		<b>Ubicación:</b> Planta baja

<b>Descripción:</b>	Deterioro de las vigas de entrepiso en la primera planta.		
<b>Posibles causas:</b>	<ul style="list-style-type: none"> <li>- Las cizalladuras longitudinales se pueden producir por la combinación de esfuerzos en el elemento y humedad presente en la madera.</li> <li>- La pudrición parda se genera por la presencia de hongos, lo que genera el color marrón y facilita el ataque de insectos.</li> </ul>		
<b>Tratamiento:</b>	<ul style="list-style-type: none"> <li>- Cambio de sistema de elementos de madera a unos nuevos de acero; en el caso de encontrar elementos que presenten buenas condiciones estructurales se los deberá conservar.</li> </ul>

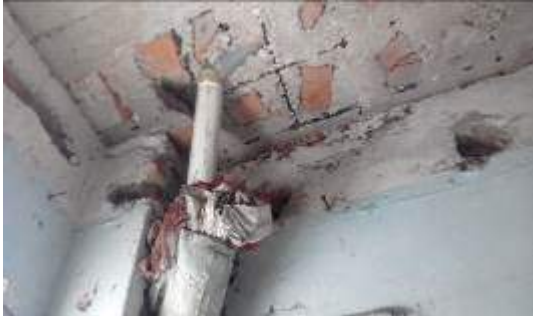
<b>Patología:</b> P9	<b>Ubicación:</b> Primera planta

<b>Descripción:</b>	Deterioro de loseta en baños y bodega.
<b>Posibles causas:</b>	Defectos constructivos durante la fundición.
<b>Tratamiento:</b>	<ul style="list-style-type: none"> <li>- Reemplazar el sistema de entepiso con uno nuevo, mediante el uso de vigas de madera o metálicas y loseta de hormigón.</li> <li>- Colocar un adecuado reforzamiento con malla electrosoldada.</li> </ul>

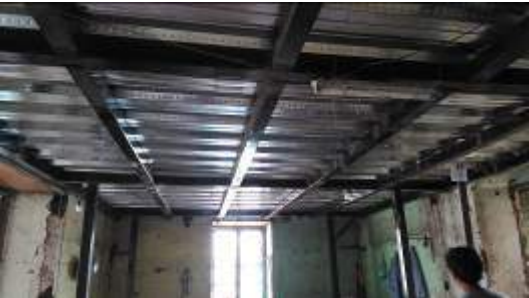
<b>Patología:</b> P10	<b>Ubicación:</b> Primera planta

<b>Descripción:</b>	No se forman pórticos en estructura metálica de la segunda planta.
<b>Posibles causas:</b>	Defectos de fabricación y montaje.
<b>Tratamiento:</b>	<ul style="list-style-type: none"> <li>- Formar pórticos uniendo las columnas con perfiles metálicos nuevos.</li> <li>- Verificar uniones y soldaduras de los elementos.</li> </ul>

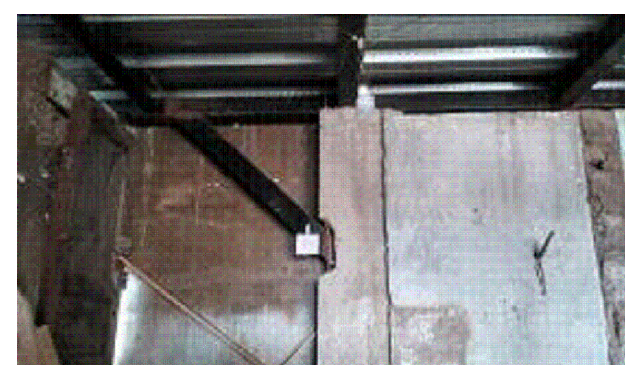
**P5**  
**Estado:**  
Encuentro de losa y deck metálico con paredes de adobe.  
**Efecto:**  
Incompatibilidad de sistemas constructivos y materiales.  
**Correctivo:**  
- Construir un elemento vinculante como viga de hormigón entre el muro de adobe y vigas metálicas, con anclajes.  
- Realizar un recocido con ladrillo mambón en la zona de rotura de las paredes, y colocar un adecuado reforzamiento.

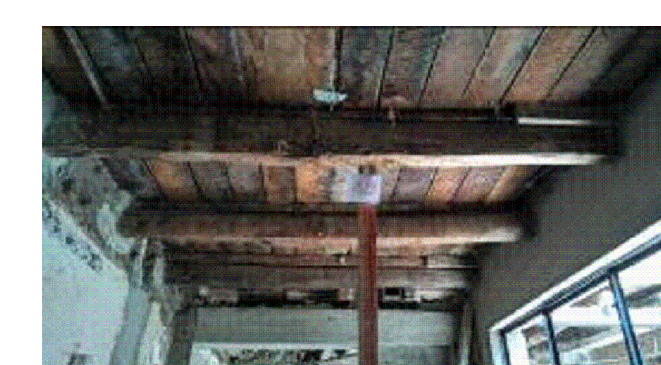
**P6**  
**Estado:**  
Deterioro de las vigas de madera en primera planta.  
**Efecto:**  
La pudrición tarda se genera por la presencia de hongos, lo que genera el color marrón y facilita el ataque de insectos.  
**Correctivo:**  
- Cambio de sistema de elementos de madera a unos nuevos de acero; en el caso de encontrar elementos que presenten buenas condiciones estructurales se los deberá conservar.

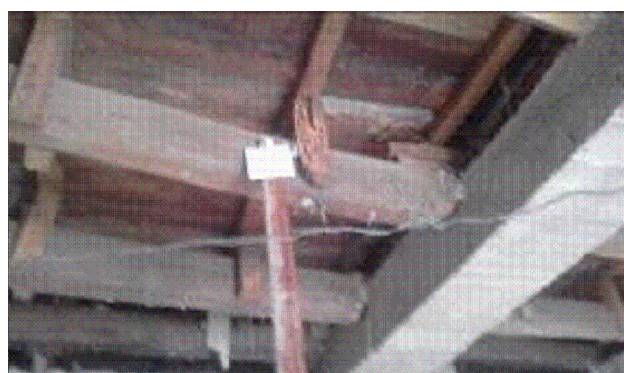
**P7**  
**Estado:**  
Deterioro de las vigas de entresijo en la primera planta, y soporte de la losa.  
**Efecto:**  
Alabeo, deformaciones, y agrietamiento en vigas.  
**Correctivo:**  
- Cambio de sistema de entresijo a uno nuevo de madera; en el caso de encontrar elementos que presenten buenas condiciones estructurales se los deberá conservar.

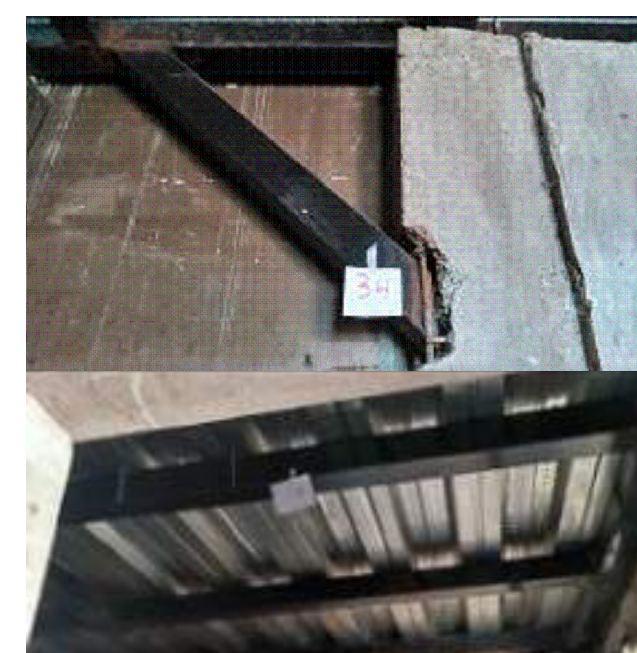
**P8**  
**Estado:**  
Soldaduras y uniones en estructura metálica existente.  
**Efecto:**  
Disminución de la capacidad en uniones entre elementos, lo que puede provocar inestabilidad en la estructura.  
**Correctivo:**  
- Realizar una verificación y correctivos de soldaduras y otros efectos de fabricación.  
- Usar uniones con placas entre elementos en el caso de ser necesario.

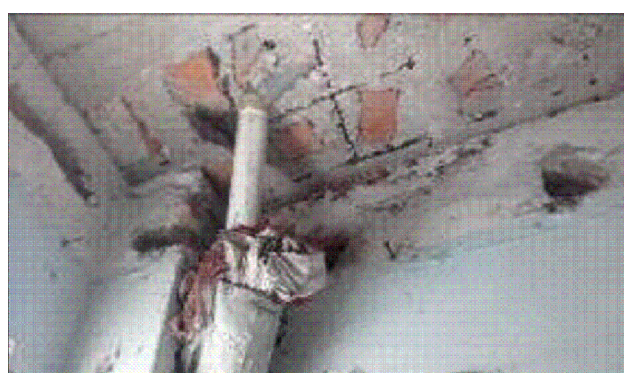
**P9**  
**Estado:**  
Deterioro de loseta en baño y bodega.  
**Efecto:**  
Acero de refuerzo expuesto a la corrosión, además el hormigón presenta porosidades.  
**Correctivo:**  
- Reemplazo de este sistema constructivo con uno nuevo.  
- Colocar un adecuado reforzamiento con malla electrosoldada o acero de refuerzo.

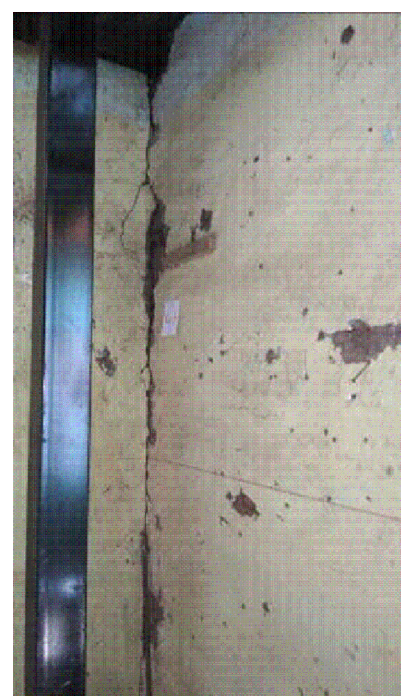
**P11**

**Estado:**  
Agrietamiento y formación de junta entre paredes de adobe.

**Correctivo:**  
Realizar un recocido con ladrillo mamborrón en la zona de agrietamiento, y colocar un adecuado reforzamiento con malla electrosoldada y enchape de hormigón.

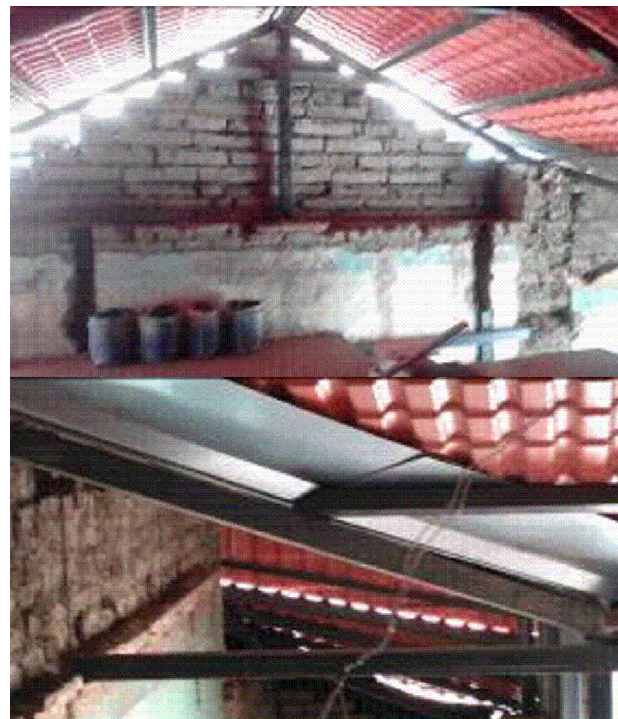
**P12**

**Estado:**  
Apoyo de cubierta sobre muros de adobe.
