**PROYECTO DE
REMODELACIÓN COMUNIDAD MARISTA
MEMORIA DESCRIPTIVA ESTRUCTURAL
DE EDIFICACIONES EXISTENTES**

GAR & Ings. Cía. Ltda.

27 DE ABRIL DE 2022

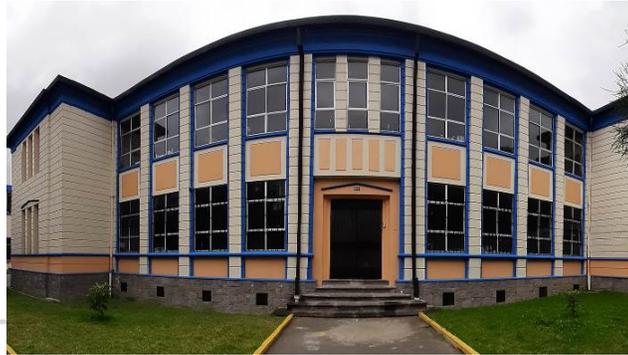
Al realizar la inspección del Bloque 1 **no se evidencian** fisuras ni roturas en elementos estructurales, hundimientos diferenciales, cuarteamientos en paredes portantes, ni estructuras expuestas, a la intemperie.

Se puede concluir que la supraestructura del Bloque 1 se encuentra **en buenas condiciones de servicio**, y no representa un riesgo para sus ocupantes.

Bloque 1: Fachada frontal (hacia 9 de Octubre)

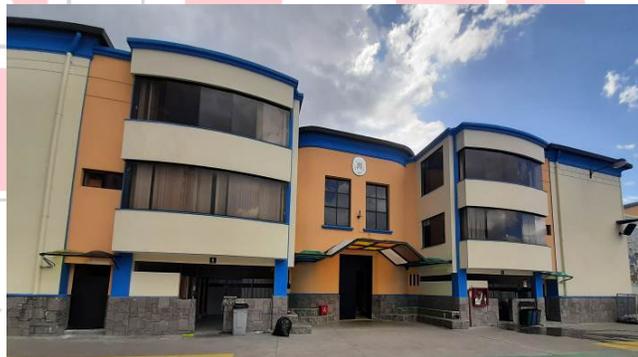
Bloque 1: Fachada Posterior (hacia patio interior)

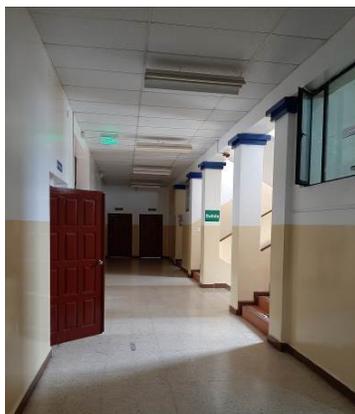
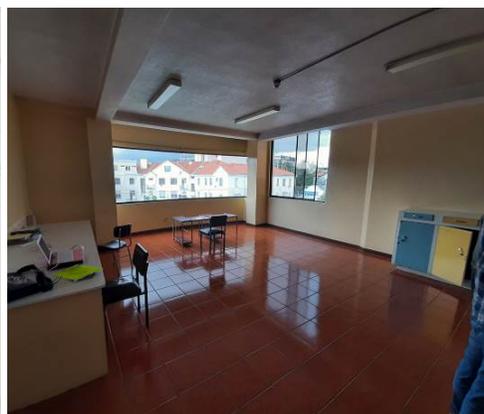
Bloque 1: Pasillo interno edificio original, Sala en Zona de Ampliación

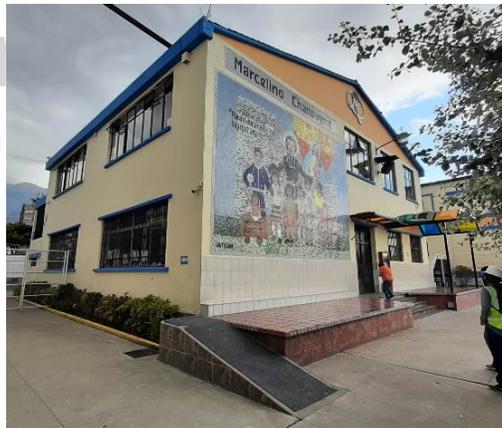
Al realizar la inspección del Bloque 2 **no se evidencian** fisuras ni roturas en elementos estructurales, hundimientos diferenciales, cuarteamientos en paredes portantes, ni estructuras expuestas, a la intemperie.

Se puede concluir que la supraestructura del Bloque 2 se encuentra **en buenas condiciones de servicio**, y no representa un riesgo para sus ocupantes.

Bloque 2: Fachada Posterior (hacia patio interior)

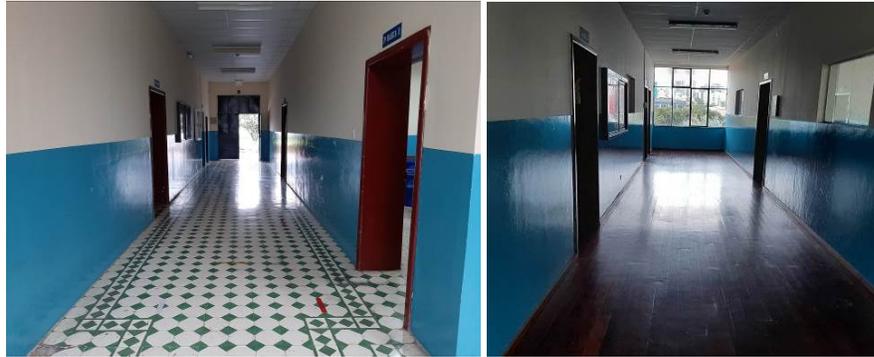
Bloque 2: Pasillos PB y 2° Piso

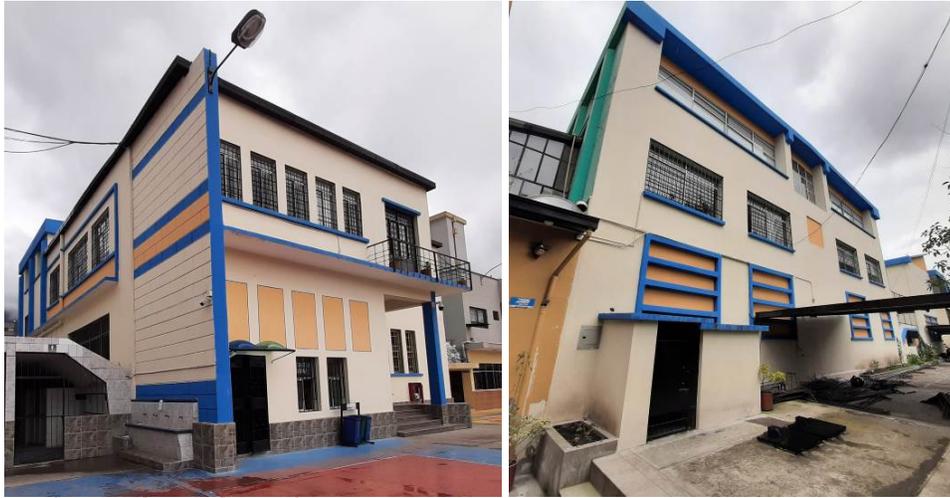
Al realizar la inspección del Bloque 3 **no se evidencian** fisuras ni roturas en elementos estructurales, hundimientos diferenciales, cuarteamientos en paredes portantes, ni estructuras expuestas, a la intemperie.

Se puede concluir que la supraestructura del Bloque 3 se encuentra **en buenas condiciones de servicio**, y no representa un riesgo para sus ocupantes.

Bloque 3: Fachadas Posterior (hacia patio interior) y Frontal (hacia 9 de Octubre)

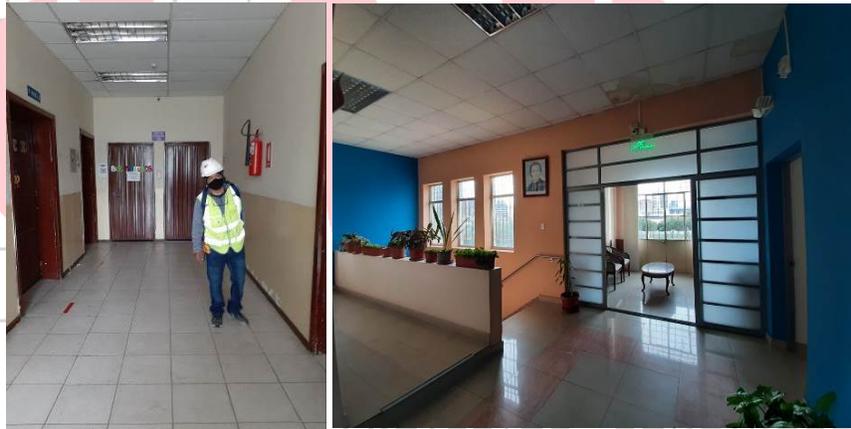
Bloque 3: Pasillos 1° Piso y 2° Piso

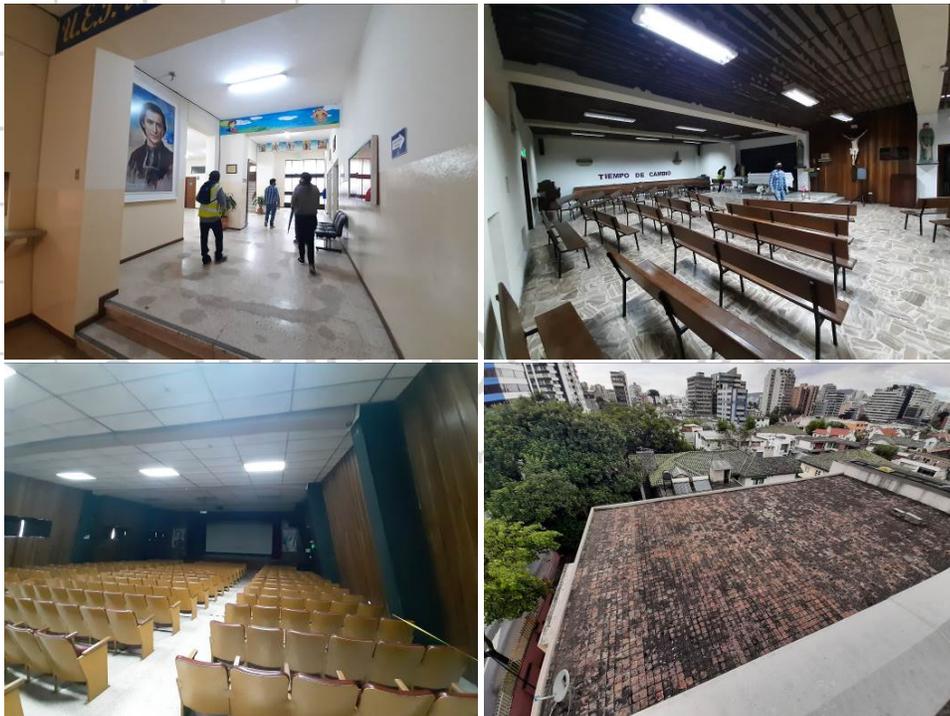
Al realizar la inspección del Bloque 4, de sus Volúmenes 1, 2 y 3, **no se evidencian** fisuras ni roturas en elementos estructurales, hundimientos diferenciales, cuarteamientos en paredes portantes, ni estructuras expuestas, a la intemperie.

Se puede concluir que la supraestructura del Bloque 4 se encuentra en **buenas condiciones de servicio**, y no representa un riesgo para sus ocupantes.

Bloque 4: Volumen 1: Pasillo PB, Capilla PB, Teatro 2° Piso, Cubierta Tejuelo

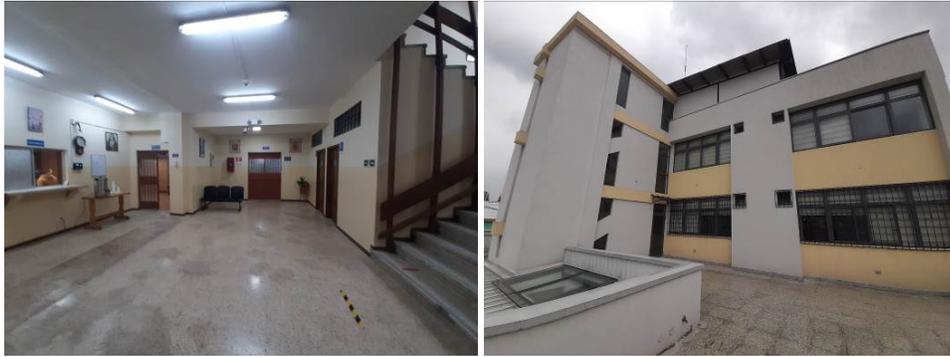
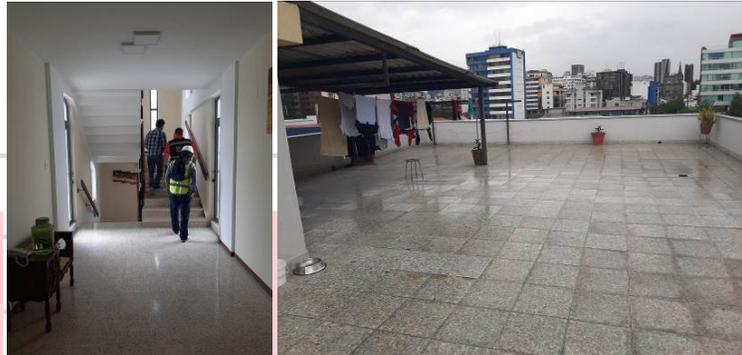
Bloque 4: Volumen 2: Pasillo PB, Comunidad 3° y 4° Piso, Pasillo 3° Piso, Terraza

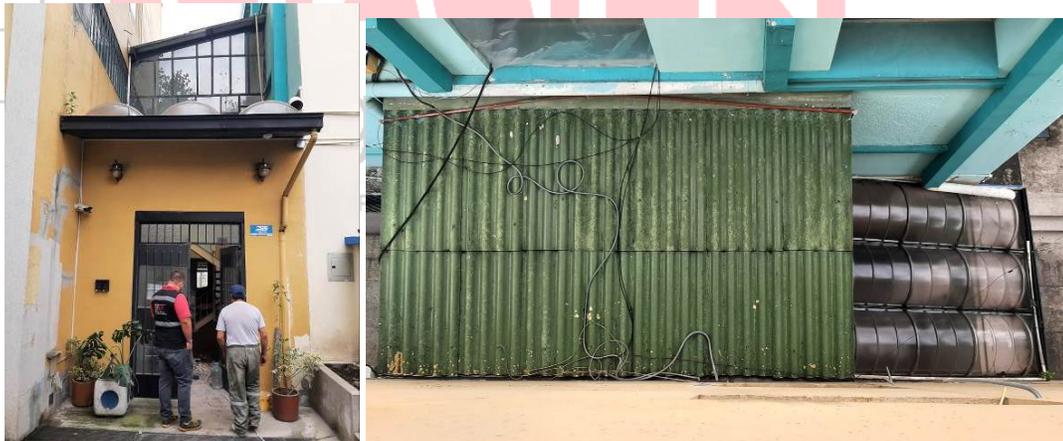
Este volumen es el que requiere ser remodelado, pues no brinda las facilidades para la circulación vertical de sus usuarios de la Comunidad Marista, muchos de ellos de 3° edad.

Bloque 4: Volumen 3: Vista frontal y Vista Superior - Escaleras
