MEMORIA HISTÓRICA CALLE PAREDES – LA LOMA GRANDE. -

DESCRIPCIÓN DE LOS INMUEBLES A INTERVENIR. -

**DESCRIPCIÓN ARQUITECTÓNICA TIPOLOGICA DEL INMUEBLE DENOMINADO CASA ARIAS
(BLOQUE B). –**

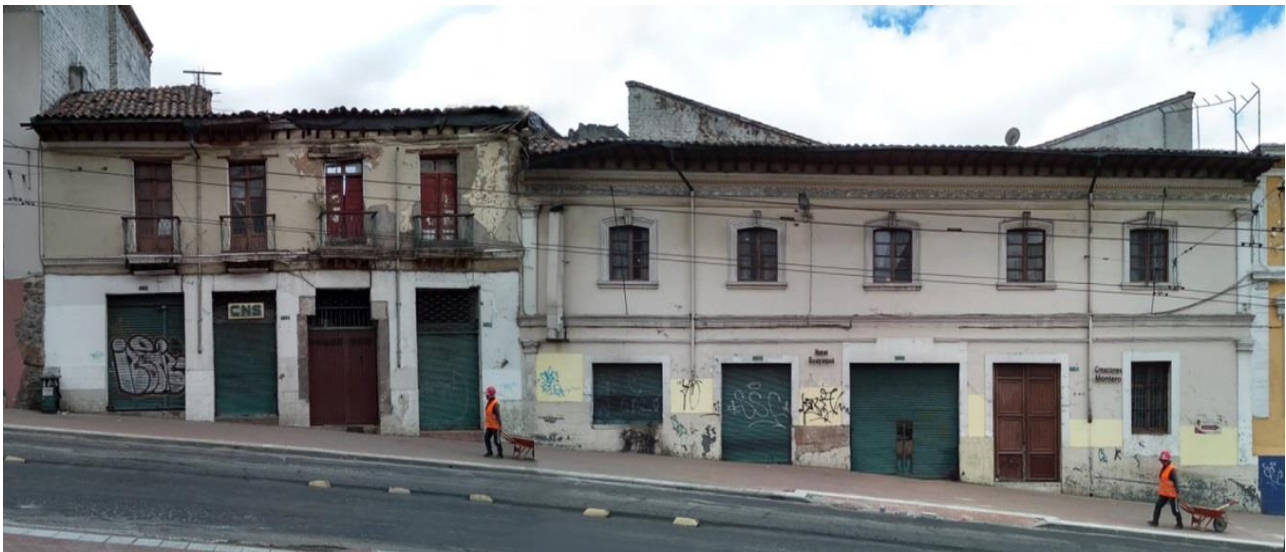
EDIFICACIONES SOBRE LA AV. MALDONADO, SUJETOS DE POSTERIOR ANÁLISIS.

Un aspecto importante a señalar es que algunos inmuebles del tramo de análisis están totalmente abandonados o en un estado de deterioro muy avanzado. En criterios de los habitantes más antiguos del sector argumentan que el paso del trolebús generó mucha vibración y las edificaciones fueron afectadas, la existencia de muchos hostales dedicados a acoger la prostitución ha generado mucha delincuencia e inseguridad y algunos otros aspectos que deberán ser considerados por la Municipalidad para una regeneración del sector.

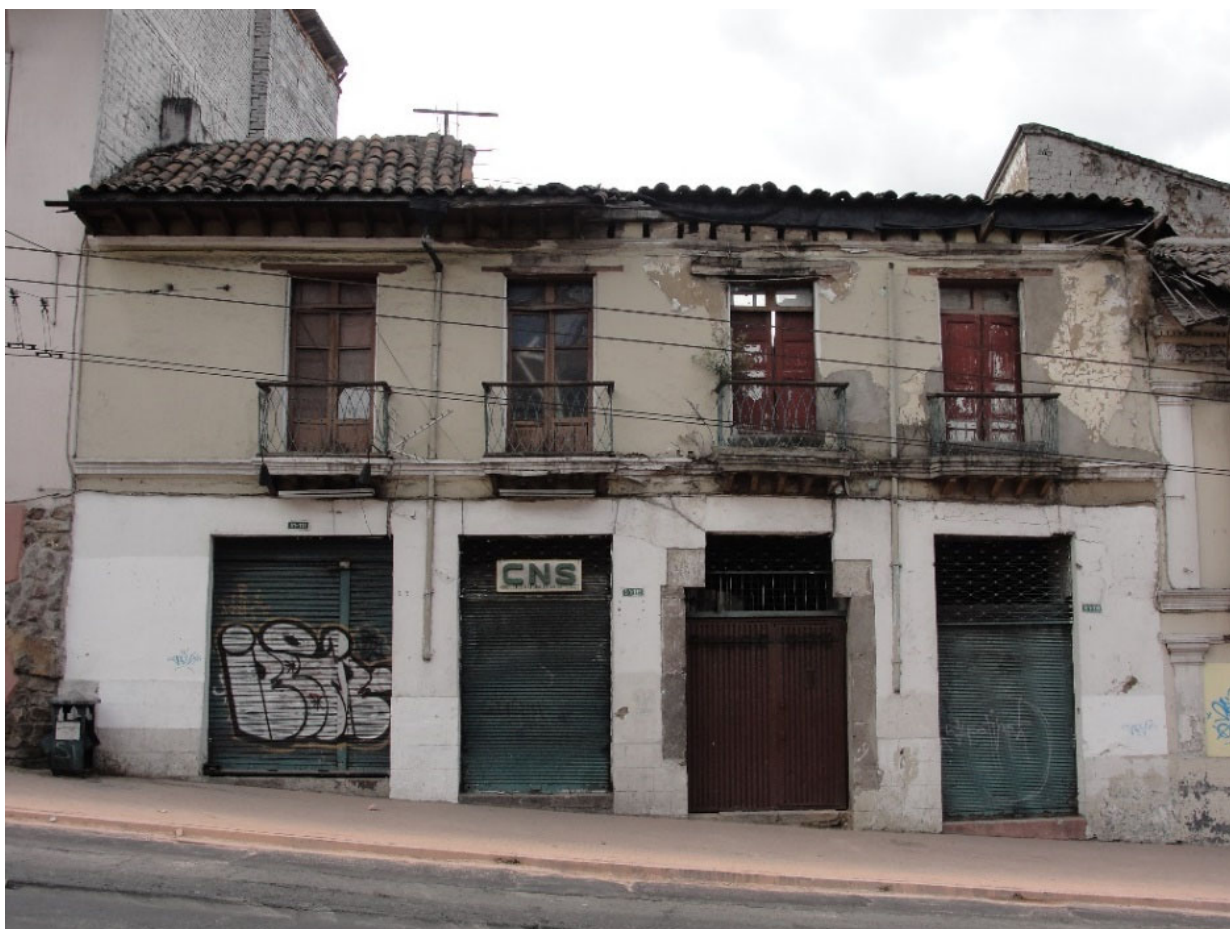
FACHADA FRONTAL. AVANZADO ESTADO DE ABANDONO Y DETERIORO.

Esta es una construcción de estilo ecléctico, de arquitectura vernácula tradicional que data de las primeras décadas del siglo pasado. Edificación original de dos cuerpos sobre la rasante de terreno conformada por cuatro vanos alineados en las dos plantas, un zaguán central desplazado hacia la derecha que determina un eje que da acceso a un patio central. El patio estuvo circundado por cuatro crujías desarrolladas en dos plantas, su tipología fue definida por corredores con columnatas de piedra de cuatro columnas por lado que sustentaban un corredor en el piso superior y generaban corredores de circulación perimetral. Originalmente constituida por muros portantes de adobe que sustentaban la edificación, entresijos de madera y cubiertas de estructura conformada por maderámenes y un recubrimiento de teja de barro cocido.

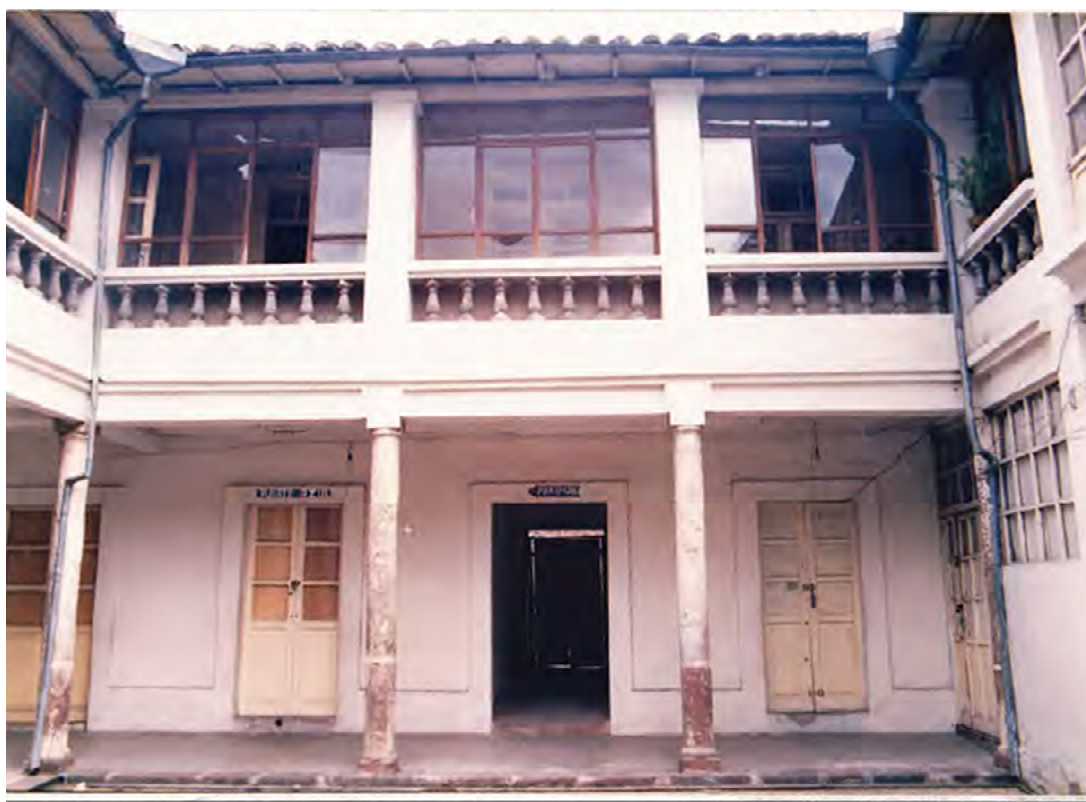
PATIO CENTRAL COMO CONSTA EN LA FICHA DE INVENTARIO DE 1990.

Se debe recalcar el hecho que, desde la fecha de levantamiento de la ficha de inventario en 1.990 a la presente, la casa ha sido fuertemente alterada con una intervención anti técnica y agrediente a su condición original; aspecto que fue oportunamente comprobado por los técnicos de la Unidad de Áreas Históricas, por un pedido realizado por los posibles compradores en un afán de revertir tal infracción a la legalidad, mediante la formulación de una futura propuesta técnica reglamentaria. A decir del Sr. Mario Arias, antiguo propietario, él compró la edificación en condiciones de alteración, generándose posteriormente dos expedientes por Comisaría y Agencia Metropolitana de Control, siendo sancionado a su momento, por lo cual, por pedido de los compradores, actuales propietarios, ha entregado las documentaciones pertinentes a multas, archivo de expedientes y el último aperturado ya prescrito por el tiempo transcurrido.

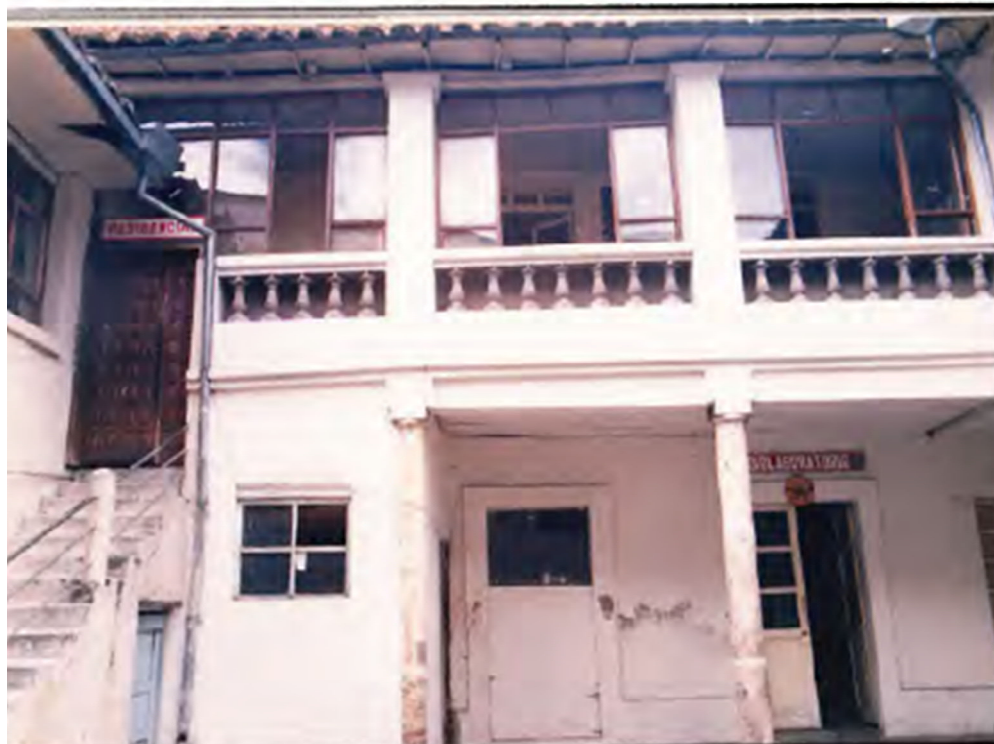
PATIO CENTRAL COMO CONSTA EN LA FICHA DE INVENTARIO DE 1990.

Si bien, como se ha referido, la propiedad fue recorrida en forma exhaustiva por la Arq. Carolina Proaño, funcionaria de Áreas Históricas, quién verificó las condiciones del predio, el abandono y la evidencia de que la infracción fue cometida tiempo atrás como lo determina la oxidación y deterioro de la estructura incluida y más aún la original, al momento el inmueble se encuentra en total abandono, desprotección y peligro de colapsos parciales e incluso total.
