ESQUEMAS DEL ESTADO ACTUAL. –

CONCLUSIONES. -

DESCRIPCIÓN ARQUITECTÓNICA DE LOS DOS PREDIOS QUE CONSTITUYEN EL HOTEL GUAYAQUIL (BLOQUE C). -

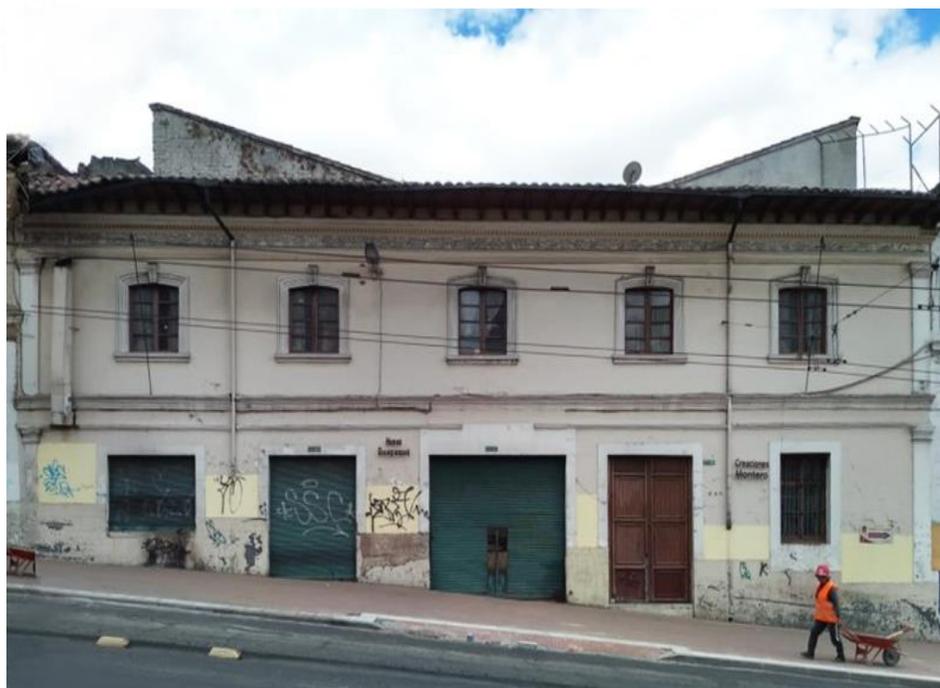
FACHADA FRONTAL.

INMUEBLE AV. MALDONADO S 1. - Construcción de estilo republicano que data de la primera década del siglo pasado. Edificación original de dos cuerpos sobre la rasante de terreno conformada por cinco vanos alineados en las dos plantas, un zaguán central que determina un eje de simetría y da acceso a un patio central.

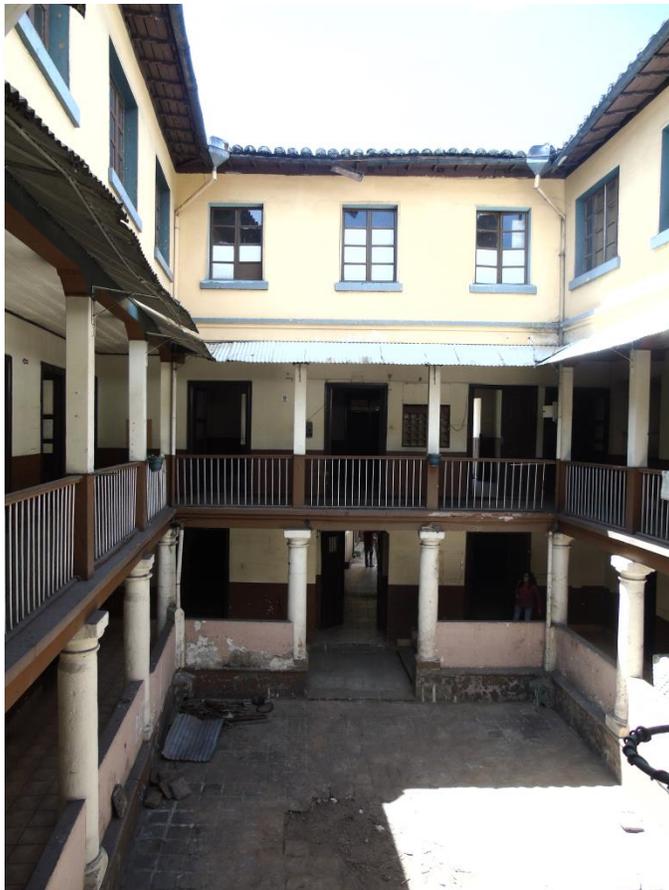
**INTERIOR DEL INMUEBLE,
PATIO CENTRAL Y LOS TRES
NIVELES CONSTITUTIVOS.
DOS ORIGINALES Y UN
SUPERIOR AÑADIDO.**

Hacia el costado norte, directamente desde el zaguán principal tenemos la grada que accede a los pisos superiores, manteniendo su tipología original. Importante manifestar que se ha introducido una estructura de hormigón consistente en una viga que descansa sobre los capiteles de las columnas de piedra de planta baja, de la cual salen columnas alineadas a segunda planta y sustentan el tercer nivel añadido.

- La propuesta de intervención en este predio deberá suscribirse a la recuperación del esquema tipológico original, su escala, alturas y demás elementos que se han destruido a lo largo de los años, en sujeción a la normativa vigente. Se propenderá a componer elementos aportantes a la regeneración del inmueble propiamente y del contexto urbano arquitectónico circundante.
- Liberar los elementos que han sido introducidos de manera agrediente en la estructura original.
